บทที่ 2

การปฏิบัติตามมาตรการป้องกันและแก้ไขผลกระทบสิ่งแวดล้อม

โดยสามารถสรุปผลการติดตามตรวจสอบการปฏิบัติตามมาตรการป้องกันและแก้ไขผลกระทบสิ่งแวดล้อมของโครงการ AIA Capital Center (ระยะดำเนินการ) บริษัท เอไอเอ จำกัด ระหว่างเดือนมกราคม-มิถุนายน พ.ศ. 2568 แสดงดังตารางที่ 2-1 และรูปที่ 2-2 ถึงรูปที่ 2-60

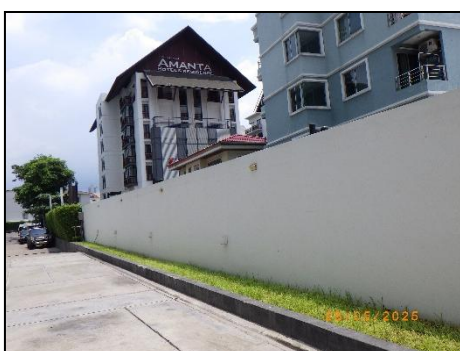
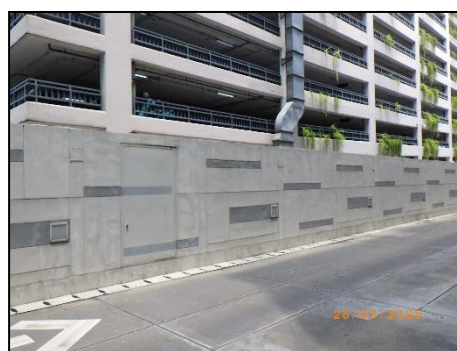
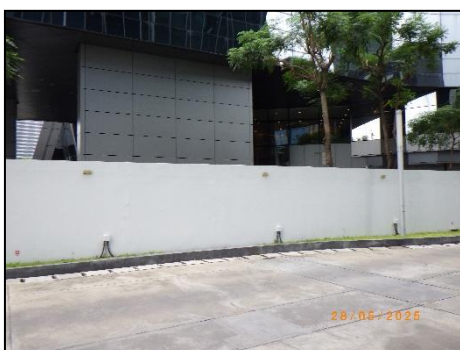
1. ทรัพยากรสิ่งแวดล้อมทางกายภาพ			
1.1 สภาพภูมิประเทศ			
1) จัดให้มีรั้วโดยรอบแนวเขตที่ดิน เพื่อป้องกันดินถมเคลื่อนตัวลงสู่พื้นที่ข้างเคียง	- โครงการจัดให้มีรั้วรอบพื้นที่ความสูง 3 เมตร เพื่อกำหนดขอบเขตพื้นที่ของโครงการและเป็นการป้องกันและลดผลกระทบด้านสิ่งแวดล้อมสู่พื้นที่ข้างเคียง	-	รูปที่ 2-2

รั้วรอบโครงการฝั่งทิศเหนือ

รั้วรอบโครงการฝั่งทิศใต้ (1)

รั้วรอบโครงการฝั่งทิศใต้ (2)

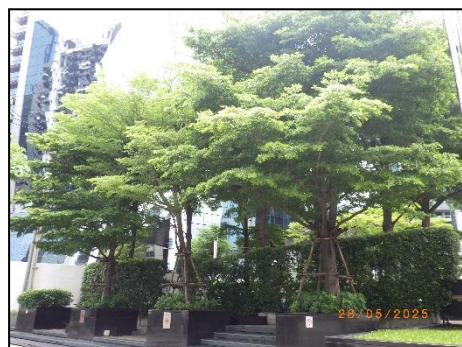
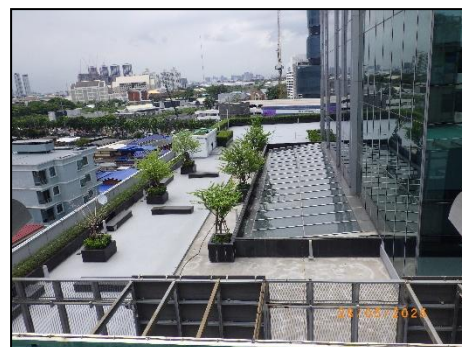
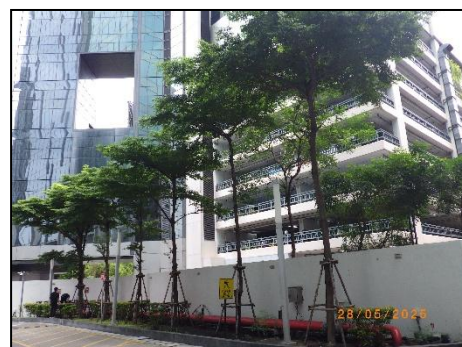
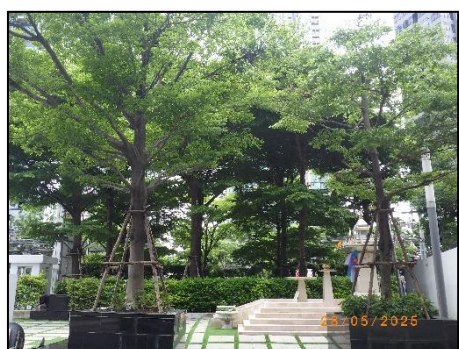
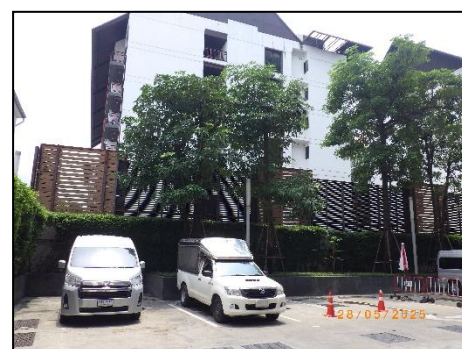
รูปที่ 2-3 พื้นที่สีเขียวของโครงการ

2) จัดให้มีการปลูกพืชคลุมดินไม่ปล่อยให้มีพื้นที่ว่างที่เป็นดิน เพื่อให้พืชช่วยยึดหน้าดินไม่ให้เกิดการชะล้างพังทลาย	- โครงการจัดให้มีพื้นที่สีเขียวทั้งภายในและภายนอกอาคาร ได้แก่ ไม้ยืนต้น ไม้ประดับ ไม้พุ่ม ไม้เลื้อย และพืชคลุมดิน เพื่อให้พืชช่วยยึดหน้าดิน และเพื่อป้องกันการชะล้างพังทลายของดิน	-	รูปที่ 2-3 ภาคผนวก ข-1

พื้นที่สีเขียวบริเวณด้านหน้าโครงการ

พื้นที่สีเขียวบริเวณชั้น 7

พื้นที่สีเขียวบริเวณรอบข้างโครงการ

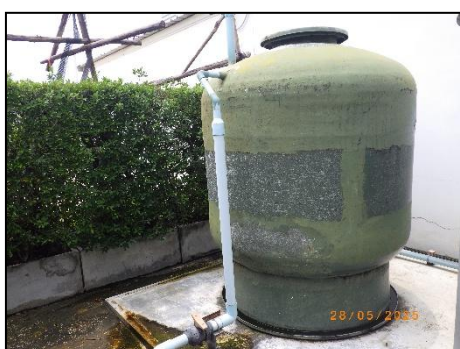
รูปที่ 2-8 ถังบำบัดละอองน้ำ (Aerosol)

5) ติดตั้งถังบำบัด Aerosol ความจุ 1,300 ลูกบาศก์เมตร จำนวน 1 ถัง เพื่อบำบัด Aerosol ที่ออกจากระบบบำบัดน้ำเสียที่มีการปนเปื้อนของเชื้อโรคผ่านท่อระบายอากาศของระบบบำบัดน้ำเสียออกสู่บรรยากาศภายนอก	- โครงการติดตั้งถังบำบัด Aerosol จำนวน 1 ถัง เพื่อลดผลกระทบที่อาจเกิดขึ้นจากการเกิดละอองน้ำ (Aerosol) ที่มีการปนเปื้อนของเชื้อโรคผ่านท่อระบายอากาศบำบัดน้ำเสียออกสู่บรรยากาศภายนอก	-	รูปที่ 2-8

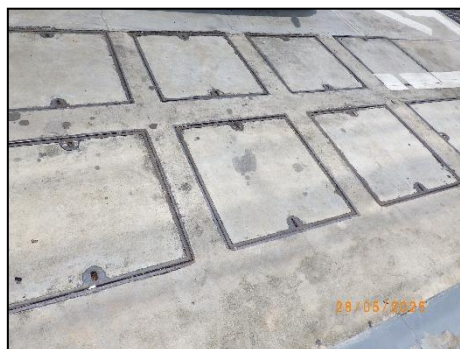
รูปที่ 2-13 บ่อหน่วงน้ำ

3.3 การระบายน้ำ			
1) จัดให้มีบ่อหน่วงน้ำจำนวน 1 บ่อ ความจุประมาณ 213 ลูกบาศก์เมตร ซึ่งสามารถรองรับปริมาณน้ำที่จะต้องหน่วง (น้ำหลากในพื้นที่) ได้อย่างเพียงพอ โดยโครงการจะติดตั้งเครื่องสูบน้ำที่มีอัตราการสูบ 0.129 ลูกบาศก์เมตร/วินาที ซึ่งไม่เกิดอัตราการระบายน้ำก่อนการพัฒนาโครงการ	- โครงการจัดให้มีบ่อหน่วงน้ำ จำนวน 1 บ่อ เป็นโครงสร้างคอนกรีตเสริมเหล็กมีความมั่นคงแข็งแรง ซึ่งบ่อหน่วงน้ำสามารถรองรับปริมาณน้ำหลากของโครงการได้อย่างเพียงพอ และมีรางระบายน้ำรอบพื้นที่โครงการ เพื่อรองรับปริมาณน้ำฝนที่ตกลงมาก่อนที่จะระบายออกจากโครงการ	-	รูปที่ 2-12 รูปที่ 2-13

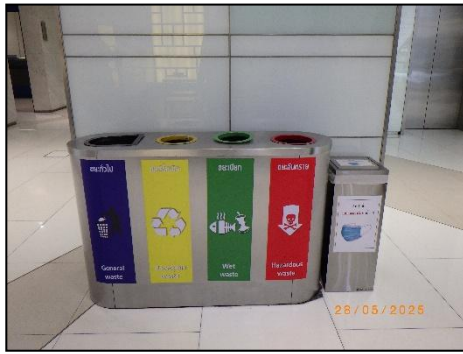
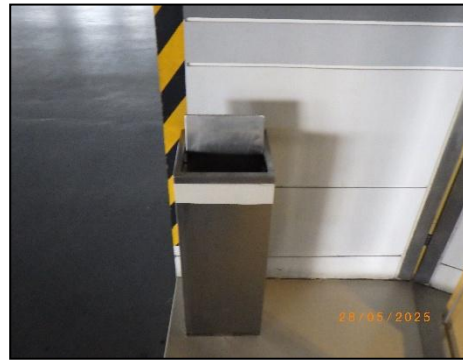
รูปที่ 2-17 ถังขยะมูลฝอยภายในพื้นที่ส่วนกลาง

1) จัดให้มีถังมูลฝอยขนาด 100 ลิตร พร้อมฝาปิดจำนวน 3 ถัง (ถังมูลฝอยแห้ง 1 ถัง ถังมูลฝอยเปียก 1 ถัง และถังมูลฝอยอันตราย 1 ถัง) ไว้ในพื้นที่อาคาร พื้นที่พลาซีย และภายในห้องพักมูลฝอยประจำชั้น ในพื้นที่ส่วนสำนักงานซึ่งตั้งอยู่บริเวณ ชั้นที่ 4-32 ความกว้าง 1 เมตร ความยาว 3 เมตร	- โครงการจัดให้มีถังมูลฝอยแยกประเภท จำนวน 4 ประเภท ได้แก่ ถังมูลฝอยแห้ง ถังมูลฝอยเปียก ถังมูลฝอยรีไซเคิล และถังมูลฝอยอันตราย โดยเป็นแบบมีฝาปิดมิดชิดและไม่มีฝาปิด พร้อมป้ายระบุประเภทขยะไว้ในพื้นที่โครงการ รวมทั้งมีห้องพักมูลฝอยรวม	-	รูปที่ 2-17 รูปที่ 2-19

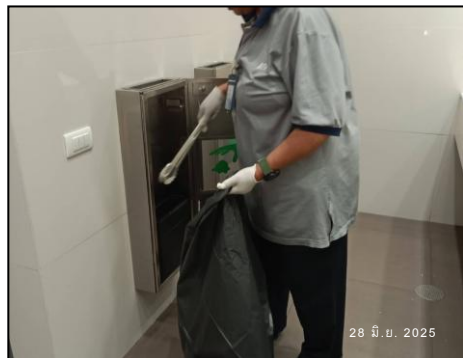
รูปที่ 2-18 การจัดเก็บและขนย้ายมูลฝอย

2) จัดให้มีพนักงานทำความสะอาดมาจัดเก็บมูลฝอยจากทุกจุดภายในโครงการและคัดแยกมูลฝอยแต่ละประเภทใส่ถุงมูลฝอย โดยมีการติดฉลากบอกประเภทของมูลฝอยนั้น ๆ จากนั้นพนักงานจะนำมูลฝอยจากทุกจุดไปรวมไว้ที่ห้องพักมูลฝอยรวมต่อไป โดยในการขนย้ายมูลฝอยจากพื้นที่ตั้งถังมูลฝอยประจำชั้นจะให้พนักงานขนไปทิ้งถังโดยใช้ลิฟต์ดับเพลิงเพื่อป้องกันการฉีกมูลฝอยฉีกขาดและมีน้ำขยะมูลฝอยรั่วไหลลงพื้น	- โครงการดำเนินการให้พนักงานทำความสะอาดจัดเก็บมูลฝอยจากทุกจุดภายในโครงการและคัดแยกมูลฝอยแต่ละประเภทใส่ถุงมูลฝอย นำไปไว้ที่ห้องพักมูลฝอยรวมของโครงการเป็นประจำ	-	รูปที่ 2-18

มาตรการป้องกันและแก้ไขผลกระทบสิ่งแวดล้อม	ผลการปฏิบัติตามมาตรการป้องกันและแก้ไขผลกระทบสิ่งแวดล้อม	ปัญหา อุปสรรค และแนวทางแก้ไข	หลักฐาน และเอกสารประกอบ
4) การเก็บมูลฝอยในถุงต้องไม่ให้มีปริมาณ หรือน้ำหนักมากเกินไปซึ่งบรรจุปริมาณมูลฝอยประมาณ 3 ใน 4 ของถุง	- โครงการกักขังให้พนักงานทำความสะอาดรวบรวมขยะมูลฝอย โดยบรรจุมูลฝอยใส่ถุงดำและปิดปากถุงให้มิดชิดและนำไปรวบรวมไว้ที่ห้องพักมูลฝอยรวม ซึ่งปริมาณมูลฝอยในถุงมูลฝอยต้องไม่เกิน 3 ใน 4 ของถุง เพื่อป้องกันการกระจัดกระจาย และสะดวกต่อการขนย้าย	-	รูปที่ 2-18

5) ต้องมิดปากถุงให้แน่นเพื่อป้องกันมูลฝอยกระจัดกระจาย และสะดวกต่อการขนย้าย	- โครงการกักขังให้พนักงานทำความสะอาดรวบรวมขยะมูลฝอย โดยบรรจุมูลฝอยใส่ถุงดำและปิดปากถุงให้มิดชิดและนำไปรวบรวมไว้ที่ห้องพักมูลฝอยรวม เพื่อป้องกันการกระจัดกระจาย และสะดวกต่อการขนย้าย	-	รูปที่ 2-18

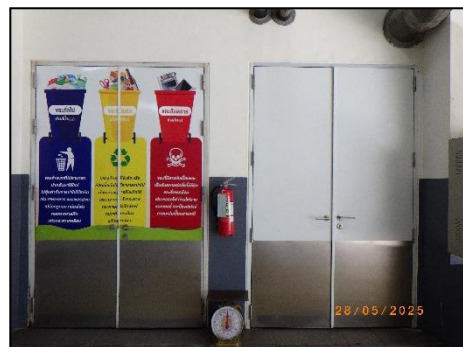
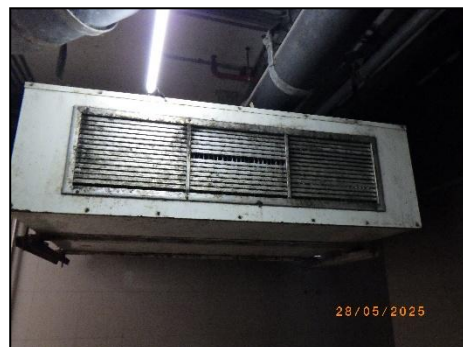
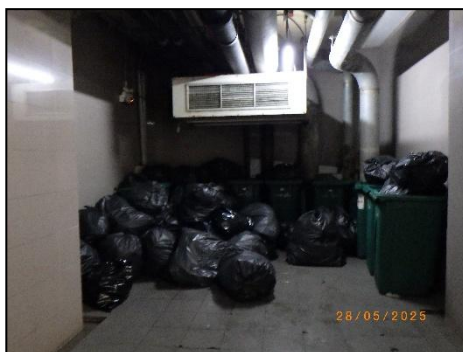
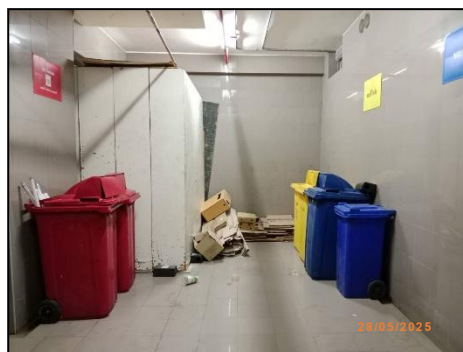
รูปที่ 2-19 ห้องพักมูลฝอย

6) จัดให้มีห้องพักมูลฝอยรวมตั้งอยู่บริเวณชั้นที่ 1 ใกล้กับบันได ST-07 ด้านทิศเหนือของโครงการ และจัดให้มีที่จอดรถรับ-ส่งของบริเวณด้านข้างห้องพักมูลฝอยรวม ซึ่งรถจัดเก็บมูลฝอยสามารถจอดและเก็บขนมูลฝอยได้อย่างสะดวก โดยห้องพักมูลฝอยรวมของโครงการแบ่งเป็น ห้องพักมูลฝอยแห้งและห้องพักมูลฝอยเปียกแยกกันอย่างชัดเจน รายละเอียดดังนี้ - ห้องพักมูลฝอยแห้ง ขนาดพื้นที่ประมาณ 28 ตารางเมตร ความจุ 42 ลูกบาศก์เมตร สามารถรองรับมูลฝอยได้นานไม่น้อยกว่า 4 เท่าของปริมาณมูลฝอยแห้งที่เกิดขึ้น โดยภายในจะจัดให้มีถังมูลฝอยอันตรายขนาด 240 ลิตร จำนวน 3 ถัง เพื่อรองรับมูลฝอยอันตรายแยกอย่างเป็นสัดส่วน	- โครงการจัดให้มีห้องพักขยะมูลฝอยรวมไว้ในบริเวณชั้นที่ 1 แบ่งเป็นห้องพักมูลฝอยแห้งและห้องพักมูลฝอยเปียก รวมถึงจัดให้มีที่จอดรถรับ-ส่งของบริเวณด้านข้างห้องพักมูลฝอยรวม เพื่อให้รถจัดเก็บมูลฝอยสามารถจอดและเก็บขนมูลฝอยได้อย่างสะดวก รายละเอียดดังนี้ - ห้องพักมูลฝอยแห้งที่มีขนาดพื้นที่ประมาณ 31.18 ตร.ม. ซึ่งสามารถรองรับขยะมูลฝอยที่เกิดขึ้นในแต่ละวันได้อย่างเพียงพอ รวมถึงการจัดเตรียมถังขยะอันตรายขนาด 240 ลิตร ไว้เพื่อรองรับมูลฝอยอันตรายอย่างเป็นสัดส่วนโดยโครงการได้ติดต่อประสานงานกับสำนักงานเขตดินแดงเพื่อจัดเก็บและขนส่งขยะมูลฝอยออกไปกำจัดอย่างถูกหลักสุขาภิบาลเป็นประจำทุกวัน ซึ่งจะไม่มีการนำมูลฝอยดังกล่าวไปทิ้งในสถานที่โครงการแต่อย่างใด	-	รูปที่ 2-19

8) ห้องพักมูลฝอยรวมจะปิดมิดชิด เพื่อป้องกันกลิ่นรบกวนผู้อยู่อาศัย โดยหากห้องพักมูลฝอยรวมของโครงการส่งผลกระทบด้านกลิ่นรบกวน โครงการต้องจัดหาวิธีหรือสารเคมีทางชีวภาพมาช่วยกำจัดกลิ่น	- โครงการจัดให้มีห้องพักมูลฝอยรวมไว้ในบริเวณชั้นที่ 1 แบ่งเป็นห้องพักมูลฝอยแห้งและห้องพักมูลฝอยเปียก ซึ่งจะถูกปิดไว้อย่างมิดชิด รวมทั้งจัดให้มีการเปิดระบบปรับและระบายอากาศตลอด 24 ชั่วโมง และกำหนดให้มีการทำความสะอาดห้องพักมูลฝอยเป็นประจำทุกวัน เพื่อป้องกันการเพาะตัวของเชื้อโรคและกลิ่นรบกวนผู้พักอาศัยข้างเคียง	-	รูปที่ 2-19 รูปที่ 2-20

ประตูเหล็กปิดห้องพักมูลฝอย

ระบบปรับอากาศภายในห้องพักมูลฝอยเปียก

ห้องพักมูลฝอยเปียก

ห้องพักมูลฝอยแห้ง

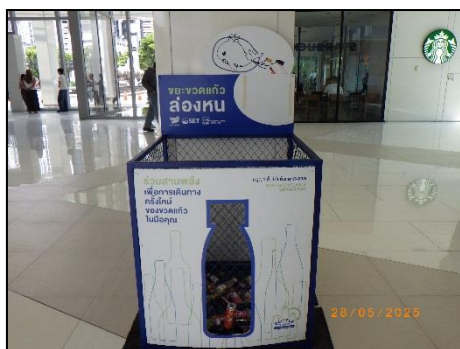
รูปที่ 2-26 รณรงค์การคัดแยกมูลฝอยและวัสดุรีไซเคิล

3) จัดให้มีการประชาสัมพันธ์รณรงค์และสร้างจิตสำนึกรักษ์สิ่งแวดล้อม โดยทำเป็นแผนพับ/ติดป้ายประชาสัมพันธ์ เพื่อให้พนักงานขององค์กรธุรกิจภายในโครงการคัดแยกมูลฝอยและวัสดุรีไซเคิล เช่น กระดาษ พลาสติก ขวดแก้ว กระป๋องน้ำอัดลม โดยคัดแยกตั้งแต่ต้นทาง คือ ภายในห้องสำนักงาน โดยมีได้เป็นหน้าที่ของพนักงานทำความสะอาดเพียงอย่างเดียว และยังเป็นการสร้างสภาพแวดล้อมของห้องสำนักงานให้ดียิ่งขึ้น นอกจากนี้ ยังกำหนดให้มีการคัดแยกมูลฝอยที่สามารถนำกลับมาใช้ได้โดยตรง เช่น กระดาษ ของส่งเอกสาร และกล่องพัสดุ เพื่อลดปริมาณมูลฝอยรีไซเคิลที่จะรวบรวมไปยังร้านรับซื้อของเก่า	- โครงการจัดให้มีประชาสัมพันธ์รณรงค์ภายในพื้นที่โครงการ เพื่อให้พนักงานขององค์กรธุรกิจในโครงการและผู้มาติดต่อองค์กรธุรกิจ รวมถึงร้านค้า/สถานประกอบการที่อยู่ภายในโครงการ ให้ลดใช้พลาสติก โฟม เป็นต้น ซึ่งปัจจุบันทางโครงการมีกิจกรรมที่ให้ทุกคนมีส่วนร่วมในการคัดแยกขยะรีไซเคิล และการรณรงค์ให้มีการนำขยะมูลฝอยมาใช้ซ้ำ เช่น กระดาษ ของเอกสาร และกล่องพัสดุ เป็นต้น เพื่อลดปริมาณมูลฝอยของโครงการ	-	รูปที่ 2-25 รูปที่ 2-26

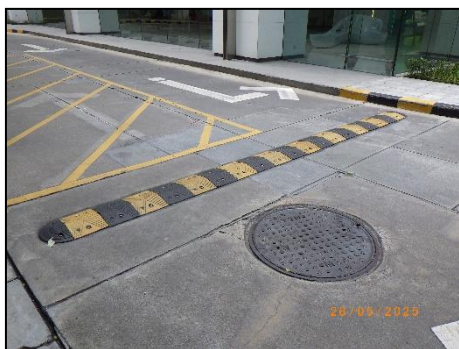
รูปที่ 2-43 สันชะลอความเร็ว

1.2 คุณภาพอากาศ			
1.2.1 ฝุ่นละออง			
1) ควบคุมความเร็วของรถภายในโครงการ เช่น ป้ายจำกัดความเร็ว สันนุนลดความเร็ว เพื่อไม่ให้เกิดการฟุ้งกระจายของฝุ่นบนผิวถนน	- โครงการกำหนดให้มีการควบคุมความเร็วของรถภายในโครงการ และติดตั้งสันนุนชะลอความเร็ว เพื่อป้องกันและลดอุบัติเหตุที่อาจเกิดขึ้นจากการจราจรในพื้นที่โครงการ รวมถึงการฟุ้งกระจายของฝุ่นละอองบนผิวถนน	-	รูปที่ 2-43

2) ควบคุมความเร็วของรถภายในโครงการ เช่น ป้ายจำกัดความเร็ว สันนุน เพื่อลดความเร็ว เพื่อไม่ให้เกิดการฟุ้งกระจายของฝุ่นบนผิวถนน	- โครงการกำหนดให้มีการควบคุมความเร็วของรถภายในโครงการ รวมถึงการ ติดตั้งป้ายเตือนจราจรและสันชะลอความเร็ว เพื่อป้องกันและลดอุบัติเหตุที่ อาจเกิดขึ้นจากการจราจรในพื้นที่โครงการ รวมถึงการฟุ้งกระจายของฝุ่น ละอองบนผิวถนน	-	รูปที่ 2-43

1) จัดให้มีการทำสนุนชะลอความเร็วของรถบนถนนภายในโครงการเพื่อชะลอความเร็วของรถยนต์ และลดเสียงจากการแล่นของรถยนต์	- โครงการติดตั้งสนุนชะลอความเร็ว เพื่อควบคุมความเร็วและลดเสียงจากการแล่นของรถยนต์ รวมถึงป้องกันและลดอุบัติเหตุที่อาจเกิดขึ้นจากการจราจรในพื้นที่โครงการ	-	รูปที่ 2-43

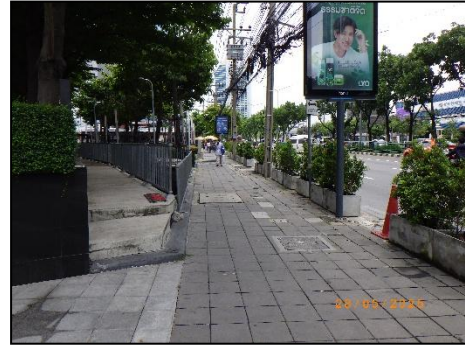
รูปที่ 2-52 โครงการพัฒนาพื้นที่ต้นแบบต้นไม้ลดฝุ่น (รัชดาภิเษก)

3) จัดให้มีพื้นที่สีเขียวภายนอกพื้นที่โล่งเพื่อประโยชน์สาธารณะ ขนาด 957.21 ตารางเมตร และภายในพื้นที่โล่งเพื่อประโยชน์สาธารณะ ขนาด 580.15 ตารางเมตร โดยปลูกพืชคลุมพื้นที่ว่างทั้งหมดเพื่อไม่ให้เกิดฝุ่นละออง	- จัดให้มีพื้นที่สีเขียวภายนอกอาคาร ขนาดพื้นที่ประมาณ 600 ตารางเมตร ได้แก่ ไม้ยืนต้น ไม้ประดับ ไม้พุ่ม ไม้เลื้อย และพืชคลุมดิน เพื่อป้องกันและลดการฟุ้งกระจายของฝุ่นละออง ทั้งนี้ เมื่อปี 2567 ทางโครงการได้เข้าร่วมโครงการพัฒนาพื้นที่ต้นแบบต้นไม้ลดฝุ่น (รัชดาภิเษก) ร่วมกับ กทม. เพื่อลดปัญหาฝุ่นละออง	-	รูปที่ 2-3 รูปที่ 2-52

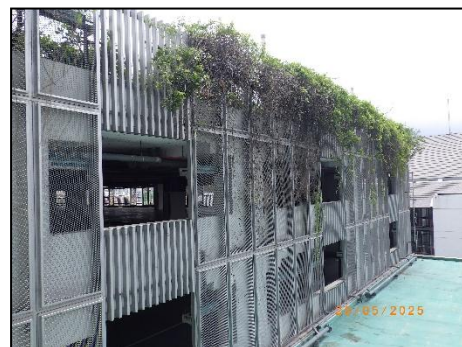
รูปที่ 2-58 ผนังอาคารจอดรถ

4) ปลุกไม้ยืนต้น ไม้พุ่ม และพืชคลุมดินให้มากที่สุดภายในโครงการ โดยจัด ให้มีพื้นที่สีเขียวภายนอกพื้นที่โล่งเพื่อประโยชน์สาธารณะ ขนาด 957.21 ตารางเมตร และภายในพื้นที่โล่งเพื่อประโยชน์สาธารณะ ขนาด 580.15 ตารางเมตร เพื่อช่วยดูดซับมลพิษ นอกจากนี้บริเวณช่องโหว่และผนัง อาคารของชั้นจอดรถจะจัดให้มีการปลูกไม้เลื้อยเพื่อช่วยดูดซับมลพิษที่ เกิดจากการขึ้น-ลงที่จอดรถภายในอาคารร่วมด้วย	- โครงการจัดให้มีพื้นที่สีเขียวทั้งภายในและภายนอกอาคาร โดยดำเนินการปลูก ไม้ยืนต้น ไม้ประดับ ไม้พุ่ม พืชคลุม และปลูกไม้เลื้อยบริเวณอาคารของชั้น จอดรถทุก ๆ ชั้น เพื่อช่วยดูดซับมลพิษที่เกิดจากการขึ้น-ลงที่จอดรถภายใน อาคารร่วมด้วย	-	รูปที่ 2-3 รูปที่ 2-58
