บทที่ 1
บทนำ

1.1 ความเป็นมาของการจัดทำรายงาน

| 1. ชื่อโครงการ | โครงการทำเหมืองชนิดแร่หินอุตสาหกรรมชนิดหินปูน (เพื่ออุตสาหกรรมก่อสร้าง) ของบริษัท ศิลามาตรศรี จำกัด ประทานบัตรที่ 33759/16450 ร่วมแผนผังโครงการเดียวกันกับ ห้างหุ้นส่วนจำกัด มาตรศรีจักรกล ประทานบัตรที่ 28465/16449 |

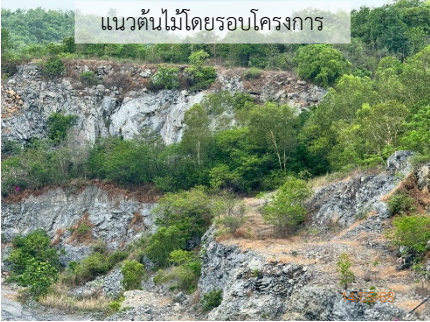
<p>แนวต้นไม้โดยรอบโครงการ</p> </div> <div data-bbox="1621 679 2049 1002">

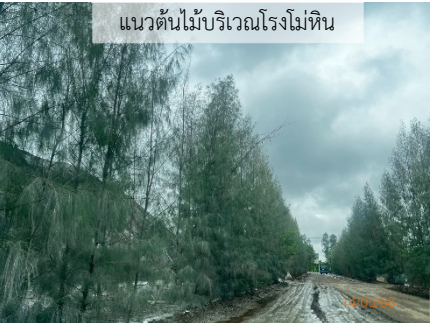
<p>แนวต้นไม้บริเวณโรงโม่หิน</p> </div> <div data-bbox="1621 1007 2049 1329">

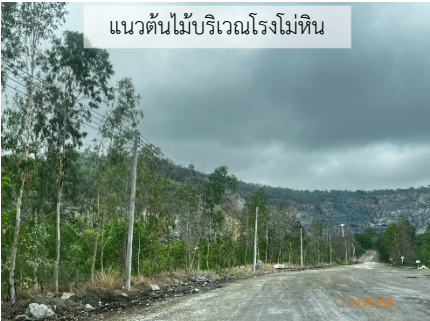
<p>แนวต้นไม้บริเวณโรงโม่หิน</p> </div>

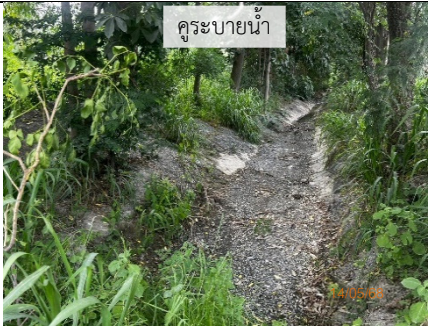
4. อุทกวิทยา และคุณภาพน้ำ 4.1 ขุดลอกตะกอนดินในคุระบายน้ำ เป็นประจำ หรือหากพบว่าตะกอนมีปริมาณ 1/3 พร้อมทั้งดูแลรักษาให้อยู่ในสภาพดีเสมอ และให้ใช้ประโยชน์ตะกอนที่ขุดลอกไปปรับปรุงแนวเส้นทางภายในโครงการ หรือนำไปฟื้นฟูพื้นที่ผ่านการทำเหมือง	- ตรวจสอบตะกอนในบ่อดักตะกอนและคุระบายน้ำ หากพบว่ามีปริมาณตะกอนสะสม 1/3 ของบ่อดักตะกอน จะทำการขุดลอกตะกอน ซึ่งตะกอนที่ขุดลอกให้นำไปปรับปรุงคันทำนบดินต่อไป	- ไม่มี

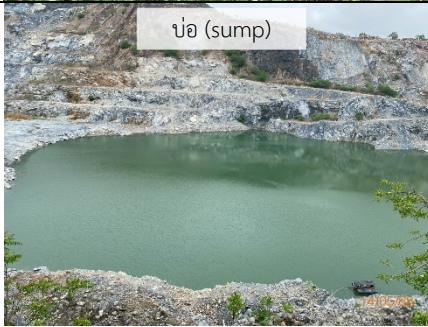
4.2 ให้จัดทำบ่อรวม (sump) ที่จุดต่ำสุดของหน้าเหมืองในแต่ละช่วงปี เพื่อรวบรวมน้ำไหลจากพื้นที่ทำเหมืองไว้ในจุดเดียวกันและพักน้ำให้ตกตะกอนก่อนที่จะนำไปใช้ประโยชน์ในพื้นที่โครงการต่อไป	- จัดให้มีบ่อ sump ที่อยู่จุดที่ต่ำสุดของหน้าเหมืองในแต่ละช่วงปี เป็นจุดรวบรวมน้ำไหลจากพื้นที่ทำเหมืองไว้จุดเดียวกัน โดยมีไม่มีการปล่อยน้ำออกจากพื้นที่โครงการ และนำน้ำจากบ่อ Sump ไปใช้ประโยชน์ในการฉีดพรมเส้นทางขนส่ง ใช้รดน้ำต้นไม้ภายในพื้นที่โครงการ อีกทั้งมีป้ายเตือนระวังพลัดตกหกล้ม	- ไม่มี

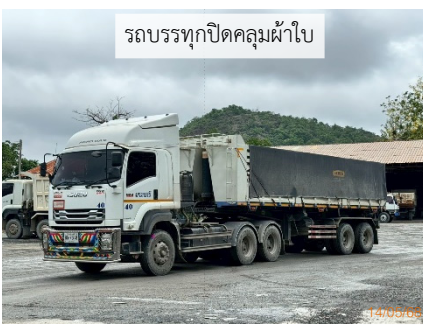
<p>รถบรรทุกปิดคลุมผ้าใบ</p>   <p>ป้ายเตือนให้ปิดคลุมผ้าใบรถบรรทุก</p>

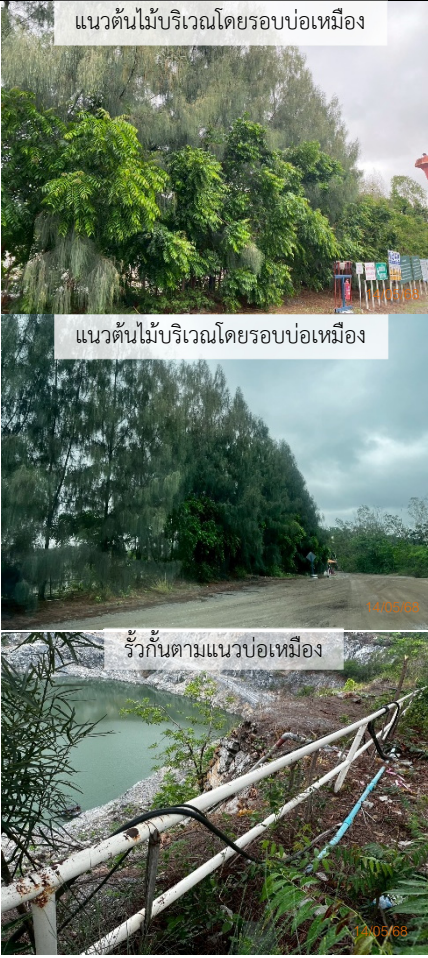
<p>แนวต้นไม้บริเวณโดยรอบบ่อเหมือง</p> <p>แนวต้นไม้บริเวณโดยรอบบ่อเหมือง</p> <p>รั้วกันตามแนวบ่อเหมือง</p>

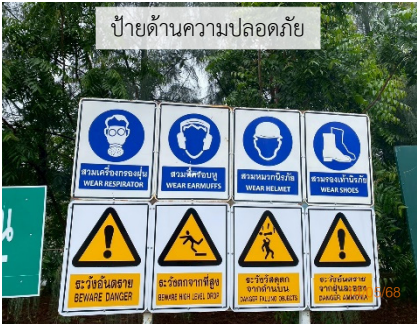
10.2 ให้จัดทำป้ายนโยบายด้านความปลอดภัย และนโยบายด้านสิ่งแวดล้อมบริเวณพื้นที่โครงการ	- โครงการจัดทำมีป้ายนโยบายด้านความปลอดภัยด้านสิ่งแวดล้อม ไว้บริเวณพื้นที่โครงการ	- ไม่มี

<p>ป้ายด้านความปลอดภัย</p>

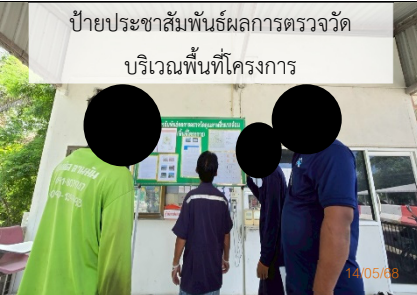
10.3 ให้จัดทำป้ายประชาสัมพันธ์ผลการติดตามตรวจสอบผลกระทบสิ่งแวดล้อม ติดตั้งบริเวณพื้นที่โครงการ บริเวณสำนักงานโครงการ	- โครงการจัดทำป้ายประชาสัมพันธ์ผลการติดตามตรวจสอบผลกระทบสิ่งแวดล้อม ติดตั้งบริเวณสำนักงานโครงการ	- ไม่มี

<p>ป้ายประชาสัมพันธ์ผลการตรวจวัด บริเวณพื้นที่โครงการ</p>

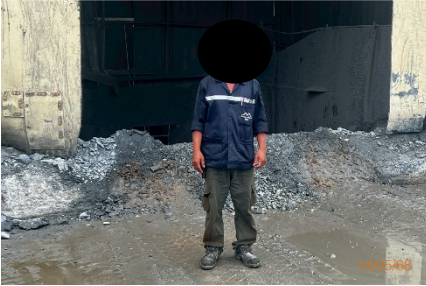
10.4 จัดหาและกำชับให้พนักงานสวมใส่อุปกรณ์ ป้องกันอันตรายส่วนบุคคล เช่น ที่อุดหู เครื่องกรองฝุ่น ถุงมือนิรภัย ฯลฯ ตามความเหมาะสมของลักษณะงาน และจัดให้มีการตรวจสอบสุขภาพของพนักงานปีละ 1 ครั้ง พร้อมทั้งรายงานผลให้กรมอุตสาหกรรมพื้นฐานและ การเหมืองแร่ และสำนักงานนโยบายและแผน ทรัพยากร ธรรมชาติและสิ่งแวดล้อมทราบ	- โครงการจัดเตรียมอุปกรณ์ป้องกันอันตรายส่วน บุคคล ให้แก่พนักงานไว้ภายในสำนักงาน ได้แก่ หมวกนิรภัย เสื้อสะท้อนแสง และอุปกรณ์ป้องกันหู และจัดให้มีการตรวจสอบสุขภาพของพนักงานปีละ 1 ครั้ง โดยทำการตรวจสอบสุขภาพพนักงานครั้งสุดท้ายเมื่อวันที่ 11 พฤศจิกายน 2567 ดังเอกสารแนบ 12 ในส่วนปี 2568 จะนำเสนอให้ทราบในรายงานรอบถัดไป	- ไม่มี	พนักงานสวมใส่อุปกรณ์ป้องกันอันตรายส่วนบุคคล

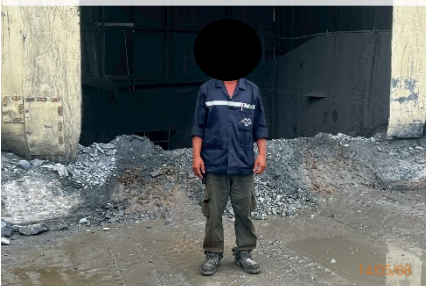
10.5 ต้องควบคุมระดับเสียงที่พนักงานได้รับเฉลี่ย ตลอด เวลาการทำงานในแต่ละวันมิให้เกิน 85 เดซิเบล (เอ) และกรณีที่มีสภาวะการทำงาน มีระดับเสียงเกิน 85 เดซิเบล (เอ) ต้องให้พนักงานหยุดทำงานจนกว่าจะ ปรับปรุงหรือแก้ไขให้ระดับเสียงเป็นไปตามมาตรฐานที่ กำหนด หรือจัดให้สวมใส่อุปกรณ์คุ้มครองความ ปลอดภัยส่วนบุคคลตลอดเวลาที่ทำงาน เพื่อลดระดับ เสียงที่สัมผัสในหูและจัดให้มีมาตรการอนุรักษ์การได้ยิน ตามหลักเกณฑ์และวิธีการตรวจวัดและวิเคราะห์สภาวะ การทำงานเกี่ยวกับระดับเสียงภายในสถานประกอบ กิจการ	- จัดเตรียมอุปกรณ์ป้องกันอันตรายที่เหมาะสมให้ พนักงานของโครงการสวมใส่เพิ่มเติมในบริเวณที่มี เสียงดัง เช่น เครื่องป้องกันหู (Ear Muffs) ที่อุดหู (Ear Plugs) ให้เพียงพอต่อจำนวนพนักงาน - การปฏิบัติงานของพนักงานที่อยู่สถานที่ที่มีเสียงดัง จะมีสลับปรับเปลี่ยนหน้าที่ของพนักงานที่ทำงานอยู่ กับเสียงดัง เช่น บริเวณโรงโม่หิน เพื่อลดความเสี่ยง ต่อเสียงดังทุกๆ 4 ชั่วโมง และควบคุมการทำงาน ไม่ให้มีระดับเสียงเกิน 85 เดซิเบล(เอ) ติดต่อกันเป็น ระยะเวลา 8 ชั่วโมง เพื่อลดอัตราเสี่ยงต่ออันตราย จากเสียงดังต่อพนักงาน	- ไม่มี	พนักงานสวมใส่อุปกรณ์ป้องกันอันตรายส่วนบุคคล

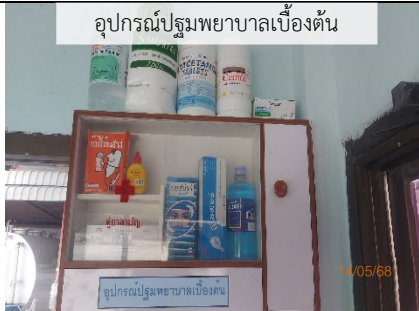
10.6 ให้จัดเตรียมปัจจัยในการปฐมพยาบาลเบื้องต้น พร้อมทั้งยานพาหนะสำหรับนำคนเจ็บส่งโรงพยาบาลกรณีคนงานเกิดอุบัติเหตุ	- โครงการจัดให้มีอุปกรณ์ปฐมพยาบาลเบื้องต้น ไว้ในพื้นที่โครงการ พร้อมทั้งจัดให้มีรถสำหรับนำคนเจ็บส่งโรงพยาบาลหากเกิดกรณีฉุกเฉิน	- ไม่มี

<p>อุปกรณ์ปฐมพยาบาลเบื้องต้น</p>

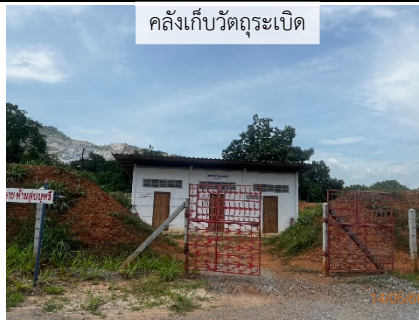
10.8 จัดให้มีการปิดกั้นหรือป้องกันอันตรายจากบริเวณมีความเสี่ยงต่างๆ เช่น ที่เก็บวัตถุระเบิด หรือ บริเวณที่มีรถขุดทำงาน เป็นต้น	- โครงการจัดให้มีการปิดกั้นอาคารเก็บวัตถุระเบิด อย่างมิดชิด รวมทั้งมีกุญแจล็อกประตูแต่ละอาคาร พร้อมทั้งจัดสร้างคันทำนบดิน และรั้วลวดหนามปิดกั้นโดยรอบพื้นที่เก็บวัตถุระเบิด	- ไม่มี

<p>คลังเก็บวัตถุระเบิด</p>

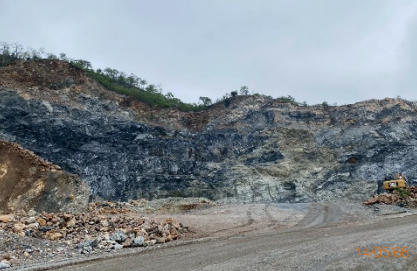
<div>หน้าเหมืองปัจจุบันประทานบัตรที่ 28465/16449</div>

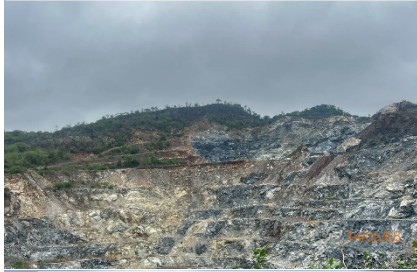
<div>แนวต้นไม้บริเวณพื้นที่เว้นการทำเหมือง</div>
