บทที่ 1
บทนำ

1.1 ความเป็นมาของการจัดทำรายงาน

| 1. ชื่อโครงการ | โครงการทำเหมืองชนิดแร่หินอุตสาหกรรมชนิดหินปูน เพื่ออุตสาหกรรมก่อสร้าง แร่หินอุตสาหกรรมชนิดหินแอนดีไซต์ เพื่ออุตสาหกรรมก่อสร้างของบริษัท สยามสโตน แอ็กกริเกรท จำกัด ประทานบัตรที่ 31264/16351
| 2. สถานที่ตั้ง | หมู่ที่ 1 ตำบลแม่โป่ง อำเภอดอยสะเก็ด จังหวัดเชียงใหม่ |

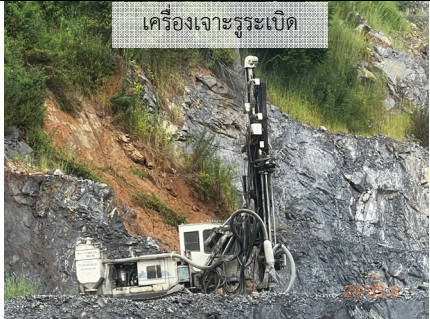
2.4 ใช้เครื่องเจาะระเบิดแบบดินตะขบที่มีเครื่องดูดฝุ่นติดตั้งที่บริเวณหัวเจาะหรือใช้น้ำหล่อลงในรูเจาะลดการฟุ้งกระจายของฝุ่นละอองที่เกิดจากการเจาะระเบิด	- โครงการใช้เครื่องเจาะระเบิดแบบดินตะขบที่มีเครื่องดูดฝุ่นติดตั้งที่บริเวณหัวเจาะ เพื่อลดการฟุ้งกระจายของฝุ่นละอองที่เกิดจากการเจาะระเบิด	- ไม่มี

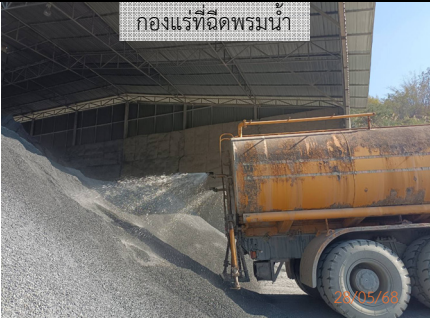
2.6 หากมีลมพัดแรงให้งดการจุดระเบิด และการเคลื่อนย้ายหินบนหน้าเหมืองจะต้องกระทำในช่วงที่มีลมสงบหรือมีการฉีดพรมน้ำที่เก็บกองแร่ก่อนทำการตักขนเพื่อป้องกันการฟุ้งกระจายของฝุ่นละออง	- ดำเนินการจุดระเบิด และเคลื่อนย้ายหินบนหน้าเหมืองในช่วงที่มีลมสงบเท่านั้น - จัดให้มีการฉีดพรมน้ำบริเวณเก็บกองหินก่อนการตักขนทุกครั้ง เพื่อป้องกันการฟุ้งกระจายของฝุ่นละออง	- ไม่มี

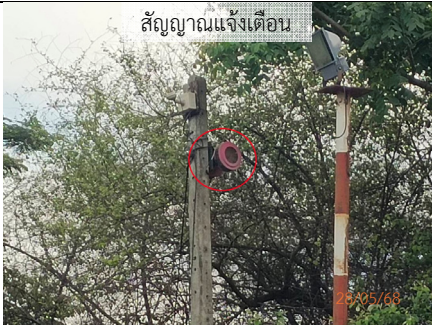
3.7 ก่อนทำการระเบิดทุกครั้งจะต้องดำเนินการดังนี้ - แจ้งให้คนงานทราบเพื่ออยู่ในที่ปลอดภัย - จัดให้มีพนักงานตรวจตราในรัศมี 100 ม. - ให้สัญญาณเสียงเตือนให้ได้ยินโดยทั่วถึงกันในรัศมี 500 ม. - จัดเจ้าหน้าที่ปิดกั้นบริเวณริมเส้นทางเข้า-ออก โครงการ	- ก่อนทำการระเบิดทุกครั้งจะแจ้งคนงานให้อยู่ใน พื้นที่ปลอดภัย จัดให้มีเจ้าหน้าที่ทำการปิดกั้น เส้นทางเข้า-ออก เพื่อไม่ให้พนักงานหรือ บุคคลภายนอกใกล้พื้นที่โครงการในช่วงที่มีการ ระเบิด ตรวจตราในรัศมี 100 ม. และเปิด สัญญาณเตือนก่อนระเบิด ให้ได้ยินโดยทั่วถึงใน รัศมี 500 ม.	- ไม่มี

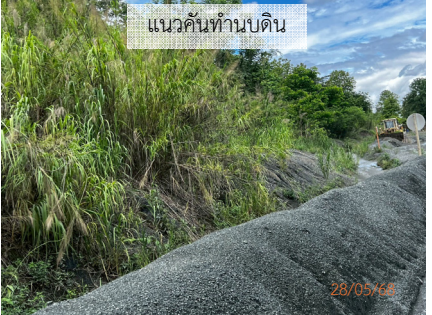
4.3 ให้หมั่นตรวจสอบความมั่นคงแข็งแรงของคันทำนบอย่างสม่ำเสมอ พร้อมทั้งดูแลต้นไม้ให้สามารถเจริญเติบโตได้ดี	- ตรวจสอบคันทำนบให้มีความมั่นคงแข็งแรงอยู่เสมอ พร้อมทั้งดูแลแนวต้นไม้บนคันทำนบดินให้มีการเจริญเติบโตที่ดี	- ไม่มี

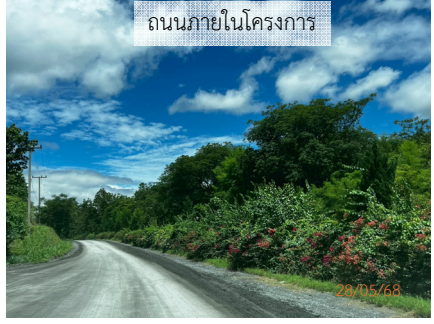
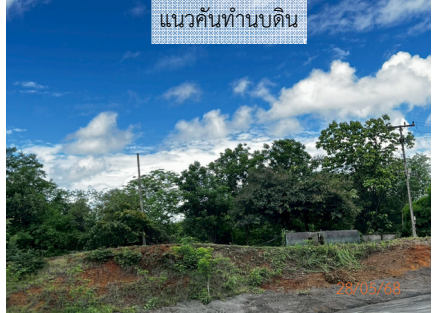
5.2 นำเปลือกดินที่ได้จากการทำเหมืองไปปรับปรุงถนน ลำเลียงภายในโครงการ ปรับปรุงคันทำนบดิน และฟื้นฟู สภาพพื้นที่เพื่อลดผลกระทบด้านทรัพยากรดินและการชะ ล้างพังทลาย	- โครงการนำเปลือกดินที่ได้จากการเปิดทำเหมือง ไปจัดสร้างคันทำนบดิน ปรับสภาพหน้าเหมือง และปรับปรุงเส้นทางลำเลียงภายในพื้นที่โครงการ พร้อมทั้งดูแลให้มีสภาพการใช้งานที่ดีเสมอ เพื่อ ลดผลกระทบด้านทรัพยากรดินและการชะล้าง พังทลายของหน้าดิน	- ไม่มี

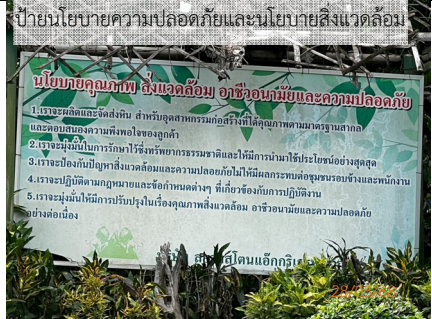
10.4 ให้จัดทำป้ายนโยบายด้านความปลอดภัยและนโยบายด้านสิ่งแวดล้อม ป้ายเตือนระวังการพลัดตกบ่อน้ำและชุมเหมืองบริเวณพื้นที่โครงการ	<ul style="list-style-type: none"> - จัดทำป้ายนโยบายความปลอดภัยและนโยบายด้านสิ่งแวดล้อม โดยติดตั้งไว้บริเวณพื้นที่โครงการและดูแลให้มีสภาพที่ดีเสมอ - ติดตั้งป้ายระวังพลัดตกชุมเหมืองไว้บริเวณชุมเหมืองของโครงการ 	- ไม่มี	<p>ป้ายนโยบายความปลอดภัยและนโยบายสิ่งแวดล้อม</p>

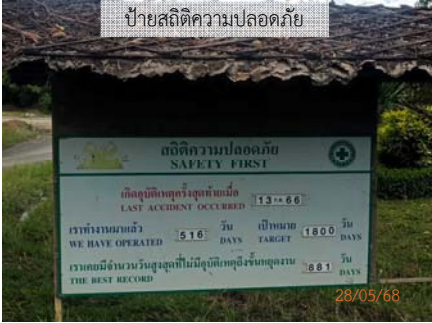
<p>บันทึกอุบัติเหตุ</p>

7.4 ให้บันทึกสถิติและสาเหตุของการเกิดอุบัติเหตุ และการ ป้องกันและแก้ไข	- มีการจัดทำบันทึกสถิติการเกิดอุบัติเหตุ โดยการ ดำเนินงานในช่วงเดือนมกราคม-มิถุนายน 2568 พบว่า ไม่มีการเกิดอุบัติเหตุในพื้นที่โครงการ ดัง เอกสารแนบ 18	- ไม่มี
