ภาคผนวก ข

รูปประกอบการปฏิบัติตามมาตรการป้องกันและแก้ไข

ผลกระทบสิ่งแวดล้อม

### ภาคผนวก ข รูปภาพประกอบการตรวจประเมินการปฏิบัติตามมาตรการป้องกันและลดผลกระทบสิ่งแวดล้อม

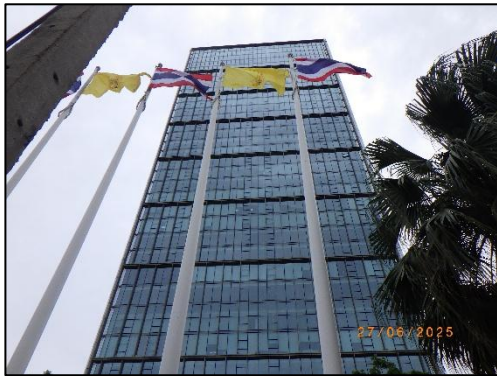
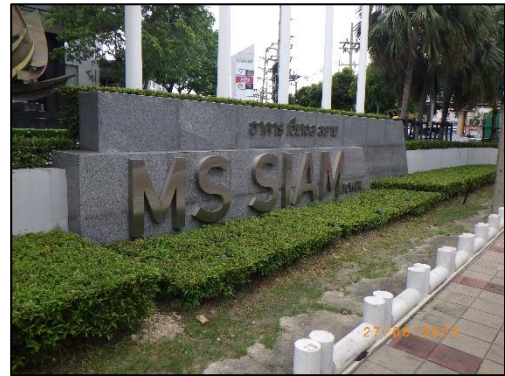
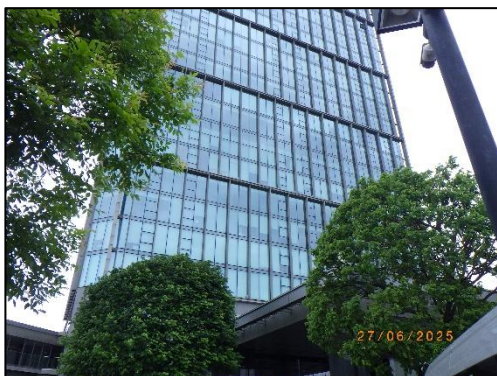
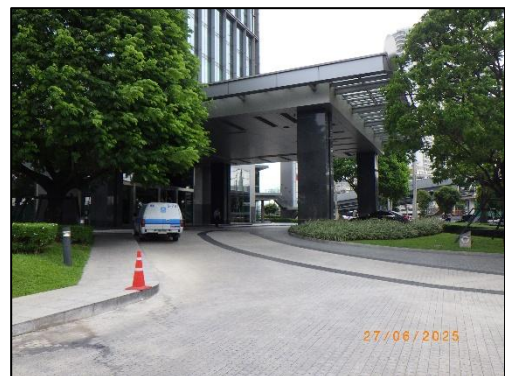
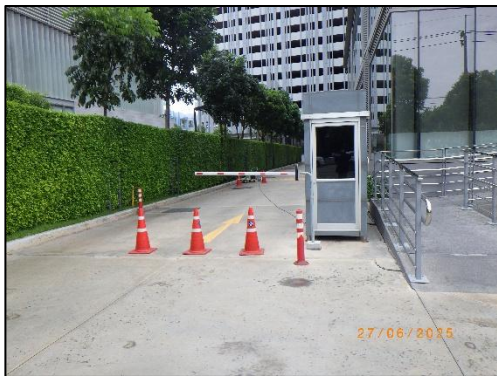
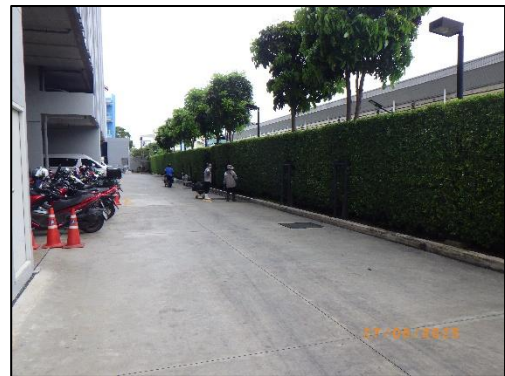
รูปที่ 2-1 สภาพแวดล้อมโดยรอบพื้นที่โครงการ

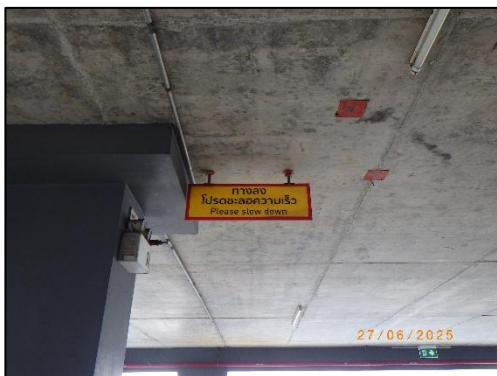
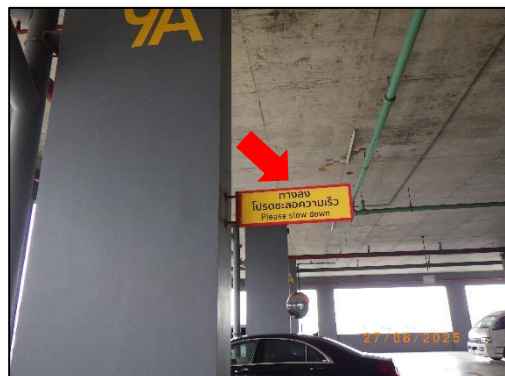
รูปที่ 2-2 ป้ายชะลอความเร็วรถภายในพื้นที่โครงการ

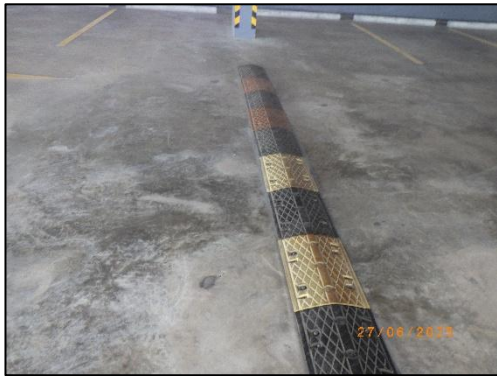
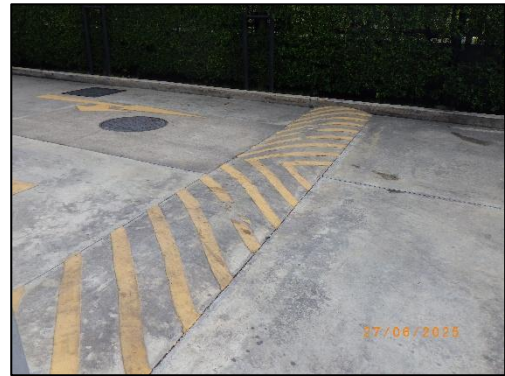
รูปที่ 2-3 สันนูลดความเร็ว

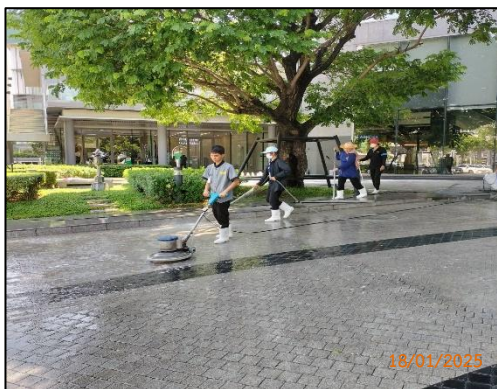
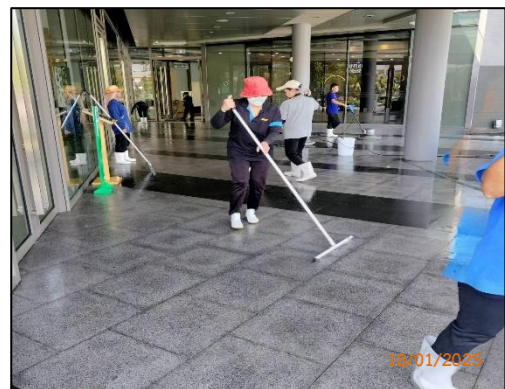
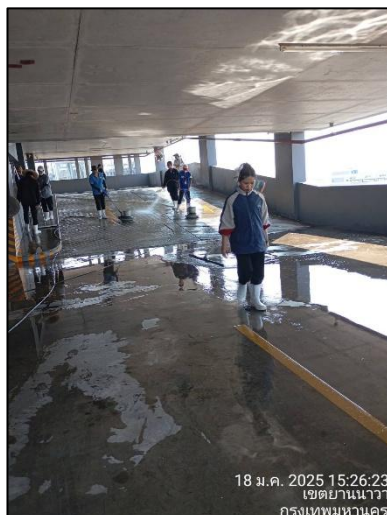
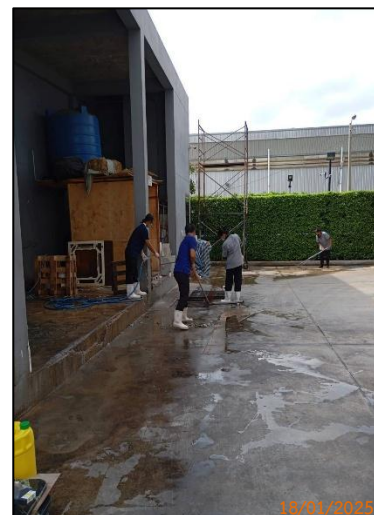
รูปที่ 2-4 กิจกรรมฉีดล้างถนนภายในพื้นที่โครงการ

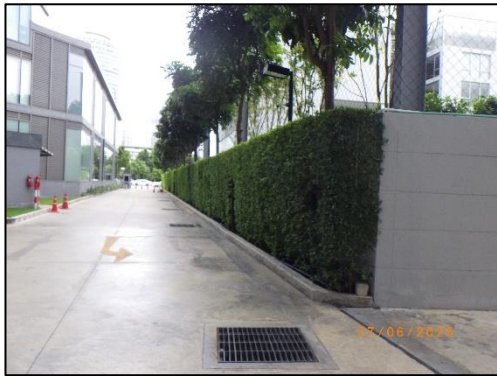
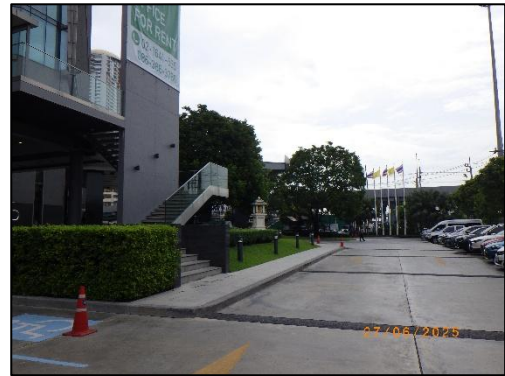
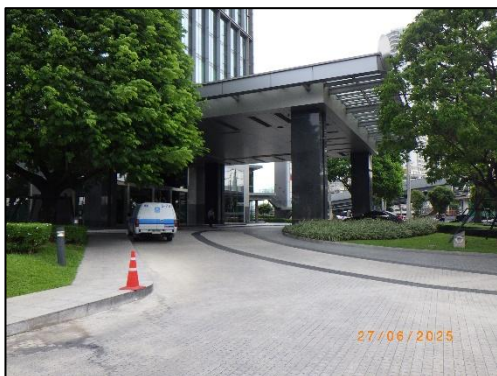
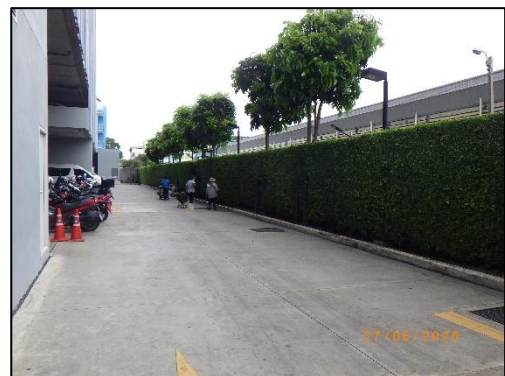
รูปที่ 2-5 สภาพถนนภายในพื้นที่โครงการ

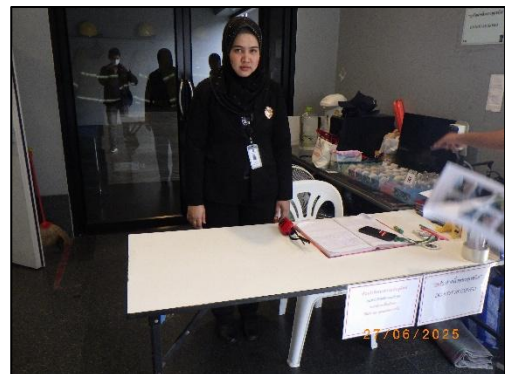
รูปที่ 2-6 เจ้าหน้าที่รักษาความปลอดภัย

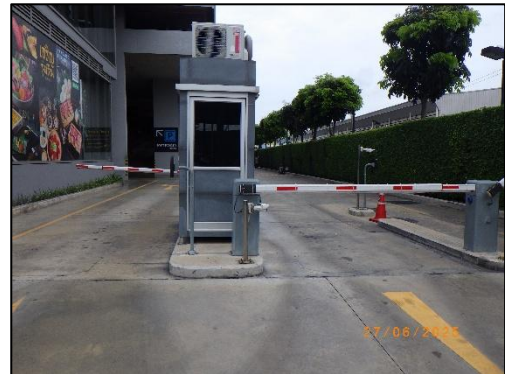
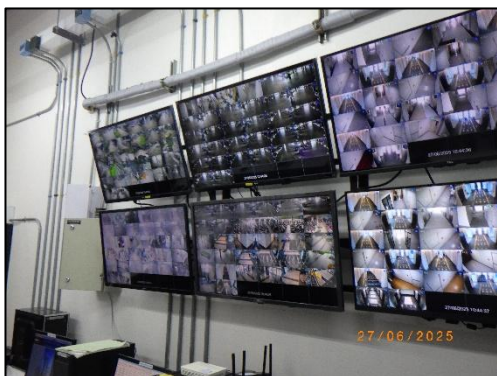
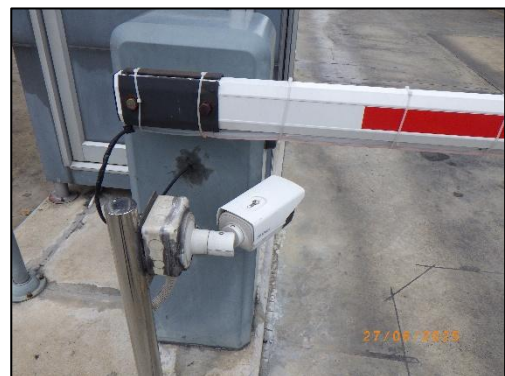
### รูปที่ 2-7 ระบบการจราจรภายในโครงการและกล้องวงจรปิดทางเข้า-ออก

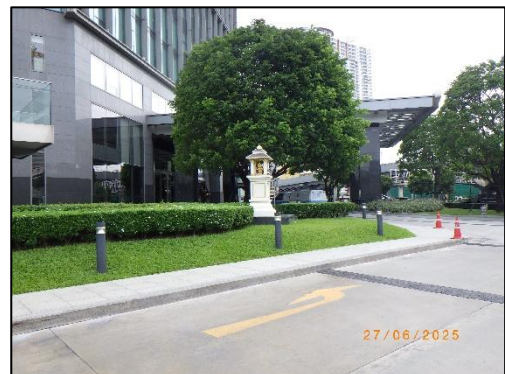
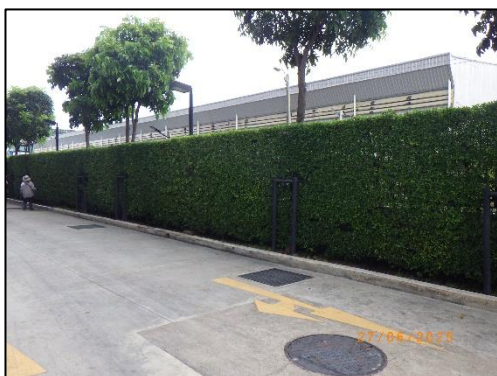
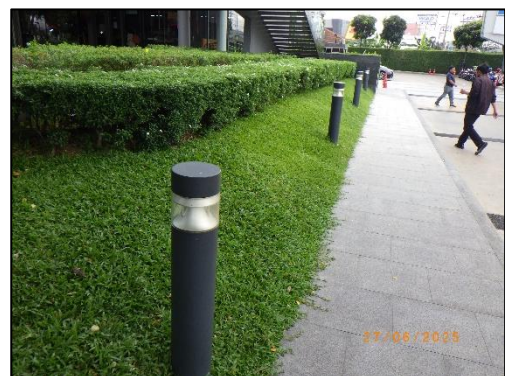
### รูปที่ 2-8 พื้นที่สีเขียวของโครงการ

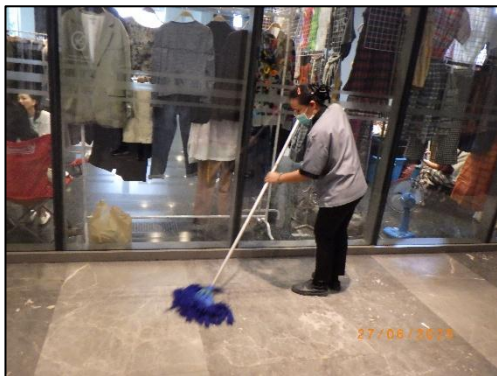
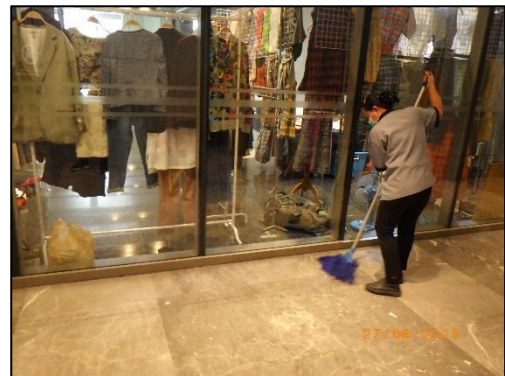
รูปที่ 2-9 พนักงานดูแลทำความสะอาดของโครงการ

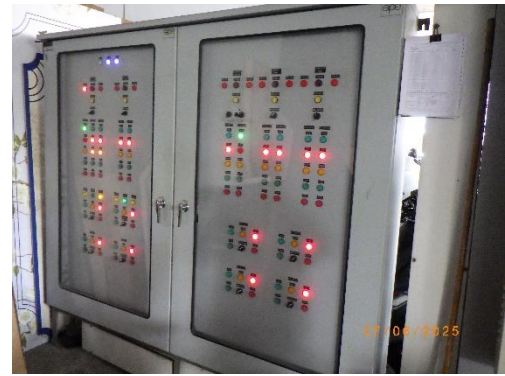
รูปที่ 2-10 ตู้ควบคุมระบบบำบัดน้ำ

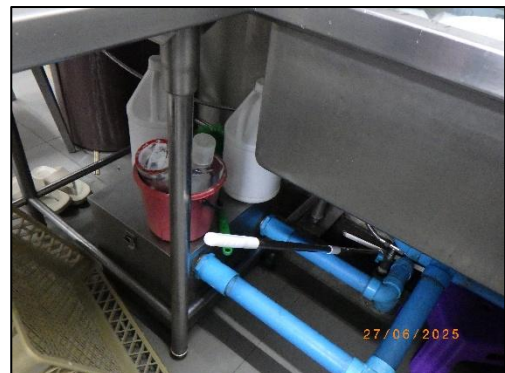
รูปที่ 2-11 ถังตกไขมัน

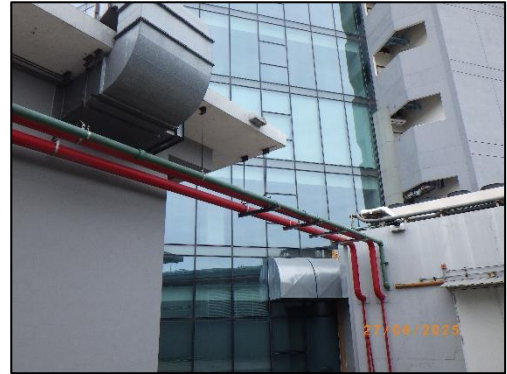
รูปที่ 2-15 เส้นท่อประปาภายในโครงการ

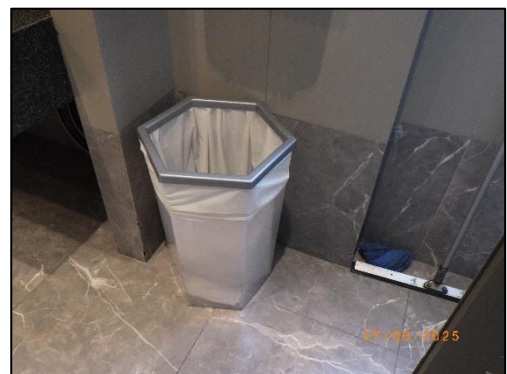
รูปที่ 2-19 ถังขยะภายในโครงการ

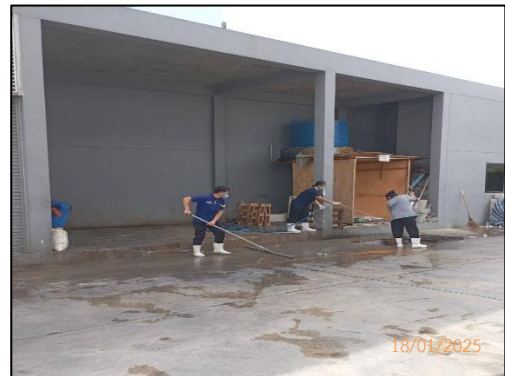
รูปที่ 2-21 กิจกรรมทำความสะอาดห้องพักมูลฝอย

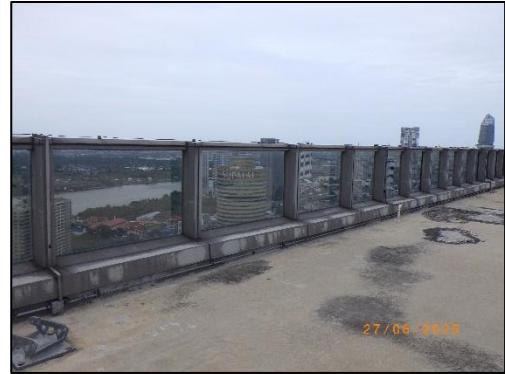
รูปที่ 2-44 ขอบคอนกรีตสูง 1.5 เมตร เพื่อป้องกันการพลัดตกจากอาคาร บริเวณชั้นดาดฟ้า

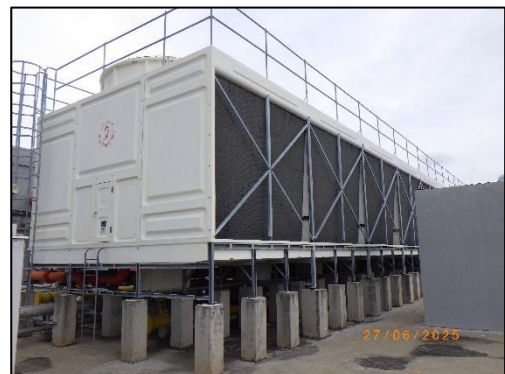
รูปที่ 2-47 หอผึ่งเย็น

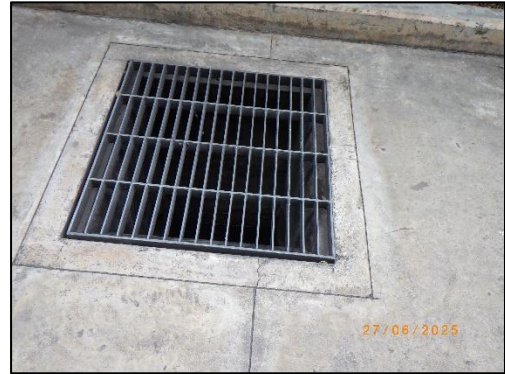
รูปที่ 2-48 ตะแกรงครอบตามรูระบายน้ำทิ้ง
