บทที่ 2

ผลการปฏิบัติตามมาตรการป้องกัน
และแก้ไขผลกระทบสิ่งแวดล้อม

2.1 วิธีการติดตามตรวจสอบ

**ตารางที่ 2.2-1 รายงานผลการปฏิบัติตามมาตรการป้องกันและแก้ไขผลกระทบสิ่งแวดล้อม ในระยะดำเนินการ โครงการ โรงพยาบาลซีจีเอช ลำลูกกา
ของ บริษัท โรงพยาบาลซีจีเอช ลำลูกกา จำกัด ระหว่างเดือนมกราคม-มิถุนายน พ.ศ. 2568**

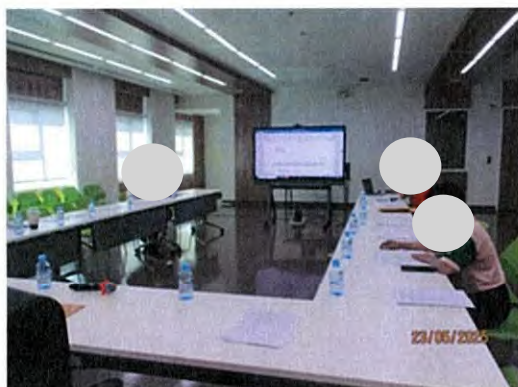
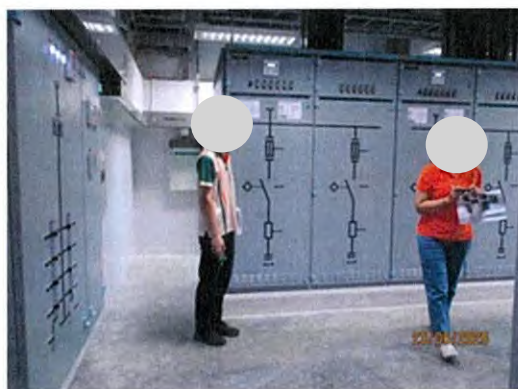
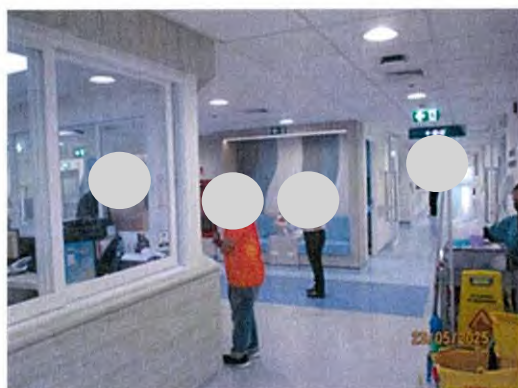
ภาพถ่ายที่ 2.1-1 การตรวจติดตามการปฏิบัติตามมาตรการป้องกันและแก้ไขผลกระทบสิ่งแวดล้อม
โครงการโรงพยาบาลซีจีเอช ลำลูกกา ในระยะดำเนินการ ของบริษัท โรงพยาบาลซีจีเอช
ลำลูกกา จำกัด เมื่อวันที่ 23 พฤษภาคม พ.ศ. 2568

บริษัท เอสจีเอส (ประเทศไทย) จำกัด ได้ดำเนินการติดตามตรวจสอบการปฏิบัติตามมาตรการป้องกันและแก้ไขผลกระทบสิ่งแวดล้อม ในระยะดำเนินการ โครงการโรงพยาบาลซีจีเอช ลำลูกกา ของบริษัท โรงพยาบาลซีจีเอช ลำลูกกา จำกัด ระหว่างเดือนมกราคม-มิถุนายน พ.ศ. 2568 ตามรายงานการวิเคราะห์ผลกระทบสิ่งแวดล้อมที่ได้รับการเห็นชอบจากสำนักงานนโยบายและแผนทรัพยากรธรรมชาติและสิ่งแวดล้อม หนังสือเห็นชอบเลขที่ ทส 1010.5/15764 ลงวันที่ 13 พฤศจิกายน พ.ศ. 2561 (เอกสารแนบที่ 1) ทั้งนี้ การติดตามตรวจสอบการปฏิบัติตามมาตรการฯ ดำเนินการโดยการเก็บรวบรวมข้อมูล/เอกสาร การสำรวจ และการถ่ายภาพในพื้นที่ที่เกี่ยวข้องกับการปฏิบัติตามมาตรการฯ การสอบถามข้อมูลเกี่ยวกับการดำเนินงาน ปัญหาหรืออุปสรรค และการปรับปรุงแก้ไขปัญหาจากเจ้าหน้าที่/ บุคลากร บริษัท โรงพยาบาลซีจีเอช ลำลูกกา จำกัด เพื่อนำข้อมูลและเอกสารมาประกอบการจัดทำรายงานผลการปฏิบัติตามมาตรการฯ ของโครงการ โดย บริษัท เอสจีเอส (ประเทศไทย) จำกัด ได้ลงพื้นที่โครงการเพื่อตรวจติดตามการปฏิบัติตามมาตรการป้องกันและแก้ไขผลกระทบสิ่งแวดล้อม ในระยะดำเนินการ เมื่อวันที่ 23 พฤษภาคม พ.ศ. 2568 ดังภาพถ่ายที่ 2.1-1

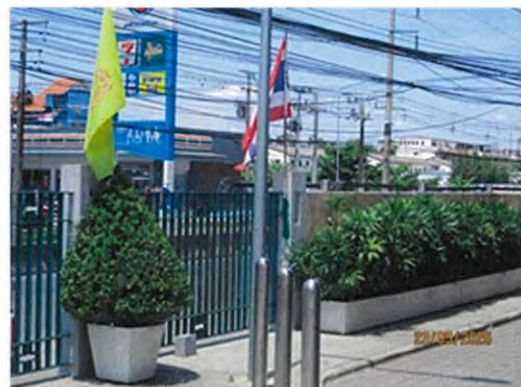
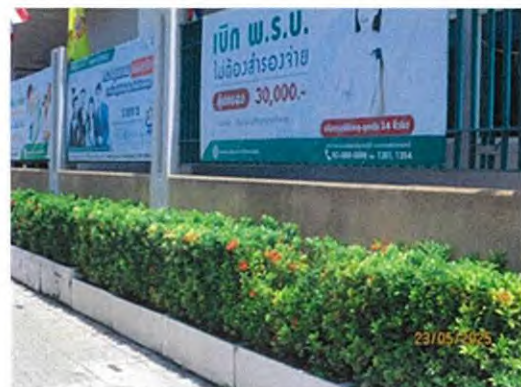
ภาพถ่ายที่ 2.2-2 พื้นที่สีเขียวของโครงการ (ต่อ)

พื้นที่สีเขียวบริเวณลานจอดรถใหม่

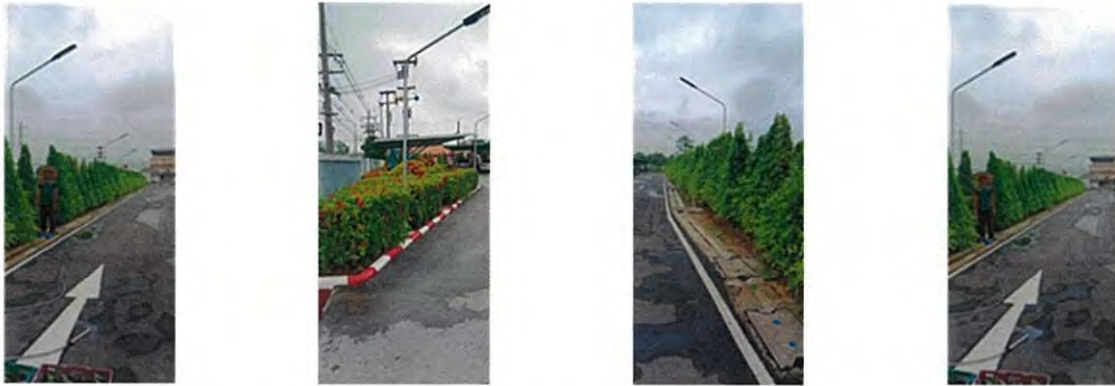
ภาพถ่ายที่ 2.2-3 เจ้าหน้าที่ดูแลบำรุงรักษาพื้นที่สีเขียว

3. จัดให้มีการปลูกไม้ยืนต้น ไม้พุ่ม ไม้คลุมดินภายใน โครงการ โดยเฉพาะบริเวณแนวเขตที่ดินเพื่อให้ พืชช่วยยึดหน้าดิน	✓					- โครงการจัดให้มีการปลูกไม้ยืนต้น ไม้พุ่ม บริเวณ ด้านข้างและด้านหน้าโครงการ โดยเฉพาะบริเวณ ด้านข้างแนวเขตที่ดินเพื่อให้พืชช่วยยึดหน้าดิน	-	พื้นที่สีเขียวของโครงการ ภาพถ่ายที่ 2.2-3 เจ้าหน้าที่ดูแลบำรุง รักษาพื้นที่สีเขียว

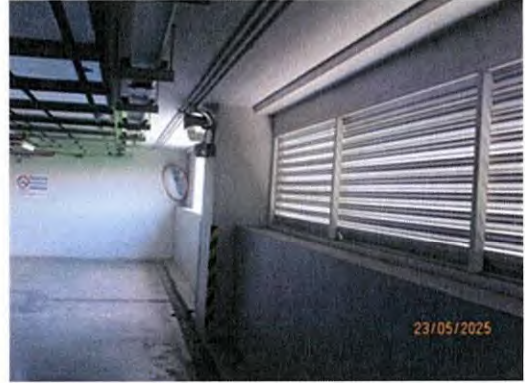
2. ทรัพยากรทางกายภาพ 2.3 คุณภาพอากาศ (ต่อ)	2. ออกแบบให้ที่จอดรถของอาคารมีช่องเปิดเพียงพอให้อากาศถ่ายเทได้อย่างสะดวกตลอดเวลาเพื่อป้องกันการสะสมของมลพิษ	✓					- โครงการออกแบบให้ที่จอดรถของอาคารมีช่องเปิดเพียงพอให้อากาศถ่ายเทได้อย่างสะดวกตลอดเวลาเพื่อป้องกันการสะสมของมลพิษ	-	ภาพถ่ายที่ 2.2-8 ช่องเปิดอากาศบริเวณที่จอดรถ ภาพถ่ายที่ 2.2-9 ลานจอดรถของโครงการ

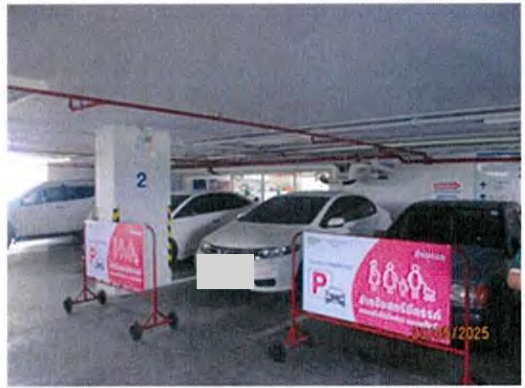
ลานจอดรถในอาคารของโครงการ

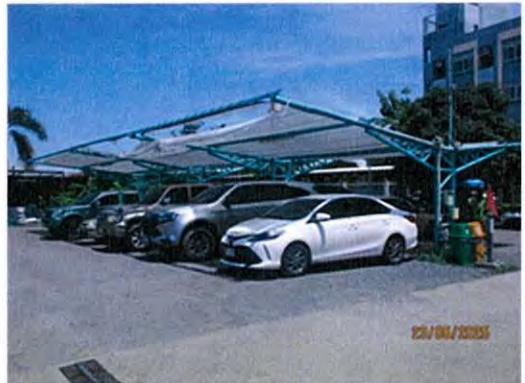
ภาพถ่ายที่ 2.2-9 ลานจอดรถของโครงการ

ลานจอดรถด้านข้างอาคารโรงพยาบาลเดิม

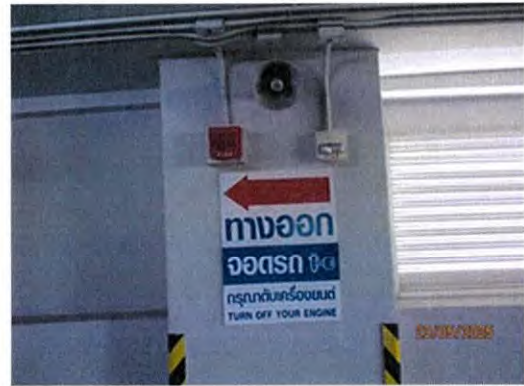
ภาพถ่ายที่ 2.2-10 ป้ายห้ามติดเครื่องยนต์บริเวณลานจอดรถ

3. ติดตั้งป้ายห้ามติดเครื่องยนต์ทิ้งไว้ภายในบริเวณลานจอดรถให้สามารถสังเกตเห็นชัดเจนและทั่วถึง เพื่อลดปริมาณมลพิษบริเวณชั้นจอดรถ	✓					- โครงการจัดได้ติดตั้งป้ายห้ามติดเครื่องยนต์ทิ้งไว้ในบริเวณลานจอดรถให้สามารถสังเกตเห็นชัดเจนเพื่อลดปริมาณมลพิษบริเวณชั้นจอดรถ	-	ภาพถ่ายที่ 2.2-10 ป้ายห้ามติดเครื่องยนต์บริเวณ ลานจอดรถ

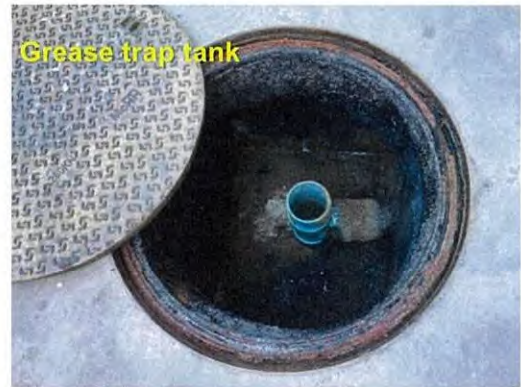
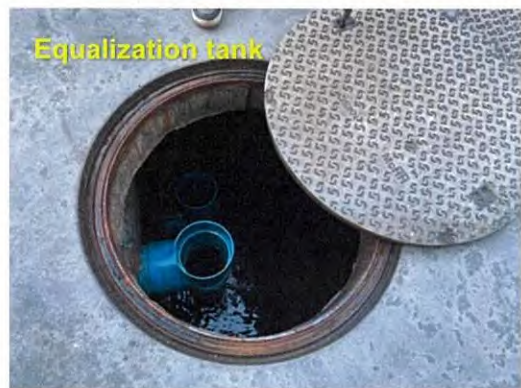
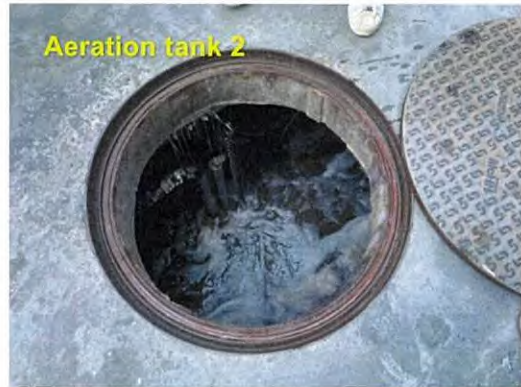
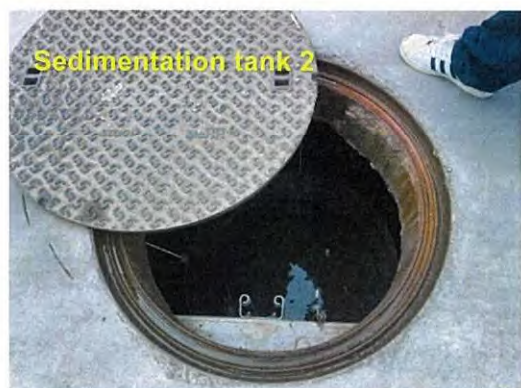
ภาพถ่ายที่ 2.2-17 ระบบบำบัดน้ำเสียภายในพื้นที่โครงการ (ต่อ)

2. ทรัพยากรทางกายภาพ 2.5 คุณภาพน้ำ (ต่อ)	1. จัดให้มีการบำบัดน้ำเสียเดิมอากาศจำนวน 2 ชุด ระบบบำบัดน้ำเสียชุดที่ 1 รองรับน้ำเสียรวมได้ 200 ลูกบาศก์เมตร/วัน (BOD เข้าระบบ 350 มิลลิกรัม/ลิตรและค่า BOD ที่ออกจากระบบ 10 มิลลิกรัม/ลิตร) และระบบบำบัดน้ำเสียชุดที่ 2 รองรับน้ำเสียรวมได้ 30 ลูกบาศก์เมตร/วัน (BOD เข้าระบบ 250 มิลลิกรัม/ลิตร และค่า BOD ที่ออกจากระบบ 20 มิลลิกรัม/ลิตร) ซึ่งมีคุณภาพตามมาตรฐานน้ำทิ้งจากอาคารประเภท ก ที่กำหนดให้ค่า BOD ในน้ำทิ้งไม่เกิน 20 มก./ล. (ต่อ)	✓					- อย่างไรก็ตามโครงการได้มีแผนตรวจสอบและซ่อมบำรุงระบบบำบัดทางโครงการจึงมีการปรับแผนการตรวจสอบระบบบำบัด โดยระบบบำบัดหลักจะดำเนินการตรวจสอบทุก 3 เดือน ส่วนระบบไอโซนดำเนินการตรวจสอบทุกเดือน และทำบันทึกรายละเอียดของสถิติและข้อมูลซึ่งแสดงผลการทำงานของระบบบำบัดน้ำเสียของแหล่งกำเนิดมลพิษ (แบบทส.1) และรายงานสรุปผลการทำงานของระบบบำบัดน้ำเสีย (แบบทส.2) เสนอหน่วยงานราชการทุกเดือน	-	เอกสารแนบที่ 18 แผนดูแล ตรวจสอบ/ซ่อม บำรุงระบบบำบัดน้ำเสีย เอกสารแนบที่ 19 บันทึกการตรวจสอบดูแล ระบบบำบัดน้ำเสีย เอกสารแนบที่ 20 แบบทส. 1 และ ทส.2 เอกสารแนบที่ 21 รายงานการดูแลระบบ Ozone System ภาพถ่ายที่ 2.2-17 ระบบบำบัดน้ำเสียภายใน พื้นที่โครงการ

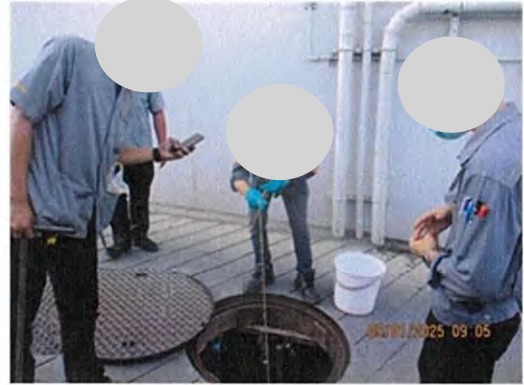
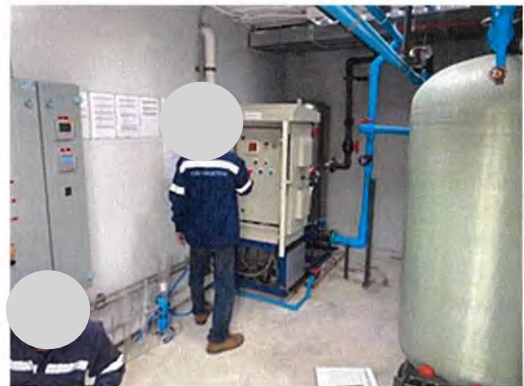
ภาพถ่ายที่ 2.2-19 เจ้าหน้าที่ดูแล รักษา และควบคุมการทำงานของระบบบำบัดน้ำเสีย

3. จัดให้มีเจ้าหน้าที่ที่มีความรู้ความชำนาญในการดูแลรักษา และควบคุมระบบบำบัดน้ำเสียให้ทำงานได้อย่างมีประสิทธิภาพ	✓					- โครงการจัดให้มีเจ้าหน้าที่ที่มีความรู้ในการดูแลและควบคุมระบบบำบัดน้ำเสีย รวมถึงจ้างบริษัท สยามเคมีเทค จำกัด ให้ดูแลระบบโอโซน (Ozone System) ของโครงการ ให้ทำงานได้อย่างมีประสิทธิภาพ	-	เอกสารแนบที่ 22 ใบ cert อบรมผู้ควบคุมระบบบำบัด เอกสารแนบที่ 23 หนังสืออนุญาตดูแลระบบโอโซน ของบริษัทสยามเคมีเทค จำกัด อ้างอิงเอกสารแนบที่ 21 รายงานการดูแลระบบ Ozone System ภาพถ่ายที่ 2.2-19 เจ้าหน้าที่ดูแล รักษา และควบคุม การทำงานของระบบบำบัด น้ำเสีย
