การปฏิบัติตามมาตรการป้องกัน
และแก้ไขผลกระทบสิ่งแวดล้อม

ผลการปฏิบัติตามมาตรการป้องกันและแก้ไขผลกระทบสิ่งแวดล้อมของ โครงการ Carlton Hotel Bangkok (ระยะดำเนินการ) (โรงแรม คาร์ลตัน กรุงเทพฯ สุขุมวิท) ระหว่างเดือนมกราคม-มิถุนายน พ.ศ. 2568 ดำเนินการติดตามตรวจสอบการปฏิบัติตามมาตรการโดย บริษัท ยูโนเด็ค แอนนาลิสต์ แอนด์ เอ็นจิเนียริง คอนซัลแตนท์ จำกัด ในวันที่ 16 พฤษภาคม พ.ศ. 2568 โดยสรุปผลการติดตามตรวจสอบไว้ดังตารางที่ 2-1

ตารางที่ 2-1 สรุปผลการปฏิบัติตามมาตรการป้องกันและแก้ไขผลกระทบสิ่งแวดล้อม โครงการ Carlton Hotel Bangkok (ระยะดำเนินการ)
ระหว่างเดือนมกราคม-มิถุนายน พ.ศ. 2568

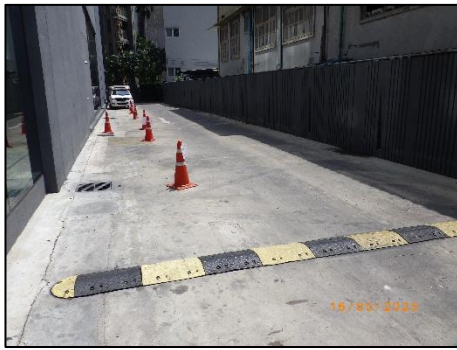
รูปที่ 2-1 ถนนขรุขระและความเร็วรถ

1.1 คุณภาพอากาศ - ฝุ่นละออง	- ควบคุมความเร็วของรถภายในโครงการ เช่น ป้ายจำกัดความเร็ว สันนุน เพื่อลดความเร็ว เพื่อไม่ให้เกิดการฟุ้งกระจายของฝุ่นบริเวณถนน	- โครงการได้มีการควบคุมความเร็วของรถภายในโครงการ โดยจัดให้มีสันนุนชะลอความเร็ว เพื่อลดความเร็วของรถและไม่ให้เกิดการฟุ้งกระจายของฝุ่นบริเวณถนน	-	รูปที่ 2-1

1.2 เสียง และ ความสั่นสะเทือน	- ควบคุมความเร็วของรถภายในบริเวณพื้นที่โครงการ เช่น ติดป้ายจำกัดความเร็ว และทำสัญญาณ เพื่อลดความเร็ว และช่วยลดระดับเสียงที่เกิดจากการแล่นของรถยนต์ลงไปด้วย	- โครงการได้มีการควบคุมความเร็วของรถภายในโครงการ โดยจัดให้มีสัญญาณชะลอความเร็ว เพื่อลดความเร็วของรถและไม่ให้เกิดการฟุ้งกระจายของฝุ่นบริเวณถนน ตามที่มาตรการกำหนด	-	รูปที่ 2-1

- จัดให้มีสัญญาณบริเวณจุดเข้า-ออกพื้นที่โครงการ เพื่อช่วยชะลอความเร็วของรถ ป้องกันอุบัติเหตุที่เกิดขึ้นได้	- โครงการจัดให้มีสัญญาณบริเวณจุดเข้า-ออกพื้นที่โครงการ เพื่อชะลอความเร็วของรถป้องกันอุบัติเหตุที่เกิดขึ้นได้	-	รูปที่ 2-1

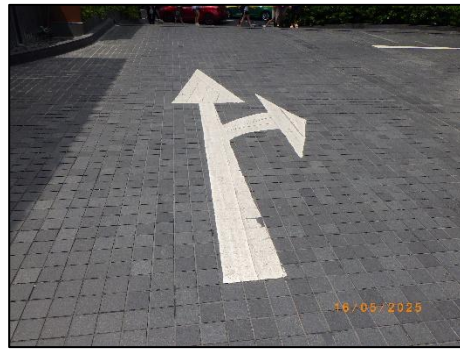
รูปที่ 2-2 ลูกศรแสดงทิศทางการเดินรถ

- จัดระบบการจราจรภายในโครงการให้ชัดเจนรวมถึงควบคุมการปฏิบัติของผู้มาใช้บริการ	- โครงการได้จัดเส้นทางระบบการจราจรภายในโครงการ เพื่อป้องกันปัญหาด้านการจราจร โดยกำหนดให้มีการเดินทางเดียวบริเวณรอบอาคาร จัดทำลูกศรแสดงทิศทางการเดินทาง และติดป้ายห้ามเลี้ยวบริเวณทางออกโครงการ อีกทั้งจัดให้มีเจ้าหน้าที่จาก บริษัท ██████████ สำหรับอำนวยความสะดวกบริเวณทางเข้าออกโครงการ และบริเวณทางเข้าออกลานจอดรถภายในอาคาร	-	ภาคผนวก ค1 รูปที่ 2-2 รูปที่ 2-6 รูปที่ 2-8

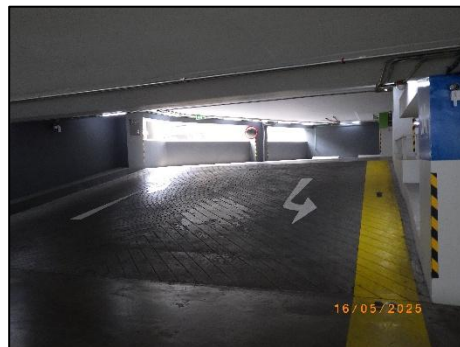
รูปที่ 2-3 ถนนของโครงการ

- หมั่นดูแลรักษาความสะอาดบริเวณถนนโดยฉีดล้างเป็นครั้งคราว	- โครงการได้มอบหมายให้พนักงานทำความสะอาดของโรงแรม ทำความสะอาดบริเวณถนนภายในพื้นที่โครงการ อีกทั้งรอบพื้นที่โครงการด้วยพื้นคอนกรีต เพื่อลดการฟุ้งกระจายของฝุ่นบริเวณถนน	-	รูปที่ 2-3 รูปที่ 2-13

ถนนในอาคารจอดรถ

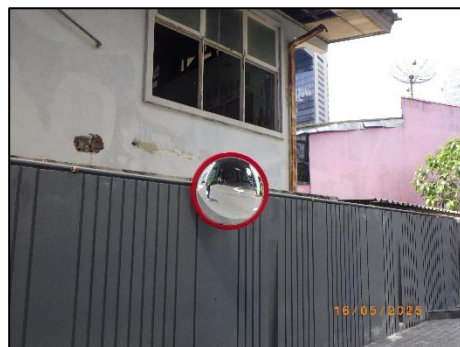
รูปที่ 2-4 กระจกนูน

- ติดป้ายสัญญาณจราจรบอกอย่างชัดเจน มีกระจกส่องบริเวณทางโค้งและไฟฟ้าแสงสว่างติดตั้งในจุดที่เหมาะสม	- โครงการมีการติดป้ายสัญญาณจราจรบอกอย่างชัดเจน มีกระจกส่องบริเวณทางโค้ง และไฟฟ้าแสงสว่างติดตั้งในจุดที่เหมาะสม	-	รูปที่ 2-4 รูปที่ 2-6

กระจกนูนบริเวณทางออกโครงการ

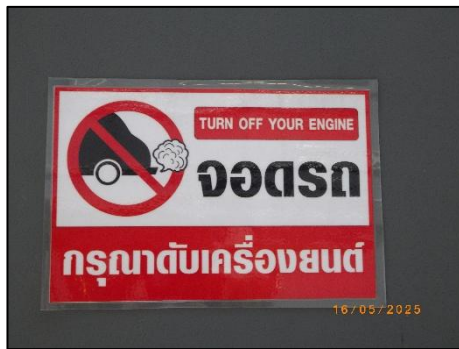
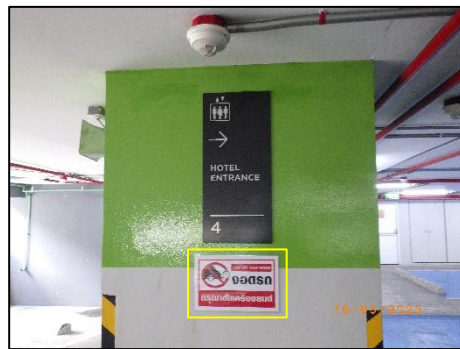
- มลพิษทางอากาศ	- ติดป้ายห้ามติดเครื่องยนต์ทิ้งไว้ภายในบริเวณลานจอดรถให้สามารถสังเกตได้อย่างชัดเจนและทั่วถึง	- โครงการติดตั้งป้ายห้ามติดเครื่องยนต์ทิ้งไว้บริเวณลานจอดสำหรับโหลตสินค้า และลานจอดรถ ให้สามารถสังเกตได้อย่างชัดเจนและทั่วถึง	-	รูปที่ 2-7

- ติดตั้งป้ายห้ามติดเครื่องยนต์ทิ้งไว้ ภายในบริเวณลานจอดรถให้สามารถสังเกตได้อย่างชัดเจนและทั่วถึง	- โครงการติดตั้งป้ายห้ามติดเครื่องยนต์ทิ้งไว้ภายในบริเวณลานจอดรถสำหรับโหลดสินค้า และลานจอดรถ ให้สามารถสังเกตได้อย่างชัดเจนและทั่วถึง	-	รูปที่ 2-7

ป้ายห้ามติดเครื่องยนต์ขณะจอดรถ บริเวณลานโหลดสินค้า

ป้ายห้ามติดเครื่องยนต์ขณะจอดรถ บริเวณลานจอดรถ

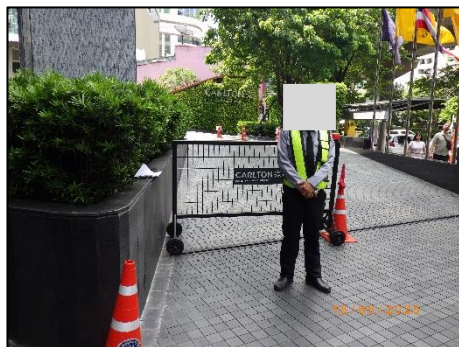
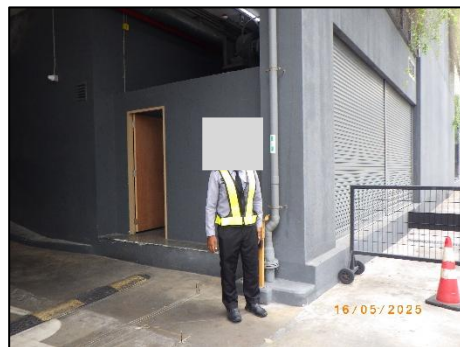
รูปที่ 2-8 เจ้าหน้าที่อำนวยความสะดวกในการจราจร

- จัดให้มีเจ้าหน้าที่อำนวยความสะดวกในการจราจรบริเวณทางเข้า-ออกโครงการ	- โครงการจัดให้มีเจ้าหน้าที่จาก บริษัท ██████████ อำนวยความสะดวกในการจราจรบริเวณทางเข้า-ออกโครงการอยู่เสมอ	-	รูปที่ 2-8

- ประสานงานกับเจ้าหน้าที่ตำรวจจราจรในท้องที่ในการอำนวยความสะดวกของการจราจร ช่วงชั่วโมงเร่งด่วนเช้าและเย็น	- โครงการมีการประสานงานกับเจ้าหน้าที่ตำรวจจราจรในท้องที่ในการอำนวยความสะดวกของการจราจร ช่วงชั่วโมงเร่งด่วนเช้าและเย็น อีกทั้งจัดให้มีพนักงานรักษาความปลอดภัยคอยอำนวยความสะดวกของรถที่เข้าออกโครงการ	-	รูปที่ 2-8

เจ้าหน้าที่อำนวยความสะดวกทางเข้า-ออกโครงการ

เจ้าหน้าที่ดูแลบริเวณลานจอดรถภายในอาคาร

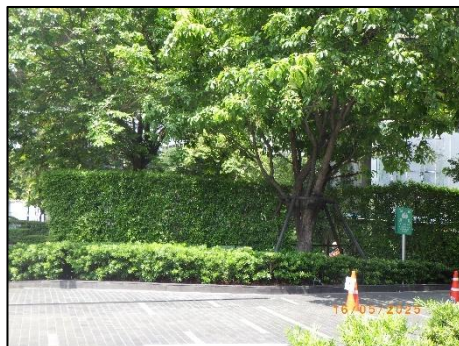
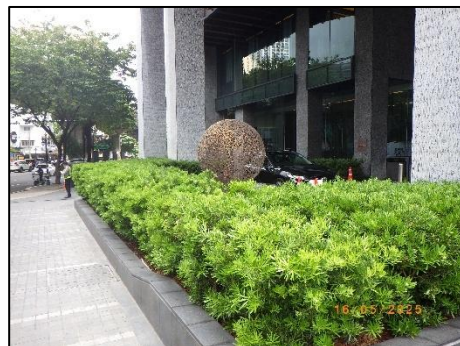
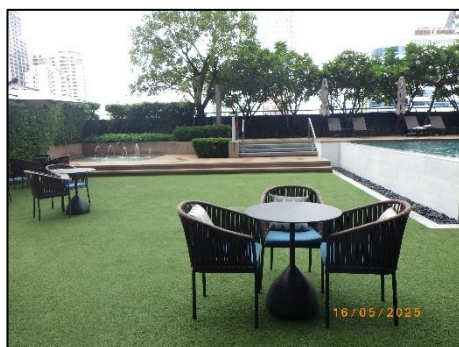
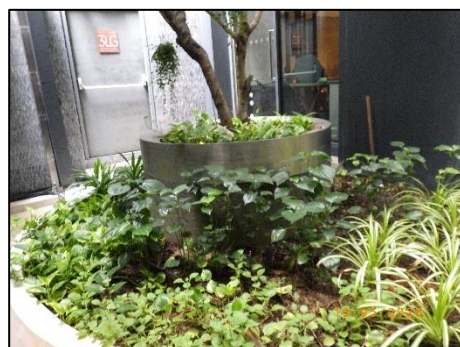
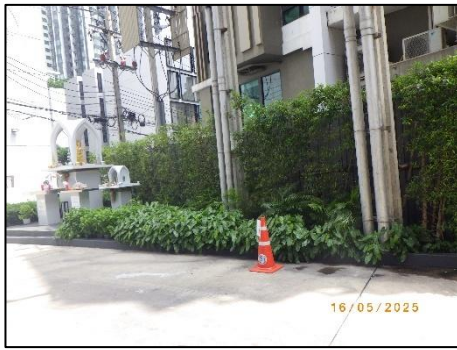
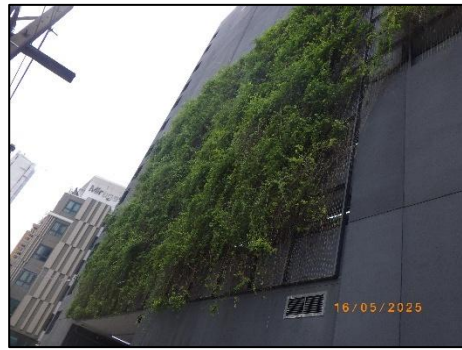
รูปที่ 2-9 พื้นที่สีเขียวในโครงการ

ผลกระทบสิ่งแวดล้อม	มาตรการป้องกันและแก้ไขผลกระทบสิ่งแวดล้อม	รายละเอียดการปฏิบัติตามมาตรการ	ปัญหา/อุปสรรคและการแก้ไข	เอกสารอ้างอิง
	- จัดให้มีพื้นที่สีเขียวรวม 1,171 ตร.ม. บริเวณชั้นล่างและชั้น 9 คิดเป็นอัตราส่วนพื้นที่สีเขียวต่อคนในโครงการ 1.14 ตร.ม./คน	- โครงการจัดให้มีพื้นที่สีเขียว บริเวณชั้นล่าง และชั้น 10 ทั้งนี้ มีการกำหนดหมายเลขชั้นใหม่ จึงไม่ตรงกับการกำหนดชั้นตามเล่ม EIA	-	รูปที่ 2-9

4. คุณค่าต่อคุณภาพชีวิต				
4.1 สุนทรียภาพและทัศนียภาพ	<p>- จัดให้มีพื้นที่สีเขียวภายในโครงการ พื้นที่รวม 1,171 ตร.ม. คิดเป็นอัตราส่วนพื้นที่สีเขียวต่อคนในโครงการ 1.14 ตร.ม./คน โดยมีรายละเอียดดังนี้</p> <p>1. บริเวณชั้นล่าง พื้นที่ 362.36 ตร.ม. ต้นไม้ที่นำมาปลูก ได้แก่ ปาล์มจีน, เข็มม่วง, ไทรใบต่าง, ทองหลางต่าง, ไทรย้อยใบแหลม, เทียนทอง เป็นต้น</p> <p>2. บริเวณชั้น 9 พื้นที่ 808.64 ตร.ม. ต้นไม้ที่นำมาปลูก ได้แก่ ไทรต่าง, เทียนทอง, ทองหลางต่าง, ลั่นทม, ดินเบ็ดน้ำ, พลับพลึงดินเบ็ด เป็นต้น</p>	<p>- บริเวณชั้นล่างของทางโครงการได้ทำการปลูกต้นไม้ ได้แก่ ไทรเกาหลี สนใบพาย และ ต้นไม้อื่น ๆ ที่เหมาะสม เป็นต้น</p> <p>- บริเวณชั้น 10 ของทางโครงการได้ทำการปลูกต้นไม้ ได้แก่ ดินเบ็ดน้ำ สนใบพาย ไทรเกาหลี และ ต้นไม้อื่น ๆ ที่เหมาะสม เป็นต้น</p>	-	รูปที่ 2-9 รูปที่ 2-9

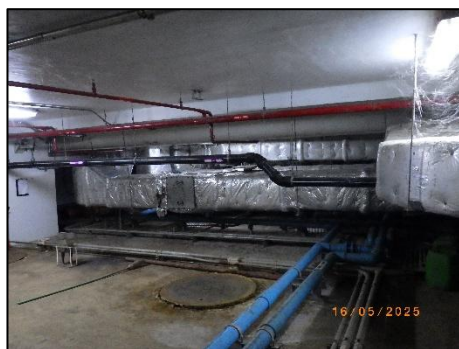
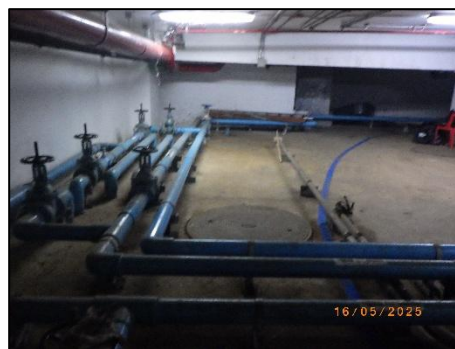
รูปที่ 2-12 ระบบบำบัดน้ำเสีย

1.3 คุณภาพน้ำ	- โครงการจะใช้ระบบบำบัดน้ำเสียแบบตะกอนเร่ง (Activated Sludge) ซึ่งออกแบบให้รองรับปริมาณน้ำเสียได้ 400 ลบ.ม./วัน โดยประสิทธิภาพของระบบเท่ากับร้อยละ 92.3 บำบัดน้ำเสียจนได้น้ำทิ้งจากอาคารประเภท ก และจะมีค่า BOD ในน้ำทิ้งไม่เกิน 20 มก./ล	- โครงการได้จัดให้มีระบบบำบัดน้ำเสียแบบตะกอนเร่ง สามารถออกแบบให้รองรับปริมาณน้ำเสียได้ 400 ลบ.ม./วัน โดยในเดือนพฤษภาคม พ.ศ. 2568 ประสิทธิภาพในการบำบัดความสกปรกของบีโอดีและสารแขวนลอยของระบบเท่ากับ 78.57 และ 98.21 ตามลำดับ พบว่า ค่าบีโอดีและสารแขวนลอย มีค่าไม่เป็นไปตามมาตรฐานน้ำทิ้งจากอาคารประเภท ก	-	ภาคผนวก ง1 รูปที่ 2-11 รูปที่ 2-12

ตู้ควบคุมระบบบำบัดน้ำเสีย

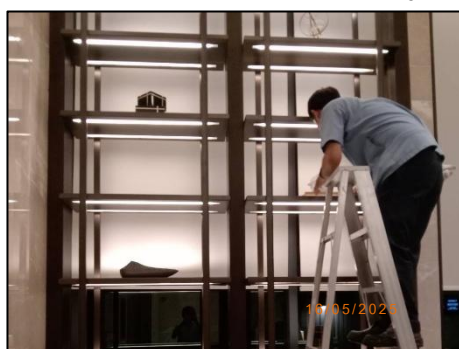
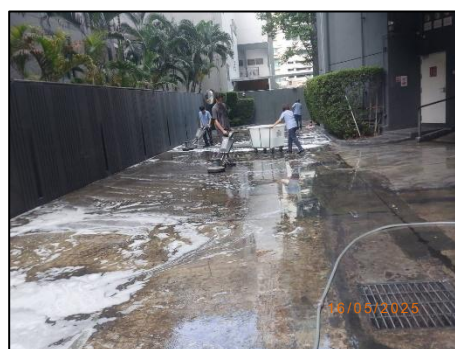
รูปที่ 2-13 พนักงานทำความสะอาด

ผลกระทบสิ่งแวดล้อม	มาตรการป้องกันและแก้ไขผลกระทบสิ่งแวดล้อม	รายละเอียดการปฏิบัติตามมาตรการ	ปัญหา/อุปสรรคและการแก้ไข	เอกสารอ้างอิง
	- ทำการตัดกากไขมันออกจากบ่อดักไขมันเป็นประจำทุกสัปดาห์	- โครงการได้มอบหมายพนักงานทำความสะอาดของโครงการทำการตัดกากไขมันออกจากบ่อดักไขมัน อีกทั้งจัดจ้าง [REDACTED] ให้ดำเนินการสูบน้ำและตัดกากไขมันออกจากบ่อดักไขมันทุกเดือน	-	ภาคผนวก ค4 รูปที่ 2-13

ผลกระทบสิ่งแวดล้อม	มาตรการป้องกันและแก้ไขผลกระทบสิ่งแวดล้อม	รายละเอียดการปฏิบัติตามมาตรการ	ปัญหา/อุปสรรคและการแก้ไข	เอกสารอ้างอิง
3.4 การจัดการขยะมูลฝอย	- จัดให้มีพนักงานทำความสะอาด เพื่อทำหน้าที่ในการรวบรวมมูลฝอยตามจุดต่าง ๆ ในอาคารและบริเวณต่าง ๆ ในโครงการ โดยรวบรวมมูลฝอยเปียกและแห้ง ใส่ถุงดำแล้วมัดปากถุงให้แน่น โดยติดฉลากบอกประเภทมูลฝอยในถุง ส่วนมูลฝอยอันตรายจะรวบรวมใส่ถุงสีส้ม ซึ่งมีตัวอักษร “ขยะอันตราย” แล้วนำไปรวมไว้ยังที่พักรวมมูลฝอยรวม ขนาดความจุ 75 ลบ.ม. ซึ่งตั้งอยู่บริเวณชั้นล่าง ซึ่งตั้งอยู่บริเวณใกล้กับที่จอดรถภายในโครงการ เพื่อรอให้รถเก็บขนมูลฝอยของสำนักงานเขตวัฒนามารับไปกำจัดต่อไป	- โครงการได้มอบหมายให้พนักงานทำความสะอาดของโครงการทำหน้าที่ในการรวบรวมมูลฝอยตามจุดต่าง ๆ โดยเน้นย้ำให้มีการคัดแยกขยะตามประเภทบรรจุใส่ถุงดำ ในปริมาณ 3 ใน 4 ของถุง และทำการมัดปากถุงให้แน่นทุกครั้ง	-	รูปที่ 2-13

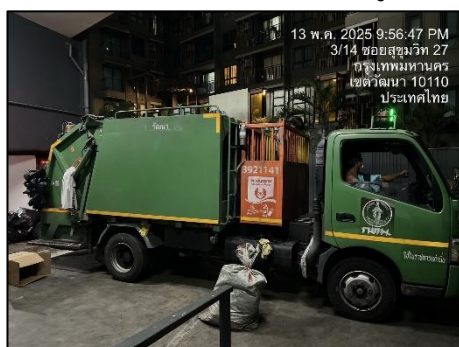
- ติดตามประสานงานการจัดเก็บขยะมูลฝอยของสำนักงานเขตวัฒนา ให้มาเก็บขยะมูลฝอยจากโครงการอย่างสม่ำเสมอโดยไม่มีการตกค้าง	- โครงการได้ประสานงานกับสำนักงานเขตวัฒนาให้มาดำเนินการจัดเก็บขยะมูลฝอย	-	รูปที่ 2-14

สำนักงานเขตวัฒนาเข้ามาเก็บขนขยะมูลฝอย

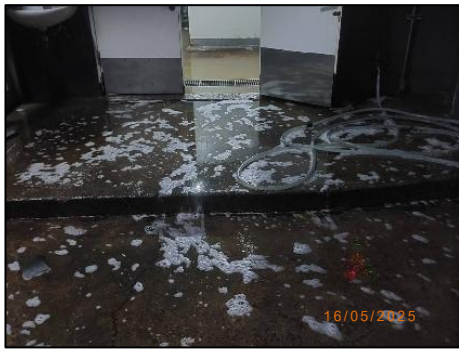
รูปที่ 2-15 ล้างทำความสะอาดห้องพักมูลฝอย

- จัดให้มีการทำความสะอาดห้องพักรวมมูลฝอยรวมอย่างสม่ำเสมอ เพื่อป้องกันการเพาะตัวของเชื้อโรค	- โครงการได้จัดให้มีการทำความสะอาดห้องพักรวมมูลฝอยรวมอย่างสม่ำเสมอ โดยล้างทำความสะอาดด้วยน้ำยาทำความสะอาด ฆ่าเชื้อและดับกลิ่น และจัดให้มีจุดล้างทำความสะอาดอุปกรณ์ทำความสะอาดภายในห้องพักรวมมูลฝอย	-	รูปที่ 2-13 รูปที่ 2-15 รูปที่ 2-20

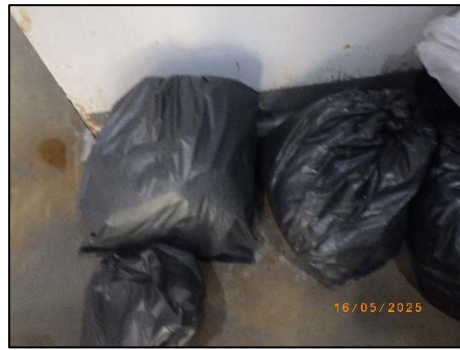
รูปที่ 2-16 การเก็บมูลฝอยในถุงดำ

- การเก็บมูลฝอยในถุงจะไม่ให้มีปริมาณ หรือน้ำหนักมากเกินไป ซึ่งจะบรรจุปริมาณมูลฝอยปริมาณ 3 ใน 4 ของถุง	- โครงการมอบหมายเจ้าหน้าที่ทำความสะอาดของโครงการทำหน้าที่ในการรวบรวมมูลฝอยตามจุดต่าง ๆ โดยเน้นย้ำให้มีการคัดแยกขยะตามประเภทบรรจุใส่ถุงดำ ในปริมาณ 3 ใน 4 ของถุง และทำการมัดปากถุงให้แน่นทุกครั้ง	-	รูปที่ 2-13 รูปที่ 2-15 รูปที่ 2-16 รูปที่ 2-17

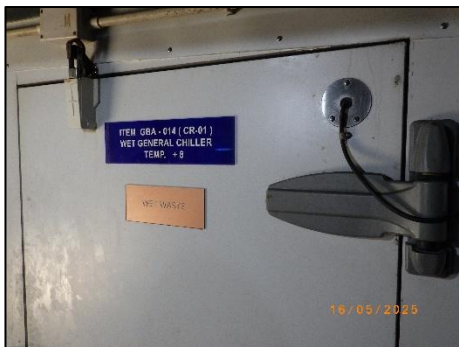
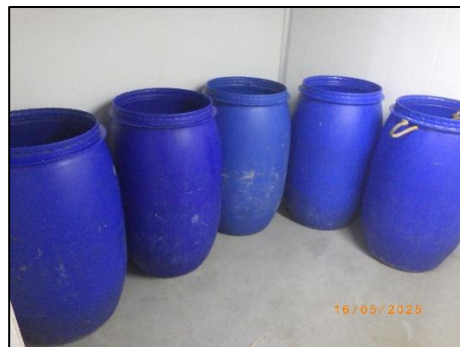
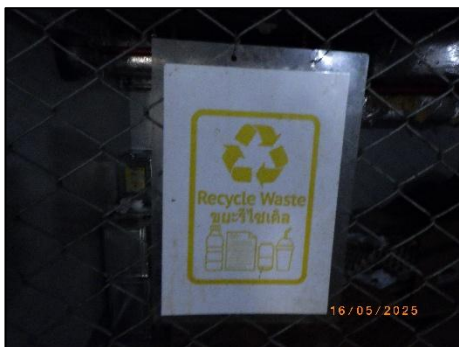
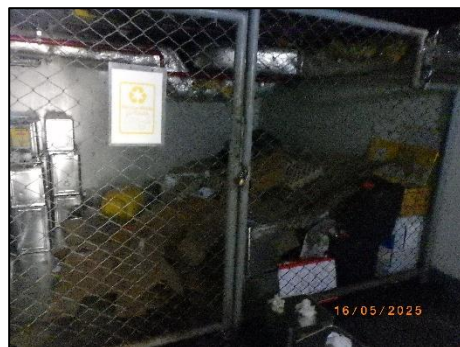
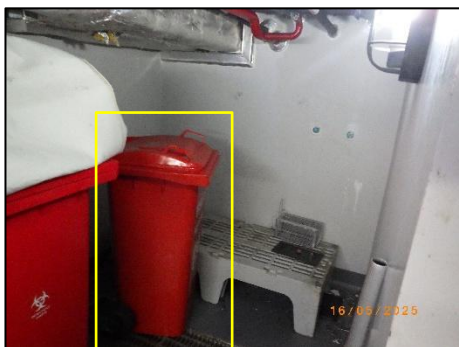
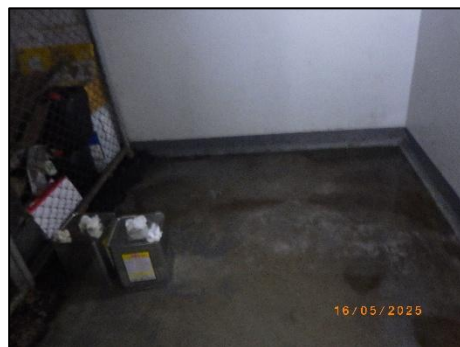
รูปที่ 2-17 ป้ายติดภายในห้องพักมูลฝอย และแบ่งพื้นที่วางมูลฝอยแต่ละประเภท

- จัดทำป้ายติดภายในห้องพักรวมมูลฝอย เพื่อแบ่งพื้นที่วางมูลฝอยแต่ละประเภทให้ชัดเจน เพื่อป้องกันการปะปนกัน	- โครงการได้จัดทำป้ายติดภายในห้องพักรวมมูลฝอย เพื่อแบ่งพื้นที่วางมูลฝอยแต่ละประเภทให้ชัดเจน	-	รูปที่ 2-17

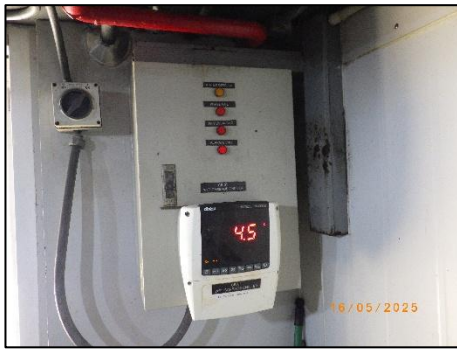
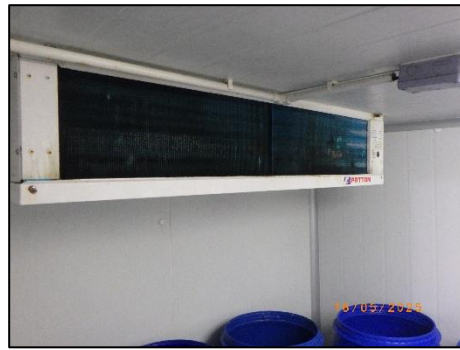
รูปที่ 2-18 เครื่องปรับอากาศ และตู้ควบคุมเครื่องปรับอากาศห้องขยะเปียก

- จัดให้มีการปรับอากาศภายในห้องพักรวมมูลฝอยที่อุณหภูมิ 15-16 องศาเซลเซียส เพื่อควบคุมการเจริญเติบโตของจุลินทรีย์และลดอัตราการเน่าเสีย	- ทางโครงการได้จัดให้มีเครื่องปรับอากาศภายในห้องพักรวมมูลฝอยเปียกเพื่อควบคุมอุณหภูมิอยู่เสมอ	-	รูปที่ 2-18

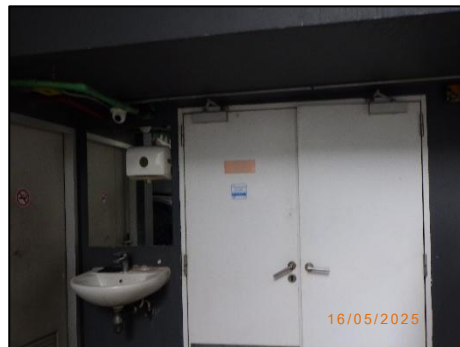
รูปที่ 2-19 เครื่องดักแมลง และประตูห้องพักมูลฝอย

ผลกระทบสิ่งแวดล้อม	มาตรการป้องกันและแก้ไขผลกระทบสิ่งแวดล้อม	รายละเอียดการปฏิบัติตามมาตรการ	ปัญหา/อุปสรรคและการแก้ไข	เอกสารอ้างอิง
	- ที่ทางเข้า-ออก ห้องพักรวมฝอยจะมีม่านพลาสติกเพื่อป้องกันแมลง	- โครงการได้ติดตั้งเครื่องดักแมลง บริเวณประตูทางเข้า-ออกห้องพักรวมฝอยทดแทนม่านป้องกันแมลง	-	รูปที่ 2-19

- ห้องพักรวมฝอยรวมจะมีประตูเปิดปิดมิดชิด เพื่อป้องกันกลิ่นเหม็นรบกวนผู้มาใช้บริการและชุมชนบริเวณใกล้เคียง โดยจะเปิด-ปิดประตูเฉพาะช่วงที่มีการเก็บขนมูลฝอยเท่านั้น	- โครงการได้จัดให้ห้องพักรวมฝอยรวม มีประตูเปิด-ปิดอย่างมิดชิด โดยจะเปิด-ปิดประตูเฉพาะช่วงที่มีการเก็บขนมูลฝอยเท่านั้น และล้างทำความสะอาดด้วยน้ำยาทำความสะอาดฆ่าเชื้อ และดับกลิ่นเพื่อป้องกันกลิ่นเหม็นรบกวนผู้มาใช้บริการและชุมชนบริเวณใกล้เคียง	-	รูปที่ 2-19 รูปที่ 2-20

ประตูเปิด-ปิดห้องพักมูลฝอย

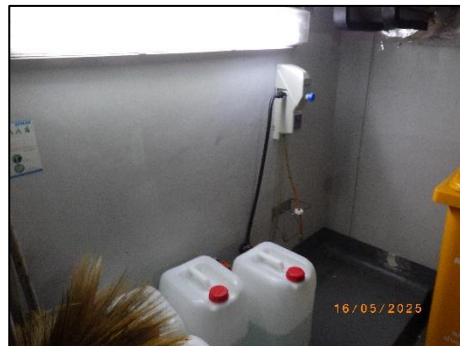
รูปที่ 2-20 น้ำยาทำความสะอาด และพื้นที่ล้างทำความสะอาดห้องพักมูลฝอย

พื้นที่ล้างทำความสะอาดภายในห้องพักมูลฝอย

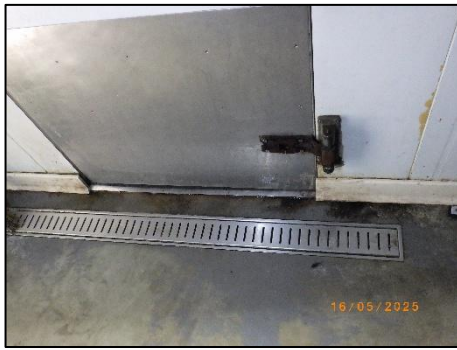
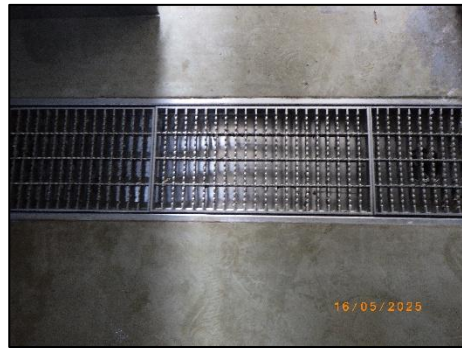
รูปที่ 2-21 รางระบายน้ำในห้องพักมูลฝอย

- บริเวณพื้นห้องมูลฝอยจะติดตั้งท่อรวบรวมน้ำล้างชะขยะมูลฝอย โดยจะเชื่อมต่อไปยังระบบบำบัดน้ำเสียของโครงการ	- โครงการได้จัดให้บริเวณพื้นห้องมูลฝอยจะติดตั้งท่อรวบรวมน้ำล้างชะขยะมูลฝอย โดยจะเชื่อมต่อไปยังระบบบำบัดน้ำเสียของโครงการ	-	รูปที่ 2-21

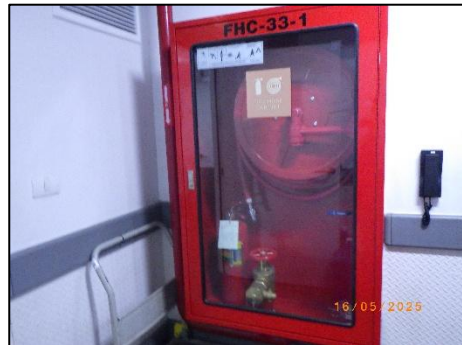
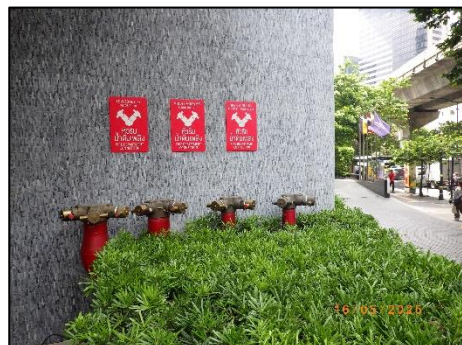
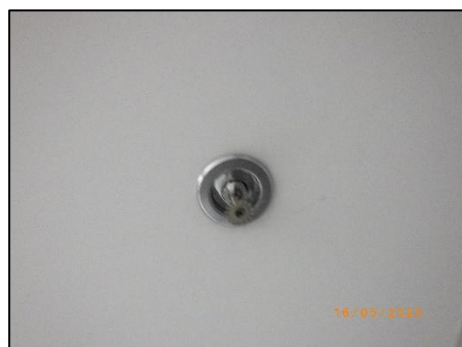
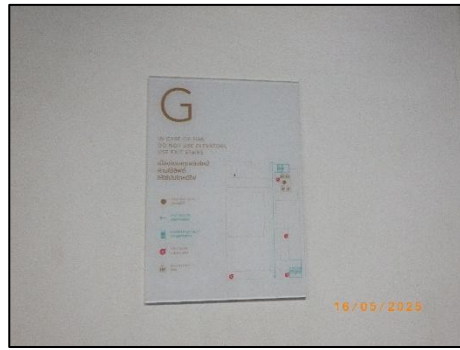
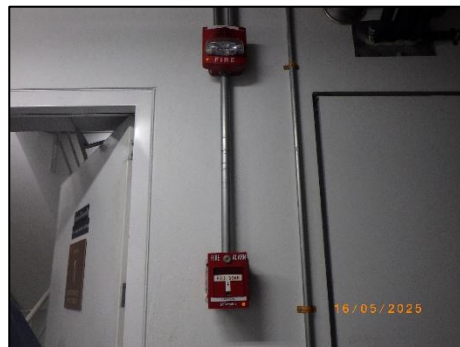
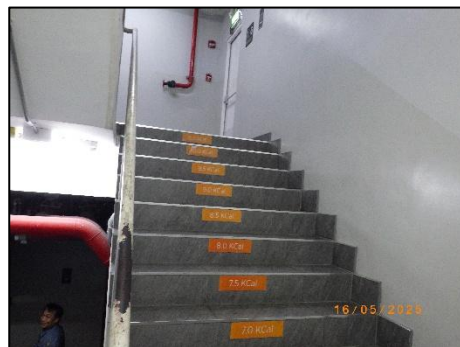
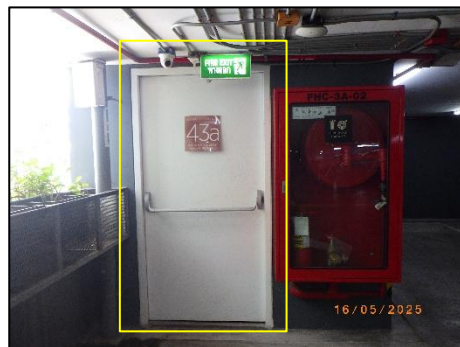
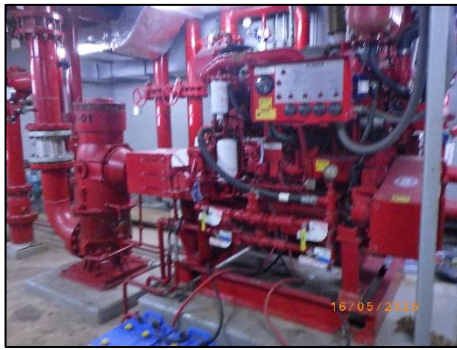
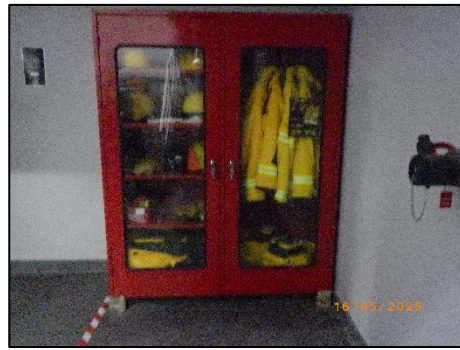
รูปที่ 2-22 ระบบป้องกันและเตือนอัคคีภัย

- รณรงคิให้พนักงานและผู้มาใช้บริการใช้ไฟฟ้าอย่างประหยัด	- โครงการมีการรณรงคิให้พนักงานและผู้มาใช้บริการใช้ไฟฟ้าอย่างประหยัด	-	รูปที่ 2-30
3.6 การป้องกันอัคคีภัย	- จัดให้มีระบบป้องกันและเตือนอัคคีภัย ให้เป็นไปตามที่ระบุในรายละเอียดโครงการ และกฎหมายที่เกี่ยวข้อง	- โครงการได้จัดให้มีอุปกรณ์ป้องกันและเตือนอัคคีภัยพร้อมตรวจสอบให้อยู่ในสภาพพร้อมใช้งานเป็นประจำ	-	รูปที่ 2-22

- ระบบเตือนภัยของโครงการจะใช้วิธีส่งสัญญาณผ่านกระดิ่งไฟฟ้า โดยสามารถแยกส่งสัญญาณไปในแต่ละพื้นที่ที่ต้องการอพยพ เพื่อทยอยอพยพคนออกจากพื้นที่โครงการ	- ระบบเตือนภัยของโครงการจะใช้วิธีส่งสัญญาณผ่านกระดิ่งไฟฟ้า โดยสามารถแยกส่งสัญญาณไปในแต่ละพื้นที่ที่ต้องการอพยพ เพื่อทยอยอพยพคนออกจากพื้นที่โครงการ	-	รูปที่ 2-22

- จัดให้มีระบบประกาศเรียก โดยส่งข้อความเสียงที่บันทึกไว้อย่างน้อย 3 ภาษาไปยังพื้นที่ที่ต้องการอพยพ เพื่อให้ข้อมูลและแจ้งวิธีการอพยพออกไปจากอาคาร	- โครงการจัดให้มีระบบประกาศเรียก โดยส่งข้อความเสียงที่บันทึกไว้อย่างน้อย 3 ภาษา ได้แก่ ไทย อังกฤษ และจีน ไปยังพื้นที่ที่ต้องการอพยพ เพื่อแจ้งข้อมูลและวิธีการอพยพออกไปจากอาคาร	-	รูปที่ 2-22 ภาคผนวก ค5

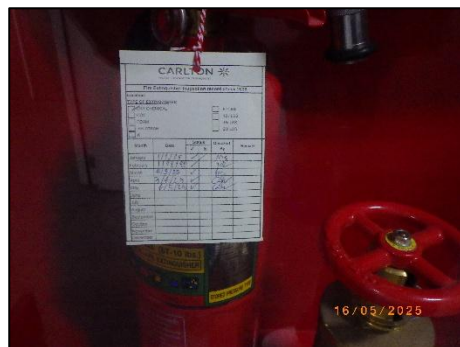
รูปที่ 2-24 การตรวจสอบอุปกรณ์และระบบป้องกันอัคคีภัย

- จัดให้มีการตรวจสอบระบบป้องกันและเตือนอัคคีภัยให้สามารถใช้งานได้อยู่เสมอ หากพบว่าการเสียหายหรือใช้การไม่ได้ให้รีบดำเนินการแก้ไข	- โครงการจัดให้มีการตรวจสอบระบบป้องกันและเตือนอัคคีภัยให้สามารถใช้งานได้อยู่เสมอ หากพบว่าการเสียหายหรือใช้การไม่ได้ให้รีบดำเนินการแก้ไข	-	รูปที่ 2-24

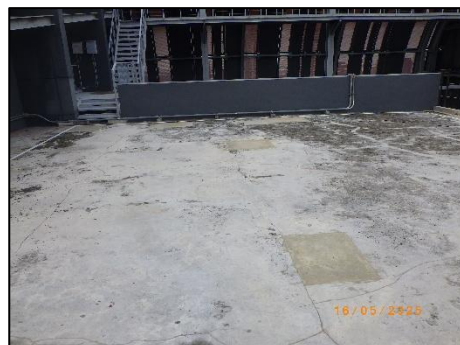
- จัดทำป้ายแสดงเส้นทางหนีไฟเพื่อไปยังจุดรวมคนเบื้องต้น และพื้นที่หนีไฟทางอากาศบริเวณประตูภายในห้องพัก และบริเวณทางเดินที่สามารถมองเห็นได้ชัดเจน	- โครงการจัดทำป้ายแสดงเส้นทางหนีไฟเพื่อไปยังจุดรวมคนเบื้องต้น และพื้นที่หนีไฟทางอากาศบริเวณประตูภายในห้องพัก และบริเวณทางเดินที่มองเห็นได้ชัดเจน	-	รูปที่ 2-22 รูปที่ 2-26 รูปที่ 2-25

พื้นที่หนีไฟทางอากาศ

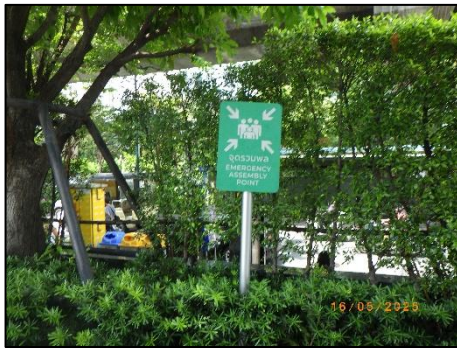
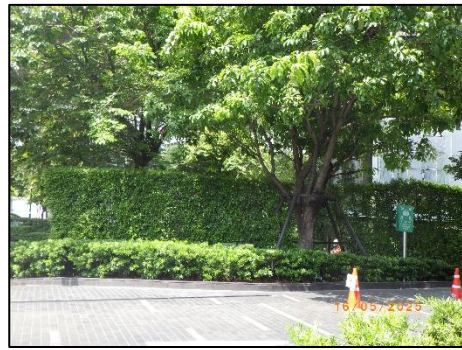
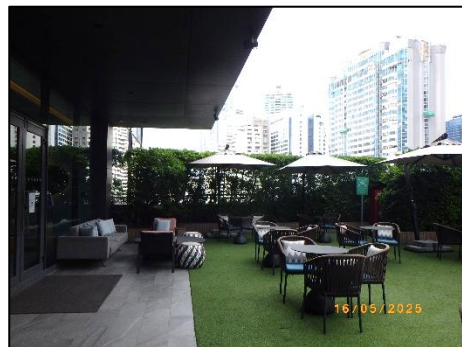
รูปที่ 2-26 จุดรวมพล

- จัดให้มีจุดรวมคนเบื้องต้นภายในโครงการ 2 จุด ได้แก่ บริเวณพื้นที่โล่งชั้น 9 และชั้นล่าง	- โครงการได้จัดให้มีจุดรวมคนเบื้องต้นภายในโครงการ 2 จุด ได้แก่ บริเวณพื้นที่โล่งชั้น 10 และชั้นล่าง	-	รูปที่ 2-26

จุดรวมพลหน้าโครงการ

จุดรวมพลบริเวณสรวายน้ำชั้น 10

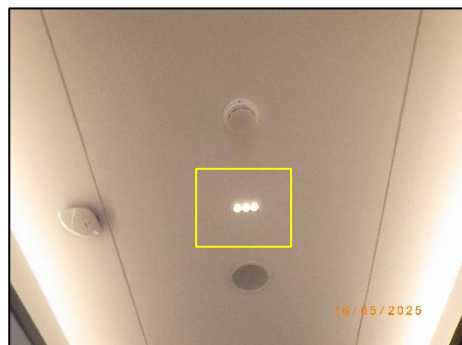
รูปที่ 2-29 หลอดไฟในอาคาร

3.5 การใช้ไฟฟ้า	- จัดให้มีและติดตั้งระบบไฟฟ้าตามที่เสนอในรายละเอียดโครงการทุกประการ	- โครงการได้จัดให้มีและติดตั้งระบบไฟฟ้าตามที่เสนอในรายละเอียดโครงการทุกประการ	-	รูปที่ 2-29

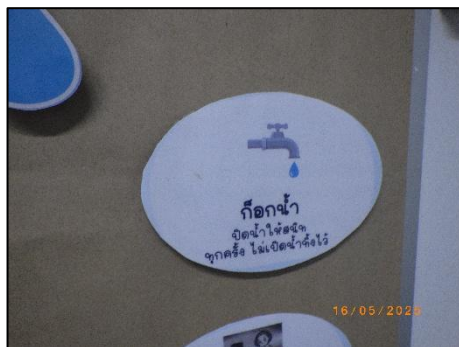
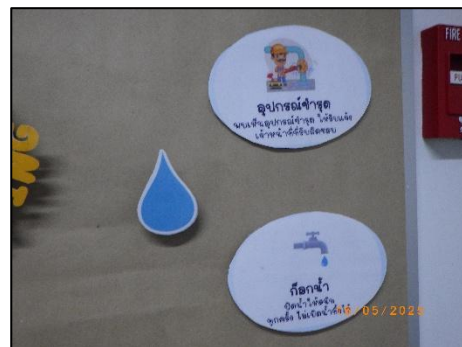
รูปที่ 2-31 ป้ายรณรงค์ประหยัดน้ำ

- รมรณรงค์ให้พนักงานและผู้มาใช้บริการใช้น้ำอย่างประหยัด	- โครงการได้มีการรณรงค์ให้พนักงานและผู้มาใช้บริการใช้น้ำอย่างประหยัด โดยเลือกใช้สุขภัณฑ์ประหยัดน้ำ และมีการใช้นโยบายการประหยัดพลังงานภายในองค์กร	-	รูปที่ 2-30 รูปที่ 2-31 รูปที่ 2-32

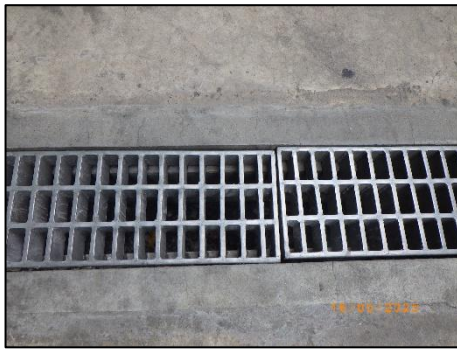
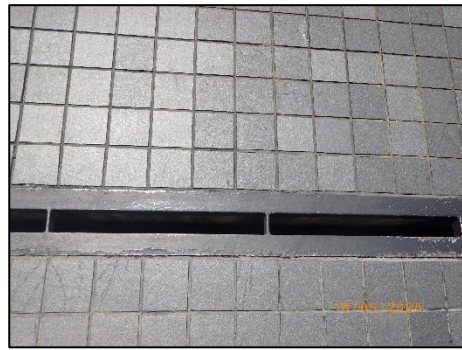
รูปที่ 2-33 รางระบายน้ำในโครงการ

- หมั่นตรวจสอบดูแลบ่อบำบัดของระบบระบายน้ำ เพื่อป้องกันมิให้เกิดการสะสมของตะกอนดินในบ่อบำบัด ที่เป็นสาเหตุให้เกิดการอุดตัน ซึ่งเป็นอุปสรรคในการระบายน้ำ	- โครงการได้จัดเตรียมเจ้าหน้าที่ฝ่ายวิศวกรรมของโครงการดูแลบ่อบำบัดของระบบระบายน้ำ เพื่อมิให้เกิดการสะสมของตะกอนดินในบ่อบำบัดอยู่เสมอ รวมทั้งดูแลรางระบายน้ำ เพื่อไม่ให้เป็นอุปสรรคในการระบายน้ำ	-	รูปที่ 2-33

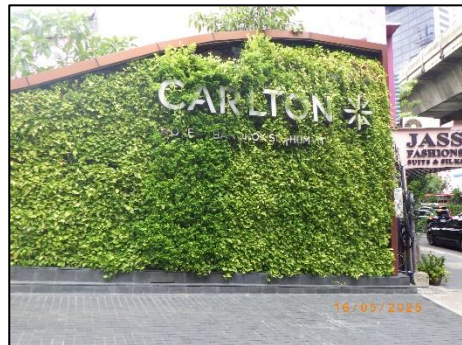
รูปที่ 2-34 ป้ายชื่อโครงการ

ผลกระทบสิ่งแวดล้อม	มาตรการป้องกันและแก้ไขผลกระทบสิ่งแวดล้อม	รายละเอียดการปฏิบัติตามมาตรการ	ปัญหา/อุปสรรคและการแก้ไข	เอกสารอ้างอิง
	- ติดตั้งป้ายชื่อโครงการ ลูกศรแสดงทิศทาง บริเวณทางเข้า-ออกโครงการที่สามารถเห็นได้ชัดเจน และในระยะทางพอสมควรที่จะชะลอรถได้ทันก่อนเข้าสู่โครงการได้อย่างปลอดภัย	- โครงการมีการติดตั้งป้ายชื่อโครงการ บริเวณทางเข้าออกโครงการที่สามารถเห็นได้ชัดเจน และในระยะทางพอสมควรที่จะชะลอรถได้ทันก่อนเข้าสู่โครงการได้อย่างปลอดภัย	-	รูปที่ 2-34

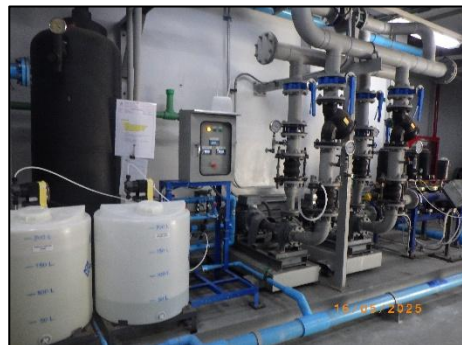
รูปที่ 2-35 ระบบน้ำ Cooling ภายในโครงการ

- ปฏิบัติตามมาตรการในการใช้งาน และดูแลรักษาห้องเย็น ตามข้อกำหนดในประกาศกรมอนามัย เพื่อป้องกันการแพร่กระจายของเชื้อลีสซีสเอนลลา	- โครงการจัดให้มีการทำความสะอาดห้องเย็น โดยดำเนินการในเดือนพฤษภาคม พ.ศ. 2568 รวมทั้งตรวจสอบคุณภาพน้ำก่อนเข้าและหลังออกจากห้องเย็นทุก 6 เดือน โดยดำเนินการในเดือนพฤษภาคม พ.ศ. 2568 ผลการติดตามตรวจสอบพบว่าคุณภาพน้ำมีค่าอยู่ในมาตรฐานกำหนด	-	ภาคผนวก ค7 ภาคผนวก ง2 รูปที่ 2-35 รูปที่ 2-36

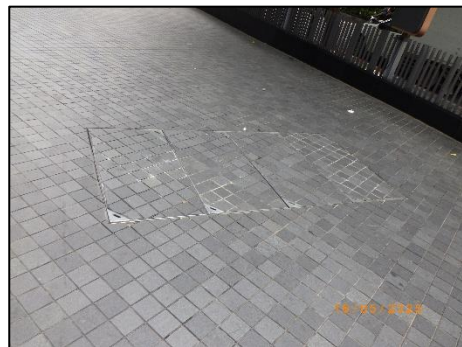
รูปที่ 2-37 บ่อท่วงน้ำ (หน้าโครงการ)

3.3 การระบายน้ำ	- จัดสร้างบ่อหน่วงน้ำ จำนวน 3 บ่อ โดยแบ่งเป็น บ่อหน่วงน้ำชั้นลอย 8 จำนวน 1 บ่อ ปริมาตร 200 ลบ.ม. รองรับปริมาณน้ำหลากจากพื้นที่ ชั้นหลังคาซึ่งมีประมาณ 30 ลบ.ม. และระบายออกด้วยเครื่องสูบน้ำอัตราการสูบ 72 ลบ.ม./ชม. (0.02 ลบ.ม./วินาที) ซึ่งไม่เกินอัตราการไหลสูงสุดก่อนมีโครงการคือ 0.02 ลบ.ม./วินาที <u>บ่อหน่วงน้ำชั้นใต้ดิน</u> จำนวน 2 บ่อ ปริมาตรรวม 155 ลบ.ม. รองรับปริมาณน้ำหลากจากพื้นที่ภายนอกอาคาร ซึ่งมีประมาณ 25 ลบ.ม. และระบายออกด้วยเครื่องสูบน้ำอัตราการสูบ 54 ลบ.ม./ชม. (0.015 ลบ.ม./วินาที) ซึ่งไม่เกินอัตราการไหลสูงสุดก่อนมีโครงการคือ 0.015 ลบ.ม./วินาที	- จากการตรวจสอบไม่พบบ่อหน่วงน้ำชั้นลอย ซึ่งทางโครงการได้จัดทำร่างระบายน้ำผ่นและต่อท่อลงไปยังบ่อหน่วงน้ำชั้นใต้ดิน จำนวน 2 บ่อ	-	ภาคผนวก ค8 รูปที่ 2-37 รูปที่ 2-38

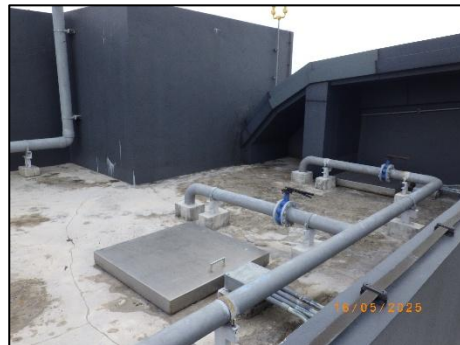
รูปที่ 2-40 ถังเก็บน้ำใช้ชั้น 33

3. คุณค่าการใช้ประโยชน์ของมนุษย์				
3.1 การใช้น้ำ	- จัดให้มีเจ้าหน้าที่คอยดูแลรักษาระบบเส้นท่อประปาให้อยู่ในสภาพดีอยู่เสมอ หากพบว่าชำรุดเสียหายให้ทำการซ่อมแซมแก้ไขทันที	- โครงการได้ดำเนินการตรวจสอบเส้นท่อประปา และการทำงานของเครื่องสูบน้ำและวาล์วต่าง ๆ เป็นประจำ เดือนละ 1 ครั้ง	-	ภาคผนวก ค2 ภาคผนวก ค3 รูปที่ 2-40 รูปที่ 2-42

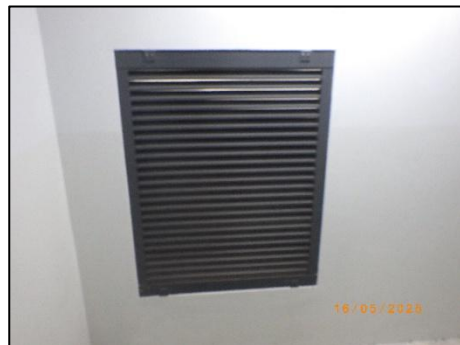
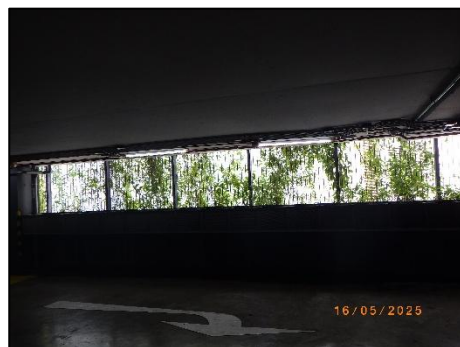
รูปที่ 2-41 ระบบระบายอากาศของโครงการ

ผลกระทบสิ่งแวดล้อม	มาตรการป้องกันและแก้ไขผลกระทบสิ่งแวดล้อม	รายละเอียดการปฏิบัติตามมาตรการ	ปัญหา/อุปสรรคและการแก้ไข	เอกสารอ้างอิง
3.7 ระบบปรับอากาศและระบายอากาศ	- ตรวจสอบอุปกรณ์ที่ใช้ระบายอากาศให้สามารถใช้งานได้อยู่เสมอ ทำการตรวจสอบช่องเปิดต่าง ๆ มิให้มีสิ่งกีดขวางกั้นการระบายอากาศ	- โครงการจัดให้มีการตรวจสอบอุปกรณ์ที่ใช้ระบายอากาศให้สามารถใช้งานได้อยู่เสมอ ทำการตรวจสอบช่องเปิดต่าง ๆ มิให้มีสิ่งกีดขวางกั้นการระบายอากาศ	-	ภาคผนวก ค3 รูปที่ 2-41

ช่องระบายอากาศในอาคาร

ช่องระบายอากาศในอาคารจอดรถ
