บทที่ 1
บทนำ

ปัจจุบันโครงการอยู่ในระยะดำเนินการ และบริษัท ทีเอส แฟมมิลี่ กรุ๊ป จำกัด ในฐานะเจ้าของโครงการ ได้มอบหมายให้บริษัท เอ บี อี เอ็น เอ็นจิเนียริง คอนซัลแตนท์ จำกัด จัดทำรายงานผลการปฏิบัติตามมาตรการ ป้องกันและแก้ไขผลกระทบสิ่งแวดล้อม และมาตรการติดตามตรวจสอบผลกระทบสิ่งแวดล้อม ในระยะดำเนินการของโครงการ

รูปที่ 1.1-1

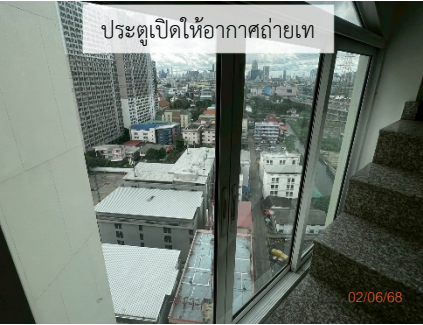
4) ดูแลระบบการระบายอากาศภายในอาคารอยู่เสมอ เปิดประตูอาคารบางจุดเพื่อให้อากาศถ่ายเทได้สะดวก	- โครงการจัดให้เจ้าหน้าที่ดูแลระบบระบายอากาศในอาคารอยู่เสมอ โดยให้เปิดประตูอาคารบางจุดเพื่อให้อากาศถ่ายเทได้สะดวก	- ไม่มี

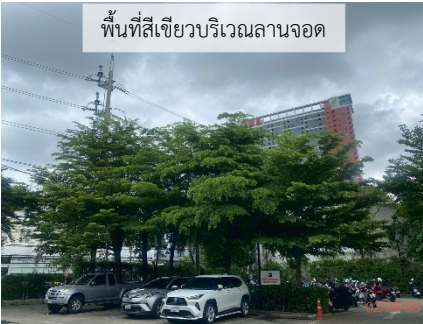
7) จัดให้มีพื้นที่สีเขียวรอบบริเวณลานจอดรถยนต์ A, B เพื่อทำหน้าที่ในการกรอง และดักจับสารมลพิษทางอากาศไม่ให้ออกสู่ภายนอกโครงการ	- โครงการจัดให้มีพื้นที่สีเขียวรอบบริเวณลานจอดรถยนต์ A,B	- ไม่มี

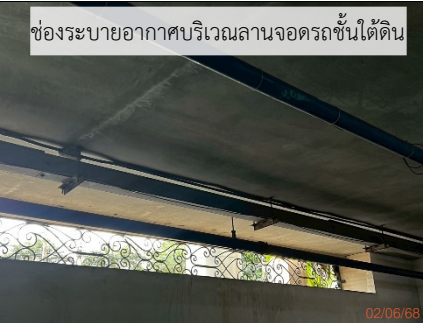
10) ห้ามวางป้ายหรือสิ่งปลูกสร้างอื่นๆ บังหรือกีดขวางบริเวณช่องเปิดโล่งลานจอดรถยนต์	- ไม่มีป้ายหรือสิ่งปลูกสร้างอื่นๆ กีดขวางบริเวณช่องเปิดโล่งลานจอดรถยนต์	- ไม่มี	-
11) จัดให้มีพัดลมระบายอากาศบริเวณลานจอดรถยนต์ชั้นใต้ดินจำนวน 7 เครื่อง ขนาด 2500 ลูกบาศก์ฟุต/นาที/เครื่อง พร้อมวางท่อไปยังพื้นที่สีเขียวบริเวณชั้นล่างขนาด 144 ตร.ม. โดยใช้ดินและจุลินทรีย์ในดินเป็นตัวดูดซับมลพิษทางอากาศ	- ทางโครงการไม่มีพัดลมระบายอากาศบริเวณลานจอดรถยนต์ชั้นใต้ดิน เนื่องจากพื้นที่ลานจอดรถชั้นใต้ดินเป็นที่โล่ง มีช่องลมระบายอากาศ ทำให้มีอากาศถ่ายเทได้สะดวก และเนื่องด้วยปัจจุบันพื้นที่ดังกล่าว ไม่ได้จัดให้เป็นพื้นที่จอดรถ สำหรับผู้เข้าพัก	- ไม่มี

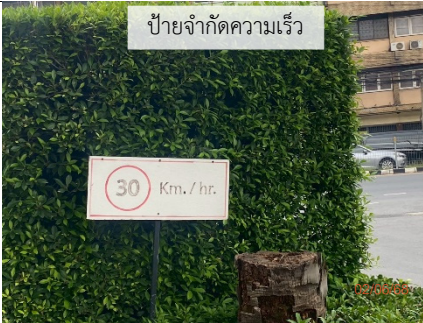
มาตรการป้องกันและแก้ไขผลกระทบสิ่งแวดล้อม และมาตรการติดตามตรวจสอบผลกระทบสิ่งแวดล้อม	ผลการปฏิบัติตามมาตรการ	ปัญหา อุปสรรค ที่ไม่สามารถปฏิบัติตามมาตรการ และแนวทางแก้ไข	ภาพประกอบมาตรการ
1.3 เสียงและการสั่นสะเทือน 1) จำกัดความเร็วรถ ขณะแล่นเข้า-ออกพื้นที่ โครงการให้มีความเร็วไม่เกิน 30 กม./ชม.	- โครงการมีการจำกัดความเร็วรถที่เข้า-ออก โครงการให้มีความเร็วไม่เกิน 30 กม./ชม. โดยมีเจ้าหน้าที่ดูแลด้านการจราจรในพื้นที่	- ไม่มี

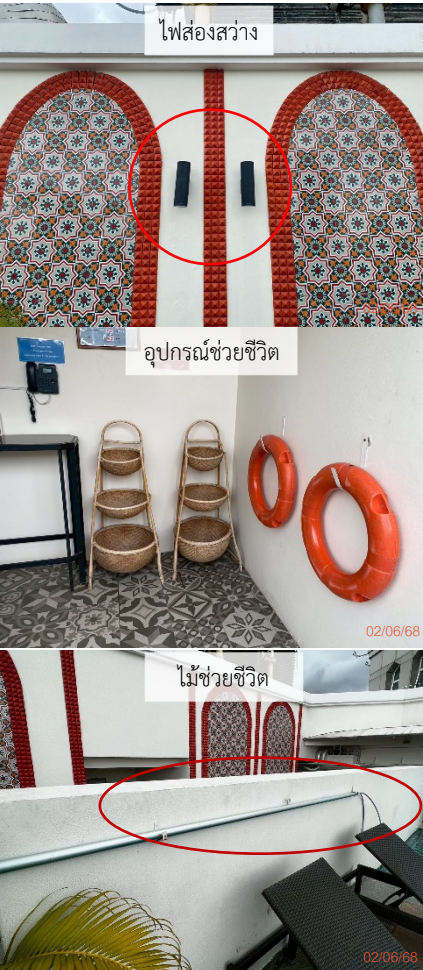
มาตรการป้องกันและแก้ไขผลกระทบสิ่งแวดล้อม และมาตรการติดตามตรวจสอบผลกระทบสิ่งแวดล้อม	ผลการปฏิบัติตามมาตรการ	ปัญหา อุปสรรค ที่ไม่สามารถปฏิบัติตามมาตรการ และแนวทางแก้ไข	ภาพประกอบมาตรการ
<p>บริเวณรอบสระว่ายน้ำและส่วนประกอบ</p> <p>1) ตรวจสอบการมีอยู่และสภาพการใช้งานอุปกรณ์ทำความสะอาดสระว่ายน้ำเครื่องมือวิเคราะห์คุณภาพน้ำ เครื่องตรวจน้ำ ไฟส่องสว่าง ป้ายแนะนำการปฐมพยาบาล ป้ายเตือนแสดงความเสี่ยง และอุปกรณ์ช่วยชีวิตต่างๆ ทุกสัปดาห์ ตลอดระยะเวลาเปิดดำเนินการ</p>	<p>- โครงการจัดให้มีเจ้าหน้าที่ตรวจสอบดูแลสภาพการใช้งานอุปกรณ์ทำความสะอาด สระว่ายน้ำเครื่องมือวิเคราะห์คุณภาพน้ำ เครื่องตรวจน้ำ ไฟส่องสว่าง ป้ายแนะนำการปฐมพยาบาล ป้ายเตือนแสดงความเสี่ยง และอุปกรณ์ช่วยชีวิตต่างๆ ทุกสัปดาห์</p>	<p>- ไม่มี</p>

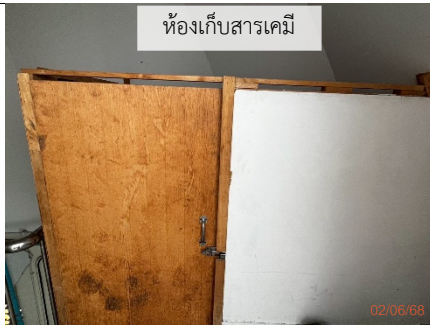
3) สถานที่เก็บสารเคมี ต้องมีป้ายระบุว่า สถานที่เก็บสารเคมีอันตรายและห้ามเข้า มีการระบายอากาศและการป้องกันน้ำซึมเข้าภาชนะบรรจุสารเคมี	- สถานที่เก็บสารเคมี พร้อมทั้งติดป้ายระบุสถานที่เก็บสารเคมีอันตราย และมีการระบายอากาศและการป้องกันน้ำซึมเข้าภาชนะบรรจุสารเคมี	- ไม่มี

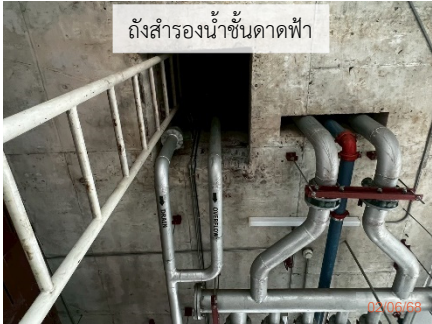
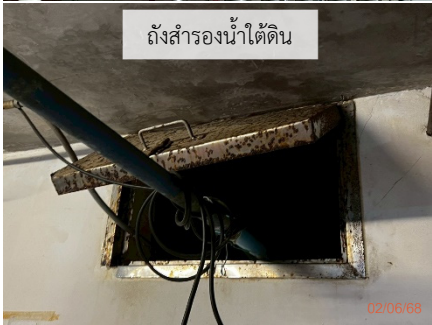
3. คุณค่าการใช้ประโยชน์ของมนุษย์ 3.1 การใช้น้ำ 1) สํารองน้ำใช้ในโครงการตามที่ได้ออกแบบไว้ โดยให้มีถังเก็บน้ำใต้ดิน 1 ถัง ความจุรวม 321.75 ลบ.ม. และถังเก็บน้ำชั้นดาดฟ้า จำนวน 2 ถัง ขนาด 150 ตร.ม. รวมความจุถังเก็บน้ำสำรองทั้งหมดของโครงการ 471.75 ลบ.ม. สำหรับสำรองน้ำใช้ทั่วไป 371.75 ลบ.ม. และสำรองน้ำดับเพลิง 100 ลบ.ม. ซึ่งสามารถสำรองน้ำใช้ทั่วไปได้นาน 1.82 วัน	- ทางโครงการสำรองน้ำใช้ในโครงการ โดยมีถังเก็บน้ำใต้ดิน 1 ถัง ความจุรวม 321.75 ลบ.ม. และถังเก็บน้ำชั้นดาดฟ้า 1 ถัง ซึ่งสามารถรองรับน้ำได้ประมาณ 500 ลบ.ม. สำหรับสำรองน้ำใช้ทั่วไป 371.75 ลบ.ม. และสำรองน้ำดับเพลิง 100 ลบ.ม. ซึ่งสามารถสำรองน้ำใช้ทั่วไปได้นาน 1.82 วัน ซึ่งปัจจุบันน้ำใช้และน้ำสำรองทั้งหมดของโครงการมีความเพียงพอต่อการใช้น้ำกรณีฉุกเฉิน จากผู้เข้าใช้บริการห้องพักจำนวน 242 ห้อง และกรณีเกิดเพลิงไหม้ - ในส่วนของการใช้น้ำรดน้ำต้นไม้ บริเวณพื้นที่สีเขียวทั้งหมด โครงการได้มีการใช้น้ำจากการบำบัด ซึ่งโครงการได้มีการวางระบบบำบัดน้ำที่ดี จึงสามารถนำน้ำที่ผ่านการบำบัดแล้ว จากถังน้ำใส มาใช้การรดน้ำต้นไม้ ดังนั้นการใช้น้ำสำรองทั้งหมดของโครงการ จึงยังเพียงพอ	- ไม่มี

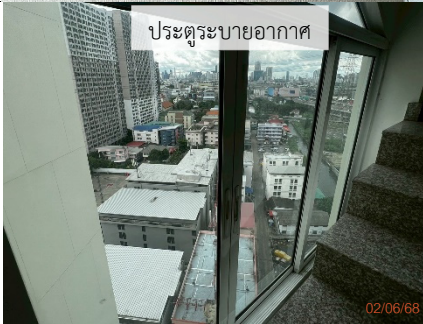
1.4) ดูแลระบบการระบายอากาศภายในอาคาร อยู่เสมอ เปิดประตูอาคารบางจุด เพื่อให้อากาศถ่ายเทได้สะดวก	- โครงการจัดให้เจ้าหน้าที่ดูแลระบบระบายอากาศในอาคารอยู่เสมอ โดยให้เปิดประตูอาคารบางจุดเพื่อให้อากาศถ่ายเทได้สะดวก	- ไม่มี	<div>ประตูระบายอากาศ</div>

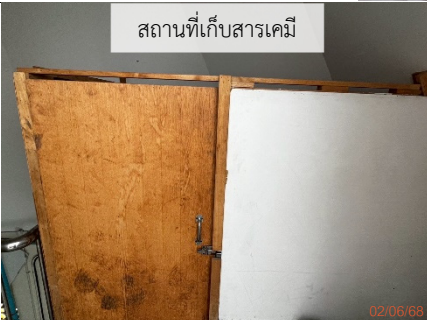
3. สถานที่เก็บสารเคมี ต้องมีป้ายระบุว่าสถานที่เก็บสารเคมีอันตรายและห้ามเข้ามีการระบายอากาศและการป้องกันน้ำซึมเข้าภาชนะบรรจุสารเคมี	- ติดป้ายระบุ สถานที่เก็บสารเคมีอันตรายและห้ามเข้า สถานที่ดังกล่าวมีการระบายอากาศและการป้องกันน้ำซึมเข้าภาชนะบรรจุสารเคมี	- ไม่มี

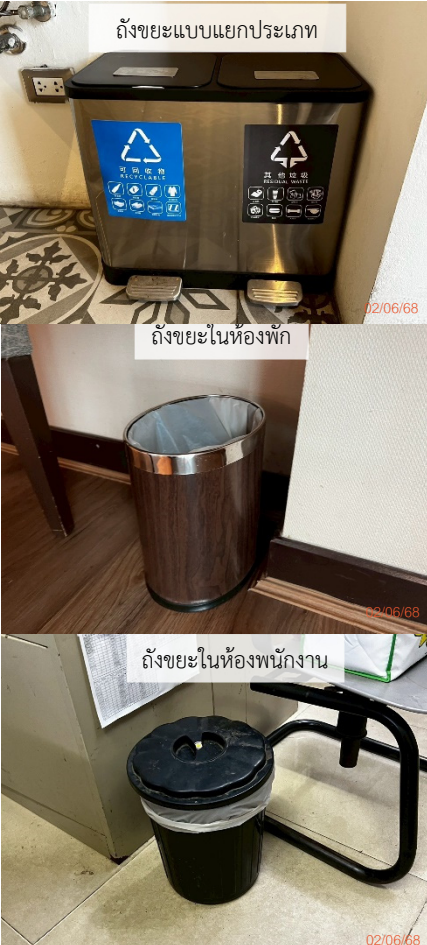
มาตรการป้องกันและแก้ไขผลกระทบสิ่งแวดล้อม และมาตรการติดตามตรวจสอบผลกระทบสิ่งแวดล้อม	ผลการปฏิบัติตามมาตรการ	ปัญหา อุปสรรค ที่ไม่สามารถปฏิบัติ ตามมาตรการ และแนวทางแก้ไข	ภาพประกอบมาตรการ
<p>5) การจัดการขยะมูลฝอย</p> <p>5.1) จัดให้มีถังขยะรองรับภายในห้องพักอาศัย ห้องอาหาร โถงทางเดิน โถงลิฟต์ พื้นที่สำนักงาน และพื้นที่ใช้สอยส่วนกลางให้เพียงพอต่อการรองรับขยะที่เกิดขึ้น</p>	<p>- โครงการจัดให้มีห้องพักขยะประจำแต่ละชั้น ในทุกๆวันจะมีแม่บ้านเข้าไปทำความสะอาด และเก็บขยะจากห้องพักขยะระหว่างชั้น และรวบรวมขยะแต่ละชั้นเอาไปทิ้งที่ห้องพักขยะรวม ชั้นล่างอาคาร B</p> <p>- โครงการดำเนินการตั้งถังรองรับขยะแบบแยกประเภทไว้บริเวณตามจุดต่างๆของแต่ละชั้น และจัดให้มีถังขยะในห้องพักทุกห้อง โดยมีพนักงานเก็บรวบรวมและขนย้ายไปยังห้องพักมูลฝอยรวมต่อไป</p>	<p>- ไม่มี</p>

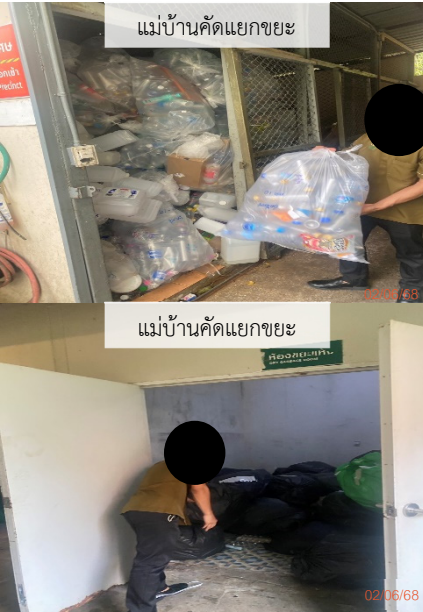
5.4) ให้แม่บ้านเก็บขนและคัดแยกขยะจากถังขยะทุกวัน และทำความสะอาดที่พักขยะรวมทุกครั้งที่เก็บขนพร้อมสำรวจและเก็บขยะที่ตกหล่นนอกถังทุกครั้ง ที่เก็บขน	- โครงการจัดให้แม่บ้านทำการเก็บขนและคัดแยกขยะจากถังขยะในแต่ละชั้นทุกวันหลังจากการเก็บขนเจ้าหน้าที่เขตสวนหลวงจะทำการล้างทำความสะอาดห้องพักขยะรวมให้ทุกครั้ง	- ไม่มี

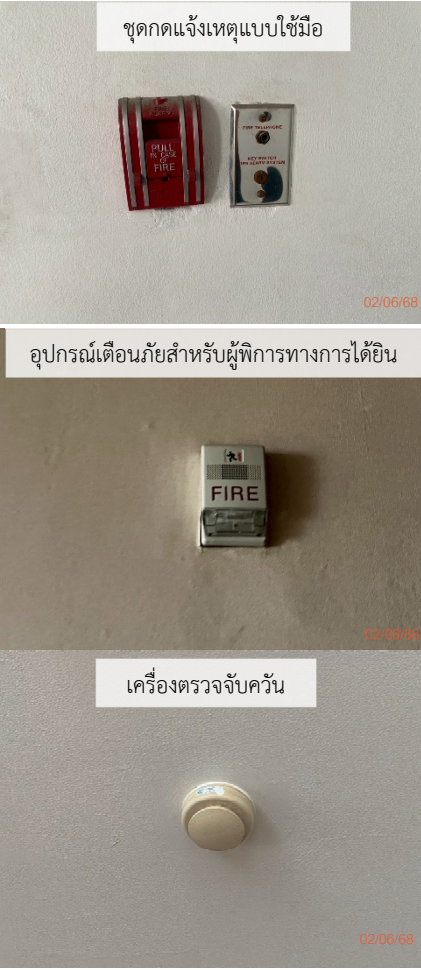
มาตรการป้องกันและแก้ไขผลกระทบสิ่งแวดล้อม และมาตรการติดตามตรวจสอบผลกระทบสิ่งแวดล้อม	ผลการปฏิบัติตามมาตรการ	ปัญหา อุปสรรค ที่ไม่สามารถปฏิบัติตามมาตรการ และแนวทางแก้ไข	ภาพประกอบมาตรการ
<ul style="list-style-type: none"> - อุปกรณ์ส่งสัญญาณเพื่อให้หนีไฟ เป็นสัญญาณแบบกริ่ง (Alarm Bell) และ Fire Phone Jack โดยจะติดตั้งไว้ใกล้กับ Manual Station บริเวณโถงลิฟต์ดับเพลิง และหน้าบันไดหนีไฟ - อุปกรณ์แจ้งเหตุติดตั้ง 2 ประเภท ทั้งแบบแจ้งเหตุอัตโนมัติ และแบบใช้มือกด <ul style="list-style-type: none"> • ชุดกดแจ้งเหตุแบบใช้มือ (Manual Station) ติดตั้งบริเวณโถงลิฟต์ และหน้าบันไดหนีไฟ • เครื่องตรวจจับควัน (Smoke Detector) ติดตั้งภายในห้องพักทุกห้อง ห้องเครื่อง ห้องสุขาภิบาลโถงลิฟต์โดยสารและทางเดินเครื่องตรวจจับความร้อน (Heat Detector) ติดตั้งภายในห้องพักทุกห้อง ห้องเครื่อง ห้องสุขาภิบาลโถงลิฟต์โดยสารและทางเดิน 	<ul style="list-style-type: none"> - โครงการจัดให้มีอุปกรณ์ส่งสัญญาณ เป็นสัญญาณแบบกริ่ง (Alarm Bell) และ Fire Phone Jack โดยจะติดตั้งไว้ใกล้กับ Manual Station บริเวณโถงลิฟต์ดับเพลิง และหน้าบันไดหนีไฟ - โครงการจัดให้มีอุปกรณ์แจ้งเหตุติดตั้ง 2 ประเภท ทั้งแบบใช้มือกด และแจ้งเหตุอัตโนมัติ โดยจะมีแบบระบบส่งสัญญาณเตือนสำหรับคนหูหนวก - โครงการจัดให้มีเครื่องตรวจจับควัน เครื่องตรวจจับความร้อน ติดไว้บริเวณห้องพักทุกห้อง ห้องเครื่อง ห้องสุขาภิบาล โถงลิฟต์โดยสารและทางเดิน 	- ไม่มี

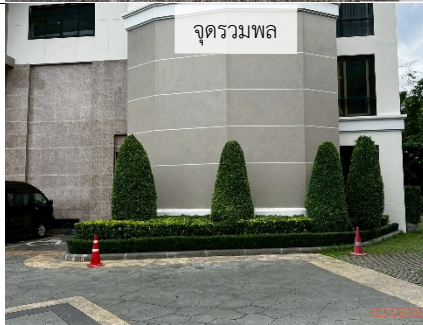
9) กำหนดให้มีพื้นที่ปลอดภัยและจุดรวมพลจากการเกิดเพลิงไหม้ ตั้งอยู่บริเวณลานจอดรถยนต์รอบอาคารด้านทิศตะวันออกของโครงการ มีพื้นที่เท่ากับ 340 ตร.ม. โดยจุดรวมพลดังกล่าวนี้ทางเจ้าของโครงการสามารถเปลี่ยนแปลงได้โดยประเมินจากการฝึกซ้อมหนีไฟ และดับเพลิงประจำปี อีกทั้งทางโครงการยังได้จัดให้มีพื้นที่หนีไฟทางอากาศ ตั้งอยู่ที่ชั้นที่ 16 มีแนวพื้นที่ขนาด 10x10 ม.	- โครงการจัดให้มีจุดรวมพล 1 จุด บริเวณลานจอดรถยนต์ A โครงการ มีพื้นที่เท่ากับ 340ตร.ม. โดยจุดรวมพลดังกล่าวนี้ทางเจ้าของโครงการสามารถเปลี่ยนแปลงได้โดยประเมินจากการฝึกซ้อมหนีไฟ และดับเพลิงประจำปี อีกทั้งทางโครงการยังได้จัดให้มีพื้นที่หนีไฟทางอากาศ ตั้งอยู่ที่ชั้นที่ 16 มีแนวพื้นที่ขนาด 10x10 ม.	- ไม่มี

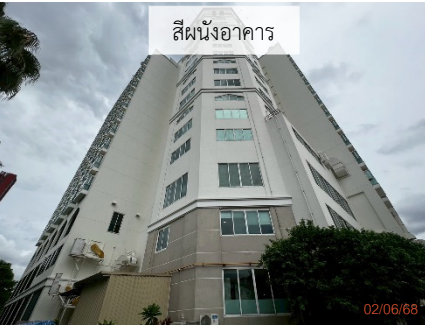
2) ผนังอาคารโครงการ เลือกทาสีขาวหรือสีอ่อนที่มีการสะท้อนแสงน้อย เพื่อให้สอดคล้องกับชุมชนโดยรอบ และเพื่อไม่ดูดซับร้อน	- โครงการเลือกใช้สีเปลือกล้อโซฟาผนังอาคาร เนื่องจากเป็นสีที่ดูสบายตาและกลมกลืนกับพื้นที่ชุมชนโดยรอบ	- ไม่มี

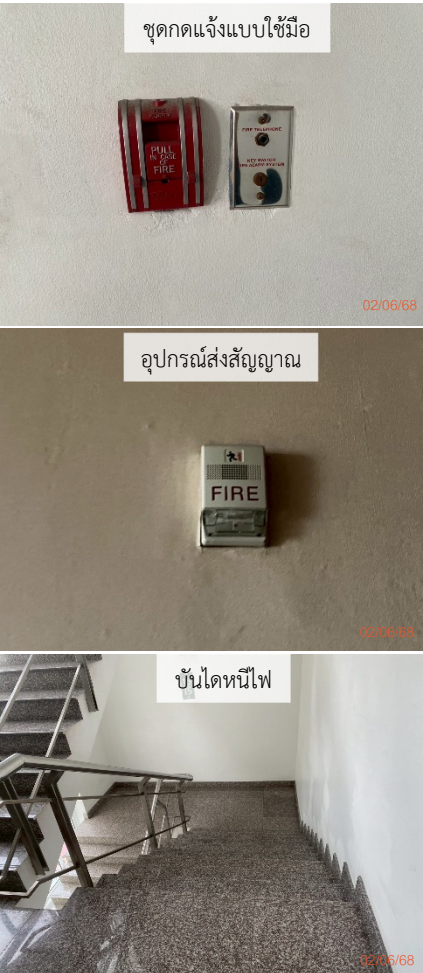
มาตรการป้องกันและแก้ไขผลกระทบสิ่งแวดล้อม และมาตรการติดตามตรวจสอบผลกระทบสิ่งแวดล้อม	ผลการปฏิบัติตามมาตรการ	ปัญหา อุปสรรค ที่ไม่สามารถปฏิบัติตามมาตรการ และแนวทางแก้ไข	ภาพประกอบมาตรการ
<p>6. การป้องกันอัคคีภัย</p> <p>- ตรวจสอบการใช้งานได้ของ Fire Alarm Bell Manual Station, FHC ระบบจ่ายน้ำดับเพลิง ถังดับเพลิง แผงควบคุมสัญญาณ และ Alarm Switch สำหรับผู้ที่ติดค้างในบันไดหนีไฟ โดยตรวจสอบตามระยะเวลาที่ผู้ผลิตแนะนำในแต่ละชนิดอุปกรณ์</p>	<p>- โครงการจัดให้มีเจ้าหน้าที่รับผิดชอบตรวจสอบการใช้งานของระบบป้องกันอัคคีภัยตามมาตรการกำหนด โดยตรวจสอบตามระยะเวลาที่ผู้ผลิตแนะนำในแต่ละชนิดอุปกรณ์</p>	<p>- ไม่มี</p>
