# การปฏิบัติตามมาตรการป้องกันและแก้ไขผลกระทบสิ่งแวดล้อม

ดังนั้น บริษัท ทีซีซีโฮเทล แอสเสท แมนเนจเม้นท์ จำกัด ได้มอบหมายให้บริษัท สเปเชียล แล็บ เอ็นไว แอนด์ คอนซัลแตนท์ จำกัด ดำเนินการติดตามตรวจสอบผลการปฏิบัติตามมาตรการป้องกันและแก้ไขผลกระทบสิ่งแวดล้อม โครงการ มิเลนเนียม คอมเพล็กซ์ ช่วงเดือนมกราคม ถึง มิถุนายน 2567 (ระยะดำเนินการ) โดยอาศัยข้อมูลจากการสัมภาษณ์เจ้าหน้าที่การตรวจสอบเอกสารที่เกี่ยวข้อง และตรวจสอบสภาพพื้นที่จริง พร้อมเสนอแนะแนวทางการแก้ไขปัญหาให้เป็นไปตามมาตรการป้องกันและแก้ไขผลกระทบสิ่งแวดล้อม ในแต่ละด้านที่ได้กำหนดไว้ในรายงานการศึกษาผลกระทบสิ่งแวดล้อม

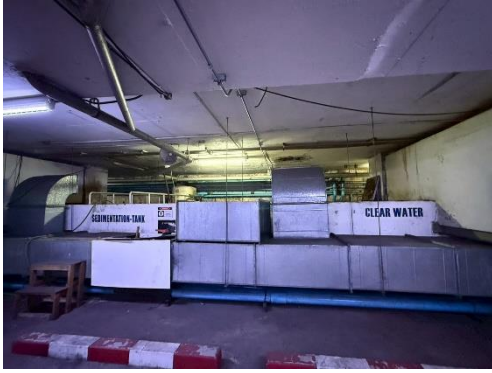
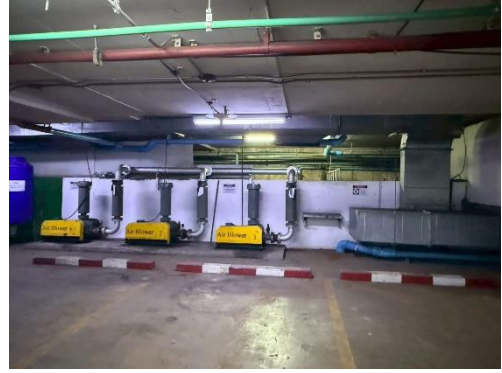
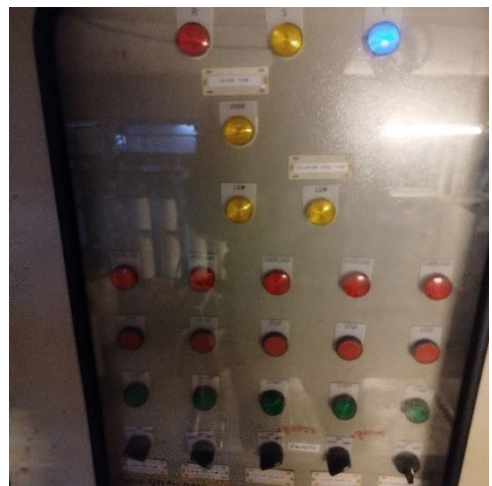
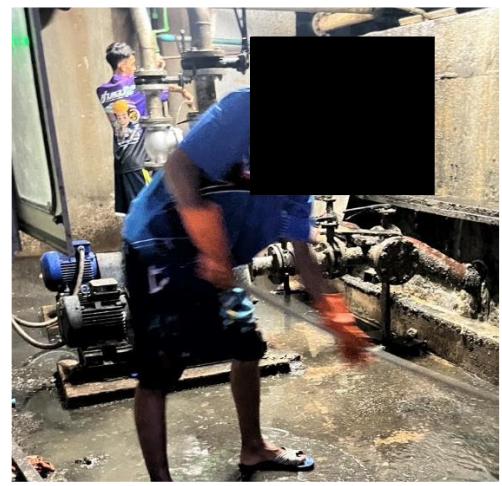
ภาพที่ 2.2-1 ระบบบำบัดน้ำเสีย

| องค์ประกอบทางสิ่งแวดล้อม<br>และคุณค่าต่างๆ | มาตรการป้องกัน และแก้ไขผลกระทบสิ่งแวดล้อม | รายละเอียดการปฏิบัติตามมาตรการป้องกัน<br>และแก้ไขผลกระทบสิ่งแวดล้อม | ปัญหา อุปสรรค<br>และแนวทางแก้ไข | หลักฐานและ<br>เอกสารประกอบ |
|---|---|---|---|---|
| 2.2 ทรัพยากรชีวภาพในน้ำ | ทางโครงการได้จัดระบบบำบัดน้ำเสียไว้ในแต่ละส่วนของโครงการ<br>ซึ่งจะมีประสิทธิภาพการบำบัดน้ำเสียได้ตามมาตรฐานน้ำทิ้งของ<br>อาคาร ก่อนที่จะปล่อยออกสู่ท่อสาธารณะ | ในส่วนของโรงแรมจัดให้มีระบบบำบัดน้ำเสีย จำนวน 1<br>แห่งสามารถบำบัดน้ำเสียได้ 700 ลบ.ม./วัน | - | ภาพที่ 2.2-1 |

| องค์ประกอบทางสิ่งแวดล้อม<br>และคุณค่าต่างๆ | มาตรการป้องกัน และแก้ไขผลกระทบสิ่งแวดล้อม | รายละเอียดการปฏิบัติตามมาตรการป้องกัน<br>และแก้ไขผลกระทบสิ่งแวดล้อม | ปัญหา อุปสรรค<br>และการแก้ไข | หลักฐานและ<br>เอกสารประกอบ |
|---|---|---|---|---|
| 3.6 การบำบัดน้ำเสีย | น้ำเสียที่เกิดจากโครงการจะแบ่งออกเป็น 3 ส่วน คือ ส่วนโรงแรม อาคารสำนักงาน อพาร์ทเมนต์และอาคารจอดรถ ใช้ระบบบำบัดน้ำเสียแบบผสมระหว่าง Activated Sludge และ Biological disc system ซึ่งมีประสิทธิภาพในการบำบัด ไม่น้อยกว่า 90 % ทำให้น้ำทิ้งของโครงการได้ตามมาตรฐานคุณภาพน้ำทิ้งจากอาคารและมีการฆ่าเชื้อโรคก่อนที่จะระบายออกสู่ท่อระบายน้ำสาธารณะ | น้ำเสียในส่วนของโรงแรม ใช้ระบบบำบัดน้ำเสียแบบผสมระหว่าง Activated Sludge และ Biological disc system | - | ภาพที่ 2.2-1 |

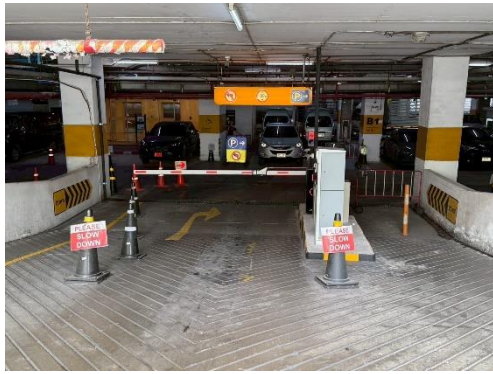
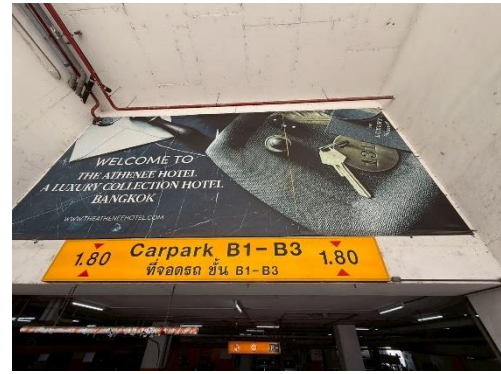
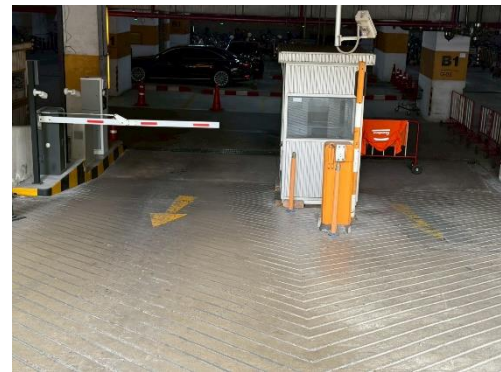
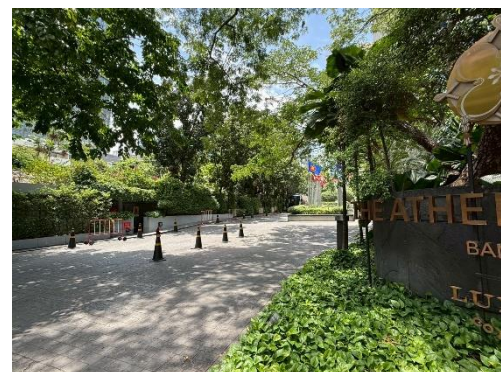
ภาพที่ 2.2-2 ระบบระบายน้ำโครงการ

| องค์ประกอบทางสิ่งแวดล้อม<br>และคุณค่าต่างๆ | มาตรการป้องกัน และแก้ไขผลกระทบสิ่งแวดล้อม | รายละเอียดการปฏิบัติตามมาตรการป้องกัน<br>และแก้ไขผลกระทบสิ่งแวดล้อม | ปัญหา อุปสรรค<br>และแนวทางแก้ไข | หลักฐานและ<br>เอกสารประกอบ |
|---|---|---|---|---|
| 1.3 การระบายน้ำ | 1. ทางโครงการจะทำการระบายน้ำฝนและน้ำทิ้งหลังการบำบัดออกสู่<br>ท่อระบายน้ำสาธารณะบริเวณถนนวิทย์และถนนร่วมฤดี โดยน้ำทิ้ง<br>ส่วนหนึ่งประมาณ 40 ลบ. ม. จะนำกลับไปใช้รดน้ำต้นไม้ และใช้ใน<br>Flushing 595 ลบ.ม. โดยได้จัดถังเก็บน้ำ Recycle ขนาดรวม<br>ประมาณ 700 ลบ.ม. ซึ่งจะสามารถกักน้ำได้ประมาณ 1 ชั่วโมง | การระบายน้ำฝนในส่วนของโรงแรมมีการระบาย<br>น้ำฝนและน้ำทิ้งหลังการบำบัดออกสู่ท่อระบายน้ำ<br>สาธารณะบริเวณถนนวิทย์ โดยน้ำทิ้งส่วนหนึ่งจะ<br>กลับมาไปใช้ใน Flushing และทางโรงแรมมีถังน้ำ<br>Recycle จำนวน 2 ถัง ปริมาตรรวม 228 ลบ.ม. | - | ภาพที่ 2.2-2 |
| | 2. ปริมาณน้ำไหลนองหลังจากการปรับเปลี่ยนพื้นที่ โครงการจากเดิม<br>เพิ่มขึ้น ประมาณ 20 ลบ.ม./ชม. เห็นว่าเป็นปริมาณที่น้อย ซึ่งได้<br>จัดเตรียมบ่อดักขยะ สำหรับรับน้ำก่อนที่จะปล่อยออกนอกโครงการ<br>(ด้านถนนวิทย์และถนนร่วมฤดี) จำนวน 4 บ่อ มี ขนาดรองรับน้ำได้<br>บ่อประมาณ 5 ลบ.ม. ซึ่งน้ำฝนในโครงการจะถูกพักกักไว้ในบ่อ<br>ดังกล่าวก่อน เมื่อระดับลูกลอยขึ้นถึงระดับที่กำหนด จึงสูบน้ำออก<br>นอกโครงการ | ในส่วนของโรงแรม น้ำฝนจะไหลลงมายังบ่อดักขยะ<br>ที่บริเวณทางเข้า-ออกด้านถนนวิทย์ จำนวน 2 บ่อ<br>ก่อนจะสูบน้ำออกนอกโครงการ | - | ภาพที่ 2.2-2 |

| องค์ประกอบทางสิ่งแวดล้อม<br>และคุณค่าต่างๆ | มาตรการป้องกัน และแก้ไขผลกระทบสิ่งแวดล้อม | รายละเอียดการปฏิบัติตามมาตรการป้องกัน<br>และแก้ไขผลกระทบสิ่งแวดล้อม | ปัญหา อุปสรรค<br>และแนวทางแก้ไข | หลักฐานและ<br>เอกสารประกอบ |
|---|---|---|---|---|
| 1.3 การระบายน้ำ (ต่อ) | 3. ติดตั้งตะแกรงดักขยะ ณ จุดสุดท้ายของท่อระบายน้ำของ<br>โครงการก่อนปล่อยออกสู่ท่อสาธารณะ เพื่อป้องกันการอุดตันท่อ<br>ระบายน้ำสาธารณะ | มีการติดตั้งตะแกรงดักขยะ ณ จุดสุดท้ายของท่อระบาย<br>น้ำของโครงการก่อนปล่อยออกสู่ท่อสาธารณะ เพื่อ<br>ป้องกันการอุดตันท่อระบายน้ำสาธารณะ | - | ภาพที่ 2.2-2 |

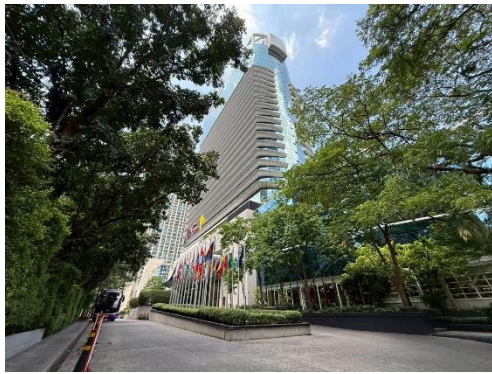
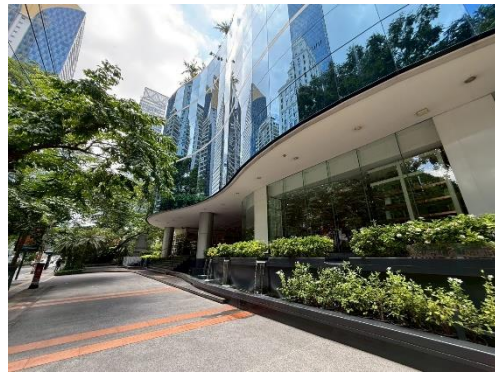
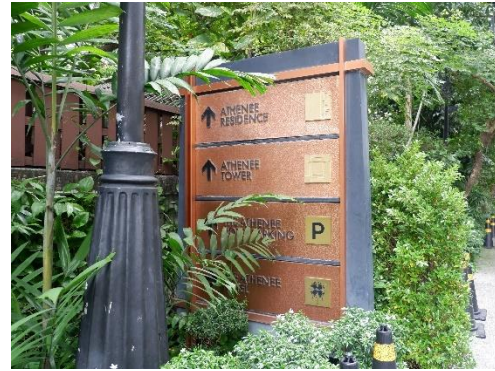
ภาพที่ 2.2-3 การจราจรและการขนส่ง

| องค์ประกอบทางสิ่งแวดล้อม<br>และคุณค่าต่างๆ | มาตรการป้องกัน และแก้ไขผลกระทบสิ่งแวดล้อม | รายละเอียดการปฏิบัติตามมาตรการป้องกัน<br>และแก้ไขผลกระทบสิ่งแวดล้อม | ปัญหา อุปสรรค<br>และแนวทางแก้ไข | หลักฐานและ<br>เอกสารประกอบ |
|---|---|---|---|---|
| 3.1 การจราจรและการขนส่ง | 1. ทางโครงการได้จัดสถานที่จอดรถไว้ 3 แห่ง ได้แก่ อาคารโรงแรมจัด<br>ที่จอดรถ จำนวน 321 คัน อาคารสำนักงานจัดไว้จำนวน 738 คัน<br>และส่วนอพาร์ทเมนต์ที่จอดรถไว้จำนวน 21 คัน และสามารถ<br>จอดได้ในอาคารจอดรถจำนวน 397 คัน ซึ่ง ทางโครงการได้จัดที่<br>จอดรถไว้เพียงพอ | ที่จอดรถในส่วนของโรงแรม ทางโรงแรมให้อาคาร<br>สำนักงานเป็นผู้ดูแลที่จอดรถ ซึ่งเพียงพอสำหรับการ<br>จอดรถ | - | ภาพที่ 2.2-3 |
| | 2. สำหรับการจราจรบริเวณทางเข้า-ออก สามารถใช้ได้ 2 เส้นทาง คือ<br>ถนนวิทย์ และถนนร่วมฤดี โดยมีทางเข้า-ออกทั้งหมด 5 ทาง โดย<br>ถนนของโครงการสามารถวิ่งเชื่อมกันได้ ระหว่างถนนวิทย์และร่วม<br>ฤดี และถนนมีขนาดใหญ่ ทำให้การจราจรภายในโครงการ ไม่ติดขัด<br>นอกจากนี้ยังมีถนนบริการกว้าง 6 เมตรรอบโครงการ | ส่วนของโรงแรมมีทางเข้า - ออก โครงการด้านถนนวิทย์<br>2 ทาง ถนนร่วมฤดี 3 ทาง โดยถนนวิทย์มีทางเข้า-ออก<br>2 ทาง เป็นประตูผู้ให้บริการขนาดกว้าง 13 เมตร เดินรถ<br>ได้ 2 ทาง และอีกประตูหนึ่งเป็นประตูสำหรับงานบริการ<br>มีขนาดประมาณ 7 เมตร จำนวน 2 ช่องจราจร เดินรถ<br>ได้ 2 ทาง ส่วนถนนร่วมฤดี ประตูจากถนนสายหลักมี<br>ขนาดกว้างประมาณ 9 เมตร และประตูถนนบริการ<br>ขนาดประมาณ 7 เมตร | | ภาพที่ 2.2-3 |

| องค์ประกอบทางสิ่งแวดล้อม<br>และคุณค่าต่างๆ | มาตรการป้องกัน และแก้ไขผลกระทบสิ่งแวดล้อม | รายละเอียดการปฏิบัติตามมาตรการป้องกัน<br>และแก้ไขผลกระทบสิ่งแวดล้อม | ปัญหา อุปสรรค<br>และการแก้ไข | หลักฐานและ<br>เอกสารประกอบ |
|---|---|---|---|---|
| | 4. ต้องมีป้ายจราจรภายในโครงการที่ชัดเจน และกระเจกนูนบริเวณปากทางเข้า-ออก เพื่อให้การจราจรเป็นไปด้วยความสะดวกและปลอดภัย | ส่วนของโรงแรม มีป้ายจราจรชัดเจน และกล้องวงจรปิด แต่ไม่มีกระเจกนูนบริเวณทางเข้า-ออกโครงการ | - | ภาพที่ 2.2-3<br>ภาพที่ 2.2-19 |

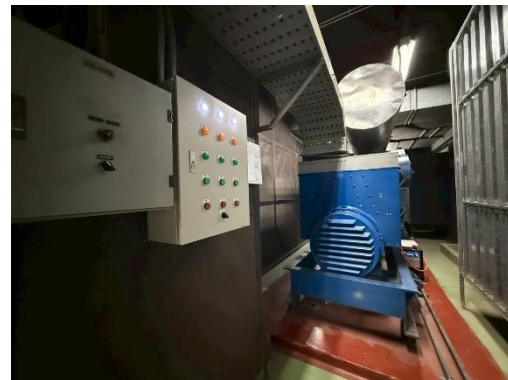
ภาพที่ 2.2-4 ระยะถอยร่อน

| องค์ประกอบทางสิ่งแวดล้อม<br>และคุณค่าต่างๆ | มาตรการป้องกัน และแก้ไขผลกระทบสิ่งแวดล้อม | รายละเอียดการปฏิบัติตามมาตรการป้องกัน<br>และแก้ไขผลกระทบสิ่งแวดล้อม | ปัญหา อุปสรรค<br>และการแก้ไข | หลักฐานและ<br>เอกสารประกอบ |
|---|---|---|---|---|
| | 2. ทางโครงการได้จัดการใช้ที่ดินของโครงการให้มี ค่า FAR ไม่เกิน 10:1 และค่า BCA ไม่น้อยกว่าร้อยละ 30 และระยะถอยร่นของอาคารอย่างน้อย 6 เมตร ซึ่ง เป็นไปตามที่ พ.ร.บ. ควบคุมอาคารกำหนด | ส่วนของโรงแรม มีระยะถอยร่นของอาคาร ไม่น้อยกว่า 6 เมตร | - | ภาพที่ 2.2-4 |

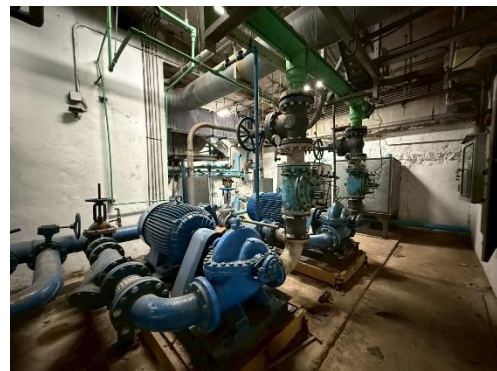
ภาพที่ 2.2-5 ระบบไฟฟ้า

| องค์ประกอบทางสิ่งแวดล้อม<br>และคุณค่าต่างๆ | มาตรการป้องกัน และแก้ไขผลกระทบสิ่งแวดล้อม | รายละเอียดการปฏิบัติตามมาตรการป้องกัน<br>และแก้ไขผลกระทบสิ่งแวดล้อม | ปัญหา อุปสรรค<br>และการแก้ไข | หลักฐานและ<br>เอกสารประกอบ |
|---|---|---|---|---|
| 3.3 การใช้ไฟฟ้า | 1. ทางโครงการมีความต้องการใช้ไฟฟ้าทั้งหมด 14,946 KVA ซึ่งจากการสอบถามเจ้าหน้าที่ของการไฟฟ้านครหลวง พบว่าสามารถจ่ายกระแสไฟฟ้าได้อย่างเพียงพอและเมื่อมีการใช้ไฟฟ้า Load สถานีไฟฟ้าย่อยแต่ละเขตบริการสามารถที่จะเชื่อมกระแสไฟฟ้าได้ทันที | ในส่วนของโรงแรม มีระบบไฟฟ้าอยู่ 2 ประเภท คือ ระบบไฟฟ้าปกติ และระบบไฟฟ้าฉุกเฉิน โดยระบบไฟฟ้าปกติรับไฟฟ้าจากไฟฟ้านครหลวง ส่วนระบบไฟฟ้าฉุกเฉินโครงการจัดให้มีเครื่องกำเนิดไฟฟ้าฉุกเฉินขนาด 1,000 kva | - | ภาพที่ 2.2-5 |
| | 2. ทางโครงการได้จัดเตรียมเครื่องปั่นไฟฟ้าสำรอง ขนาด 2,200 KVA เพื่อจะสามารถแก้ปัญหาเฉพาะหน้าในช่วงที่กระแสไฟฟ้าขัดข้อง | ในส่วนของโรงแรม ระบบไฟฟ้าฉุกเฉินจัดให้มีเครื่องกำเนิดไฟฟ้าฉุกเฉินขนาด 1,000 KVA | - | ภาพที่ 2.2-5 |

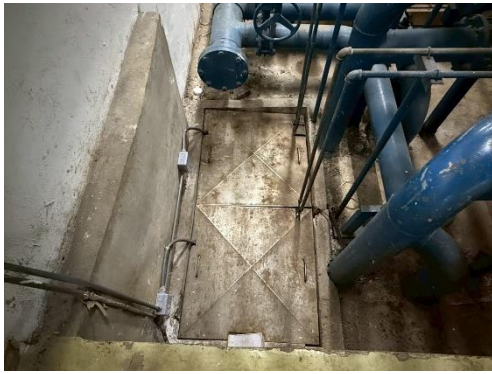
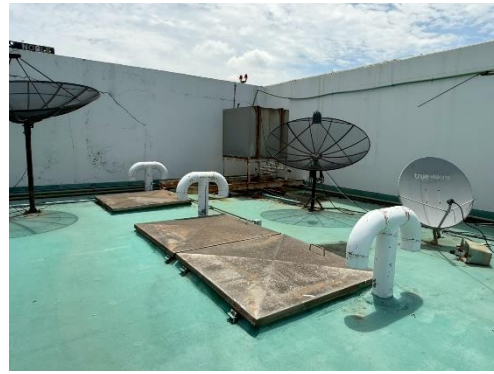
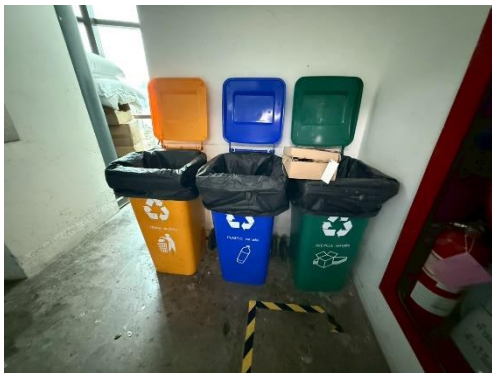
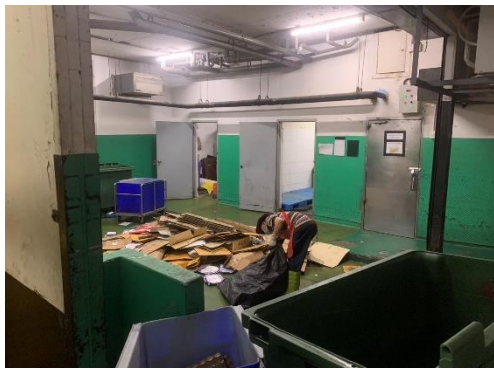
ภาพที่ 2.2-6 ระบบน้ำใช้

| องค์ประกอบทางสิ่งแวดล้อม<br>และคุณค่าต่างๆ | มาตรการป้องกัน และแก้ไขผลกระทบสิ่งแวดล้อม | รายละเอียดการปฏิบัติตามมาตรการป้องกัน<br>และแก้ไขผลกระทบสิ่งแวดล้อม | ปัญหา อุปสรรค<br>และการแก้ไข | หลักฐานและ<br>เอกสารประกอบ |
|---|---|---|---|---|
| 3.4 การใช้ประปา | 1. จากการสอบถามเจ้าหน้าที่ของการประปานครหลวง พบว่า การประปาสามารถให้บริการน้ำประปาได้อย่างเพียงพอ | ในส่วนของโรงแรม รับน้ำจากการประปานครหลวง โดยนำมาเก็บในถังเก็บน้ำชั้นใต้ดิน 2 ถัง ปริมาตรรวม 565 ลูกบาศก์เมตร และถังชั้นดาดฟ้าจำนวน 2 ถัง ปริมาตรรวม 144 ลูกบาศก์เมตร | - | ภาพที่ 2.2-6 |
| | 2. ทางโครงการได้จัดเตรียมถังเก็บน้ำสำหรับระบบประปา ซึ่งสามารถรองรับน้ำในชั่วโมงใช้น้ำสูงสุด ได้นานอย่างน้อย 3 ชั่วโมง ในแต่ละส่วนของโครงการ ซึ่งมากกว่าตามประกาศกระทรวงฉบับที่ 33 (พ.ศ. 2533) ออกตามความในพระราชบัญญัติ ควบคุมอาคาร พ.ศ. 2522 | ในส่วนของโรงแรม รับน้ำจากการประปานครหลวงเฉลี่ย 250 ลูกบาศก์เมตร/วัน โดยนำมาเก็บในถังเก็บน้ำชั้นใต้ดิน 2 ถัง ปริมาตร รวม 565 ลูกบาศก์เมตร และถังชั้นดาดฟ้าจำนวน 2 ถัง ปริมาตร รวม 144 ลูกบาศก์เมตร | - | ภาพที่ 2.2-6 |

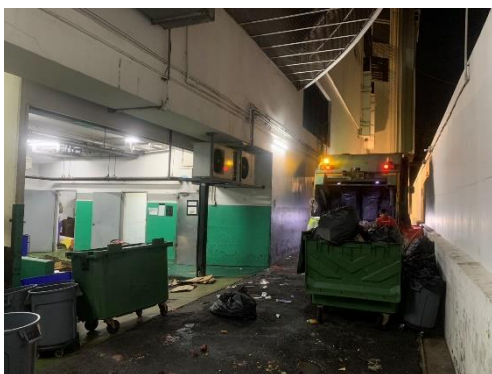
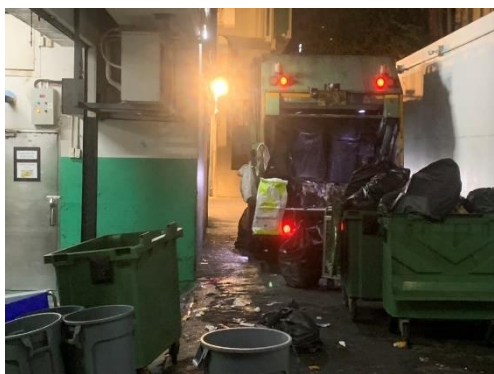
ภาพที่ 2.2-7 ห้องพัสดุฟอยรวม

| องค์ประกอบทางสิ่งแวดล้อม<br>และคุณค่าต่างๆ | มาตรการป้องกัน และแก้ไขผลกระทบสิ่งแวดล้อม | รายละเอียดการปฏิบัติตามมาตรการป้องกัน<br>และแก้ไขผลกระทบสิ่งแวดล้อม | ปัญหา อุปสรรค<br>และการแก้ไข | หลักฐานและ<br>เอกสารประกอบ |
|---|---|---|---|---|
| 3.5 การจัดการมูลฝอย | 1. เมื่อเปิดดำเนินการคาดว่าจะมีมูลฝอยเกิดขึ้นทั้งหมดประมาณ 33,448 ลบ.ม./วัน ทางโครงการ ได้จัดเตรียมห้องพักมูลฝอยไว้ใน 4 ส่วนของ โครงการ คือ โรงแรมจัดห้องพักมูลฝอยขนาด 72 ลบ.ม. อาคารสำนักงานมีห้องพักมูลฝอยขนาด 166.2 ลบ.ม. อพาร์ทเมนต์และอาคารจอดรถมีห้องพักมูลฝอยขนาด 86.91 ลบ.ม. โดยในส่วนของ โรงแรม อาคารสำนักงาน และอาคารจอดรถได้แยกเป็น ห้องขยะเปียก และห้องขยะแห้ง สำหรับในส่วน อพาร์ทเมนต์มีห้องขยะแห้งเพียงอย่างเดียว ซึ่งขยะเปียกในส่วนนี้จะนำไปใส่ถุงดำ แล้วนำไปพักที่ห้องขยะเปียกในอาคารจอดรถ ซึ่งจะทำการ เก็บขน สำนักงานเขตปทุมวัน | ส่วนของโรงแรม จัดให้มีห้องพักมูลฝอยของโครงการจำนวน 3 ห้อง ตั้งอยู่ที่ชั้น 1 โดยภายในห้องพักมูลฝอย มี ก้อนน้ำ และด้านหน้าห้องพักมีรางระบายน้ำ เพื่อทำความสะอาดแล้วน้ำในระบบบำบัดน้ำเสีย | - | ภาพที่ 2.2-7 |
| | 3. ดูแลทำความสะอาดห้องพักมูลฝอยโดยน้ำยาฆ่าเชื้อโรคเป็นประจำ | ส่วนโรงแรม พนักงานทำความสะอาดใช้น้ำยาฆ่าเชื้อเป็นประจำ | - | ภาพที่ 2.2-7 |

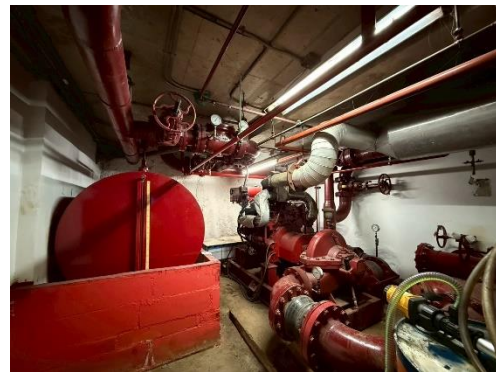
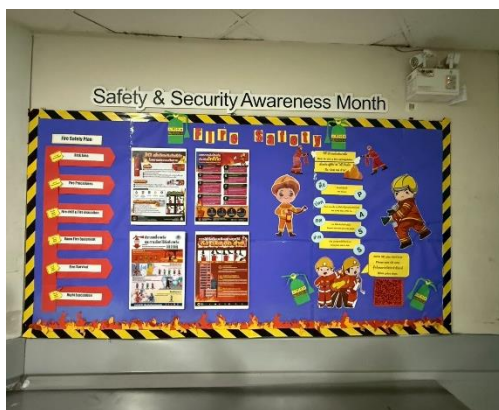
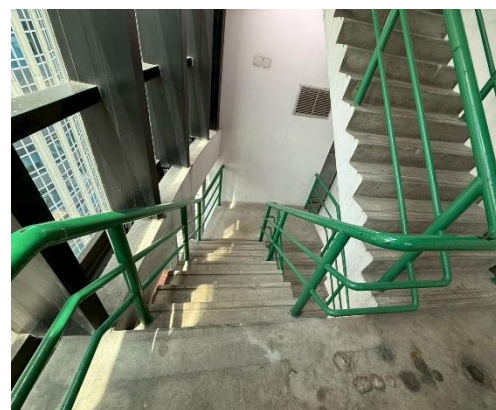
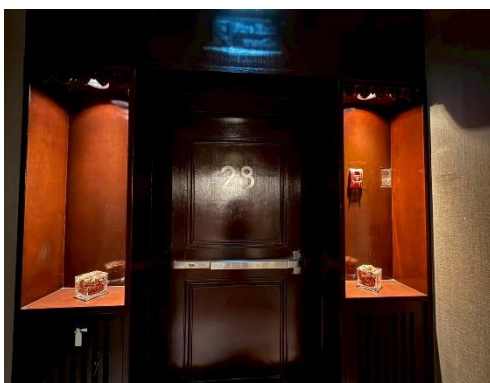
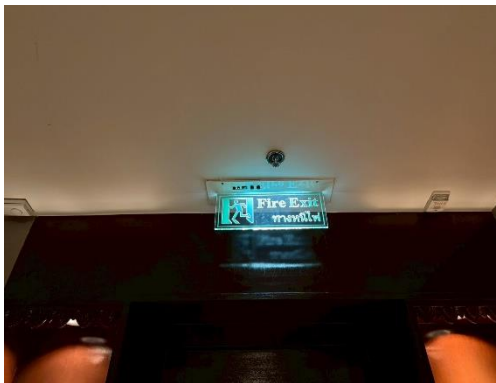
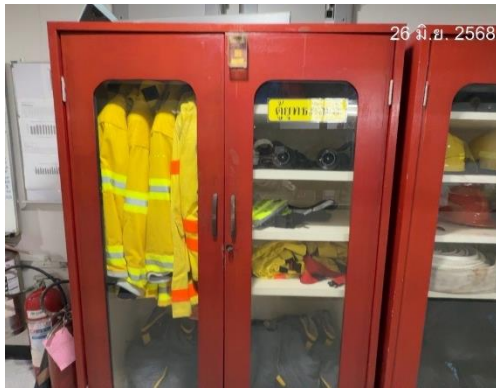
ภาพที่ 2.2-9 อุปกรณ์ป้องกันอัคคีภัย

| องค์ประกอบทางสิ่งแวดล้อม<br>และคุณค่าต่างๆ | มาตรการป้องกัน และแก้ไขผลกระทบสิ่งแวดล้อม | รายละเอียดการปฏิบัติตามมาตรการป้องกัน<br>และแก้ไขผลกระทบสิ่งแวดล้อม | ปัญหา อุปสรรค<br>และการแก้ไข | หลักฐานและ<br>เอกสารประกอบ |
|---|---|---|---|---|
| 3.7 การป้องกันอัคคีภัย | 1. ติดตั้งอุปกรณ์ดับเพลิงตามมาตรฐานของอาคาร คือ ตู้ฉีดน้ำดับเพลิง (Fire Hose Cabinet) | ส่วนโรงแรม มีการติดตั้งอุปกรณ์ดับเพลิงตามมาตรฐานของอาคาร | - | ภาพที่ 2.2-9 |
| | 2. เนื่องจากเป็นอาคารสูงทางโครงการจึงได้จัดลาน สำหรับหนีไฟทางอากาศ และติดตั้งถังลิฟต์ดับเพลิงเพื่อให้เจ้าหน้าที่สามารถเข้าไประงับอัคคีภัยภายในอาคารได้ | ทางโครงการมีทางหนีไฟทางอากาศ และติดตั้งลิฟต์ดับเพลิงจำนวน 1 ตัว เพื่อให้เจ้าหน้าที่สามารถระงับอัคคีภัยภายในอาคารได้ | - | ภาพที่ 2.2-9 |
| | 3. ติดตั้งสัญญาณเตือนไฟไหม้ (Fire Alarm) และมีป้ายแสดงตำแหน่งของอุปกรณ์ดับเพลิง และทางหนีไฟฉุกเฉิน | ทางโครงการมีการติดตั้งสัญญาณเตือนไฟไหม้ และมีป้ายแสดงตำแหน่งอุปกรณ์ดับเพลิง และทางออกฉุกเฉิน | - | ภาพที่ 2.2-9 |

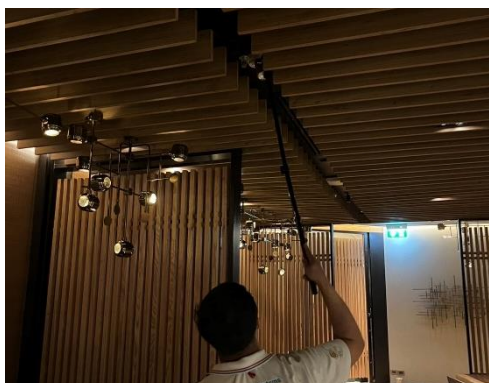
ภาพที่ 2.2-10 เจ้าหน้าที่ตรวจสอบระบป้องกันอัคคีภัย

| องค์ประกอบทางสิ่งแวดล้อม<br>และคุณค่าต่างๆ | มาตรการป้องกัน และแก้ไขผลกระทบสิ่งแวดล้อม | รายละเอียดการปฏิบัติตามมาตรการป้องกัน<br>และแก้ไขผลกระทบสิ่งแวดล้อม | ปัญหา อุปสรรค<br>และการแก้ไข | หลักฐานและ<br>เอกสารประกอบ |
|---|---|---|---|---|
| | 4. ดูแลอุปกรณ์ดับเพลิงให้อยู่ในสภาพที่พร้อมในการใช้งานตลอดเวลา | ส่วนโรงแรม มีเจ้าหน้าที่ดูแล ตรวจสอบอุปกรณ์ดับเพลิงให้อยู่ในสภาพพร้อมใช้งานตลอดเวลา | - | ภาคผนวก ค-1<br>ตรวจสอบระบบ<br>สาธารณูปโภค<br>ภาพที่ 2.2-10 |

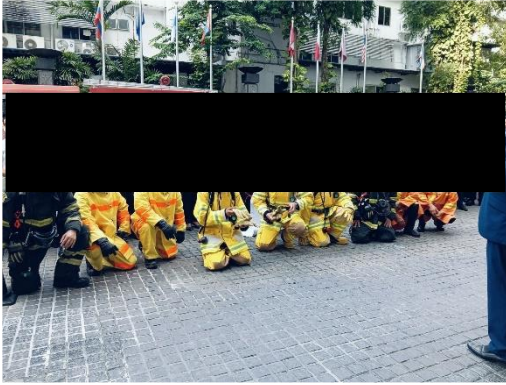
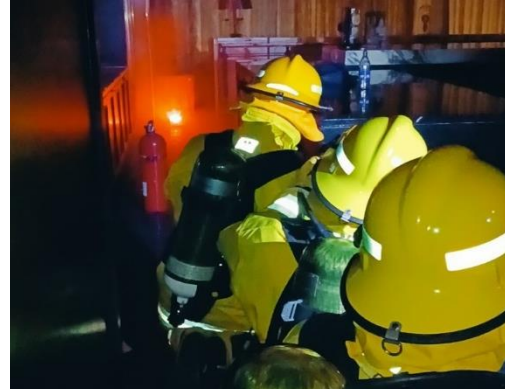
ภาพที่ 2.2-11 การซ้อมดับเพลิง

| องค์ประกอบทางสิ่งแวดล้อม<br>และคุณค่าต่างๆ | มาตรการป้องกัน และแก้ไขผลกระทบสิ่งแวดล้อม | รายละเอียดการปฏิบัติตามมาตรการป้องกัน<br>และแก้ไขผลกระทบสิ่งแวดล้อม | ปัญหา อุปสรรค<br>และการแก้ไข | หลักฐานและ<br>เอกสารประกอบ |
|---|---|---|---|---|
| 3.7 การป้องกันอัคคีภัย (ต่อ) | <p>6. ทางโครงการจัดแผนปฏิบัติการในกรณีที่เกิดเหตุเพลิงไหม้ คือ</p> <ol style="list-style-type: none"> <li>เมื่อเกิดเหตุเพลิงไหม้ขึ้นในโครงการระบบแจ้งสัญญาณเพลิงไหม้จะทำการ ตรวจจับควันและความร้อน โดยระบบแจ้งสัญญาณจะใช้ทั้งระบบอัตโนมัติและระบบ manual โดยทางโครงการได้เลือกใช้ระบบแจ้งเหตุด้วยเสียงเพื่อให้ผู้ที่อยู่ในอาคารได้เตรียมอพยพออกนอกอาคารได้ทันทั่วทั้ง</li> <li>เจ้าหน้าที่หรือผู้พบเห็นเหตุเพลิงไหม้ต้องแจ้งเหตุฉุกเฉินไปยังศูนย์ทำการ ดับเพลิงที่ใกล้ที่สุด โดยจะมีระบบโทรศัพท์แจ้งเหตุติดตั้งอยู่ใกล้กับบันไดหนีไฟ ซึ่งจะมีป้ายเรืองแสงบอกทางออกบันไดหนีไฟ</li> <li>ผู้ที่อยู่ในอาคารจะต้องรีบออกนอกห้อง เพื่อหนีไฟโดยทางบันไดหนีไฟ</li> <li>สำหรับผู้ที่อยู่ในลิฟต์จะสามารถหนีไฟได้โดยเมื่อเกิดเหตุเพลิงไหม้ลิฟต์ทุกตัวของอาคารจะลงมาที่ชั้น 1</li> <li>ขณะที่อุปกรณ์ป้องกันอัคคีภัยทำการดับเพลิง เนื่องจากเป็นอาคารสูงทางโครงการ ได้จัดลิฟต์ดับเพลิงเพื่อให้เจ้าหน้าที่เข้าไประงับอัคคีภัยได้ ซึ่งอุปกรณ์ดับเพลิงต่างๆ และลิฟต์ดับเพลิงจะทำงานได้โดยอาศัยระบบไฟฟ้าสำรอง และถูกควบคุมการทำงานโดย Command Center ในแต่ละส่วนของอาคาร นอกจากนี้ยังมีลานหนีไฟทางอากาศอีกด้วย</li> <li>ทางโครงการจัดให้มีหน่วยดับเพลิงเบื้องต้น เพื่อทำการระงับอัคคีภัยก่อนที่เจ้าหน้าที่จากสถานีตำรวจดับเพลิงจะมาถึงพื้นที่โครงการ</li> </ol> | ส่วนโรงแรม จัดให้มีแผนปฏิบัติการในกรณีเกิดเพลิงไหม้ และมีการซ้อมดับเพลิงปีละ 2 ครั้ง โดยจ้างหน่วยงานภายนอก 1 ครั้งและซ้อมเอง 1 ครั้ง ซ้อมครั้งสุดท้าย เมื่อ 25 ตุลาคม พ.ศ. 2567 | - | ภาคผนวก ค-2<br>ใบรับรองการซ้อม<br>อพยพหนีไฟ<br>ภาพที่ 2.2-11 |

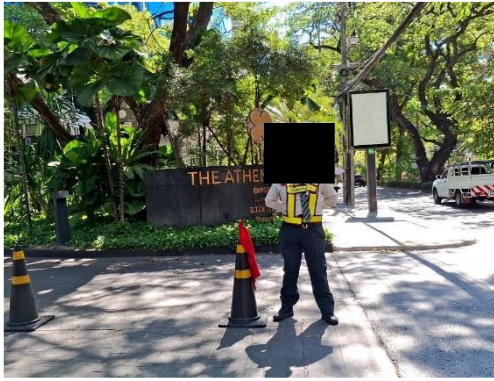
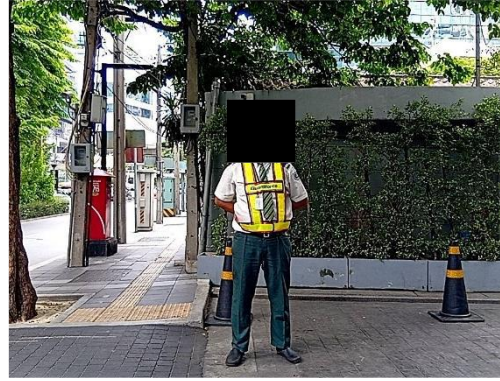
ภาพที่ 2.2-18 เจ้าหน้าที่รักษาความปลอดภัย

| องค์ประกอบทางสิ่งแวดล้อม<br>และคุณค่าต่างๆ | มาตรการป้องกัน และแก้ไขผลกระทบสิ่งแวดล้อม | รายละเอียดการปฏิบัติตามมาตรการป้องกัน<br>และแก้ไขผลกระทบสิ่งแวดล้อม | ปัญหา อุปสรรค<br>และการแก้ไข | หลักฐานและ<br>เอกสารประกอบ |
|---|---|---|---|---|
| 3.1 การจราจรและการขนส่ง (ต่อ) | 3. ต้องมียามรักษาการณ์ตลอด 24 ชม. เพื่ออำนวยความสะดวกและความปลอดภัยของการจราจรภายในโครงการ | ส่วนของโรงแรม มียามรักษาความปลอดภัย ตลอด 24 ชม. และมีกล้องวงจรปิด เพื่อตรวจสอบความเรียบร้อยของผู้ใช้บริการ | - | ภาพที่ 2.2-18<br>ภาพที่ 2.2-19 |

| องค์ประกอบทางสิ่งแวดล้อม<br>และคุณค่าต่างๆ | มาตรการป้องกัน และแก้ไขผลกระทบสิ่งแวดล้อม | รายละเอียดการปฏิบัติตามมาตรการป้องกัน<br>และแก้ไขผลกระทบสิ่งแวดล้อม | ปัญหา อุปสรรค<br>และการแก้ไข | หลักฐานและ<br>เอกสารประกอบ |
|---|---|---|---|---|
| | 5. มียามรักษาการณ์คอยดูแลความปลอดภัยตลอด 24 ชั่วโมง | ส่วนโรงแรม มียามรักษาความปลอดภัยตลอด 24 ชม. และมีกล้องวงจรปิด เพื่อตรวจสอบความเรียบร้อยของผู้ใช้บริการ | - | ภาพที่ 2.2-18<br>ภาพที่ 2.2-19 |
