รายงานผลการปฏิบัติตามมาตรการการป้องกันและแก้ไขผลกระทบสิ่งแวดล้อม  
และมาตรการติดตามตรวจสอบผลกระทบสิ่งแวดล้อม (ระยะดำเนินการ)

# โครงการ อพาร์ทเมนต์ 6 ชั้น บริษัท อบลชาติ จำกัด

ฉบับที่ 1/2568

ประจำเดือน มกราคม - มิถุนายน 2568

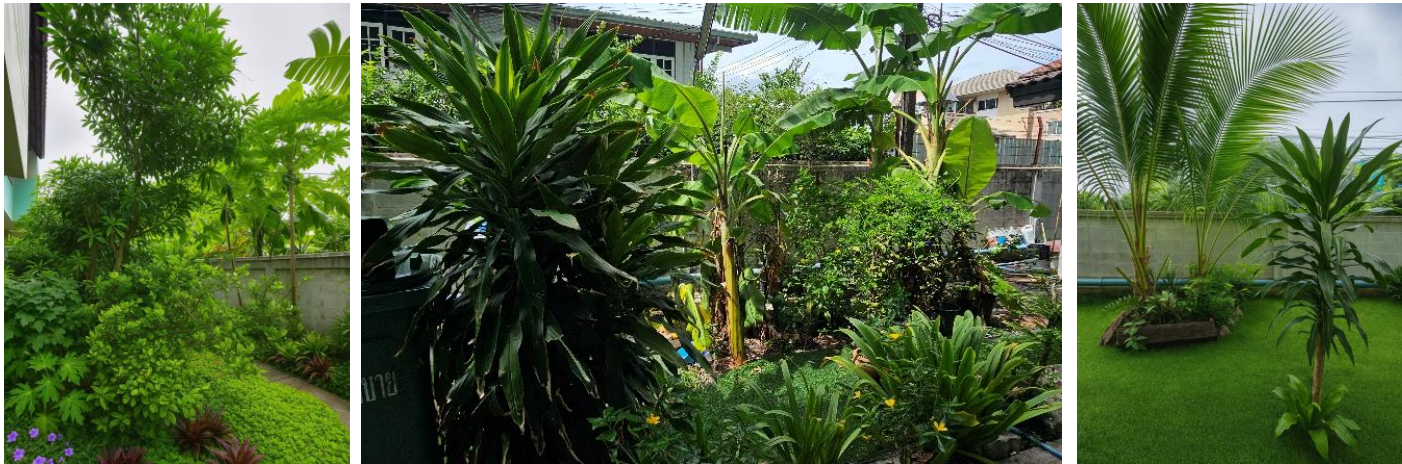
| ผลกระทบ | มาตรการป้องกันและแก้ไขผลกระทบสิ่งแวดล้อม | ผลการปฏิบัติตามมาตรการป้องกันและแก้ไขผลกระทบสิ่งแวดล้อม | ปัญหาและข้อเสนอแนะการแก้ไข | เอกสารอ้างอิง |
|---|---|---|---|---|
| 1.2 ทรัพยากรดินและการชะล้างพังทลาย | บริเวณพื้นที่ว่างที่เหลือให้ทำการปลูกพืชคลุมดิน เช่น หญ้า และไม้ดอกไม้ประดับ | ก่อนหน้านี้ไม่ปลูก ไม้ประดับ ตายไปเป็นจำนวนมาก ทางโครงการจึงได้มีการปลูกพืชคลุมดินเพิ่ม และจัดให้มีพนักงานดูแลบำรุงรักษา | | รูปที่ 2-1 |

รูปที่ 2-1 : ปลูกรพืชมลุมดิน เช่น หญ้า ไม้ดอก ไม้ประดับ

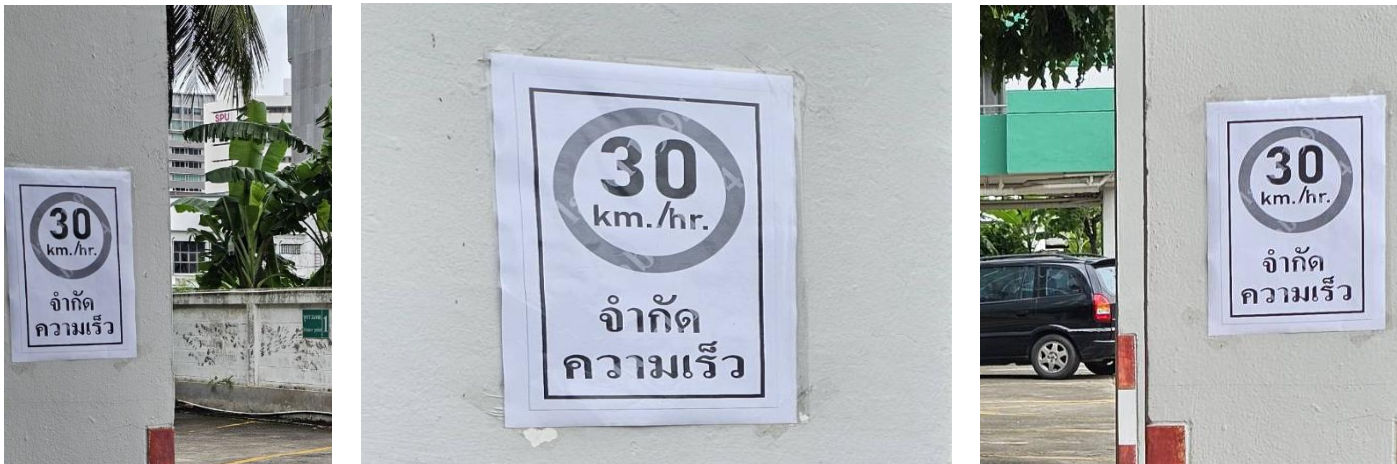
| ผลกระทบ | มาตรการป้องกันและแก้ไขผลกระทบสิ่งแวดล้อม | ผลการปฏิบัติตามมาตรการป้องกันและแก้ไขผลกระทบสิ่งแวดล้อม | ปัญหาและข้อเสนอแนะการแก้ไข | เอกสารอ้างอิง |
|---|---|---|---|---|
| 1.4 เสียงและการสั่นสะเทือน | จำกัดความเร็วรถ ขณะวิ่งเข้า-ออก พื้นที่โครงการ ให้มีความเร็วไม่เกิน 30 กิโลเมตร/ชั่วโมง | ทางโครงการได้จัดทำป้ายจำกัดความเร็วรถ ขณะแล่นเข้า-ออกพื้นที่โครงการ ให้มีความเร็วไม่เกิน 30 กิโลเมตร/ชั่วโมง | ทางโครงการติดป้ายจำกัดความเร็วในบริเวณโครงการแต่ปัจจุบันชำรุด จึงติดป้ายชั่วคราว จึงเสนอแนะให้โครงการดำเนินการติดป้ายจำกัดความเร็วชนิดถาวรที่มองเห็นได้ชัดเจน | รูปที่ 2-2 |

รูปที่ 2-2 : ป้ายชั่วคราวจำกัดความเร็วบริเวณทางเข้า-ออก ของโครงการ

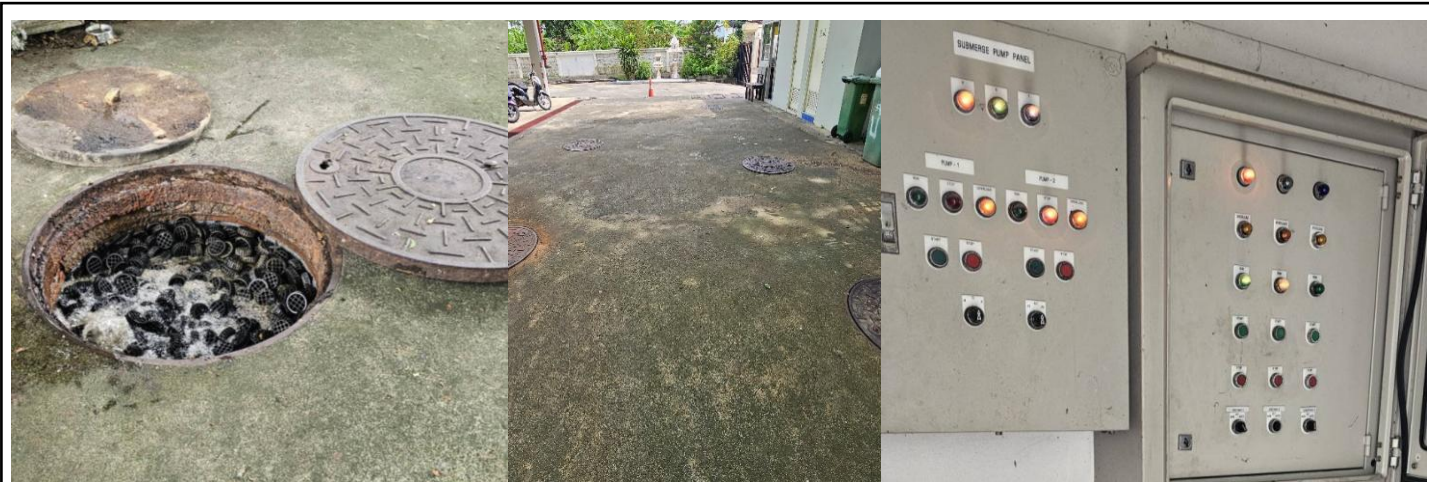
| ผลกระทบ | มาตรการป้องกันและแก้ไขผลกระทบสิ่งแวดล้อม | ผลการปฏิบัติตามมาตรการป้องกันและแก้ไขผลกระทบสิ่งแวดล้อม | ปัญหาและข้อเสนอแนะการแก้ไข | เอกสารอ้างอิง |
|---|---|---|---|---|
| 1.5 ทรัพยากรน้ำ | 1. จัดให้มีการติดตั้งระบบบำบัดน้ำเสียสำเร็จรูปชนิดเติมอากาศเลี้ยงตะกอนเวียนกลับ (Aeration Activated Sludge) โดยน้ำทิ้งที่ออกจากระบบ ต้องมีค่าความสกปรกไม่เกิน 30 มิลลิกรัม/ลิตร<br>- ถังแยกกาก/ปรับสภาพสมดุล ปริมาณกักเก็บ 20 ลบ.ม. ระยะเวลาเก็บ 4.68 ชม. | ทางโครงการได้ติดตั้งระบบบำบัดน้ำเสีย 1 ชุด เป็นระบบเติมอากาศแบบเวียนตะกอนเพื่อบำบัดน้ำเสียภายในโครงการให้ได้ตามเกณฑ์น้ำทิ้ง ก่อนระบายน้ำทิ้งลงสู่ท่อระบายน้ำสาธารณะบริเวณด้านหน้าโครงการ | | รูปที่ 2-3 |

รูปที่ 2-3 : ระบบบำบัดน้ำเสียแบบเติมอากาศ

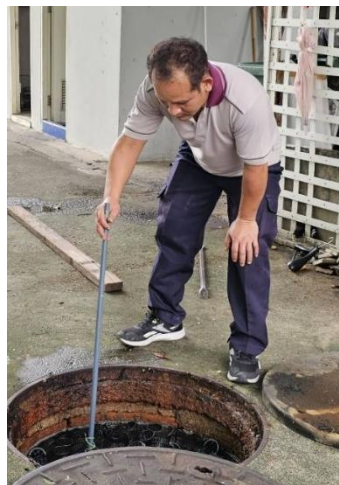
| ผลกระทบ | มาตรการป้องกันและแก้ไขผลกระทบสิ่งแวดล้อม | ผลการปฏิบัติตามมาตรการป้องกันและแก้ไขผลกระทบสิ่งแวดล้อม | ปัญหาและข้อเสนอแนะการแก้ไข | เอกสารอ้างอิง |
|---|---|---|---|---|
| | 3. จัดให้มีวิศวกรสุขาภิบาลและช่างเทคนิคที่มีความชำนาญไว้ควบคุมและปรับปรุงคุณภาพระบบบำบัดน้ำเสียให้มีประสิทธิภาพดีอยู่ตลอดเวลา | ทางโครงการจัดให้มีเจ้าหน้าที่ไว้ควบคุมดูแลระบบบำบัดน้ำเสีย | | รูปที่ 2-4 |

| ผลกระทบ | มาตรการป้องกันและแก้ไขผลกระทบสิ่งแวดล้อม | ผลการปฏิบัติตามมาตรการป้องกันและแก้ไขผลกระทบสิ่งแวดล้อม | ปัญหาและข้อเสนอแนะการแก้ไข | เอกสารอ้างอิง |
|---|---|---|---|---|
| | 4. ในกรณีที่ระบบบำบัดน้ำเสียเกิดการเสียหายให้โครงการรีบดำเนินการแก้ไขทันที | ทางโครงการจัดให้มีเจ้าหน้าที่ไว้ควบคุมดูแลระบบบำบัดน้ำเสีย หากเสียหายให้ซ่อมแซมทันที | | รูปที่ 2-4 |

รูปที่ 2-4 : เจ้าหน้าที่ดูแลระบบบำบัดน้ำเสีย

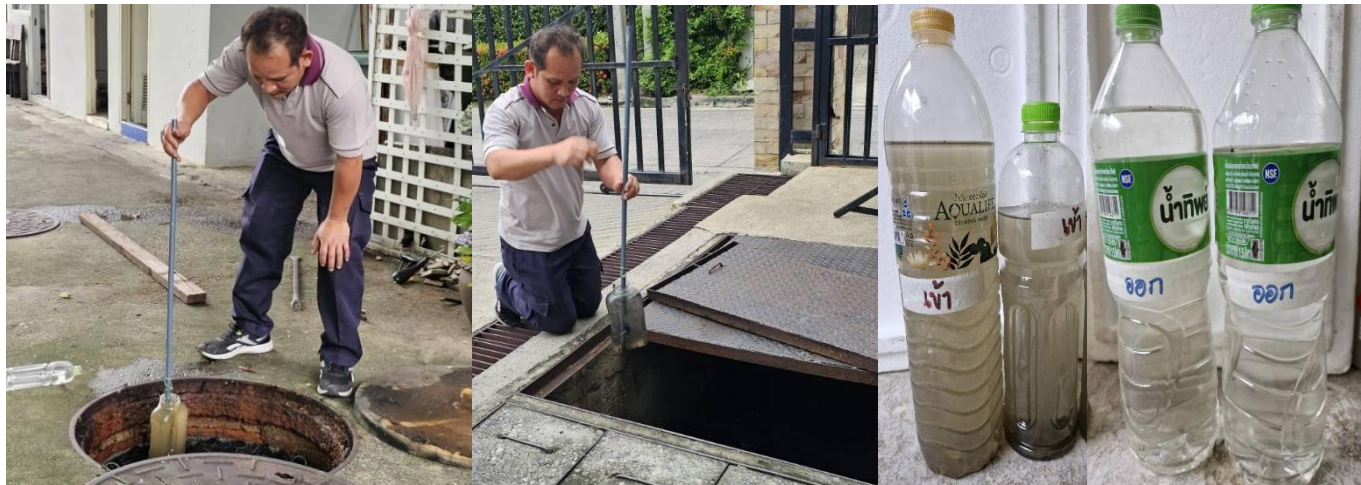
| ผลกระทบ | มาตรการป้องกันและแก้ไขผลกระทบสิ่งแวดล้อม | ผลการปฏิบัติตามมาตรการป้องกันและแก้ไขผลกระทบสิ่งแวดล้อม | ปัญหาและข้อเสนอแนะการแก้ไข | เอกสารอ้างอิง |
|---|---|---|---|---|
| 1.5 ทรัพยากรน้ำ (ต่อ) | 5. จัดให้มีการตรวจสอบคุณภาพน้ำก่อนเข้าระบบบำบัดและน้ำทิ้งก่อนระบายออกนอกโครงการ โดยตรวจวัดในรูปของค่า BOD, SS, pH, Fecal Coliform และ Oil & Grease ในบ่อตรวจคุณภาพน้ำทิ้งของโครงการ | ทางโครงการจัดให้มีการตรวจสอบคุณภาพน้ำก่อนและหลังผ่านระบบบำบัดฯ ก่อนระบายออกนอกโครงการ โดยตรวจวัดในรูปของค่า BOD, SS, pH, Fecal Coliform และ Oil & Grease | | รูปที่ 2-5 และรูปที่ 2-6 |

รูปที่ 2-5 : ตรวจสอบคุณภาพน้ำก่อนและหลังผ่านระบบบำบัดน้ำเสีย

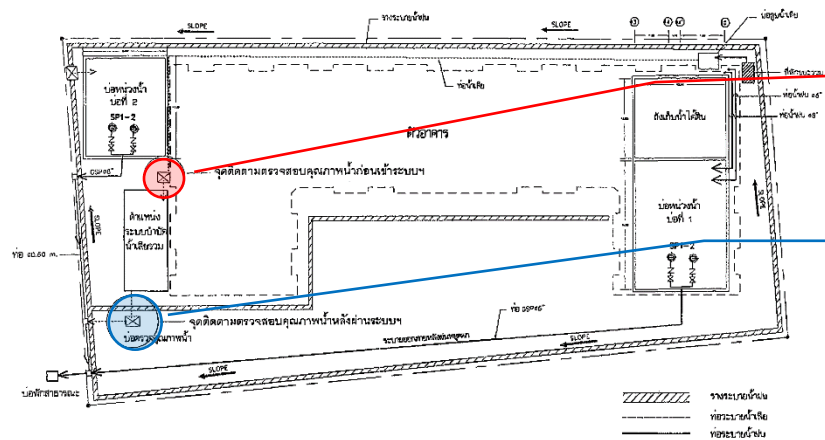
จุดเก็บตัวอย่างน้ำเสียก่อนเข้าระบบฯ

จุดเก็บตัวอย่างน้ำเสียหลังผ่านระบบฯ  
ก่อนปล่อยสู่สาธารณะ

รูปที่ 2-6 : จุดตรวจสอบคุณภาพน้ำก่อนเข้าระบบบำบัดฯ และหลังผ่านระบบบำบัดฯ

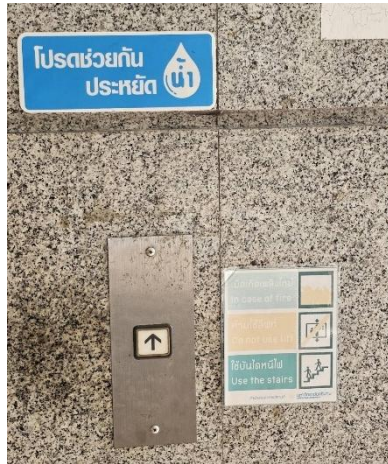
| ผลกระทบ | มาตรการป้องกันและแก้ไขผลกระทบสิ่งแวดล้อม | ผลการปฏิบัติตามมาตรการป้องกันและแก้ไขผลกระทบสิ่งแวดล้อม | ปัญหาและข้อเสนอแนะการแก้ไข | เอกสารอ้างอิง |
|---|---|---|---|---|
| 3.1 การใช้น้ำ | 1. รมรณคใ้ม่ใ้การใ้่น้ำอย่างประหยดั | โครงการม่ใ้การรมรณคใ้ใ้่น้ำอย่างประหยดัโดยตดัป่ายปรอดช่วยกันประหยดัน้ำไว้ตรงหน้าลัฟท์ของทุกชั้น เพื่อใ้ผู้พักอาศัยเห็นได้ชัดเจน | | รูป 2-7 |

รูปที่ 2-7 : ป้ายรณรงค์ใช้น้ำอย่างประหยัด

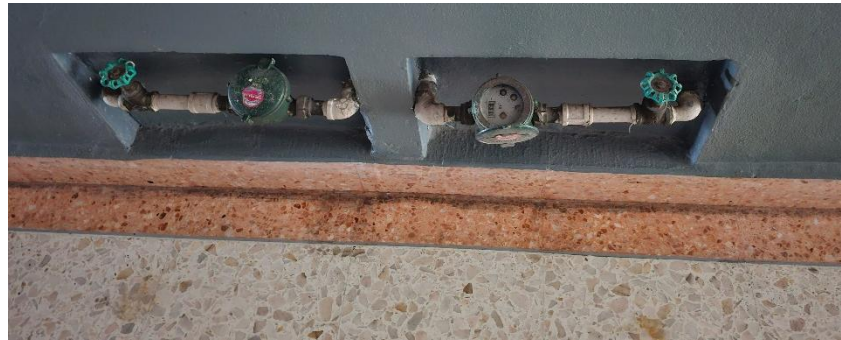
รูปที่ 2-8 : มิเตอร์น้ำแต่ละห้องติดไว้นอกห้อง สังเกตความผิดปกติได้ง่าย

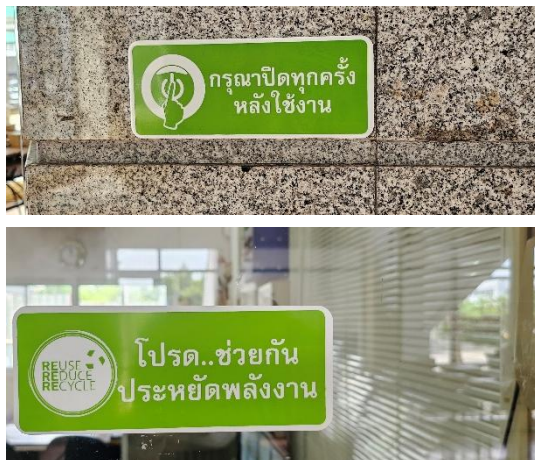
| ผลกระทบ | มาตรการป้องกันและแก้ไขผลกระทบสิ่งแวดล้อม | ผลการปฏิบัติตามมาตรการป้องกันและแก้ไขผลกระทบสิ่งแวดล้อม | ปัญหาและข้อเสนอแนะการแก้ไข | เอกสารอ้างอิง |
|---|---|---|---|---|
| | 2. รมรณคใ้ผู้อยู่อาศัยใ้ไฟฟ้่าอย่างประหยดั | โครงการม่ใ้การรมรณคใ้ใ้ไฟฟ้่าอย่างประหยดัโดยตดัป่ายปรอดช่วยกันประหยดัไฟใ้ผู้พักอาศัยเห็นได้ชัดเจน | | รูป 2-9 |

รูปที่ 2-9 : ป้ายรณรงค์ประหยัดไฟฟ้า

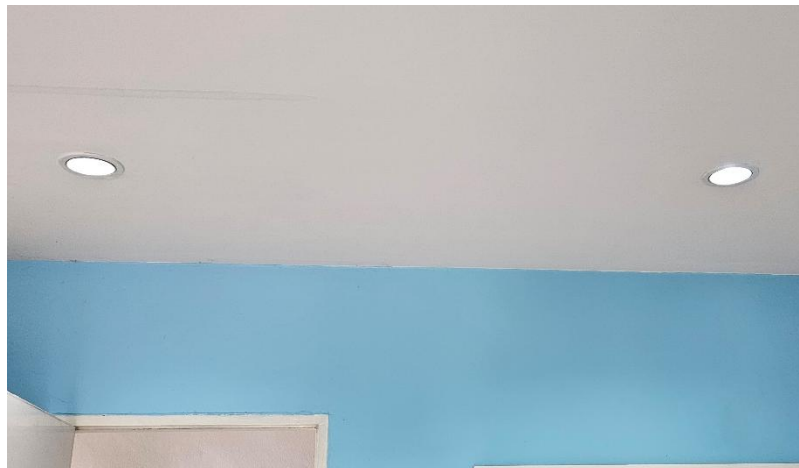
รูปที่ 2-10 : ติดตั้งอุปกรณ์เดินสายไฟฟ้า สายสัญญาณต่างๆด้วยความเรียบร้อย

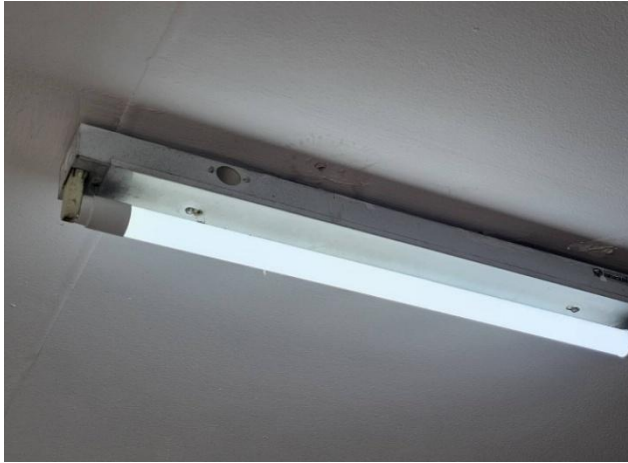
รูปที่ 2-11 : ผลิตภัณฑ์ไฟฟ้าชนิดประหยัดพลังงาน

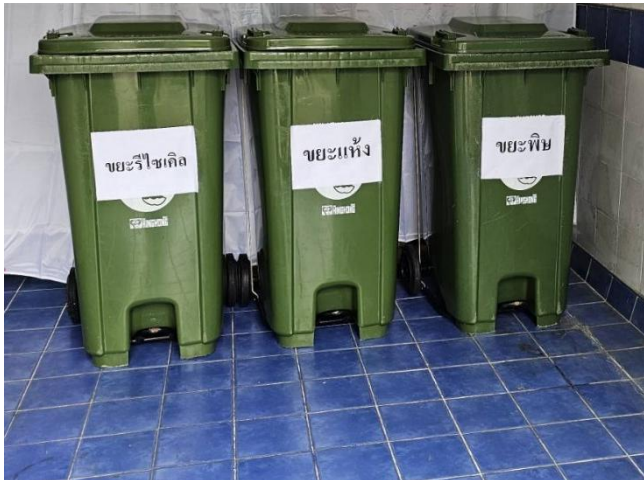
รูปที่ 2-13 : ห้องพักขยะ และถังแยกขยะ

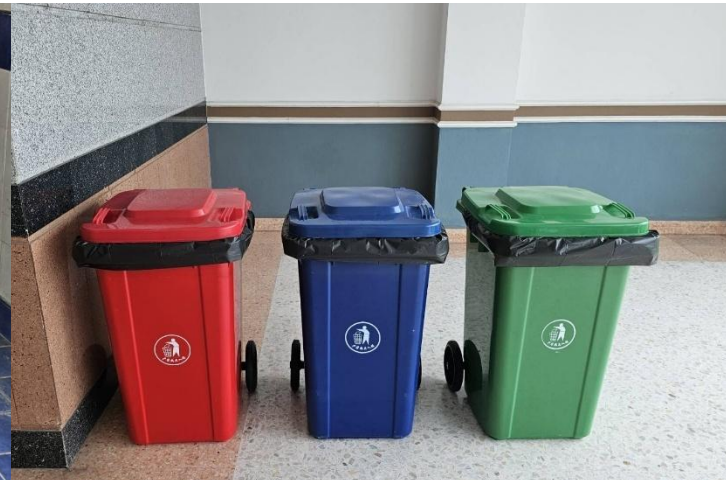
รูปที่ 2-14 : ถังขยะแยกสีแสดงชนิดขยะด้านข้างลิฟต์ตั้งแต่ชั้นที่ 2-6

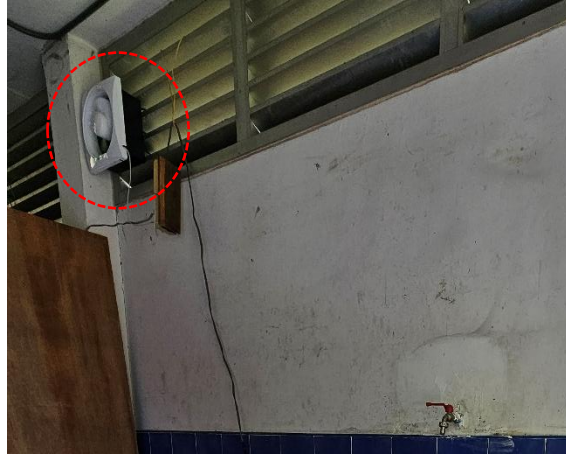
รูปที่ 2-15 : พัดลมดูดอากาศในห้องพักขยะ

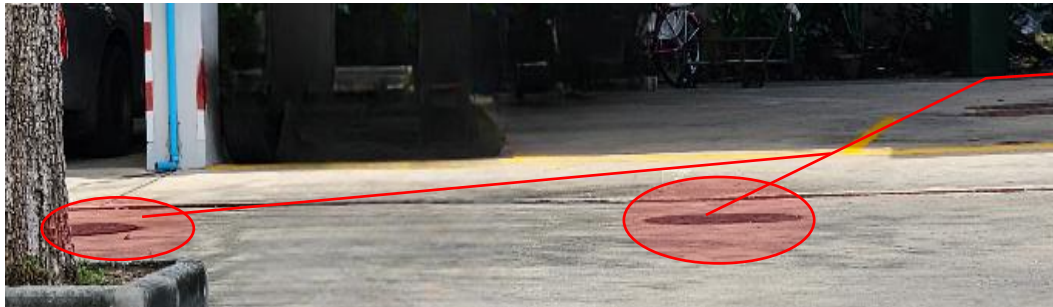
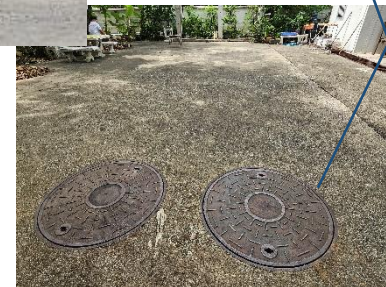
บ่อหนองน้ำบ่อที่ 1

บ่อหนองน้ำบ่อที่ 2

รูปที่ 2-16 : บ่อหนองน้ำ (ใต้ดิน) 2 บ่อ

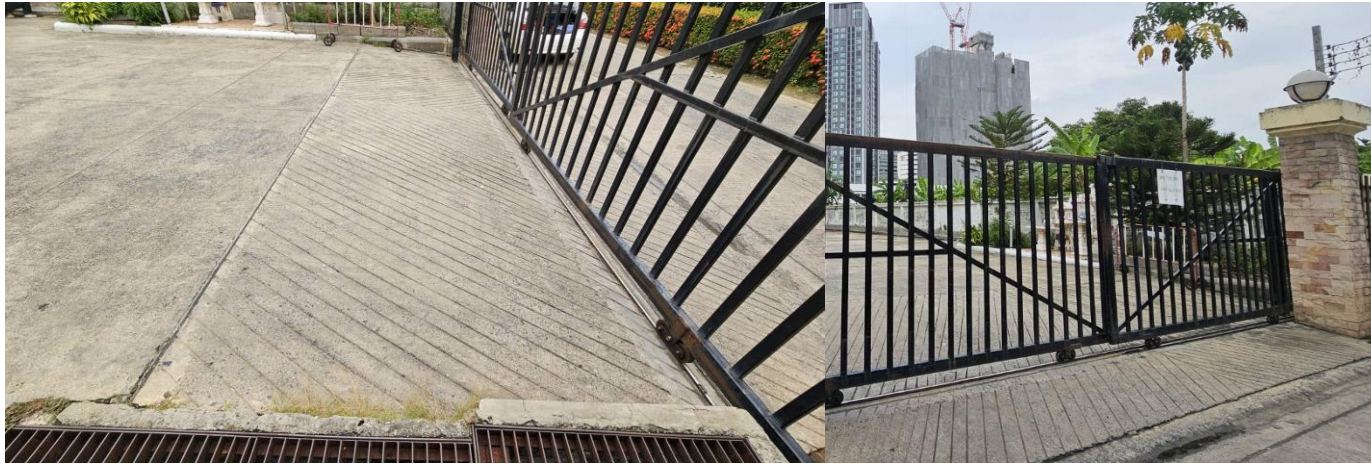
รูปที่ 2-19 : ทางลาดคอนกรีตบริเวณ ทางเข้า-ออก ของโครงการ

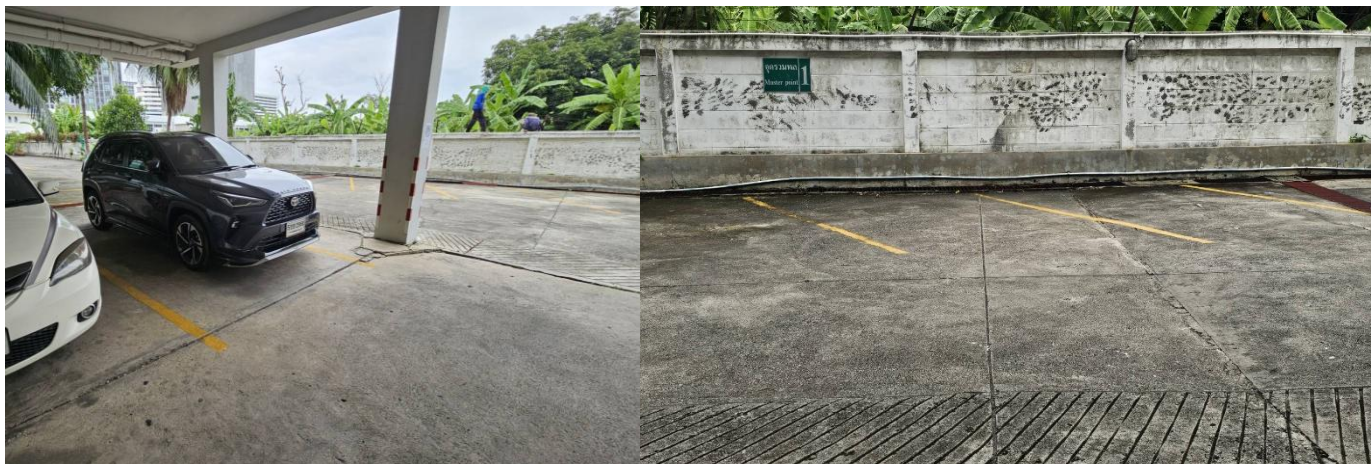
รูปที่ 2-20 : ที่จอดรถของโครงการ

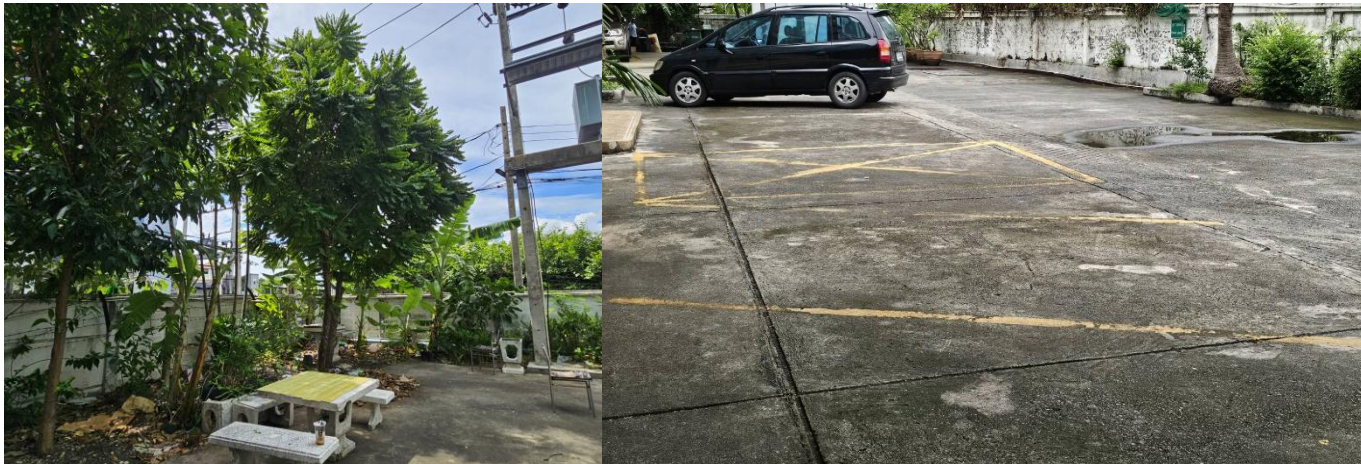
รูปที่ 2-21 : พื้นที่จอดรถยนต์บางส่วนถูกใช้สำหรับกิจกรรมอย่างอื่นสำหรับผู้พักอาศัย แต่ยังมีพื้นที่เพียงพอ

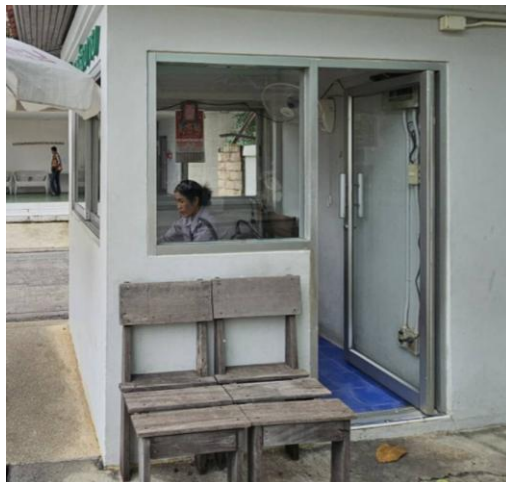
รูปที่ 2-22 : ป้อมยาม และยามประจำป้อม

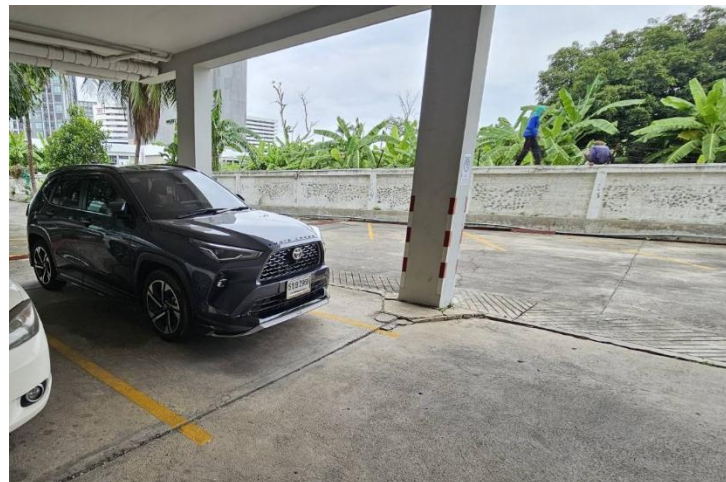
รูปที่ 2-23 : สัญลักษณ์ช่องจอดรถ

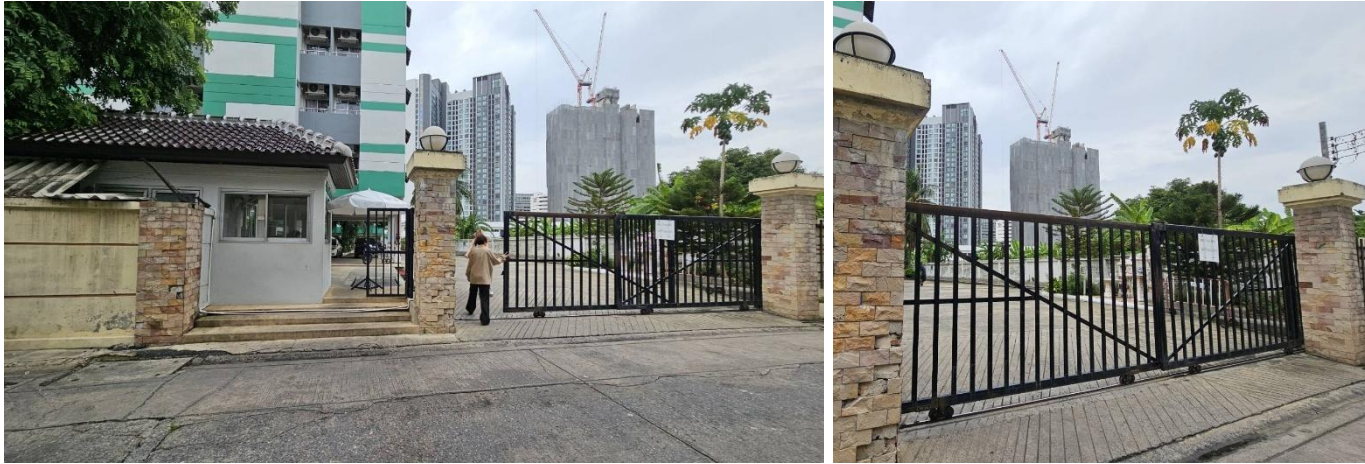
รูปที่ 2-24 : ไม่มีสิ่งกีดขวางบริเวณทางเข้า-ออก ของโครงการ

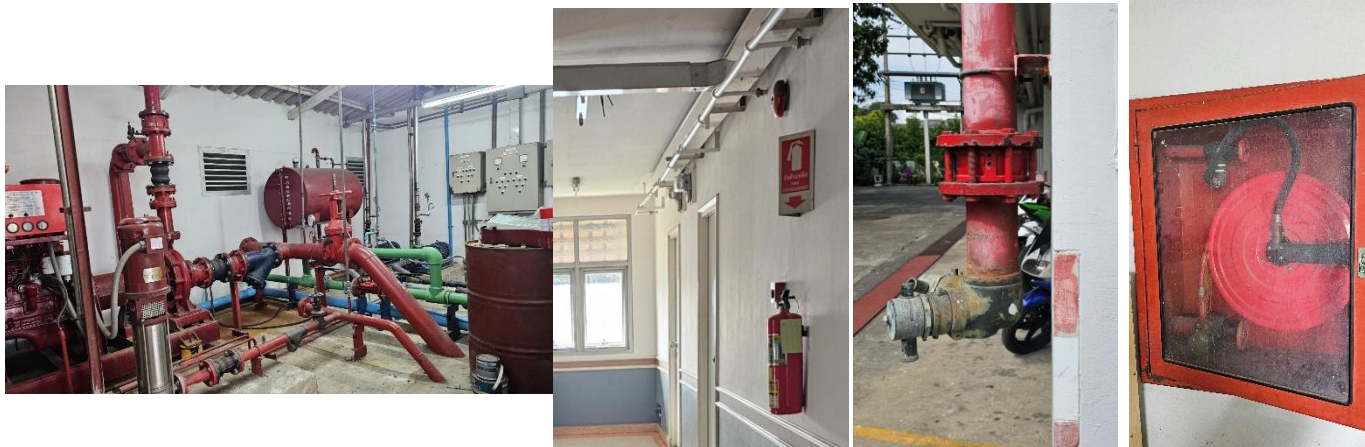
รูปที่ 2-25 : ระบบดับเพลิงของโครงการ

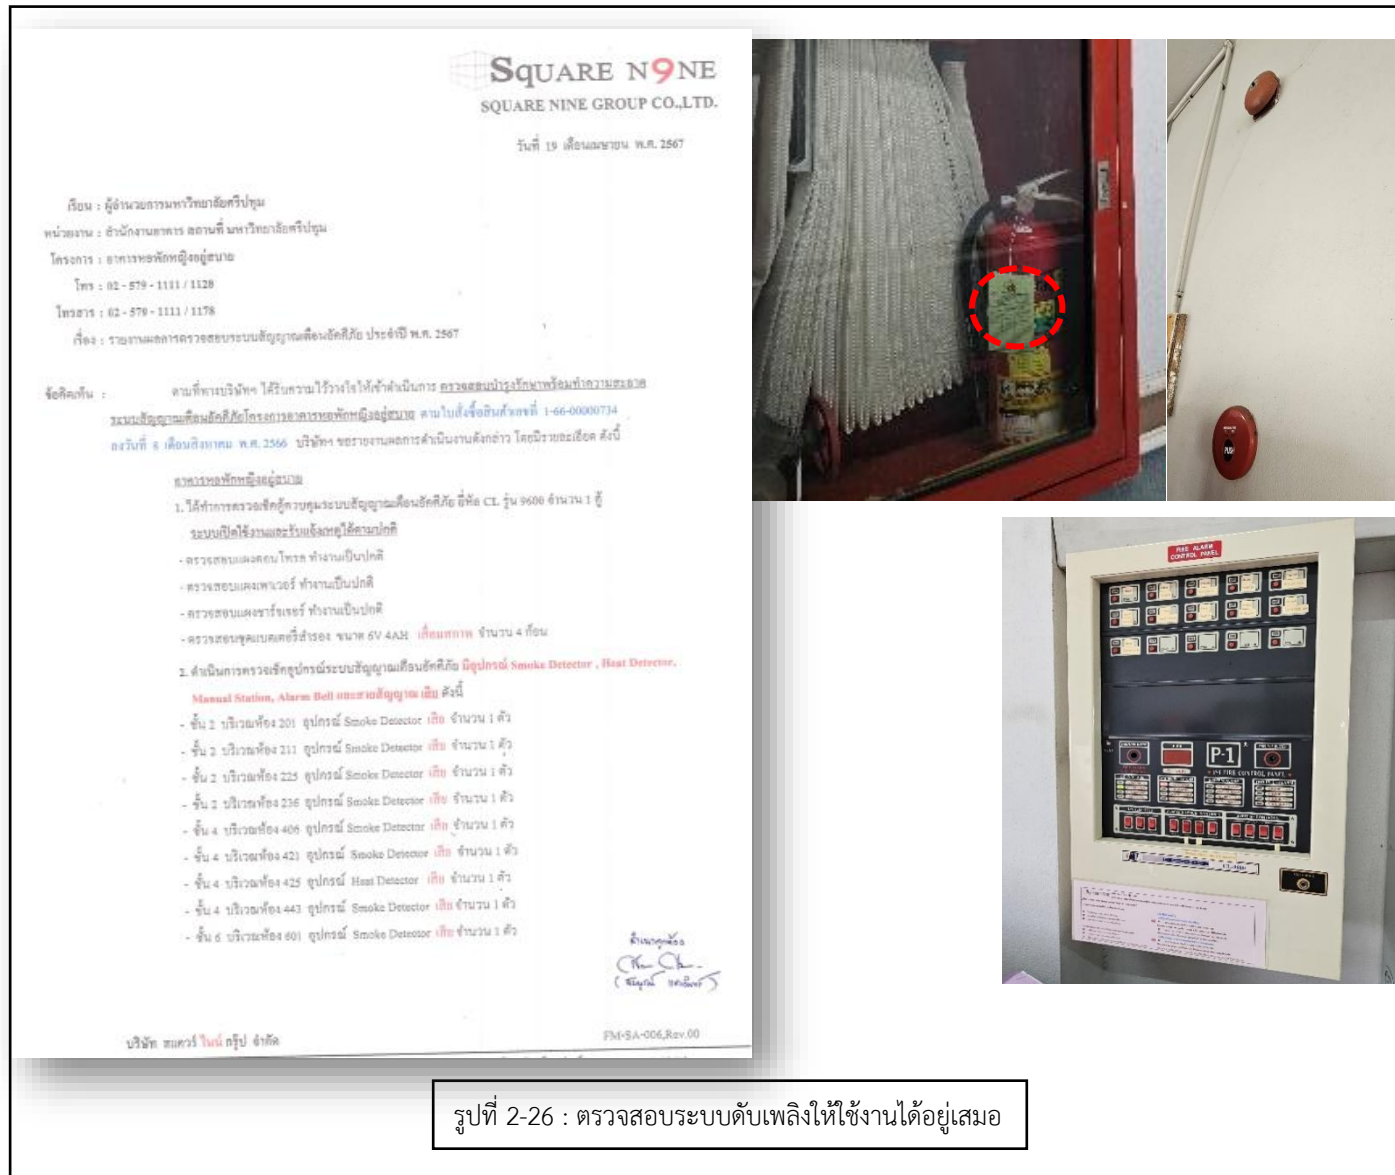
รูปที่ 2-26 : ตรวจสอบระบบดับเพลิงให้ใช้งานได้อยู่เสมอ

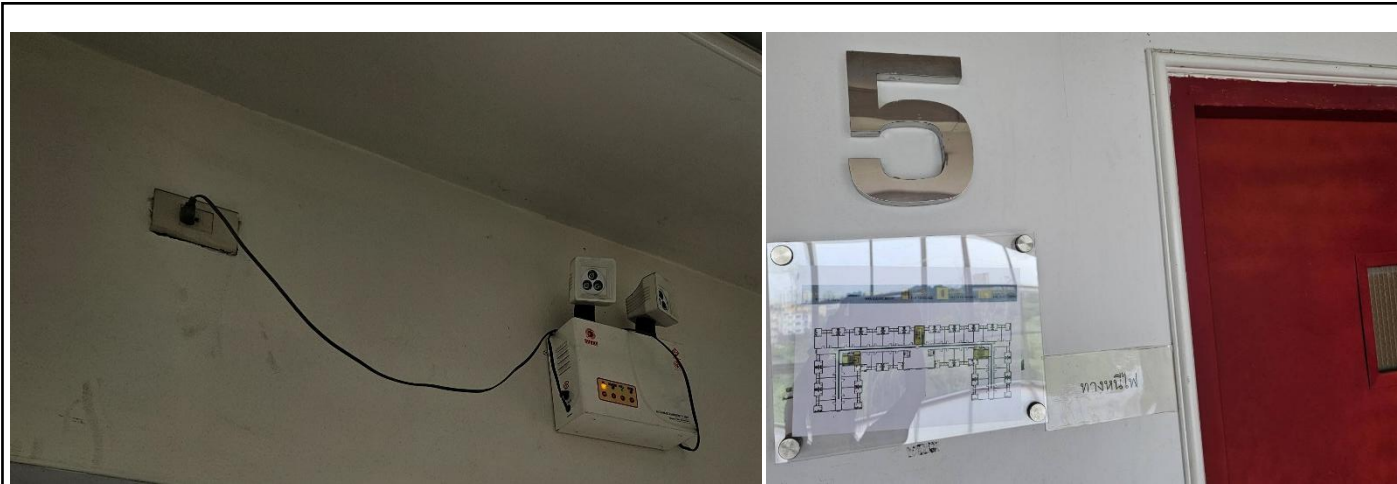
รูปที่ 2-27 : ติดตั้งไฟฉุกเฉิน ป้ายบอกชั้นในบันไดหนีไฟ

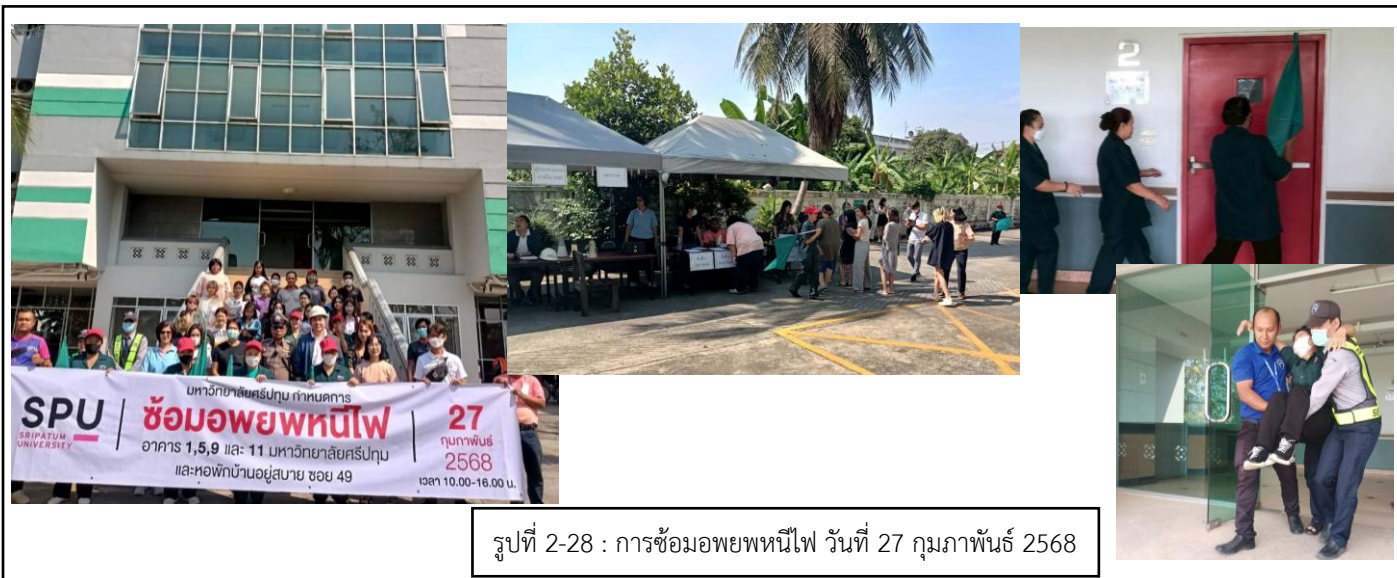
รูปที่ 2-28 : การซ้อมอพยพหนีไฟ วันที่ 27 กุมภาพันธ์ 2568

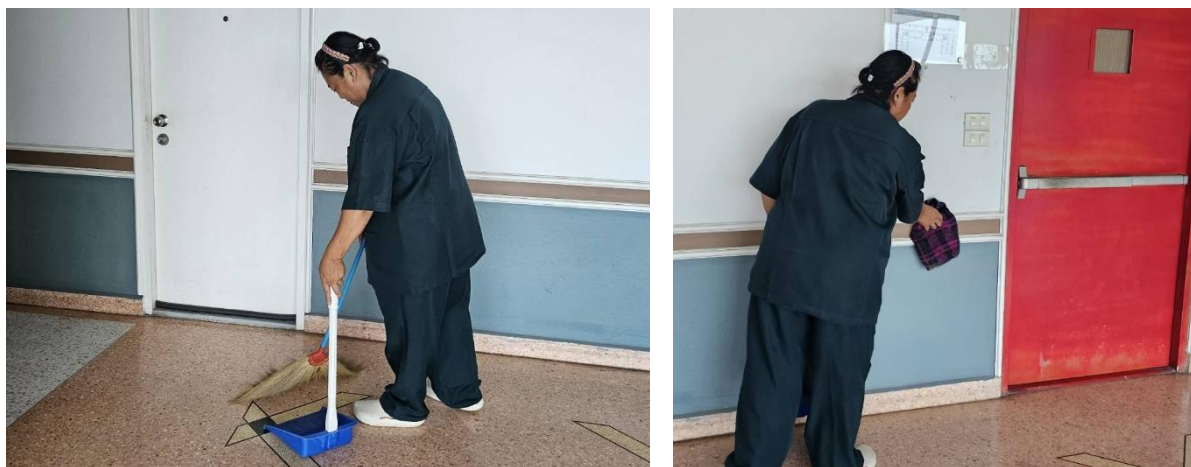
| ผลกระทบ | มาตรการป้องกันและแก้ไขผลกระทบสิ่งแวดล้อม | ผลการปฏิบัติตามมาตรการป้องกันและแก้ไขผลกระทบสิ่งแวดล้อม | ปัญหาและข้อเสนอแนะการแก้ไข | เอกสารอ้างอิง |
|---|---|---|---|---|
| 4.8 สุขภาพและทัศนียภาพ | 1. ควบคุมดูแลอาคารและบริเวณสาธารณะให้มีสภาพดีและสวยงาม ตามแบบภูมิสถาปัตยกรรมที่ออกแบบไว้อยู่เสมอ | ทางโครงการจัดให้มีเจ้าหน้าที่ควบคุมดูแลอาคารและบริเวณสาธารณะให้มีสภาพดีและสวยงามเสมอ | | รูป 2-29 |

รูปที่ 2-29 : เจ้าหน้าที่ดูแลความสะอาดเรียบร้อยในโครงการ

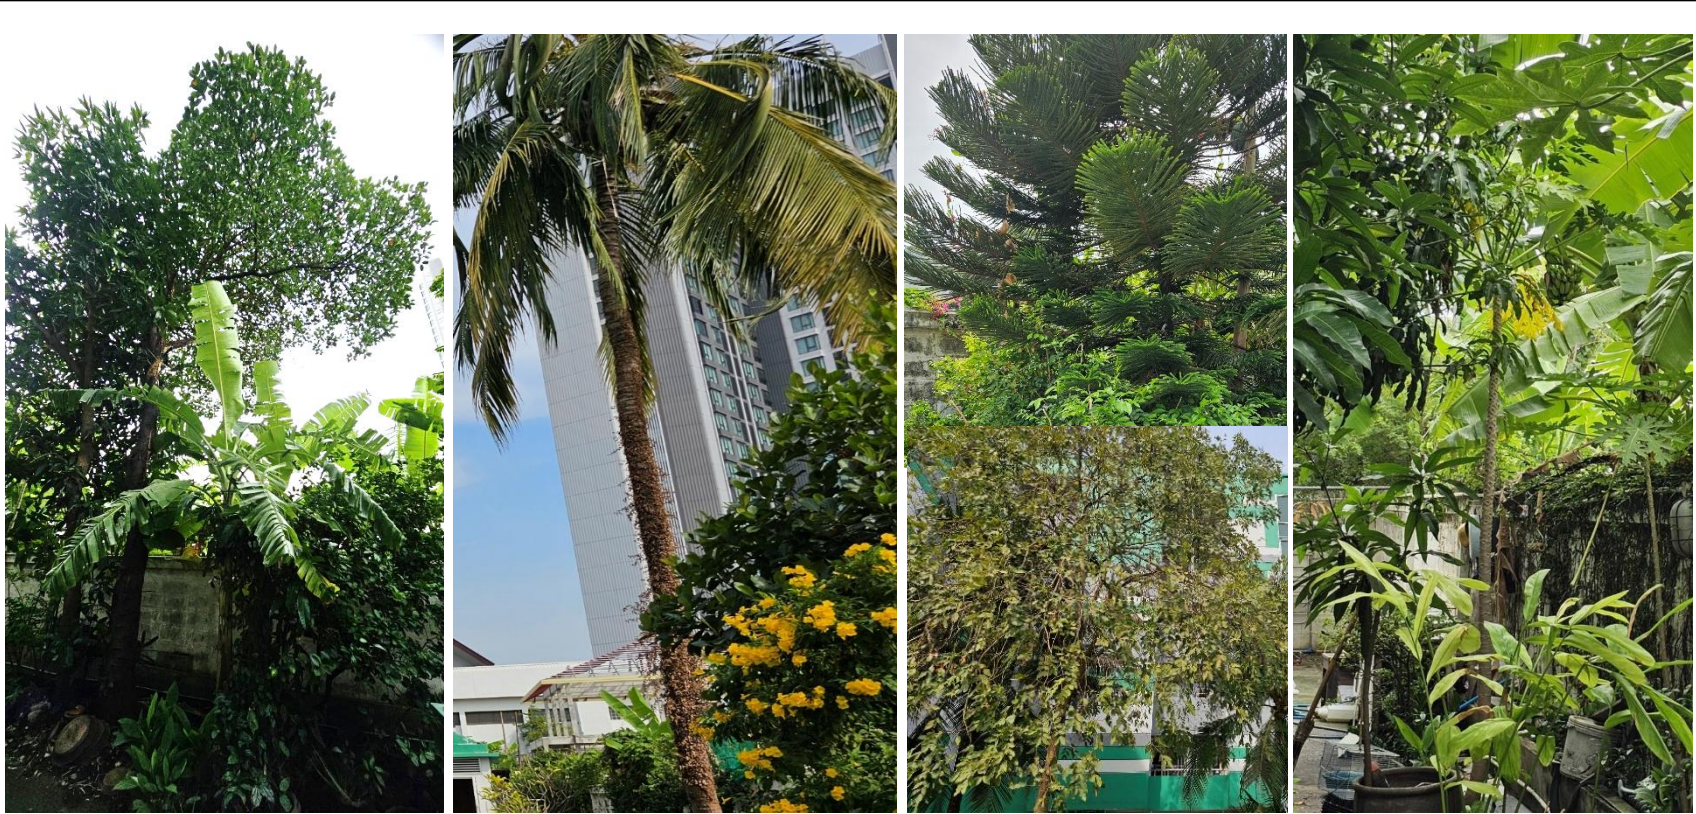
| ผลกระทบ | มาตรการป้องกันและแก้ไขผลกระทบสิ่งแวดล้อม | ผลการปฏิบัติตามมาตรการป้องกันและแก้ไขผลกระทบสิ่งแวดล้อม | ปัญหาและข้อเสนอแนะการแก้ไข | เอกสารอ้างอิง |
|---|---|---|---|---|
| | 2. บริเวณที่ว่างนี้ไม่ได้ใช้ประโยชน์ให้ปลูกดอกไม้ประดับเสริม และดูแลให้เติบโตอย่างต่อเนื่อง (ภาพที่ 3) | มีเจ้าหน้าที่ดูแลบำรุงรักษาด้านไม้ แต่พบว่าไม้ดอกไม้ประดับตายไปมาก จึงเหลือแต่ต้นไม้ใหญ่ และทางโครงการได้มีการปลูกไม้ที่ผลิกันได้ เช่น กลั้ว มะละกอนอกจากจะให้ร่มเงาแล้ว พนักงานของโครงการยังเก็บผลมารับประทานได้ ซึ่งเป็นการลดรายจ่ายของพนักงานได้ส่วนหนึ่ง | ปรับปรุงวิธีการดูแลรักษาด้านไม้ เพื่อให้สวยงามอยู่เสมอ | รูป 2-30 |

รูปที่ 2-30 : ปุ่มต้นไม้ใหญ่ในโครงการ

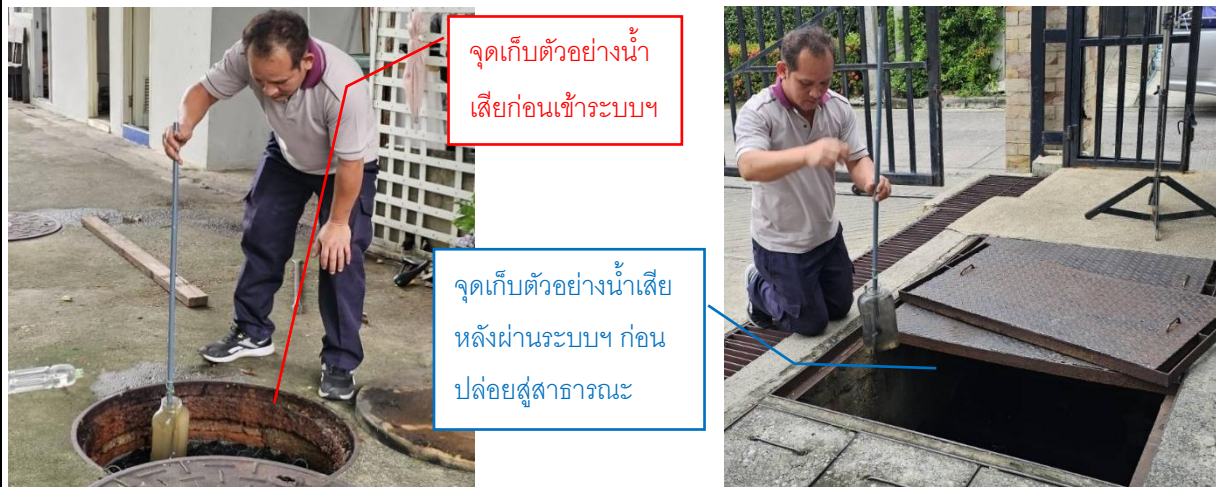
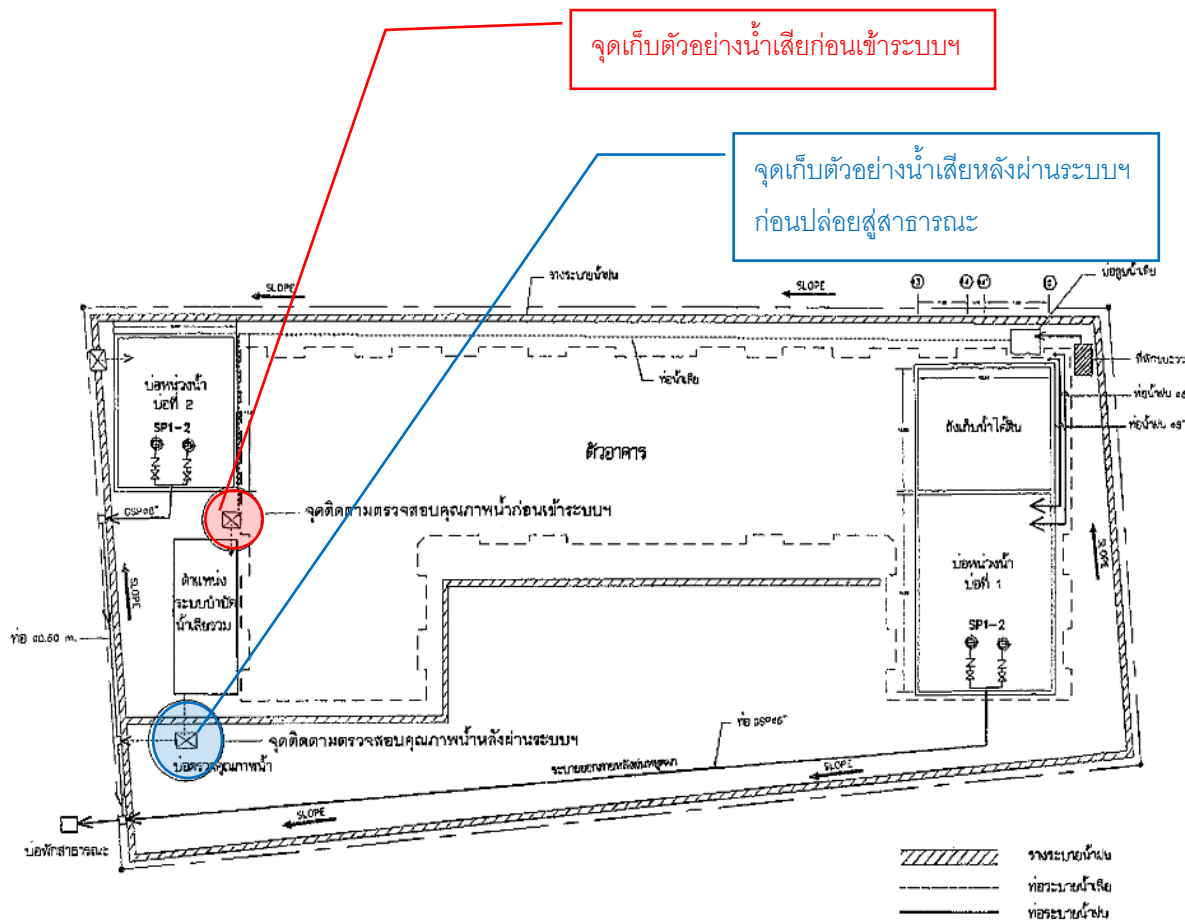
รูปที่ 3-1 : จุดเก็บตัวอย่างน้ำก่อนเข้าระบบบำบัดฯ และหลังผ่านระบบบำบัดฯ
