บทที่ 2

การปฏิบัติตามมาตรการป้องกันและแก้ไขผลกระทบสิ่งแวดล้อม

ฉบับประจำเดือนมกราคม – มิถุนายน พ.ศ.2568

โครงการ โรงแรม ภูเก็ต แมริออท รีสอร์ท แอนด์สปา หาดในยาง (ส่วนขยาย) ตั้งอยู่เลขที่ 92 หมู่ 3 บ้านสาคุ หาดในยาง ตำบลสาคุ อำเภอดง จังหวัดภูเก็ต 83110 ปัจจุบันเปิดดำเนินการภายใต้ชื่อโรงแรม ภูเก็ต แมริออท รีสอร์ท แอนด์สปา หาดในยางบีช โดย บริษัท ทีซีซี ลักซ์ซูรีโอเทลส์ และรีสอร์ท จำกัด ซึ่งเป็นโครงการเป็นโรงแรมประกอบด้วยอาคาร จำนวน 31 อาคารเป็นอาคารห้องพักโรงแรมจำนวน 11 อาคาร อาคารหอพักพนักงาน จำนวน 1 อาคาร อาคารส่วนบริการ จำนวน 8 อาคาร และอาคารบ้านพัก จำนวน 11 อาคาร มีจำนวนห้องพักทั้งสิ้น 183 ห้อง ตั้งอยู่บนเนื้อที่ขนาด 28 ไร่ 20.5 ตารางวา หรือคิดเป็น 44,882.0 ตารางเมตร ทั้งนี้โครงการเข้าข่ายที่จะต้องศึกษาและจัดทำรายงานการวิเคราะห์ผลกระทบสิ่งแวดล้อมซึ่งโครงการได้ดำเนินการจัดทำรายงานฯ ส่งให้ สผ.พิจารณาจนได้รับความเห็นชอบแล้ว ตามหนังสือที่ทส1009.5/10539 ลงวันที่ 26 กันยายน 2557 โดยหนังสือเห็นชอบได้กำหนดมาตรการป้องกันและแก้ไขผลกระทบสิ่งแวดล้อมและมาตรการติดตามตรวจสอบผลกระทบสิ่งแวดล้อม เพื่อเป็นแนวทางให้โครงการปฏิบัติรวมไปถึงเสนอรายงานผลการปฏิบัติตามมาตรการฯ ต่อหน่วยงานอนุญาต และหน่วยงานที่เกี่ยวข้อง รวมทั้งสำนักงานนโยบายและแผนทรัพยากรธรรมชาติและสิ่งแวดล้อม(สผ.) ทุก 6 เดือน

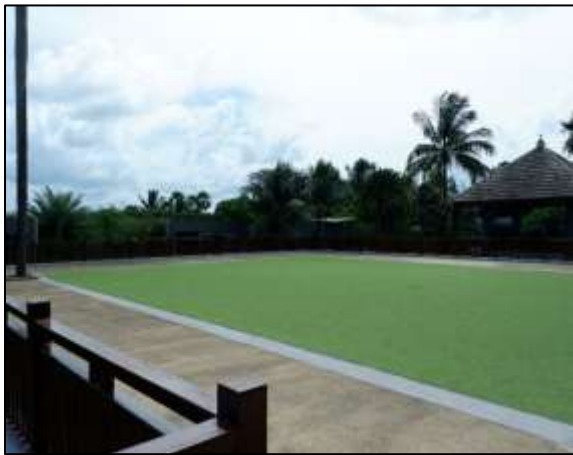
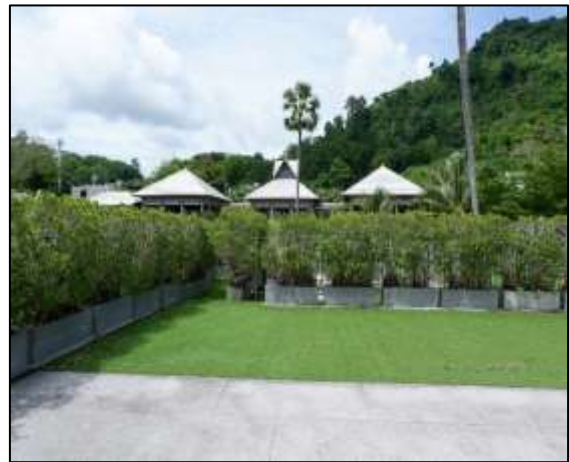
ภาพที่ 2.2-1 พื้นที่หนีภัยบริเวณชั้นหลังคาของ H3 และอาคาร H4

| องค์ประกอบทางสิ่งแวดล้อม และคุณค่าต่างๆ | มาตรการป้องกัน และแก้ไขผลกระทบสิ่งแวดล้อม | รายละเอียดการปฏิบัติตามมาตรการป้องกัน และแก้ไขผลกระทบสิ่งแวดล้อม | ปัญหา อุปสรรคและ แนวทางแก้ไข | หลักฐานและ เอกสารประกอบ |
|---|---|--|---|---|
| 1.3 ธรณีวิทยา การเกิด แผ่นดินไหว การเกิดสึนามิ | 1. จัดให้มีพื้นที่หนีภัยในบริเวณชั้นหลังคาของอาคาร H3 และอาคาร H4 พื้นที่ 147.74 ตารางเมตร/อาคาร สำหรับหนีภัยกรณีที่ไม่ สามารถอพยพไปยังจุดรวมพลได้ทัน | โครงการจัดให้มีพื้นที่หนีภัยบริเวณชั้นหลังคาของ อาคาร H3 และอาคาร H4 | - | ภาพที่ 2.2-1 |

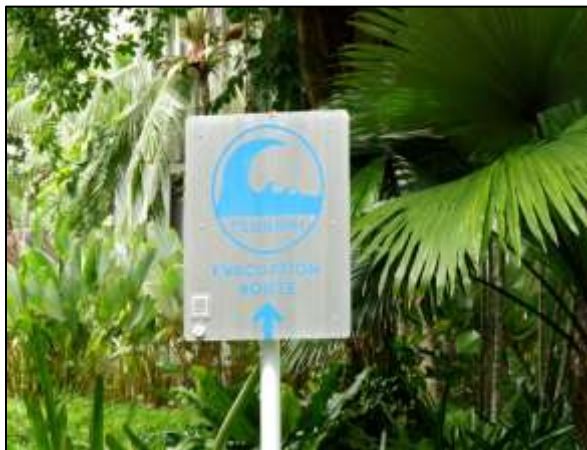
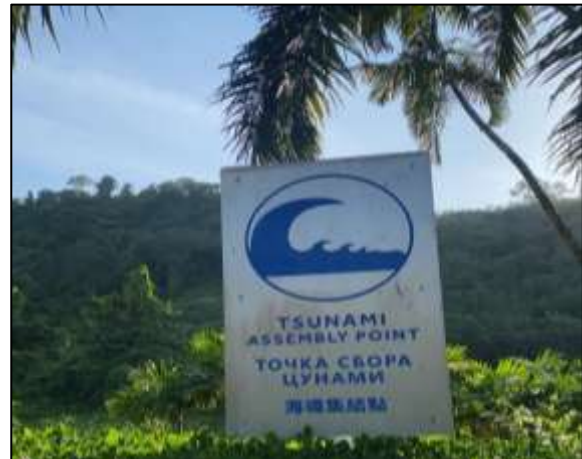
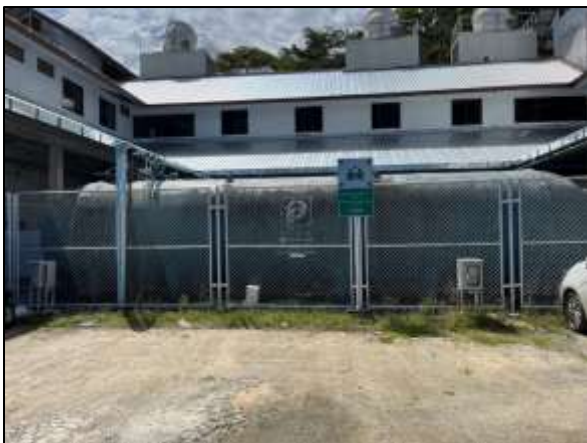
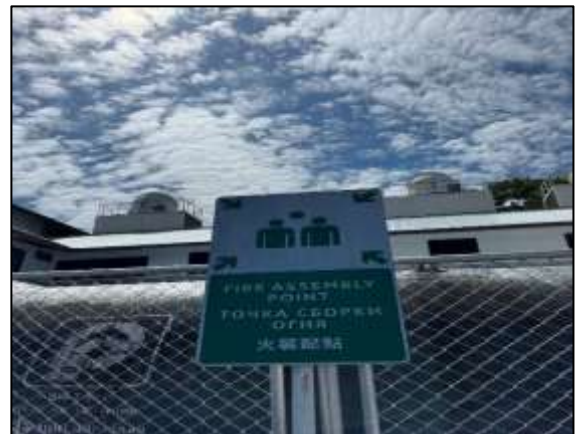
ภาพที่ 2.2-2 จุดรวมพลกรณีเกิดแผ่นดินไหว การเกิดสึนามิ และไฟไหม้

| องค์ประกอบทางสิ่งแวดล้อม และคุณค่าต่างๆ | มาตรการป้องกัน และแก้ไขผลกระทบสิ่งแวดล้อม | รายละเอียดการปฏิบัติตามมาตรการป้องกัน และแก้ไขผลกระทบสิ่งแวดล้อม | ปัญหา อุปสรรคและ แนวทางแก้ไข | หลักฐานและ เอกสารประกอบ |
|---|---|--|---|---|
| | 2. จัดให้มีจุดรวมพล 233 ตร.ม บริเวณติดกับทางออกของโครงการสูง จากระดับน้ำทะเลปานกลาง 16.50 ม.ซึ่งปลอดภัยจากสึนามิ | โครงการจัดให้มีจุดรวมพลเบื้องต้นจำนวน 2 จุดโดย เปลี่ยนจุดมาอยู่บริเวณหน้าประตูทางเข้า 1 จุด และ บริเวณบ่อเก็บน้ำใช้ของโครงการ เพิ่มอีก 1 จุด | - | ภาพที่ 2.2-2 |

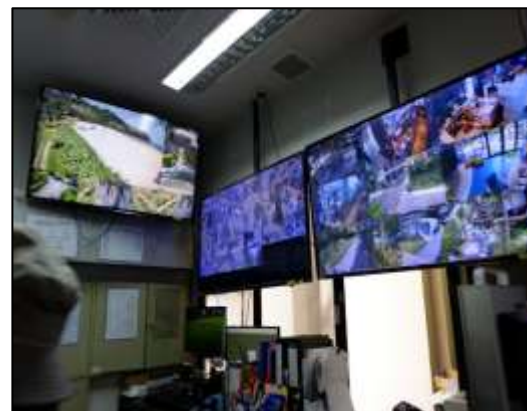
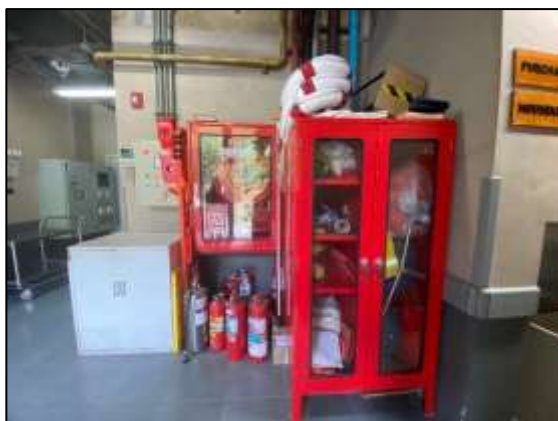
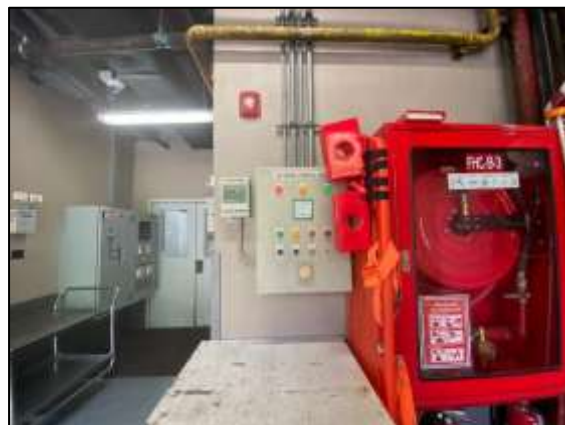
ภาพที่ 2.2-4 ห้องควบคุมติดตามข่าวสาร พร้อมอุปกรณ์ช่วยเหลือฉุกเฉินเบื้องต้น และวิทยุขอความช่วยเหลือ

| องค์ประกอบทางสิ่งแวดล้อม และคุณค่าต่างๆ | มาตรการป้องกัน และแก้ไขผลกระทบสิ่งแวดล้อม | รายละเอียดการปฏิบัติตามมาตรการป้องกัน และแก้ไขผลกระทบสิ่งแวดล้อม | ปัญหา อุปสรรคและ แนวทางแก้ไข | หลักฐานและ เอกสารประกอบ |
|---|---|--|---|---|
| | 5. เตรียมพร้อมประสานงานกับหน่วยงานที่รับผิดชอบอาจเกิดกรณี พิบัติภัย ได้แก่ หน่วยงานบรรเทาสาธารณภัย เพื่อให้ความ ช่วยเหลือผู้อยู่อาศัยในการอพยพออกจากอาคารได้ท่วงที | โครงการจัดให้มีเจ้าหน้าที่คอยติดตามข่าวสารการเกิด เหตุการณ์จะประสานงานไปยังหน่วยบรรเทาสาธารณ ภัยให้เข้ามาช่วยเหลือ | - | ภาพที่ 2.2-4 |

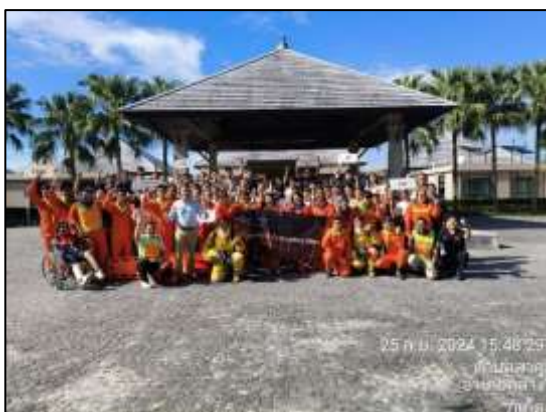
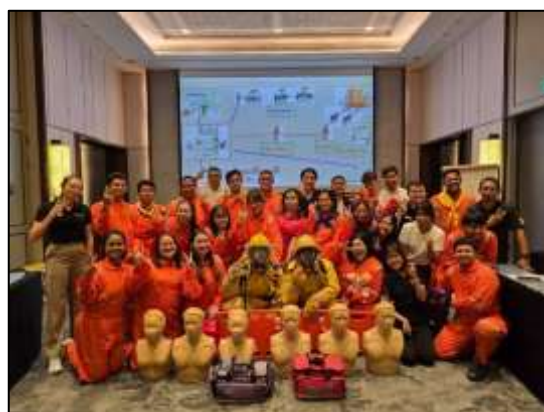
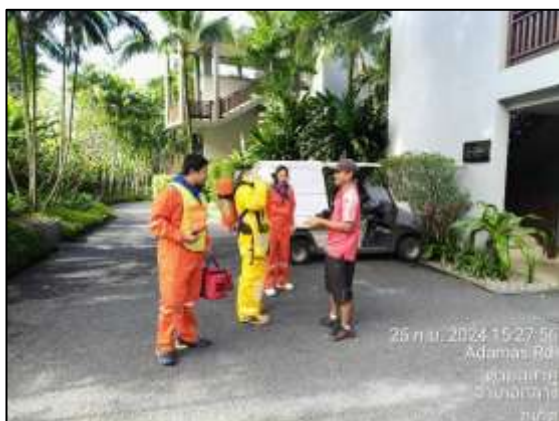
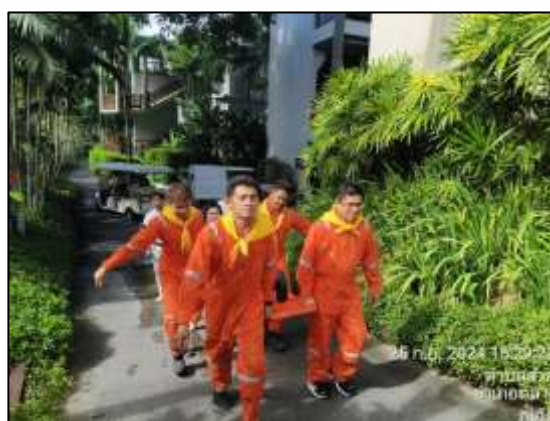
ภาพที่ 2.2-5 ซ้อมดับเพลิงและอพยพหนีไฟ ประจำปี 2567 (ปี 2568 ยังไม่มีการซ้อมดับเพลิง)

| องค์ประกอบทางสิ่งแวดล้อม และคุณค่าต่างๆ | มาตรการป้องกัน และแก้ไขผลกระทบสิ่งแวดล้อม | รายละเอียดการปฏิบัติตามมาตรการป้องกัน และแก้ไขผลกระทบสิ่งแวดล้อม | ปัญหา อุปสรรค และแนวทางแก้ไข | หลักฐานและ เอกสารประกอบ |
|--|--|--|---|---|
| | 9. จัดให้มีการซ้อมอพยพหนีภัยของผู้ที่พักอาศัยและพนักงานใน โครงการ ทางจังหวัดมีการฝึกซ้อมอพยพหนีภัย พนักงานของ โครงการจะต้องเข้าร่วมการฝึกดังกล่าวด้วย เพื่อให้เกิดความ เข้าใจและปฏิบัติได้ถูกต้องเมื่อเกิดเหตุการณ์จริงขึ้น โดย กำหนดให้ใช้แผน | โครงการจัดให้มีการซ้อมอพยพให้แก่ผู้พักอาศัยและ พนักงาน โดยทำการซ้อมพร้อมกับการซ้อมอพยพหนีไฟ โดยทำการซ้อมแบบเต็มรูปแบบปีละ 1 ครั้ง | - | ภาพที่ 2.2-5 |

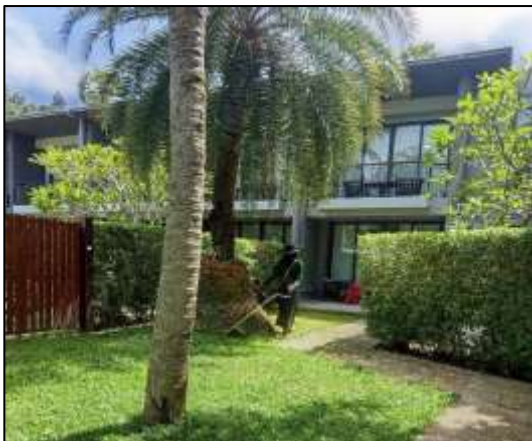
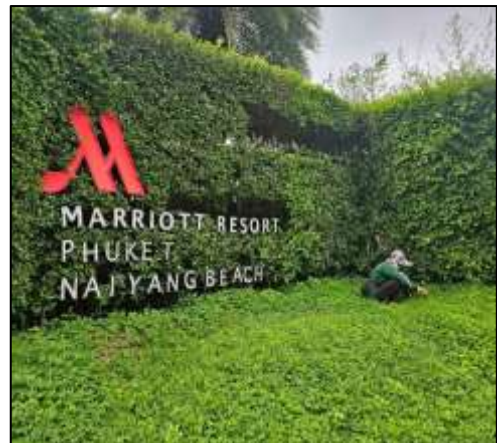
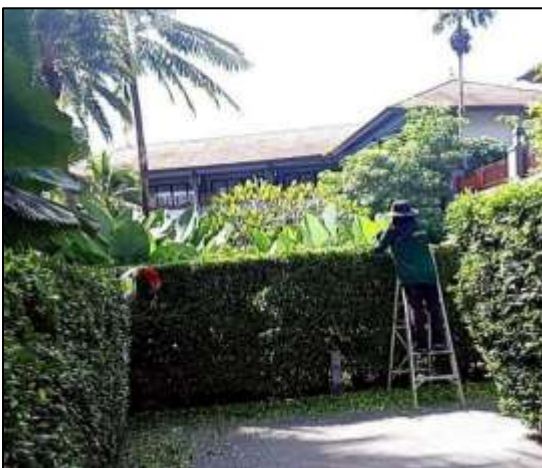
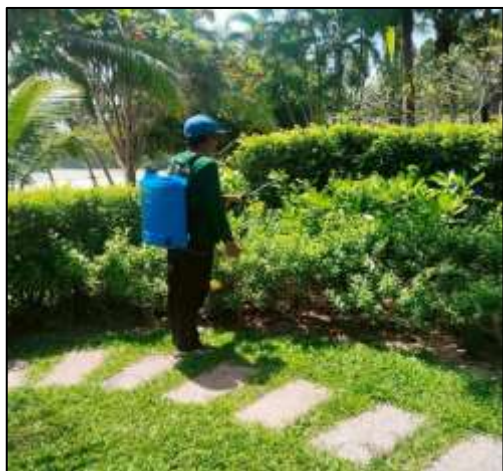
ภาพที่ 2.2-6 เจ้าหน้าที่ดูแลพื้นที่สีเขียว

| องค์ประกอบทางสิ่งแวดล้อม และคุณค่าต่างๆ | มาตรการป้องกัน และแก้ไขผลกระทบสิ่งแวดล้อม | รายละเอียดการปฏิบัติตามมาตรการป้องกัน และ แก้ไขผลกระทบสิ่งแวดล้อม | ปัญหา อุปสรรค และการแก้ไข | หลักฐานและ เอกสารประกอบ |
|---|--|---|---|---|
| | 2. จัดพื้นที่สีเขียวโดยรอบพื้นที่โครงการรวมทั้งดูแลรักษาและเพิ่มพื้นที่สี เขียวบริเวณพื้นที่ว่าง เพื่อช่วยลดระดับสารที่เกิดจากยานพาหนะที่ เข้ามาในพื้นที่โครงการ | โครงการจัดให้มีพื้นที่สีเขียวรอบพื้นที่โครงการ และจัด ให้มีเจ้าหน้าที่ดูแลพื้นที่สีเขียวให้มีความสมบูรณ์ | - | ภาพที่ 2.2-6 ภาพที่ 2.2-7 |

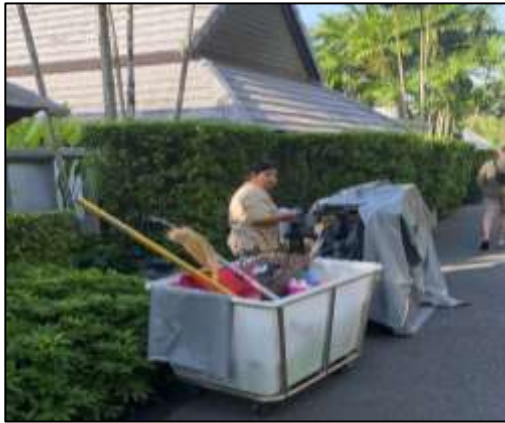
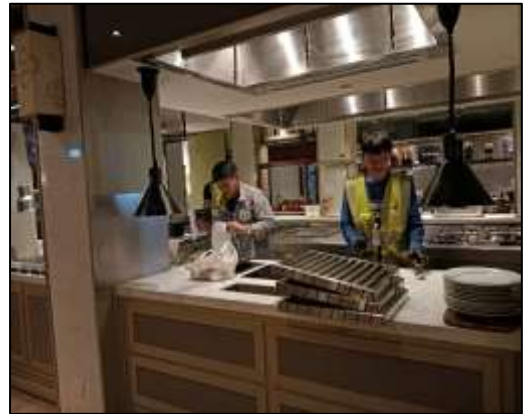
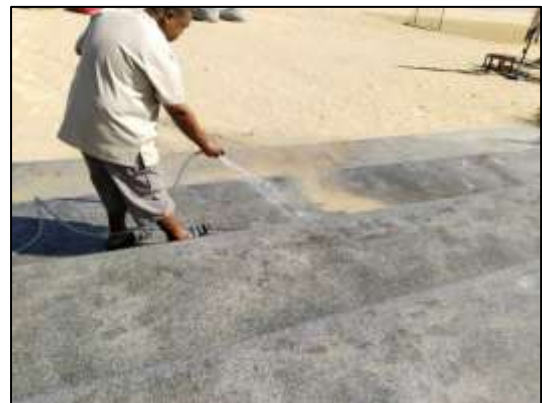
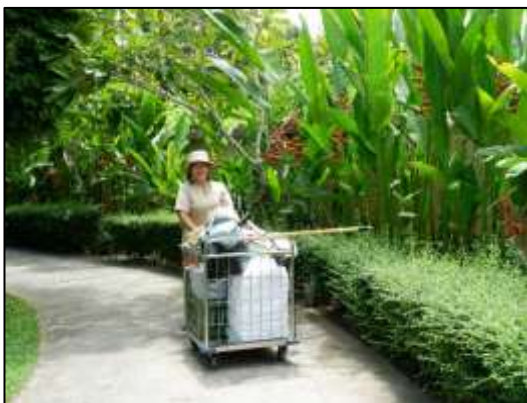
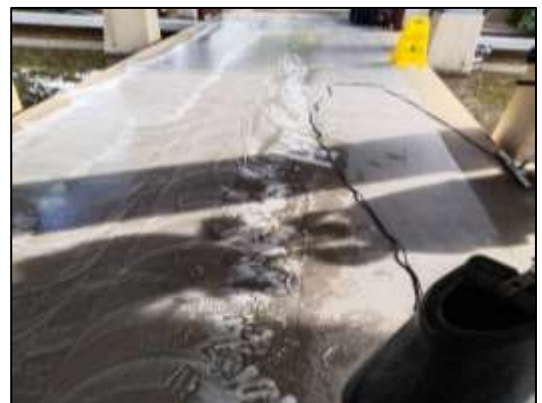
ภาพที่ 2-2-8 เจ้าหน้าที่ทำความสะอาดถนนภายในโครงการ

| องค์ประกอบทางสิ่งแวดล้อม และคุณค่าต่างๆ | มาตรการป้องกัน และแก้ไขผลกระทบสิ่งแวดล้อม | รายละเอียดการปฏิบัติตามมาตรการป้องกัน และ แก้ไขผลกระทบสิ่งแวดล้อม | ปัญหา อุปสรรค และการแก้ไข | หลักฐานและ เอกสารประกอบ |
|---|--|---|---|---|
| | 4. ทำความสะอาดถนนภายในโครงการโดยการล้างถนนเป็นประจำเพื่อ ป้องกันการฟุ้งกระจายของฝุ่นบริเวณผิวถนน | โครงการให้แม่บ้านดูแลทำความสะอาดพื้นถนนเป็น ประจำ | - | ภาพที่ 2.2-8 |

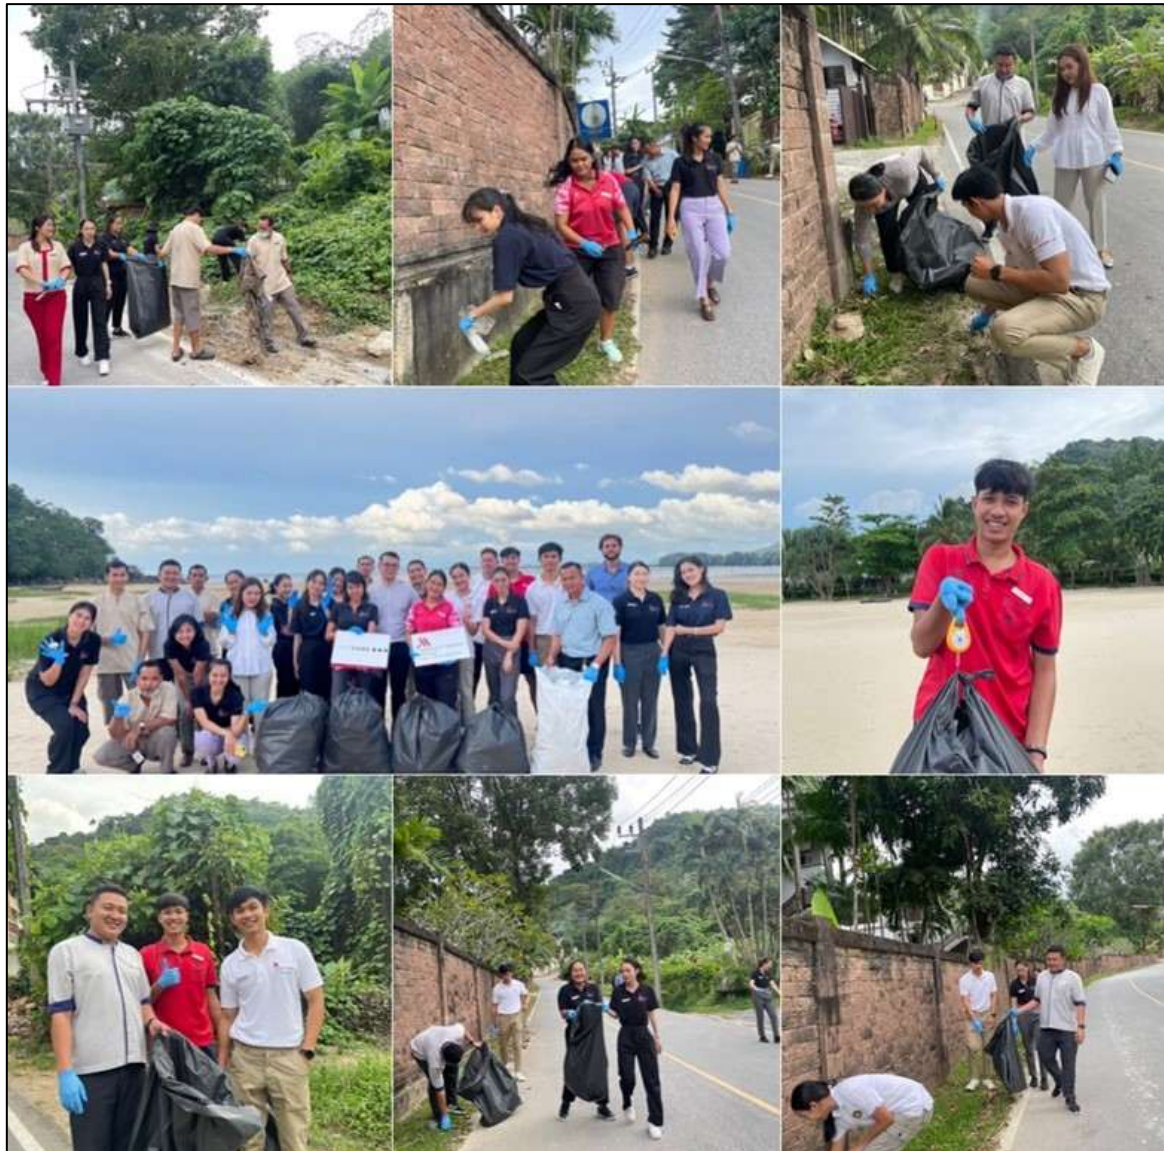
ภาพที่ 2.2-9 พนักงานทำความสะอาดในบริเวณหน้าพื้นที่โครงการ

| องค์ประกอบทางสิ่งแวดล้อม และคุณค่าต่างๆ | มาตรการป้องกัน และแก้ไขผลกระทบสิ่งแวดล้อม | รายละเอียดการปฏิบัติตามมาตรการป้องกัน และแก้ไขผลกระทบสิ่งแวดล้อม | ปัญหา อุปสรรค และการแก้ไข | หลักฐานและ เอกสารประกอบ |
|--|--|--|---|---|
| | 3. จัดให้มีพนักงานคอยดูแลทำความสะอาดบริเวณชายหาดบริเวณหน้าพื้นที่โครงการทุกวัน | สภาพธรรมชาติภายในโครงการมีความร่มรื่นสวยงามจากการปลูกต้นไม้ภายในโครงการ และทำให้บรรยากาศไม่ร้อน | - | ภาพที่ 2.2-9 |

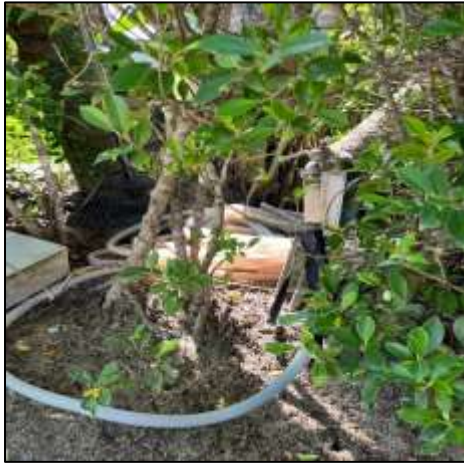
ภาพที่ 2.2-10 ระบบบำบัดน้ำเสียและการนำน้ำที่ผ่านการบำบัดแล้วมารดน้ำต้นไม้

| องค์ประกอบทางสิ่งแวดล้อม และคุณค่าต่างๆ | มาตรการป้องกัน และแก้ไขผลกระทบสิ่งแวดล้อม | รายละเอียดการปฏิบัติตามมาตรการป้องกัน และแก้ไขผลกระทบสิ่งแวดล้อม | ปัญหา อุปสรรค และการแก้ไข | หลักฐานและ เอกสารประกอบ |
|--|--|--|---|---|
| 2.2 นิเวศวิทยาทางน้ำ | 1. น้ำเสียที่ผ่านการบำบัดด้วยระบบเติมอากาศแบบผิวสัมผัสโครงการส่วนขยายมีปริมาตร 44.52 ลบ.ม./วัน มีค่า BOD ออก ไม่เกิน 20 มก./ลิตร (มาตรฐานน้ำทิ้งอาคารประเภท ข. BOD ค่าออกไม่เกิน 30 มก./ลิตร) จะรวบรวมเข้าสู่บ่อพักน้ำเสียแบบเติมอากาศ (Post Aeration) ปริมาตร 60 ลบ.ม. ระยะเวลาเก็บกัก 12 ชั่วโมงเป็นฝาทะแกรงเหล็กขนา ๓0.1x0.1 ม. โดยจะมีการเติมอากาศในบ่อดังกล่าวด้วยเครื่องเติมอากาศได้นำขนาดมอเตอร์ 0.75 กิโลวัตต์ จำนวน 1 เครื่อง ความสามารถในการเติมอากาศ 3.0 ลบ.ม./ชม. แล้วเข้าสู่ระบบกรองทราย (Sand filter) เพื่อเกาะกักและความขุ่นออกจากน้ำ กรองคาร์บอน (Carbon Filter) เพื่อกรองเศษตะกอนเหลือและกำจัดกลิ่นที่ไม่พึงประสงค์ออกจากน้ำและฆ่า UV ก่อนนำน้ำที่ผ่านการบำบัดแล้วไปรดน้ำต้นไม้ภายในพื้นที่โครงการส่วนโรงแรมโดยใช้ระบบก๊อกสนามต่อไป | โครงการจัดให้มีการนำน้ำที่ผ่านการบำบัดแล้วทั้ง 2 ชุด มารดน้ำต้นไม้ โดยนำน้ำที่ผ่านการบำบัดแล้ว เติมคลอรีนและนำมาผ่านเครื่องกรองสูบน้ำ และไหลลงไปยังบ่อหนองน้ำ แล้วทำการสูบน้ำกลับขึ้นมารดน้ำต้นไม้ | - | ภาพที่ 2.2-10 |

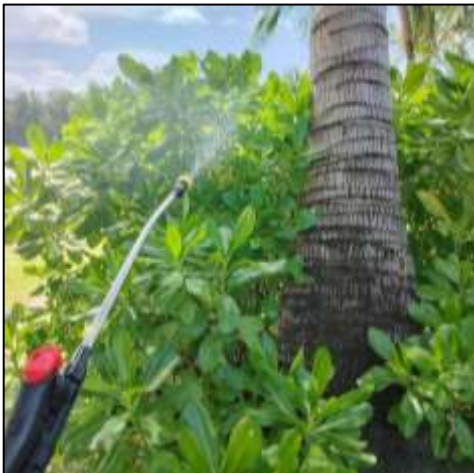
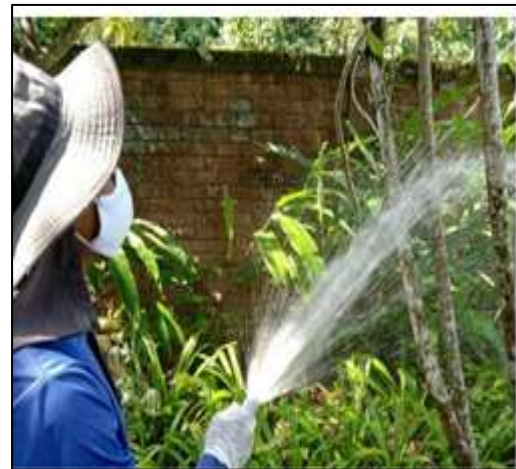
ภาพที่ 2.2-11 ก้อนน้ำรดน้ำต้นไม้และคนสวนสวมถุงมือทุกครั้ง

| องค์ประกอบทางสิ่งแวดล้อม และคุณค่าต่างๆ | มาตรการป้องกัน และแก้ไขผลกระทบสิ่งแวดล้อม | รายละเอียดการปฏิบัติตามมาตรการป้องกัน และแก้ไขผลกระทบสิ่งแวดล้อม | ปัญหา อุปสรรค และการแก้ไข | หลักฐานและ เอกสารประกอบ |
|--|--|---|---|---|
| 2.2 นิเวศวิทยาทางน้ำ (ต่อ) | 2. กำหนดให้มีกุญแจล็อกหัวก๊อกซึ่งจะมีเฉพาะเจ้าหน้าที่ที่ดูแลเท่านั้นเพื่อไม่ให้บุคคลภายนอกนำน้ำดังกล่าวไปใช้และให้สวมถุงมือทุกครั้งที่ปฏิบัติงานรวมทั้งติดป้ายระบุเวลารดน้ำต้นไม้และระบุเวลารดน้ำต้นไม้ให้ชัดเจน เพื่อให้ผู้ผ่านไปมาทราบ | โครงการใช้ระบบไฟฟ้าซึ่งจะมีการตัดไฟอัตโนมัติ | - | ภาพที่ 2.2-11 |

| องค์ประกอบทางสิ่งแวดล้อม และคุณค่าต่างๆ | มาตรการป้องกัน และแก้ไขผลกระทบสิ่งแวดล้อม | รายละเอียดการปฏิบัติตามมาตรการป้องกัน และแก้ไขผลกระทบสิ่งแวดล้อม | ปัญหา อุปสรรค และการแก้ไข | หลักฐานและ เอกสารประกอบ |
|---|--|--|---|---|
| | 4. กำหนดให้มีกุญแจล็อกหัวก๊อก ซึ่งจะมีเฉพาะเจ้าหน้าที่ดูแลเพื่อไม่ให้ บุคคลภายนอกนำน้ำดังกล่าวไปใช้ จะให้เจ้าหน้าที่สวมถุงมือทุกครั้ง ที่ปฏิบัติงานรวมทั้งติดป้ายระบุว่า มีการนำน้ำบำบัดแล้วมารดน้ำต้นไม้ และระบุงการรดน้ำต้นไม้เพื่อให้ผู้ผ่านไปมาทราบด้วย | - โครงการมีการเปลี่ยนขนาดก๊อก และติดป้ายก๊อกน้ำที่ นำน้ำที่แล้วมารดน้ำต้นไม้ทุกก๊อก และให้คนสวนสวมถุง มือทุกครั้งทีรดน้ำต้นไม้ | - | ภาพที่ 2.2-11 |

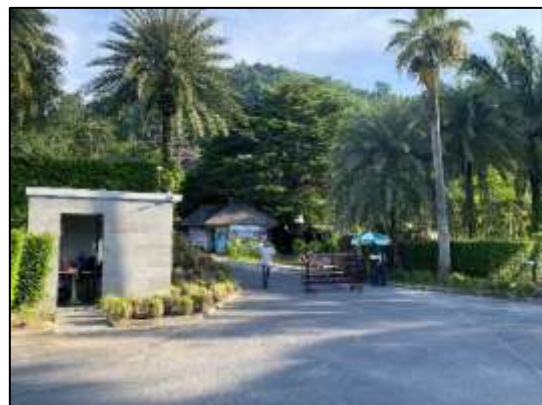
ภาพที่ 2.2-12 ป้ายโครงการและเจ้าหน้าที่อำนวยความสะดวก

| องค์ประกอบทางสิ่งแวดล้อม และคุณค่าต่างๆ | มาตรการป้องกัน และแก้ไขผลกระทบสิ่งแวดล้อม | รายละเอียดการปฏิบัติตามมาตรการป้องกัน และแก้ไขผลกระทบสิ่งแวดล้อม | ปัญหา อุปสรรค และการแก้ไข | หลักฐานและ เอกสารประกอบ |
|--|--|---|---|---|
| 3.2 การคมนาคมขนส่ง | 1. ติดป้ายโครงการลูกศรแสดงทิศทางบริเวณเข้า-ออกโครงการที่สามารถมองเห็นได้ชัดเจนแนะนำระยะทางที่จะชะลอรถได้ทันก่อนเข้าสู่โครงการได้อย่างปลอดภัย | โครงการจัดให้มีป้ายชื่อโครงการที่สามารถเห็นได้แต่ไกล เจ้าหน้าที่คอยอำนวยความสะดวกบริเวณทางเข้าออก และบอกเส้นทางเดินรถ | - | ภาพที่ 2.2-12 |
| | 2. ควบคุมการจราจรบริเวณทางเข้า-ออกพื้นที่โครงการโดยจัดให้มีเจ้าหน้าที่รักษาความปลอดภัยควบคุมดูแลและตรวจรถเข้า-ออกโครงการและทางจราจรให้เพียงพอ | โครงการจัดให้มีเจ้าหน้าที่รักษาความปลอดภัย และคอยอำนวยความสะดวกบริเวณทางเข้าออก ตลอดเวลา | - | ภาพที่ 2.2-12 |
| | 3. เวลากลางคืนจัดให้มีระบบไฟฟ้าส่องสว่างบริเวณทางเข้า-ออกโครงการและทางจราจรให้เพียงพอ | ในเวลากลางคืนโครงการจัดให้มีระบบส่องสว่างบริเวณทางเข้าโครงการ | - | ภาพที่ 2.2-12 |

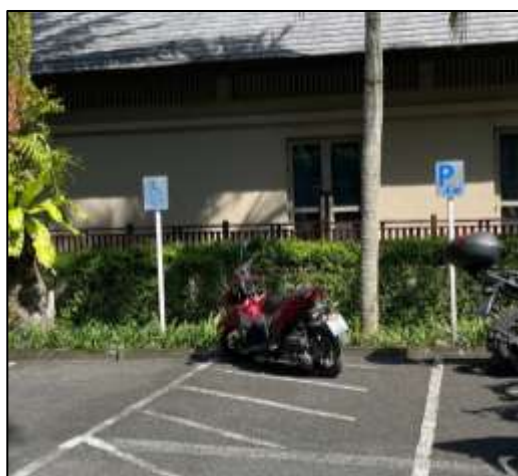
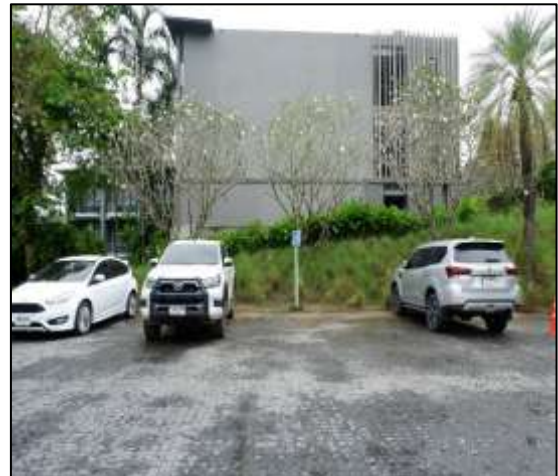
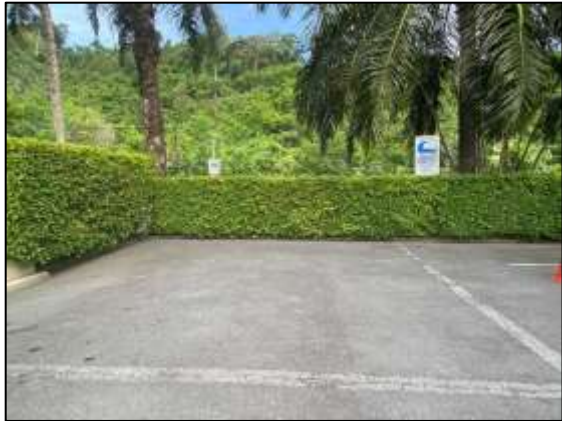
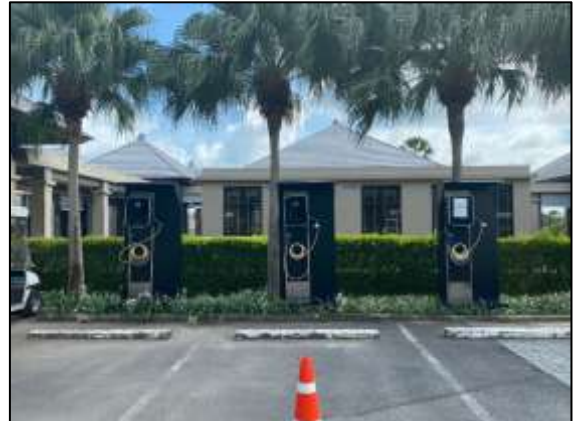
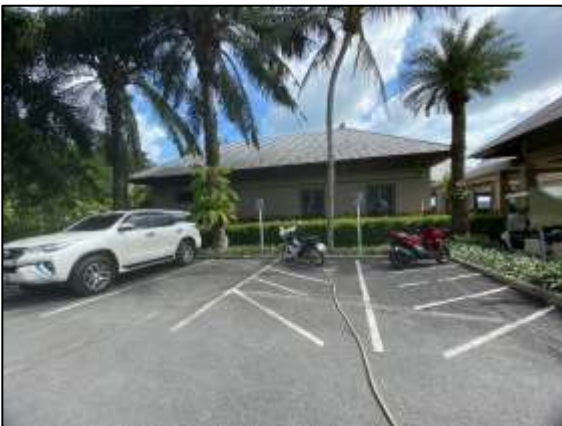
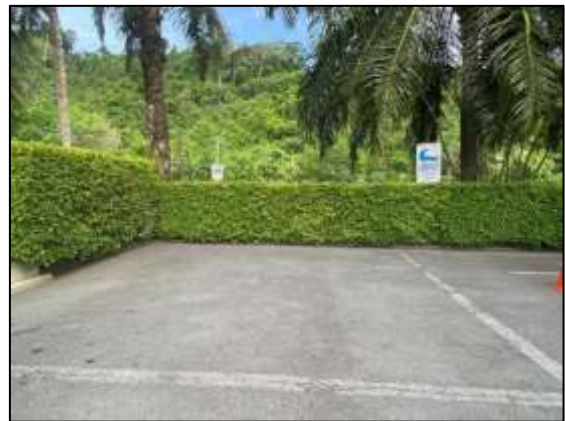
ภาพที่ 2.2-13 ที่จอดรถภายในโครงการ

| องค์ประกอบทางสิ่งแวดล้อม และคุณค่าต่างๆ | มาตรการป้องกัน และแก้ไขผลกระทบสิ่งแวดล้อม | รายละเอียดการปฏิบัติตามมาตรการป้องกัน และแก้ไขผลกระทบสิ่งแวดล้อม | ปัญหา อุปสรรค และการแก้ไข | หลักฐานและ เอกสารประกอบ |
|---|---|--|---|---|
| 3.2 การคมนาคมขนส่ง (ต่อ) | 4. โครงการจัดให้มีที่จอดรถยนต์ของโครงการทั้งสิ้นจำนวน 34 คัน (ที่จอดรถคนพิการ จำนวน 2 คัน และที่จอดรถบัส จำนวน 2คัน) เป็นที่จอดรถยนต์ภายนอกอาคารทั้งหมดซึ่งลักษณะที่กับแนวทางเดินรถโดยที่จอดรถยนต์มีขนาดความกว้าง 2.4 เมตร และความยาว 5.0 เมตร หาที่จอดรถยนต์แบบขนานกับแนวทางรถมีขนาดความกว้าง 2.4 เมตร และความยาว 6.0 เมตร และจัดให้มีพื้นที่ว่างข้างที่จอดรถกว้าง 1.0 เมตร ซึ่งเป็นไปตามประกาศกระทรวงฉบับที่ 7 (พ.ศ. 2517) และฉบับที่ 64 (พ.ศ.2555) ร้านเพียงพอต่อผู้พักอาศัยและการใช้บริการต่าง ๆ เพื่อเป็นการป้องกันไม่อาศัยในโครงการจอดกีดขวางทางจราจร | โครงการจัดให้มีที่จอดรถสำหรับนักท่องเที่ยว จำนวน 34 คัน โดยเป็นที่จอดรถคนพิการ 2 คัน และที่จอดรถบัส 2 คันโดยมีการติดป้ายชัดเจน | - | ภาพที่ 2.2-13 |
| | 5. ห้ามจอดรถทุกชนิดบริเวณทางเข้าออกโครงการบนถนนสาธารณะและบริเวณไหล่ทางหน้าโครงการ | โครงการห้ามไม่ให้จอดรถทุกชนิดบริเวณทางเข้าออกโครงการบนถนนสาธารณะและบริเวณไหล่ทางหน้าโครงการ | - | ภาพที่ 2.2-13 |
| | 6. จัดให้มีระบบการจราจรที่ปลอดภัยโดยติดป้ายแสดงทิศทางการเดินรถเข้า-ออกภายในพื้นที่ | โครงการจัดให้มีเจ้าหน้าที่ คอยบอกเส้นทางการเดินรถโดยยึดประเทศไทย คือ ขับรถชิดเลนส์ซ้ายมือ | - | ภาพที่ 2.2-13 |
| | 7. ติดป้ายจำกัดความเร็วภายในพื้นที่โครงการ | โครงการมีการติดป้ายจำกัดความเร็วภายในโครงการและให้เจ้าหน้าที่คอยควบคุมไม่ให้รถวิ่งเร็ว | - | ภาพที่ 2.2-13 |

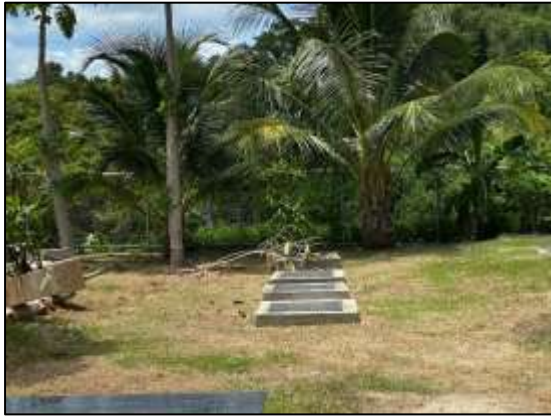
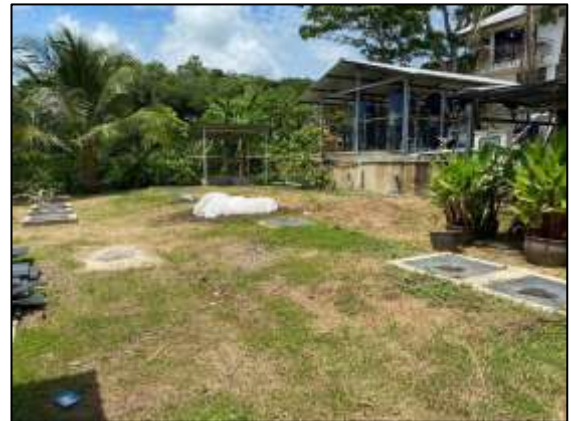
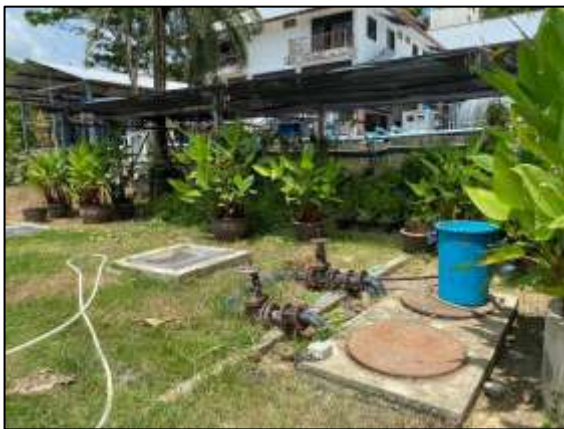
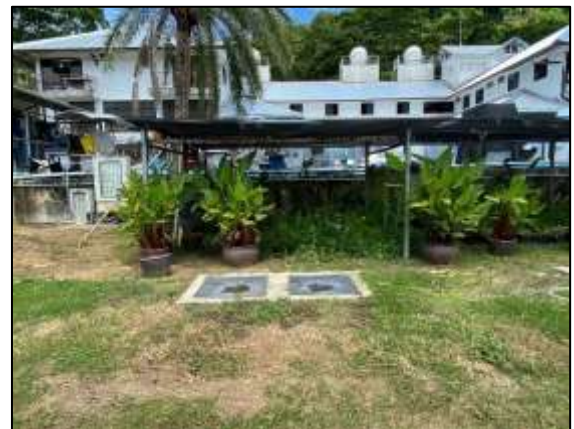
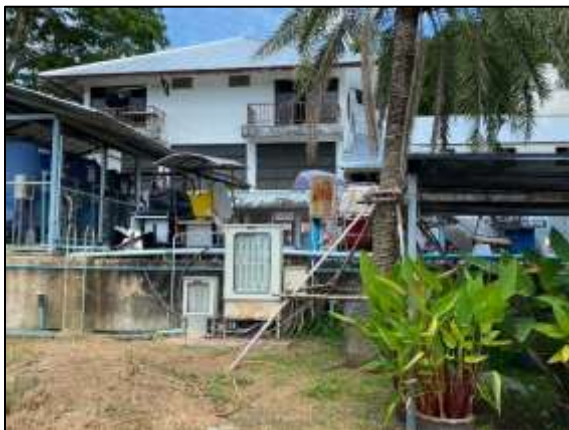
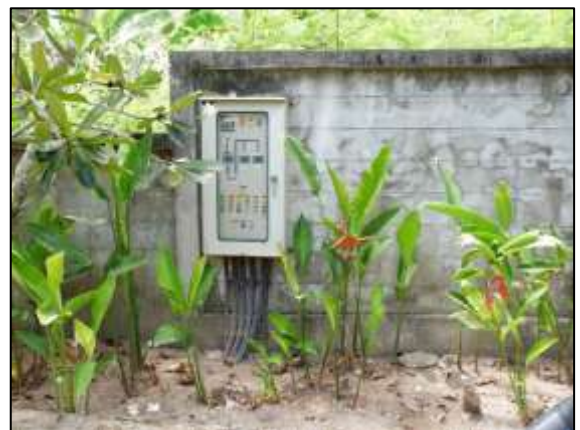
ภาพที่ 2.2-18 บ่อหน่วงน้ำ และปั๊มสูบน้ำของโครงการ

| องค์ประกอบทางสิ่งแวดล้อม และคุณค่าต่างๆ | มาตรการป้องกัน และแก้ไขผลกระทบสิ่งแวดล้อม | รายละเอียดการปฏิบัติตามมาตรการป้องกัน และแก้ไขผลกระทบสิ่งแวดล้อม | ปัญหา อุปสรรค และการแก้ไข | หลักฐานและ เอกสารประกอบ |
|---|--|---|---|---|
| 3.4 การระบายน้ำและป้องกัน น้ำท่วม | 1. ออกแบบให้มีการท่อน้ำไว้ 2 โซน วันที่ 1 จัดให้มีบ่อท่อน้ำปริมาตร 400 ลูกบาศก์เมตร จำนวน1 บ่อ และส่วนที่ 2 ปริมาตร 200 ลูกบาศก์ เมตร จำนวน 1 บ่อ ห้องน้ำฝนส่วนเกินออกนอกพื้นที่โครงการในอัตรา 0.52 ลบ.ม./วินาที และ 0.25 ลบ.ม./วินาที ตามลำดับ | - โครงการจัดให้มีบ่อท่อน้ำจำนวน 2 บ่อ และ จัดให้มีเครื่องตัวตามที่กำหนด - โดยปัจจุบัน จะสูบน้ำจากโซน 2 มาไว้โซนและ นำน้ำที่ผสมกับน้ำกลับโปรดน้ตันไม้ ในฤดูแล้ง | - | ภาพที่ 2.2-19 |
| | 2. จะให้มีเครื่องสูบน้ำจำนวน 2 เครื่อง ทำงานสลับกันมีอัตราสูบน้ำ 6.60 ลบ.ม./นาที่/เครื่อง ของโซนที่ 1 และจัดให้มีเครื่องสูบน้ำจำนวน 2 เครื่อง สลับกันทำงานมีอัตราการสูบน้ำ 3.0 ลบ.ม./นาที่/เครื่อง ของโซนที่ 2 ซึ่ง น้อยกว่าอัตราการระบายน้ำก่อนมีโครงการ | - โครงการจัดให้มีบ่อท่อน้ำจำนวน 2 บ่อ และ จัดให้มีเครื่องตัวตามที่กำหนด | - | ภาพที่ 2.2-19 |

| องค์ประกอบทางสิ่งแวดล้อม และคุณค่าต่างๆ | มาตรการป้องกัน และแก้ไขผลกระทบสิ่งแวดล้อม | รายละเอียดการปฏิบัติตามมาตรการป้องกัน และแก้ไขผลกระทบสิ่งแวดล้อม | ปัญหา อุปสรรค และการแก้ไข | หลักฐานและ เอกสารประกอบ |
|---|---|--|---|---|
| | 4. ขุดลอกตะกอนในท่อระบายน้ำทั้งส่วนเดิมและส่วนขยายบ่อพักน้ำ อย่างสม่ำเสมอเพื่อให้การระบายน้ำในพื้นที่โครงการมีประสิทธิภาพ ตลอดเวลา | - โครงการมีการตรวจสอบท่อระบายน้ำเป็นประจำหาก พบว่าเริ่มต้นการขุดลอก หรือมีการชำรุดจะดำเนินการ ซ่อมแซมทันที | - | ภาพที่ 2.2-19 |
| | 6. จัดเจ้าหน้าที่คอยตรวจสอบดูแลระบบ ระบายน้ำของโครงการ โดยเฉพาะช่วงฤดูฝนหากพบว่าชำรุดต้องรีบแก้ไขทันที | โครงการมีการตรวจสอบท่อระบายน้ำเป็นประจำหาก พบว่าเริ่มต้นเงินจะทำการขุดลอกหรือซ่อมแซมทันที | - | ภาพที่ 2.2-19 |

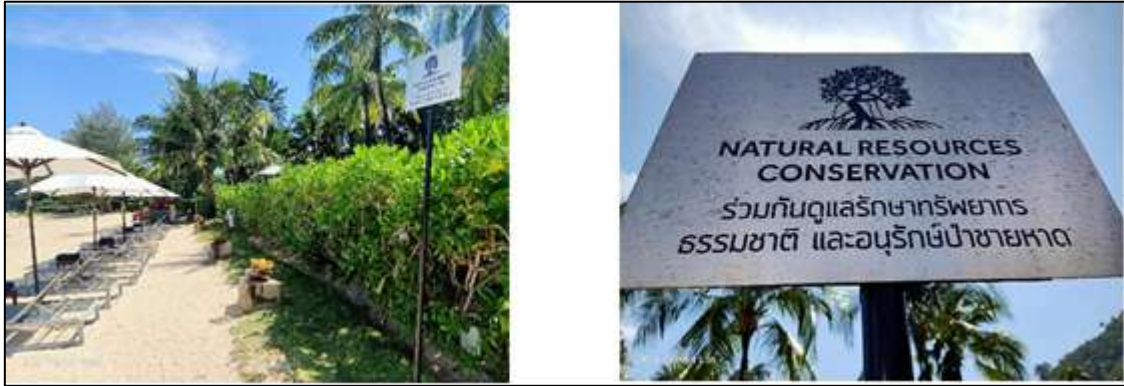
ภาพที่ 2.2-37 ป้ายช่วยกันดูแลรักษาทรัพยากรธรรมชาติและอนุรักษ์ป่าชายหาด

| องค์ประกอบทางสิ่งแวดล้อม และคุณค่าต่างๆ | มาตรการป้องกัน และแก้ไขผลกระทบสิ่งแวดล้อม | รายละเอียดการปฏิบัติตามมาตรการป้องกัน และ แก้ไขผลกระทบสิ่งแวดล้อม | ปัญหา อุปสรรค และการแก้ไข | หลักฐานและ เอกสารประกอบ |
|---|--|---|---|---|
| | 3. ปลุกต้นไม้ยืนต้นเป็นรั้วกันเสียงโดยรอบโครงการ | โครงการมีการปลูกต้นไม้รอบโครงการเพื่อให้เป็นพื้นที่ สีเขียวและเป็นรั้วกันเสียง | - | ภาพที่ 2.2-37 |
