บทที่ 2

การปฏิบัติตามมาตรการป้องกันและแก้ไขผลกระทบสิ่งแวดล้อม

ตารางที่ 2.2-1 สรุปผลการปฏิบัติตามมาตรการป้องกันและแก้ไขผลกระทบสิ่งแวดล้อมในโครงการโรงแรมเมริออท หัวหิน (ส่วนขยาย) (ช่วงเปิดดำเนินการ)

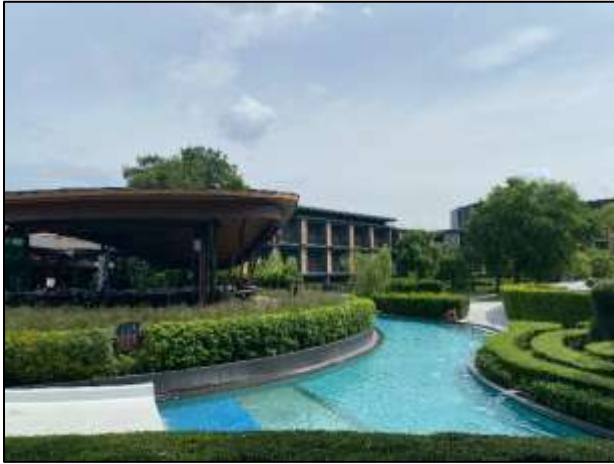
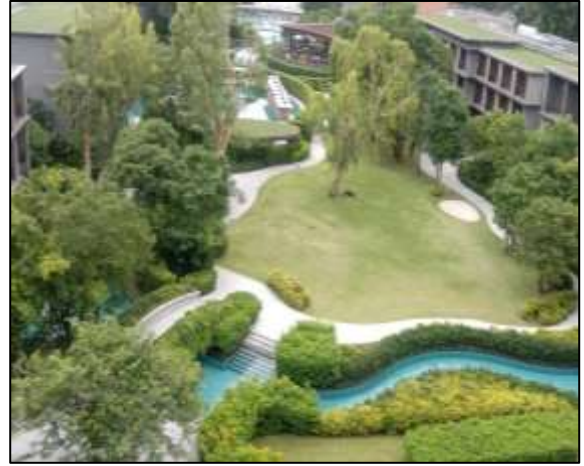
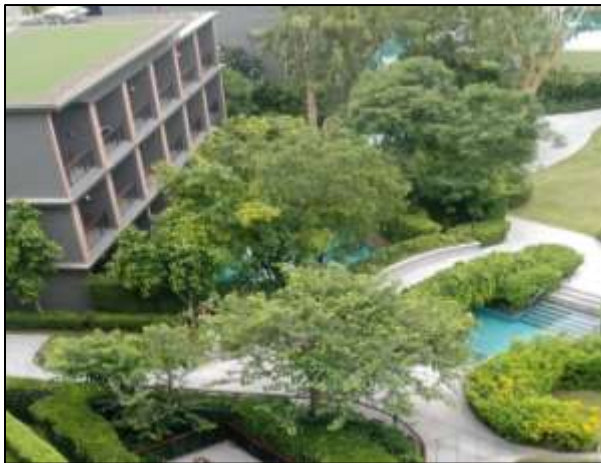
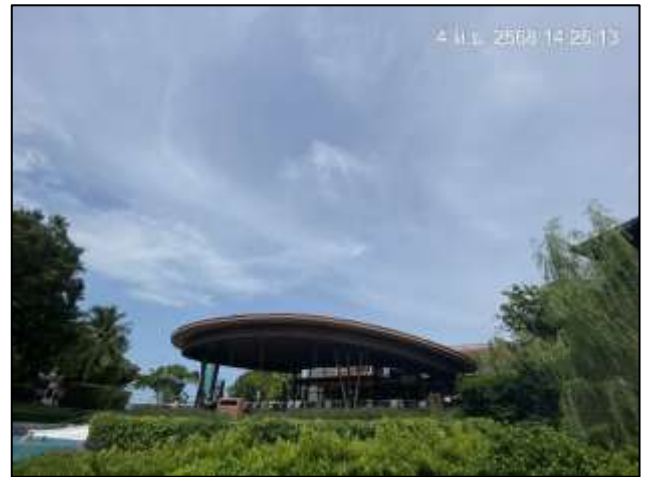
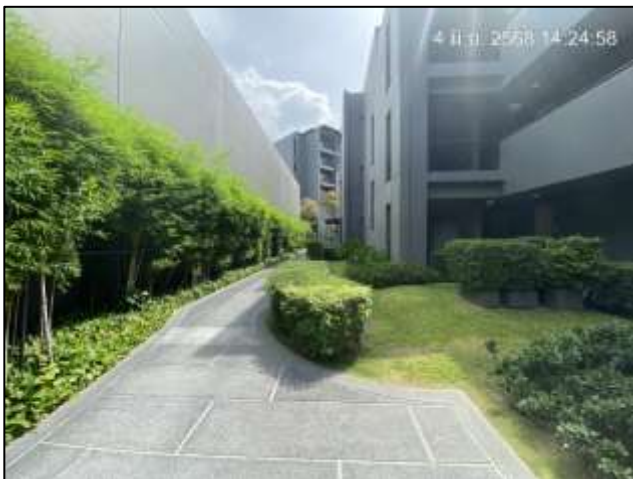
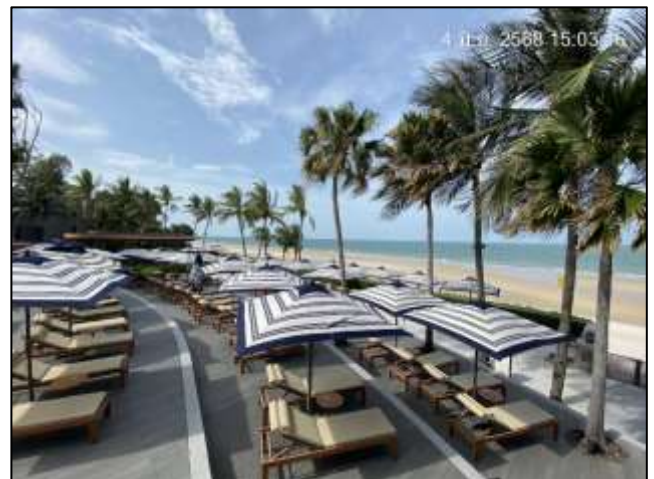
ภาพที่ 2.2-1 การบริหารจัดการพื้นที่สีเขียวและการดูแล

1. ทรัพยากรสิ่งแวดล้อมทางกายภาพ				
1.1 สภาพภูมิประเทศ	1. จัดให้มีพื้นที่สีเขียวขนาดรวม 10,419.86 ตารางเมตรคิดเป็นสัดส่วน 1 คนต่อพื้นที่สีเขียว 9.86 ตารางเมตรบริเวณชั้นล่างโดยตำแหน่งที่ปลูกจะ อยู่บริเวณที่ว่างตรงกลางของโครงการและด้านทิศตะวันออกที่ติด ชายหาดเพิ่มความนุ่มนวลสบายตาและทำให้อาคารโครงการไม่แข็ง กระด้างเกิดภูมิทัศน์ที่ดีทั้งจากการมองภายในโครงการและจากภายนอกอยู่ ภายในโครงการ	ปัจจุบันโครงการได้จัดให้มีพื้นที่สีเขียวทั้งหมด 3 บริเวณ ได้แก่ พื้นที่สีเขียวโซนที่ A, พื้นที่สีเขียวโซนที่ B และพื้นที่สีเขียวโซนที่ C (ทุกโซนตั้งอยู่บริเวณชั้นล่าง ของโครงการและครอบคลุมบริเวณที่ระบุในมาตรการที่อ้างถึงทุกบริเวณ) โดยทุก บริเวณมีตำแหน่งที่ตั้งและขนาดที่สอดคล้องต่อรายละเอียดโครงการที่ระบุในบทที่ 2 ของรายงานการวิเคราะห์ผลกระทบสิ่งแวดล้อมอย่างมีนัยสำคัญ ซึ่งจากการ ติดตามตรวจสอบผลการปฏิบัติตามมาตรการในเรื่องของพันธุ์พืช พบว่าพื้นที่สีเขียวของโครงการทั้งหมดมีการปลูกต้นไม้และพืชพรรณที่เหมาะสมทุกบริเวณรวมไปถึงมีการดูแลซ่อมแซม บำรุงรักษาอย่างต่อเนื่อง	-	ภาพที่ 2.2-1

3. คอยดูแลรักษาพื้นที่สีเขียวและต้นไม้ในโครงการให้ดูดีสวยงามอยู่เสมอ	โครงการได้จัดให้พนักงานของโครงการส่วนหนึ่งทำหน้าที่ในการดูแลพื้นที่สีเขียวโดยเฉพาะ ทั้งนี้หน้าที่ดังกล่าวรวมไปถึงการตรวจสอบ ดูแล การปลูก การกำจัด รวมไปถึงกิจกรรมอื่นใดที่มีผลให้ต้นไม้ ไม้พุ่ม และหญ้า มีการเจริญเติบโตอย่าง สมบูรณ์Flushing และทางโรงแรม มีถังน้ำ Recycle จำนวน 2 ถัง ปริมาตรรวม 228 ลบ.ม.	-	ภาพที่ 2.2-1

1.2 ดิน/การชะล้างพังทลายของดิน	-	-	-	-
1.3 คุณภาพอากาศ	1. จัดให้มีการปลูกไม้ยืนต้นตามแนวรั้วโครงการเพื่อเป็นแนวกำบังความร้อนจากเครื่องปรับอากาศ	ไม้ยืนต้นได้รับการปลูกตามแนวเขตที่ดินเป็นส่วนใหญ่ ทั้งนี้ต้นไม้ดังกล่าว จะได้รับการดูแลจากพนักงานผู้มีหน้าที่รับผิดชอบเป็นประจำ	-	ภาพที่ 2.2-1

1. ทรัพยากรสิ่งแวดล้อมทางกายภาพ (ต่อ)				
1.3 คุณภาพอากาศ (ต่อ)	11.จัดให้มีพื้นที่สีเขียวโดยการปลูกต้นไม้ชนิดต่าง ๆ เพื่อ ช่วยดูดซับคาร์บอนไดออกไซด์ และลดอุณหภูมิอัน เนื่องจากการคายน้ำของพืชและ การระเหยน้ำจากผิวดิน	ปัจจุบันโครงการได้จัดให้มีพื้นที่สีเขียวทั้งหมด 3 บริเวณ ได้แก่ พื้นที่ สีเขียวโซนที่ A, พื้นที่สีเขียวโซนที่ B และพื้นที่สีเขียวโซนที่ C ตั้งอยู่ บริเวณชั้นล่างของโครงการจึงสามารถช่วยดูดซับ คาร์บอนไดออกไซด์ และลดอุณหภูมิอันเนื่องมาจากการคายน้ำของ พืชและการระเหยน้ำจากผิวดินได้	-	ภาพที่ 2.2-1

4. รักษาสภาพธรรมชาติและดูแลต้นไม้ในโครงการให้ดีอยู่เสมอเพื่อช่วยเป็นแนวดูดซับเสียงจากภายนอกได้	สภาพธรรมชาติและต้นไม้ในโครงการจะได้รับการดูแลจากพนักงานของโครงการอย่างสม่ำเสมอ	-	ภาพที่ 2.2-1

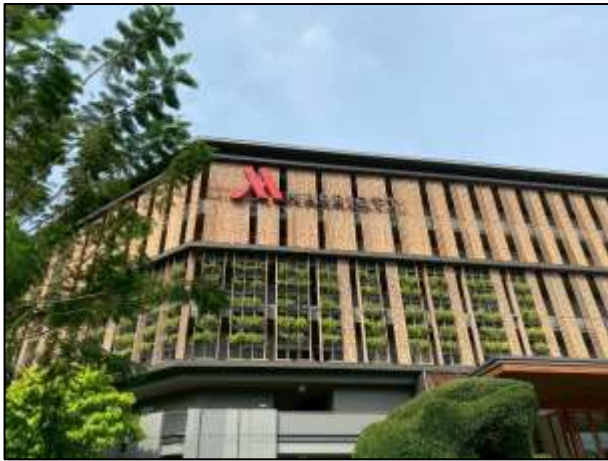
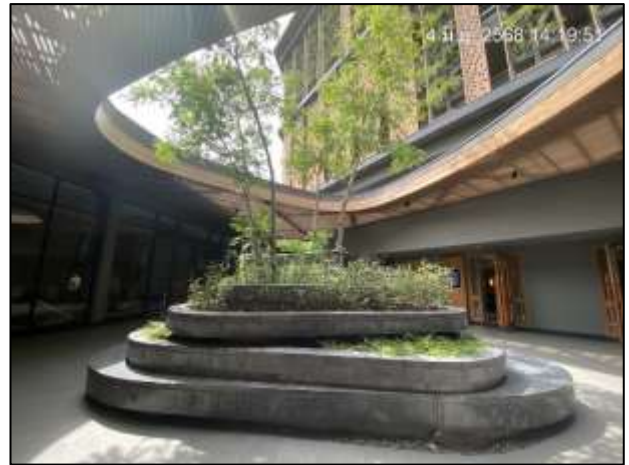
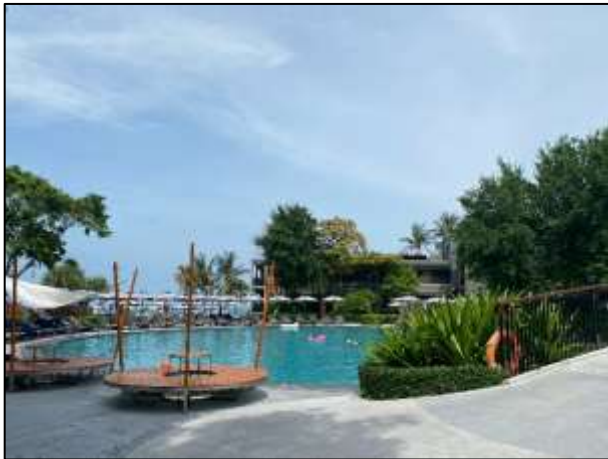
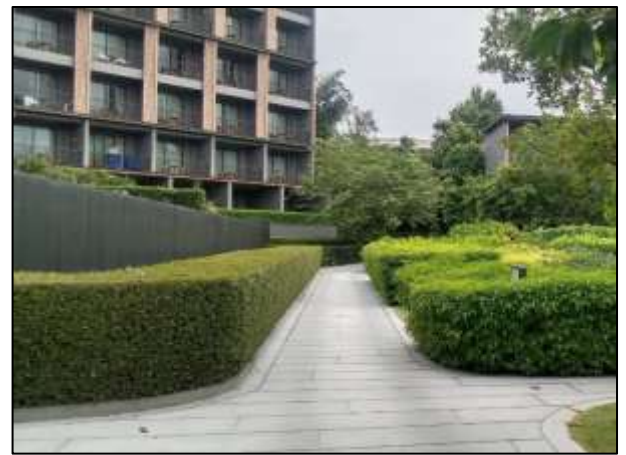
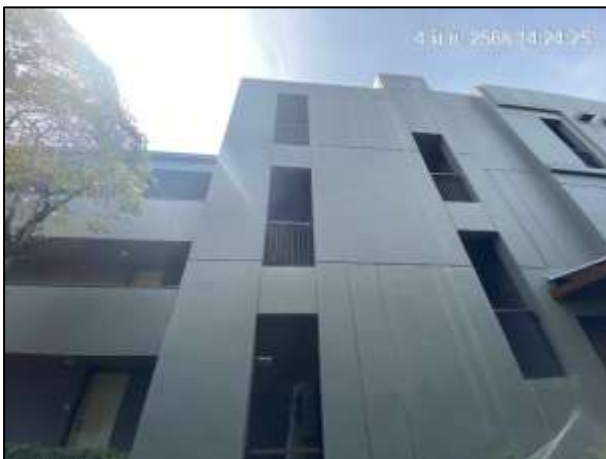
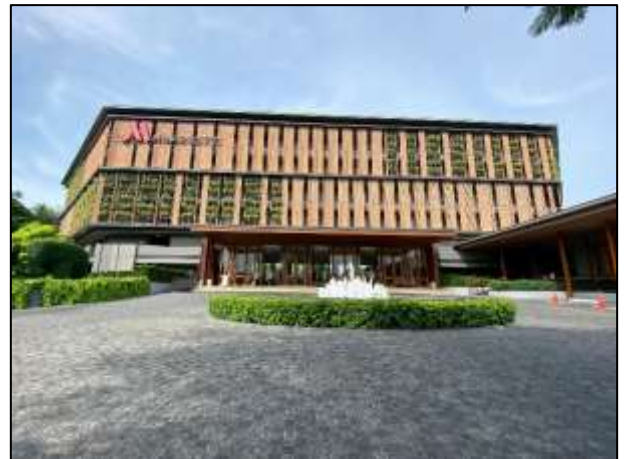
ภาพที่ 2.2-2 การบริหารจัดการด้านวิศวกรรมโครงสร้าง และสถาปัตยกรรม

2. จัดให้มีกระจกที่มีค่าการสะท้อนแสงตามกฎหมายกระทรวงฉบับที่ 48 (พ.ศ.2540) ออกตามความในพระราชบัญญัติควบคุมอาคาร พ.ศ. 2522 ข้อ 27 กล่าวว่า “วัสดุที่เป็นผิวของผนังภายนอกอาคารจะต้องมีปริมาณ การสะท้อนแสงได้ไม่เกินร้อยละ 30”	กระจกที่มีใช้ภายในพื้นที่โครงการส่วนใหญ่เป็นกระจกชนิดเขียวตัดแสงและมีค่าการสะท้อนเป็นไปตามกฎหมายที่มาตรการอ้างถึง ทั้งนี้ด้วยพื้นที่และผังอาคาร ที่ตั้งขนานกับทิศทางการเคลื่อนตัวของพระอาทิตย์ทำให้องศาที่จะทำให้เกิดการ สะท้อนอยู่ในระดับต่ำ	-	ภาพที่ 2.2-2

5. ห้ามไม่ให้โครงการดำเนินกิจกรรมใดๆ ที่รบกวนในพื้นที่ สาธารณะบริเวณชายหาดตลอดระยะเวลาเปิดดำเนินการ	โครงการไม่มีการก่อสร้างใดๆ ที่รบกวนในพื้นที่สาธารณะบริเวณชายหาด ทั้งนี้การปฏิบัติตามมาตรการดังกล่าวสามารถสังเกตได้จากแนวสิ่งปลูกสร้างที่สิ้นสุดตาม แนวเขตที่ดินพอดี จึงไม่ให้เกิดการตัดกันของทัศนียภาพอย่างชัดเจน	-	ภาพที่ 2.2-2

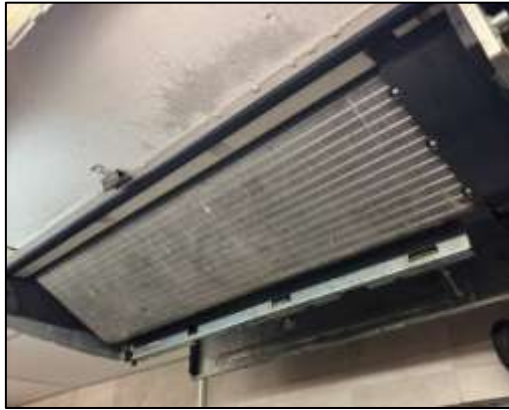
ภาพที่ 2.2-3 การบริหารจัดการระบบปรับอากาศ และระบายอากาศ

1. ทรัพยากรสิ่งแวดล้อมทางกายภาพ (ต่อ)				
1.3 คุณภาพอากาศ	2. จัดให้มีการออกแบบอาคารโครงการและเลือกใช้วัสดุที่เป็นมิตรกับสิ่งแวดล้อม รวมทั้งพิจารณาระบบหมุนเวียนของอากาศภายใน และ ภายนอกอาคาร เพื่อให้อาคารไม่ร้อนหรือไม่มี อากาศหมุนเวียน ซึ่งสามารถลดการใช้เครื่องปรับอากาศได้ในระดับหนึ่ง 21 คัน และสามารถจอดได้ในอาคารจอดรถจำนวน 397 คัน ซึ่ง ทางโครงการได้จัดที่จอดรถไว้เพียงพอ	ตามมาตรการที่อ้างถึง ระบุให้มีกิจกรรมที่เกี่ยวกับคุณภาพอากาศอยู่ 2 กิจกรรม ได้แก่ การเลือกใช้วัสดุที่เป็นมิตรกับสิ่งแวดล้อม และระบบหมุนเวียนของอากาศ ภายในและภายนอกอาคาร ซึ่งจากการตรวจสอบด้วยสายตาเบื้องต้นพบว่า โครงการได้มีการปฏิบัติที่สอดคล้องต่อมาตรการอย่างมีนัยสำคัญ ยกตัวอย่าง เช่น การก่อสร้างผนังบางส่วนด้วยกระจกที่มีอัตราการสะท้อนต่ำ บางพื้นที่มีการ ก่อสร้างด้วยวัสดุที่ย่อยสลายได้ รวมไปถึงลักษณะของห้องพักที่สามารถระบาย อากาศได้ 2 ทาง (ทางประตูและทางระบาย) และมีระเบียงห้องพักและทางเดินที่ เปิดโล่ง ทำให้การระบายอากาศทำได้อย่างดีเยี่ยม	-	ภาพที่ 2.2-3

3. ทำความสะอาดเครื่องปรับอากาศเป็นประจำทุกๆ 6 เดือน/ครั้ง เพื่อเพิ่มประสิทธิภาพการทำงานของเครื่องปรับอากาศ และ ป้องกันการ สะสมของเชื้อโรค และเชื้อแบคทีเรียต่างๆ	เครื่องปรับอากาศจะได้รับการทำความสะอาดอย่างน้อยทุก 6 เดือน โดยพนักงานของโครงการ หรือหากได้รับการร้องเรียนจากผู้พักอาศัย	-	ภาพที่ 2.2-3

5.ดูแลระบบการระบายอากาศภายในอาคารอยู่เสมอเปิด ประตูอาคารบางจุดเพื่อให้อากาศถ่ายเทได้สะดวก	โครงการกำหนดให้พนักงานประจำโครงการที่มีหน้าที่ในการทำความสะอาดคอยติดตามดูแลระบายอากาศภายในอาคารอยู่เสมอ พร้อมทั้งเปิด ประตู- หน้าต่าง เพื่อให้อากาศถ่ายเทได้สะดวก	-	ภาพที่ 2.2-3

9.จัดให้มีระบบการกำจัดสารมลพิษแบบ EAP โดยติดตั้งพัดลมดูดอากาศขนาด 2,000 CFM/เครื่อง บริเวณชั้นลานจอดรถยนต์ชั้นใต้ดิน อาคาร A จำนวน 2 เครื่อง และวางท่อระบายอากาศไปยังพื้นที่เขียว ขนาดรวม 80 ตารางเมตร เพื่อให้ Soil Bed ที่มีจุลินทรีย์ในดินกำจัด มลพิษทางอากาศ	โครงการมีระบบพัดลมดูดอากาศขนาดใหญ่ ประจำบริเวณชั้นลานจอดรถยนต์ชั้นใต้ดิน (อาคาร A) จำนวน 2 เครื่อง โดยระบบดังกล่าวทำงานควบคู่กับเครื่อง ตรวจจับก๊าซ CO, CO ₂ ที่ถูกติดตั้งไว้ในพื้นที่ ทั้งนี้ปลายสุดของระบบระบาย อากาศ (ท่อระบายอากาศออกสู่ด้านนอก) มิได้มีการระบายอากาศไปยังพื้นที่สีเขียวแต่อย่างใด มีเพียงการปล่อยสู่นอกอาคารในระดับสูงเท่านั้น ดังนั้นการทำงานของระบบ EAP จึงยังไม่สมบูรณ์ จึงเป็นเหตุให้การปฏิบัติตามมาตรการยัง ดำเนินการไม่ครบถ้วน	-	ภาพที่ 2.2-3

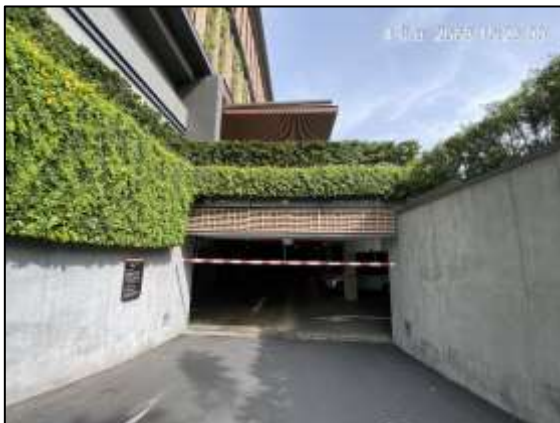
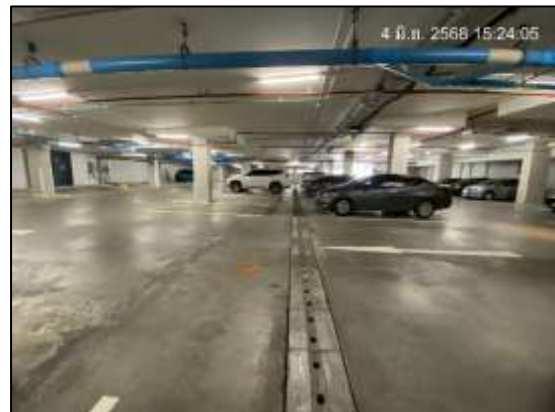
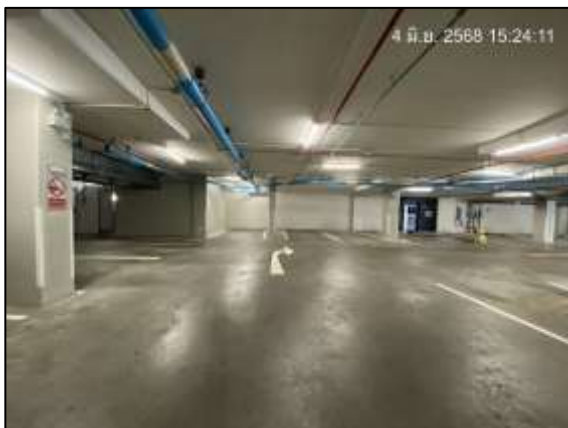
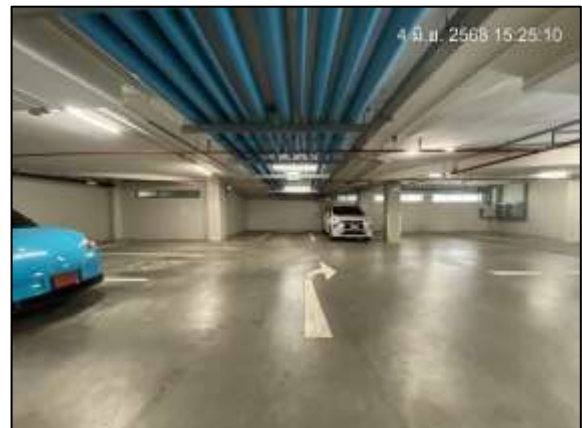
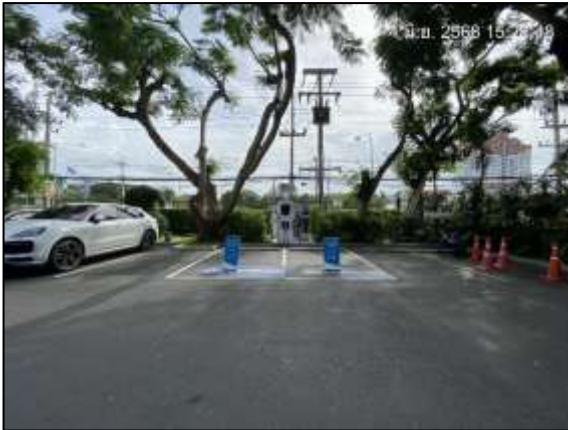
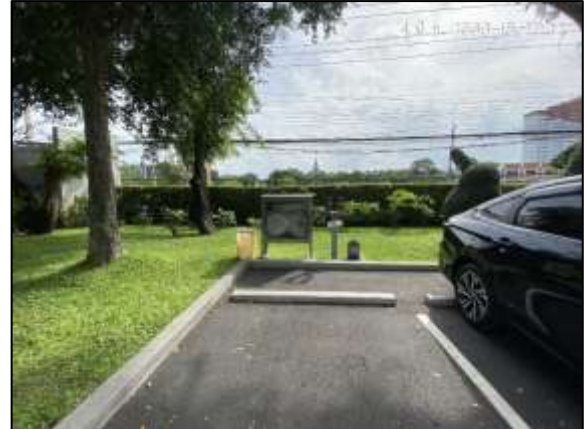
ภาพที่ 2.2-4 การบริหารจัดการระบบจราจร

1.4 ระดับเสียง	1. จำกัดความเร็วรถเมื่อเข้าสู่พื้นที่โครงการให้มีความเร็วไม่เกิน 30 กม./ชม.	ป้าย “จำกัดความเร็วที่ 30 กิโลเมตร/ชั่วโมง” ได้รับการติดตั้งภายในพื้นที่โครงการเป็นที่เรียบร้อยแล้ว	-	ภาพที่ 2.2-4

2. ทำป้ายประกาศให้ดับเครื่องยนต์ทันทีเมื่อจอดรถ	ป้ายที่มีความหมายในทำนอง “ให้ดับเครื่องยนต์ทันทีเมื่อจอด หรือป้ายห้ามติดเครื่องยนต์” ได้รับการติดตั้งภายในพื้นที่โครงการเป็นที่เรียบร้อยแล้ว	-	ภาพที่ 2.2-4

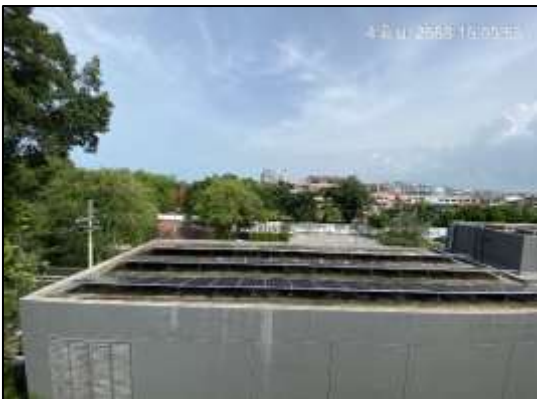
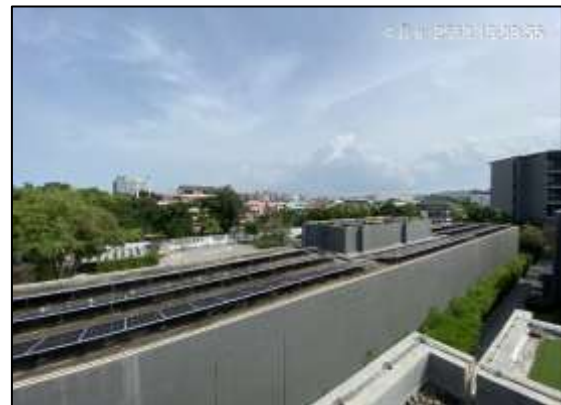
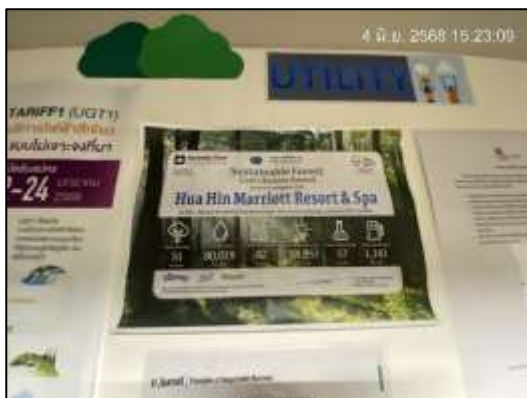
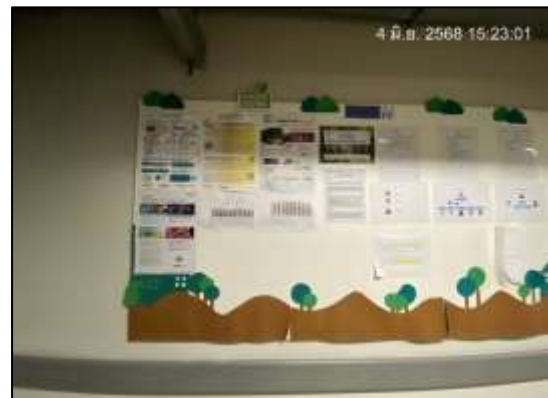
ภาพที่ 2.2-5 การบริหารจัดการระบบไฟฟ้าและการอนุรักษ์พลังงาน

12.เครื่องกำเนิดไฟฟ้าสำรอง ต้องติดตั้งให้เหมาะสม และ มีระบบป้องกันเสียง แรงสั่นสะเทือนและระบบกำจัดไอ เสีย	เครื่องกำเนิดไฟฟ้าสำรองของโครงการได้รับการติดตั้งในอาคาร D ซึ่งเป็นอาคารที่เป็นที่ตั้งของระบบสาธารณูปโภคโดยเฉพาะอยู่ห่าง จากห้องพักและพื้นที่โดยรอบพอสมควรทำให้การรบกวนเกิดขึ้นใน ระดับต่ำ ทั้งนี้ภายในห้อง ระบบไฟฟ้าทางโครงการได้จัดให้มีอุปกรณ์ ที่ใช้ใน ระบบป้องกันเสียง แรงสั่นสะเทือนและระบบกำจัดไอเสีย อย่างครบถ้วน เช่น สปริงฐานเครื่องวัสดุป้องกันเสียง ไซเลนเซอร์ รวมถึงอุปกรณ์ที่ใช้ในการกรองอากาศด้วย	-	ภาพที่ 2.2-5

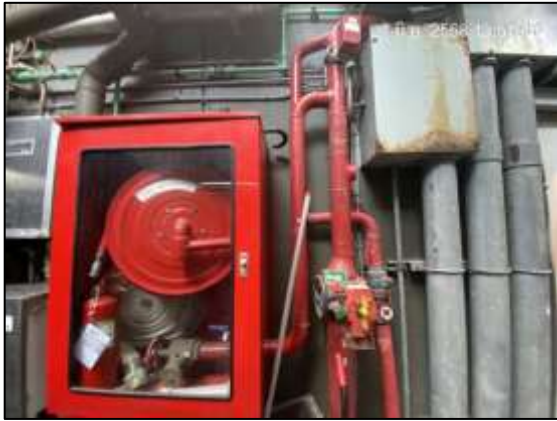
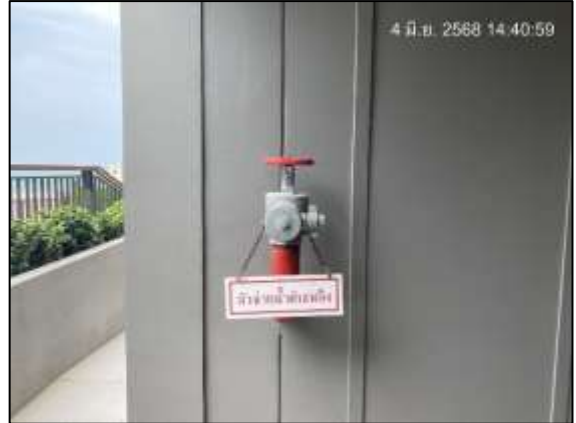
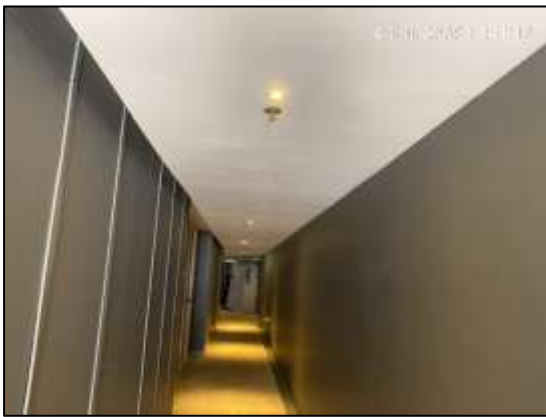
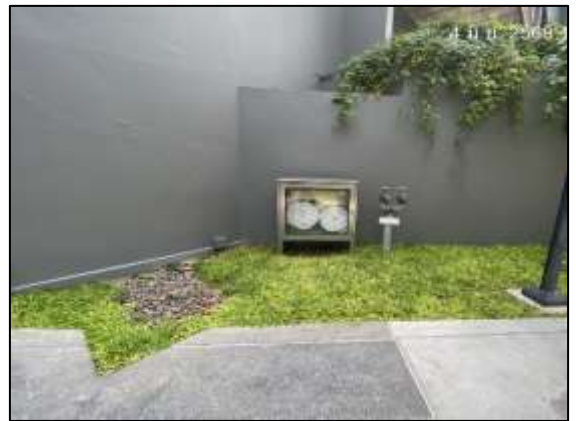
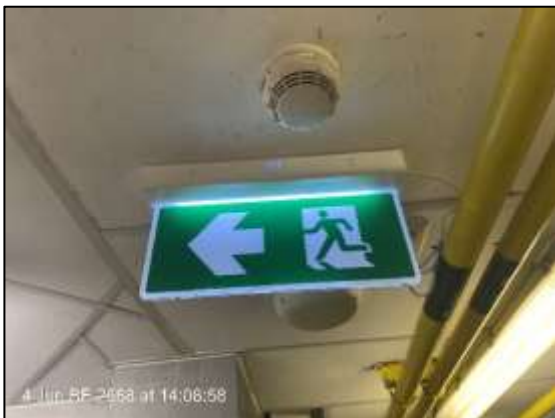
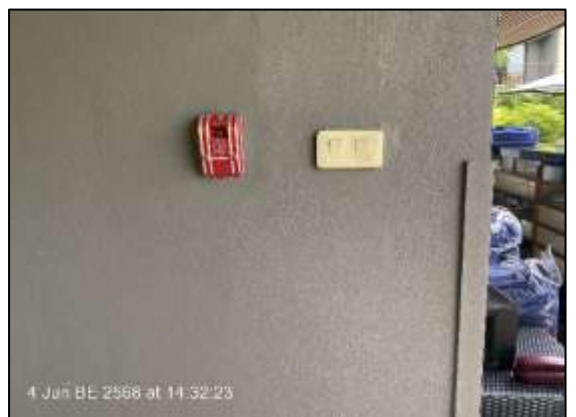
ภาพที่ 2.2-6 การบริหารจัดการด้านอัคคีภัย เหตุฉุกเฉิน และการสาธารณสุข

10.ติดป้ายประกาศให้ดับเครื่องยนต์ทันทีเมื่อจอดทั้งภาษาไทยและภาษาอังกฤษ ติดตั้งไว้บริเวณที่สามารถมองเห็นได้	ป้ายที่มีความหมายในการทำงาน “ให้ดับเครื่องยนต์ทันทีเมื่อจอด หรือป้ายห้ามติดเครื่องยนต์” ได้รับการติดตั้งภายในพื้นที่โครงการเป็นที่เรียบร้อยแล้ว	-	ภาพที่ 2.2-6

1. ทรัพยากรสิ่งแวดล้อมทางกายภาพ (ต่อ)				
1.6 การเกิดแผ่นดินไหว	<p>1. แผนการเตรียมตัวก่อนการเกิดแผ่นดินไหว</p> <p>(1) ติดตั้งป้ายคำแนะนำในการปฏิบัติตนเมื่อเกิดแผ่นดินไหวไว้ใน บริเวณที่เห็นได้ชัดเจนเช่นภายในห้องลิฟต์โดยสารหรือบริเวณโถงหน้า ลิฟต์</p> <p>(2) มีไฟฉายพร้อมถ่านไฟฉายไว้โถงทางเดินแต่ละชั้นและกล่องยา เตรียมไว้ในห้องปฐมพยาบาลและให้ทุกคนทราบว่ายู่ที่ใดของอาคาร</p> <p>(3) ศึกษาการปฐมพยาบาลเบื้องต้น</p> <p>(4) มีอุปกรณ์ดับเพลิงไว้ในอาคารเช่นถังดับเพลิงถอย่ายเป็นต้น</p> <p>(5) ทราบตำแหน่งของวาล์วปิดก๊าซสะพานไฟสำหรับตัดกระแสไฟฟ้า</p> <p>(6) อย่าวางสิ่งของหนักบนชั้นหรือหิ้งสูงๆเพราะเมื่อเกิดแผ่นดินไหว อาจตกลงมาเป็นอันตรายได้</p> <p>(7) มีการยึดหรือผูกอุปกรณ์เครื่องใช้หนัก ๆให้แน่นกับพื้น</p> <p>(8) มีการวางแผนเรื่องจุดนัดพบที่ปลอดภัย ในกรณีที่ต้องพลัดจากกันเพื่อมารวมตัวกันอีกครั้ง</p> <p>(9) ติดตั้งป้ายประชาสัมพันธ์วิธีการปฏิบัติตัวเมื่อเกิดแผ่นดินไหวใน บริเวณที่เห็นได้ชัดเจน เช่น บริเวณหน้าหรือภายในลิฟต์</p>	<p>ตามมาตรการที่อ้างถึง ระบุให้โครงการมีกิจกรรมสำหรับการรับมือเหตุแผ่นดินไหว (ก่อนการเกิดแผ่นดินไหว) จำนวน 9 กิจกรรม ซึ่งจากการติดตาม ตรวจสอบเบื้องต้นพบว่าโครงการมีการปฏิบัติตามสอดคล้องต่อมาตรการเป็นส่วนใหญ่ ยกเว้นในเรื่องของ “การติดตั้งป้ายคำแนะนำในการปฏิบัติตนเมื่อเกิดแผ่นดินไหว ไว้ในบริเวณที่เห็นได้ชัดเจน เช่น ภายในห้องลิฟต์โดยสารหรือบริเวณโถงหน้าลิฟต์” ที่ยังมิได้รับการติดตั้งแต่อย่างใด</p>	-	ภาพที่ 2.2-6

1. ทรัพยากรสิ่งแวดล้อมทางกายภาพ (ต่อ)				
1.6 การเกิดแผ่นดินไหว	2. แผนการอพยพระหว่างการเกิดแผ่นดินไหว (1) อย่าตกใจ พยายามควบคุมสติ (2) ถ้าอยู่ภายในห้องพัก ให้ยืนหรือหมอบอยู่ในส่วนของ ห้องพักที่มี โครงสร้างแข็งแรง สามารถรับน้ำหนักได้มาก และอยู่ห่างจากประตู ระเบียง หน้าต่าง (3) ห้ามใช้ลิฟต์โดยเด็ดขาดขณะเกิดแผ่นดินไหว (4) หากอยู่ในอาคารสูง ควรตั้งสติให้มั่น และรีบออกจากอาคาร โดยเร็ว หนีจากสิ่งล้มทับได้ (5) อย่าใช้เทียน ไม่ขีดไฟ หรือสิ่งทีก่อให้เกิดเปลวหรือประกาย ไฟเพราะอาจมีก๊าซรั่วอยู่บริเวณนั้น	โครงการมี Earthquakes Procedure ที่มีเนื้อหาครอบคลุมข้อกำหนดใน มาตรการที่อ้างอิงอย่างมีนัยสำคัญ	-	ภาพที่ 2.2-6

3. แผนหลังการเกิดแผ่นดินไหว (1) ตรวจสอบตัวเองและคนรอบข้างว่าได้รับบาดเจ็บหรือไม่ให้ ปฐมพยาบาลเบื้องต้นก่อน (2) รีบออกจากอาคารที่เสียหายทันที เพราะอาจเกิดการทรุด ตัวของ อาคารหรือพังทลายได้ (3) ใส่รองเท้าหุ้มส้น เพราะอาจมีเศษแก้วหรือวัสดุแหลมคมอื่น ทำให้ ได้รับบาดเจ็บ (4) ตรวจสอบสายไฟ ท่อน้ำ ท่อก๊าซ เพื่อป้องกันการเกิดอุบัติเหตุ จากก๊าซรั่วหากได้กลิ่นให้เปิดประตู หน้าต่างทุกบาน (5) ให้ออกห่างจากบริเวณที่มีสายไฟรั่ว ขาด และวัสดุสายไฟ พาดถึง	โครงการมี Earthquakes Procedure ที่มีเนื้อหาครอบคลุมข้อกำหนดใน มาตรการที่อ้างอิงอย่างมีนัยสำคัญ	-	ภาพที่ 2.2-6

1. ทรัพยากรสิ่งแวดล้อมทางกายภาพ (ต่อ)				
1.6 การเกิดแผ่นดินไหว	(6) เปิดวิทยุฟังคำแนะนำฉุกเฉิน อย่าใช้โทรศัพท์นอกจาก จำเป็นจริง (7) สำรวจดูความเสียหายของท่อส้วม และท่อน้ำทิ้งก่อน ใช้ (8) หลีกเลี่ยงการเข้าไปในเขตที่มีความเสียหายสูงหรือ อาคารพัง	โครงการมี Earthquakes Procedure ที่มีเนื้อหาครอบคลุม ข้อกำหนดในมาตรการที่อ้างถึงอย่างมีนัยสำคัญ	-	ภาพที่ 2.2-6

1.7 การเกิดคลื่นพายุซัดฝั่ง	1. ติดตามข่าวอากาศเตือนภัยพายุหมุนเขตร้อน และเตือน ภัยคลื่นพายุซัดฝั่งจากกรมอุตุนิยมวิทยาอย่างใกล้ชิด โดยเฉพาะในช่วงฤดูกาลเกิดพายุ หมุนเขตร้อนในทะเล จีนใต้ และอ่าวไทย	ในช่วงฤดูมรสุม โครงการได้มีการติดตามข่าวสารเตือนภัยพายุหมุน เขตร้อน และเตือนภัยคลื่นพายุซัดฝั่งจากกรมอุตุนิยมวิทยาอย่าง ใกล้ชิด โดยกระทำในหลาย ช่องทาง เช่น โทรศัพท์ และประกาศจา กรมอุตุนิยมวิทยา เป็นต้น	-	ภาพที่ 2.2-6

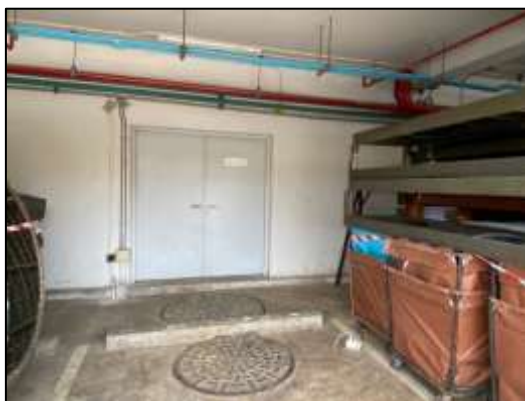
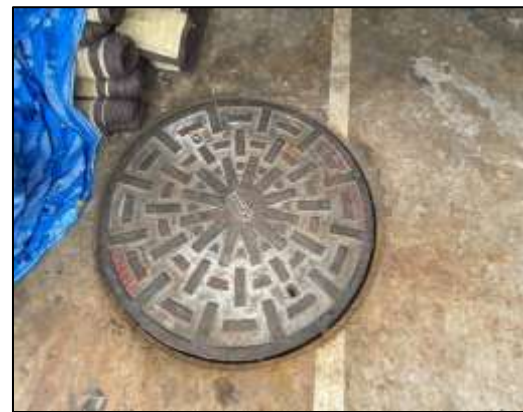
ภาพที่ 2.2-7 การบริหารจัดการระบบบำบัดน้ำเสีย

1.8 ทรัพยากรน้ำ	1. จัดให้มีบ่อดักไขมัน ขนาด 6.13 ลบ.ม. สำหรับห้องครัว และระบบบำบัดน้ำเสียเบื้องต้นแบบถังแยกกาก ขนาด 6.0 ลบ.ม.และบ่อสูบน้ำเสีย จำนวน 6 ชุด ก่อนสูบส่งด้วยท่อ HDPE เข้าสู่ระบบบำบัดน้ำเสียรวม	โครงการมีบ่อดักไขมัน ถังแยกกากและบ่อสูบน้ำเสียเพียงพอต่อการใช้งานในพื้นที่โครงการทั้งหมด ทั้งนี้รูปแบบการก่อสร้างส่วนใหญ่มีความสอดคล้องต่อ คุณสมบัติและลักษณะที่ระบุในมาตรการที่อ้างถึงอย่างมีนัยสำคัญ ซึ่งระหว่าง เดือนมกราคม ถึง มิถุนายน พ.ศ. 256 ผลการวิเคราะห์คุณภาพน้ำหลังการ บำบัดมีค่าไขมันและของแข็งแขวนลอยไม่เกินค่ามาตรฐาน ซึ่งผลการวิเคราะห์ ดังกล่าวเป็นเครื่องยืนยันประสิทธิภาพการทำงานของบ่อดักไขมัน ถังแยกกากและบ่อสูบน้ำเสียเป็นอย่างดี	-	ภาพที่ 2.2-7

1. ทรัพยากรสิ่งแวดล้อมทางกายภาพ (ต่อ)				
1.8 ทรัพยากรน้ำ	2. จัดให้มีระบบบำบัดน้ำเสียรวม ชนิดเติมอากาศเลี้ยงตะกอนเวียนกลับขนาดรองรับน้ำเสีย 270.0 ลูกบาศก์เมตร จำนวน 1 ชุด ประกอบด้วย ถัง แยกกากและปรับสภาพ บ่อเติมอากาศบ่อตกตะกอน บ่อเก็บตะกอน และ บ่อพักน้ำ Recycle โดยน้ำที่ผ่านการบำบัดจะได้ค่ามาตรฐานคุณภาพน้ำ ทั้งของอาคารประเภท ก. ตามประกาศกระทรวงทรัพยากรฯ ก่อนระบายออก สู่อ่างระบายน้ำสาธารณะด้านหน้าโครงการต่อไป	ระบบบำบัดน้ำเสียของโครงการเป็นแบบชนิดเติมอากาศเลี้ยงตะกอนเวียนกลับ(Activated sludge process, AS) มีลักษณะที่สอดคล้องต่อมาตรการและ รายละเอียดโครงการอย่างมีนัยสำคัญ โดยลักษณะที่บ่งชี้ลักษณะดังกล่าว คือ ตำแหน่งที่ตั้ง ลักษณะผาบ่อ และลักษณะของท่อนำอากาศเข้า สำหรับน้ำทิ้งที่ ผ่านการบำบัดเสร็จสิ้นแล้วจะถูกนำกลับไปใช้ประโยชน์ในการรดน้ำต้นไม้ภายในโครงการทั้งหมดไม่มีการระบายออกนอกพื้นที่แต่อย่างใด อนึ่งหากนับตั้งแต่ มกราคม ถึง มิถุนายน พ.ศ. 2567 โครงการได้จัดให้มีการตรวจวิเคราะห์คุณภาพ น้ำในความถี่เดือนละ 1 ครั้ง ซึ่งผลการวิเคราะห์พบว่าคุณภาพน้ำทั้งภายหลังการบำบัดส่วนใหญ่มีค่าอยู่ในเกณฑ์มาตรฐานน้ำทิ้งของอาคาร (ประเภท ก)	-	ภาพที่ 2.2-7

3. จัดให้มีการนำน้ำทิ้งบางส่วนที่ผ่านการบำบัดไปใช้ รดน้ำต้นไม้ ภายในโครงการ สูบส่งด้วยปั๊มสูบน้ำจำนวน 2 เครื่อง/ถัง เพื่อจ่ายน้ำผ่านไปตาม ท่อขนาด 3-4 นิ้ว เป็นท่อจ่ายน้ำ Reuse ฝังใต้ดินลึกประมาณ 0.2 เมตร และเจาะรูพุน โดยใช้ วิธีการรดน้ำต้นไม้ แบบซึมดิน	น้ำทิ้งภายหลังการบำบัดที่มีค่าเป็นไปตามมาตรฐานน้ำทิ้งของอาคาร (ประเภท ก) ทั้งหมดจะถูกนำไปใช้ประโยชน์ในการรดน้ำต้นไม้โดยใช้วิธีการรดแบบน้ำหยด แบบสปริงเกอร์ และแบบรดโดยคน โดยมีได้เป็นระบบซึมดินแต่อย่างใด	-	ภาพที่ 2.2-7

1. ทรัพยากรสิ่งแวดล้อมทางกายภาพ (ต่อ)				
1.8 ทรัพยากรน้ำ	5. จัดให้มีการกำจัดของเสียที่เกิดจากระบบบำบัดน้ำเสียด้วยวิธี Soil Bed โดยอาศัยการดูดซับของเนื้อดิน และแบคทีเรียในดินบริเวณพื้นที่สี เขียวขนาด 11.25 ตารางเมตร	ระบบบำบัดน้ำเสียของโครงการเป็นแบบชนิดเติมอากาศเลี้ยงตะกอนเวียนกลับ(Activated sludge process, AS) มีลักษณะที่สอดคล้องต่อมาตรการและ รายละเอียดโครงการอย่างมีนัยสำคัญ โดยลักษณะที่บ่งชี้ลักษณะดังกล่าว คือ ตำแหน่งที่ตั้ง ลักษณะผาบ่อ และลักษณะของท่อนำอากาศเข้า สำหรับน้ำทิ้งที่ ผ่านการบำบัดเสร็จสิ้นแล้วจะถูกนำกลับไปใช้ประโยชน์ในการรดน้ำต้นไม้ภายในโครงการทั้งหมดไม่มีการระบายออกนอกพื้นที่แต่อย่างใด อนึ่งหากนับตั้งแต่ กรกฎาคม ถึง ธันวาคม พ.ศ. 2565 โครงการได้จัดให้มีการตรวจวิเคราะห์คุณภาพ น้ำในความถี่เดือนละ 1 ครั้ง ซึ่งผลการวิเคราะห์พบว่าคุณภาพน้ำทิ้งภายหลังการบำบัดส่วนใหญ่มีค่าอยู่ในเกณฑ์มาตรฐานน้ำทิ้งของอาคาร (ประเภท ก)	-	ภาพที่ 2.2-7

7. จัดให้มีแม่บ้านตักกากตะกอนที่ถังดักไขมันทุกวันนำไปตากแดดบริเวณลานตาก บริเวณใกล้เคียงกับห้องพักรวม ก่อนเก็บใส่ถุงดำมัดปากถุง ให้เรียบร้อย แล้วไปเก็บในห้องพักรวมเพื่อกำหนดนำไปใช้ประโยชน์หรือกำจัดต่อไป	จากการสำรวจพื้นที่ และสอบถามเจ้าหน้าที่ ปรากฏว่า ไม่พบระบบกำจัดมีเทนในบริเวณที่ควรจะเป็นที่ตั้งของระบบดังกล่าว (ตามแบบผังที่ระบุในรายงาน EIA) ด้วยบริเวณที่กำหนดให้เป็นที่ตั้งของระบบฯ ปรากฏจากข้อบ่งชี้ถึงการมีของระบบ กำจัดก๊าซมีเทน เช่น ท่อระบายอากาศ แนวคันปูนกันดินถล่ม	-	ภาพที่ 2.2-7

1. ทรัพยากรสิ่งแวดล้อมทางกายภาพ (ต่อ)				
1.8 ทรัพยากรน้ำ	8. การกำจัดกากตะกอนจะต้องดำเนินการสูบน้ำกากตะกอนออกจากถังปรับสภาพทุก 1 ปี และถึงเก็บตะกอนทุก 2 เดือน หรือเมื่อถึงเก็บตะกอนเต็ม	ตะกอนที่เกิดจากการทำงานของระบบบำบัดน้ำเสียจะได้รับการสูบเป็นประจำวัน 3 เดือน หรือเมื่อมีปริมาณมากจนทำให้ส่งผลต่อประสิทธิภาพของระบบ	-	ภาพที่ 2.2-7

1. ทรัพยากรสิ่งแวดล้อมทางกายภาพ (ต่อ)				
1.8 ทรัพยากรน้ำ	12. จัดให้มีอุปกรณ์สำรอง (Spare part) ของระบบบำบัดน้ำเสียทุกประเภทอย่างละ 1 ชุด ไว้ในโครงการ เพื่อใช้เปลี่ยนอุปกรณ์ที่เสียหายได้ ทันที โดยไม่ต้องพักการเดินระบบนานจนทำให้เกิดปัญหาน้ำเสียที่ไม่ได้บำบัดระบายลงสู่ท่อระบายน้ำสาธารณะ	โครงการมีอุปกรณ์สำรอง (Spare part) ของระบบบำบัดน้ำเสีย เช่น ปั๊มสำรองเพื่อใช้เปลี่ยนอุปกรณ์ที่เสียหายได้ทันที โดยไม่ต้องพักการเดินระบบนานจนทำให้เกิดปัญหาน้ำเสียที่ไม่ได้บำบัดระบายลงสู่ท่อระบายน้ำสาธารณะ	-	ภาพที่ 2.2-7

14. เมื่อมีการเข้าดูแลบำรุงรักษาและสูบลูกก่อนออกจากระบบบำบัดน้ำเสียของโครงการ ต้องใช้แผงกั้นบริเวณที่ปฏิบัติงานและห้ามมิให้มีรถยนต์ เข้าจอด	ปัจจุบันด้านบนในระนาบเดียวกับฝาบ่อที่อยู่ในบริเวณที่เป็นที่ตั้งของระบบบำบัดน้ำเสีย ถูกใช้เป็นพื้นที่เก็บของไม่มีรถจอดแต่อย่างใด ทั้งนี้จากลักษณะภายนอกที่ สังเกตได้คาดว่าจะต้องใช้เวลาประมาณหนึ่งในการจัดการของที่วางอยู่เพื่อเข้าดูแล บำรุงรักษาได้ แต่ทั้งนี้ในการซ่อมบำรุงแต่ละครั้ง จะมีการกั้นพื้นที่ไม่ให้ผู้ไม่เกี่ยวข้องเข้ามาในบริเวณที่ปฏิบัติงาน	-	ภาพที่ 2.2-7
