รูปแสดงการปฏิบัติตามมาตรการป้องกันและแก้ไขผลกระทบสิ่งแวดล้อม และมาตรการติดตามตรวจสอบผลกระทบสิ่งแวดล้อม  
โครงการอาคารชุด Artemis Bangkok (อาร์ทีมิส กรุงเทพฯ)  
ระหว่างเดือนมกราคม - มิถุนายน พ.ศ. 2568

โครงการอาคารชุด Artemis Bangkok (อาร์ทีมิส กรุงเทพฯ)

ระหว่างเดือนมกราคม - มิถุนายน พ.ศ. 2568

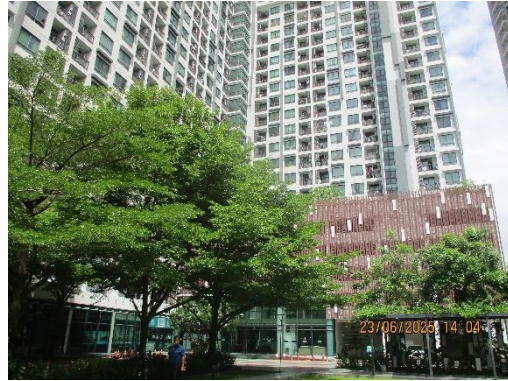
รูปที่ 2-1 โครงการเป็นระเบียบเรียบร้อยตามภูมิสถาปัตย์ที่ได้ออกแบบไว้

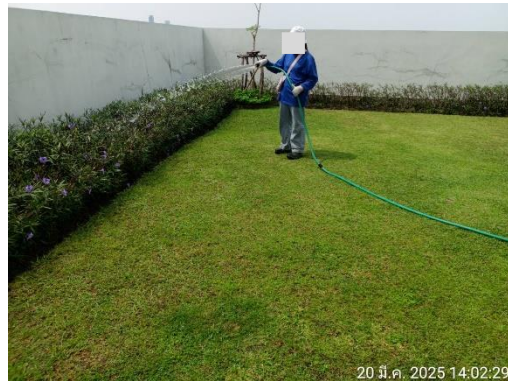
รูปที่ 2-2 เจ้าหน้าที่ดูแลต้นไม้และพื้นที่สีเขียวบริเวณต่าง ๆ ภายในโครงการ

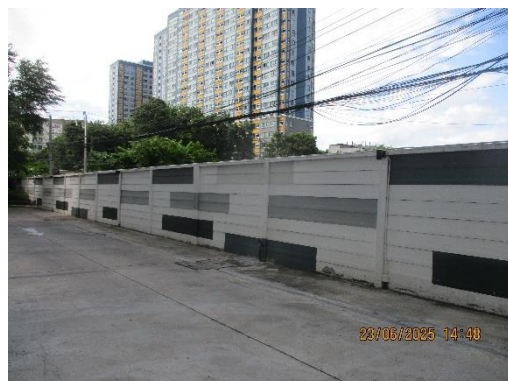
รูปที่ 2-3 รั้ว/กำแพงรอบพื้นที่โครงการให้อยู่ในสภาพดีตลอดเวลา

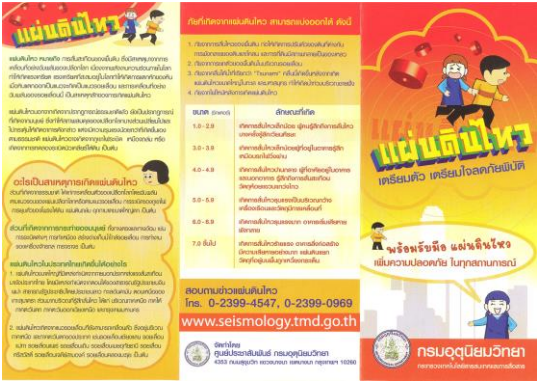
รูปที่ 2-5 แผ่นพับคู่มือการปฏิบัติตนเมื่อเกิดเหตุแผ่นดินไหว

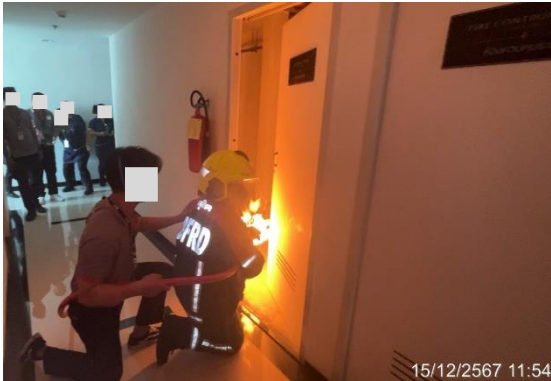
รูปที่ 2-6 ฝึกซ้อมอพยพ และอบรมเรื่องระบบป้องกันอัคคีภัยประจำปี 2567 และป้ายแสดงรายชื่อเจ้าหน้าที่รับผิดชอบการอพยพ

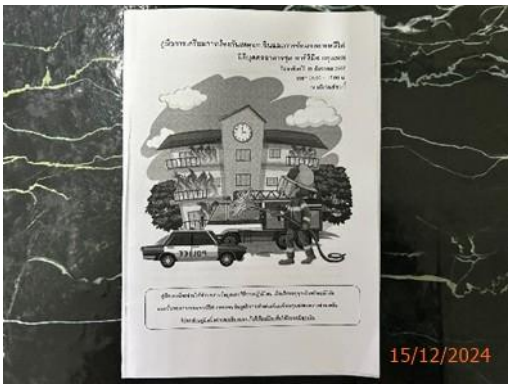
รูปที่ 2-6 (ต่อ) ฝึกซ้อมอพยพ และอบรมเรื่องระบบป้องกันอัคคีภัยประจำปี 2567  
และป้ายแสดงรายชื่อเจ้าหน้าที่รับผิดชอบการอพยพ

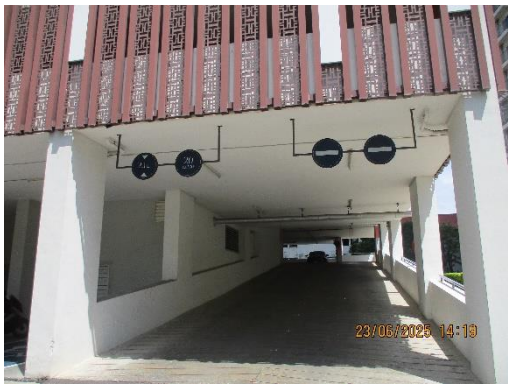
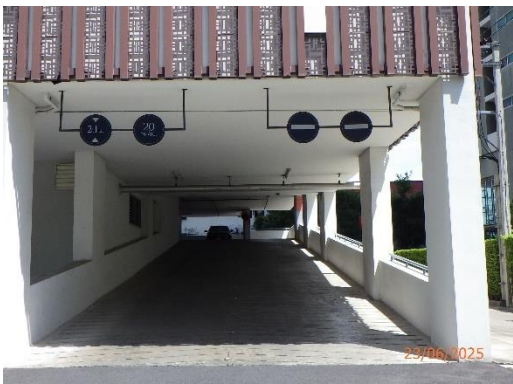
รูปที่ 2-7 ป้ายจำกัดความเร็วไม่เกิน 20 กม./ชม.

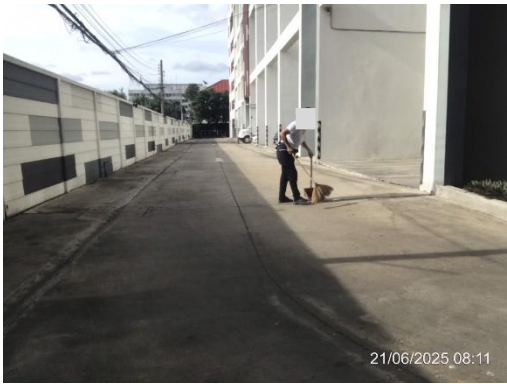
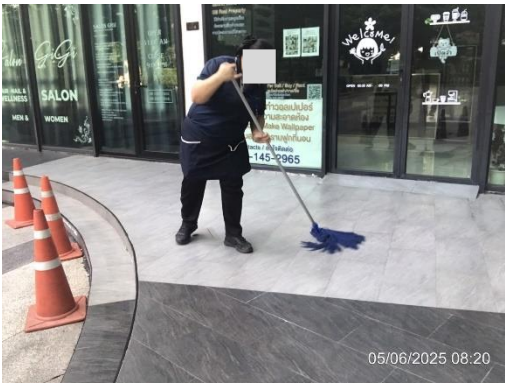
รูปที่ 2-8 เจ้าหน้าที่ดูแลทำความสะอาดถนนในพื้นที่โครงการ

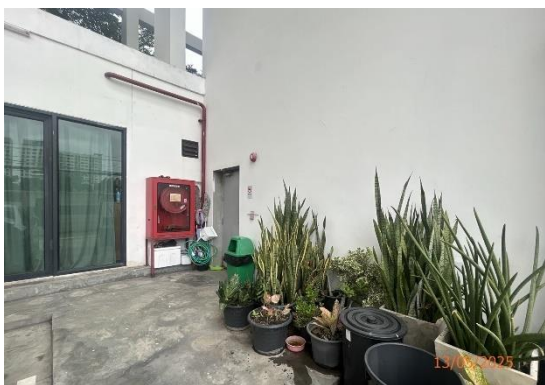
รูปที่ 2-9 ต้นไม้บริเวณลานจอดรถชั้นล่างของอาคาร

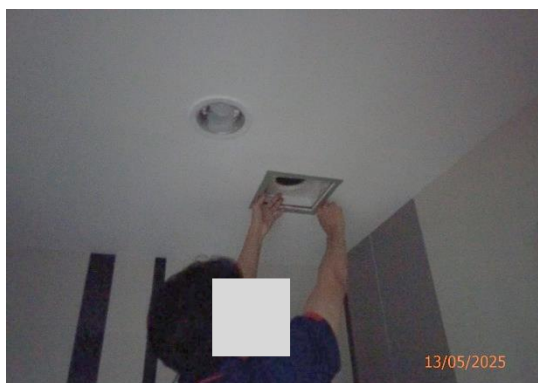
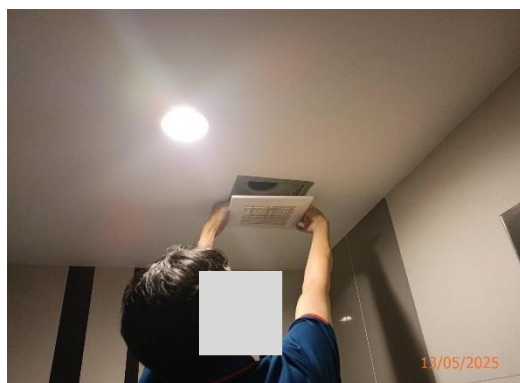
รูปที่ 2-11 เจ้าหน้าที่ดูแลรักษาระบบระบายอากาศ

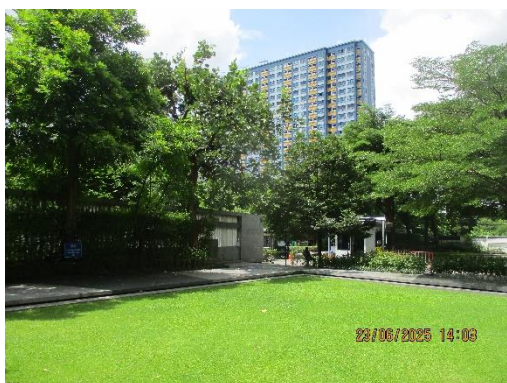
รูปที่ 2-12 พื้นที่สีเขียวภายในโครงการ และการปลูกไม้หลายระดับความสูง

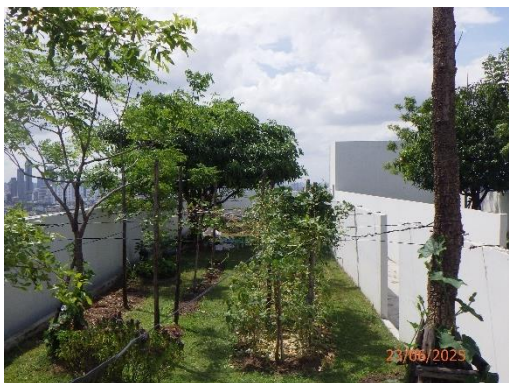
รูปที่ 2-12 (ต่อ) พื้นที่สีเขียวภายในโครงการ และการปลูกไม้หลายระดับความสูง

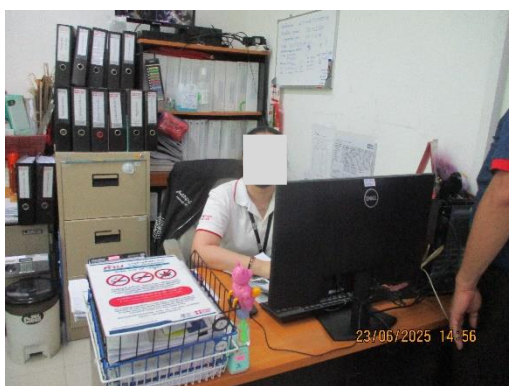
รูปที่ 2-13 เจ้าหน้าที่ประจำโครงการเพื่อดูแลรับเรื่อง  
ร้องเรียน

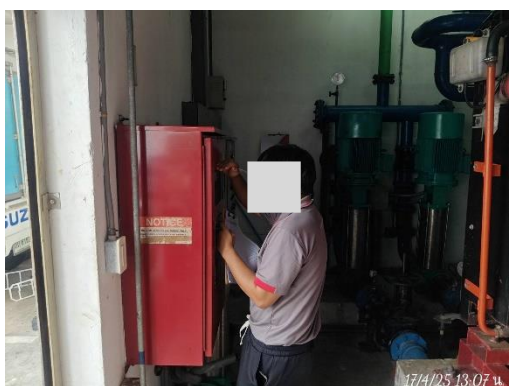
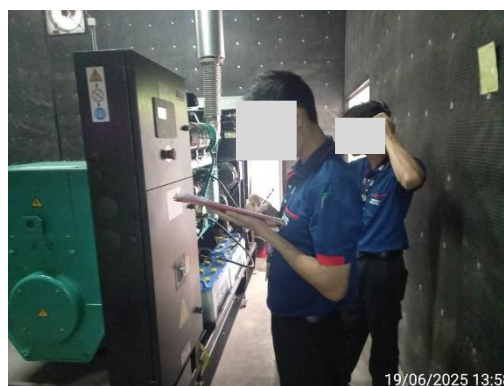
รูปที่ 2-15 เจ้าหน้าที่ตรวจสอบระบบต่าง ๆ ภายในโครงการ

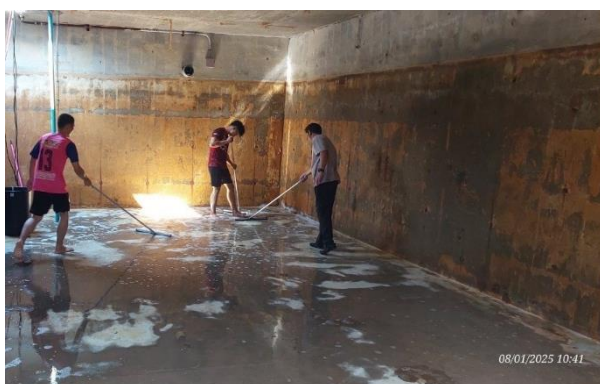
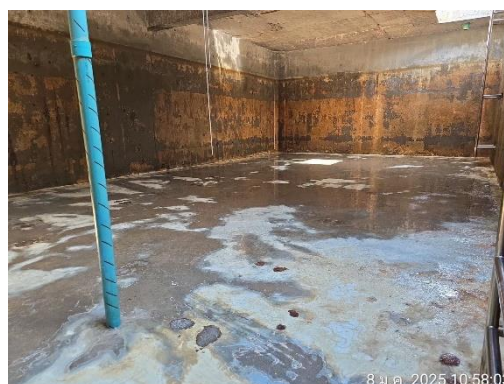
รูปที่ 2-18 การล้างทำความสะอาดถังเก็บน้ำสำรองตาดฟ้า

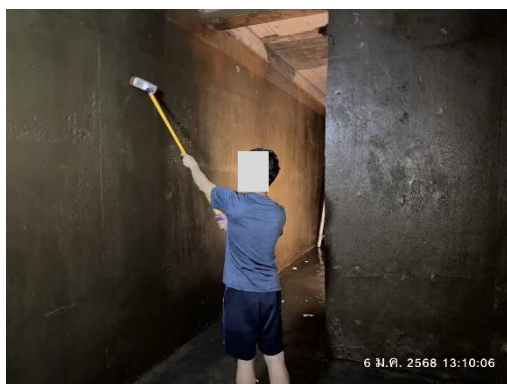
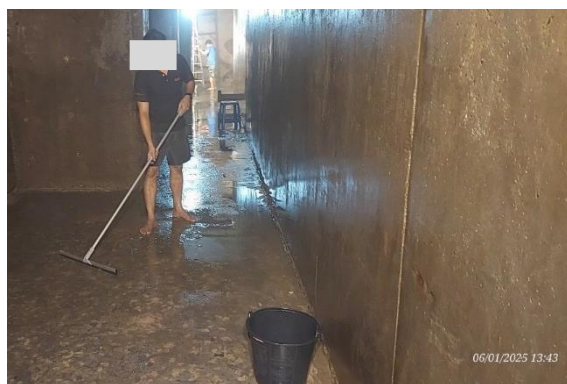
รูปที่ 2-19 ถังเก็บน้ำสำรองใต้ดิน

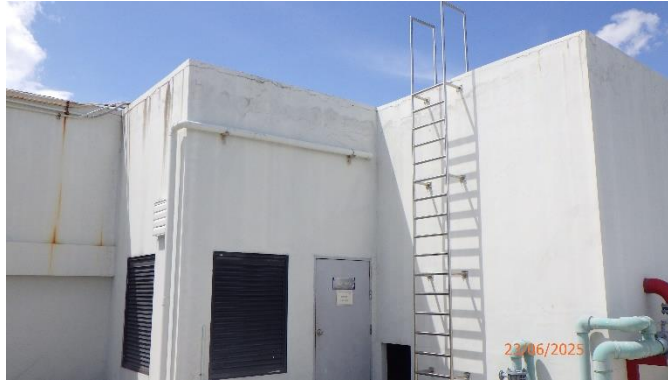
รูปที่ 2-20 ถังเก็บน้ำาดาดฟ้า

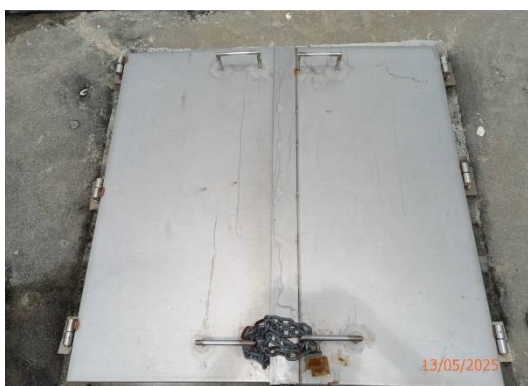
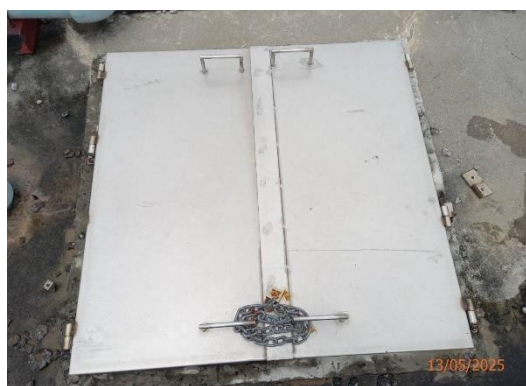
รูปที่ 2-24 ฝาลังเก็บน้ำชั้นดาดฟ้ามี 2 ฝาลัง

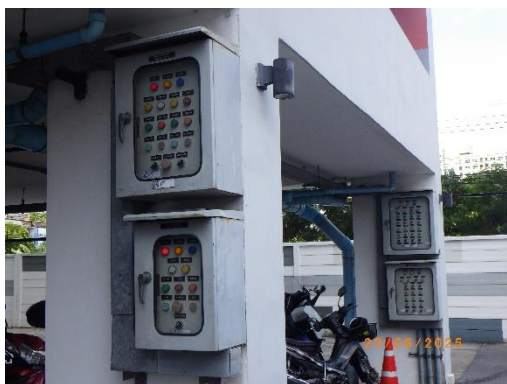
รูปที่ 2-27 แผงควบคุมและมิเตอร์ไฟฟ้า  
ที่ระบบบำบัดน้ำเสีย

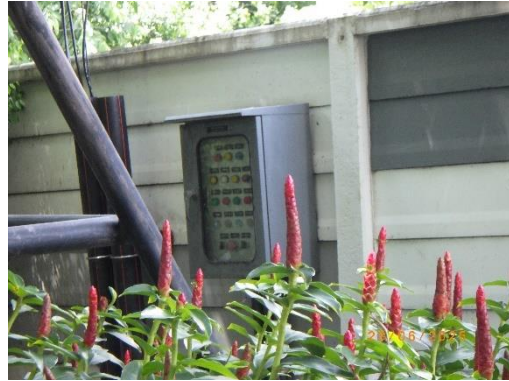
รูปที่ 2-30 ระบบสูบน้ำออกจากโครงการ

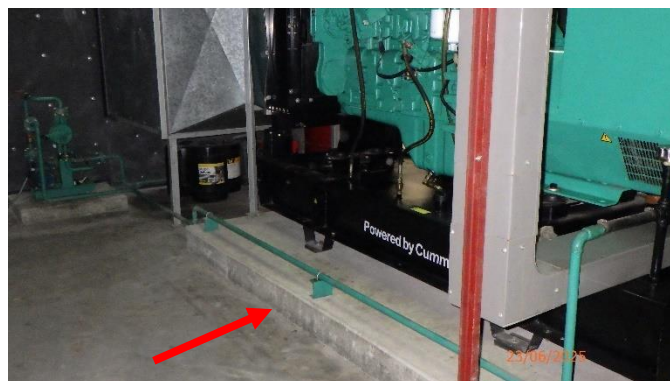
รูปที่ 2-32 ฐานเครื่องปั่นไฟฟ้า (Generator)

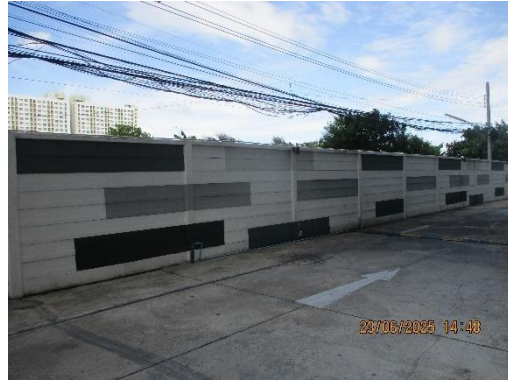
รูปที่ 2-34 กำแพง Retaining Wall ของโครงการ
