บทที่ 2

ผลการดำเนินการตามมาตรการป้องกันและแก้ไขผลกระทบสิ่งแวดล้อม

2.1 ผลการปฏิบัติตามมาตรการป้องกันและแก้ไขผลกระทบสิ่งแวดล้อม

ตารางที่ 2.1-1 ผลการปฏิบัติตามมาตรการป้องกันและแก้ไขผลกระทบสิ่งแวดล้อมและมาตรการตรวจสอบผลกระทบสิ่งแวดล้อม (ระยะดำเนินการ)
โครงการบ้านเอื้ออาทร จังหวัดชลบุรี (บ้านเกาะโพธิ์) ประจำเดือนมกราคม - มิถุนายน 2568

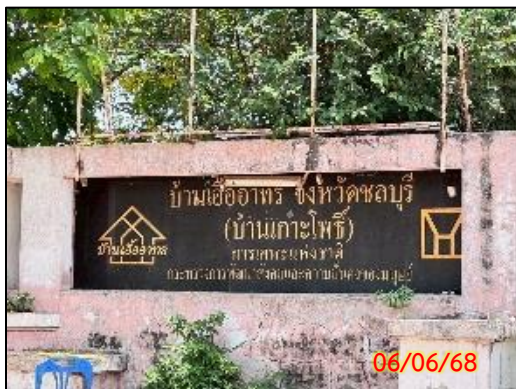
รูปที่ 2.2-1 ป้ายชื่อโครงการ

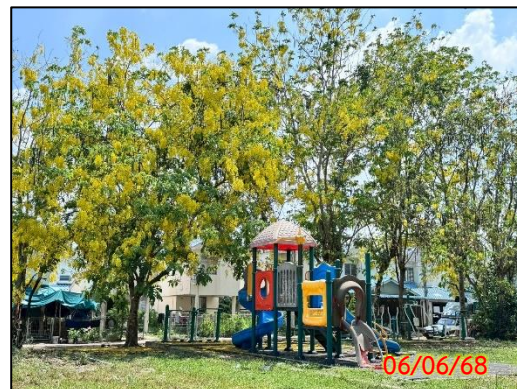
รูปที่ 2.2-2 สนามเด็กเล่นภายในโครงการ

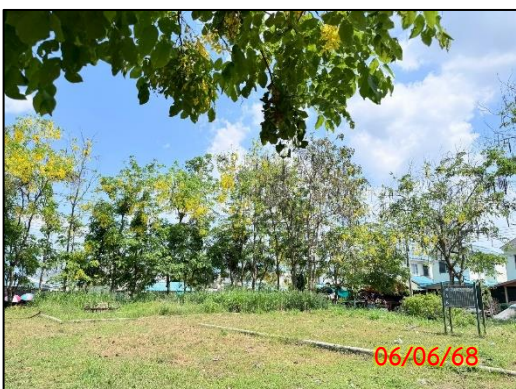
รูปที่ 2.2-3 สนามกีฬาภายในโครงการ

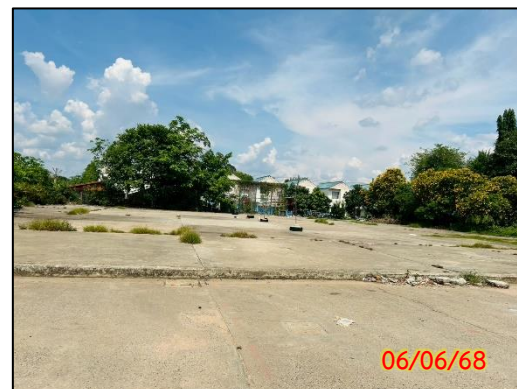
รูปที่ 2.2-4 ลานกิจกรรมภายในโครงการ

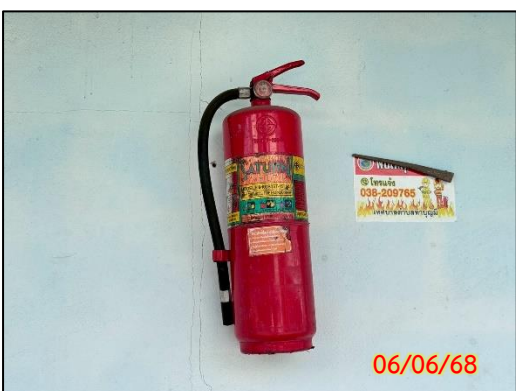
รูปที่ 2.2-5 ถังดับเพลิงภายในโครงการ

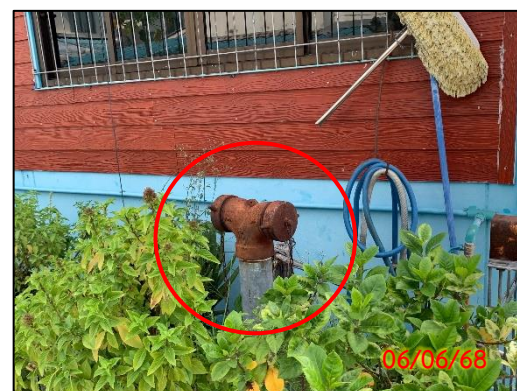
3.6 อากาศ	1. จัดให้มีหัวจ่ายน้ำดับเพลิง (Fire Hydrant) จำนวน 5 จุด โดยเชื่อมต่อกับระบบประปาภายในโครงการ ซึ่งได้รับการออกแบบและติดตั้งตามมาตรฐานของการประปาส่วนภูมิภาค	1. มีการติดตั้งหัวจ่ายน้ำดับเพลิง (Fire Hydrant) จำนวน 5 จุด โดยเชื่อมต่อกับระบบประปาภายในโครงการ ซึ่งได้รับการออกแบบและติดตั้งตามมาตรฐานของการประปาส่วนภูมิภาค	-

รูปที่ 2.2-6 หัวดับเพลิงภายในโครงการ

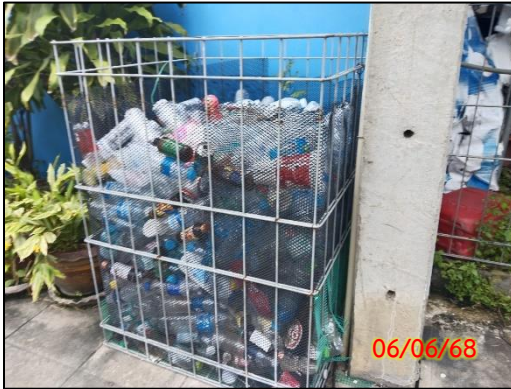
รูปที่ 2.2-7 จุดแยกขวดพลาสติกภายในโครงการ

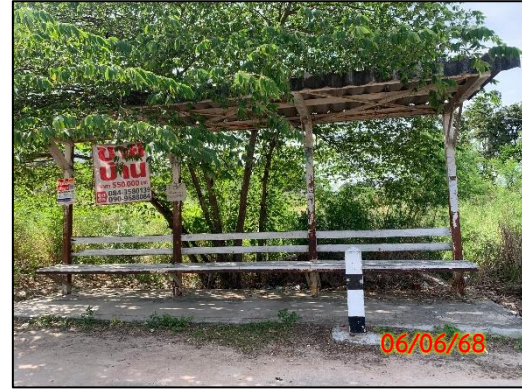
5. จัดให้มีที่พักรถโดยสารไว้บริเวณทางเข้า - ออกโครงการ เพื่อความสะดวกของผู้พักอาศัยภายในโครงการ	5. มีที่พักรถโดยสารไว้บริเวณทางเข้า - ออกโครงการ	-

รูปที่ 2.2-8 จุดรอรถโดยสารสาธารณะ
