รายงานผลการปฏิบัติตาม มาตรการป้องกันและแก้ไขผลกระทบสิ่งแวดล้อม และมาตรการติดตามตรวจสอบผลกระทบสิ่งแวดล้อม

ระยะดำเนินการ ระหว่างเดือนมกราคม-มิถุนายน พ.ศ. 2568

โครงการฮอลล์มาร์ค งามวงศ์วาน

ที่ตั้งโครงการ : ซอยงามวงศ์วาน 6 ตำบลบางเขน อำเภอเมืองนนทบุรี จังหวัดนนทบุรี

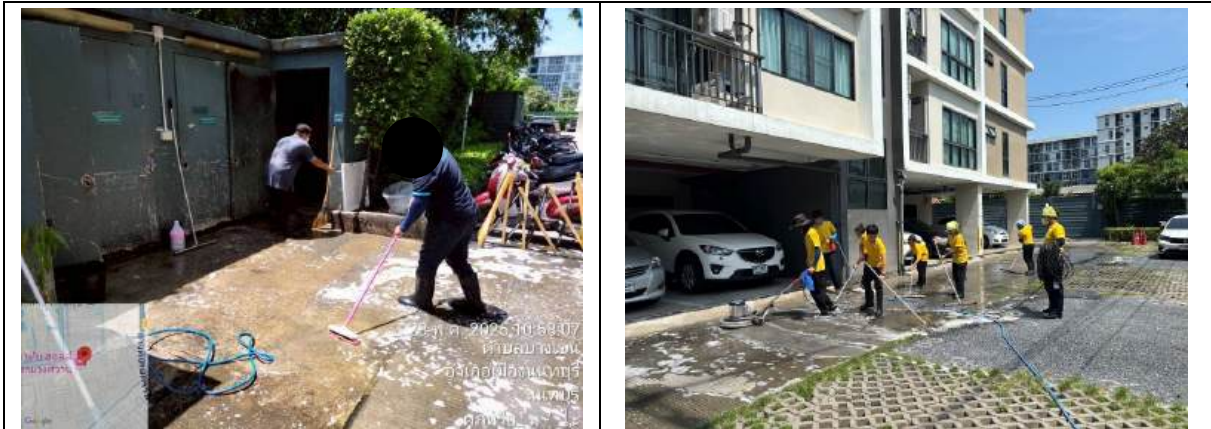
1. ทรัพยากรสิ่งแวดล้อมทางกายภาพ				
1.1 สภาพภูมิประเทศ	1. ดูแลความเป็นระเบียบเรียบร้อยภายในโครงการให้อยู่ในสภาพดีอยู่เสมอ	✓	จากการสำรวจพื้นที่โครงการ เมื่อวันที่ 12 มิถุนายน 2568 พบว่า สภาพโดยภาพรวมของโครงการมีความสะอาดเรียบร้อยและมีเจ้าหน้าที่ดูแล ทำความสะอาดบริเวณโดยรอบของพื้นที่โครงการ	- รูปที่ 2-1 การดูแลทำความสะอาดบริเวณโดยรอบพื้นที่โครงการ

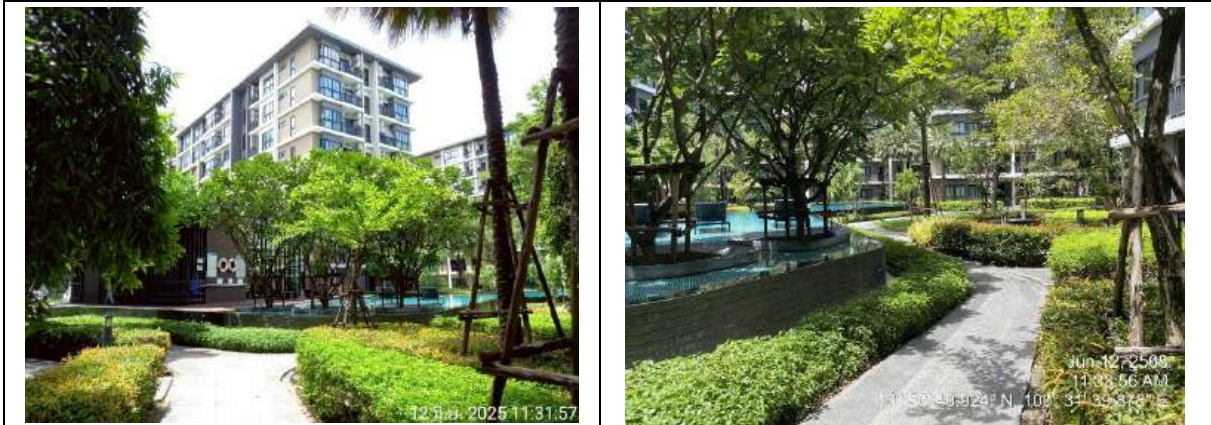
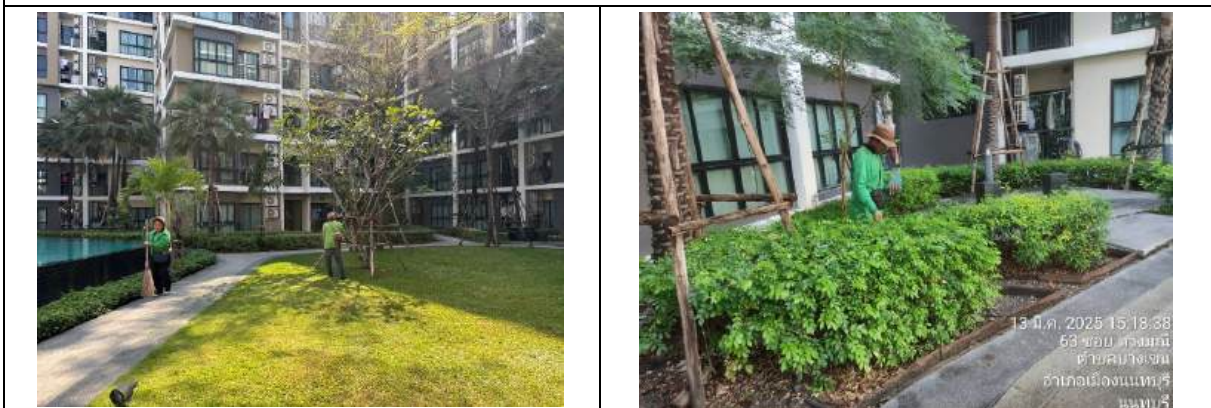
รูปที่ 2-2 พื้นที่สีเขียว และการดูแล บำรุง รักษาพื้นที่สีเขียว

2. จัดให้มีเจ้าหน้าที่ดูแล บำรุง รักษาพื้นที่สีเขียวบริเวณต่าง ๆ ให้อยู่ในสภาพดีอยู่ เสมอ	✓	จากการสำรวจพื้นที่โครงการ เมื่อวันที่ 12 มิถุนายน 2568 และจากการสัมภาษณ์เจ้าหน้าที่ พบว่า โครงการมีพื้นที่สีเขียวที่อยู่ในสภาพสมบูรณ์ โดยมอบหมายให้เจ้าหน้าที่ดูแลพื้นที่สีเขียวในบริเวณต่าง ๆ ให้อยู่ในสภาพดีอยู่เสมอ	- รูปที่ 2-2 พื้นที่สีเขียว และการดูแลบำรุงรักษาพื้นที่สีเขียว

พื้นที่สีเขียวบริเวณรอบโครงการ

การดูแล บำรุง รักษาพื้นที่สีเขียวของโครงการ

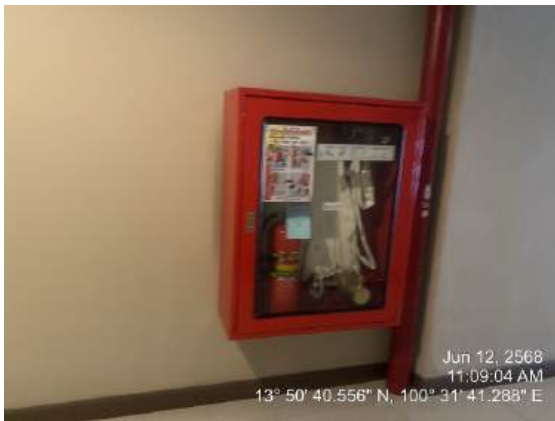
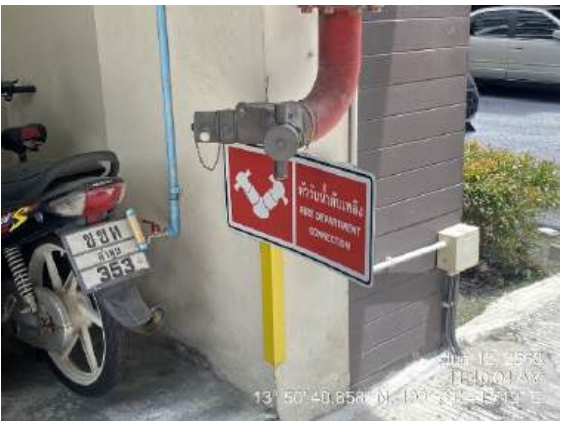
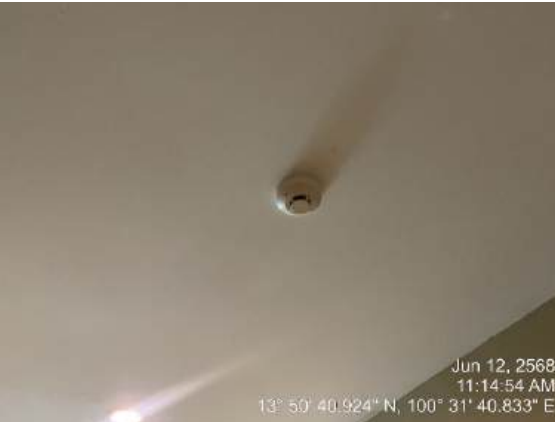
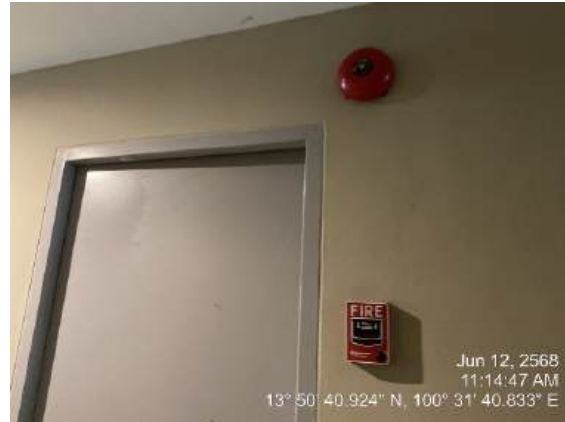
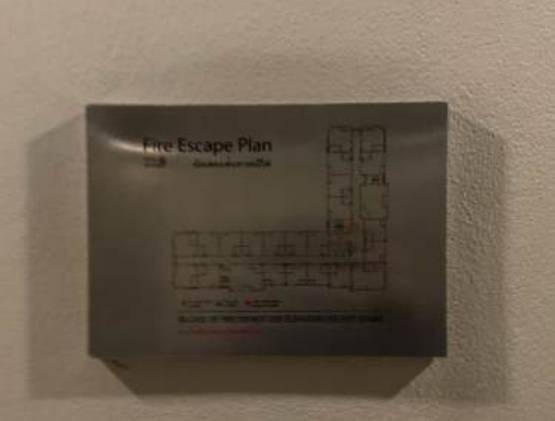
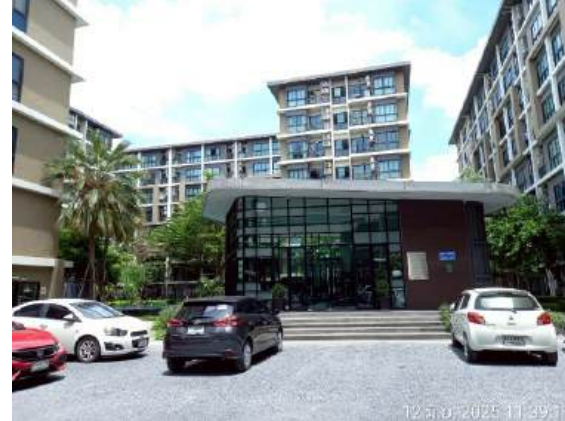
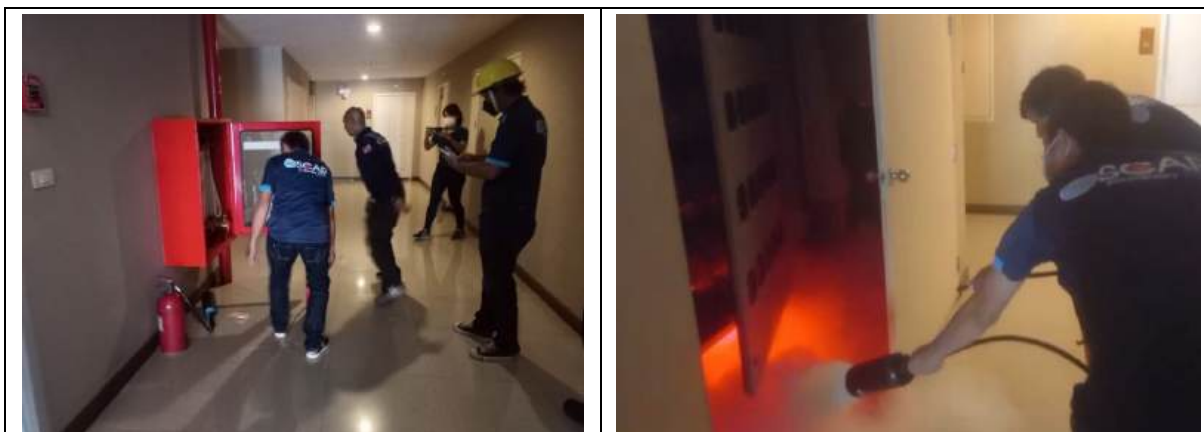
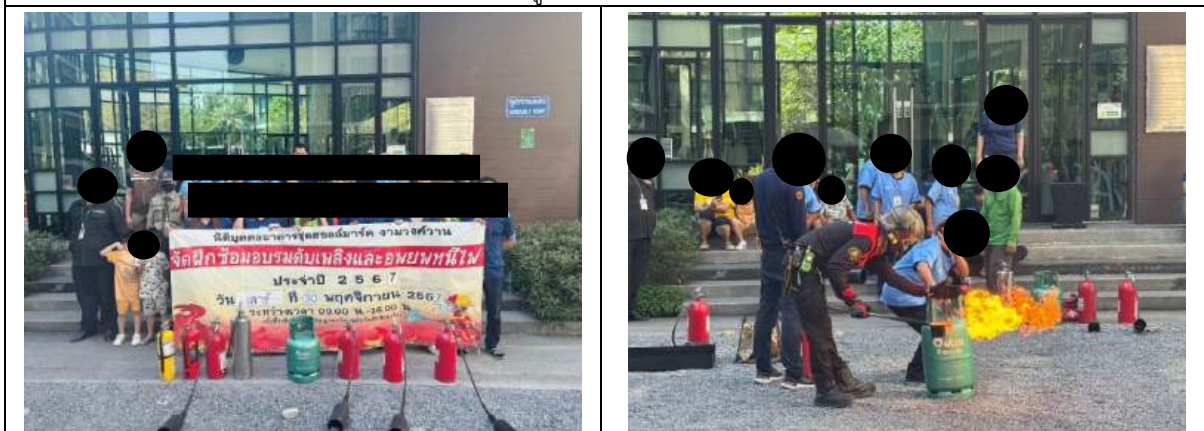
<p>12 มิ.ย. 2025 11:39:17</p>
ผังเส้นทางหนีไฟ	จุดรวมพล
รูปที่ 2-3 การป้องกันและระงับอัคคีภัยของโครงการ

2. แผนการเตรียมความพร้อมก่อนการเกิดแผ่นดินไหว - เตรียมไฟฉายพร้อมถ่านไฟฉาย และกล่องยาไว้ในห้องพักและให้ทุกคนทราบว่าอยู่ที่ใดของอาคาร - ศึกษาข้อมูลสำหรับการปฐมพยาบาลเบื้องต้น - ติดตั้งอุปกรณ์ดับเพลิงไว้ในอาคาร เช่น ถังดับเพลิง ถูทราย		จากการสำรวจพื้นที่โครงการ เมื่อวันที่ 12 มิถุนายน 2568 พบว่า โครงการมีแผนการเตรียมความพร้อมก่อนการเกิดเหตุฉุกเฉินต่าง ๆ โดยมีการติดตั้งอุปกรณ์แจ้งเตือนอัคคีภัยและระงับอัคคีภัยภายในอาคาร	- รูปที่ 2-3 การป้องกันและเตือนอัคคีภัยของโครงการ

<p>Jun 12, 2568 11:14:47 AM 13° 50' 40.924" N, 100° 31' 40.833" E</p>
ระบบป้องกันและเตือนภัยของโครงการ

ตรวจสอบและดูแลระบบอัคคีภัยของโครงการ

การฝึกซ้อมอพยพหนีไฟและดับเพลิง

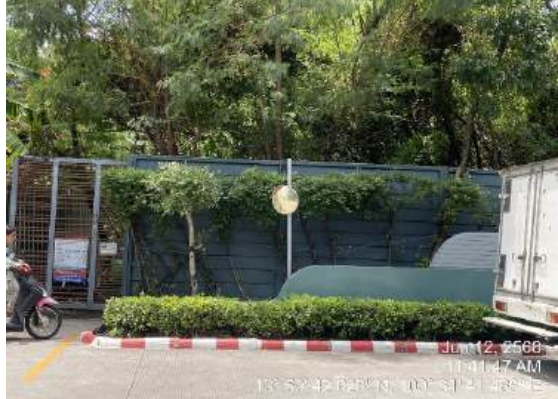
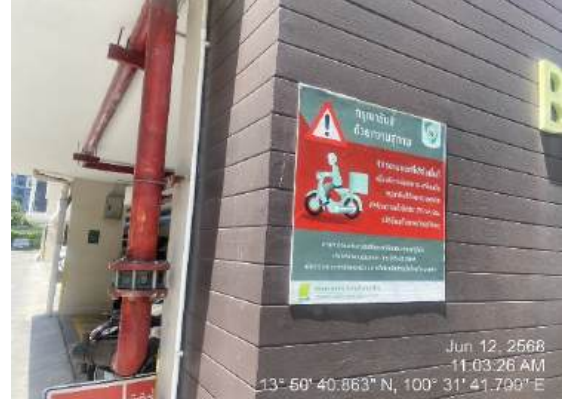
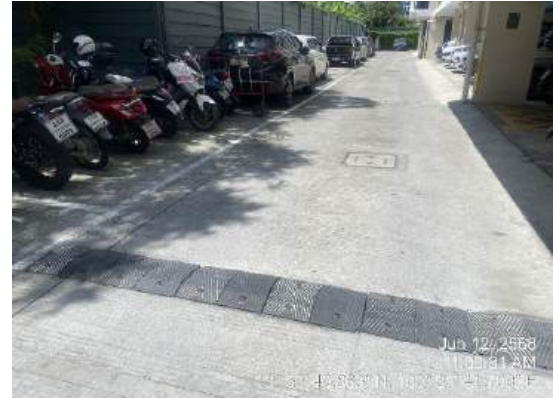
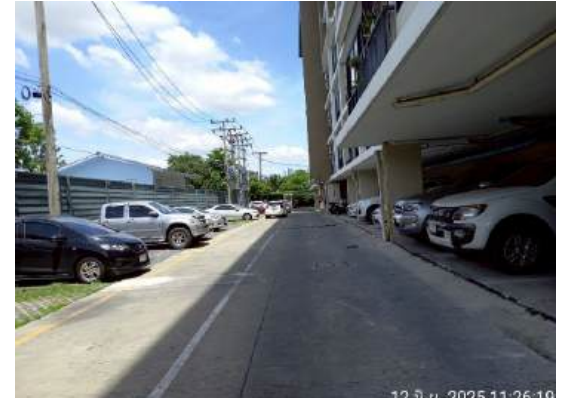
สันชะลอความเร็ว	สัญลักษณ์จราจรบนพื้นทาง
รูปที่ 2-5 ระบบจราจรของโครงการ (ต่อ)

3. ติดป้ายจำกัดความเร็วของรถยนต์ที่วิ่งภายในโครงการให้มีความเร็วไม่เกิน 30 กิโลเมตร/ชั่วโมง พร้อมทั้งจัดทำสัญญาณบนถนนภายในพื้นที่โครงการเป็นระยะ ๆ	○	จากการสำรวจพื้นที่โครงการ เมื่อวันที่ 12 มิถุนายน 2568 พบว่า ทางโครงการจัดให้มีสัญญาณบนถนนภายในพื้นที่โครงการเป็นระยะ และมีการติดป้ายจำกัดความเร็วของรถจักรยานยนต์ไม่เกิน 20 กิโลเมตร/ชั่วโมง	ควรจัดให้มีป้ายจำกัดความเร็วของรถยนต์ที่วิ่งภายในโครงการให้มีความเร็วไม่เกิน 30 กิโลเมตร/ชั่วโมง ให้เห็นได้อย่างชัดเจน

กระຈกปูน	ป้ายจำกัดความเร็ว

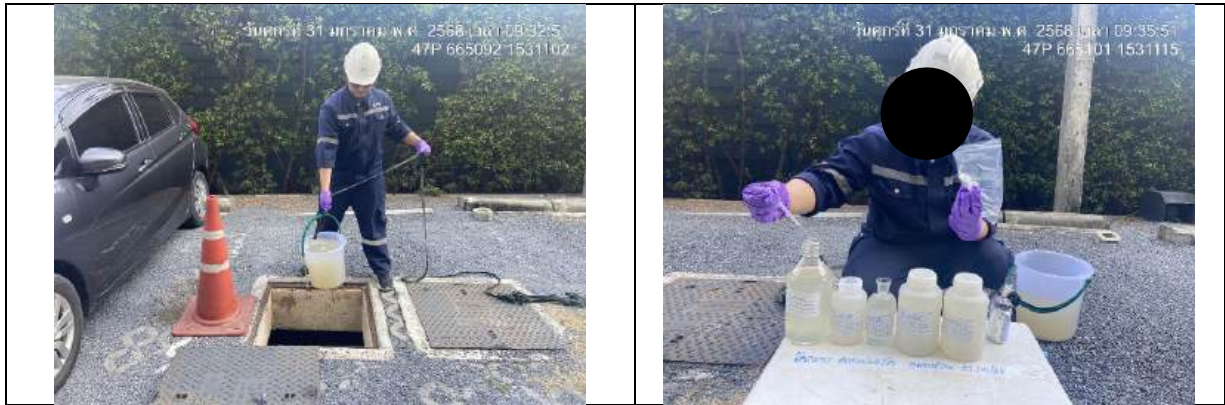
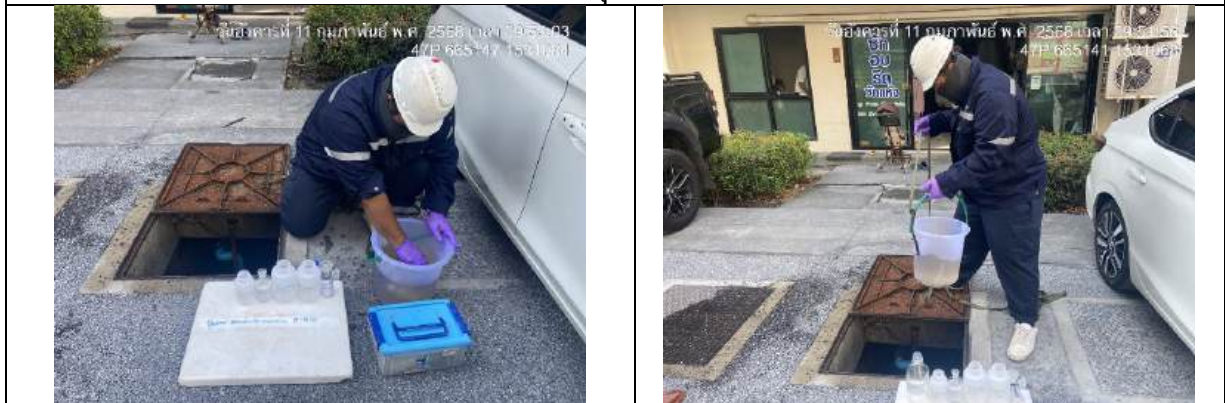
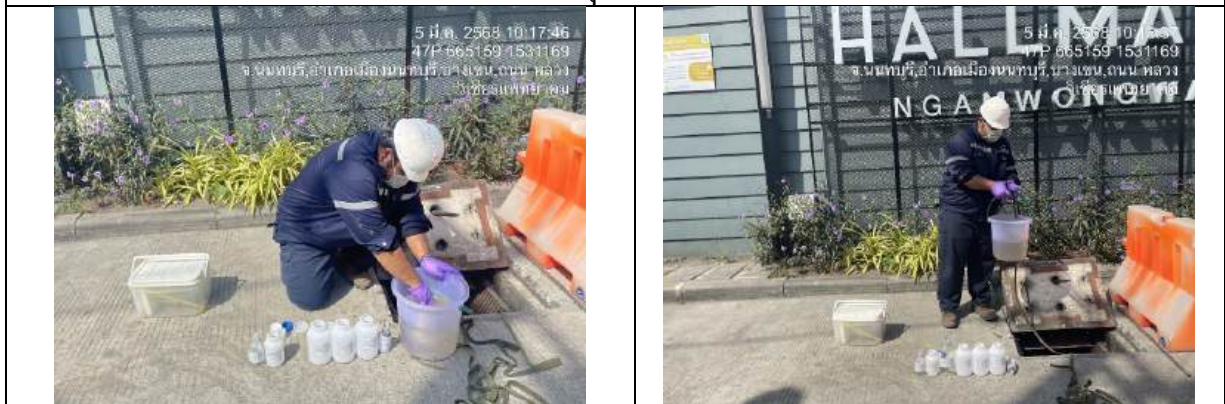
รูปที่ 3.6-1 ภาพถ่ายภาพเก็บตัวอย่างคุณภาพน้ำจากระบบบำบัดน้ำเสีย

ภาพการถ่ายภาพเก็บตัวอย่างบริเวณจุดรวบรวมน้ำเสียเข้าสู่ระบบบำบัดน้ำเสีย

ภาพการถ่ายภาพเก็บตัวอย่างบริเวณจุดระบายน้ำที่ออกจากระบบบำบัดน้ำเสีย

ภาพการถ่ายภาพเก็บตัวอย่างบริเวณบ่อกักน้ำทิ้งสุดท้ายก่อนระบายออกสู่ท่อระบายน้ำสาธารณะ
