ผลการตรวจการปฏิบัติตามมาตรการป้องกันและแก้ไข

ผลกระทบสิ่งแวดล้อมและมาตรการติดตามตรวจสอบ

ปัจจุบันโครงการโรงแรม นิว แทรเวลลอร์ดจ ได้เปิดดำเนินการในส่วนของการขยายขนาดโครงการตามใบอนุญาตให้ประกอบกิจการธุรกิจโรงแรม ตามมาตรา 15 แห่งพระราชบัญญัติโรงแรม พ.ศ. 2547 ใบอนุญาตเลขที่ 11/2564 (แสดงในภาคผนวก ข.) มีรายละเอียดผลการตรวจการปฏิบัติตามมาตรการป้องกันและแก้ไขผลกระทบสิ่งแวดล้อม ดังต่อไปนี้

ตารางที่ 2.2-1 ผลการตรวจสอบการปฏิบัติตามมาตรการป้องกันและแก้ไขผลกระทบสิ่งแวดล้อม (ระยะเปิดดำเนินการ) โครงการโรงแรม นิว แทรเวลลอร์ดจ

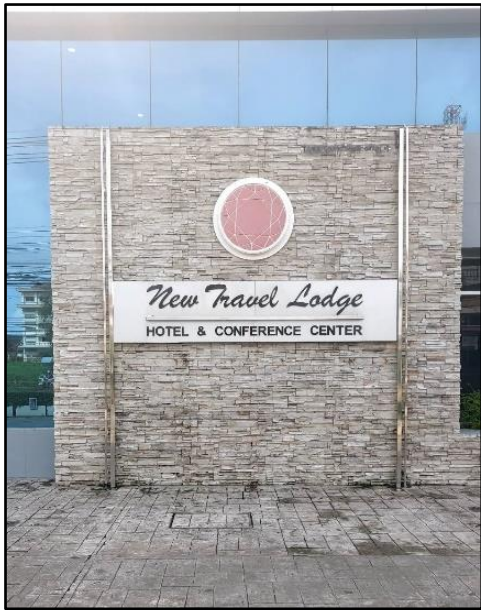
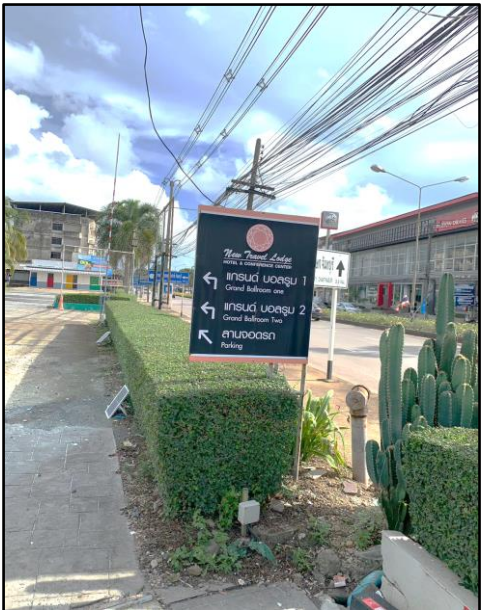
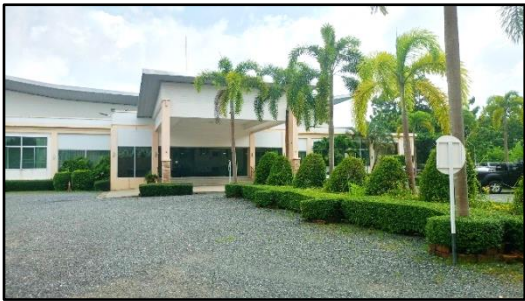
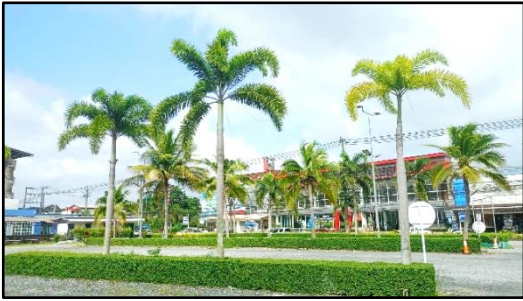
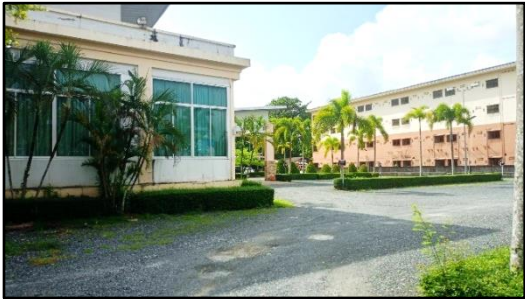
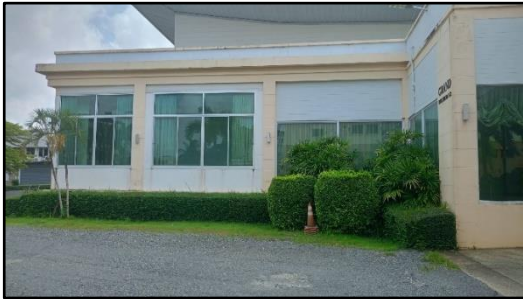
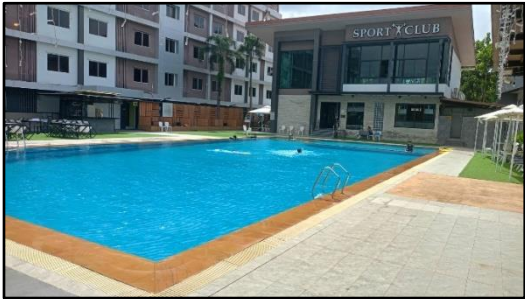
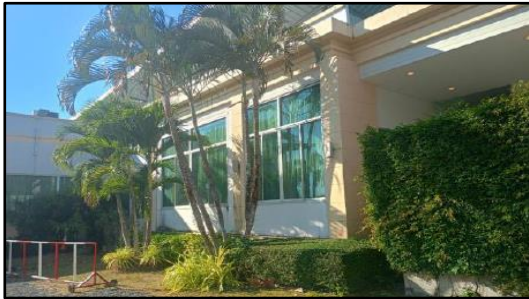
รูปที่ 2-1	การจัดภูมิสถาปัตยกรรม พื้นที่สีเขียว และป้ายชื่อภายในโครงการ
ที่มา : บริษัท เนเชอรัล โอเพอเรชั่น จำกัด, มิถุนายน 2568

2. จัดให้มีการดูแลต้นไม้และพื้นที่สีเขียวบริเวณต่างๆ ให้อยู่ในสภาพดีและสวยงามอยู่เสมอ	√			รูปที่ 2-1	- โครงการจัดให้มีคนสวนคอยดูแลรดน้ำต้นไม้ ตัดหญ้า พรุนดิน ใส่ปุ๋ย เพื่อให้ต้นไม้มีความเจริญเติบโตสวยงามอยู่เสมอ	
<b>1.2 ทรัพยากรดิน และการชะล้างพังทลายของดิน</b> 1. จัดให้มีพื้นที่สีเขียวภายในโครงการอย่างเพียงพอ ปลูกไม้ยืนต้น ไม้พุ่มและไม้คลุมดินชนิดต่างๆ ให้มากที่สุดตามที่ออกแบบไว้	√			รูปที่ 2-1	- โครงการได้มีการปลูกต้นไม้ยืนต้น ไม้พุ่ม รวมถึงไม้คลุมดิน กระจายอยู่รอบโครงการ ทำให้เกิดความร่มรื่น ทั้งนี้ได้มีการดูแลให้อยู่ในสภาพดีและสวยงามอยู่เสมอ

2. จัดให้มีการดูแลไม้ยืนต้น สนามหญ้า และไม้พุ่มต่างๆ เพื่อให้มีสภาพที่ดีอยู่เสมอ	√			รูปที่ 2-1	- โครงการได้มีการดูแลต้นไม้ชนิดต่างๆ บริเวณพื้นที่สีเขียวให้มีสภาพที่ดีอยู่เสมอ

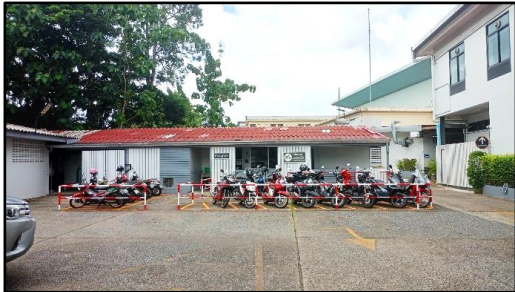
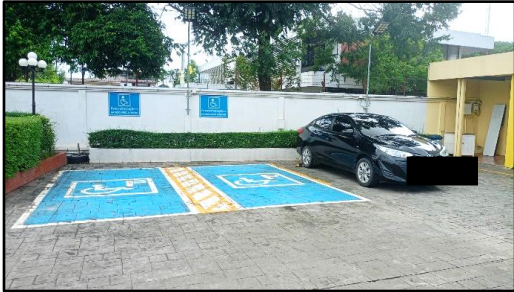
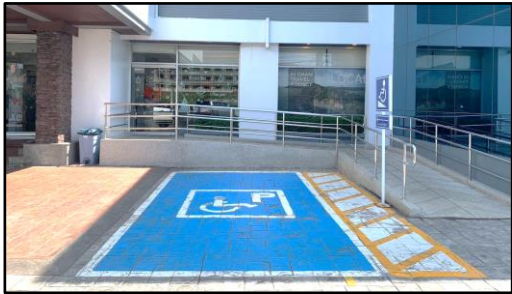
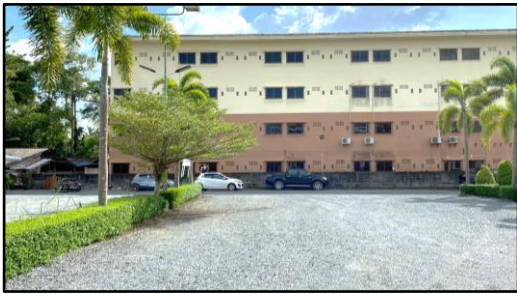
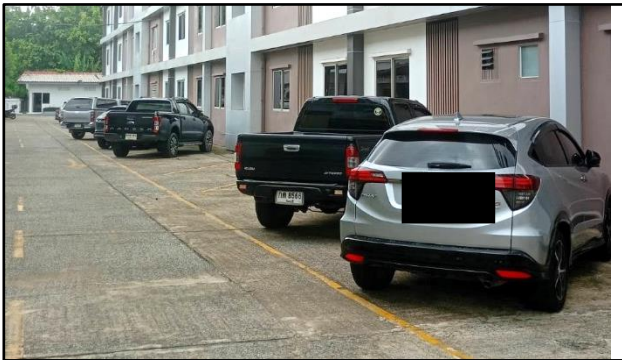
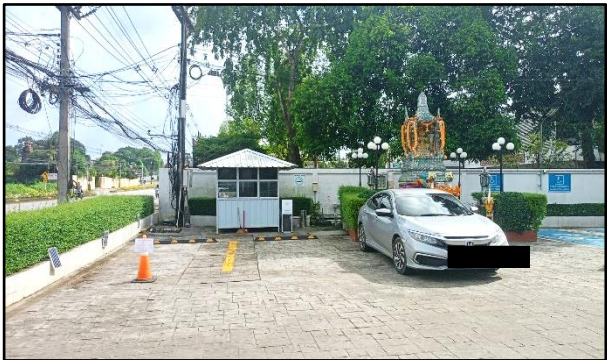
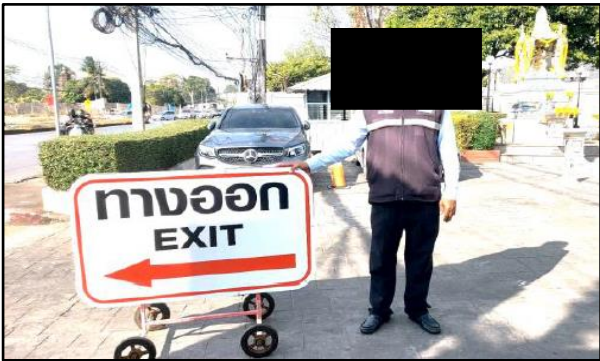
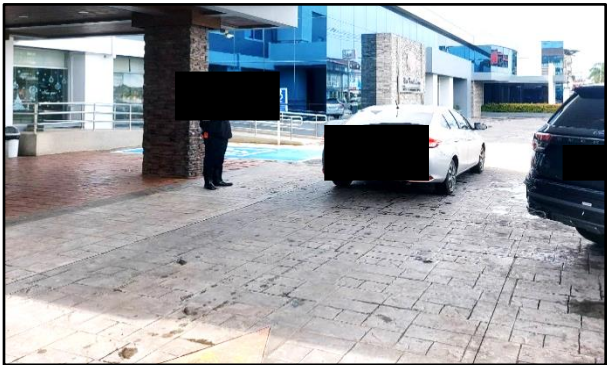
รูปที่ 2-3	พื้นที่จอดรถภายในโครงการ เจ้าหน้าที่รักษาความปลอดภัย และอำนวยความสะดวกด้านจราจร
------------	--

1.3 คุณภาพอากาศ 1. ดูแลสภาพถนนและลานจอดรถภายในพื้นที่โครงการให้สะอาดอยู่เสมอ เพื่อป้องกันการฟุ้งกระจายของฝุ่นอันเนื่องมาจากการใช้ถนน	√			รูปที่ 2-3	- โครงการดำเนินการตรวจสอบสภาพถนนและลานจอดรถอย่างสม่ำเสมอให้อยู่ในสภาพดีไม่ชำรุด รวมทั้งให้มีความสะอาดอยู่เสมอ

3. จัดระบบการจราจรในโครงการให้เหมาะสมกับสภาพการจราจรภายนอก และให้มีเจ้าหน้าที่อำนวยความสะดวกบริเวณทางเข้า-ออก โดยเฉพาะชั่วโมงเร่งด่วน เพื่อลดการระบายมลสารทางอากาศจากการจราจร	√			รูปที่ 2-3	- โครงการจัดให้มีเจ้าหน้าที่รักษาความปลอดภัยบริเวณทางเข้า-ออก เพื่อปฏิบัติหน้าที่อำนวยความสะดวก ให้กับลูกค้าที่เข้ารับบริการ

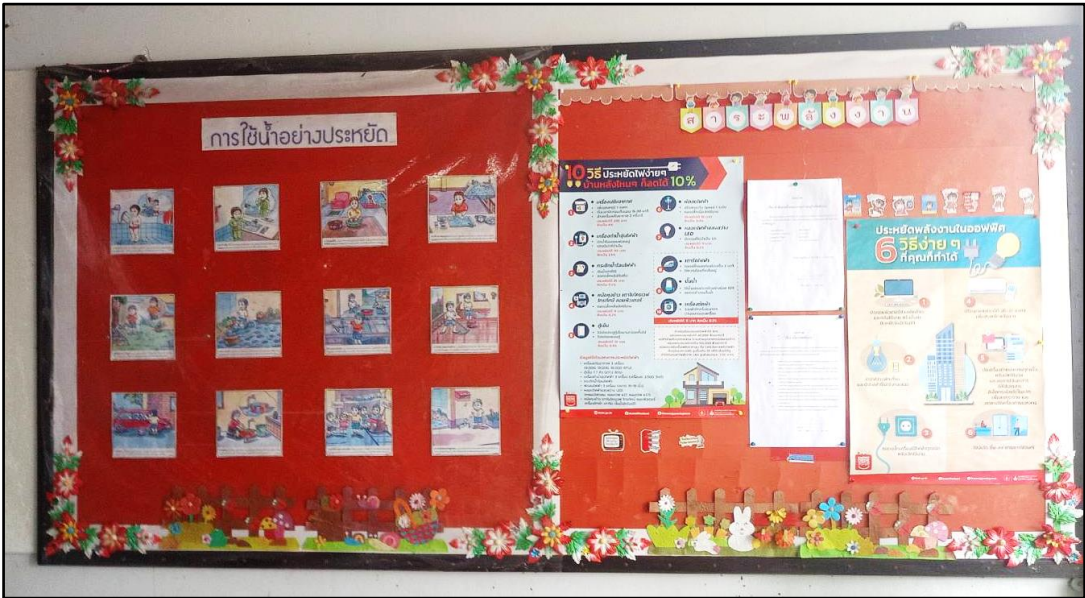
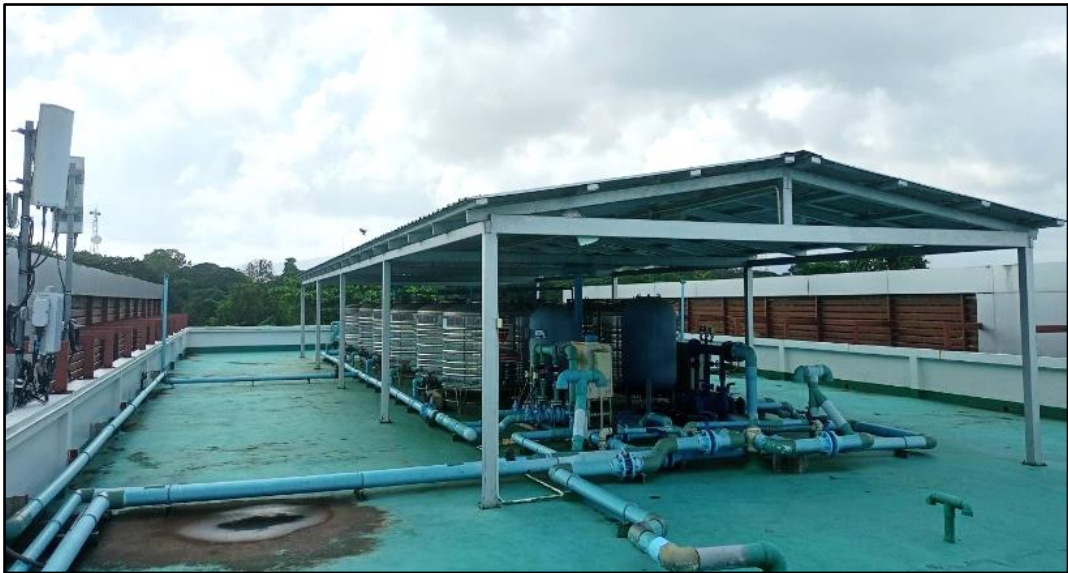
รูปที่ 2-6	บอร์ดประชาสัมพันธ์การใช้น้ำอย่างประหยัด และถังเก็บน้ำใช้สำรองของโครงการ
ที่มา : บริษัท เนเซอร์ล โอเพอเรชั่น จำกัด, มิถุนายน 2568

2. ประชาสัมพันธ์และรณรงค์ให้มีการใช้น้ำอย่างประหยัด เช่น การจัดบอร์ดประชาสัมพันธ์ ติดป้าย/คำขวัญ ไว้ในโถงลิฟต์โดยสาร ห้องน้ำ เป็นต้น	√			รูปที่ 2-6	- โครงการได้มีการประชาสัมพันธ์และรณรงค์ให้ผู้ใช้บริการและพนักงานมีการใช้น้ำอย่างประหยัด

6. ใช้น้ำจากถังเก็บน้ำสำรองภายในอาคารเท่านั้น	√			รูปที่ 2-6	- ระบบน้ำใช้ของโครงการเป็นการใช้น้ำจากถังเก็บน้ำสำรองภายในอาคารจึงไม่มีการดึงน้ำใช้มาจากท่อของการประปาฯ โดยตรง

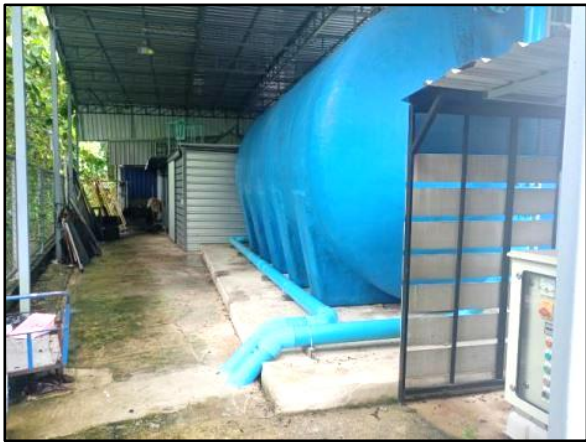
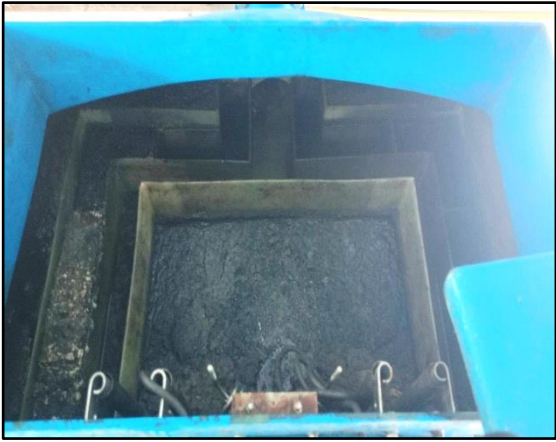
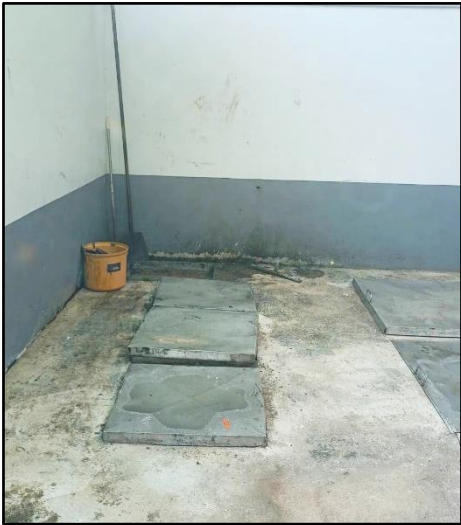
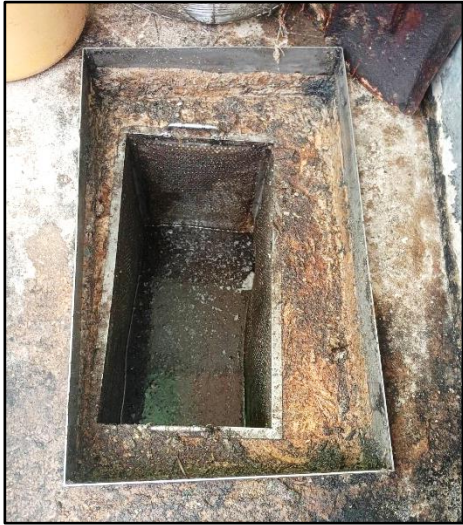
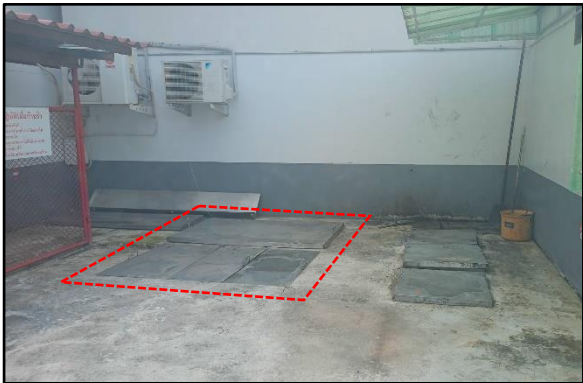
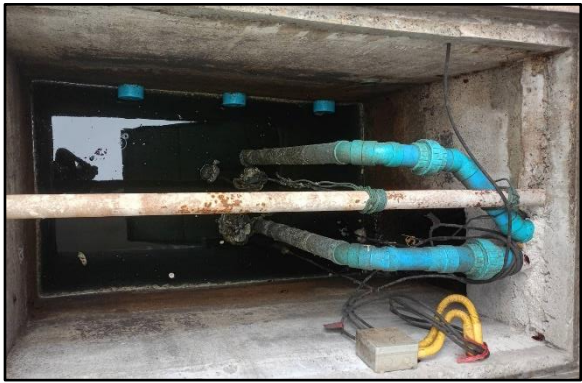
รูปที่ 2-7	ระบบบำบัดน้ำเสีย บ่อดักไขมัน และบ่อดักตรวจคุณภาพน้ำ
ที่มา : บริษัท เนเชอรัล โอเพอเรชั่น จำกัด, มิถุนายน 2568

ระบบบำบัดน้ำเสียของโครงการ (ระบบเติมอากาศ)

พนักงานทำการตัดไขมันออกจากบ่อดักไขมันทุกวัน

สภาพบ่อดักน้ำ และบ่อดักตรวจคุณภาพน้ำ อยู่ในสภาพดีไม่มีสิ่งอุดตัน

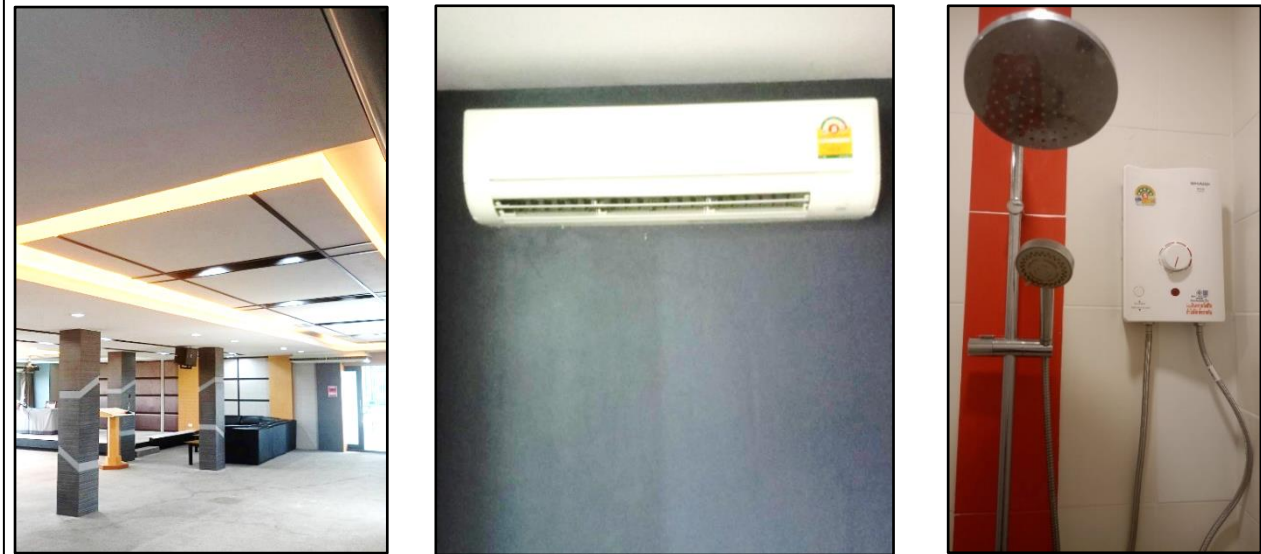
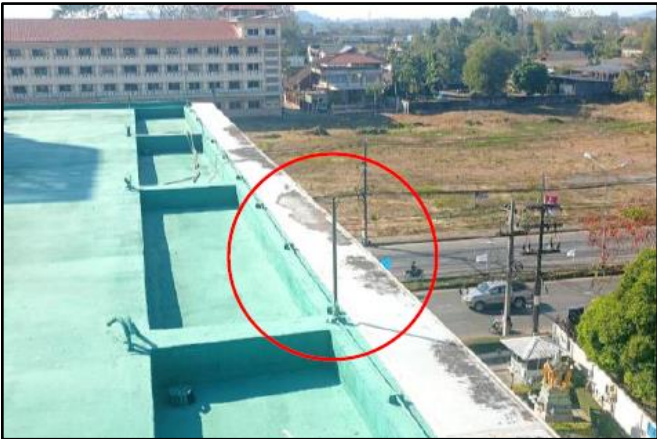
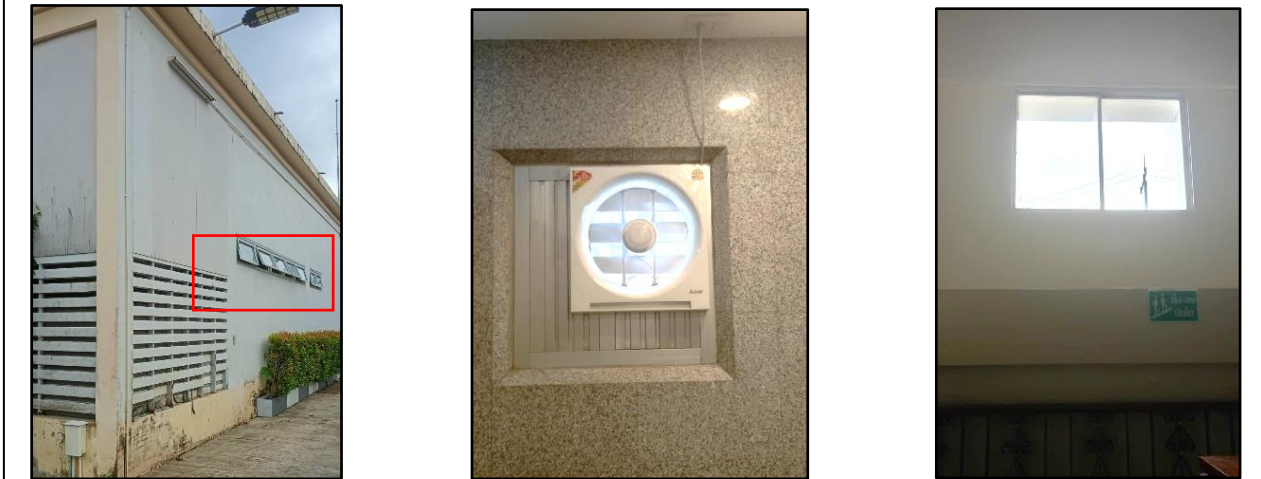
รูปที่ 2-9	อุปกรณ์ไฟฟ้าแบบประหยัดพลังงาน ระบบป้องกันฟ้าผ่า และช่องเปิดระบายอากาศและความร้อนในอาคาร
ที่มา : บริษัท เนเชอรัล โอเพอเรชั่น จำกัด, มิถุนายน 2568

4. ติดตั้งหรือปรับปรุงระบบระบายอากาศภายในอาคารและช่องเปิดระบายอากาศให้เป็นไปตามที่ออกแบบไว้และเป็นไปตามที่กฎหมายกำหนด	√			รูปที่ 2-9	- โครงการมีระบบระบายอากาศภายในอาคารและช่องเปิดระบายอากาศเป็นไปตามที่กฎหมายกำหนด
