## 5. ผลการดำเนินการตามมาตรการป้องกันและแก้ไขผลกระทบสิ่งแวดล้อม

### ตารางที่ 2 เปรียบเทียบมาตรการป้องกันและแก้ไขผลกระทบสิ่งแวดล้อมที่กำหนดไว้ในรายงานการวิเคราะห์ผลกระทบสิ่งแวดล้อม

#### โครงการ Green Point residence Hotel (เดิมเป็น โครงการอาคารพักอาศัยรวม Green Point Residence) ระยะเปิดดำเนินการ

รายงานผลการปฏิบัติตามมาตรการป้องกันแก้ไขผลกระทบสิ่งแวดล้อม และมาตรการติดตามตรวจสอบคุณภาพสิ่งแวดล้อม  
โครงการ โรงแรม Green Point ตั้งอยู่ที่ ถนนโยธินพัฒนา แขวงลาดพร้าว เขตลาดพร้าว กรุงเทพมหานคร

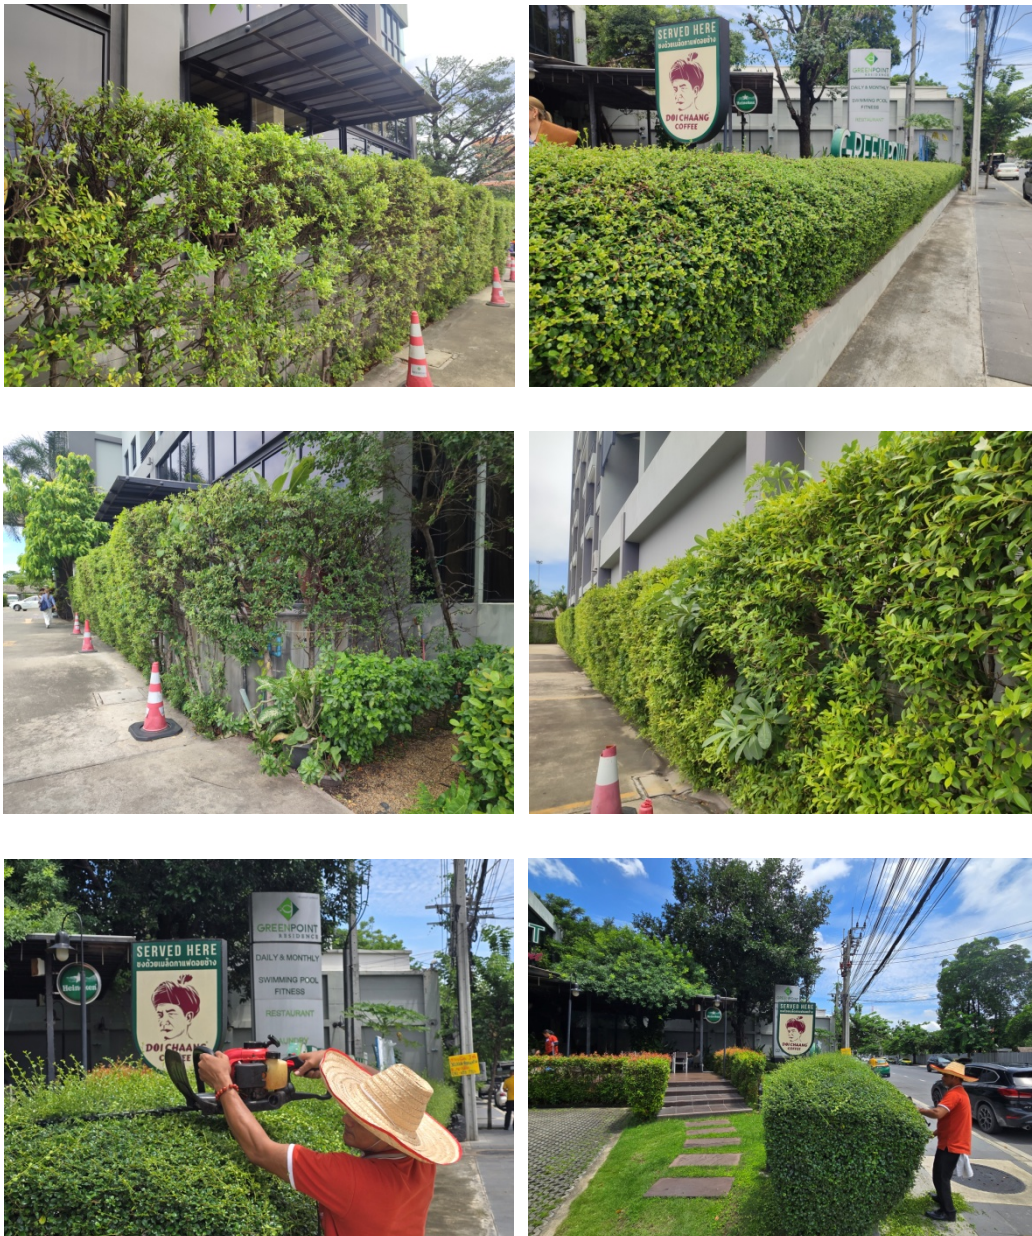
4. รักษาสภาพธรรมชาติ และดูแลต้นไม้ในโครงการให้ดียิ่งๆ เสมอ เพื่อช่วยเป็นแนวดูดซับเสียง เพื่อป้องกันเสียงรบกวนออกสู่ภายนอกโครงการได้น้อยที่สุด	สภาพพื้นที่สีเขียวอยู่ในสภาพดี ตัดแต่งต้นไม้ไว้อย่างสวยงามและช่วยเป็นแนวดูดซับเสียงจากภายนอกด้านทิศเหนือ ทิศใต้ และทิศตะวันออก	-	ภาพที่ 4-1

11. ดูแลสวนและต้นไม้ให้เจริญเติบโตอย่างสมบูรณ์ เพื่อให้เกิดร่มเงาแก่อาคารช่วยลดความร้อน และประหยัดพลังงาน	ต้นไม้และสวนหย่อมบริเวณด้านหน้าโครงการอยู่ในสภาพดี มีความร่มรื่นและช่วยลดความร้อนของอาคารได้ดี	-	ภาพที่ 4-1

2. จัดให้มีพื้นที่สีเขียวในบริเวณชั้นล่าง ขนาด 622.55 ตร.ม. เพื่อช่วยชะลอการไหลของน้ำ	มีพื้นที่สีเขียวไว้แล้ว บริเวณโดยรอบโครงการและด้านหน้าเป็นสวนหย่อม		ภาพที่ 4-1

ภาพที่ 4-1 พื้นที่สีเขียวของโครงการ

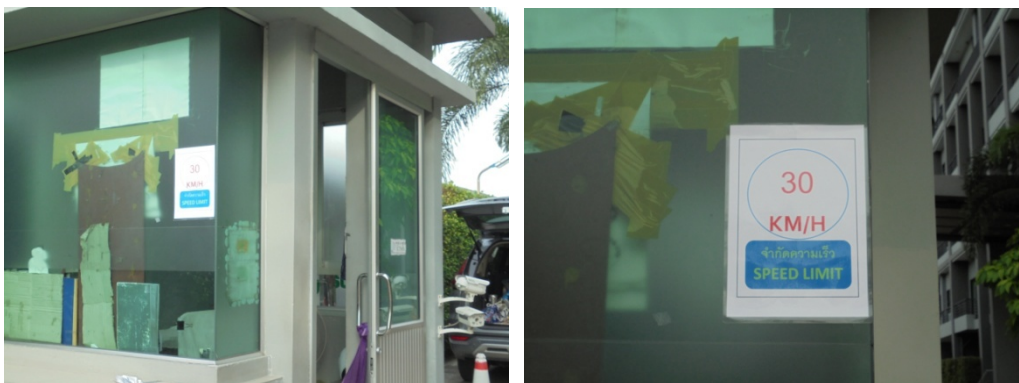
<b>1.4 เสียงและความสั่นสะเทือน</b> 1. จำกัดความเร็วรถ ขณะแล่นเข้า-ออกพื้นที่โครงการให้มีความเร็วไม่เกิน 30 กิโลเมตร/ชั่วโมง	ติดป้ายจำกัดความเร็วรถไว้แล้วที่บริเวณป้อมยาม ทางเข้า-ออกโครงการ	-	ภาพที่ 4-2

6. จำกัดความเร็วรถขณะแล่นเข้า-ออกจากพื้นที่โครงการให้มีความเร็วไม่เกิน 30 กม./ชม.	ติดป้ายจำกัดความเร็วไม่เกิน 30 กม./ชม.ไว้บริเวณป้อมยามทางเข้า-ออกโครงการ	-	ภาพที่ 4-2

ภาพที่ 4-2 ป้ายจำกัดความเร็ว 30 กม./ชม.

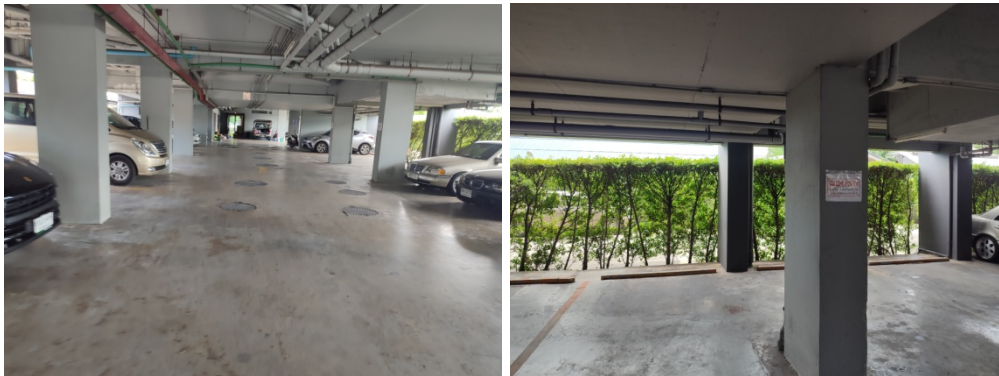
5. เจ้าของโครงการต้องเลือกใช้เครื่องปรับอากาศประหยัดพลังงานที่มีมาตรฐาน มอก.	ใช้เครื่องปรับอากาศที่ได้มาตรฐาน มอก.ไว้แล้ว	-	-
6. ห้ามวางป้ายหรือสิ่งปลูกสร้างอื่นๆ บังหรือ กีดขวางบริเวณช่องเปิดโล่งชั้นลานจอดรถยนต์	ไม่มีป้ายหรือสิ่งปลูกสร้างบดบังช่องเปิดโล่งของลานจอดรถยนต์	-	ภาพที่ 4-4

2. ห้ามประกอบกิจกรรมใดๆ รวมทั้งการก่อสร้างในบริเวณที่จัดไว้ใช้เป็นที่จอดรถยนต์ อันจะทำให้พื้นที่จอดรถลดลงจากที่เสนอไว้ในรายงานฯ	ไม่มีกิจกรรมอื่นใดที่ทำให้ที่จอดรถมีจำนวนลดลง	-	ภาพที่ 4-4

4. จัดให้มีที่จอดรถของโครงการจำนวนรวม 65 คัน	มีที่จอดรถทั้งสิ้น 65 คัน	-	ภาพที่ 4-4
5. จัดให้มีเส้นแบ่งช่องจราจรอย่างชัดเจน เพื่อความเป็นระเบียบเรียบร้อยของการจอดรถภายในลานจอดรถของโครงการ	มีเส้นแบ่งจราจรไว้แล้ว	-	ภาพที่ 4-7

ภาพที่ 4-4 พื้นที่จอดรถยนต์ และที่จอดรถผู้พิการ

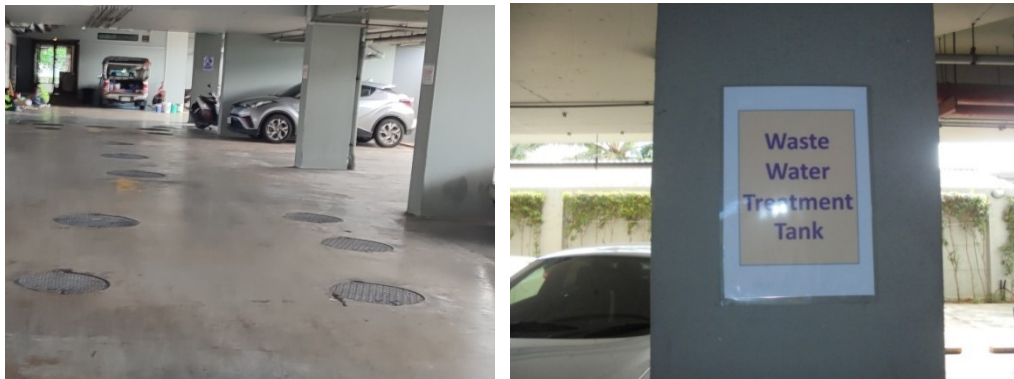
7. ติดเส้นแสดงพื้นที่จอดรถเก็บขนขยะไว้บริเวณด้านหน้าอาคารด้านทิศใต้ เพื่อกำหนดให้รถเก็บขนขยะต้องเข้าจอดบริเวณนี้เท่านั้น	ยังไม่มีรถติดเส้นแดงบริเวณที่จอดรถเก็บขนขยะ เนื่องจากขณะที่รถเก็บขนเข้ามามีเจ้าหน้าที่คอยอำนวยความสะดวกไว้ตลอดเวลา	ติดป้ายแสดงว่าบริเวณบ่อบำบัดน้ำเสีย	ภาพที่ 4-5

เงื่อนไขตามมาตรการป้องกันและแก้ไขผลกระทบสิ่งแวดล้อม	ผลการปฏิบัติตามมาตรการ	ปัญหา อุปสรรค และข้อเสนอแนะ	เอกสารอ้างอิง
<b>มาตรการติดตามตรวจสอบผลกระทบสิ่งแวดล้อม</b> <ul style="list-style-type: none"> <li>- ตรวจสอบถึงขยะและห้องพัสดุขยะรวมให้มีสภาพดีอยู่เสมอถ้ามีการผูกมัดหรือชำรุดต้องดำเนินการแก้ไขทันที</li> <li>- ตรวจสอบปริมาณขยะตกค้างภายในโครงการบริเวณที่พัสดุขยะรวมและภาชนะ รองรับมูลฝอยภายในโครงการ หากพบว่ามีขยะตกค้างต้องรีบดำเนินการแก้ไขทันที</li> </ul>	ถึงขยะและห้องพัสดุขยะรวมอยู่ในสภาพดี สะอาดและไม่ผูกมัด  ไม่มีขยะตกค้าง	-	ภาพที่ 4-13
<b>3.4 การจัดการน้ำเสีย</b> <ol style="list-style-type: none"> <li>1. จัดให้มีระบบบำบัดน้ำเสียภายในโครงการเพื่อลดค่าความสกปรกในน้ำทิ้งให้เป็นไปตามมาตรฐานน้ำทิ้ง โดยเป็นถึงบำบัดสำเร็จรูป ระบบที่ใช้เป็นชนิดเติมอากาศเลี้ยงตะกอนเวียนกลับ (Aeration activated sludge) ระบบบำบัดน้ำเสียรวมประกอบด้วย               <ul style="list-style-type: none"> <li>- ถังเกรอะ รับน้ำเสียจากส้วม ขำระล้างปริมาณน้ำเสียที่เข้าคิดที่ร้อยละ 40 ของน้ำเสียทั้งหมด</li> <li>- ถังดักไขมัน รับน้ำเสียจาก อาบ ชักล้าง และห้องครัว คิดปริมาณน้ำเสียร้อยละ 60 ของน้ำเสียทั้งหมด</li> <li>- ถังปรับสภาพ รับน้ำเสียที่ผ่านถังแยกกากและถังไขมันทำน้ำที่ปรับสภาพสมดุล มีระยะเวลาในการกักเก็บประมาณ 3.5 ชั่วโมง</li> <li>- ถังเติมอากาศ มีระยะเวลากักเก็บนาน 25 ชั่วโมง BOD removal = 92 % ค่า BOD ออกจากระบบ 17.8 มก./ลิตร</li> <li>- ถังตกตะกอนน้ำใส ใช้ถังตกตะกอนจำนวน 1 ถังพื้นที่ผิวไหลล้น 9.0 ตร.ม. ขนาดกักเก็บรวมของถัง 10.80 ลบ.ม. ระยะเวลาเก็บ 2.67 ชม.</li> <li>- ถังเก็บน้ำใส ปริมาตรกักเก็บ 20.25 ลบ.ม. ระยะเวลาเก็บ 4.22 ชั่วโมง</li> </ul> </li> </ol>	มีระบบบำบัดน้ำเสียรวมไว้แล้ว บำบัดน้ำเสียได้อย่างมีประสิทธิภาพ อยู่ในเกณฑ์มาตรฐานน้ำทิ้งประเภท ข. ค่าบีโอดีไม่เกิน 30 มก./ลิตร ประกอบด้วย ถังเกรอะ ถังดักไขมัน ถังปรับสภาพ ถังเติมอากาศ ถังตกตะกอนน้ำใส และถังเก็บน้ำใส โดยระบบทั้งหมด อยู่ใต้ทางวิ่งรถบริเวณที่จอดรถของโครงการ	-	ภาพที่ 4-5

7. ตรวจสอบดูแลฟลอปและส่วนที่ต้องเข้าไปดูแลและซ่อมแซมระบบให้อยู่ในสภาพปิดมิดชิดตลอดเวลา เพื่อลดละของน้ำเสียและกลิ่นเหม็นจากการบำบัด	ฟลอปอยู่ในสภาพดี ปิดมิดชิด ไม่มีละของน้ำเสีย และกลิ่นเหม็นลอยออกมา	-	ภาพที่ 4-5

ภาพที่ 4-5 บริเวณบ่อบำบัดน้ำเสียของโครงการอยู่ใต้ดินบริเวณลานจอดรถยนต์ และป้ายบอกว่าเป็นบริเวณบ่อบำบัดน้ำเสีย

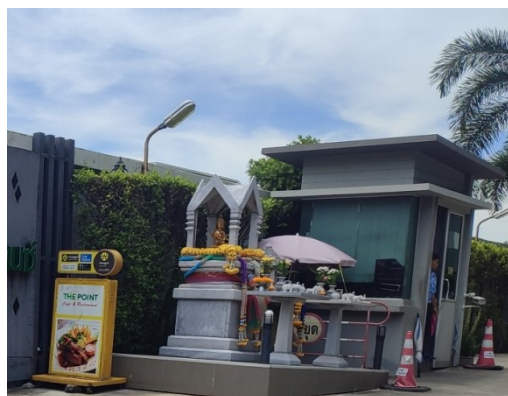
3. จัดให้มีเจ้าหน้าที่ หรือยามที่ผ่านการฝึกอบรมทักษะด้านการจราจร คอยอำนวยความสะดวกและจัดระบบการจราจรบริเวณทางเข้า-ออกพื้นที่โครงการ ตลอด 24 ชม.	มีเจ้าหน้าที่คอยดูแลที่ทางเข้าออกตลอด 24 ชั่วโมงและบริการการเข้าจอดรถไว้แล้ว	-	ภาพที่ 4-6

1. จัดให้มีเวรยามรักษาความปลอดภัยตลอด 24 ชม.	มียามรักษาความปลอดภัย ตลอด 24 ชั่วโมง	-	ภาพที่ 4-6
2. จัดให้มีระบบกล้องวงจรปิดภายในอาคารโครงการ	ติดกล้องวงจรปิดไว้แล้วทางเข้าออกโครงการ	-	ภาพที่ 4-6

ภาพที่ 4-6 ทางเข้า-ออกพื้นที่โครงการ บัณฑิตรักษาความปลอดภัย และรปภ.ดูแลการเข้าออกตลอด 24 ชั่วโมง

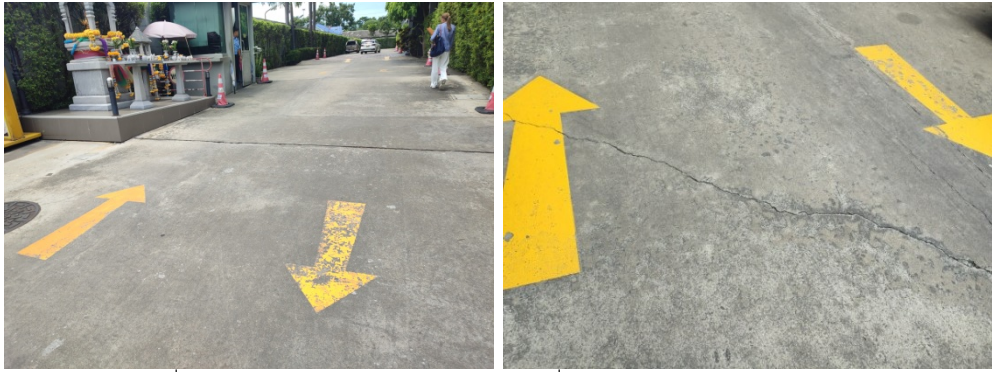
เงื่อนไขตามมาตรการป้องกันและแก้ไขผลกระทบสิ่งแวดล้อม	ผลการปฏิบัติตามมาตรการ	ปัญหา อุปสรรค และข้อเสนอแนะ	เอกสารอ้างอิง
<b>3.6 การคมนาคมและการขนส่ง</b>			
1. ติดตั้งเครื่องหมายจราจรที่ถนนและที่ลานจอดรถให้ชัดเจน	มีเครื่องหมายลูกศรแสดงทิศทางวิ่งรถไว้แล้ว	-	ภาพที่ 4-7

เงื่อนไขตามมาตรการป้องกันและแก้ไขผลกระทบสิ่งแวดล้อม	ผลการปฏิบัติตามมาตรการ	ปัญหา อุปสรรค และข้อเสนอแนะ	เอกสารอ้างอิง
5. ติดตั้งเครื่องหมายจราจรที่ถนน และที่ลานจอดรถยนต์ให้ชัดเจน	มีเครื่องหมายจราจรเป็นลูกศรแสดงทิศทางจราจร	-	ภาพที่ 4-7

ภาพที่ 4-7 บ้ายสัญลักษณ์จราจรแสดงทิศทางการวิ่งรถแบบทิศทางเดียวและสองทิศทาง

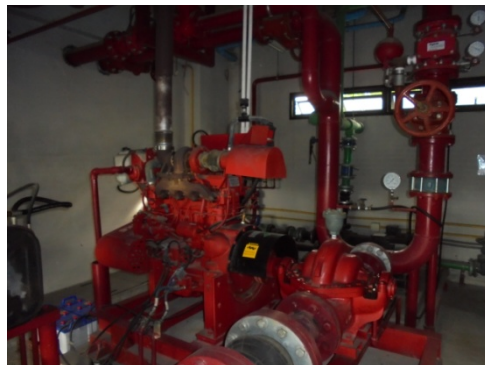
2. ตรวจสอบดูแลระบบจ่ายน้ำ และระบบเส้นท่อประปาให้อยู่ในสภาพดีอยู่เสมอ หากพบว่ามี การชำรุดให้รีบแก้ไขทันที	ท่อประปา ระบบจ่ายน้ำไม่มีการรั่วซึม อยู่ในสภาพดีพร้อมใช้งาน	-	ภาพที่ 4-11

ภาพที่ 4-11 ห้องเครื่องปั้มน้ำดับเพลิง

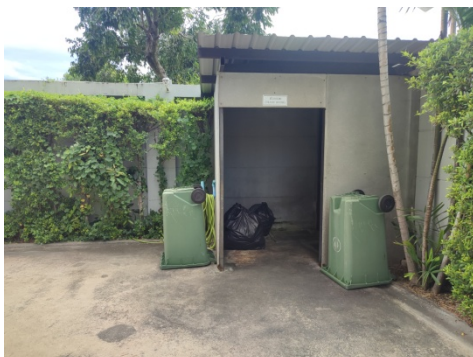
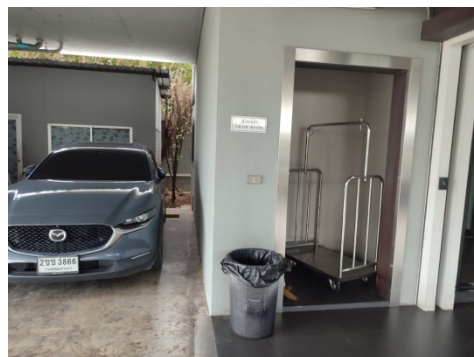
15. ทำความสะอาดเครื่องปรับอากาศทุกๆ 6 เดือน	ทำความสะอาดอย่างสม่ำเสมอ ทุก 6 เดือน	-	-
<b>3.3 การจัดการขยะ</b>			
1. จัดให้มีห้องพักขยะรวม 1 แห่งอยู่นอกอาคารติดแนวเขตที่ดินด้านทิศเหนือ ขนาด 1.20 x 2.40 x 1.5 เมตร หรือ 4.32 ลบ.ม./ห้อง มีจำนวน 2 ห้องสำหรับขยะเปียก 1 ห้องและห้องพักขยะแห้ง 1 ห้อง รวมความจุ 8.64 ลบ.ม. ภายในห้องพักขยะรวมได้จัดให้มีถังขนาด 200 ลิตร มีฝาปิด 1 ถังสำหรับเก็บขยะอันตราย แต่ละห้องมีท่อระบายน้ำ เพื่อรวบรวมน้ำเสียเข้าระบบบำบัดน้ำเสียรวม	ห้องพักขยะรวม มีจำนวน 1 แห่งบริเวณด้านทิศเหนือ เป็นจุดพักขยะรวบรวมขยะให้รถเก็บขนมาจัดเก็บ	-	ภาพที่ 4-13

4. กรณีตรวจพบว่ามีแหล่งที่อยู่หรือแหล่งเพาะพันธุ์ ยุงแมลงวัน แมลงสาบ และหนู ให้แม่บ้านทำการทำลายแหล่งที่อยู่และเพาะพันธุ์ทันที พร้อมฉีดพ่นเคมีภัณฑ์ที่ได้รับการตรวจสอบและขึ้นทะเบียนอย่างต่อเนืองทุกๆ เดือนเป็นผลิตภัณฑ์จากสำนักงานคณะกรรมการอาหารและยา และทำการกำจัดอย่างต่อเนืองทุกเดือน	ไม่เป็นแหล่งเพาะพันธุ์ยุง แมลงวัน แมลงสาบและหนู แต่อย่างใด	-	ภาพที่ 4-13

5. ตรวจสอบไม่ให้มีขยะตกค้างในโครงการ หากมีขยะตกค้างในโครงการต้องแจ้งให้ฝ่ายรักษาความสะอาดสำนักงานเขตลาดพร้าวเข้ามาเก็บขนเพื่อนำไปกำจัดต่อไป	ไม่พบว่ามีขยะตกค้าง	-	ภาพที่ 4-13

ภาพที่ 4-13 ห้องพักขยะรวมของโครงการอยู่ด้านทิศตะวันออกของโครงการ และถังรองรับมูลฝอยภายนอกอาคาร

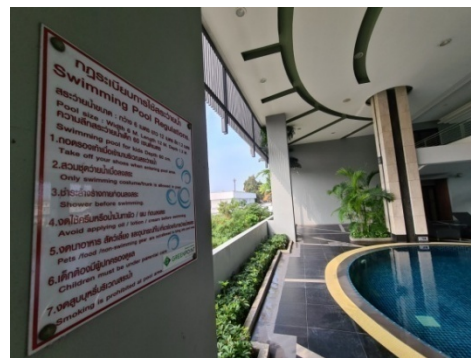
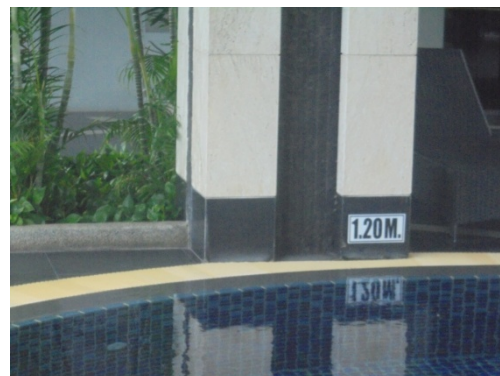
8. การดำเนินกิจกรรมสระว่ายน้ำของโครงการ ให้โครงการดำเนินการดูแลสุขภาพและความปลอดภัยให้ถูกสุขลักษณะและให้ปฏิบัติตามข้อกำหนดและคำแนะนำของคณะกรรมการสาธารณสุข ฉบับที่ 1/2550 เรื่องการควบคุมการประกอบกิจการสระว่ายน้ำ หรือกิจการอื่นๆในทำนองเดียวกัน ซึ่งออกโดยกระทรวงสาธารณสุข และคู่มือโครงการสถานที่ทำงานน้ำอยู่ น้ำพัก ตอนโรงแรมน้ำอยู่ น้ำพัก ของกรมอนามัย กระทรวงสาธารณสุข	ดูแลสระว่ายน้ำของโครงการไว้แล้ว มีความปลอดภัยด้านโครงสร้างสระว่ายน้ำ คุณภาพสระว่ายน้ำ และมีความสะอาดอยู่เสมอ	-	ภาพที่ 4-26

ภาพที่ 4-26 การดำเนินการด้านสระว่ายน้ำเป็นไปตามมาตรฐานการใช้งานสระว่ายน้ำ ได้แก่ มีป้ายกฎระเบียบการใช้สระว่ายน้ำ มีห่วงยางช่วยชีวิต และป้ายบอกความลึกของสระว่ายน้ำ และทางเดินมีความสะอาดไม่มีน้ำขัง รางระบายน้ำล้นเป็นระบบปิด  
สระว่ายน้ำมีความสะอาดไม่มีตะไคร่น้ำ

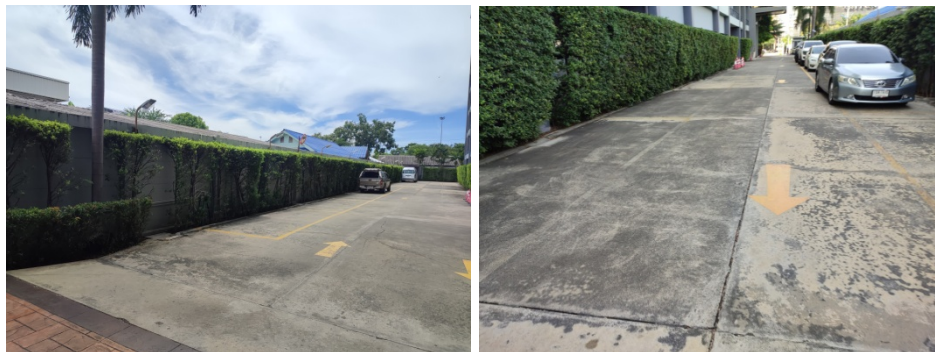
ภาพที่ 4-28 ฝาท่อระบายน้ำภายในโครงการ และระบายน้ำดีไม่มีน้ำขังภายในพื้นที่ทางวิ่งรถของโครงการ

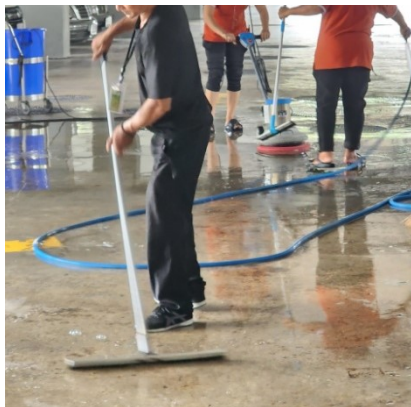
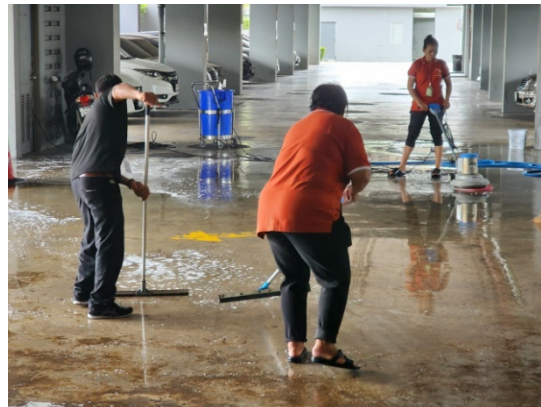
3. ทำความสะอาดเครื่องปรับอากาศ เป็นประจำเพื่อ เพิ่มประสิทธิภาพการทำงานของเครื่องปรับอากาศ	ทำความสะอาดเครื่องปรับอากาศในห้องพักเป็นประจำไว้แล้ว และเพิ่มเติมการล้างถนนทางวิ่งรถทั้งหมดของโครงการ	-	ภาพที่ 4-31

4. ถ้าท่อระบายน้ำอุดตัน ให้จัดล้างทำความสะอาด และขุดลอกตะกอนออก	มีท่อระบายน้ำที่สามารถระบายน้ำได้ดี	-	-
5. ควรล้างทำความสะอาดท่อระบายน้ำอย่างน้อยปีละ 2 ครั้ง ก่อนเข้าฤดูฝนและสิ้นฤดูฝน เพื่อป้องกันการสะสมของตะกอนในระบบระบายน้ำ	ทำความสะอาดไว้แล้วปีละ 2 ครั้ง	-	ภาพที่ 4-31

ภาพที่ 4-31 ล้างทำความสะอาดพื้นทางวิ่งรถ ไม่ให้มีฝุ่นละอองสะสม

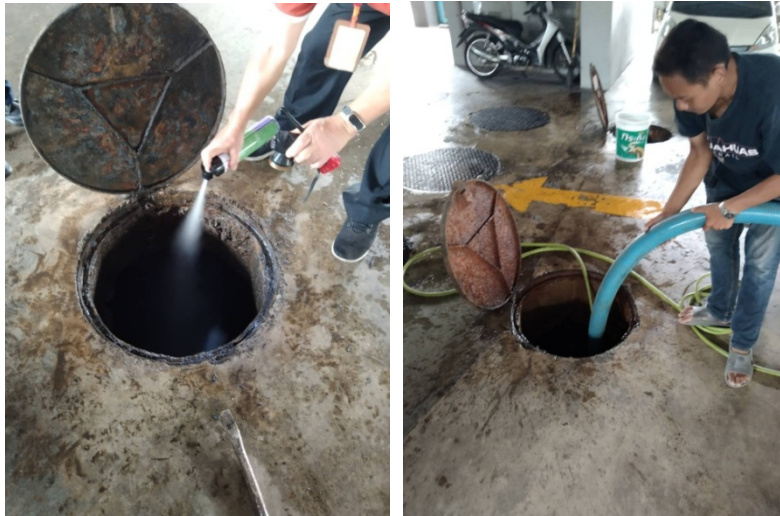
เงื่อนไขตามมาตรการป้องกันและแก้ไขผลกระทบสิ่งแวดล้อม	ผลการปฏิบัติตามมาตรการ	ปัญหา อุปสรรค และข้อเสนอแนะ	เอกสารอ้างอิง
3. จัดให้มีเจ้าหน้าที่ตักกากตะกอนที่บ่อดักไขมันทุกๆ 7 วัน และเก็บใส่ถุงดำมัดปากถุงให้เรียบร้อยแล้ว ไปเก็บในห้องพักขยะรวม	ดูดไขมันจากบ่อดักไขมันในห้องครัว	-	ภาพที่ 4-32

ภาพที่ 4-32 ดูตะกอนไขมันที่บ่อดักไขมัน

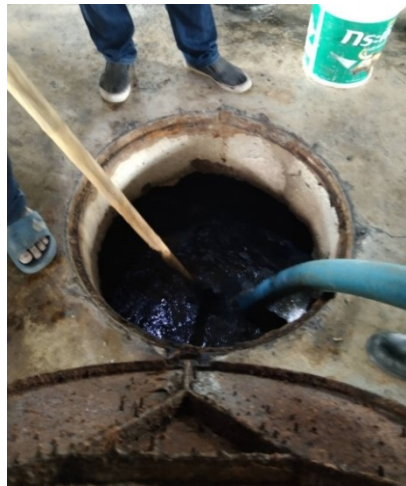
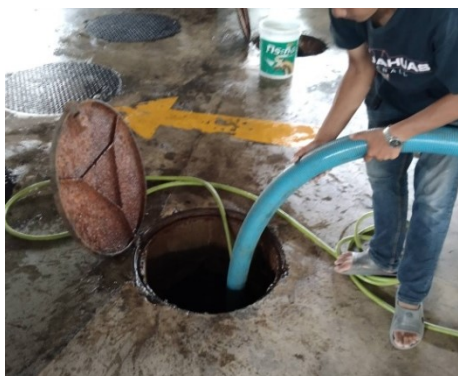
<ol style="list-style-type: none"> <li>2. จัดให้มีการสูบน้ำตกตะกอนออกจากถังเกรอะ ทุกๆ 1 ปีและในบ่อตกตะกอนทุก ๆ 3 เดือน</li> </ol>	สูบตะกอนจากถังเกรอะทุกปี	-	ภาพที่ 4-33

4. จัดให้มีเจ้าหน้าที่ที่มีความรู้คอยดูแลระบบบำบัดน้ำเสียของโครงการให้ใช้งานได้อย่างมีประสิทธิภาพ	เจ้าหน้าที่มีความสามารถดูแลระบบบำบัดน้ำเสียของโครงการได้อย่างมีประสิทธิภาพ	-	ภาพที่ 4-33

ภาพที่ 4-33 ดูตะกอนบ่อเกรอะและบ่อกักตะกอนที่ระบบบำบัดน้ำเสีย
