## 5. ผลการดำเนินการตามมาตรการป้องกันและแก้ไขผลกระทบสิ่งแวดล้อม

### ตารางที่ 2 เปรียบเทียบมาตรการป้องกันและแก้ไขผลกระทบสิ่งแวดล้อมที่กำหนดไว้ในรายงานการวิเคราะห์ผลกระทบสิ่งแวดล้อม

#### โครงการ Maitria Hotel Sukhumvit 18 (ชื่อเดิม Okewood Bangkok Sukhumvit 18) ระยะเปิดดำเนินการ

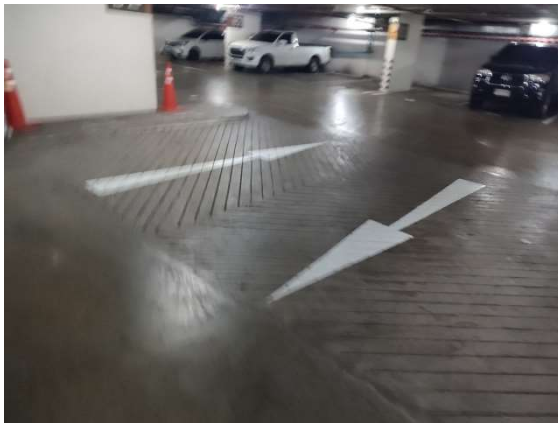
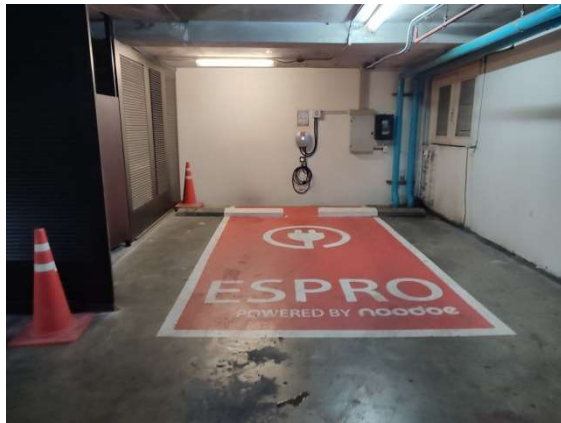
| เงื่อนไขตามมาตรการป้องกันและแก้ไขผลกระทบสิ่งแวดล้อม | ผลการปฏิบัติตามมาตรการ | ปัญหา อุปสรรค และข้อเสนอแนะ | เอกสารอ้างอิง |
|---|---|---|---|
| 2) จัดทำป้ายและสัญญาณจราจรบนพื้นทางให้ชัดเจน และไม่ก่อให้เกิดความสับสนของผู้ขับขี่ ทำให้การเคลื่อนตัวของรถภายในโครงการ และบริเวณทางเข้า-ออกโครงการสามารถทำได้เป็นอย่างดีและปลอดภัย | จัดทำสัญลักษณ์ลูกศรแสดงทิศทางวิ่งรถถนนภายในโครงการ | - | ภาพที่ 4-2 |

ภาพที่ 4-2 ถนนภายในโครงการและป้ายจราจรแสดงทิศทางจราจรแบบสองทิศทาง Two Way และที่ชาร์ตไฟรถไฟฟ้า

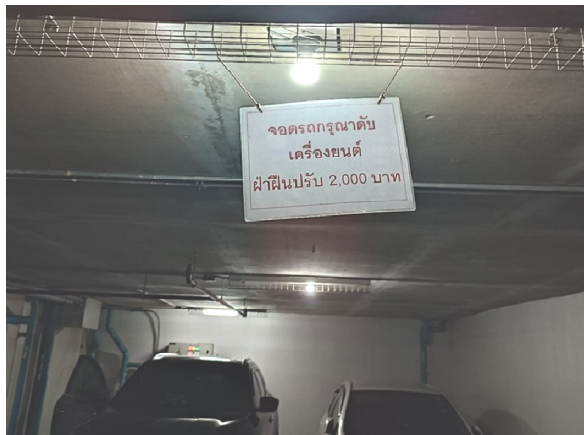
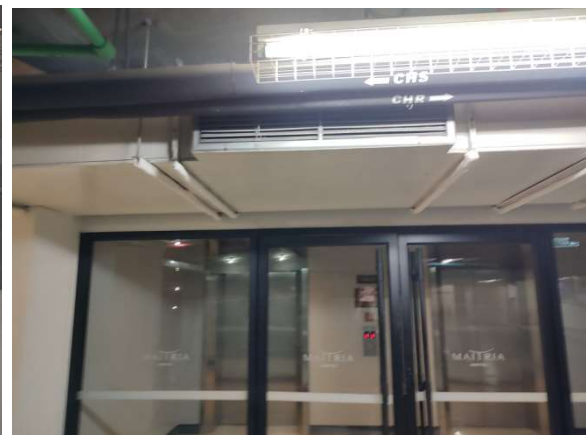
| เงื่อนไขตามมาตรการป้องกันและแก้ไขผลกระทบสิ่งแวดล้อม | ผลการปฏิบัติตามมาตรการ | ปัญหา อุปสรรค และข้อเสนอแนะ | เอกสารอ้างอิง |
|---|---|---|---|
| - ติดตั้งป้ายห้ามติดเครื่องยนต์ทิ้งไว้ ภายในบริเวณที่จอดรถให้สามารถสังเกตเห็นได้อย่างชัดเจนและทั่วถึง | ติดป้ายห้ามติดเครื่องยนต์ไว้แล้วบริเวณชั้นจอดรถใต้ดินของโครงการ | - | ภาพที่ 4-3 |

| เงื่อนไขตามมาตรการป้องกันและแก้ไขผลกระทบสิ่งแวดล้อม | ผลการปฏิบัติตามมาตรการ | ปัญหา อุปสรรค และข้อเสนอแนะ | เอกสารอ้างอิง |
|---|---|---|---|
| 2) ติดตั้งป้ายห้ามติดเครื่องยนต์ไว้ภายในบริเวณที่จอดรถ ให้สามารถสังเกตได้อย่างชัดเจนและทั่วถึง | ติดป้ายดับเครื่องยนต์ไว้บริเวณชั้นจอดรถใต้ดินไว้แล้ว | - | ภาพที่ 4-3 |

ภาพที่ 4-3 ติดป้ายดับเครื่องยนต์บริเวณชั้นจอดรถใต้ดินของโครงการ และเครื่องดูดอากาศให้ไหลเวียนที่ชั้นใต้ดิน

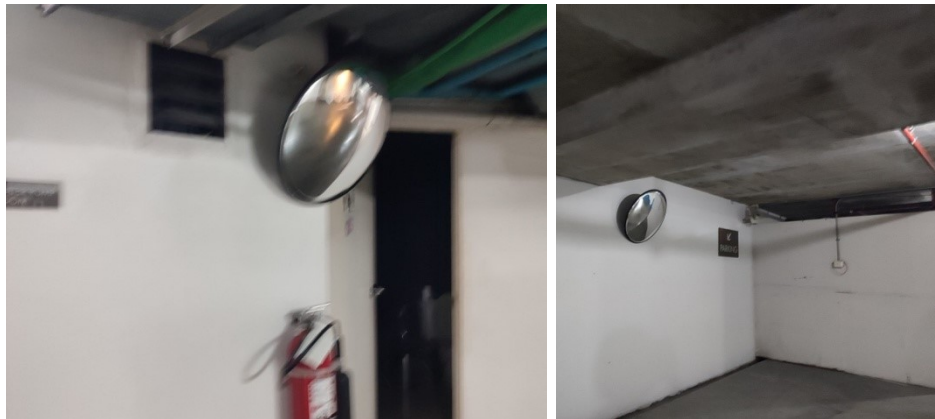
| เงื่อนไขตามมาตรการป้องกันและแก้ไขผลกระทบสิ่งแวดล้อม | ผลการปฏิบัติตามมาตรการ | ปัญหา อุปสรรค และข้อเสนอแนะ | เอกสารอ้างอิง |
|---|---|---|---|
| - จัดระบบการจราจรภายในโครงการให้ชัดเจน รวมถึงควบคุมการปฏิบัติตามของผู้มาใช้บริการ | จัดระบบจราจรภายในโครงการโดยมีป้ายสัญญาณจราจรไว้อย่างชัดเจน มีกระจกนูนโค้งสำหรับบริเวณจุดอับสายตา | - | ภาพที่ 4-2<br>ภาพที่ 4-4 |

ภาพที่ 4-4 กระดาษกั้นเค้ง ติดตั้งไว้บริเวณจุดดับสายตา

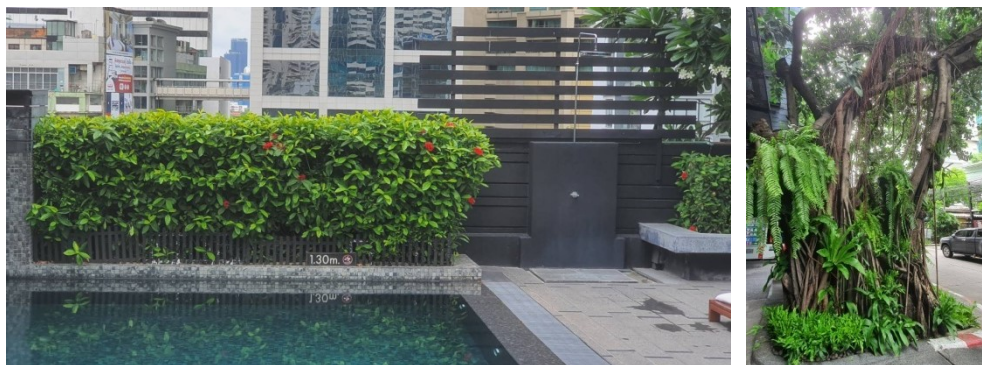
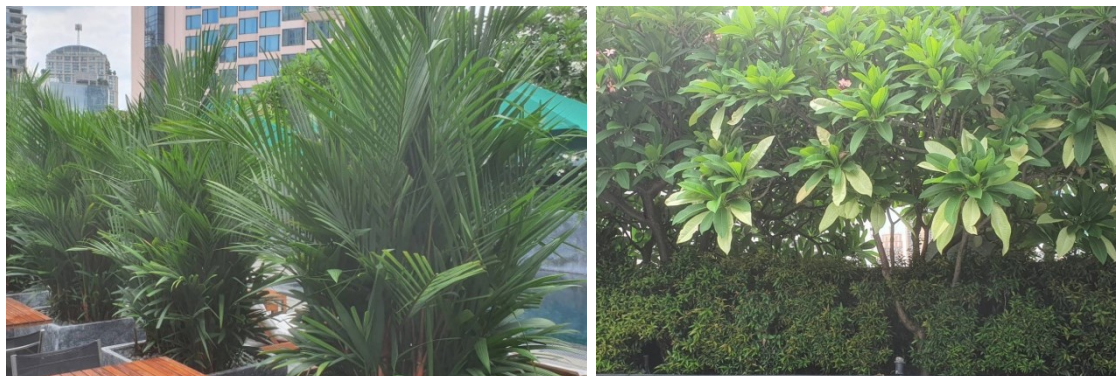
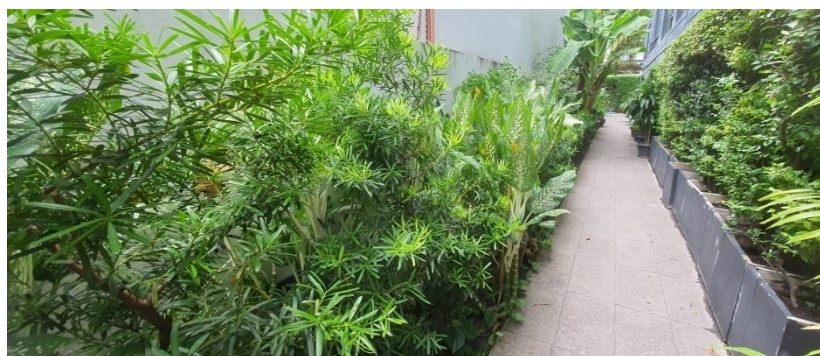
| เงื่อนไขตามมาตรการป้องกันและแก้ไขผลกระทบสิ่งแวดล้อม | ผลการปฏิบัติตามมาตรการ | ปัญหา อุปสรรค และข้อเสนอแนะ | เอกสารอ้างอิง |
|---|---|---|---|
| - เลือกพันธุ์ไม้ที่ปลูกให้สามารถดูดซับคาร์บอนมอนนอกไซด์ที่เกิดจากยานพาหนะของโครงการได้หมด | ปลูกต้นไม้ไว้โดยรอบโครงการ สามารถดูดซับก๊าซคาร์บอนมอนนอกไซด์ได้อย่างดี | - | ภาพที่ 4-5 |

| เงื่อนไขตามมาตรการป้องกันและแก้ไขผลกระทบสิ่งแวดล้อม | ผลการปฏิบัติตามมาตรการ | ปัญหา อุปสรรค และข้อเสนอแนะ | เอกสารอ้างอิง |
|---|---|---|---|
| 4) จัดให้มีพื้นที่สีเขียวภายในโครงการ ขนาดพื้นที่รวม 400 ตร.ม. โดยมีไม้ยืนต้นภายในโครงการ จำนวนทั้งสิ้น 52 ต้น (กำหนดให้ไม้ยืนต้นดูดความร้อนจากการปรับอากาศได้ 1 ต้น/ต้น) สามารถลดความร้อนจากระบบปรับอากาศของโครงการได้ ร้อยละ 58 ของอัตราการระบายความร้อนจากเครื่องปรับอากาศ (อัตราการระบายความร้อนของโครงการ ประมาณ 90 ตัน) | มีพื้นที่สีเขียวของโครงการ อยู่โดยรอบอาคาร เป็นไม้ยืนต้นร่มรื่น โครงการ ไม่กระถาง ปลูกไม้แนวตั้งริมกำแพง เพื่อสามารถเดินได้รอบอาคาร | - | ภาพที่ 4-5 |

ภาพที่ 4-5 พื้นที่สีเขียวของโครงการ

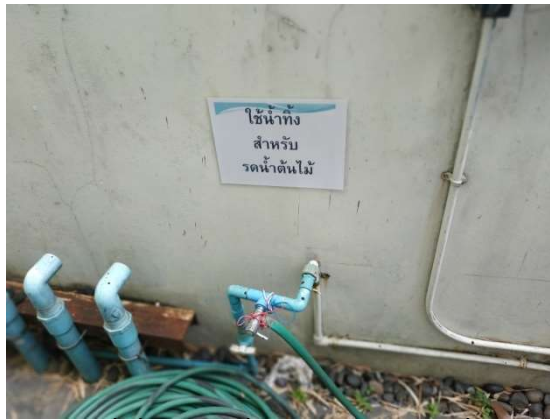
| เงื่อนไขตามมาตรการป้องกันและแก้ไขผลกระทบสิ่งแวดล้อม | ผลการปฏิบัติตามมาตรการ | ปัญหา อุปสรรค และข้อเสนอแนะ | เอกสารอ้างอิง |
|---|---|---|---|
| 5) นำน้ำทิ้งประมาณ 40 ลบ.ม./วัน มารดน้ำต้นไม้ภายในโครงการ โดยติดตั้งก๊อกน้ำตามจุดต่างๆ เพื่อให้พนักงานต่อสายยางรดน้ำต้นไม้ และจัดทำป้าย "ใช้น้ำทิ้งรดน้ำต้นไม้" ให้เห็นอย่างชัดเจน เพื่อมิให้ผู้คนเข้าถึง หรือสัมผัสน้ำทิ้งดังกล่าว | นำน้ำทิ้งมาใช้รดน้ำต้นไม้ โดยมีก๊อกน้ำสำหรับรดน้ำต้นไม้ และติดป้าย"ใช้น้ำทิ้งรดน้ำต้นไม้"ไว้แล้วบริเวณก๊อกน้ำ | - | ภาพที่ 4-6 |

| เงื่อนไขมาตรการป้องกันและแก้ไขผลกระทบสิ่งแวดล้อม | ผลการปฏิบัติตามมาตรการ | ปัญหา อุปสรรค และข้อเสนอแนะ | เอกสารอ้างอิง |
|---|---|---|---|
| 5) นำน้ำทิ้งประมาณ 40 ลบ.ม./วัน มารดน้ำต้นไม้ภายในโครงการ โดยติดตั้งก๊อกน้ำตามจุดต่างๆ เพื่อให้พนักงานต่อสายยางรดน้ำต้นไม้ และจัดทำป้าย "ใช้น้ำทิ้งรดน้ำต้นไม้" ให้เห็นอย่างชัดเจน เพื่อมิให้ผู้คนเข้าถึง หรือสัมผัสน้ำทิ้งดังกล่าว | นำน้ำทิ้งมาใช้รดน้ำต้นไม้ โดยมีก๊อกน้ำสำหรับรดน้ำต้นไม้ และติดป้าย "ใช้น้ำทิ้งรดน้ำต้นไม้" ไว้แล้วบริเวณก๊อกน้ำ | - | ภาพที่ 4-6 |

ภาพที่ 4-6 ติดป้าย ใช้น้ำทิ้งสำหรับรดน้ำต้นไม้ติดไว้บริเวณก๊อกน้ำสำหรับรดน้ำต้นไม้

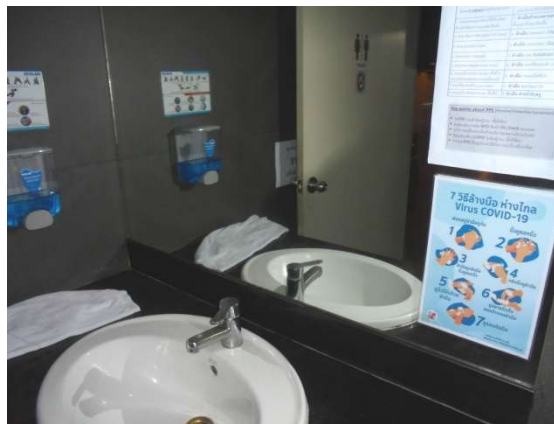
| เงื่อนไขตามมาตรการป้องกันและแก้ไขผลกระทบสิ่งแวดล้อม | ผลการปฏิบัติตามมาตรการ | ปัญหา อุปสรรค และข้อเสนอแนะ | เอกสารอ้างอิง |
|---|---|---|---|
| 3) รณรงค์ให้ผู้มาใช้บริการ และพนักงานใช้น้ำอย่างประหยัด | รณรงค์ไว้อย่างสม่ำเสมอ ติดป้ายไว้ตามก๊อกในห้องน้ำ | - | ภาพที่ 4-7 |

ภาพที่ 4-7 ป้ายรณรงค์ให้ประหยัดน้ำ ในห้องน้ำภายในโครงการ

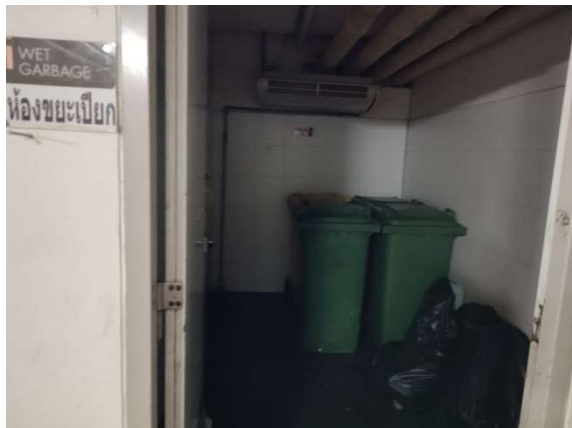
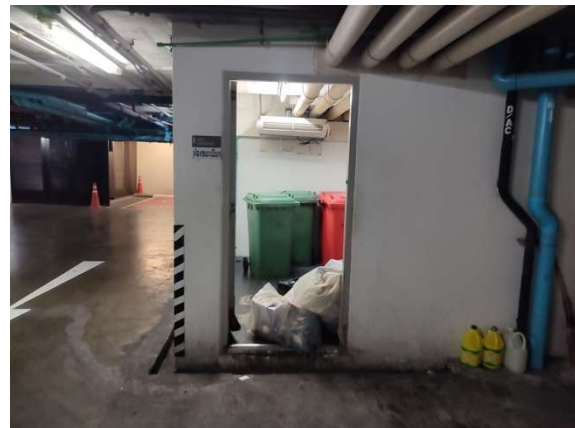
| เงื่อนไขตามมาตรการป้องกันและแก้ไขผลกระทบสิ่งแวดล้อม | ผลการปฏิบัติตามมาตรการ | ปัญหา อุปสรรค และข้อเสนอแนะ | เอกสารอ้างอิง |
|---|---|---|---|
| 2) ตั้งถังมูลฝอยอันตรายขนาด 240 ล. จำนวน 2 ถัง ไว้ภายในห้องพักมูลฝอยแห้ง | วางถังมูลฝอยอันตรายไว้แล้ว จำนวน 2 ถังที่ห้องพักมูลฝอยรวม | - | ภาพที่ 4-8 |
| 5) จัดให้มีห้องพักมูลฝอยรวมอยู่ใต้บริเวณชั้นใต้ดิน 2 ด้านทิศเหนือของโครงการ แบ่งเป็น ห้องพักมูลฝอยแห้ง ความกว้าง 1.95 ม. ความยาว 2.4 ม. ความสูง 2.75 ม. ความจุ 7 ลบ.ม. และห้องพักมูลฝอยเปียก ความกว้าง 1.95 ม. ความยาว 2.4 ม. ความสูง 2.75 ม. ความจุ 7 ลบ.ม. ซึ่งห้องพักมูลฝอยแต่ละห้องสามารถรองรับปริมาณมูลฝอยแต่ละประเภทได้ไม่น้อยกว่า 3 วัน | ห้องพักมูลฝอยรวมอยู่บริเวณชั้นใต้ดิน 2 ไร่แล้ว และทำความสะอาดทุกครั้งที่มีการเก็บขน | - | ภาพที่ 4-8 |

| เงื่อนไขตามมาตรการป้องกันและแก้ไขผลกระทบสิ่งแวดล้อม | ผลการปฏิบัติตามมาตรการ | ปัญหา อุปสรรค และข้อเสนอแนะ | เอกสารอ้างอิง |
|---|---|---|---|
| 7) ห้องพักมูลฝอยต้องมีประตูปิดมิดชิด เพื่อป้องกันกลิ่นรบกวนผู้พักอาศัยและชุมชนบริเวณใกล้เคียง โดยเปิดประตูเฉพาะช่วงที่มีการเก็บขนมูลฝอยเท่านั้น | ปิดประตูไว้อย่างมิดชิดเปิดเฉพาะที่มีการเก็บขนเท่านั้น | - | ภาพที่ 4-8 |

ภาพที่ 4-8 หน้าห้องพักมูลฝอยรวม สะอาดและไม่มีมูลฝอยตกค้าง

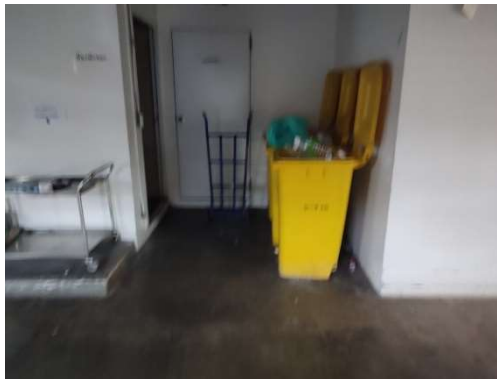
| เงื่อนไขตามมาตรการป้องกันและแก้ไขผลกระทบสิ่งแวดล้อม | ผลการปฏิบัติตามมาตรการ | ปัญหา อุปสรรค และข้อเสนอแนะ | เอกสารอ้างอิง |
|---|---|---|---|
| 1) จัดเตรียมถังมูลฝอย ขนาด 8-10 ล. จำนวน 2 ถัง ไว้ภายในห้องพักและห้องน้ำในแต่ละห้องพัก สำหรับพื้นที่อื่นๆ โครงการจะจัดวางถังมูลฝอย ขนาด 20-100 ล. พร้อมฝาปิดตั้งอยู่ทั่วภายในพื้นที่โครงการ | มีถังรองรับมูลฝอยไว้ภายในพื้นที่โครงการ เช่น ห้องน้ำ ห้องพัก มีถังขนาด 8-10 ลิตร และวางถังขนาด 240 ลิตรไว้ที่หน้าห้องพักขยะ สำหรับให้แม่บ้านมาคัดแยกมูลฝอยตามชนิดขยะ โดยเขียนติดไว้ที่ข้างถังว่าเป็นถังขยะชนิดใด | - | ภาพที่ 4-9 |

ภาพที่ 4-9 ถังรองรับมูลฝอยวางไว้หน้าห้องพักมูลฝอยเพื่อให้แม่บ้านคัดแยกมูลฝอย

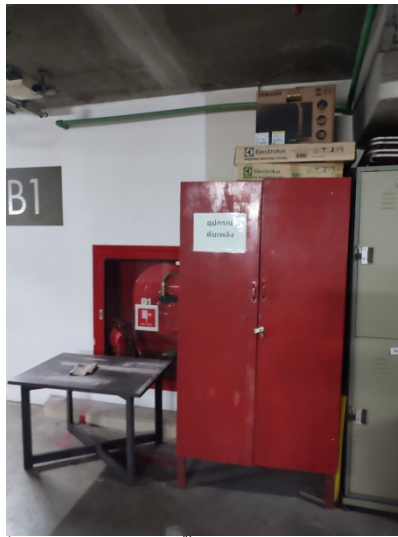
| เงื่อนไขตามมาตรการป้องกันและแก้ไขผลกระทบสิ่งแวดล้อม | ผลการปฏิบัติตามมาตรการ | ปัญหา อุปสรรค และข้อเสนอแนะ | เอกสารอ้างอิง |
|---|---|---|---|
| - ตู้เก็บสายฉีดน้ำดับเพลิงพร้อมอุปกรณ์ (FHC) ติดตั้งไว้ภายในอาคาร จำนวน 12 ตู้ | มีตู้เก็บสายฉีดน้ำดับเพลิงพร้อมอุปกรณ์ไว้แล้ว | - | ภาพที่ 4-12 |

ภาพที่ 4-12 ตู้เก็บสายฉีดน้ำดับเพลิงและอุปกรณ์ดับเพลิง

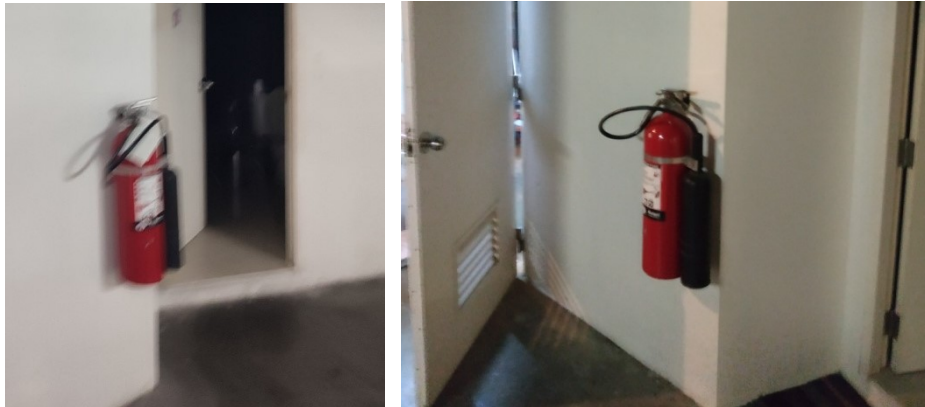
| เงื่อนไขตามมาตรการป้องกันและแก้ไขผลกระทบสิ่งแวดล้อม | ผลการปฏิบัติตามมาตรการ | ปัญหา อุปสรรค และข้อเสนอแนะ | เอกสารอ้างอิง |
|---|---|---|---|
| - ถังดับเพลิงเคมี ชนิด ABC ขนาด 10 ปอนด์ ซึ่งจะติดตั้งไว้ภายในตู้ FHC ในแต่ละชั้น | ถังเคมีดับเพลิง ชนิด ABC | - | ภาพที่ 4-13 |

ภาพที่ 4-13 ถังเคมีดับเพลิง

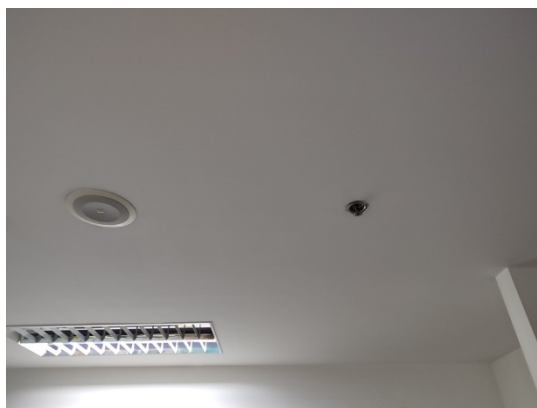
| เงื่อนไขตามมาตรการป้องกันและแก้ไขผลกระทบสิ่งแวดล้อม | ผลการปฏิบัติตามมาตรการ | ปัญหา อุปสรรค และข้อเสนอแนะ | เอกสารอ้างอิง |
|---|---|---|---|
| - ระบบดับเพลิงอัตโนมัติ (Sprinkle System) จะติดตั้งบริเวณบันได ห้องเครื่อง โถงลิฟต์ดับเพลิง สำนักงาน ห้องพัก และทางเดินทั่วทั้งอาคาร รวมจำนวน 452 จุด | ระบบดับเพลิงอัตโนมัติที่บริเวณที่จอดรถโครงการ | - | ภาพที่ 4-14 |

ภาพที่ 4-14 หัวกระจายน้ำดับเพลิงอัตโนมัติ

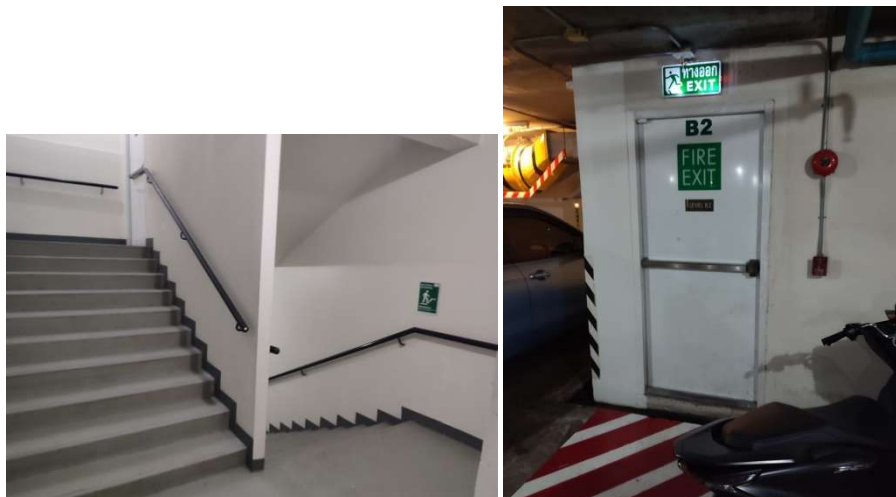
| เงื่อนไขตามมาตรการป้องกันและแก้ไขผลกระทบสิ่งแวดล้อม | ผลการปฏิบัติตามมาตรการ | ปัญหา อุปสรรค และข้อเสนอแนะ | เอกสารอ้างอิง |
|---|---|---|---|
| - บันไดหนีไฟ รายละเอียดดังนี้<br>(1) บันได ST-1 ขึ้นจากชั้นใต้ดิน 2-ชั้นหลังคา ความกว้าง 0.9 ม.<br>(2) บันได ST-2 ขึ้นจากชั้นใต้ดิน 2-ชั้นหลังคา ความกว้าง 1.5 ม. | บันไดหนีไฟ ไม่มีสิ่งกีดขวางใด ๆ สามารถใช้ได้เต็มประสิทธิภาพ | - | ภาพที่ 4-15 |

ภาพที่ 4-15 บันไดหนีไฟและป้ายบอกทางหนีไฟ

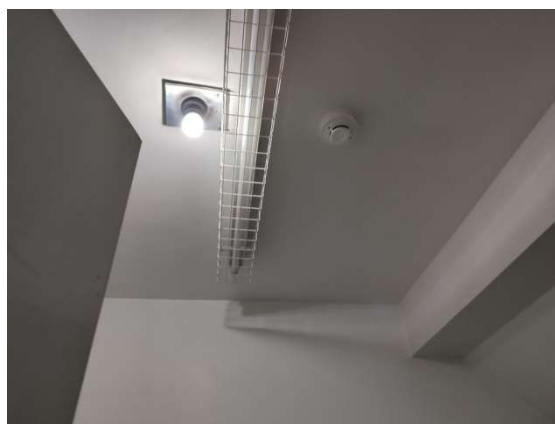
| เงื่อนไขตามมาตรการป้องกันและแก้ไขผลกระทบสิ่งแวดล้อม | ผลการปฏิบัติตามมาตรการ | ปัญหา อุปสรรค และข้อเสนอแนะ | เอกสารอ้างอิง |
|---|---|---|---|
| - เครื่องตรวจจับควัน (Smoke Detector) จะติดตั้งทั้งอาคาร รวมทั้งสิ้น 223 จุด | ติดตั้งเครื่องตรวจจับควันไว้แล้ว อยู่ในสภาพดี พร้อมใช้งาน | - | ภาพที่ 4-16 |

ภาพที่ 4-16 เครื่องตรวจจับควัน

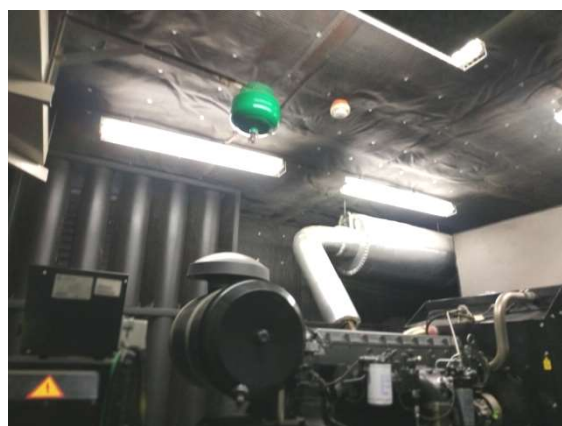
| เงื่อนไขตามมาตรการป้องกันและแก้ไขผลกระทบสิ่งแวดล้อม | ผลการปฏิบัติตามมาตรการ | ปัญหา อุปสรรค และข้อเสนอแนะ | เอกสารอ้างอิง |
|---|---|---|---|
| - เครื่องตรวจจับความร้อน (Heat Detector)จะติดตั้งที่บริเวณห้องเครื่องปั่นไฟ จำนวน 1 จุด | ติดตั้งเครื่องตรวจจับความร้อนไว้แล้วที่ห้องเครื่องกำเนิดไฟฟ้า | - | ภาพที่ 4-17 |

ภาพที่ 4-17 เครื่องตรวจจับความร้อน และหัวกระจายน้ำดับเพลิงอัตโนมัติ ในห้อง Generator

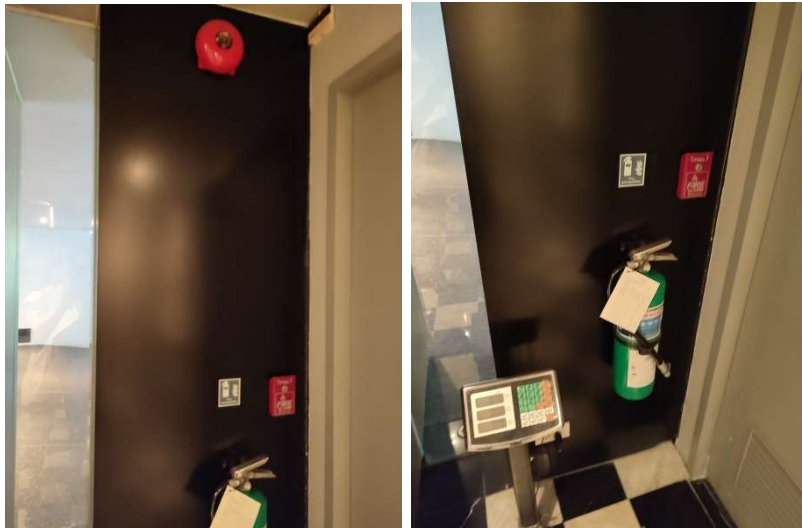
| เงื่อนไขตามมาตรการป้องกันและแก้ไขผลกระทบสิ่งแวดล้อม | ผลการปฏิบัติตามมาตรการ | ปัญหา อุปสรรค และข้อเสนอแนะ | เอกสารอ้างอิง |
|---|---|---|---|
| - กริ่งสัญญาณเตือนภัย (Alarm Bell) จะติดตั้งภายในอาคาร รวมทั้งสิ้น 22 จุด | ติดตั้งกริ่งสัญญาณเตือนภัยไว้ใกล้กับ Manual Station และถังเคมีดับเพลิง | - | ภาพที่ 4-18 |
| - เครื่องแจ้งเหตุโดยใช้มือดึง (Fire Alarm Manual Station)จะติดตั้งบริเวณเดียวกับ Alarm Bell | เครื่องแจ้งเหตุโดยใช้มือดึง อยู่ในสภาพดีพร้อมใช้งาน | - | ภาพที่ 4-18 |

| เงื่อนไขตามมาตรการป้องกันและแก้ไขผลกระทบสิ่งแวดล้อม | ผลการปฏิบัติตามมาตรการ | ปัญหา อุปสรรค และข้อเสนอแนะ | เอกสารอ้างอิง |
|---|---|---|---|
| 5) ติดป้ายแนะนำการใช้อุปกรณ์แต่ละตัวไว้บริเวณที่อุปกรณ์ติดตั้งอยู่ เพื่อให้ผู้ที่อยู่ใกล้ที่เกิดเหตุสามารถใช้ได้ทันที | ติดป้ายแนะนำไว้กับอุปกรณ์เช่น เครื่องดับเพลิงเคมี | - | ภาพที่ 4-18 |

ภาพที่ 4-18 กริ่งสัญญาณเตือนภัย ถึงดับเพลิงเคมี

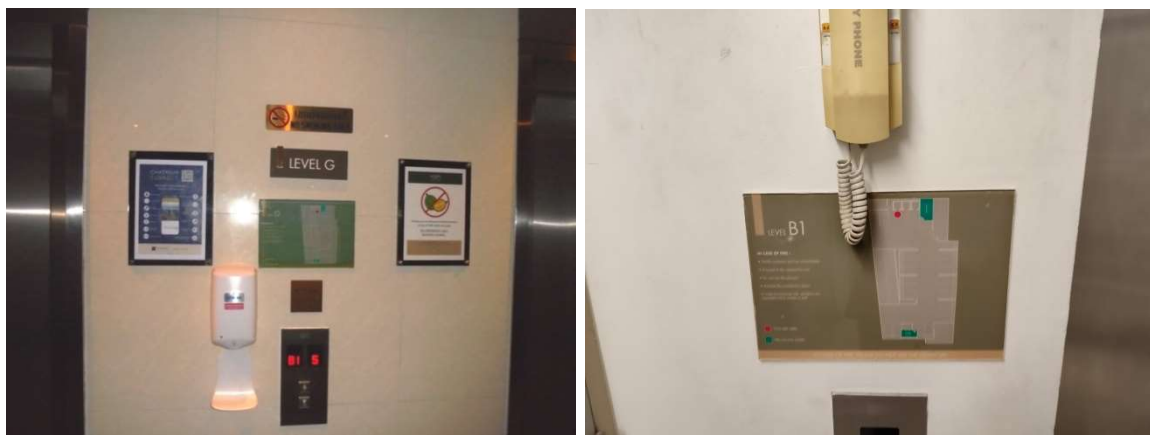
| เงื่อนไขตามมาตรการป้องกันและแก้ไขผลกระทบสิ่งแวดล้อม | ผลการปฏิบัติตามมาตรการ | ปัญหา อุปสรรค และข้อเสนอแนะ | เอกสารอ้างอิง |
|---|---|---|---|
| 6) จัดทำผังเส้นทางอพยพหนีไฟ ไปยังจุดรวมคนเบื้องต้น ติดไว้ภายในห้องพักและบริเวณทางเดิน | ติดป้ายแผนผังเส้นทางอพยพหนีไฟไว้แล้วที่โถงลิฟต์ | - | ภาพที่ 4-19 |

ภาพที่ 4-19 ป้ายแผนผังเส้นทางอพยพหนีไฟ

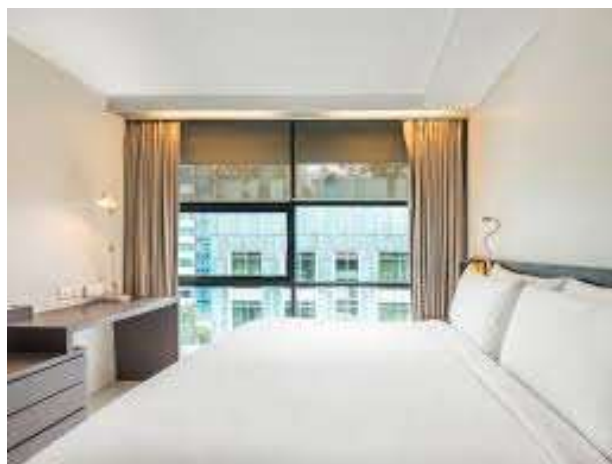
| เงื่อนไขตามมาตรการป้องกันและแก้ไขผลกระทบสิ่งแวดล้อม | ผลการปฏิบัติตามมาตรการ | ปัญหา อุปสรรค และข้อเสนอแนะ | เอกสารอ้างอิง |
|---|---|---|---|
| 1) ดูแลตรวจสอบอุปกรณ์ที่ใช้ระบายอากาศ ให้สามารถใช้งานได้อยู่เสมอ โดยตรวจสอบช่องเปิดต่างๆ มิให้มีสิ่งกีดขวางกันระบายอากาศ | เครื่องปรับอากาศอยู่ในสภาพดี สะอาด มีช่องเปิดระบายอากาศภายในอาคาร | - | ภาพที่ 4-20 |

ภาพที่ 4-20 ช่องเปิดระบายอากาศ หน้าต่างห้องพักต่าง ๆ ของอาคาร

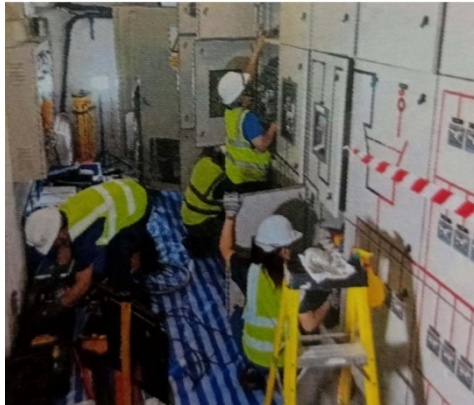
| เงื่อนไขตามมาตรการป้องกันและแก้ไขผลกระทบสิ่งแวดล้อม | ผลการปฏิบัติตามมาตรการ | ปัญหา อุปสรรค และข้อเสนอแนะ | เอกสารอ้างอิง |
|---|---|---|---|
| 1) ติดตั้งหม้อแปลงไฟฟ้า ชนิด Oil Type ขนาด 1,600 KVA จำนวน 1 ชุด โดยโครงการมีความต้องการใช้ไฟฟ้าประมาณ 960 KVA | มีหม้อแปลงไฟฟ้าขนาด 1,600 KVA ไว้แล้ว และมีประสิทธิภาพดี ใช้งานได้เป็นปกติ ไม่มีไฟฟ้าดับ หรือลัดวงจร | - | ภาพที่ 4-31 |

ภาพที่ 4-31 ตรวจสอบระบบไฟฟ้าในห้องเครื่องไฟฟ้า

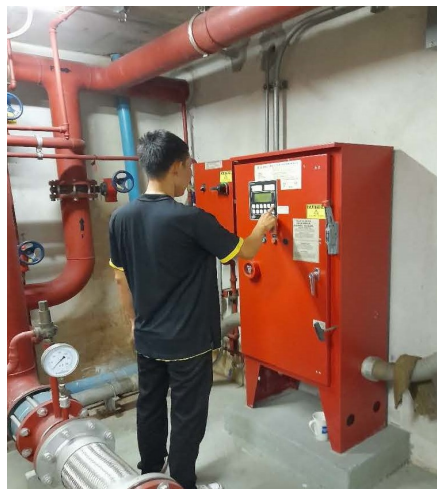
| เงื่อนไขตามมาตรการป้องกันและแก้ไขผลกระทบสิ่งแวดล้อม | ผลการปฏิบัติตามมาตรการ | ปัญหา อุปสรรค และข้อเสนอแนะ | เอกสารอ้างอิง |
|---|---|---|---|
| - ระบบท่อยืน ขนาดเส้นผ่านศูนย์กลาง 6 นิ้ว จำนวน 1 ท่อ โดยจะรับน้ำดับเพลิงจากถังเก็บน้ำใต้ดิน ที่ติดตั้งเครื่องสูบน้ำดับเพลิง (Fire Pump) ชนิดเครื่องยนต์ดีเซล ขนาด 114 ลบ.ม./ชม. ที่ TDH 90 ม. จำนวน 1 เครื่อง และเครื่องสูบน้ำรักษาความดันน้ำในระบบท่อให้คงที่ (Jockey Pump) อัตราการสูบ 2.3 ลบ.ม./ชม. ที่ TDH 90 ม. จำนวน 1 เครื่อง เพื่อสูบน้ำดับเพลิงไปยังส่วนต่างๆ ของอาคาร | มีระบบท่อยืน เครื่องสูบน้ำดับเพลิงเครื่องยนต์ดีเซล เครื่องสูบน้ำรักษาความดัน ที่ห้องเครื่องดับเพลิงไว้แล้ว และอยู่ในสภาพพร้อมใช้งาน | - | ภาพที่ 4-32 |

ภาพที่ 4-32 ตรวจสอบระบบเครื่องสูบน้ำดับเพลิง

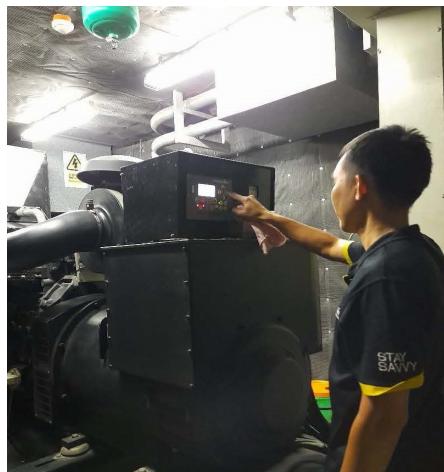
| เงื่อนไขตามมาตรการป้องกันและแก้ไขผลกระทบสิ่งแวดล้อม | ผลการปฏิบัติตามมาตรการ | ปัญหา อุปสรรค และข้อเสนอแนะ | เอกสารอ้างอิง |
|---|---|---|---|
| 2) จัดให้มีเครื่องกำเนิดไฟฟ้าฉุกเฉิน (Generator) ขนาด 250 KVA จำนวน 1 ชุด และ Battery ขนาด 12 V ซึ่งสามารถสำรองไฟได้นานไม่น้อยกว่า 2 ชม. | มีห้องเครื่องกำเนิดไฟฟ้าฉุกเฉินขนาด 250 KVA ไว้แล้ว และสามารถสำรองไฟได้อย่างมีประสิทธิภาพ พร้อมใช้งาน | - | ภาพที่ 4-33 |

ภาพที่ 4-33 ตรวจสอบระบบเครื่องไฟฟ้าสำรอง

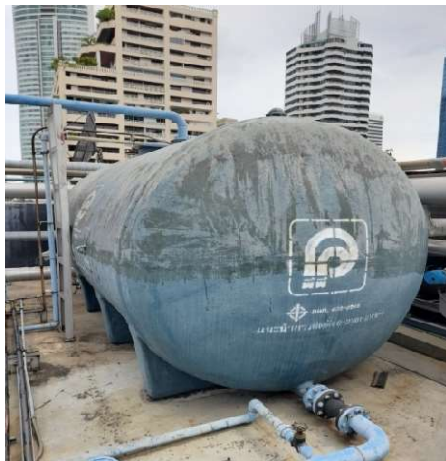
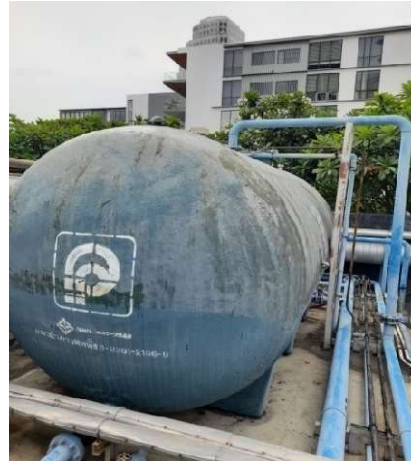
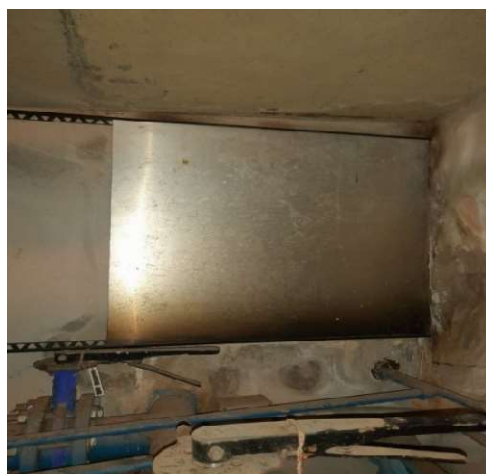
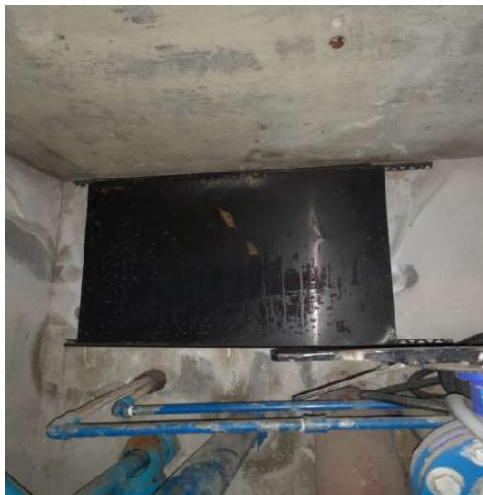
| เงื่อนไขตามมาตรการป้องกันและแก้ไขผลกระทบสิ่งแวดล้อม | ผลการปฏิบัติตามมาตรการ | ปัญหา อุปสรรค และข้อเสนอแนะ | เอกสารอ้างอิง |
|---|---|---|---|
| 1) จัดให้มีถังเก็บน้ำใต้ดิน จำนวน 1 ถัง ความจุ 148 ลบ.ม. สำรองน้ำเพื่ออุปโภค-บริโภค 89 ลบ.ม. และถังเก็บน้ำสำเร็จรูป ชั้นหลังคา จำนวน 2 ถัง ความจุรวม 30 ลบ.ม. สำรองน้ำอุปโภค-บริโภคทั้งหมด สามารถสำรองน้ำใช้ได้นาน 1.16 วัน | มีถังสำรองน้ำใต้ดิน และถังสำรองน้ำชั้นหลังคาไว้รวมความจุ 178 ลบ.ม. | - | ภาพที่ 4-34 |
| 2) จัดให้มีเจ้าหน้าที่คอยดูแลรักษาระบบเส้นท่อประปาให้อยู่ในสภาพดี | ดูแลท่อประปามีสภาพดี ไม่มีรอยแตกรั่วซึม | - | ภาพที่ 4-34 |
| - ตรวจสอบเส้นท่อประปา และการทำงานของเครื่องสูบน้ำ และวาล์วต่างๆ เดือนละ 1 ครั้ง | เส้นท่อประปา วาล์วน้ำ เครื่องสูบน้ำ อยู่ในสภาพดี ไม่ชำรุดเสียหาย | - | ภาพที่ 4-34 |

ภาพที่ 4-34 ถึงส้วรอน้ำขึ้นดาดฟ้าและถึงส้วรอน้ำใต้ดินอยู่ในสภาพดี ไม่มีรอยแตกร้าว

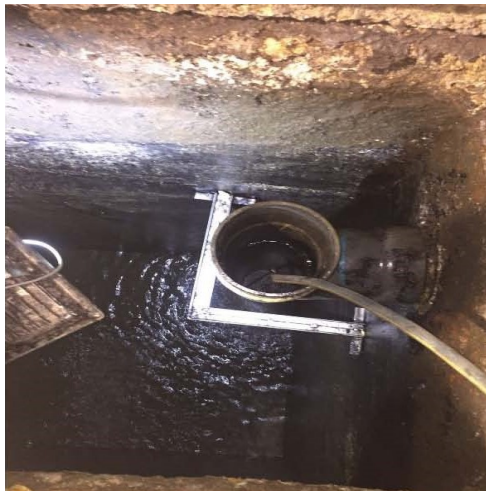
| เงื่อนไขมาตรการป้องกันและแก้ไขผลกระทบสิ่งแวดล้อม | ผลการปฏิบัติตามมาตรการ | ปัญหา อุปสรรค และข้อเสนอแนะ | เอกสารอ้างอิง |
|---|---|---|---|
| 3) ประสานงานให้สำนักงานเขตคลองเตยมาสูบน้ำตะกอนส่วนเกินจากระบบบำบัดน้ำเสียรวม ไปกำจัดเป็นประจำทุกเดือน | ประสานงานให้สำนักงานเขตคลองเตยเข้ามาสูบน้ำตะกอนทุกเดือน | - | ภาพที่ 4-35 |

ภาพที่ 4-35 ดูตะกอนและกากไขมันจากบ่อเก็บตะกอน
