**5. ผลการดำเนินการตามมาตรการป้องกันและแก้ไขผลกระทบสิ่งแวดล้อม**  
**ตารางที่ 3 เปรียบเทียบมาตรการป้องกันและแก้ไขผลกระทบสิ่งแวดล้อมที่กำหนดไว้ในรายงานการวิเคราะห์ผลกระทบสิ่งแวดล้อม**  
**โครงการ PORTOFINOระยะเปิดดำเนินการ**

รายงานผลการปฏิบัติตามมาตรการป้องกันแก้ไขผลกระทบสิ่งแวดล้อม และมาตรการติดตามตรวจสอบคุณภาพสิ่งแวดล้อม  
โครงการPortofino ตั้งอยู่ที่ ถนนทางหลวงชนบท หมายเลข 3052 หมู่ที่ 11 บ้านเนินทอง ต.โป่งตาลอง อ.ปากช่อง จ.นครราชสีมา

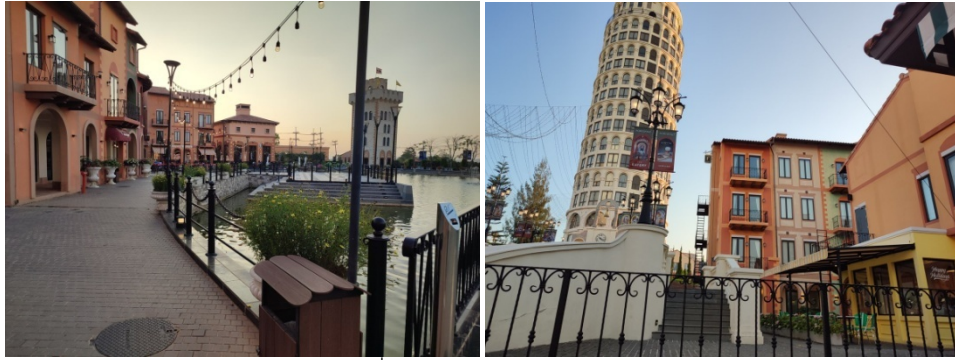
| เงื่อนไขตามมาตรการป้องกันและแก้ไขผลกระทบสิ่งแวดล้อม | ผลการปฏิบัติตามมาตรการ | ปัญหา อุปสรรค และข้อเสนอแนะ | เอกสารอ้างอิง |
|---|---|---|---|
| <b>1.ทรัพยากรสิ่งแวดล้อมทางกายภาพ</b><br><b>1.1 สภาพภูมิประเทศ</b><br>1. จัดให้มีการดูแลรักษาพื้นที่จัดภูมิทัศน์ภายในโครงการให้มีความสะอาด และเป็นระเบียบเรียบร้อยอยู่เสมอ | จัดภูมิทัศน์ภายในโครงการ เป็นอาคารโรงแรมร้านอาหาร ตกแต่งด้วยพื้นที่สีเขียว ไม้ใบไม้ดอก จัดไว้สวยงาม มีความสะอาดเรียบร้อย | - | ภาพที่ 4-1 |

ภาพที่ 4-1 ภูมิทัศน์อาคารโครงการ

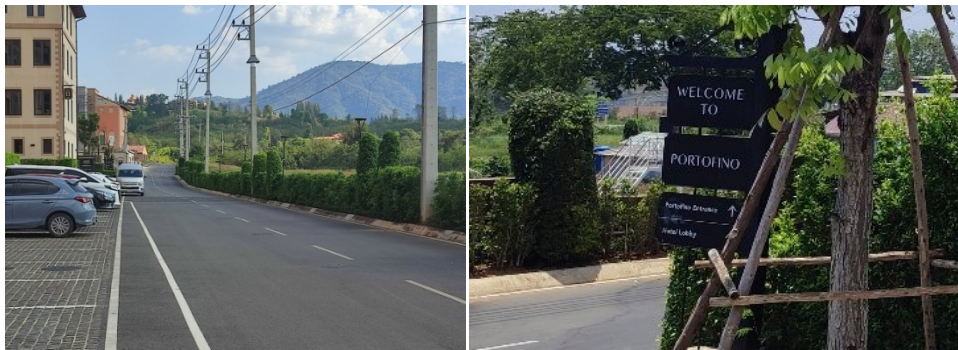
| เงื่อนไขตามมาตรการป้องกันและแก้ไขผลกระทบสิ่งแวดล้อม | ผลการปฏิบัติตามมาตรการ | ปัญหา อุปสรรค และข้อเสนอแนะ | เอกสารอ้างอิง |
|---|---|---|---|
| 2. หมั่นดูแลรักษาความสะอาดบริเวณถนนโดยฉีดล้างถนนวันละ 2 ครั้ง เวลา 10.00 น. และ 15.00 น. เพื่อป้องกันการฟุ้งกระจายของฝุ่น | ดูแลความสะอาดถนนและทางเดินไว้แล้ว ปัจจุบันไม่มีฝุ่นละอองฟุ้งกระจายบนถนน | - | ภาพที่ 4-2 |
| 3. ดูแลรักษาสภาพถนนทางเดินรถ และป้ายจราจรในโครงการให้สะอาดและมีสภาพดีอยู่เสมอ กรณีที่พบว่าถนน ทางเดินรถ และป้ายจราจรมีการชำรุด ให้ดำเนินการซ่อมแซมหรือเปลี่ยนใหม่โดยทันที | ถนนและทางเดินรถ ป้ายจราจรสะอาด มีสภาพดี | - | ภาพที่ 4-2 |

ภาพที่ 4-2 พื้นถนนทางวิ่งรถไม่มีฝุ่นฟุ้งกระจายและป้ายบอกทางเข้าที่จอดรถริมทาง

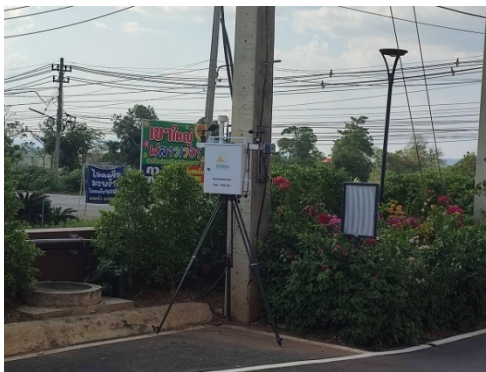
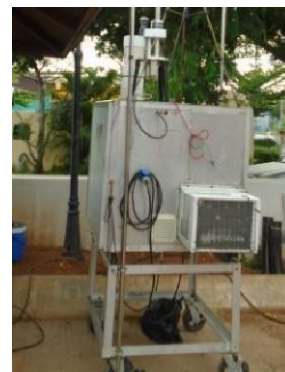
| เงื่อนไขตามมาตรการป้องกันและแก้ไขผลกระทบสิ่งแวดล้อม | ผลการปฏิบัติตามมาตรการ | ปัญหา อุปสรรค และข้อเสนอแนะ | เอกสารอ้างอิง |
|---|---|---|---|
| <b>มาตรการติดตามตรวจสอบผลกระทบสิ่งแวดล้อม</b><br><b>ดัชนีที่ตรวจวัด/ความถี่</b><br>- ตรวจวัด TSP PM10 ปีละ 2 ครั้ง ตลอดระยะเวลาดำเนินการ | ตรวจวัดฝุ่นละอองในเดือน เมษายน 2568 | - | ภาพที่ 4-3 |

ภาพที่ 4-3 ติดตั้งเครื่องตรวจวัดฝุ่นละอองและก๊าซมลพิษ

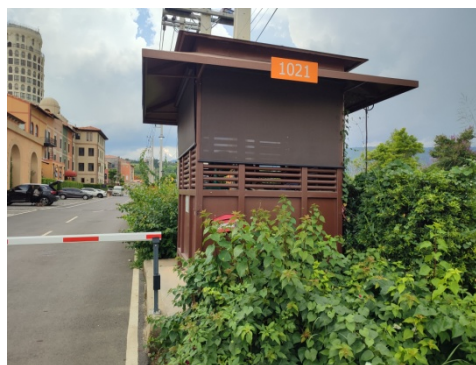
| เงื่อนไขตามมาตรการป้องกันและแก้ไขผลกระทบสิ่งแวดล้อม | ผลการปฏิบัติตามมาตรการ | ปัญหา อุปสรรค และข้อเสนอแนะ | เอกสารอ้างอิง |
|---|---|---|---|
| 3. จัดให้มีเจ้าหน้าที่อำนวยความสะดวกด้านการจราจรบริเวณทางเข้า-ออกโครงการ | มียามรักษาความปลอดภัยดูแลทางเข้าออก | - | ภาพที่ 4-4 |

ภาพที่ 4-4 ป้อมยามรักษาความปลอดภัยและดูแลการจราจรด้านหน้าโครงการ

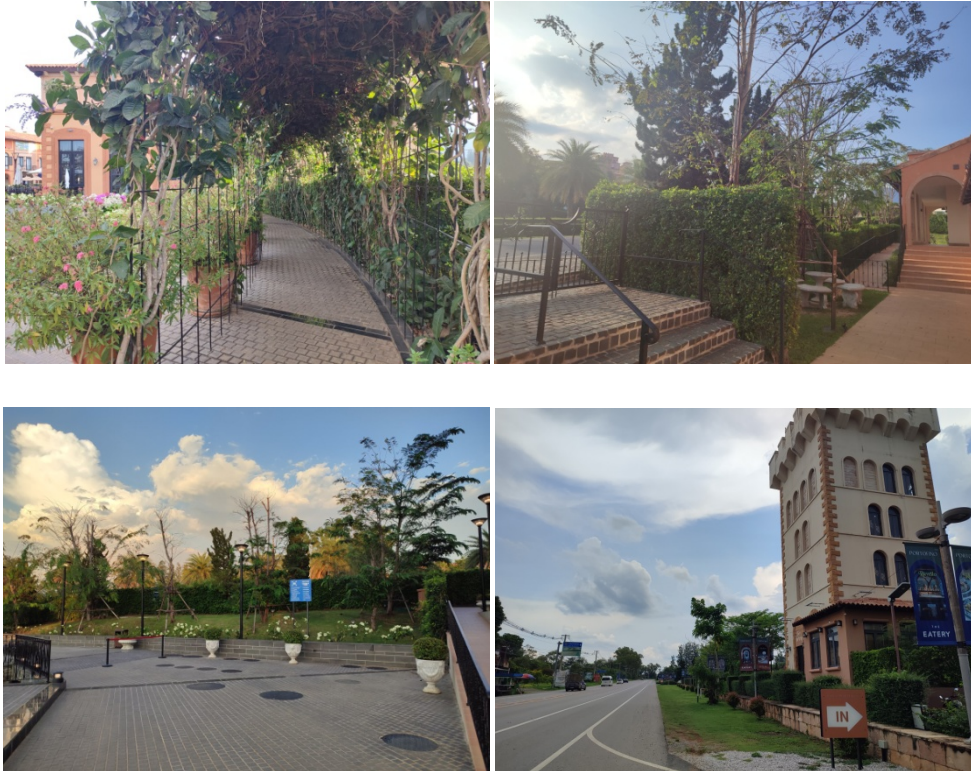
| เงื่อนไขตามมาตรการป้องกันและแก้ไขผลกระทบสิ่งแวดล้อม | ผลการปฏิบัติตามมาตรการ | ปัญหา อุปสรรค และข้อเสนอแนะ | เอกสารอ้างอิง |
|---|---|---|---|
| 4. จัดให้มีพื้นที่สีเขียวภายในโครงการ ขนาดพื้นที่รวม 2,382.09 ตารางเมตร โดยชนิดพันธุ์ไม้ที่ปลูก ได้แก่ ทองหลวงต่าง ราชพฤกษ์ หูกะจิง เป็นต้นซึ่งสามารถดูดซับก๊าซคาร์บอนมอนนอกไซด์ที่เกิดจากโครงการได้หมด | จัดพื้นที่สีเขียวภายในโครงการไว้แล้วตามกำหนด ใช้เป็นส่วนหย่อม และสามารถลดก๊าซมลพิษที่เกิดขึ้นจากการจราจรได้ดี | - | ภาพที่ 4-5 |
| <b>สถานที่ตรวจวัด บริเวณพื้นที่โครงการ</b> <ul style="list-style-type: none"> <li>- ตรวจสอบพื้นที่สีเขียวภายในโครงการให้มีสภาพดีอยู่เสมอตลอดระยะเวลาเปิดดำเนินการ</li> </ul> | พื้นที่สีเขียวมีความสมบูรณ์และสวยงาม | - | ภาพที่ 4-5 |

ภาพที่ 4-5 พื้นที่สีเขียวของโครงการ

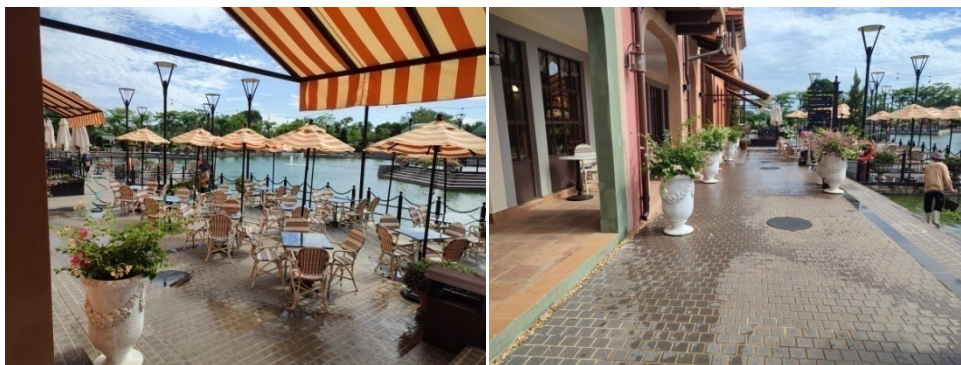
| เงื่อนไขตามมาตรการป้องกันและแก้ไขผลกระทบสิ่งแวดล้อม | ผลการปฏิบัติตามมาตรการ | ปัญหา อุปสรรค และข้อเสนอแนะ | เอกสารอ้างอิง |
|---|---|---|---|
| 5. ดูแลบริเวณพื้นที่โครงการให้มีความสะอาดและเป็นระเบียบเรียบร้อยอยู่เสมอ | ทำความสะอาดกวาดและล้างพื้นอยู่เสมอ | - | ภาพที่ 4-6 |

ภาพที่ 4-6 ทำความสะอาดพื้นทางเดินอยู่เสมอ

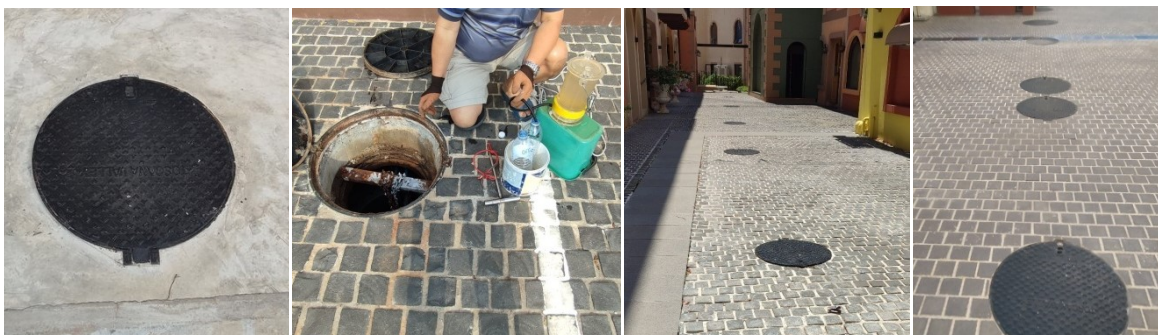
| เงื่อนไขตามมาตรการป้องกันและแก้ไขผลกระทบสิ่งแวดล้อม | ผลการปฏิบัติตามมาตรการ | ปัญหา อุปสรรค และข้อเสนอแนะ | เอกสารอ้างอิง |
|---|---|---|---|
| <b>1.4 คุณภาพน้ำ</b><br>1. จัดให้มีระบบบำบัดน้ำเสียและสิ่งปฏิกูลของแต่ละอาคารมี 2 แบบ คือ ระบบบำบัดแบบกรองไร้อากาศและระบบบำบัดน้ำเสียแบบเติมอากาศเลี้ยงตะกอนเวียนกลับ (Activated Sludge System) ทั้งหมดจำนวน 8 ชุด ได้ถูกออกแบบให้รองรับน้ำเสียได้รวม 96.80 ลบ.ม./วัน สามารถบำบัดน้ำเสียได้คุณภาพตามมาตรฐานน้ำทิ้งจากอาคารประเภท ค.ซึ่งกำหนดให้มีค่า BOD ไม่เกิน 40 มก./ลิตร โดยน้ำที่ผ่านระบบบำบัดน้ำเสียของโครงการจะมีประมาณความสกปรกบีโอดีระบายออกไม่เกิน 20 มก./ลิตร | จัดให้มีระบบบำบัดน้ำเสียและสิ่งปฏิกูลไว้แล้วเป็นแบบเติมอากาศเลี้ยงตะกอนเวียนกลับ และเก็บตัวอย่างน้ำทิ้งก่อนปล่อยออกสู่ท่อระบายน้ำสาธารณะเป็นประจำทุกเดือน ตั้งแต่เดือน มกราคม ถึง มิถุนายน 2568 | - | ภาพที่ 4-7 |

ภาพที่ 4-7 บริเวณบ่อบำบัดน้ำเสียของโครงการ

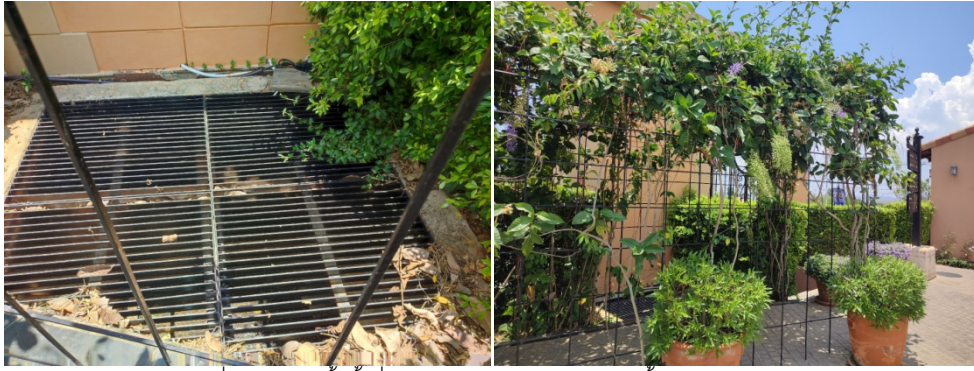
| เงื่อนไขตามมาตรการป้องกันและแก้ไขผลกระทบสิ่งแวดล้อม | ผลการปฏิบัติตามมาตรการ | ปัญหา อุปสรรค และข้อเสนอแนะ | เอกสารอ้างอิง |
|---|---|---|---|
| 5. น้ำที่ผ่านการบำบัดแล้วนี้โปรดย่นพื้นที่สีเขียวของโครงการในระบบท่อซึม เพื่อป้องกันไม่ให้พนักงานโครงการและผู้มาใช้บริการสัมผัสน้ำที่ผ่านการบำบัดโดยตรง | น้ำที่ผ่านการบำบัดแล้วส่วนหนึ่งจะใช้ในการรดน้ำต้นไม้แบบซึมดิน | - | ภาพที่ 4-8 |

ภาพที่ 4-8 บ่อพักน้ำทิ้งที่ผ่านการบำบัดแล้วนำมาใช้รดน้ำต้นไม้แบบซึมดิน

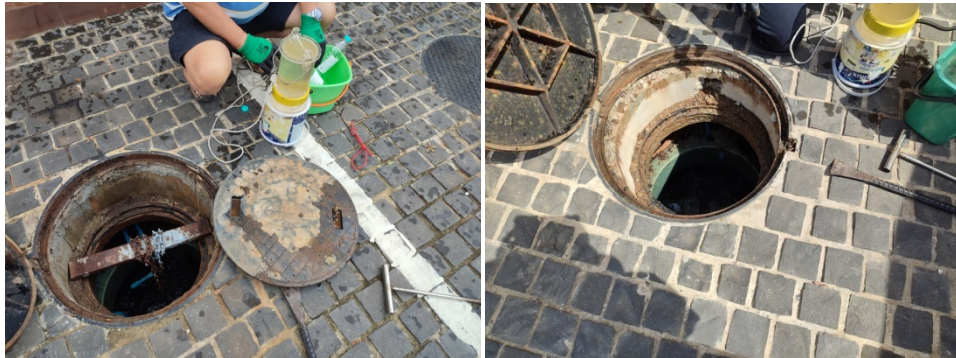
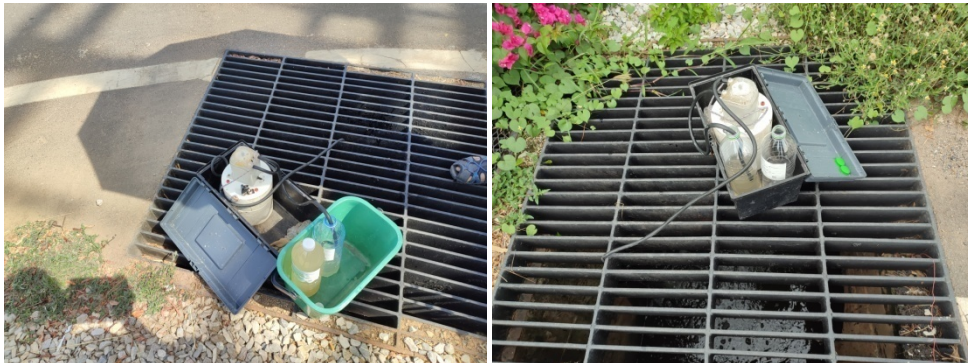
| เงื่อนไขตามมาตรการป้องกันและแก้ไขผลกระทบสิ่งแวดล้อม | ผลการปฏิบัติตามมาตรการ | ปัญหา อุปสรรค และข้อเสนอแนะ | เอกสารอ้างอิง |
|---|---|---|---|
| <b>มาตรการติดตามตรวจสอบผลกระทบสิ่งแวดล้อม</b> <ul style="list-style-type: none"> <li>- ตรวจวัดคุณภาพน้ำหลังออกจากระบบบำบัดน้ำเสียทุกอาคาร ทุกเดือน ตลอดระยะเวลาเปิดดำเนินการ ดัชนีตรวจวัด pH , BOD , SS , Oil&amp;Grease , Sulfide , TKN , TDS , Fecal Coliform Bacteria</li> <li>- จัดเก็บสถิติและข้อมูลที่แสดงผลการทำงานของระบบบำบัดน้ำเสียในแต่ละวัน แยกแต่ละอาคาร ตามแบบ ทส.1 และจัดเก็บไว้ ณ สถานที่ตั้งของแหล่งกำเนิด เป็นระยะเวลา 2 ปีนับแต่วันที่เก็บสถิติและข้อมูลนั้น</li> </ul> | <ul style="list-style-type: none"> <li>- ตรวจสอบคุณภาพน้ำทุกเดือน ตั้งแต่เดือน มกราคม ถึง มิถุนายน 2568</li> <li>- น้ำทิ้งของโครงการเข้าเกณฑ์มาตรฐานคุณภาพน้ำทิ้งประเภท ค. ซึ่งจำนวนห้องพักไม่เกิน 100 ห้อง ไม่เข้าเกณฑ์การจัดทำ ทส.1 และ ทส.2</li> </ul> | Fecal Coliform Bacteria ไม่มีการเก็บตัวอย่างเนื่องจากไม่มีค่ามาตรฐานน้ำทิ้งอาคารประเภท ค. | ภาพที่ 4-9 |

ภาพที่ 4-9 การเก็บตัวอย่างน้ำทิ้งของโครงการ

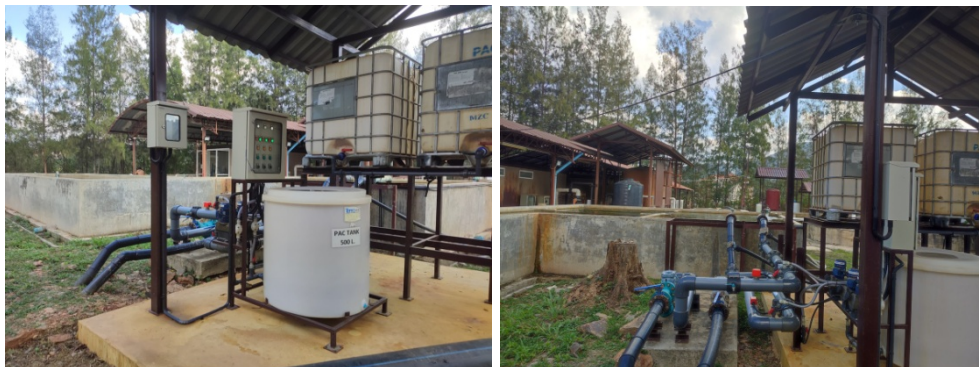
| เงื่อนไขตามมาตรการป้องกันและแก้ไขผลกระทบสิ่งแวดล้อม | ผลการปฏิบัติตามมาตรการ | ปัญหา อุปสรรค และข้อเสนอแนะ | เอกสารอ้างอิง |
|---|---|---|---|
| 2. จัดให้มีเจ้าหน้าที่คอยดูแลรักษาระบบเส้นท่อประปาให้อยู่ในสภาพดี หากพบว่าชำรุดให้ดำเนินการซ่อมแซมทันที | เจ้าหน้าที่ดูแลระบบเส้นท่อประปาให้อยู่ในสภาพดีแล้ว ไม่มีจุดรั่วซึม | - | ภาพที่ 4-10 |

ภาพที่ 4-10 ระบบจ่ายน้ำประปาไม่มีส่วนรั่วซึม

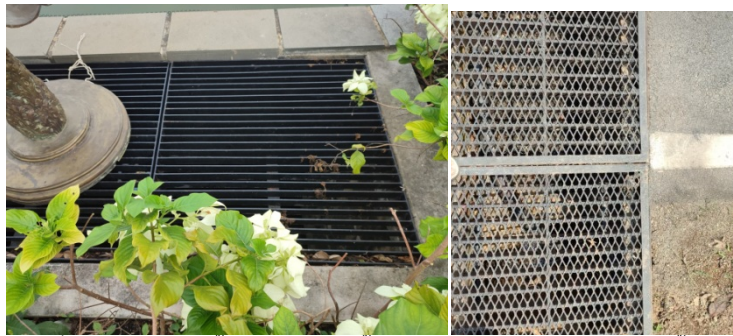
| เงื่อนไขตามมาตรการป้องกันและแก้ไขผลกระทบสิ่งแวดล้อม | ผลการปฏิบัติตามมาตรการ | ปัญหา อุปสรรค และข้อเสนอแนะ | เอกสารอ้างอิง |
|---|---|---|---|
| <b>3.3 การระบายน้ำ</b><br>1. หมั่นตรวจสอบท่อระบายน้ำ และบ่อบักน้ำเป็นประจำ เมื่อพบว่าภายในท่อระบายน้ำ หรือบ่อบักน้ำมีสิ่งอุดตันที่เกิดจากการสะสมตัวของดินตะกอนหรือเศษวัสดุอื่น ๆ ซึ่งไปกีดขวางการระบายน้ำ ให้ดำเนินการทำความสะอาดเก็บขยะและขุดลอกดินตะกอนที่ตกค้างภายในท่อระบายน้ำ และบ่อบักน้ำออกให้หมด โดยเฉพาะก่อนถึงฤดูฝน | ตรวจสอบท่อระบายน้ำ บ่อบักน้ำทั้ง ไม่มีเศษขยะ หรือตะกอนอุดตัน การระบายน้ำทำได้ดี ไม่มีน้ำเอ่อท่วมขัง | - | ภาพที่ 4-11 |
| 2. เมื่อฝนหยุดตกแล้วให้ตรวจสอบการระบายน้ำ หากพบว่ามีการอุดตันให้รีบดำเนินการทำความสะอาดเก็บขยะขุดลอกตะกอนดินที่ตกค้างอยู่ในท่อ | ตรวจสอบท่อระบายน้ำ บ่อบักน้ำทั้ง ไม่มีเศษขยะ หรือตะกอนอุดตัน การระบายน้ำทำได้ดี ไม่มีน้ำเอ่อท่วมขัง | - | ภาพที่ 4-11 |

| เงื่อนไขตามมาตรการป้องกันและแก้ไขผลกระทบสิ่งแวดล้อม | ผลการปฏิบัติตามมาตรการ | ปัญหา อุปสรรค และข้อเสนอแนะ | เอกสารอ้างอิง |
|---|---|---|---|
| 3. จัดให้มีตะแกรงดักขยะก่อนระบายน้ำออกจากโครงการ | มีตะแกรงดักขยะไว้แล้ว | - | ภาพที่ 4-11 |

ภาพที่ 4-11 รางระบายน้ำและท่อระบายน้ำไม่มีตะกอนอุดตัน สามารถระบายน้ำได้ดี

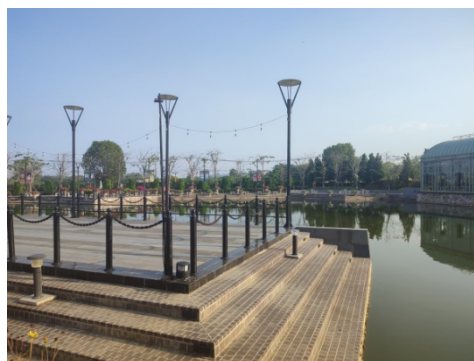
| เงื่อนไขตามมาตรการป้องกันและแก้ไขผลกระทบสิ่งแวดล้อม | ผลการปฏิบัติตามมาตรการ | ปัญหา อุปสรรค และข้อเสนอแนะ | เอกสารอ้างอิง |
|---|---|---|---|
| 4. โครงการออกแบบให้มีการทวงน้ำในบ่อน้ำของโครงการเพื่อชะลอการไหลของน้ำส่วนเกิน ความจุ รวม 5,602.50 ลบ.ม.ซึ่งเพียงพอในการชะลอน้ำฝนที่ต้องกักเก็บไว้ 670.34 ลบ.ม.ไว้ในโครงการก่อนระบายออกภายนอกโครงการ และควบคุมอัตราการระบายหลังพัฒนาโครงการให้มีค่าไม่เกินอัตราการระบายน้ำก่อนการพัฒนาโครงการ (0.12 ลบ.ม./วินาที | มีบ่อน้ำขนาดใหญ่ ความจุรวม 5,602.50ลูกบาศก์เมตรไว้แล้ว และสามารถชะลอน้ำฝนภายในโครงการ ไม่มีเหตุการณ์น้ำท่วมขังภายในโครงการแต่อย่างใด | - | ภาพที่ 4-12 |

ภาพที่ 4-12 บึงน้ำของโครงการใช้เป็นบ่อหมุนวนน้ำของโครงการสามารถชะลอการระบายน้ำออกจากโครงการได้อย่างดี

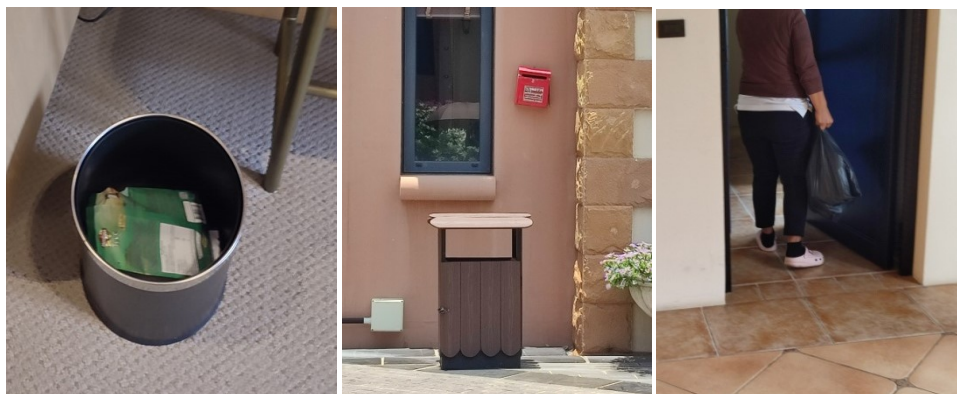
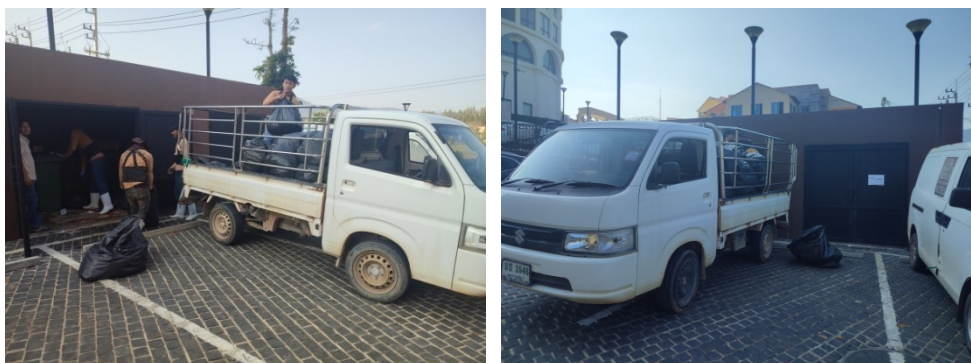
| เงื่อนไขตามมาตรการป้องกันและแก้ไขผลกระทบสิ่งแวดล้อม | ผลการปฏิบัติตามมาตรการ | ปัญหา อุปสรรค และข้อเสนอแนะ | เอกสารอ้างอิง |
|---|---|---|---|
| <b>3.4 การจัดการมูลฝอย</b> <p>1. จัดตั้งรองรับมูลฝอยขนาด 100 ลิตร จำนวน 4 ถัง แบบมีฝาปิดมิดชิดพร้อมสวมถุงดำรองรับไว้ตามจุดต่าง ๆ ภายในโครงการ และจัดให้มีพนักงานทำความสะอาดจัดเก็บมูลฝอยจากถังรองรับมูลฝอย คัดแยกมูลฝอยจากนั้นนำมูลฝอยไปรวมไว้ที่ห้องพักมูลฝอยรวมเพื่อให้รถเก็บขนมูลฝอยของ อบต.โป่งตาลอง มาจัดเก็บต่อไป</p> | มีถังรองรับมูลฝอยแบบมีฝาปิดไว้แล้วพร้อมมีถุงสวมไว้ภายใน และมีแม่บ้านมาเก็บขนนำไปพักไว้ที่ห้องพักมูลฝอยรวม | - | ภาพที่ 4-13 |

| เงื่อนไขตามมาตรการป้องกันและแก้ไขผลกระทบสิ่งแวดล้อม | ผลการปฏิบัติตามมาตรการ | ปัญหา อุปสรรค และข้อเสนอแนะ | เอกสารอ้างอิง |
|---|---|---|---|
| 5. จัดให้มีห้องพักมูลฝอยรวมของโครงการ ความจุ 30 ลบ.ม. โดยแบ่งเป็นห้องพักมูลฝอยแห่ง ความจุ 15 ลบ.ม. และห้องพักมูลฝอยแห่งความจุ 15 ลบ.ม. ซึ่งรองรับมูลฝอยจากอาคารได้ประมาณ 31 วัน โดยจัดให้มีถังรองรับมูลฝอยทั่วไป มูลฝอยอันตราย และมูลฝอยรีไซเคิล ในห้องพักมูลฝอยแห่งของโครงการ | มีห้องพักมูลฝอยรวมไว้แล้วบริเวณริมทางเข้าออกที่จอดรถโครงการและแบ่งเป็นห้องพักมูลฝอยทั่วไป รวมมูลฝอยรีไซเคิล และมูลฝอยอันตราย และห้องพักมูลฝอยเปียก | - | ภาพที่ 4-13 |

ภาพที่ 4-13 ถังรองรับมูลฝอย ภายในห้องพัก ภายนอกอาคาร แม่บ้านจัดเก็บมูลฝอยและมีรถเก็บขนไปกำจัดต่อไป

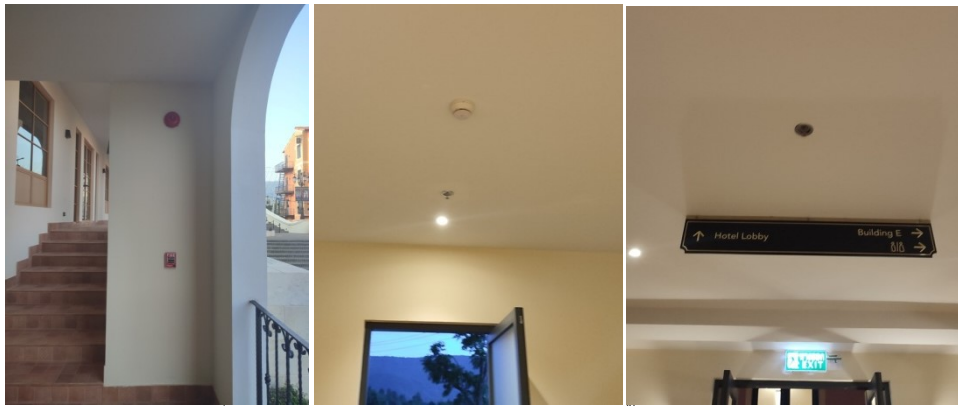
| เงื่อนไขตามมาตรการป้องกันและแก้ไขผลกระทบสิ่งแวดล้อม | ผลการปฏิบัติตามมาตรการ | ปัญหา อุปสรรค และข้อเสนอแนะ | เอกสารอ้างอิง |
|---|---|---|---|
| <p>เพลิงไหม้จะส่งสัญญาณแจ้งเหตุให้ทราบทั่วทั้งอาคาร</p> <ul style="list-style-type: none"> <li>- อุปกรณ์แจ้งเหตุอัตโนมัติ ได้แก่ <ol style="list-style-type: none"> <li>(1) เครื่องตรวจจับควัน ตรวจจับอนุภาคที่เกิดจากการเผาไหม้ ทั้งชนิดที่มองเห็นด้วยตาเปล่า และที่ไม่สามารถมองเห็นด้วยตาเปล่า</li> <li>(2) เครื่องตรวจจับความร้อน ทำงานเมื่อมีอัตราการเพิ่มของอุณหภูมิเปลี่ยนแปลงไปตั้งแต่ 10 องศาเซลเซียสใน 1 วินาที</li> </ol> </li> <li>- ปุ่มกดแจ้งสัญญาณอัคคีภัย อุปกรณ์แจ้งเหตุด้วยมือ เป็นอุปกรณ์ที่ใช้แจ้งเหตุโดยคนที่พบเห็นเหตุการณ์</li> <li>- อุปกรณ์ส่งเสียงสัญญาณแจ้งเหตุ เป็นสัญญาณแบบกริ่งสำหรับแจ้งเหตุให้มีการอพยพ</li> </ul> | <p>อุปกรณ์แจ้งเหตุมีดังนี้ เครื่องตรวจจับควัน เครื่องตรวจจับความร้อน ปุ่มกดแจ้งสัญญาณอัคคีภัย อุปกรณ์แจ้งเหตุด้วยมือ อุปกรณ์แจ้งเหตุแบบกริ่ง</p> | - | ภาพที่ 4-14 |

| เงื่อนไขตามมาตรการป้องกันและแก้ไขผลกระทบสิ่งแวดล้อม | ผลการปฏิบัติตามมาตรการ | ปัญหา อุปสรรค และข้อเสนอแนะ | เอกสารอ้างอิง |
|---|---|---|---|
| 5. จัดให้มีการตรวจสอบระบบป้องกันและเตือนอัคคีภัยให้สามารถใช้งานได้อยู่เสมอ หากพบว่ามี การเสียหายหรือใช้การไม่ได้ให้รีบดำเนินการแก้ไขทันที | ตรวจสอบระบบป้องกันและเตือนอัคคีภัยไว้แล้ว พร้อมใช้งานและ อยู่ในสภาพดี | - | ภาพที่ 4-14<br>ภาพที่ 4-15 |

ภาพที่ 4-14 อุปกรณ์แจ้งเหตุเพลิงไหม้และระบบจ่ายน้ำดับเพลิงอัตโนมัติ

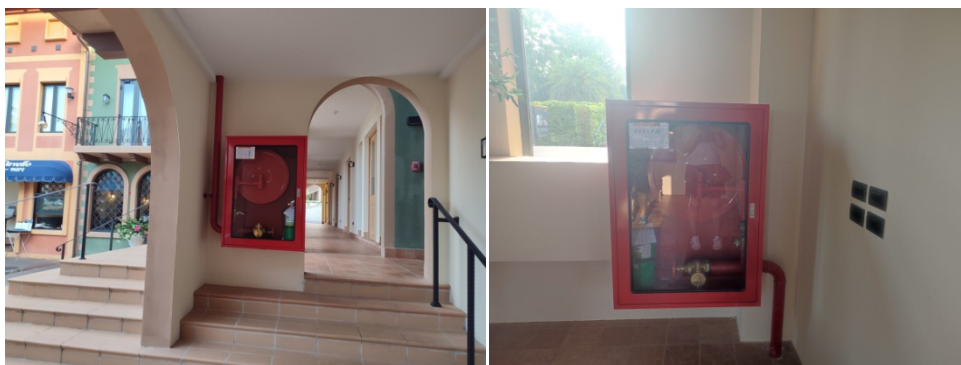
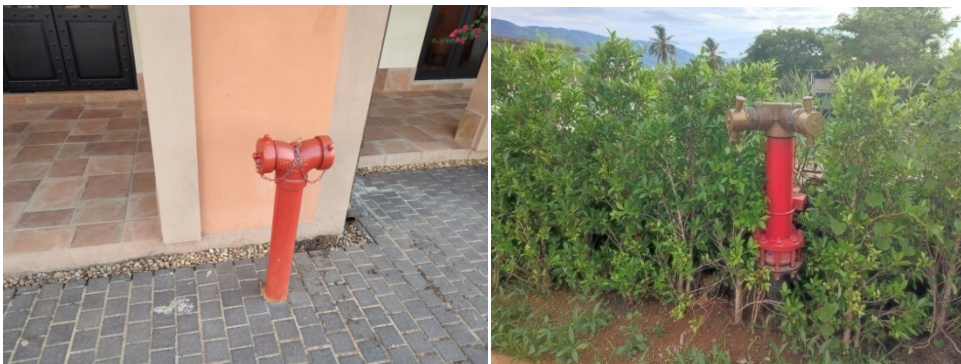
| เงื่อนไขตามมาตรการป้องกันและแก้ไขผลกระทบสิ่งแวดล้อม | ผลการปฏิบัติตามมาตรการ | ปัญหา อุปสรรค และข้อเสนอแนะ | เอกสารอ้างอิง |
|---|---|---|---|
| <p>2. จัดให้มีระบบป้องกันอัคคีภัย ดังนี้</p> <ul style="list-style-type: none"> <li>- จัดให้มีน้ำสำรองเพื่อการดับเพลิงในถังเก็บน้ำใต้ดินปริมาตร 90 ลบ.ม. ซึ่งสามารถสำรองการจ่ายน้ำดับเพลิงได้นาน 30 นาที</li> <li>- ระบบจ่ายน้ำดับเพลิงแต่ละอาคาร ขนาดท่อ 4-6 นิ้ว เมื่อเกิดเพลิงไหม้ น้ำจะถูกปั๊มจ่ายไปยังอุปกรณ์ดับเพลิงต่าง ๆ</li> <li>- ท่อยืนสำหรับดับเพลิง ประเภท 3 มาตรฐาน NFPA14 ประกอบอยู่ในตู้เก็บสายฉีดน้ำดับเพลิง ได้แก่ <ol style="list-style-type: none"> <li>(1) ชุดสายฉีดน้ำดับเพลิง ขนาด 25 มิลลิเมตร ยาว 100 ฟุต</li> <li>(2) วาล์วสายฉีดน้ำดับเพลิง ขนาด 65 มิลลิเมตร สำหรับพนักงานดับเพลิงต่อใช้กับสายฉีดขนาดใหญ่</li> </ol> </li> <li>- ถังดับเพลิงแบบมือถือ ผงเคมีแห้ง</li> <li>- หัวรับน้ำดับเพลิงสำหรับรับน้ำจากรถดับเพลิง และจ่ายเข้าโดยตรงกับระบบจ่ายน้ำดับเพลิงในอาคารติดตั้งไว้บริเวณด้านหน้าโครงการ</li> </ul> | <p>มีน้ำสำรองเพื่อการดับเพลิงไว้แล้วเป็นน้ำสำรองที่ถังสำรองใต้ดิน</p> <p>ตู้เก็บสายฉีดน้ำดับเพลิงแต่ละอาคารอยู่ในสภาพดีพร้อมใช้งาน</p> <p>มีท่อยืนไว้แล้วในตู้เก็บสายฉีดน้ำดับเพลิง ประกอบด้วย ชุดสายฉีดน้ำดับเพลิง วาล์วสายฉีดน้ำดับเพลิง และถังดับเพลิงเคมี</p> <p>มีหัวรับน้ำดับเพลิงติดตั้งไว้ภายนอกอาคาร</p> | - | ภาพที่ 4-15 |

ภาพที่ 4-15 อุปกรณ์ป้องกันอัคคีภัย

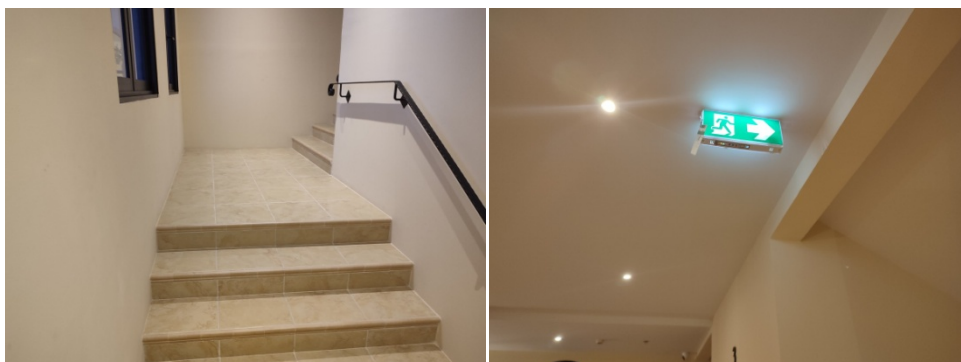
| เงื่อนไขตามมาตรการป้องกันและแก้ไขผลกระทบสิ่งแวดล้อม | ผลการปฏิบัติตามมาตรการ | ปัญหา อุปสรรค และข้อเสนอแนะ | เอกสารอ้างอิง |
|---|---|---|---|
| <p>3. บ้านโดหนีไฟ</p> <ul style="list-style-type: none"> <li>- จัดให้มีบันไดหนีไฟ ทำด้วยคอนกรีตเสริมเหล็ก โดยมีความกว้างของขั้นบันไดตามที่กฎหมายกำหนด</li> <li>- บันไดหนีไฟ แต่ละอาคารสามารถลำเลียงคนออกสู่ภายนอกอาคาร จนกระทั่งถึงจุดรวมพลได้ภายในเวลา 1.12-6.16 นาที</li> <li>- บันไดหนีไฟมีผนังกันไฟโดยรอบ และมีการติดตั้งไฟส่องสว่างฉุกเฉินบริเวณผนังชานพักบันได</li> <li>- ติดตั้งป้ายบอกทางหนีไฟ ซึ่งจะแสดงให้เห็นได้ชัดเจน ป้ายบอกทางหนีไฟจะใช้คำว่า “Exit” ทางออกและFire Exit ทางหนีไฟ ด้วยตัวอักษรสูงไม่น้อยกว่า 10 เซนติเมตรและมีไฟแสงสว่างให้เห็นเด่นชัดตลอดเวลาทั้งภาวะปกติและภาวะฉุกเฉิน ซึ่งจะติดตั้งไว้ที่บริเวณทางเข้า-ออก บันไดหนีไฟ โถงลิฟต์ และทางเดิน</li> <li>- ประตูหนีไฟของโครงการ มีความกว้าง 1 เมตร สูง 2.4 เมตร ทำด้วยวัสดุทนไฟได้ไม่น้อยกว่า 2 ชั่วโมง และเป็นบานเปิดชนิดผลักออกสู่ภายนอก พร้อมติดตั้งอุปกรณ์ชนิดที่บังคับให้บานประตูปิดได้เอง</li> </ul> | <p>มีบันไดหนีไฟทำด้วยคอนกรีตเสริมเหล็กไว้แล้วเป็นไปตามที่กฎหมายกำหนด ไม่มีสิ่งกีดขวางสามารถลำเลียงคนออกสู่ภายนอกอาคารไปยังจุดรวมพลไว้ทันเวลา</p> <p>บันไดหนีไฟมีผนังกันไฟแล้วและติดตั้งไฟส่องสว่างฉุกเฉิน</p> <p>ทางหนีไฟ และป้ายบอกทางหนีไฟมีความสมบูรณ์ไม่เปลี่ยนแปลง</p> <p>ประตูหนีไฟทำด้วยวัสดุทนไฟและเป็นบานเปิดที่สามารถผลักออกสู่ภายนอกได้</p> | - | ภาพที่ 4-16 |

ภาพที่ 4-16 บันไดหนีไฟและป้ายบอกทางหนีไฟ

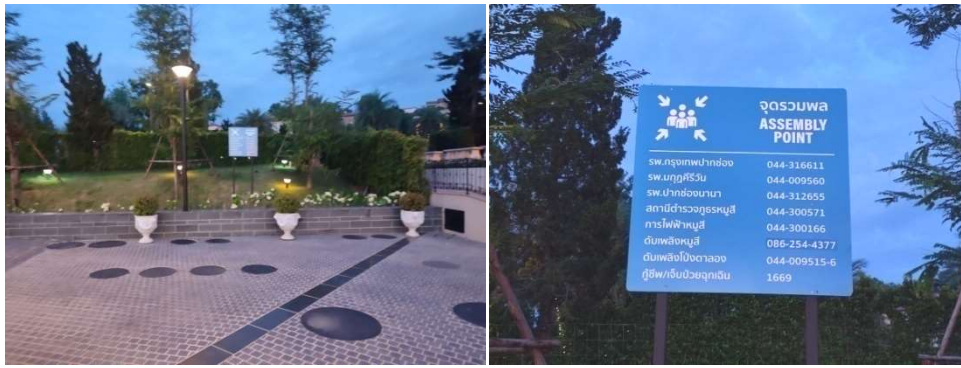
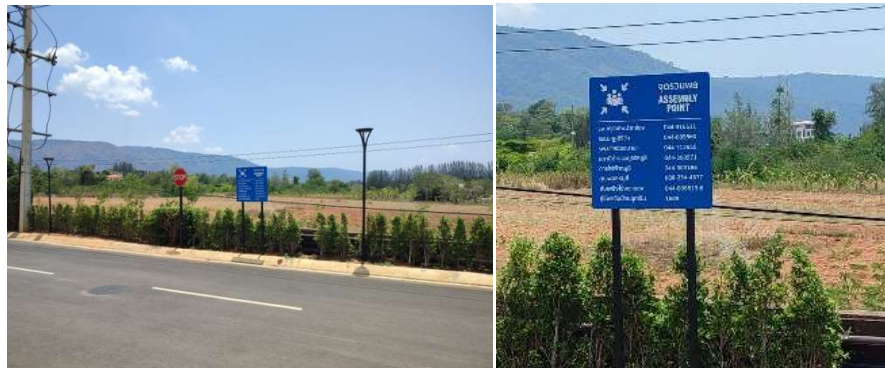
| เงื่อนไขตามมาตรการป้องกันและแก้ไขผลกระทบสิ่งแวดล้อม | ผลการปฏิบัติตามมาตรการ | ปัญหา อุปสรรค และข้อเสนอแนะ | เอกสารอ้างอิง |
|---|---|---|---|
| <p>4. จัดให้มีจุดรวมพล 2 จุด ได้แก่ จุดรวมพลที่ 1 บริเวณพื้นที่สีเขียวด้านหน้าโครงการ มีพื้นที่ 100 ตารางเมตร และจุดรวมพลที่ 2 บริเวณพื้นที่สีเขียวด้านข้างอาคาร E มีพื้นที่ 100 ตารางเมตรรวมพื้นที่จุดรวมพล 200 ตารางเมตร สามารถรองรับผู้พักอาศัยและพนักงานโครงการได้ทั้งหมด 147 คน หรือคิดเป็นสัดส่วนพื้นที่รวมพลต่อจำนวนผู้พักอาศัย เท่ากับ 1.36 ตร.ม./คน(ข้อกำหนดไม่น้อยกว่า 0.25 ตร.ม./คน)</p> | <p>จัดให้มีจุดรวมพลไว้แล้ว จำนวน 2 จุด ที่บริเวณพื้นที่สีเขียวด้านข้างอาคาร E และบริเวณทางวิ่งรถฝั่งตรงข้ามที่จอดรถของโครงการ</p> | - | ภาพที่ 4-17 |

ภาพที่ 4-17 พื้นที่จุดรวมพลและป้ายจุดรวมพล

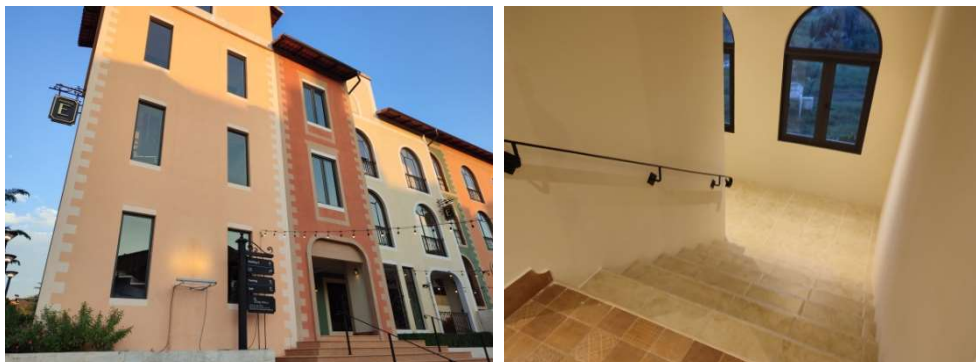
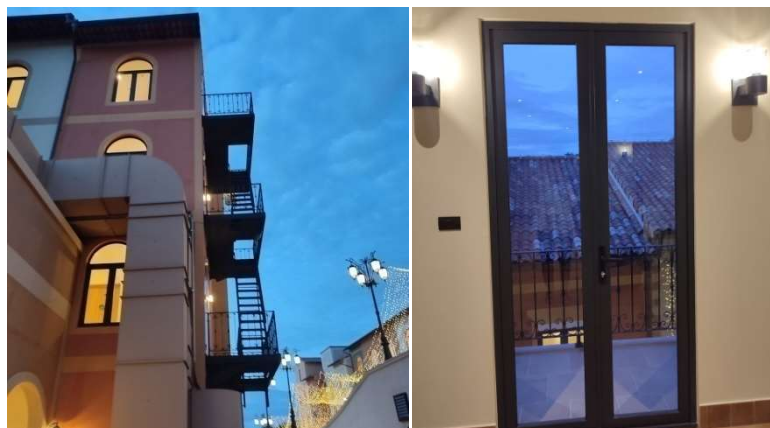
| เงื่อนไขตามมาตรการป้องกันและแก้ไขผลกระทบสิ่งแวดล้อม | ผลการปฏิบัติตามมาตรการ | ปัญหา อุปสรรค และข้อเสนอแนะ | เอกสารอ้างอิง |
|---|---|---|---|
| <b>3.7 ระบบระบายอากาศ</b><br>1. ดูแลตรวจสอบอุปกรณ์ที่ใช้ระบายอากาศให้สามารถใช้งานได้อยู่เสมอโดยจะตรวจสอบช่องเปิดต่าง ๆ มิให้มีสิ่งกีดขวางกัน | พัฒนาระบายอากาศสภาพใหม่ ใช้งานได้อย่างมีประสิทธิภาพและช่องเปิด หน้าต่าง ประตู ไม่มีสิ่งกีดขวางการระบายอากาศ | - | ภาพที่ 4-18 |

ภาพที่ 4-18 ช่องเปิดระบายอากาศภายในอาคาร

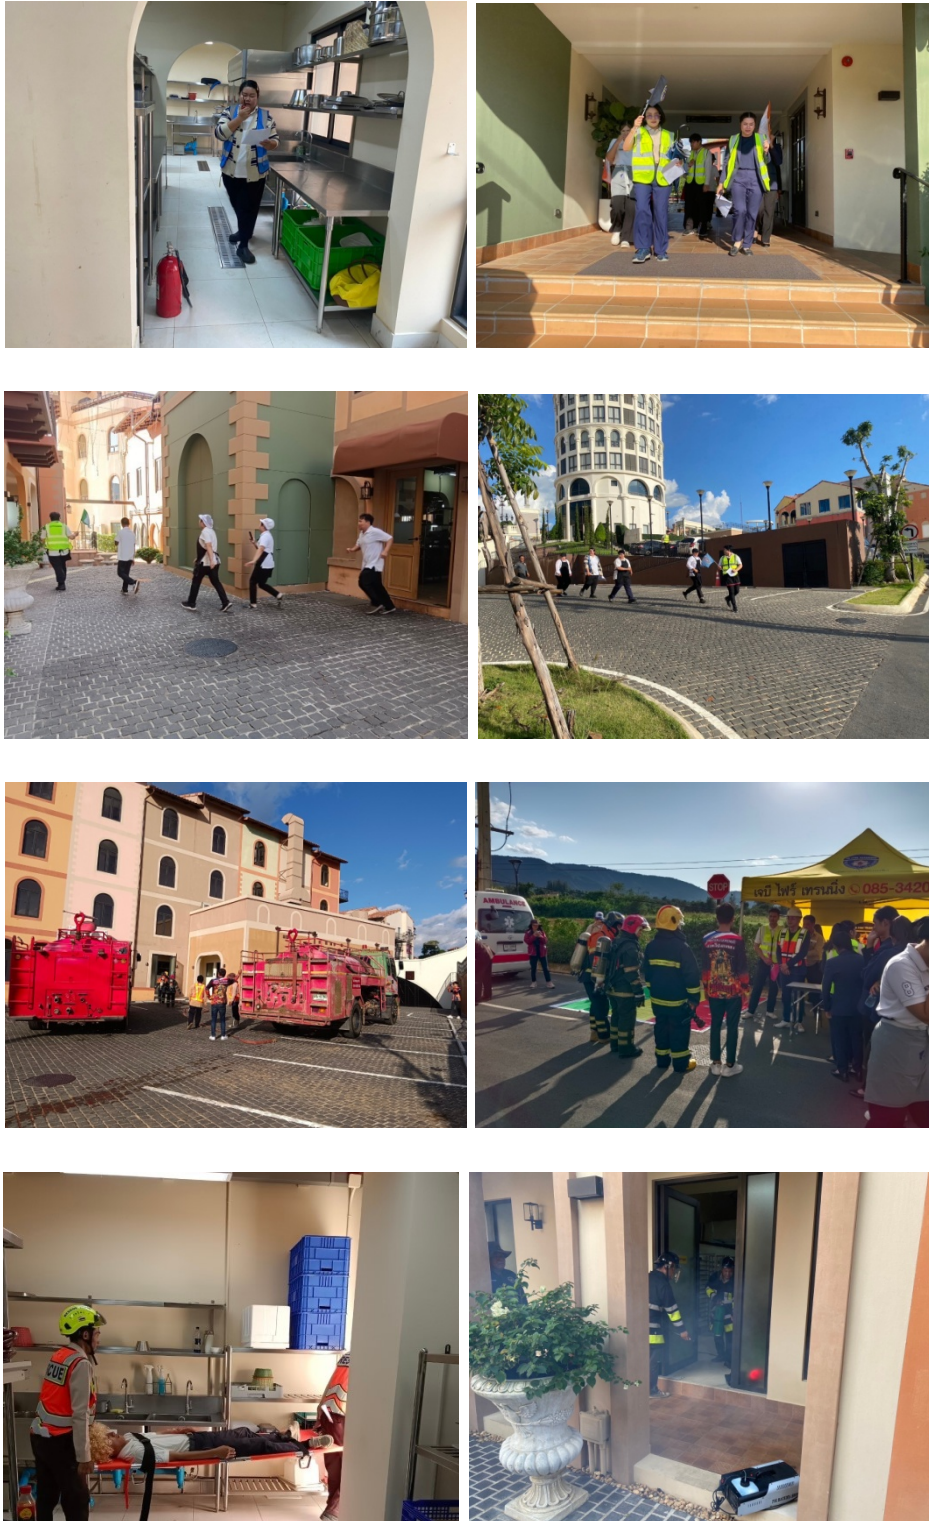
| เงื่อนไขตามมาตรการป้องกันและแก้ไขผลกระทบสิ่งแวดล้อม | ผลการปฏิบัติตามมาตรการ | ปัญหา อุปสรรค และข้อเสนอแนะ | เอกสารอ้างอิง |
|---|---|---|---|
| 6. จัดให้มีการอบรมและซักซ้อมแผนการอพยพคนกรณีเพลิงไหม้อย่างน้อยปีละ 1 ครั้ง โดยติดต่อประสานงานกับสถานีดับเพลิง อบต.โป่งตาลอง ให้มาจัดอบรมและ ซักซ้อมแผนอพยพหนีไฟให้กับโครงการ | มีการอบรมและซักซ้อมการอพยพคนกรณีเกิดเพลิงไหม้ในช่วงนี้ | - | ภาพที่ 4-29 |

ภาพที่ 4-29 ซ้อมดับเพลิงและซ้อมอพยพหนีไฟ
