การปฏิบัติตามมาตรการป้องกันและแก้ไขผลกระทบสิ่งแวดล้อม

3.1 ผลการปฏิบัติตามมาตรการป้องกันและแก้ไขผลกระทบสิ่งแวดล้อม

ตารางที่ 3.1-1 สรุปผลการปฏิบัติตามมาตรการป้องกันและแก้ไขผลกระทบสิ่งแวดล้อมโครงการ ไฮ 48 สุทธิสาร คอนโด (HI 48 SUTTHISAN CONDO)

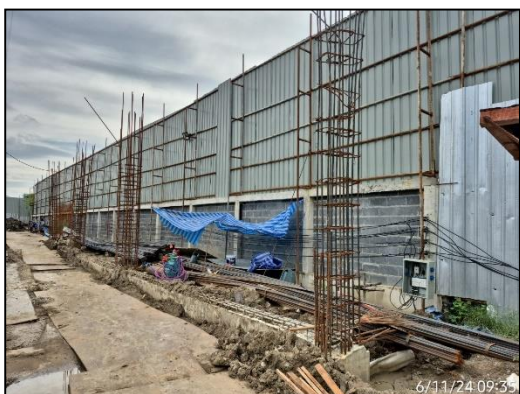
ภาพที่ 8 จุดรวมพล

1.3 ธรณีวิทยาและ แผ่นดินไหว	1. ติดป้ายประชาสัมพันธ์ภายในพื้นที่ก่อสร้างให้คนงานหรือ ผู้ปฏิบัติงานในพื้นที่ก่อสร้างทราบถึงวิธีการปฏิบัติเมื่อเกิด เหตุแผ่นดินไหว และเส้นทางอพยพไปยังพื้นที่ที่จตุรรมพล 2. ออกแบบและก่อสร้างโครงสร้างอาคาร โครงการให้ สามารถรองรับการเกิดแผ่นดินไหวตามกฎกระทรวง กำหนดการรับน้ำหนัก ความต้านทาน ความคงทนของอาคาร และพื้นดินที่รองรับอาคารในการต้านทานแรงสั่นสะเทือน ของแผ่นดินไหว พ.ศ. 2564 และประกาศกระทรวงมหาดไทย การออกแบบและคำนวณโครงสร้างอาคารเพื่อต้านทาน แรงสั่นสะเทือนของแผ่นดินไหว พ.ศ. 2564 3. ติดตั้งกำแพงกันดิน (Sheet Pile) ในบริเวณที่ก่อสร้างงาน ระบบสาธารณูปโภคใต้ดิน ได้แก่ ระบบบำบัดน้ำเสีย บ่อน้ำ และถังเก็บน้ำใต้ดิน เพื่อป้องกันการเคลื่อนตัว หรือการสไลด์ของดิน	- โครงการอยู่ระหว่างการติดตั้งป้ายประชาสัมพันธ์ ทราบ ถึงวิธีการปฏิบัติเมื่อเกิดเหตุแผ่นดินไหว ทั้งนี้โครงการจัด ให้มีป้ายจตุรรมพลเมื่อเกิดเหตุฉุกเฉิน	-	- ดังภาพที่ 8

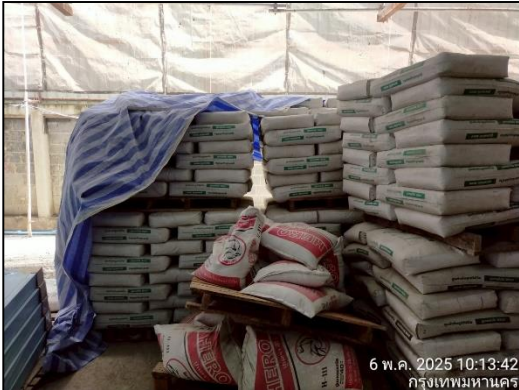
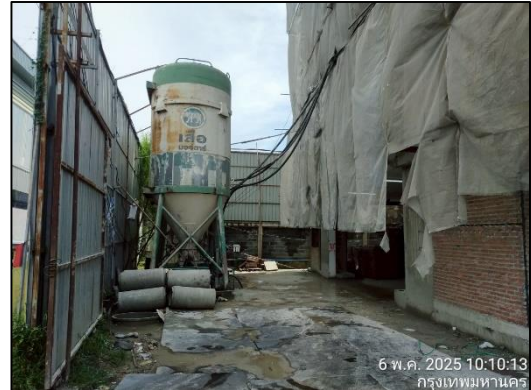
6. การนำปูนซีเมนต์ผงเข้ามาในพื้นที่ก่อสร้างต้องนำเข้ามาโดยบรรจุภาชนะที่มิดชิด และหลังจากใช้แล้วต้องเก็บในถุงให้มิดชิด	- โครงการใช้ไซโลในการเก็บปูนซีเมนต์ พร้อมทั้งจัดให้มีพื้นที่กองเก็บผงปูนซีเมนต์ปิดด้วยผ้าใบอย่างมิดชิด	-	- ดังภาพที่ 12-13

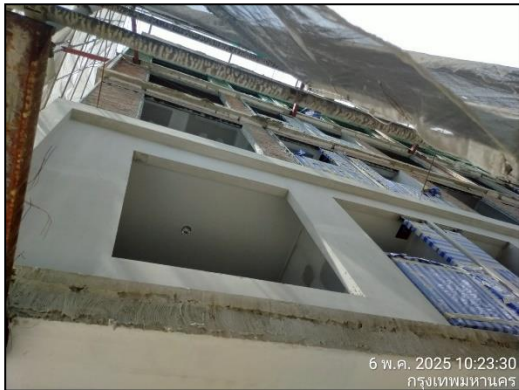
ภาพที่ 14 วัสดุสำเร็จรูป

7. จัดเทคนิคการก่อสร้างให้เป็นระบบสำเร็จรูปหรือกึ่งสำเร็จรูป ที่มีการหล่อคอนกรีตในพื้นที่ก่อสร้างให้น้อยที่สุด	- โครงการกำชับให้ผู้รับเหมาเลือกใช้เทคนิคการก่อสร้างอาคารให้เป็นระบบสำเร็จรูปหรือกึ่งสำเร็จรูป	-	- ดังภาพที่ 14

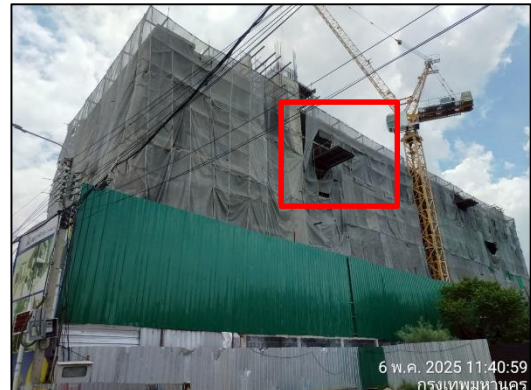
ภาพที่ 15 ปล่องรับเศษวัสดุ

8. จัดให้มีปล่องรองรับเศษวัสดุก่อสร้าง มีความสูงเท่ากับความสูงอาคารที่ก่อสร้าง และพรมน้ำที่เศษวัสดุก่อสร้าง เช่น เศษปูน เศษปูนขาว ดิน เพื่อลดการฟุ้งกระจายของฝุ่นละออง	- โครงการจัดให้มีปล่องรองรับเศษวัสดุก่อสร้าง พร้อมทั้งกำชับคนงานให้พรมน้ำที่เศษวัสดุก่อสร้างอย่างสม่ำเสมอ	-	- ดังภาพที่ 15

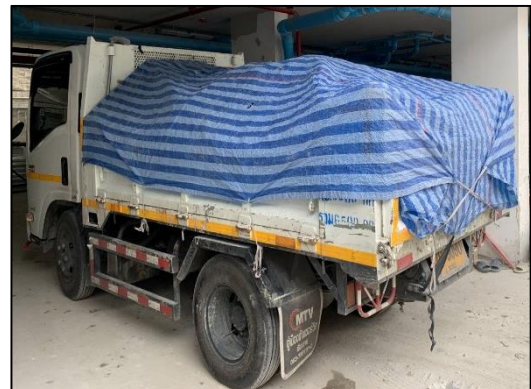
ภาพที่ 17 ผ้าใบปิดคลุมรถบรรทุก

1.4 คุณภาพอากาศ (ต่อ)	10. ติดตั้งผ้าใบก่อสร้าง Mesh Sheet (แบบกันไฟลาม) โดยเลือกใช้ชนิดแผ่นที่ผลิตจากเส้นใยโพลีเอสเตอร์ (Polyester) เคลือบ PVC ที่มีส่วนผสมของสารป้องกันไฟลามตั้งแต่ชั้นล่างจนถึงชั้นสูงสุดโดยรอบอาคาร เพื่อป้องกันฝุ่นละอองฟุ้งกระจายไปยังอาคารข้างเคียง และตรวจสอบ Mesh Sheet ให้อยู่ในสภาพสมบูรณ์ทุกวัน หากมีการชำรุดต้องซ่อมแซมให้อยู่ในสภาพสมบูรณ์พร้อมใช้งานเสมอ	- โครงการจัดให้มีผ้าใบก่อสร้างปิดคลุมรอบอาคาร พร้อมทั้งจัดให้มีเจ้าหน้าที่ความปลอดภ้ยตรวจสอบความมั่นคงแข็งแรง การฉีกขาดของผ้าใบสม่ำเสมอ	-	- ดังภาพที่ 16
	มาตรการด้านการใช้เครื่องมือเครื่องจักร 1. ใช้ผ้าใบคลุมรถบรรทุกที่ใช้ขนส่งวัสดุก่อสร้าง หิน ทราย เพื่อป้องกันการร่วงหล่นลงบนถนนที่ใช้เป็นเส้นทางขนส่ง	- โครงการกำหนดให้รถบรรทุกที่ใช้ขนส่งวัสดุก่อสร้าง ต้องมีผ้าใบปิดคลุมท้ายรถ เพื่อป้องกันการร่วงหล่นบนถนน	-	- ดังภาพที่ 17

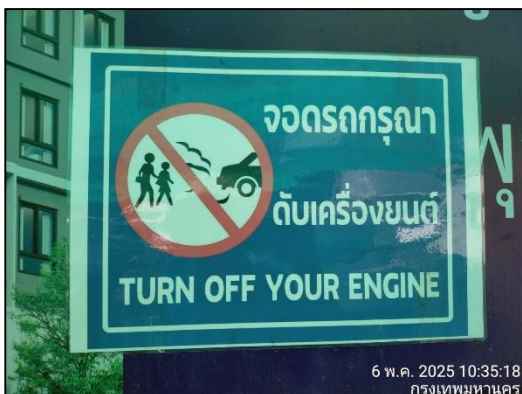
ภาพที่ 18 ป้ายดับเครื่องยนต์

3. ไม่เดินเครื่องจักรขณะไม่ใช้งาน และอุปกรณ์/เครื่องจักรกลที่มีการใช้งานเป็นครั้งคราว ให้ดับเครื่องลงระหว่างพัก	- โครงการกำหนดให้คนงานดับเครื่องจักรและเครื่องยนต์ทุกครั้งที่ไม่มีการใช้งาน พร้อมทั้งจัดให้มีป้ายดับเครื่องยนต์บริเวณภายในพื้นที่โครงการ	-	- ดังภาพที่ 18

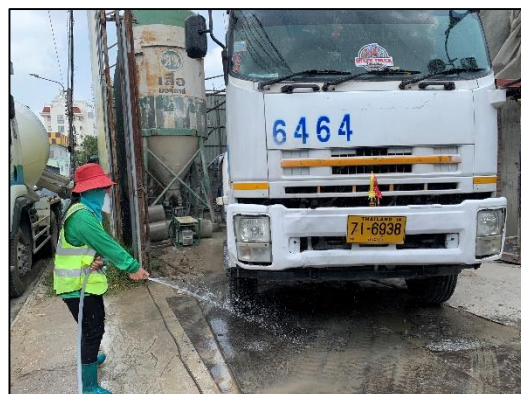
ภาพที่ 19 กิจกรรมล้างล้อรถบรรทุก

5. ห้ามนำเครื่องมือเครื่องจักรควันทันเกินมาตรฐานมาใช้ในการ ก่อสร้าง	- โครงการกำชับผู้รับเหมาห้ามนำเครื่องมือเครื่องจักร ควันทันเกินมาตรฐานมาใช้ในการก่อสร้าง	-	-
	มาตรการเฉพาะด้านการคมนาคมขนส่ง 1. จัดให้มีจุดล้างล้อบริเวณทางเข้า-ออกโครงการ และมีคนงาน ตรวจสอบความสะอาด โดยใช้สายฉีดน้ำแรงดันสูง (Water Jet) ฉีดล้างเศษดินออกจากล้อรถบรรทุกให้สะอาดก่อนวิ่งออก ภายนอกโครงการ พร้อมทั้งเก็บกวาดเศษดิน เศษหิน ตลอดจน การคลุมเศษวัสดุก่อสร้างในกระเบะให้เรียบร้อยก่อนอนุญาตให้ รถบรรทุกออกจากโครงการ	- โครงการจัดให้มีจุดล้างล้อบริเวณทางเข้า-ออก โครงการ และมีคนงานตรวจสอบความสะอาดล้อ รถบรรทุกก่อนวิ่งออกภายนอกโครงการพร้อมทั้งเก็บ กวาดเศษดิน เศษหิน ให้เรียบร้อยก่อนอนุญาตให้ รถบรรทุกออกจากโครงการ	-	- ดังภาพที่ 19
