บทที่ 1

บทนำ

1.1 ความเป็นมาของโครงการ

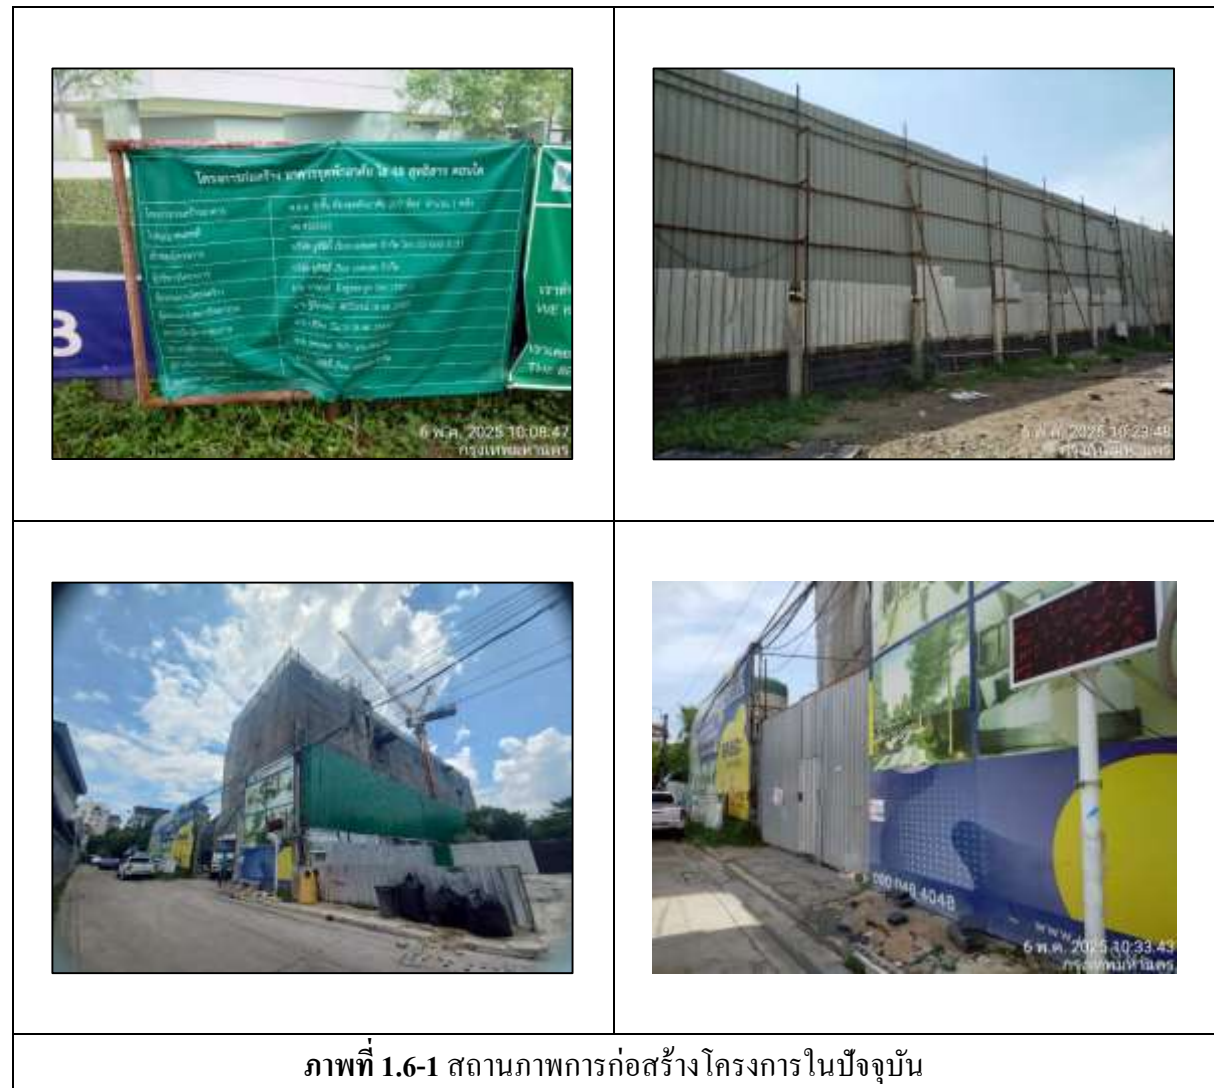
สถานภาพของโครงการในปัจจุบัน เมื่อเดือนพฤษภาคม 2568 พบว่า โครงการอยู่ในช่วงงานโครงสร้างอาคาร สถานภาพการก่อสร้างในปัจจุบัน แสดงดังภาพที่ 1.6-1
