## บทที่ 2

### การปฏิบัติตามมาตรการป้องกันและแก้ไขผลกระทบสิ่งแวดล้อม

#### 2.1 ผลการปฏิบัติตามมาตรการป้องกันและแก้ไขผลกระทบสิ่งแวดล้อม

จากการตรวจสอบผลการปฏิบัติตามมาตรการป้องกันและแก้ไขผลกระทบสิ่งแวดล้อมและมาตรการติดตามตรวจสอบผลกระทบสิ่งแวดล้อม (ระยะดำเนินการ) ประจำเดือนมกราคม - มิถุนายน 2568 ของโครงการเคหะชุมชนนนทบุรี ส่วนที่ 4 ซึ่งตั้งอยู่ที่ ถนนสุขาประชาสรรค์ อำเภอปากเกร็ด จังหวัดนนทบุรี สามารถสรุปผลการปฏิบัติได้ดังนี้ (ดังรายละเอียดในตารางที่ 2-1 และตารางที่ 2-2)

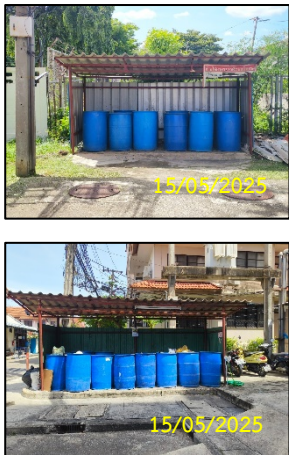
| องค์ประกอบทางสิ่งแวดล้อม<br>และคุณค่าต่าง ๆ | มาตรการป้องกันและแก้ไขผลกระทบสิ่งแวดล้อม | รายละเอียดผลการปฏิบัติตามมาตรการ | ปัญหา อุปสรรค และ<br>แนวทางแก้ไข | ภาพประกอบมาตรการ |
|---|---|---|---|---|
| 3.3 การจัดการมูลฝอย | <p>1) ในส่วนอาคารชุดพักอาศัย 8 ชั้น ควรมีการวางระเบียบและดูแลในการผูกมัดขยะมูลฝอยให้หนาแน่น ก่อนทิ้งในที่ทิ้งขยะของอาคาร ซึ่งแต่ละอาคารจัดอย่างเพียงพอต่อปริมาณขยะ และติดตามการเข้าเก็บขยะของทางราชการให้สม่ำเสมอ ไม่ปล่อยไว้นานจนเกิดการตกค้าง และทำความสะอาดพื้นที่บริเวณห้องจัดเก็บและใกล้เคียงภายหลังจัดเก็บทุกครั้ง</p> <p>2) จัดให้มีถังขยะในพื้นที่โครงการอย่างน้อยขนาด 100 ล. ซึ่งสามารถรองรับขยะได้ 20 กก. ในแต่ละชั้นของอาคารโดยวางให้ครอบคลุมพื้นที่ในกิจกรรมต่าง ๆ เช่น ชั้นพักบันได โถงด้านล่างสวนหย่อม อาคารร้านค้าและตามแนวถนนของเรือนแถว เป็นต้น</p> | <p>- ในส่วนอาคารชุดพักอาศัย 8 ชั้น ได้มีการวางระเบียบและดูแลในการผูกมัดขยะมูลฝอยให้หนาแน่น ก่อนทิ้งในที่ทิ้งขยะของอาคาร ซึ่งทางโครงการได้จัดที่รองรับมูลฝอยได้นาน 2 วัน แต่ละอาคารจะมีขยะแห้ง 510 กก./อาคาร และขยะเปียก 90 กก./อาคาร โดยกำหนดให้ใช้ที่พักมูลฝอยจับคู่ 2 อาคารต่อ 1 แห่ง รวมทั้งสิ้น 5 แห่ง</p> <p>- ทางโครงการได้จัดให้มีถังขยะในพื้นที่โครงการขนาด 100 ล. ซึ่งสามารถรองรับขยะได้ 20 กก. ในแต่ละชั้นของอาคารโดยวางให้ครอบคลุมพื้นที่ในกิจกรรมต่าง ๆ เช่น ชั้นพักบันได โถงด้านล่างสวนหย่อม อาคารร้านค้าและตามแนวถนนของเรือนแถว ซึ่งปัจจุบันถังขยะที่จัดให้มีความเพียงพอต่อปริมาณขยะที่เกิดขึ้น</p> | <p>- ไม่มี</p> <p>- ไม่มี</p> | <p>จุดทิ้งขยะมูลฝอยของโครงการ</p> |
