รายงานผลการปฏิบัติตามมาตรการป้องกันและแก้ไขผลกระทบสิ่งแวดล้อม
และมาตรการติดตามตรวจสอบคุณภาพสิ่งแวดล้อม
โครงการโรงแรมสตาร์ 2 (ระยะดำเนินการ)
(เดิมชื่อ โรงแรมสตาร์และพลาซ่า)
ตั้งอยู่ที่ศูนย์การค้าระยอง เทศบาลนครระยอง อำเภอเมืองระยอง จังหวัดระยอง
บริษัท ระยองสตาร์ จำกัด
เลขที่ 109 ซอยศูนย์การค้าสาย 4 ถนนสุขุมวิท ตำบลท่าประดู่

ระหว่างเดือนมกราคม – มิถุนายน 2568

รายงานผลการปฏิบัติตามมาตรการป้องกันและแก้ไขผลกระทบสิ่งแวดล้อม
และมาตรการติดตามตรวจสอบผลกระทบสิ่งแวดล้อม

1. ชื่อโครงการ โรงแรมสตาร์ 2

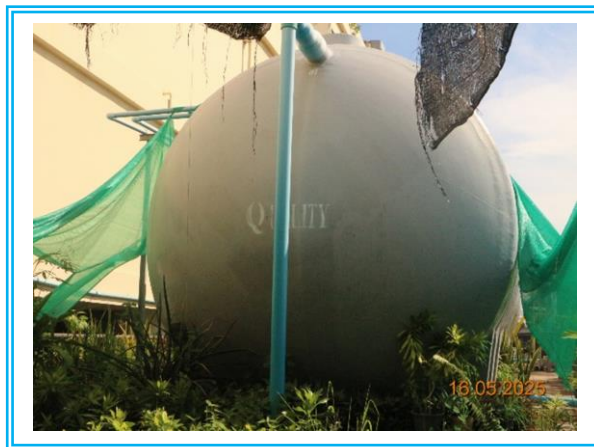
รูปที่ 2.4-6 ระบบบำบัดน้ำเสียแบบจานหมุนชีวภาพ

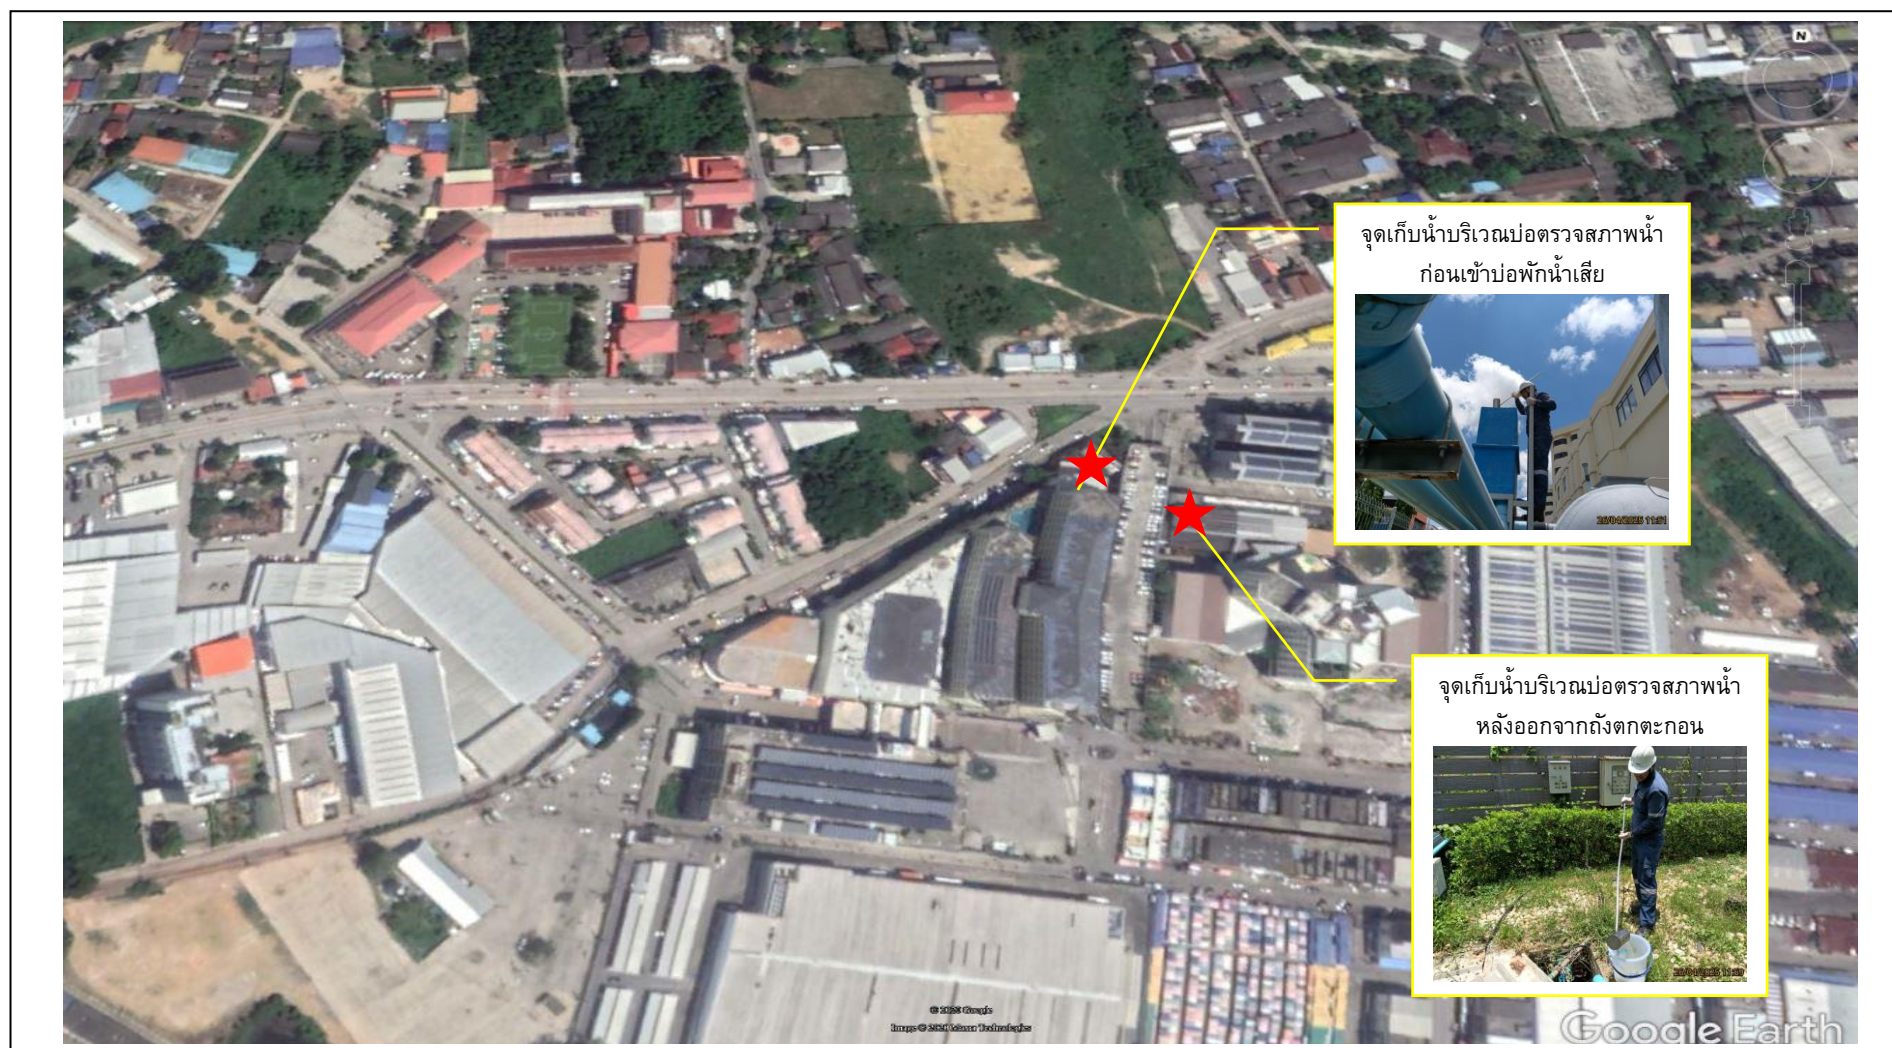
รูปที่ 4.1-1 ตำแหน่งจุดเก็บตัวอย่างน้ำทิ้ง โครงการโรงแรมสตาร์ 2

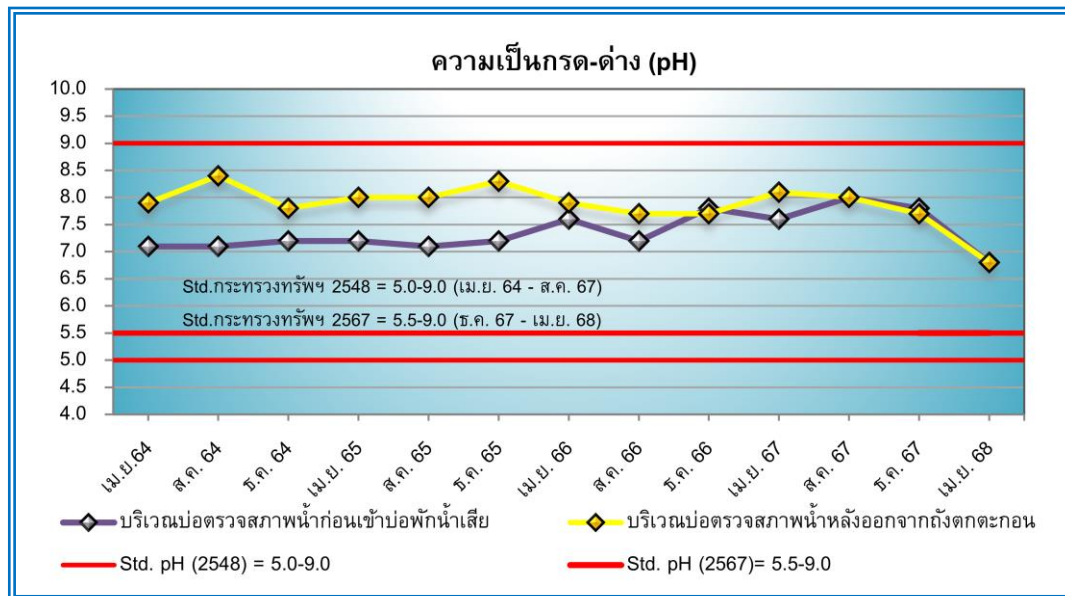
รูปที่ 4.3-1 กราฟเปรียบเทียบผลการวิเคราะห์ความเป็นกรด-ด่าง (pH)
โครงการโรงแรมสตาร์ 2 (ระยะดำเนินการ)
ระหว่างเดือนเมษายน 2564 – เมษายน 2568

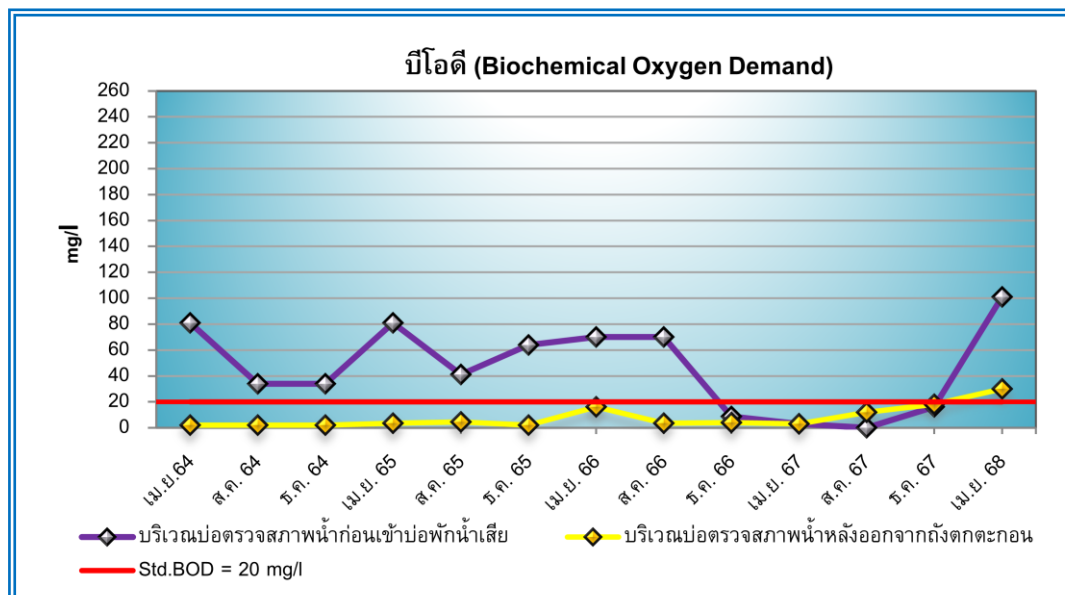
รูปที่ 4.3-2 กราฟเปรียบเทียบผลการวิเคราะห์ค่าความสกปรกในรูปบีโอดี (Biochemical Oxygen Demand)
โครงการโรงแรมสตาร์ 2 (ระยะดำเนินการ)
ระหว่างเดือนเมษายน 2564 – เมษายน 2568

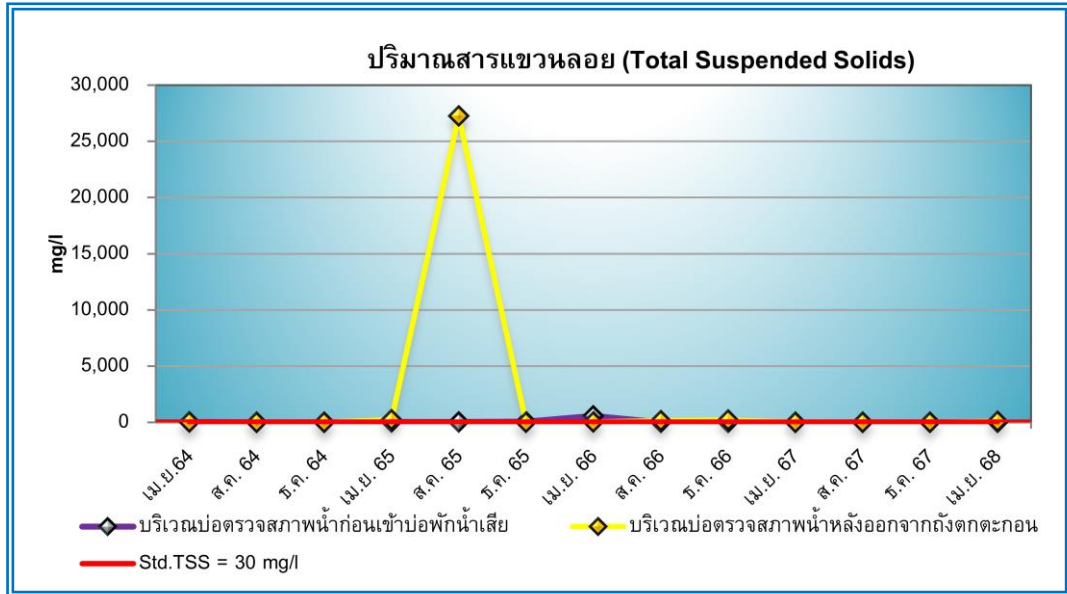
รูปที่ 4.3-3 กราฟเปรียบเทียบผลการวิเคราะห์ปริมาณสารแขวนลอย (Total Suspended Solids)
โครงการโรงแรมสตาร์ 2 (ระยะดำเนินการ)
ระหว่างเดือนเมษายน 2564 – เมษายน 2568

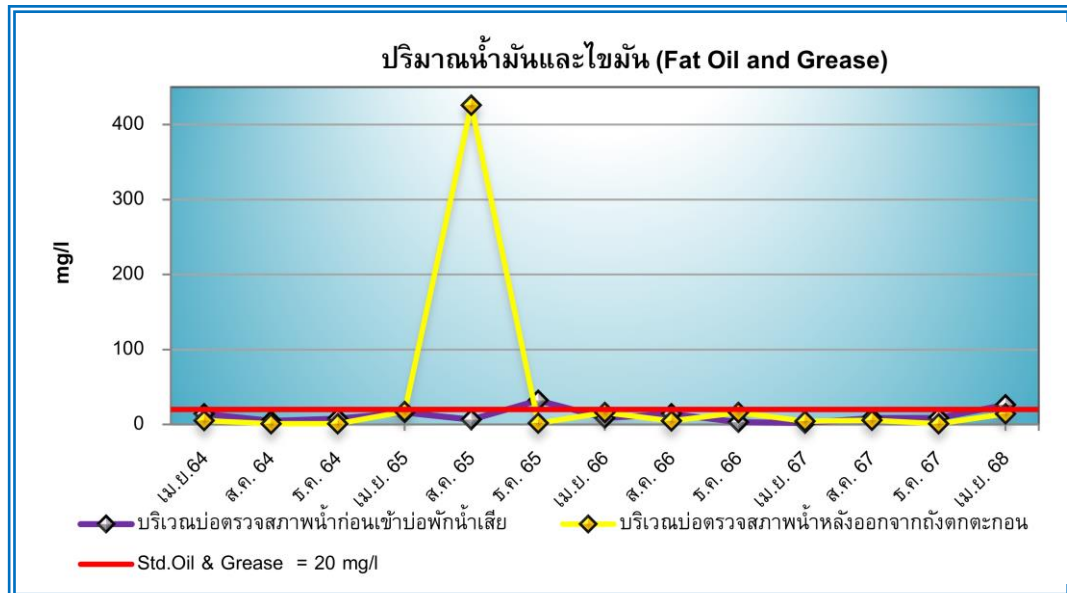
รูปที่ 4.3-4 กราฟเปรียบเทียบผลการวิเคราะห์ปริมาณไขมันและน้ำมัน (Fat Oil and Grease)
โครงการโรงแรมสตาร์ 2 (ระยะดำเนินการ)
ระหว่างเดือนเมษายน 2564 – เมษายน 2568

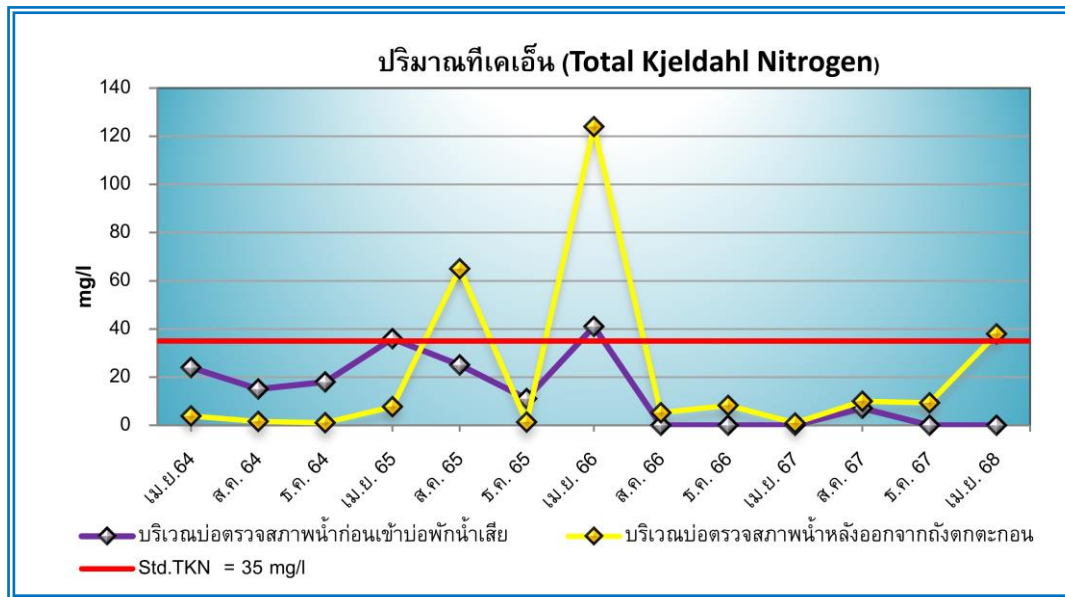
รูปที่ 4.3-5 กราฟเปรียบเทียบผลการวิเคราะห์ปริมาณที่เคเอ็น (Total Kjeldahl Nitrogen)
โครงการโรงแรมสตาร์ 2 (ระยะดำเนินการ)
ระหว่างเดือนเมษายน 2564 – เมษายน 2568

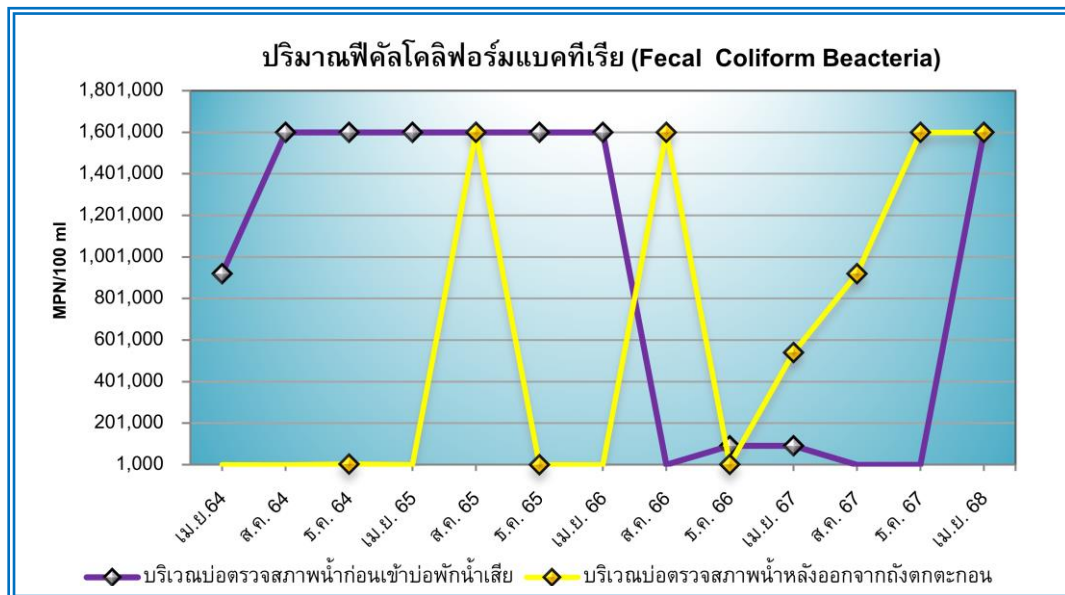
รูปที่ 4.3-6 กราฟเปรียบเทียบผลการวิเคราะห์ปริมาณฟีคัลโคลิฟอร์มแบคทีเรีย (Fecal Coliform Bacteria)
โครงการโรงแรมสตาร์ 2 (ระยะดำเนินการ)
ระหว่างเดือนเมษายน 2564 – เมษายน 2568

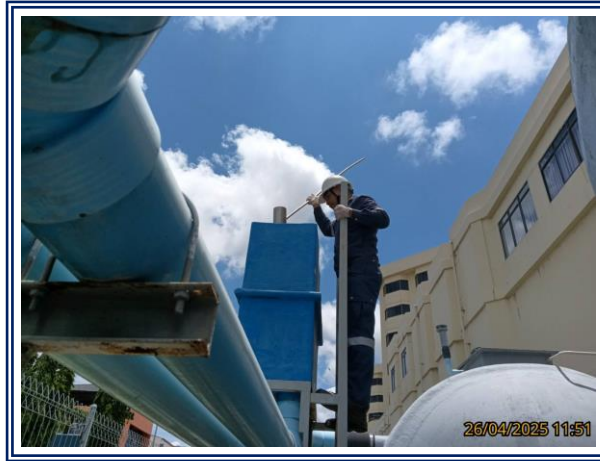
รูปที่ 4.3-7 แสดงการเก็บตัวอย่างเพื่อวิเคราะห์คุณภาพน้ำทิ้ง บริเวณบ่อตรวจสอบสภาพน้ำก่อนเข้าบ่อพักน้ำเสีย
ดำเนินการเก็บตัวอย่างระหว่างเดือนมกราคม – มิถุนายน 2568

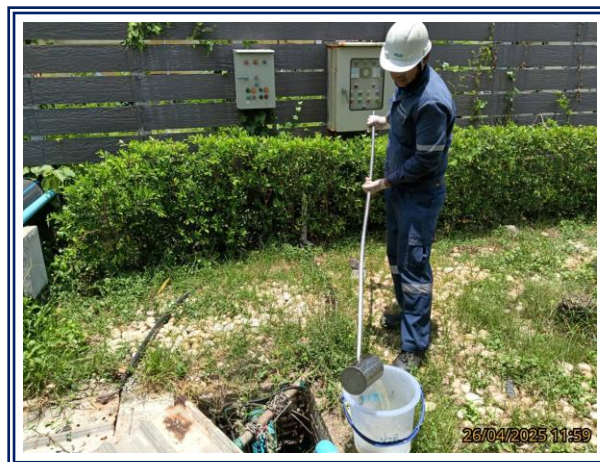
รูปที่ 4.3-8 แสดงการเก็บตัวอย่างเพื่อวิเคราะห์คุณภาพน้ำทิ้ง บริเวณบ่อตรวจสอบสภาพน้ำหลังออกจากถังตกตะกอน
ดำเนินการเก็บตัวอย่างระหว่างเดือนมกราคม – มิถุนายน 2568
