ผลการดำเนินการตามมาตรการป้องกันและแก้ไขผลกระทบสิ่งแวดล้อม

การดำเนินการตามมาตรการป้องกันและแก้ไขผลกระทบสิ่งแวดล้อม โครงการอาคารเช่ามาตรฐานรอง อ้อมน้อย ส่วนเดิมและระยะที่ 2 (ระยะดำเนินการ) ประจำเดือนมกราคม - มิถุนายน 2568 มีรายละเอียดผลการปฏิบัติตามมาตรการที่กำหนด รายละเอียดแสดงดังต่อไปนี้

ตารางที่ 2.1-1 รายงานผลการปฏิบัติตามมาตรการป้องกันและแก้ไขผลกระทบสิ่งแวดล้อม โครงการอาคารเช่ามาตรฐานรอง อ้อมน้อย ส่วนเดิมและระยะที่ 2 (ระยะดำเนินการ) ประจำเดือนมกราคม - มิถุนายน 2568

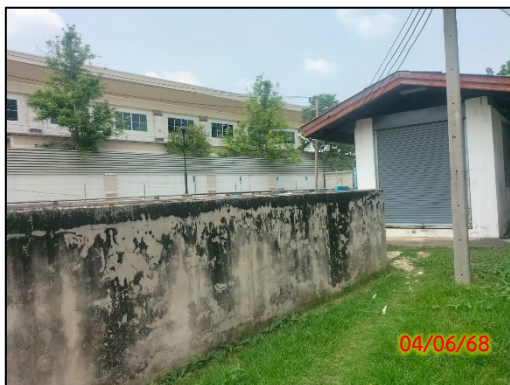
รูปที่ 2.2-1 ระบบบำบัดน้ำเสียภายในโครงการ

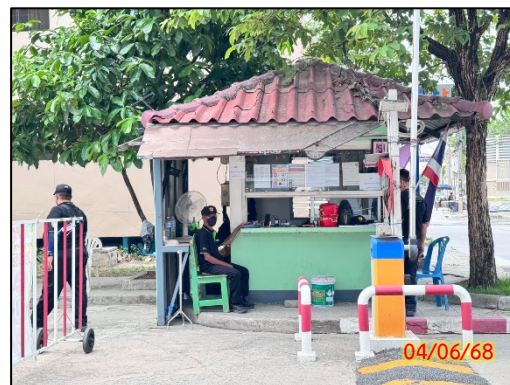
รูปที่ 2.2-2 ป้อมยามด้านหน้าโครงการ

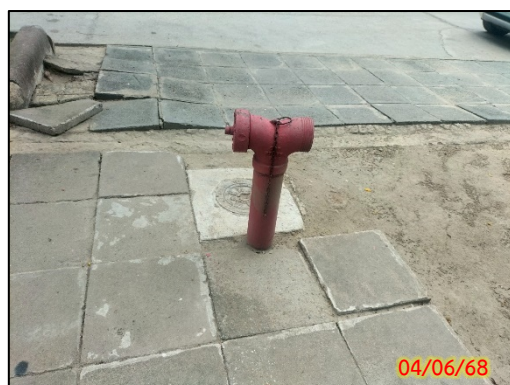
รูปที่ 2.2-3 หัวรับน้ำดับเพลิงภายในโครงการ

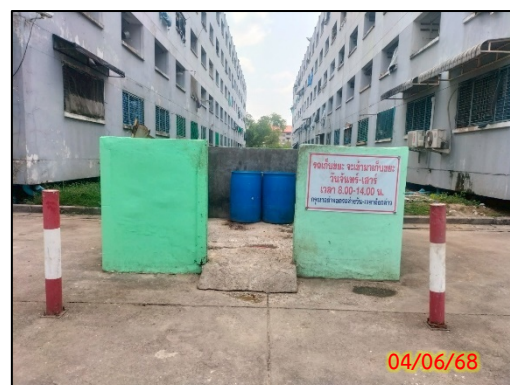
รูปที่ 2.2-4 จุดทิ้งขยะภายในโครงการ

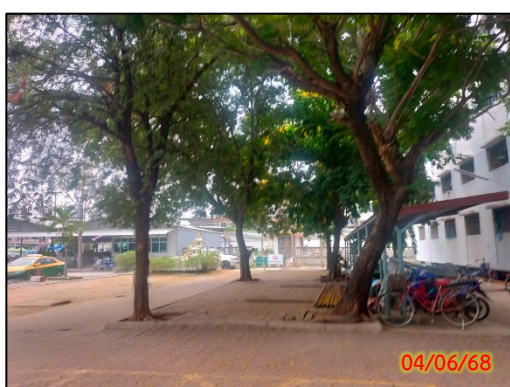
รูปที่ 2.2-5 พื้นที่สีเขียวภายในโครงการ

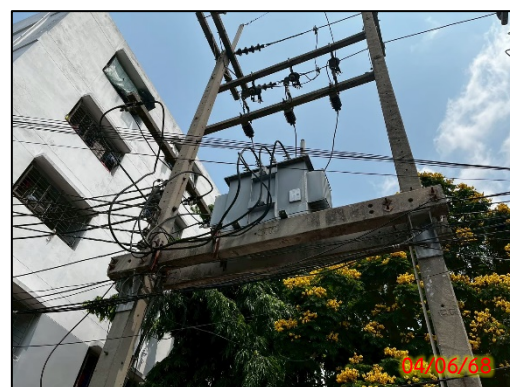
รูปที่ 2.2-6 หม้อแปลงภายในโครงการ

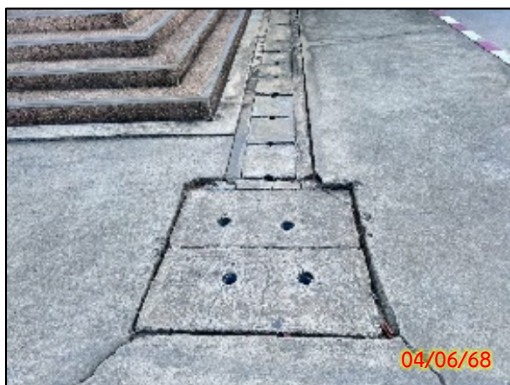
รูปที่ 2.2-7 รางระบายน้ำภายในโครงการ

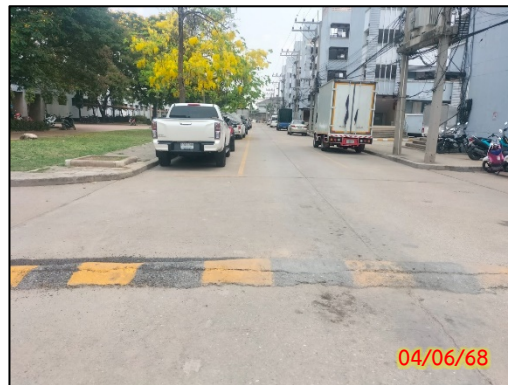
รูปที่ 2.2-8 เนินชะลอความเร็วของรถ

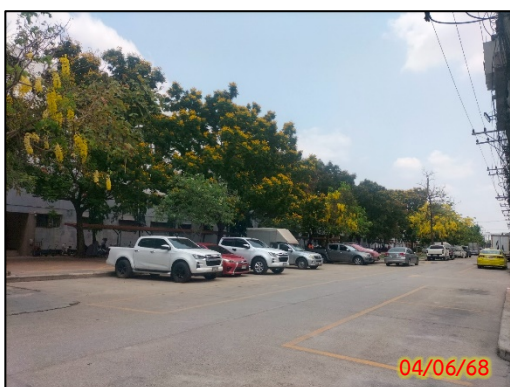
รูปที่ 2.2-9 ลานจอดรถภายในโครงการ

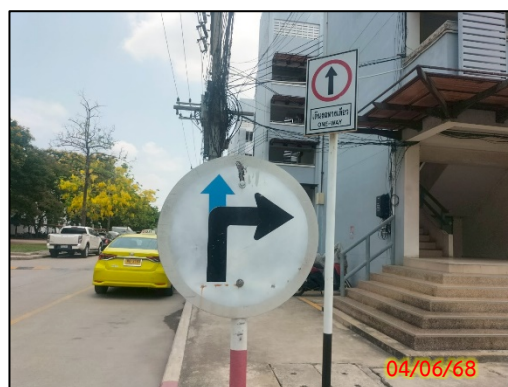
รูปที่ 2.2-10 ป้ายจราจรภายในโครงการ

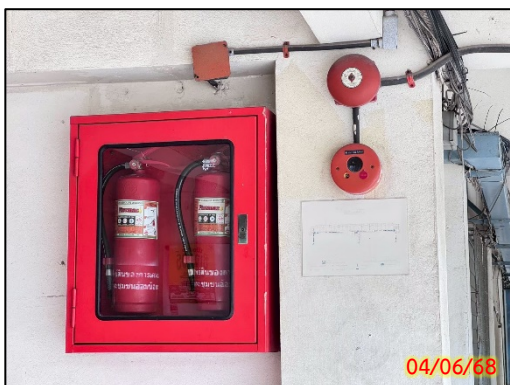
รูปที่ 2.2-11 ดับเพลิงแบบมือถือชนิดผงเคมีแห้ง

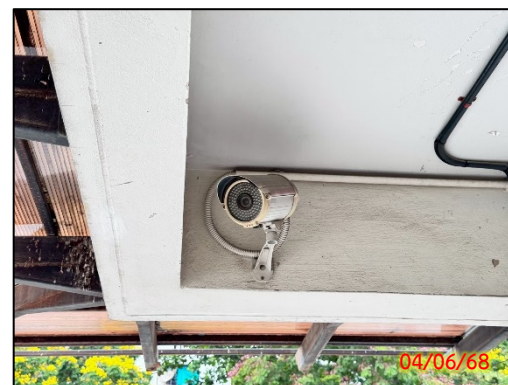
รูปที่ 2.2-12 กล้องวงจรปิดภายในโครงการ

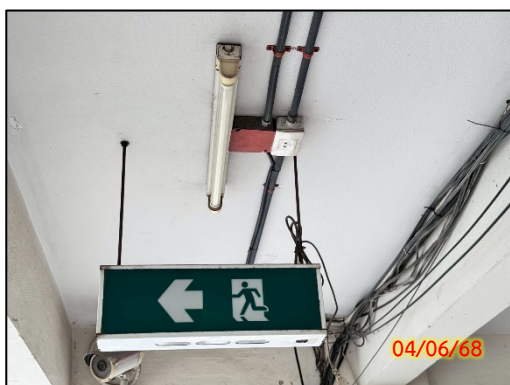
รูปที่ 2.2-13 ป้ายทางหนีไฟภายในโครงการ

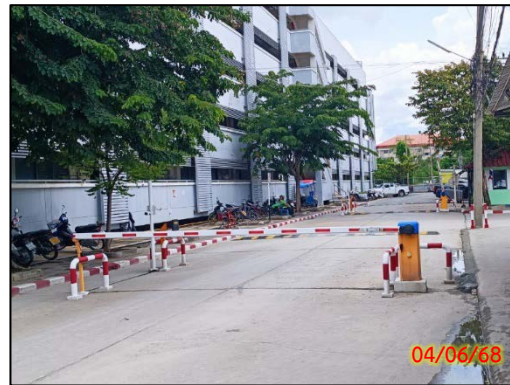
รูปที่ 2.2-14 ถนนภายในโครงการ

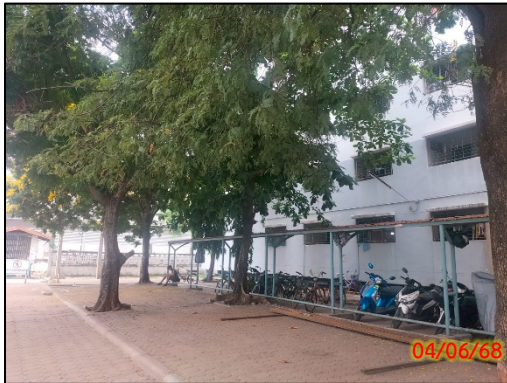
รูปที่ 2.2-15 ที่จอดรถจักรยานยนต์

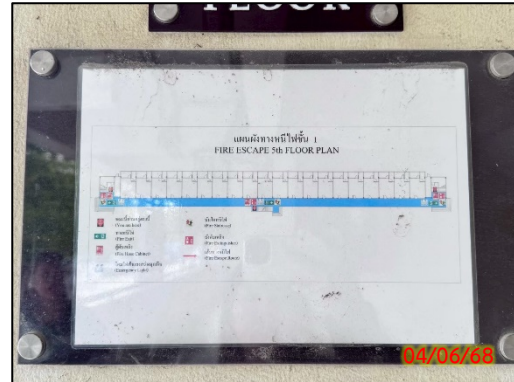
รูปที่ 2.2-16 แผนผังทางหนีไฟ
