## บทที่ 2

### ผลการดำเนินการตามมาตรการป้องกันและแก้ไขผลกระทบสิ่งแวดล้อม

การดำเนินการตามมาตรการป้องกันและแก้ไขผลกระทบสิ่งแวดล้อม โครงการอาคารเช่ามาตรฐานรองเพชรเกษม 91 ส่วนเดิมและระยะที่ 2 ตั้งอยู่ที่ ซอยเพชรเกษม 91 ตำบลสวนหลวง เขตบางกะปิ กรุงเทพมหานคร (ระยะดำเนินการ) ประจำเดือนมกราคม - มิถุนายน 2568 มีรายละเอียดผลการปฏิบัติตามมาตรการที่กำหนด รายละเอียดแสดงดังต่อไปนี้

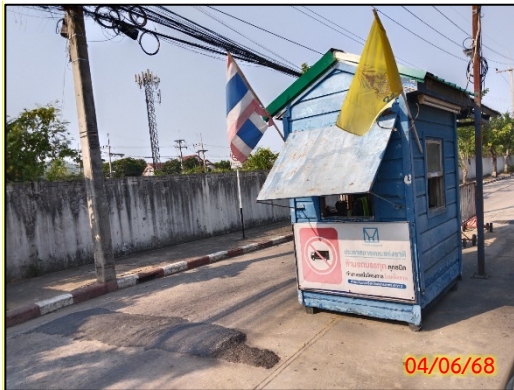
รูปที่ 2.2-1 ป้อมยามด้านหน้าโครงการ

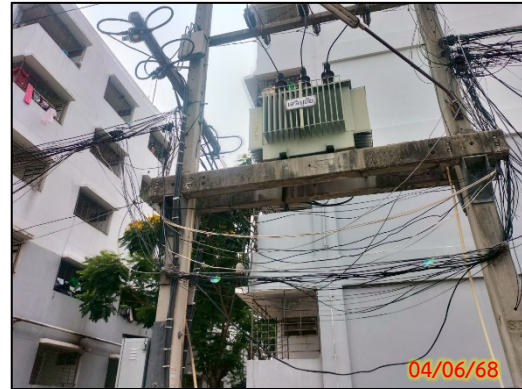
รูปที่ 2.2-2 หม้อแปลงไฟฟ้าของโครงการ

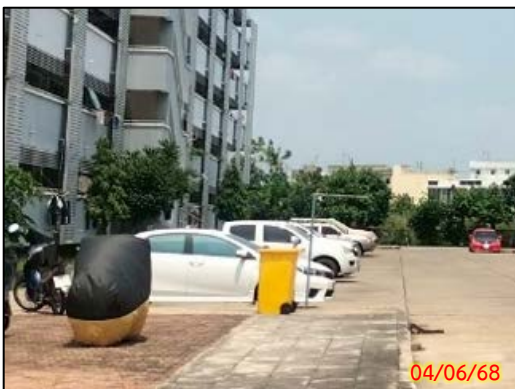
รูปที่ 2.2-3 ถังขยะมูลฝอยภายในโครงการ

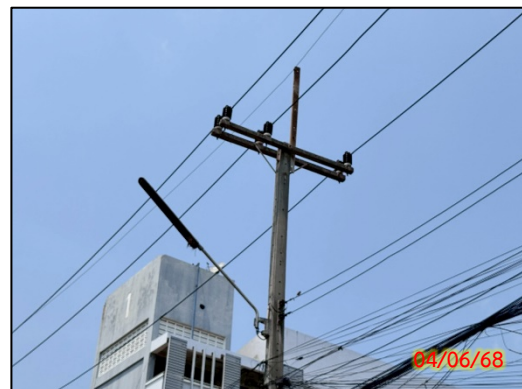
รูปที่ 2.2-4 ไฟฟ้าส่องสว่างของโครงการ

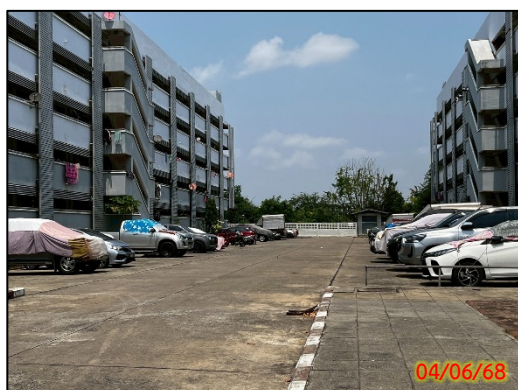
รูปที่ 2.2-5 ถนนภายในโครงการ

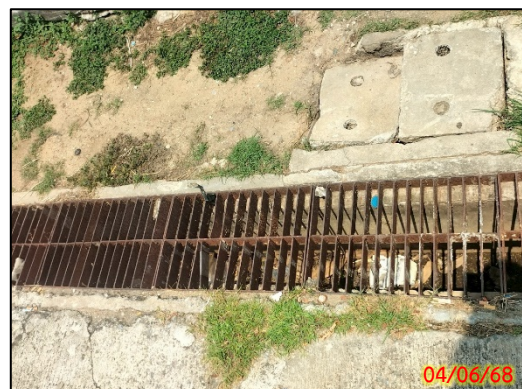
รูปที่ 2.2-6 รางระบายน้ำของโครงการ

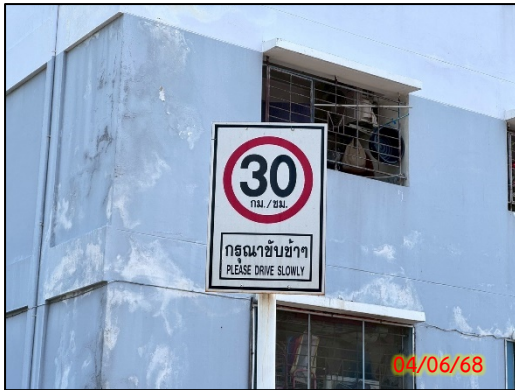
รูปที่ 2.2-7 ป้ายจำกัดความเร็วของโครงการ

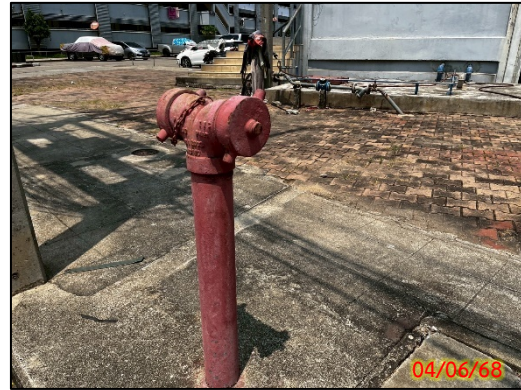
รูปที่ 2.2-8 หัวรับน้ำดับเพลิงของโครงการ

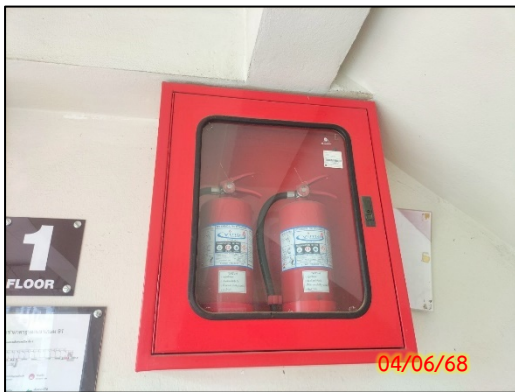
รูปที่ 2.2-9 ระบบป้องกันอัคคีภัย

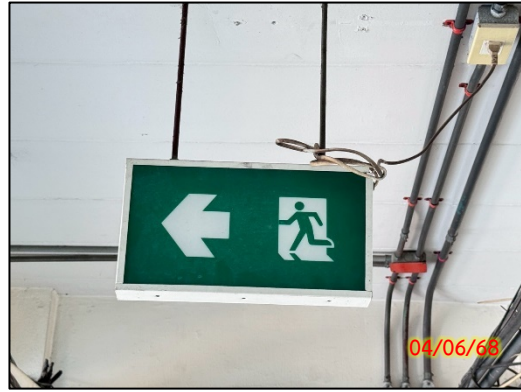
รูปที่ 2.2-10 ป้ายทางหนีไฟของโครงการ
