รายงานผลการปฏิบัติตามมาตรการป้องกัน
และแก้ไขผลกระทบสิ่งแวดล้อม
และมาตรการติดตามตรวจสอบผลกระทบสิ่งแวดล้อม

โครงการ IDEO MORPH 38 CONDOMINIUM
ตั้งอยู่ ถนนซอยสุขุมวิท 38 แขวงพระโขนง เขตคลองเตย กรุงเทพมหานคร
ของนิติบุคคลอาคารชุด ไอดีโอ มอร์ฟ 38
ฉบับประจำเดือนมกราคม ถึงเดือนมิถุนายน พ.ศ. 2568
(ระยะดำเนินการ)

รายงานผลการปฏิบัติตามมาตรการป้องกันและแก้ไขผลกระทบสิ่งแวดล้อม
และมาตรการติดตามตรวจสอบผลกระทบสิ่งแวดล้อม
โครงการ IDEO MORPH 38 CONDOMINIUM

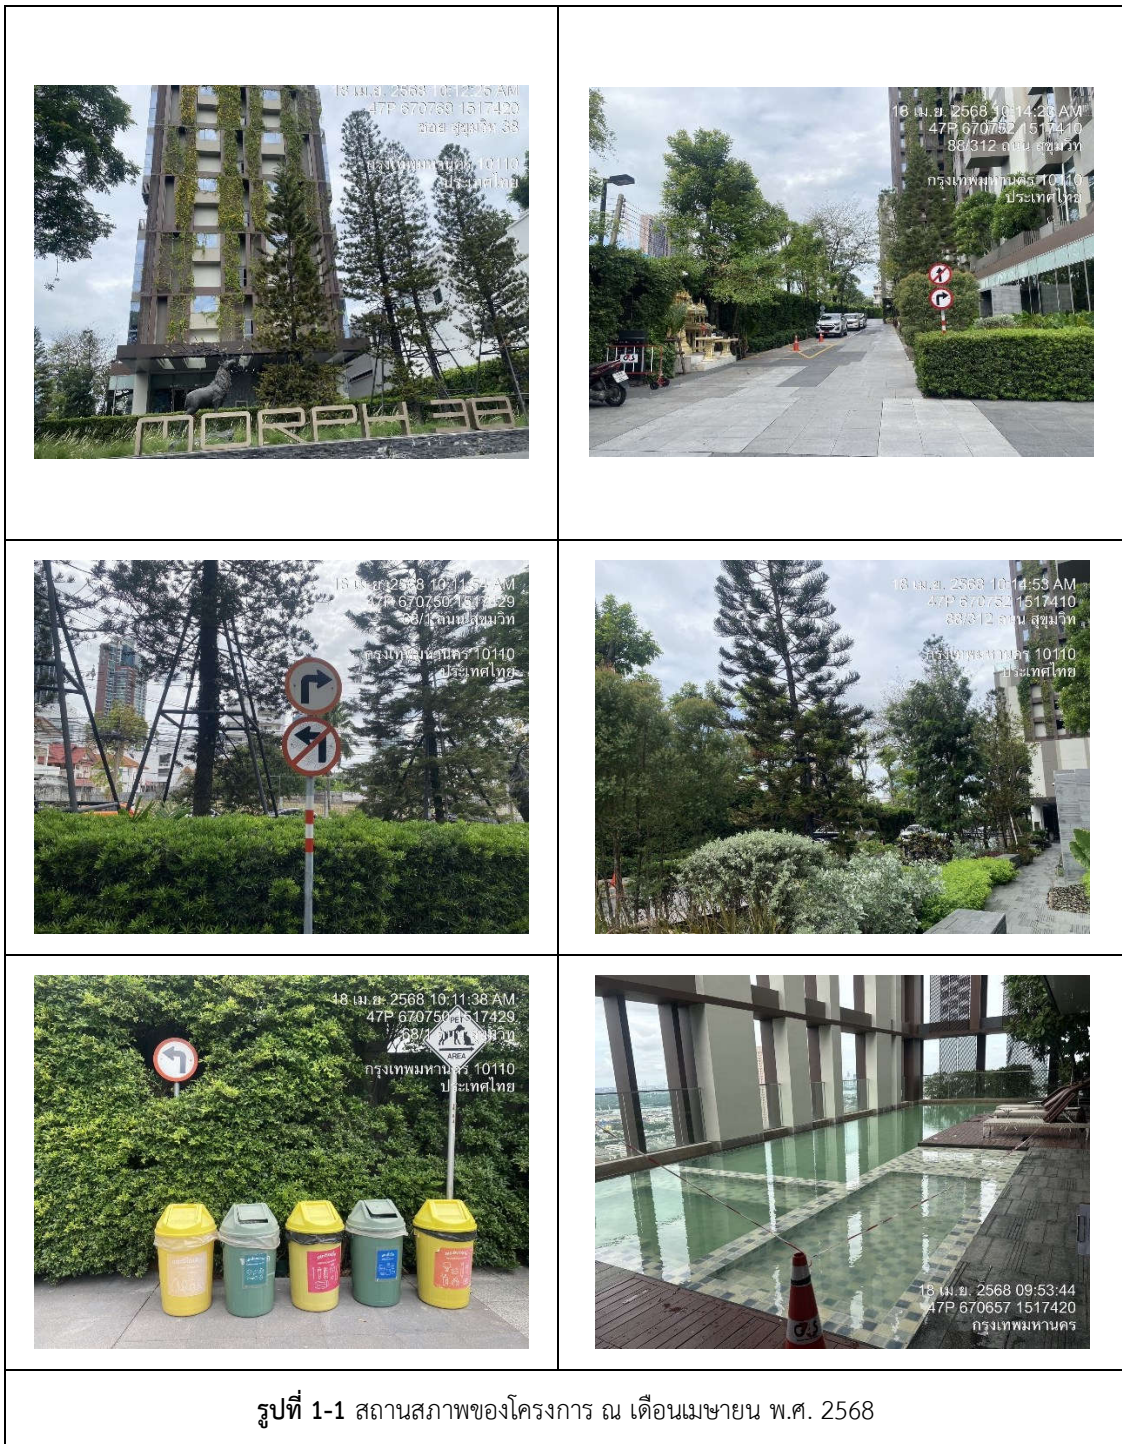
สถานภาพทั่วไปของโครงการ IDEO MORPH 38 CONDOMINIUM ในเดือนเมษายน พ.ศ. 2568 อยู่ใน
ระยะดำเนินการ แสดงดัง รูปที่ 1-1

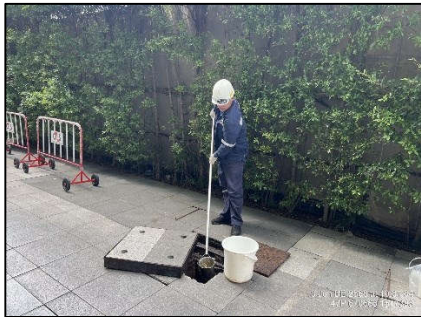
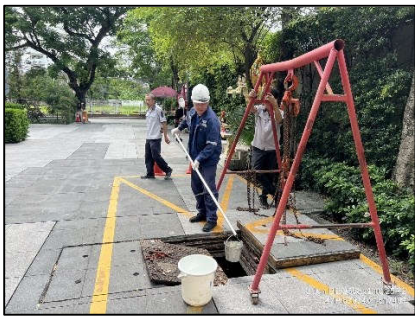
รูปที่ 4.1-1 การเก็บตัวอย่างคุณภาพน้ำทิ้งของโครงการ

บริเวณน้ำก่อนเข้าระบบบำบัดน้ำเสีย	บริเวณน้ำหลังผ่านระบบบำบัดน้ำเสีย
