6. ผลการติดตามตรวจสอบคุณภาพสิ่งแวดล้อม

6.1 การวิเคราะห์คุณภาพน้ำทิ้ง

6.3 การติดตามตรวจสอบผลกระทบสิ่งแวดล้อมของโครงการ

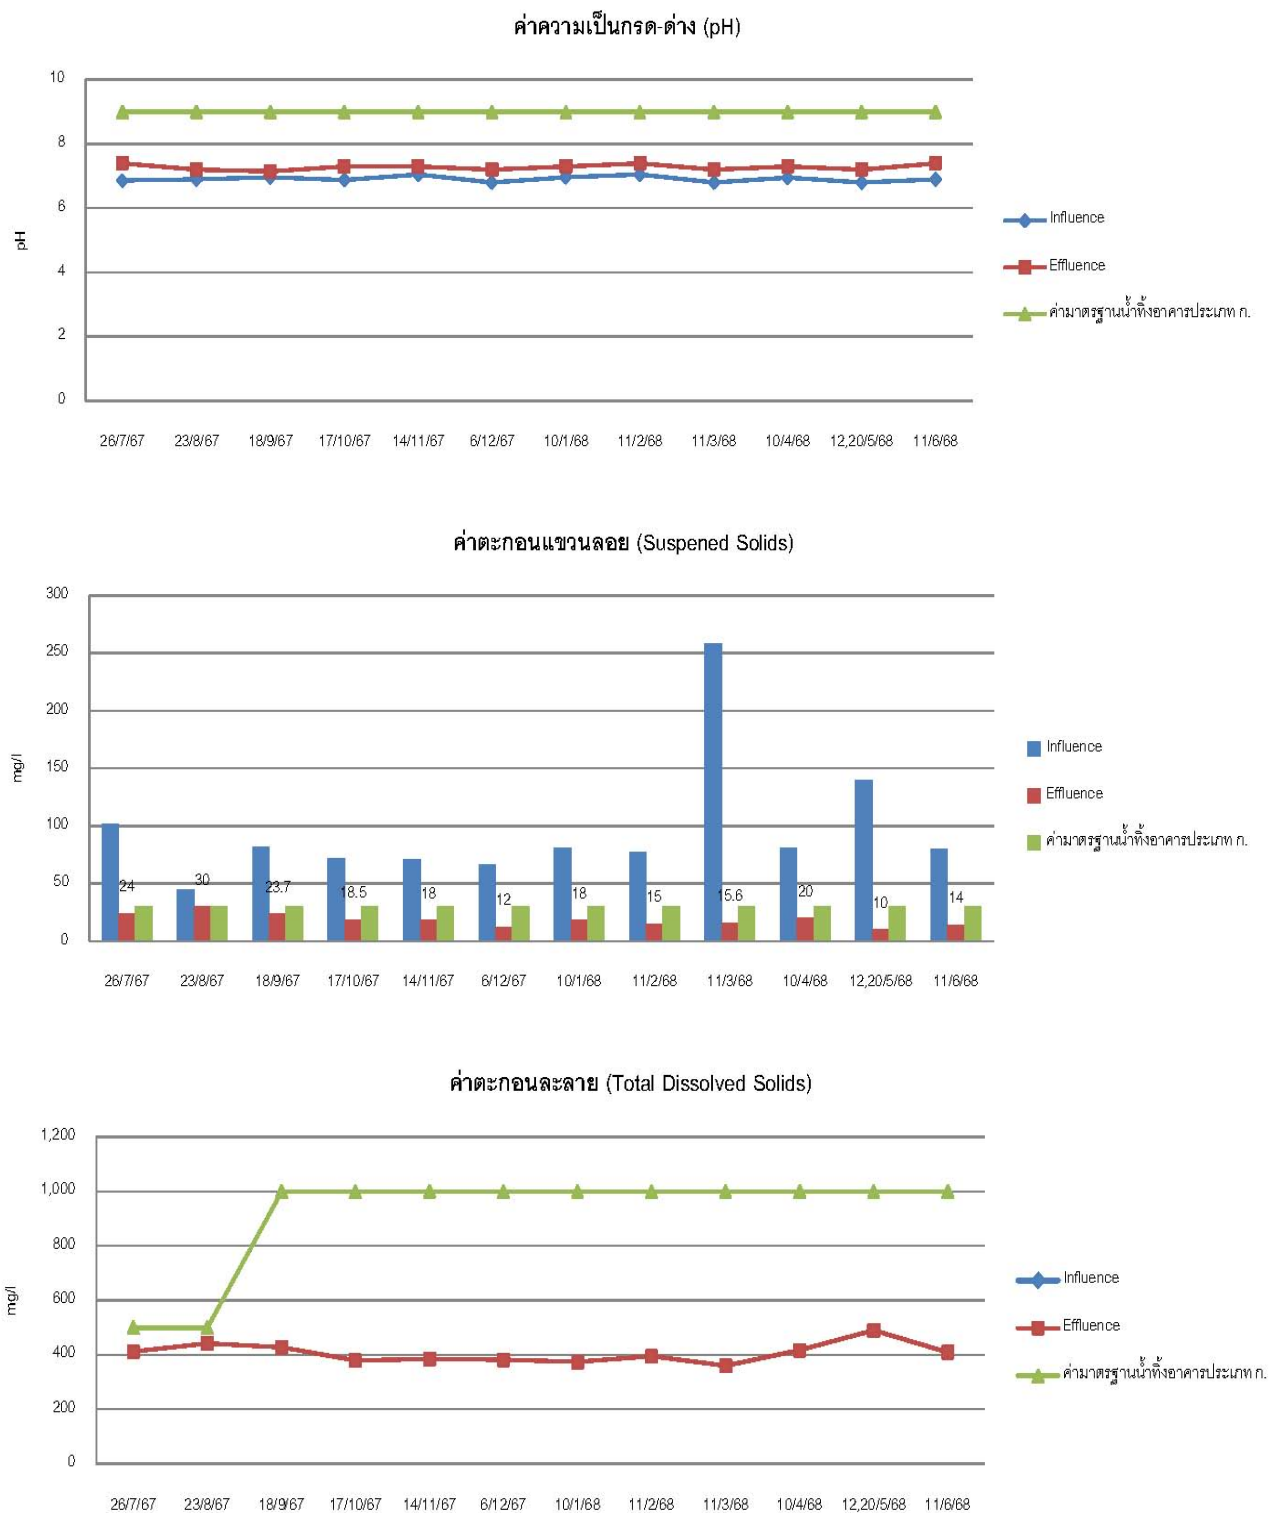
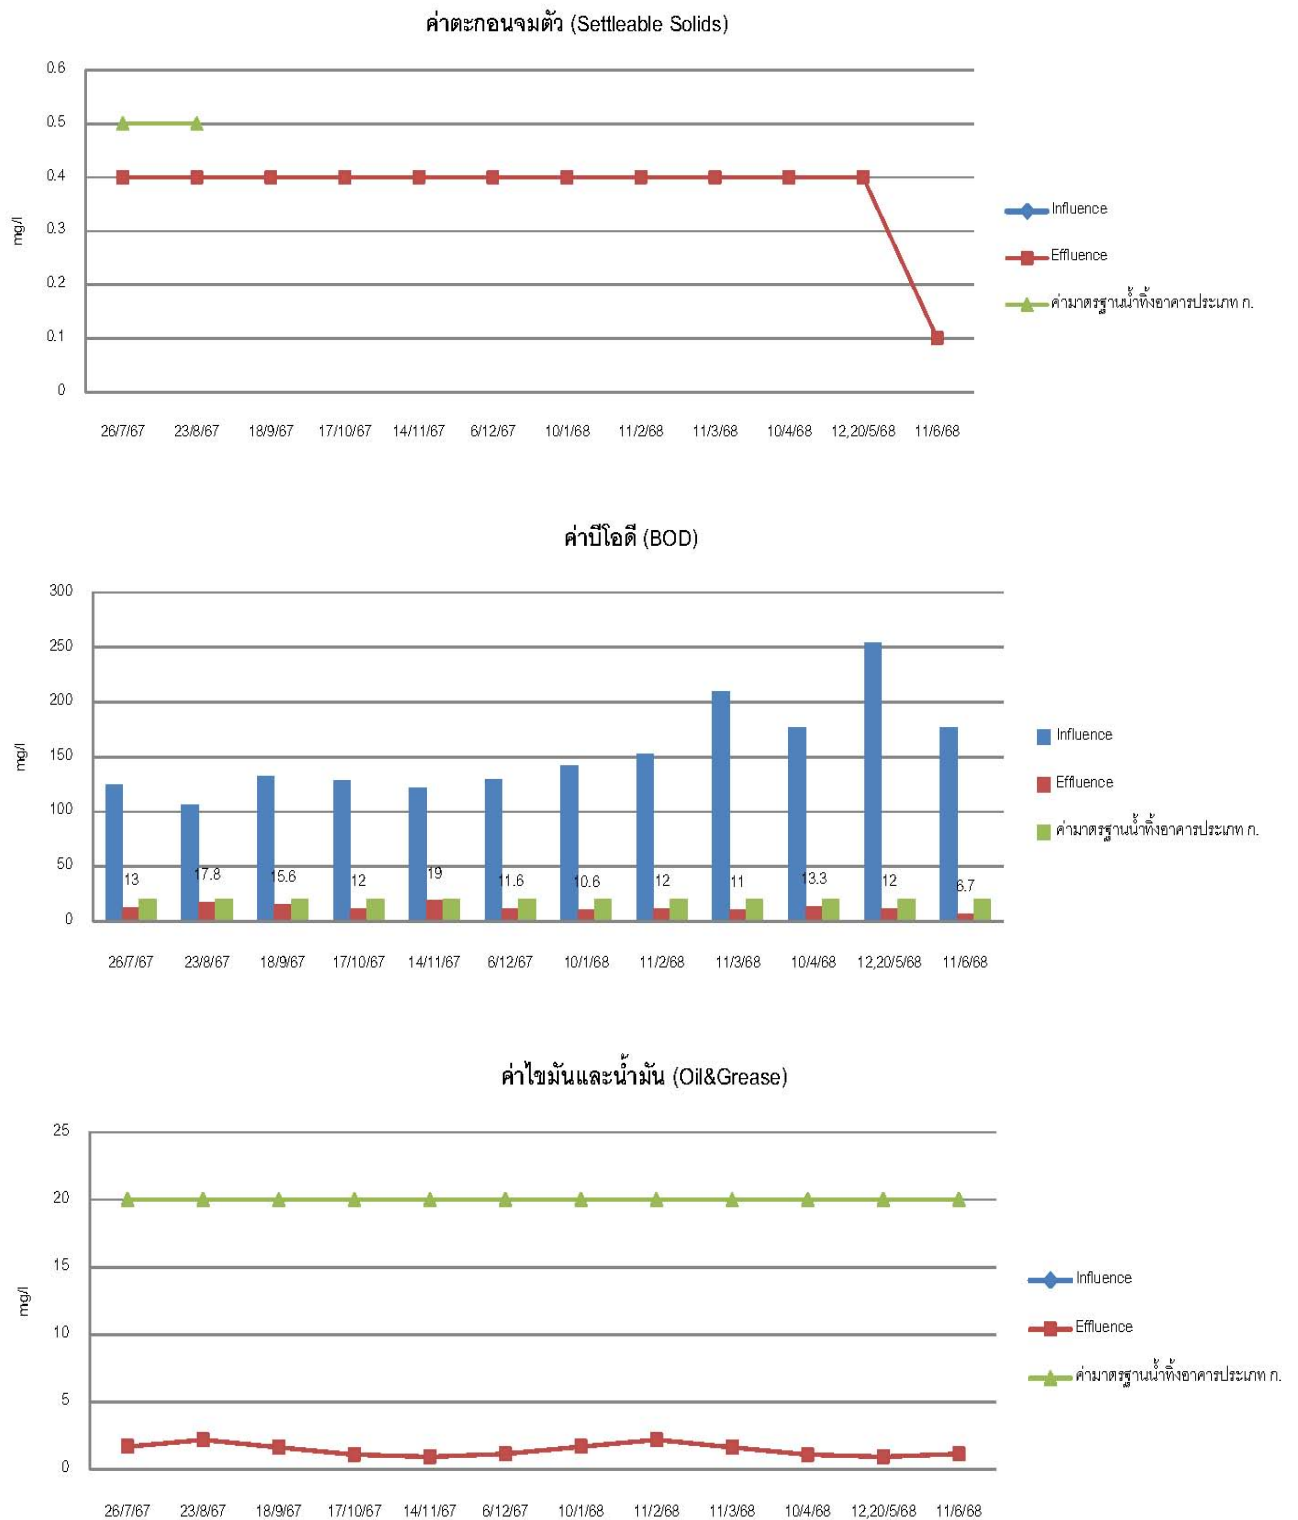
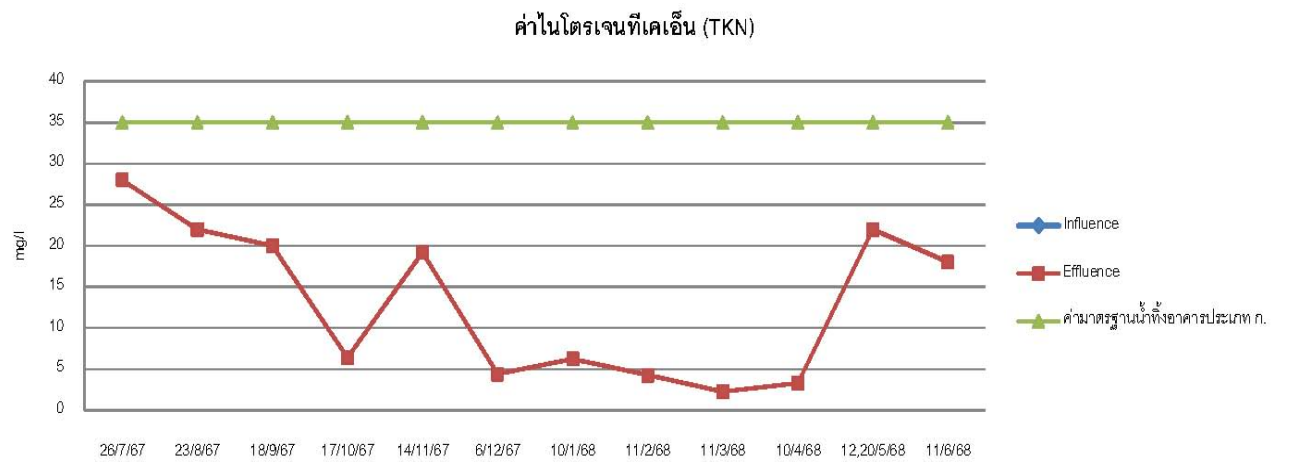
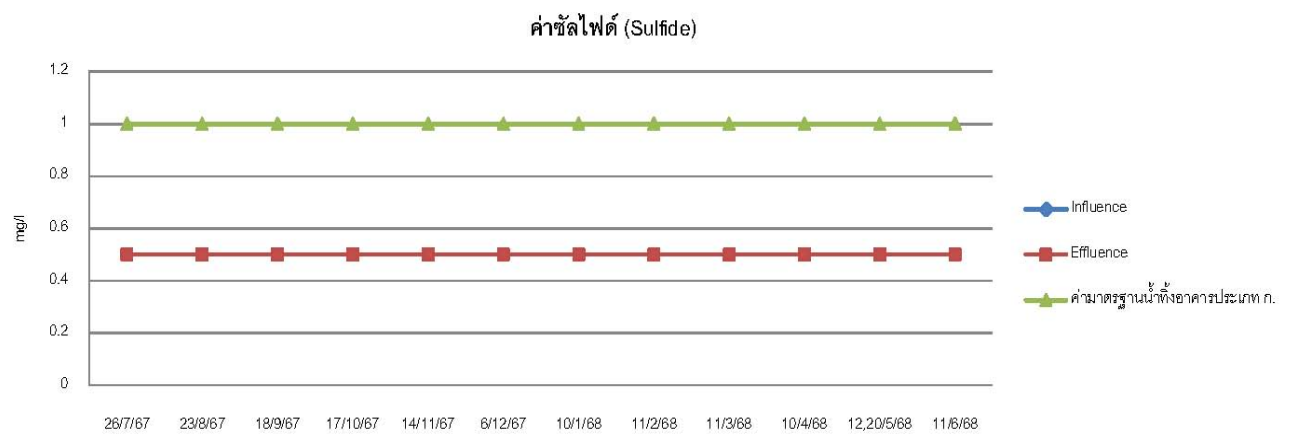
ภาพที่ 5 เปรียบเทียบผลการวิเคราะห์คุณภาพน้ำทิ้ง

ดัชนีวิเคราะห์ คุณภาพน้ำ	ผลการวิเคราะห์คุณภาพน้ำ							
	10 ม.ค.68	11 ก.พ.68	11 มี.ค.68	10 เม.ย.68	12 พ.ค.68	20 พ.ค.68	11 มิ.ย.68	ค่า มาตรฐาน*
pH	6.96	7.05	6.80	6.95	6.8	-	6.9	5.5-9
BOD (mg/l)	142	153	210	177	254	-	177	≤20
Oil & Grease (mg/l)	-	-	-	-	-	-	-	≤20
SS (mg/l)	80.5	77.0	258	81.0	140	-	80	≤30
TDS (mg/l)	-	-	-	-	-	-	-	≤1000
TKN (mg/l)	-	-	-	-	-	-	-	≤35
Sulfide (mg/l)	-	-	-	-	-	-	-	≤1.0
Settleable Solids (mg/l)	-	-	-	-	-	-	-	-

ดัชนีวิเคราะห์ คุณภาพน้ำ	ผลการวิเคราะห์คุณภาพน้ำ							
	10 ม.ค.68	11 ก.พ.68	11 มี.ค.68	10 เม.ย.68	12 พ.ค.68	20 พ.ค.68	11 มิ.ย.68	ค่า มาตรฐาน*
pH	7.30	7.40	7.20	7.30	7.1	7.2	7.4	5.5-9
BOD (mg/l)	10.6	12.0	11.0	13.3	66	12	6.7	≤20
Oil & Grease (mg/l)	1.10	0.85	1.00	1.50	2.2	1.2	1.5	≤20
SS (mg/l)	18.0	15.0	15.6	20.0	177	10	14	≤30
TDS (mg/l)	374	395	360	417	490	410	272	≤1000
TKN (mg/l)	6.20	4.26	2.24	3.26	22	18	1.6	≤35
Sulfide (mg/l)	<1.0	<1.0	<1.0	<1.0	1.0	<1.0	<1.0	≤1.0
Settleable Solids (mg/l)	<0.5	<0.5	<0.5	<0.5	10	<0.5	<0.1	-
