**5. ผลการดำเนินการตามมาตรการป้องกันและแก้ไขผลกระทบสิ่งแวดล้อม**  
**ตารางที่ 2 เปรียบเทียบมาตรการป้องกันและแก้ไขผลกระทบสิ่งแวดล้อมที่กำหนดไว้ในรายงานการวิเคราะห์ผลกระทบสิ่งแวดล้อม**  
**โครงการU KHAOYAI HOTEL(ชื่อเดิม โรงแรม Magnolias4) ระยะเปิดดำเนินการ**

รายงานผลการปฏิบัติตามมาตรการป้องกันแก้ไขผลกระทบสิ่งแวดล้อม และมาตรการติดตามตรวจสอบคุณภาพสิ่งแวดล้อม  
โครงการU KhaoyaiHotel ตั้งอยู่ที่ ทางหลวงแผ่นดินหมายเลข 7167 บ้านบึงเตย ตำบลหมูสี อำเภอปากช่อง จังหวัดนครราชสีมา

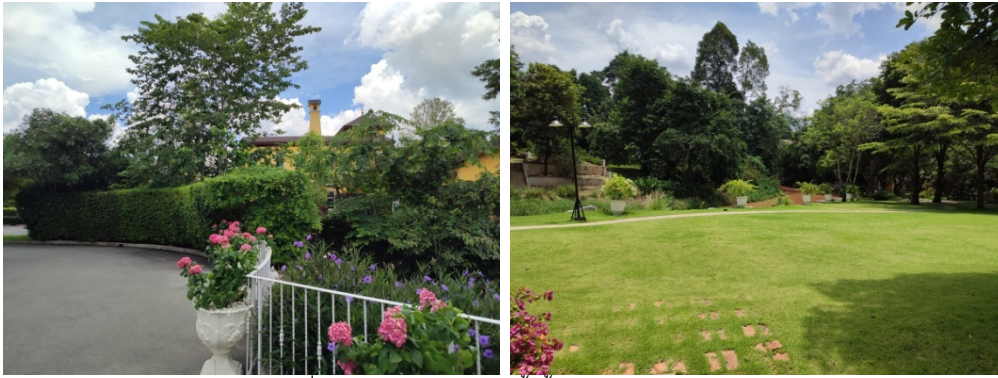
เงื่อนไขตามมาตรการป้องกันและแก้ไขผลกระทบสิ่งแวดล้อม	ผลการปฏิบัติตามมาตรการ	ปัญหา อุปสรรค และข้อเสนอแนะ	เอกสารอ้างอิง
<b>1.ทรัพยากรสิ่งแวดล้อมทางกายภาพ</b> <b>1.1 สภาพภูมิประเทศ</b> 1. จัดให้มีเจ้าหน้าที่คอยดูแลต้นไม้และสวนหย่อมภายในพื้นที่โครงการให้มีสภาพดีอยู่เสมอ ตามมาตรการด้านสุนทรียภาพและทัศนียภาพ	มีเจ้าหน้าที่ดูแลสวนไว้เป็นอย่างดี ต้นไม้ภายในโครงการทั้งหมดเจริญเติบโตดี เพราะต้นกล้านำมาปลูกเพิ่มเติมและจัดภูมิทัศน์ตัดแต่งทรงพุ่มอย่างสวยงาม ให้ความร่มรื่นเหมาะแก่การพักผ่อน	-	ภาพที่ 3-1

2. สำหรับแนวทางในการลดผลกระทบต่ออาคารข้างเคียง จะได้นำเสนอในหัวข้อผลกระทบด้านทัศนียภาพต่อไป	ผลกระทบด้านทัศนียภาพเป็นผลกระทบด้านบวก มีความกลมกลืนกับธรรมชาติดั้งเดิมที่เป็นลำห้วยและต้นไม้ริมห้วย	-	ภาพที่ 3-1
<b>1.2 ดินและการชะล้างพังทลาย</b> 1. จัดให้มีกำแพงกันดิน วัสดุผนังฉาบ) ผนังเรียบทำสี ทำ Struccoมีความสูง 1.5 เมตร และหนา 0.4 เมตร และราวกันตก วัสดุเหล็กกล่อง ทาสีกันสนิม และทำสีตามมาตรฐาน โครงการมีความสูง 1.05 เมตร โดยกำแพงกันดินนี้จะอยู่บริเวณพื้นที่สีเขียวของอาคาร B ด้านทิศเหนือติดกับลำตะคอง	กำแพงกันดินปัจจุบันเป็นวัสดุก่อหินอ่อนวางไล่ระดับที่ริมตลิ่งของห้วยลำตะคอง มีความลาดชันไม่เกิน 45 องศา สีที่ใช้เป็นสีธรรมชาติของหินอ่อนอยู่บริเวณริมพื้นที่สีเขียวของอาคาร B	-	ภาพที่ 3-2

ภาพที่ 3-1 ปลุกต้นไม้เป็นแนวรั้วกันขอบเขตของโครงการ

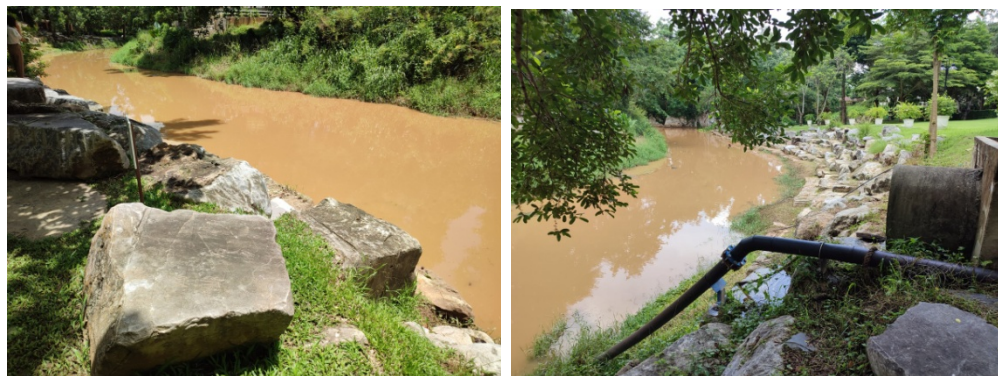
ภาพที่ 3-2 กำแพงดินเป็นภูเขารธรรมชาติ ใช้หินอ่อนตัดก้อน ทำเป็นกำแพงดินมีความลาดเอียงไม่เกิน 45 องศา และบ่อกักน้ำก่อนระบายออก

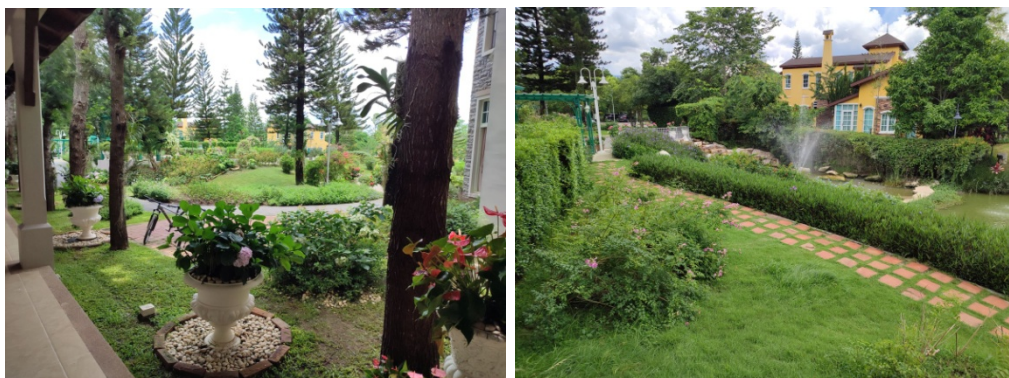
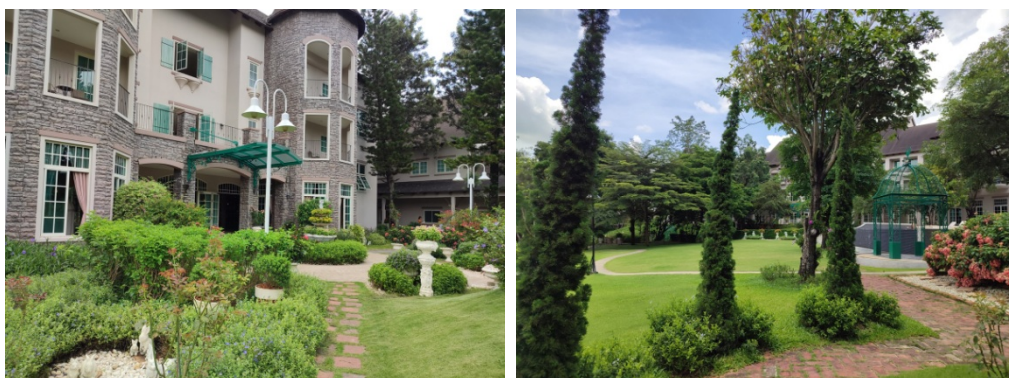
2. จัดให้มีกำแพงกันดิน วัสดุผนังและ CAP ของกำแพงกั้นหินภูเขารธรรมชาติและขนาด มีความสูงตั้งแต่ 1.10-2.30 เมตรและหนา0.55 เมตร โดยกำแพงกันดินนี้จะอยู่บริเวณพื้นที่สีเขียวของอาคาร B ด้านทิศเหนือ ซึ่งติดกับลำตะคองและโดยรอบสระน้ำของโครงการ	กำแพงกันดินปัจจุบันเป็นวัสดุก่อหินอ่อนวางไล่ระดับที่ริมตลิ่งของห้วยลำตะคอง มีความลาดชันไม่เกิน 45 องศา สีที่ใช้เป็นสีธรรมชาติของหินอ่อนอยู่บริเวณริมพื้นที่สีเขียวของอาคาร B	-	ภาพที่ 3-2
<b>1.3 คุณภาพอากาศ</b> 1. จัดให้มีพื้นที่สีเขียวตามแนวรั้วโครงการ เพื่อเป็นแนวกักบังความร้อนจากเครื่องปรับอากาศและเพื่อช่วยดูดคาร์บอนมอนนอกไซด์	มีพื้นที่สีเขียวตามแนวรั้วขอบเขตโครงการไว้แล้วอย่างหนาแน่น ไม่ใหญ่และไม่พุ่มมีทรงพุ่มที่ช่วยดูดซับคาร์บอนมอนนอกไซด์เป็นอย่างดี	-	ภาพที่ 3-3

4. รักษาสภาพธรรมชาติและดูแลต้นไม้ในโครงการให้ดีอยู่เสมอ เพื่อช่วยเป็นแนวป้องกันเสียงจากภายนอก	ดูแลต้นไม้และธรรมชาติโดยรอบไว้เป็นอย่างดี มีต้นไม้เป็นแนวป้องกันเสียงจากการจราจรภายนอกโครงการ	-	ภาพที่ 3-3

2. ปลูกต้นไม้และจัดภูมิสถาปัตยกรรมในพื้นที่โครงการเพื่อเป็นแนวป้องกันมิให้เศษตะกอนดินและป้องกันการไหลบ่าของน้ำลงสู่ลำตะคอง	ปลูกไว้แล้วทั้งไม้ยืนต้น ไม้พุ่มและไม้คลุมดิน	-	ภาพที่ 3-3

ภาพที่ 3-3 พื้นที่สีเขียวของโครงการ

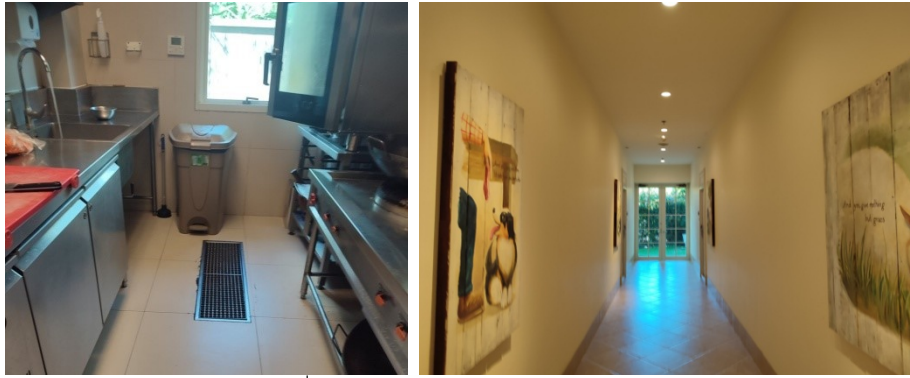
4. ดูแลระบบการระบายอากาศภายในอาคารอยู่เสมอ เปิดประตูอาคารบางจุดเพื่อให้อากาศถ่ายเทได้สะดวก	ประตูหน้าต่างอาคารเปิดไว้เสมอ สามารถระบายอากาศธรรมชาติพัดผ่านภายในอาคาร และภายในอาคารอากาศเย็นสบาย	-	ภาพที่ 3-4

ภาพที่ 3-4 ช่องเปิดระบายอากาศภายในอาคาร

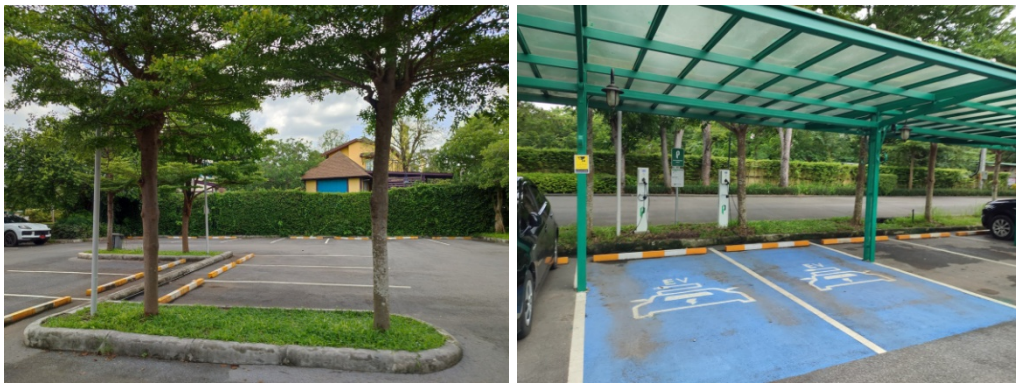
7. จัดให้มีพื้นที่สีเขียวรอบบริเวณลานจอดรถยนต์เพื่อทำหน้าที่ในการกรอง และดักจับสารมลพิษทางอากาศไม่ให้ออกสู่ภายนอกโครงการ	มีพื้นที่สีเขียวบริเวณรอบลานจอดรถไว้แล้ว มีทั้งไม้ยืนต้นและไม่พุ่ม	-	ภาพที่ 3-5

10. ห้ามวางป้ายหรือสิ่งปลูกสร้างอื่นบดบังหรือกีดขวางบริเวณช่องเปิดโล่งลานจอดรถยนต์	บริเวณลานจอดรถยนต์ไม่มีสิ่งปลูกสร้างอื่น และจำนวนที่จอดรถคงเดิม	-	ภาพที่ 3-5
<b>1.4 เสียงและการสั่นสะเทือน</b>

ภาพที่ 3-5 บริเวณพื้นที่จอดรถไม่มีกิจกรรมอื่นที่ทำให้ที่จอดรถลดลง

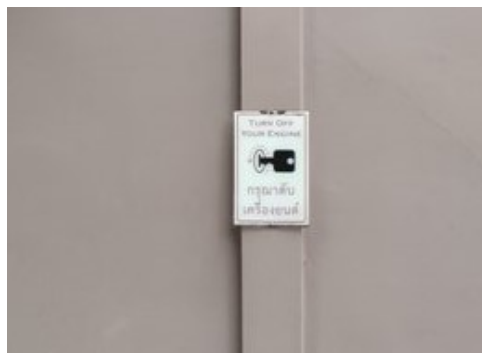
8. ติดป้ายห้ามติดเครื่องยนต์ทิ้งไว้บริเวณลานจอดรถยนต์ โดยดับเครื่องยนต์ทันทีเมื่อจอดรถแล้ว	ติดป้ายดับเครื่องยนต์ที่บริเวณที่จอดรถไว้แล้ว	-	ภาพที่ 3-6
9. ติดป้ายจำกัดความเร็วรถที่เข้า-ออกมีความเร็วไม่เกิน 30 กม./ชม.และคันสะดุดเพื่อลดความเร็วและป้องกันการพังกระเจาของฝุ่นอันเนื่องจากถนน	ติดป้ายจำกัดความเร็วไว้บริเวณทางเข้าโครงการเพื่อให้รถชะลอตัวในการเลี้ยวเข้าโครงการ	-	ภาพที่ 3-7

1. จำกัดความเร็วรถ ขณะแล่นเข้า-ออกพื้นที่โครงการให้มีความเร็วไม่เกิน 30 กม./ชม.	มีป้ายจำกัดความเร็วไว้แล้ว	-	ภาพที่ 3-7
2. ทำป้ายประกาศให้ดับเครื่องยนต์ทันทีเมื่อจอดรถ	มีป้ายให้ดับเครื่องยนต์ไว้แล้ว	-	ภาพที่ 3-6

ภาพที่ 3-6 บ้ายเตือนให้ดับเครื่องยนต์พื้นที่จอดรถ

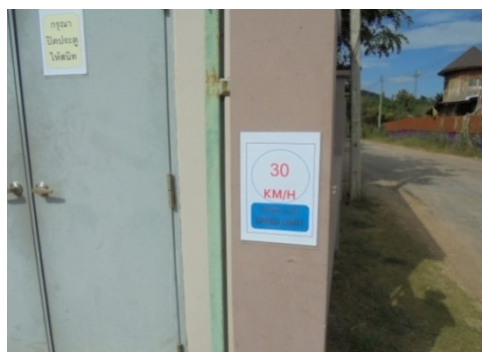
2. จำกัดความเร็วรถที่จะเข้า-ออกโครงการให้มีความเร็วไม่เกิน 30 กม./ชม. และจัดให้มีคันชะลอบริเวณทางเข้า-ออกโครงการเพื่อชะลอความเร็วของรถยนต์และลดอุบัติเหตุจากผู้สัญจร	ใช้ความเร็วต่ำไว้แล้ว เนื่องจากไม่สามารถชะลอความเร็วภายในโครงการได้	-	ภาพที่ 3-7

ภาพที่ 3-7ป้ายจำกัดความเร็วติดไว้บริเวณทางวิ่งรถทางเข้า-ออกโครงการ

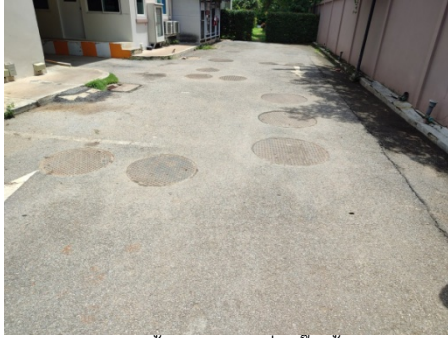
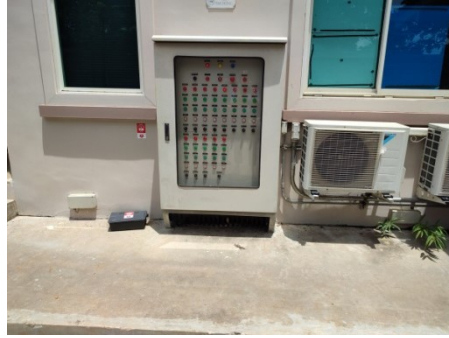
4. จัดให้มีการสูบน้ำจากตะกอนออกจากถังแยกตะกอนทุก 1 ปี	สูบน้ำจากถังแยกตะกอนไปกำจัดโดยรถสูบน้ำของปี 67	-	ภาพที่ 3-10
5. จัดให้มีเจ้าหน้าที่ที่มีความรู้คอยดูแลระบบบำบัดน้ำเสียของโครงการให้ใช้งานได้อย่างมีประสิทธิภาพ	เจ้าหน้าที่ผ่านช่างของโครงการมีความรู้ในการดูแลระบบบำบัดน้ำเสียเป็นอย่างดี	-	ภาพที่ 3-8

6. จัดให้มีเจ้าหน้าที่ที่มีความรู้คอยดูแลระบบบำบัดน้ำเสียของโครงการให้ใช้งานได้อย่างมีประสิทธิภาพ	ดูแลระบบบำบัดน้ำเสียไว้แล้วอย่างมีประสิทธิภาพ	-	ภาพที่ 3-8

9. ตรวจสอบดูแลฝาบ่อและส่วนที่ต้องเข้าไปดูแลและซ่อมแซมระบบให้อยู่ในสภาพที่ปิดมิดชิดตลอดเวลา เพื่อลดละอองน้ำเสียและกลิ่นเหม็นออกจากระบบบำบัด	ฝาบ่อบำบัดน้ำเสียเป็นฝาเหล็ก ปิดมิดชิดตลอดเวลาไม่มีกลิ่นละอองน้ำเสีย	-	ภาพที่ 3-8

11. จัดให้มีการสำรวจเครื่องเติมอากาศในระบบบำบัดน้ำเสียอีก 1 ชุด ไว้ในห้องสำนักงาน เพื่อใช้เปลี่ยนเครื่องเติมอากาศที่เสียหายทันที โดยไม่ต้องมีการพักเดินระบบนาน จนทำให้เกิดปัญหาน้ำเสียที่ไม่ได้บำบัดระบายลงสู่ท่อระบายน้ำสาธารณะ	จัดอุปกรณ์สำรองสำหรับเครื่องเติมอากาศไว้แล้ว ขณะซ่อมบำรุงจะมีการใช้งานได้อย่างต่อเนื่อง	-	ภาพที่ 3-8

เงื่อนไขตามมาตรการป้องกันและแก้ไขผลกระทบสิ่งแวดล้อม	ผลการปฏิบัติตามมาตรการ	ปัญหา อุปสรรค และข้อเสนอแนะ	เอกสารอ้างอิง
<b>3.5 การจัดการน้ำเสีย</b> 1. จัดให้มีระบบบำบัดน้ำเสียรวม ชนิดเติมอากาศ จำนวน 1 ชุด รองรับน้ำเสียได้ 70 ลบ.ม./วัน น้ำเสียที่ผ่านการบำบัดจะไหลเข้าสู่ถังเก็บน้ำหลังบำบัดเพื่อเติมโอโซน ซึ่งสามารถบำบัดจนได้คุณภาพน้ำทิ้งก่อนนำไปรดน้ำต้นไม้ ภายในโครงการและบางส่วนจะไหลลงสู่บ่อซึมในพื้นที่โครงการ และระบบบำบัดน้ำเสียแบบเติมอากาศสำหรับน้ำเสียจากห้องพักรวมจำนวน 1 ชุด ความจุ 0.6 ลบ.ม.	โครงการจัดระบบบำบัดน้ำเสียรวมไว้ภายในโครงการตามที่กำหนดไว้อย่างเคร่งครัด	-	ภาพที่ 3-8

เงื่อนไขตามมาตรการป้องกันและแก้ไขผลกระทบสิ่งแวดล้อม	ผลการปฏิบัติตามมาตรการ	ปัญหา อุปสรรค และข้อเสนอแนะ	เอกสารอ้างอิง
9. ตรวจสอบฝาบ่อและส่วนที่ต้องเข้าไปดูแลและซ่อมแซมระบบให้อยู่ในสภาพปิดมิดชิดตลอดเวลาเพื่อป้องกันละอองน้ำเสีย และกลิ่นเหม็นที่เกิดขึ้นจากระบบบำบัดน้ำเสีย	ฝาบ่อบำบัดน้ำเสียเป็นฝาเหล็ก ปิดมิดชิดตลอดเวลาไม่มีกลิ่นละอองน้ำเสีย	-	ภาพที่ 3-8

11. จัดให้มีการสำรวจเครื่องเติมอากาศในระบบบำบัดน้ำเสียอีก 1 ชุด ไว้ในห้องสำนักงานเพื่อให้ใช้เปลี่ยนเครื่องเติมอากาศที่เสียหายทันที โดยไม่ต้องมีการพักเดินระบบนาน จนทำให้เกิดปัญหาน้ำเสียที่ไม่ได้บำบัดระบายลงสู่ท่อระบายน้ำสาธารณะ	จัดอุปกรณ์สำรวจสำหรับเครื่องเติมอากาศไว้แล้ว ขณะซ่อมบำรุงจะมีการใช้งานได้อย่างต่อเนื่อง	-	ภาพที่ 3-8

ภาพที่ 3-8บริเวณบ่อบำบัดน้ำเสีย และเครื่องปั้มน้ำสำรองภายในบ่อเติมอากาศ การตรวจเช็คการทำงานของระบบบ่อบำบัดน้ำเสีย

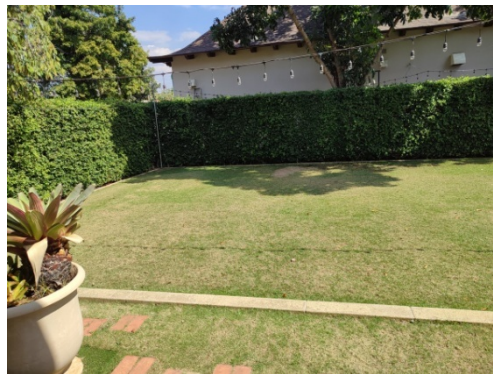
2. จัดให้มีการกำจัดก๊าซมีเทนที่เกิดขึ้นจากระบบบำบัดน้ำเสียรวมปริมาณ 1.84 ลบ.ม./วัน โดยใช้เมทิลโลโทรฟแบคทีเรียในดินของพื้นที่สีเขียวอาคาร B บริเวณด้านทิศตะวันออกของโครงการซึ่งอยู่เหนือระบบบำบัดน้ำเสียรวมมีพื้นที่ 140 ตร.ม.ในการบำบัด	จัดบริเวณพื้นที่สีเขียวด้านข้างระบบบำบัดน้ำเสียในการบำบัดมีเทนที่เกิดขึ้นไว้แล้ว	-	ภาพที่ 3-9

3. จัดให้น้ำทิ้งที่ผ่านการปรับปรุงคุณภาพน้ำแล้วจะถูกนำมาเติมโอโซนพักไว้ยังบ่อพักน้ำใส เพื่อใช้รดน้ำต้นไม้ขนาดความจุ 10 ลบ.ม. พร้อมนั้น เพื่อจ่ายน้ำผ่านไปตามท่อขนาด 1-3 นิ้ว เป็นท่อจ่ายน้ำ Reuse ต่อเข้ากับก๊อกน้ำบริเวณพื้นที่สีเขียวจำนวน 14 จุด	จัดให้มีการนำน้ำที่ผ่านการบำบัดแล้วนำมาจ่ายให้กับท่อแขนงระบบน้ำดื่มได้ดิน สำหรับรดน้ำต้นไม้บริเวณพื้นที่สีเขียว	-	ภาพที่ 3-9

12. จัดให้มีพื้นที่สีเขียวบริเวณใกล้กับระบบบำบัดน้ำเสียรวมของโครงการเพื่อช่วยลดซับและป้องกันกลิ่นอันไม่พึงประสงค์ต่อผู้ใช้บริการภายในโครงการ	มีพื้นที่สีเขียวใกล้กับระบบบำบัดน้ำเสียรวมแล้ว และไม่มีกลิ่นเหม็นของระบบบำบัดน้ำเสีย	-	ภาพที่ 3-9

2. จัดให้มีการสูบน้ำจากตะกอนออกจากถังแยกกากตะกอนทุก ๆ 1 ปี	สูบน้ำจากถังแยกตะกอนไปกำจัดโดยรถสูบน้ำของปี 66	-	ภาพที่ 3-10
3. จัดให้มีการกำจัดก๊าซมีเทนที่เกิดขึ้นจากระบบบำบัดน้ำเสียรวมปริมาณ 1.84 ลบ.ม./วัน โดยใช้เมทิลโอโทรฟแบบคทีเรียในดินของพื้นที่สีเขียวอาคาร B บริเวณด้านทิศตะวันออกของโครงการซึ่งอยู่เหนือระบบบำบัดน้ำเสียรวมมีพื้นที่ 140 ตร.ม. ในการบำบัด	จัดบริเวณพื้นที่สีเขียวด้านข้างระบบบำบัดน้ำเสียในการบำบัดมีเทนที่เกิดขึ้นไว้แล้ว	-	ภาพที่ 3-9

12. จัดให้มีพื้นที่สีเขียวบริเวณใกล้กับระบบบำบัดน้ำเสียรวมของโครงการ เพื่อช่วยดูดซับและป้องกันกลิ่นอันไม่พึงประสงค์ต่อผู้ใช้บริการภายในโครงการ	มีพื้นที่สีเขียวใกล้กับระบบบำบัดน้ำเสียรวมแล้ว และไม่มีกลิ่นเหม็นของระบบบำบัดน้ำเสียเลย	-	ภาพที่ 3-9
<b>3.6 การคมนาคมและการขนส่ง</b>

ภาพที่ 3-9 บริเวณพื้นที่สีเขียวสำหรับบ่อบำบัดก๊าซมีเทน

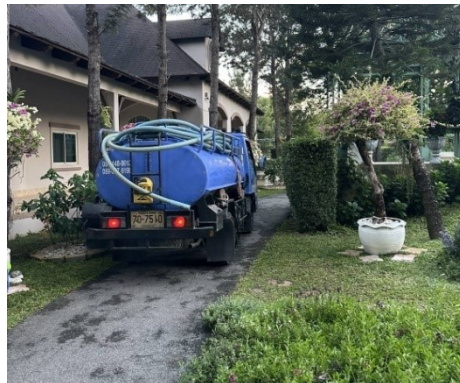
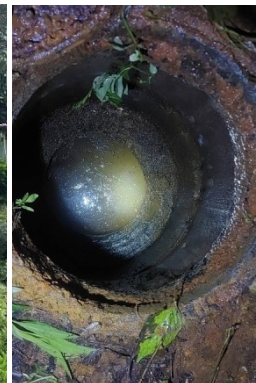
4. จัดให้น้ำทิ้งที่ผ่านการปรับปรุงคุณภาพน้ำแล้วจะถูกนำมาเติมโอโซนพักไว้ยังบ่อพักน้ำใส เพื่อใช้รดน้ำต้นไม้ขนาดความจุ 10 ลบ.ม. พร้อมนั้น เพื่อจ่ายน้ำผ่านไปตามท่อขนาด 1-3 นิ้ว เป็นท่อจ่ายน้ำ Reuse ต่อเข้ากับก๊อกน้ำบริเวณพื้นที่สีเขียว จำนวน 14 จุด	จัดให้มีการนำน้ำที่ผ่านการบำบัดแล้วนำมาจ่ายให้กับท่อแขนงระบบน้ำซึมใต้ดิน สำหรับรดน้ำต้นไม้บริเวณพื้นที่สีเขียว	-	ภาพที่ 3-10

ภาพที่ 3-10 สูดตะกอนไขมันออกจากถังแยกตะกอน

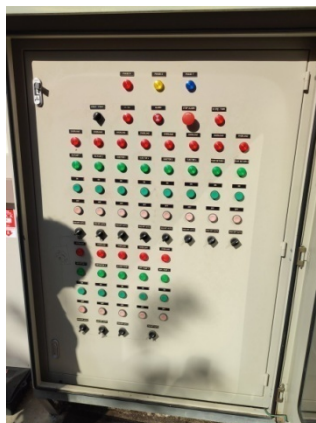
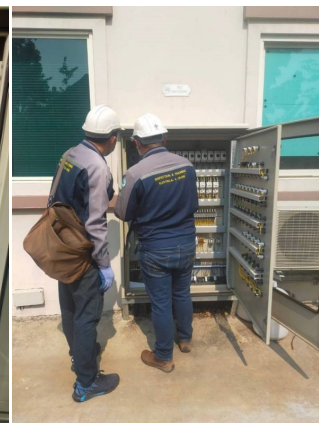
เงื่อนไขตามมาตรการป้องกันและแก้ไขผลกระทบสิ่งแวดล้อม	ผลการปฏิบัติตามมาตรการ	ปัญหา อุปสรรค และข้อเสนอแนะ	เอกสารอ้างอิง
7. จัดให้มีการติดตั้งมิเตอร์ไฟฟ้าแยกเฉพาะระบบบำบัดน้ำเสียรวมเพื่อประโยชน์ในการตรวจสอบประสิทธิภาพในการทำงานของระบบบำบัดน้ำเสีย	ติดตั้งมิเตอร์ไฟฟ้าของระบบบำบัดน้ำเสียแยกเฉพาะไว้แล้ว	-	ภาพที่ 3-11

6. จัดเจ้าหน้าที่ที่มีความรู้คอยดูแลระบบบำบัดน้ำเสียของโครงการให้ใช้งานได้อย่างมีประสิทธิภาพ	ดูแลระบบบำบัดน้ำเสียไว้แล้วอย่างมีประสิทธิภาพ	-	-
7. จัดให้มีมิเตอร์ไฟฟ้าแยกเฉพาะระบบบำบัดน้ำเสียรวมเพื่อประโยชน์ในการตรวจสอบประสิทธิภาพในการทำงานของระบบบำบัดน้ำเสีย	มีมิเตอร์ไฟฟ้าเฉพาะของระบบบำบัดน้ำเสียไว้แล้ว	-	ภาพที่ 3-11

ภาพที่ 3-11 แยกมอเตอร์แผงควบคุมระบบบ่อบำบัดน้ำเสียโดยเฉพาะ ตรวจสอบและบำรุงรักษาอย่างสม่ำเสมอ

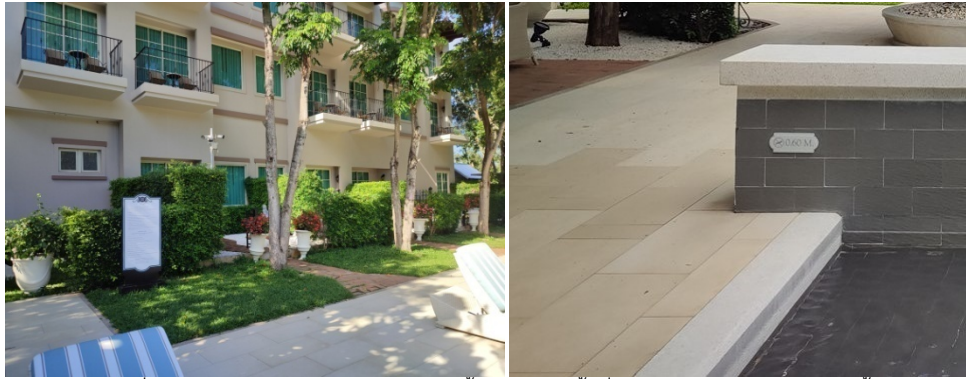
13. จัดให้มีผู้ควบคุมดูแล ซึ่งผ่านการฝึกอบรมการดูแลคุณภาพน้ำในสระว่ายน้ำตามหลักสุขาภิบาลสิ่งแวดล้อมเพื่อให้มีความรู้เกี่ยวกับการควบคุมน้ำ และการดูแลรักษาสระว่ายน้ำดังนี้ <ul style="list-style-type: none"> <li>- จัดให้มีการจัดและควบคุมคุณภาพน้ำให้อยู่ในเกณฑ์มาตรฐาน</li> <li>- บริเวณโดยรอบสระว่ายน้ำโดยเฉพาะทางเข้าสระว่ายน้ำต้องมีที่หรือบริเวณสำหรับล้างหรือเก็บรองเท้า</li> <li>- จัดให้มีการเก็บตัวอย่างเพื่อตรวจวิเคราะห์คุณภาพน้ำ ตามเกณฑ์มาตรฐาน ต้องเก็บอย่างน้อย 2 จุด โดยจากส่วนลึกและส่วนตื้นขณะที่มีผู้ใช้สระว่ายน้ำมากที่สุด</li> <li>- จัดให้มีเครื่องมือสำหรับตรวจวิเคราะห์คุณภาพน้ำ(pH Meter , Free and Total Chlorine Test Kit) ไว้ประจำโครงการ รวมทั้งบันทึกผล</li> </ul>	เจ้าหน้าที่ฝ่ายช่างควบคุมคุณภาพน้ำในสระว่ายน้ำของโครงการเป็นประจำทุกวันได้แก่ค่า pH Residual Chlorine ให้อยู่ในเกณฑ์มาตรฐานทุกวัน  บริเวณรอบสระว่ายน้ำมีทางเข้าและมีที่สำหรับล้างและเก็บรองเท้าไว้แล้ว  มีการตรวจคุณภาพน้ำเป็นประจำ 2 จุดที่ส่วนลึกและส่วนตื้น  มีเครื่องตรวจวิเคราะห์ไว้แล้วเป็น pH Meter , Free and Total Chlorine Test Kit	-	ภาพที่ 3-12

ภาพที่ 3-12 ป้ายกฎระเบียบการใช้สระว่ายน้ำ ป้ายระวังพื้นลื่น และ ป้ายความลึกสระว่ายน้ำ

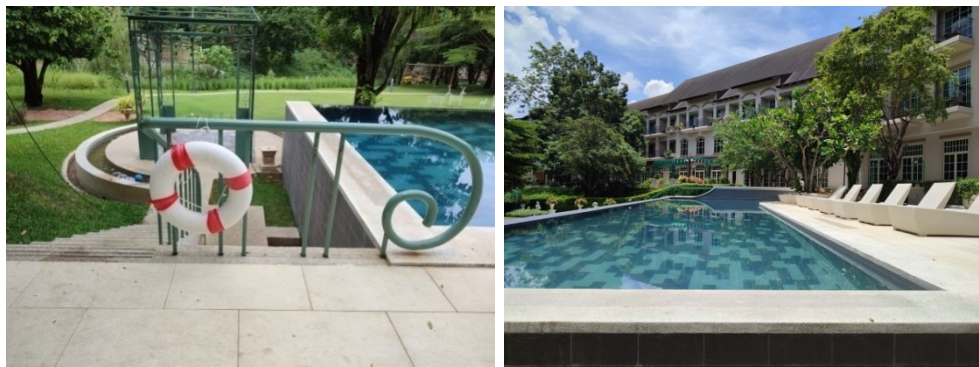
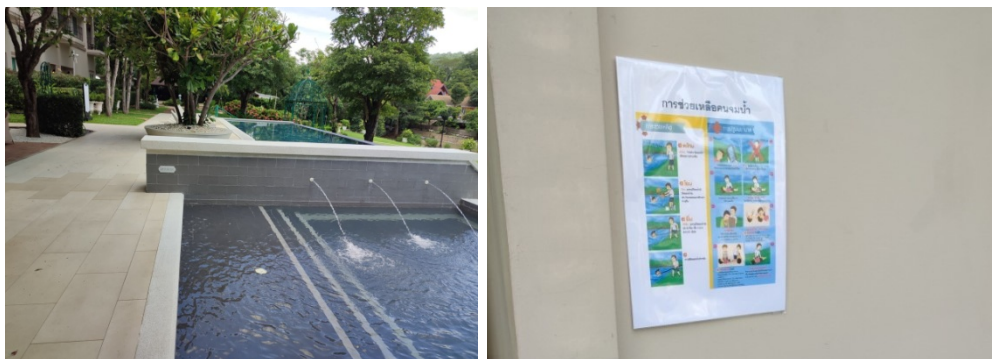
เงื่อนไขตามมาตรการป้องกันและแก้ไขผลกระทบสิ่งแวดล้อม	ผลการปฏิบัติตามมาตรการ	ปัญหา อุปสรรค และข้อเสนอแนะ	เอกสารอ้างอิง
<p>การวิเคราะห์</p> <ul style="list-style-type: none"> <li>- ต้องดูแลรักษาเครื่องกรองน้ำ ตามระยะเวลาที่สมควรเพื่อให้ทำงานได้อย่างมีประสิทธิภาพ</li> <li>- บริเวณโดยรอบสระว่ายน้ำ ต้องสะอาดและไม่มีคราบตะไคร่น้ำ</li> <li>- ถ้ามีการเปิดใช้สระว่ายน้ำในเวลากลางคืน ต้องมีไฟฟ้าสำหรับส่องสว่างเพียงพอ</li> <li>- ต้องมีป้ายแสดงวิธีการปฐมพยาบาลหรือวิธีการช่วยคนจมน้ำในตำแหน่งที่มองเห็นได้ชัดเจนบริเวณสระว่ายน้ำ</li> <li>- ต้องมีป้ายแสดงบริเวณหรือความลึกที่มองเห็นได้ชัดเจน บริเวณสระว่ายน้ำ</li> <li>- มีอุปกรณ์ในการช่วยชีวิตประจำสระว่ายน้ำ ได้แก่ ไม้ช่วยชีวิต ห่วงชูชีพ เครื่องหายใจ ห้องปฐมพยาบาลหรือชุดปฐมพยาบาลเป็นต้น และมีการฝึกซ้อมการใช้งาน</li> <li>- มีโทรศัพท์พร้อมติดหมายเลขโทรศัพท์ที่สำคัญในตำแหน่งที่มองเห็นได้ชัดเจนบริเวณสระว่ายน้ำ</li> </ul>	<p>ดูแลรักษาเครื่องกรองน้ำไว้แล้วสามารถกรองน้ำสระได้ใสสะอาด</p> <p>รอบสระว่ายน้ำเป็นทางเดินสะอาดไม่มีตะไคร่น้ำ</p> <p>เวลากลางคืนมีไฟฟ้าส่องสว่างบริเวณสระว่ายน้ำเพียงพอ</p> <p>ติดป้ายวิธีการปฐมพยาบาลคนจมน้ำไว้บริเวณสระว่ายน้ำแล้วและสามารถมองเห็นได้ชัดเจน</p> <p>มีป้ายบอกความลึกน้ำไว้ชัดเจน</p> <p>เตรียมอุปกรณ์ช่วยชีวิตไว้แล้ว เช่นห่วงชูชีพ เป็นต้น</p> <p>มีเบอร์โทรศัพท์ที่สำคัญไว้แล้ว</p>	-	<p>ภาพที่ 3-13</p> <p>ภาพที่ 3-12</p> <p>ภาพที่ 3-13</p>

ภาพที่ 3-13 สระว่ายน้ำอุปกรณ์ช่วยชีวิต ทางเดิน และป้ายวิธีการช่วยชีวิตคนจมน้ำ

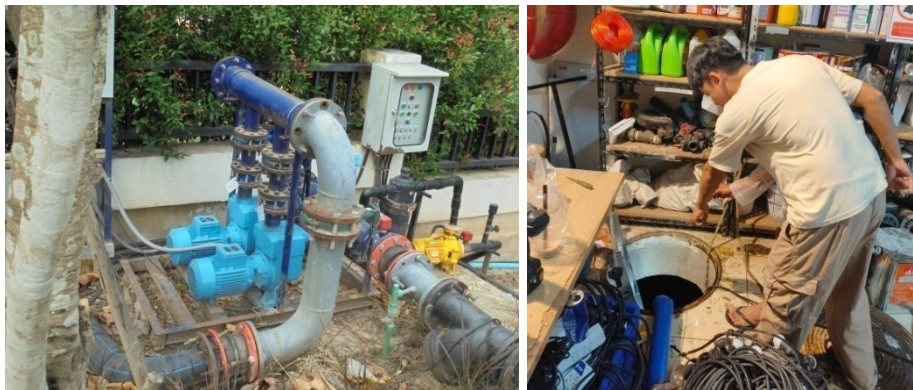
1. ตรวจสอบคุณภาพและบำรุงรักษาระบบการผลิตน้ำประปาให้มีคุณภาพและสภาพดีอยู่เสมอหากพบว่าการชำรุดให้รีบแก้ไขทันทีตลอดระยะเวลาดำเนินการ	ดูแลด้านการผลิตน้ำประปาไว้อย่างมีคุณภาพ	-	ภาพที่ 3-16

ภาพที่ 3-16 ระบบผลิตน้ำประปาของโครงการ

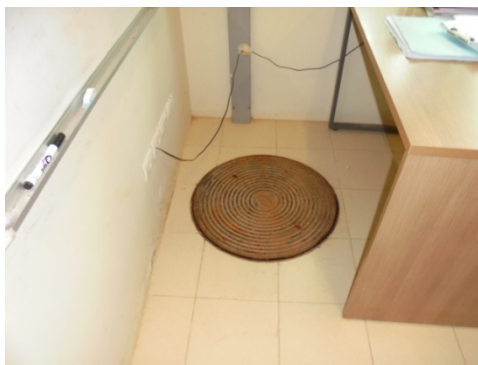
2. สำรองน้ำไว้ในโครงการตามที่ได้ออกแบบไว้ โดยให้มีถังเก็บน้ำใต้ดิน 1 ถัง ความจุรวม 154 ลบ.ม. สำหรับน้ำใช้ทั่วไป ซึ่งสามารถสำรองน้ำใช้ทั่วไป ได้นาน 1.8 วัน และจัดเก็บน้ำดับเพลิง ความจุรวม 315 ลบ.ม.สำหรับสำรองน้ำดับเพลิง สามารถสำรองน้ำได้นาน 1.11 ชั่วโมง	มีถังเก็บน้ำใต้ดินไว้แล้ว และสามารถสำรองน้ำใช้และน้ำดับเพลิงได้อย่างเพียงพอ	-	ภาพที่ 3-17

5. ฝาบ่อเก็บน้ำใต้ดิน ต้องมีฝาบ่อปิดมิดชิด และยกสูงจากพื้นดิน เพื่อป้องกันการปนเปื้อนของน้ำภายนอกเข้าสู่ถังเก็บน้ำทางฝาบ่อได้	ฝาบ่อน้ำใต้ดินเป็นฝาบ่อปิดมิดชิด ไม่เป็นฝายกสูง	-	ภาพที่ 3-17

ภาพที่ 3-17 ฝาท่อระบายน้ำใต้ดิน

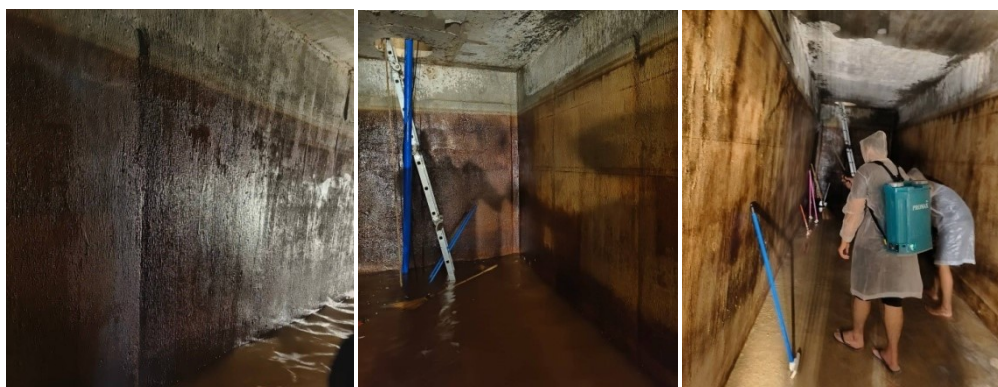
4. ตรวจสอบโครงสร้างถังเก็บน้ำใต้ดิน ให้มีความมั่นคงแข็งแรง ไม่มีรอยร้าวและรอยร้าว ที่จะทำให้เกิดการปนเปื้อนของน้ำภายนอกเข้าสู่ถังเก็บน้ำได้ ตลอดระยะเวลาดำเนินการ	ถังน้ำใต้ดินอยู่ในสภาพดี ไม่มีรอยแตกร้าว และปัจจุบันไม่มีการปนเปื้อนจากน้ำภายนอก	-	ภาพที่ 3-18

9. ถ้ามีการปนเปื้อนของน้ำในถังเก็บสำรองน้ำของโครงการ ให้เจ้าหน้าที่หรือช่างประจำโครงการมาล้างทำความสะอาด	ล้างทำความสะอาดอย่างสม่ำเสมอ	-	ภาพที่ 3-18
10. เลือกใช้อุปกรณ์และผลิตภัณฑ์ที่ประหยัดน้ำ ได้แก่ ชักโครก และฝักบัวรุ่นประหยัดน้ำ เป็นต้น	เลือกใช้อุปกรณ์และผลิตภัณฑ์ประหยัดน้ำทั้งหมด	-	ภาพที่ 3-37

11. รณรงค์ให้ผู้ใช้บริการและเจ้าหน้าที่ของโครงการมีการใช้น้ำอย่างประหยัด	พนักงานทุกคนและผู้มาใช้บริการใช้น้ำอย่างประหยัด	-	-
12. จัดให้มีการล้างทำความสะอาดถังเก็บน้ำสำรองของโครงการทุก 3 เดือน	ล้างถังสำรองน้ำไว้แล้ว	-	ภาพที่ 3-18
<b>3.2 การใช้ไฟฟ้า</b>

ภาพที่ 3-18 ล้างถังสำรองน้ำใต้ดิน

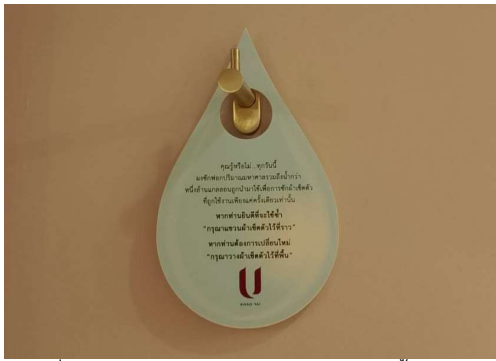
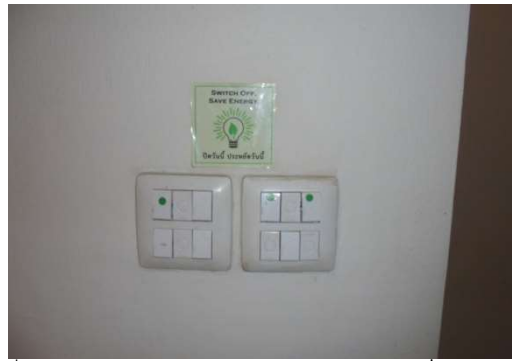
3. จัดให้มีสวิตช์ไฟแยกออกจากกัน เพื่อให้สามารถเปิด-ปิดได้เฉพาะจุดเพื่อเป็นการประหยัดพลังงาน	หลอดไฟสามารถเปิดเฉพาะจุดได้ทั้งหมด	-	ภาพที่ 3-19
4. เลือกใช้โคมไฟที่มีแผ่นสะท้อนแสง เพื่อช่วยให้แสงสว่างจากหลอดไฟกระจายได้อย่างเต็มประสิทธิภาพ	ใช้โคมไฟที่มีแผ่นสะท้อนแสงไว้แล้ว	-	ภาพที่ 3-33

เงื่อนไขตามมาตรการป้องกันและแก้ไขผลกระทบสิ่งแวดล้อม	ผลการปฏิบัติตามมาตรการ	ปัญหา อุปสรรค และข้อเสนอแนะ	เอกสารอ้างอิง
6. จัดให้มีพื้นที่สีเขียวแบบยั่งยืนรอบอาคารโครงการ ซึ่งนอกจากจะให้ความร่มรื่น และเกิดทัศนียภาพที่ดีแล้ว ยังส่งผลให้เกิดการระบายอากาศและระบายความร้อนได้ดี ช่วยบดบังแสงแดด และการดูดซับและถ่ายเทพลังงานความร้อนเข้าสู่ตัวอาคารอีกด้วย ซึ่งการปลูกต้นไม้ขนาดใหญ่ การปลูกพืชคลุมดิน จะช่วยลดความร้อนและเพิ่มความชื้นให้กับดิน ทำให้อากาศเย็นขึ้น	พื้นที่สีเขียวรอบ ๆ อาคาร ทำให้ภายในอาคารมีความเย็นสบาย มีทัศนียภาพที่สวยงามและเปิดช่องระบายอากาศ สามารถมีลดพัดตามทิศทางที่ห้วยลำตะคองเข้าสู่ภายในอาคารลดความร้อน และต้นไม้ช่วยเพื่อความชุ่มชื้นให้กับพื้นที่โครงการได้เป็นอย่างดี	-	ภาพที่ 3-44
<b>มาตรการที่เจ้าของโครงการรณรงค์ให้ผู้พักอาศัยปฏิบัติ</b> 1. ประชาสัมพันธ์ให้ผู้พักอาศัยปรับระดับอุณหภูมิภายในห้องให้พอเหมาะประมาณ 25-26 องศาเซลเซียส	รณรงค์ให้ผู้พักอาศัยปรับระดับอุณหภูมิเครื่องปรับอากาศไว้ที่ 26 องศาเซลเซียส	-	ภาพที่ 3-19

ภาพที่ 3-19 ป้ายรณรงค์ให้ประหยัดพลังงาน ตั้งอุณหภูมิเครื่องปรับอากาศ 25-26 องศาเซลเซียส ปิดไฟดวงที่ไม่ใช้งาน

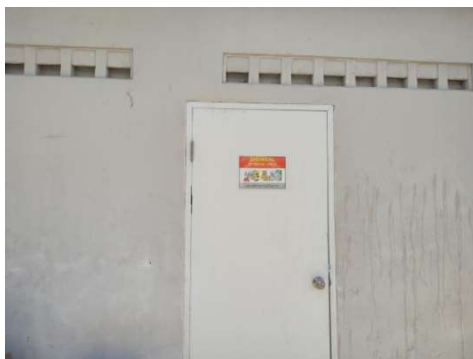
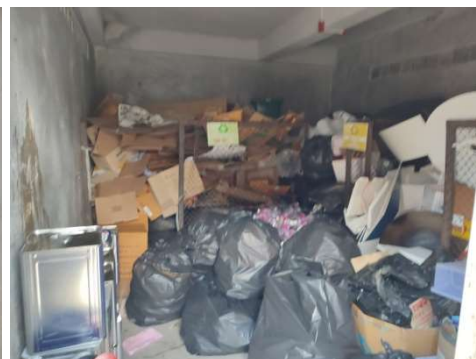
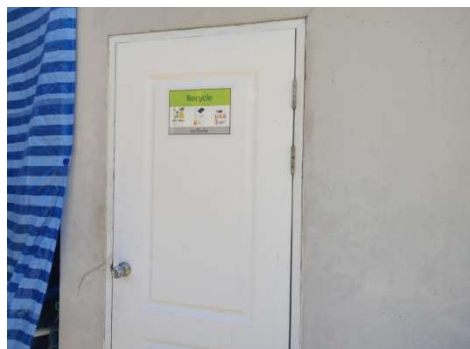
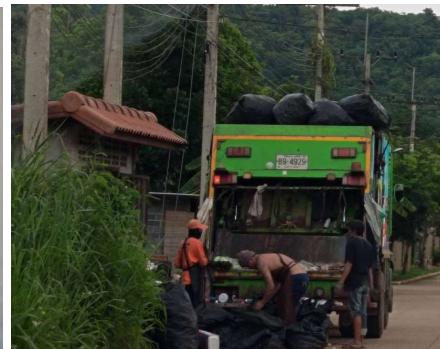
2. จัดให้มีห้องพักขยะรวมบริเวณชั้นล่างของโครงการจำนวน 3 ห้อง สำหรับห้องพักขยะแห้งขนาดความจุ 13.5 ลบ.ม. ห้องพักขยะเปียกขนาดความจุ 15.03 ลบ.ม. และห้องพักขยะรีไซเคิล อันตรายน ขนาดความจุ 33.35 ลบ.ม. รวมความจุ 62.28 ลบ.ม.สามารถกักเก็บขยะได้นาน 45 วัน ภายในห้องพักขยะมีรางระบายน้ำเพื่อรวบรวมน้ำในห้องพักขยะเข้าสู่ระบบบำบัดน้ำเสียของห้องพักขยะรวมก่อนเข้าสู่ระบบบำบัดน้ำเสียรวมของโครงการ	มีห้องพักขยะรวมไว้ที่ชั้นล่างใกล้กับทางเข้า-ออกโครงการ ภายในมีรางระบายน้ำเสียจากการล้างห้องขยะ และมีเครื่องปรับอากาศไว้แล้ว	-	ภาพที่ 3-21

8. ให้ผู้จัดการโรงแรมของโครงการประสานกับรถเก็บขยะของเทศบาลตำบลหมูสี เปิดไฟกระพริบฉุกเฉินตลอดช่วงเวลากการเก็บขยะเพื่อป้องกันอุบัติเหตุของรถยนต์ที่เข้า-ออกโครงการ	ประสานให้รถเก็บขยะของเทศบาลตำบลหมูสีมาเก็บขยะไว้แล้ว และเปิดไฟกระพริบไว้ตลอดการเก็บขยะ	-	ภาพที่ 3-21
<b>3.4 การระบายน้ำและการป้องกันน้ำท่วม</b>

ภาพที่ 3-21 ภายหลังพักมูลฝอยรวมของโครงการ และล้างทำความสะอาดอย่างสม่ำเสมอหลังทำการเก็บขนมูลฝอยแล้วและการเข้ามาจัดเก็บ  
ของรถเก็บขนมูลฝอย

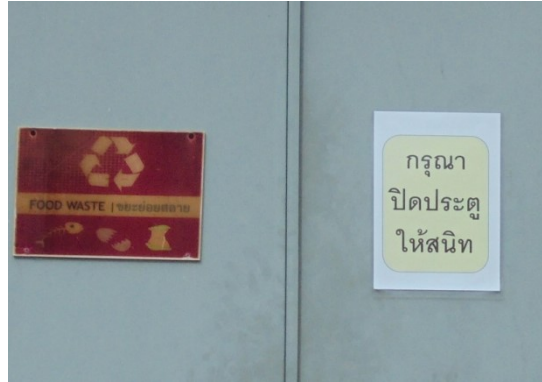
7. สำรวจตรวจสอบประตูห้องพักขยะรวมบริเวณชั้นล่างทุกครั้งเมื่อขนย้ายขยะ โดยประตูต้องปิดมิดชิดทุกครั้งเมื่อขนย้ายเสร็จสิ้น	ประตูห้องพักขยะปิดไว้อย่างมิดชิดและมีป้ายเตือนไว้หน้าห้องขยะ	-	ภาพที่ 3-22

ภาพที่ 3-22 ป้ายเตือนให้ปิดประตูห้องพัทยะให้มิดชิด

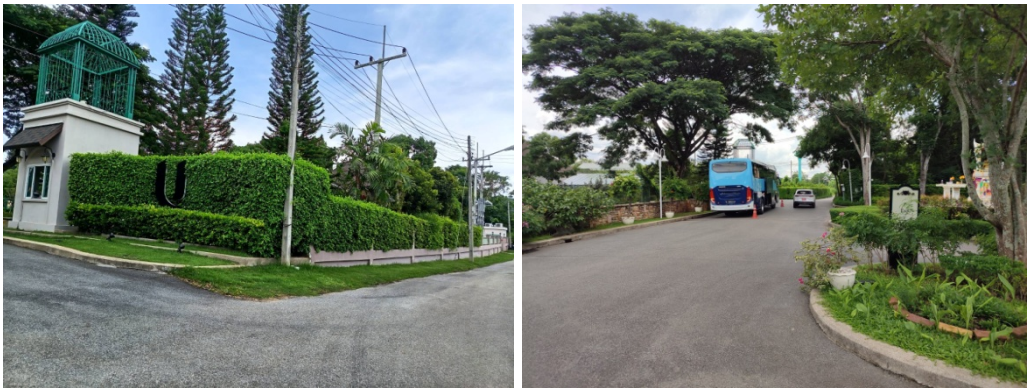
1. จัดให้มีเจ้าหน้าที่รักษาความปลอดภัยที่ผ่านการฝึกอบรมด้านการจราจรคอยอำนวยความสะดวกและจัดอบรมการจราจรบริเวณทางเข้า-ออกพื้นที่โครงการตลอด 24 ชั่วโมงและจัดให้มีเจ้าหน้าที่คอยอำนวยความสะดวกแก่ผู้พิการและทุพพลภาพในการเดินทางจากพื้นที่จอดรถเข้าสู่ตัวอาคารได้อย่างสะดวกปลอดภัย	มีเจ้าหน้าที่รักษาความปลอดภัย ดูแลความสะดวกด้านการจราจรที่บริเวณทางเข้าออกไว้แล้ว	-	ภาพที่ 3-23

3. จัดระบบการจราจรให้มีความปลอดภัย โดยการติดตั้งป้ายสัญญาณจราจรและจัดเจ้าหน้าที่ดูแลให้ความสะดวกภายในพื้นที่โครงการ โดยเฉพาะอย่างยิ่งบริเวณทางเข้า-ออกโครงการ	การจราจรมีความปลอดภัยอยู่เสมอ มีเจ้าหน้าที่ดูแลไว้แล้ว	-	ภาพที่ 3-23

เงื่อนไขตามมาตรการป้องกันและแก้ไขผลกระทบสิ่งแวดล้อม	ผลการปฏิบัติตามมาตรการ	ปัญหา อุปสรรค และข้อเสนอแนะ	เอกสารอ้างอิง
5. บริเวณทางเข้า-ออกโครงการ จะต้องไม่มีสิ่งกีดขวางที่จะบดบังทัศนวิสัยในการมองเห็นของผู้ขับขี่	ทางเข้าออกไม่มีสิ่งกีดขวาง	-	ภาพที่ 3-23

<b>4.คุณภาพชีวิต</b> <b>4.1 สภาพเศรษฐกิจและสังคม</b> 1. จัดให้มีเจ้าหน้าที่รักษาความปลอดภัยออกตรวจดูแลความเรียบร้อยตลอด 24 ชม.	เจ้าหน้าที่รักษาความปลอดภัยดูแลไว้อย่างดี 24 ชั่วโมง	-	ภาพที่ 3-23

เงื่อนไขตามมาตรการป้องกันและแก้ไขผลกระทบสิ่งแวดล้อม	ผลการปฏิบัติตามมาตรการ	ปัญหา อุปสรรค และข้อเสนอแนะ	เอกสารอ้างอิง
2. จัดสร้างบ่อน้ำรักษาความปลอดภัย ออกตรวจดูแลความเรียบร้อยตลอด 24 ชม.	มีบ่อน้ำรักษาความปลอดภัยและ รมภ.ดูแลไว้เป็นอย่างดี ตลอด 24 ชั่วโมง	-	ภาพที่ 3-23

ภาพที่ 3-23 ทางเข้าออกพื้นที่โครงการและถนนภายในโครงการ เจ้าหน้าที่รักษาความปลอดภัย

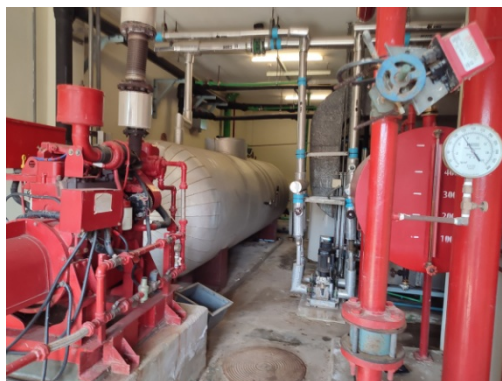
ภาพที่ 3-25 ห้องเครื่องสูบน้ำดับเพลิง ตรวจสอบไว้แล้วและเปลี่ยนอุปกรณ์ปัจจุบันอยู่ในสภาพดีพร้อมใช้งาน

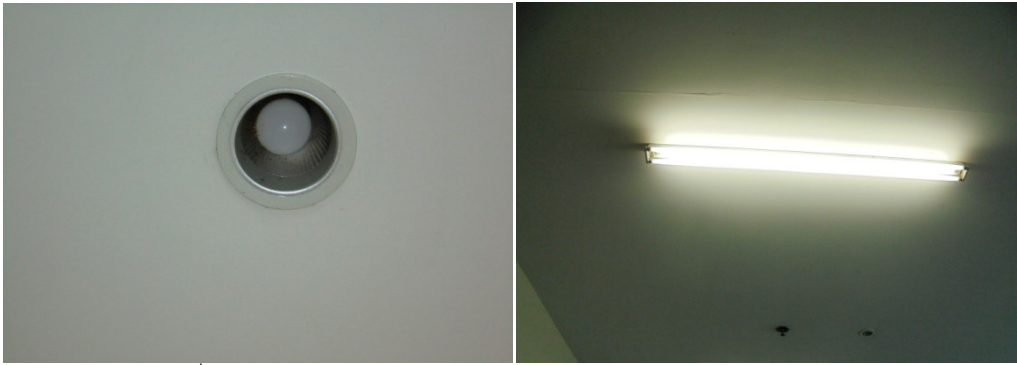
2. เลือกใช้ผลิตภัณฑ์ชนิดประหยัดพลังงาน(หลอดคอมแพคฟลูออเรสเซนต์)หรือหลอดตะเกียบ หลอดคอมจอมประหยัด ที่มีอายุการใช้งานยาวนานบริเวณพื้นที่พักอาศัย และหลอดไฟที่มีกำลังการส่องสว่างสูงแต่วัตต์ต่ำ สำหรับพื้นที่ส่วนกลางหรือพื้นที่ที่จำเป็นต้องเปิดไฟทิ้งไว้ตลอดทั้งวัน และเลือกใช้บัลลาสต์ประหยัดไฟหรือบัลลาสต์อิเล็กทรอนิกส์เพื่อช่วยเพิ่มประสิทธิภาพในการประหยัดไฟได้มากขึ้น	เลือกใช้หลอดคอมแพคฟลูออเรสเซนต์ ทั้งหมด และใช้บัลลาสต์ประหยัดไฟไว้แล้ว	-	ภาพที่ 3-33

ภาพที่ 3-33 โคมไฟมีแผ่นสะท้อนแสงและ หลอดไฟเป็นแบบประหยัดพลังงาน (LED)

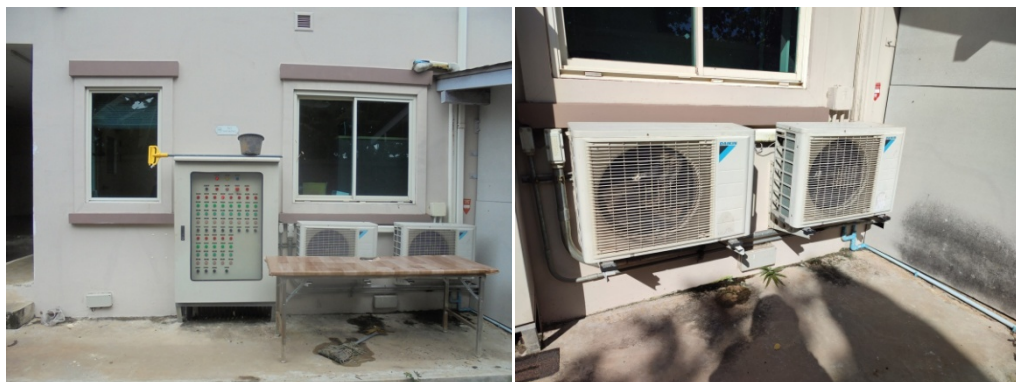
เงื่อนไขตามมาตรการป้องกันและแก้ไขผลกระทบสิ่งแวดล้อม	ผลการปฏิบัติตามมาตรการ	ปัญหา อุปสรรค และข้อเสนอแนะ	เอกสารอ้างอิง
3. เจ้าของโครงการต้องเลือกใช้เครื่องปรับอากาศที่มีฉลากประหยัดไฟและไม่มีสาร CFCs เป็นส่วนประกอบ	เลือกใช้เครื่องปรับอากาศที่มีฉลากประหยัดไฟ และไม่มีสาร CFCs	-	ภาพที่ 3-35

5. เครื่องปรับอากาศภายในอาคาร เลือกใช้ผลิตภัณฑ์แบบประหยัดไฟ และไม่ใช้สาร CFC เป็นส่วนประกอบของเครื่องปรับอากาศ	เครื่องปรับอากาศอาคารเป็นแบบประหยัดไฟทั้งหมด	-	ภาพที่ 3-35

ภาพที่ 3-35 เครื่องปรับอากาศ แบบ Split Type ประหยัดพลังงาน

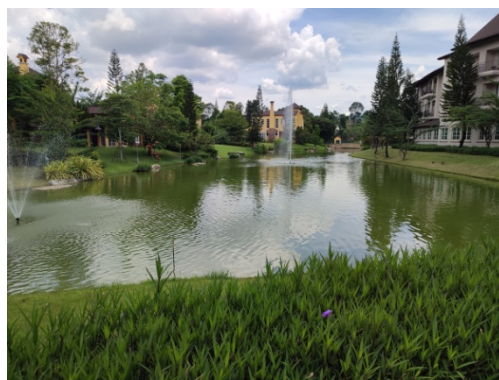
4. หากพบว่าท่อระบายน้ำแตกหัก ต้องดำเนินการซ่อมแซมเปลี่ยนท่อใหม่ทันที	ท่อระบายน้ำไม่แตกหักเสียหาย	-	ภาพที่ 3-45
5. จัดให้มีบ่อนกักน้ำในพื้นที่โครงการปริมาตร 10,032 ลบ.ม.ก่อนปล่อยน้ำออกสู่ลำตะคอง	มีบ่อนกักน้ำไว้แล้ว	-	ภาพที่ 3-40
<b>มาตรการติดตามตรวจสอบผลกระทบสิ่งแวดล้อม</b>

ภาพที่ 3-40 บ่อหน่วงน้ำ ปัจจุบันไม่มีน้ำเอ่อล้น

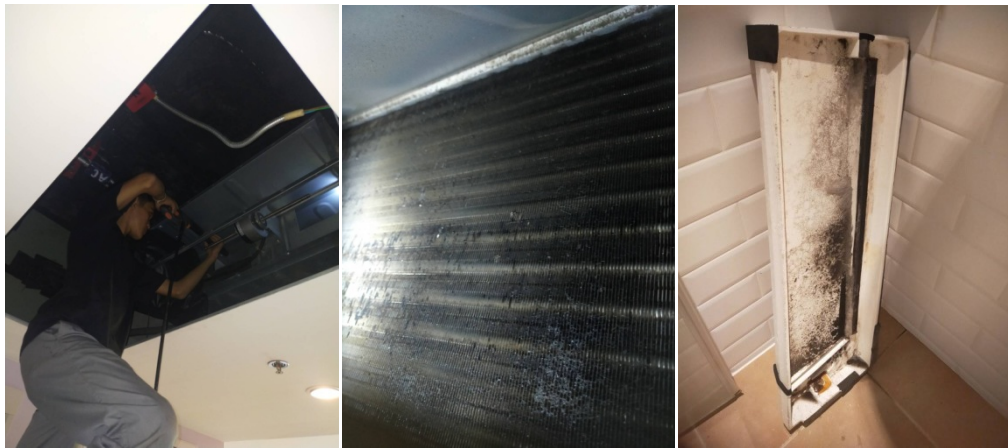
2. ทำความสะอาดเครื่องปรับอากาศเป็นประจำเพื่อเพิ่มประสิทธิภาพการทำงานของเครื่องปรับอากาศและยังเป็นการป้องกันการสะสมของเชื้อโรคและเชื้อแบคทีเรียต่างๆ	ทำความสะอาดเครื่องปรับอากาศไว้อย่างสม่ำเสมอไม่มีเชื้อโรคสะสมในครั้งนี้ได้ทำถอดเครื่องปรับอากาศในห้องพัสดุปล่อยเปียกออกมาล้างทำความสะอาด และฆ่าเชื้อโรค	-	ภาพที่ 3-41

5. เครื่องปรับอากาศควรจัดให้มีระบบฟอกอากาศภายในระบบปรับอากาศทุกเครื่อง	จัดให้มีระบบฟอกอากาศในระบบปรับอากาศไว้แล้ว	-	ภาพที่ 3-41
6. เครื่องปรับอากาศ ควรทำความสะอาดแผ่นกรองและสิ่งสกปรกต่าง ๆ อย่างน้อยทุก 6 เดือน/ครั้ง	ทำความสะอาดแผ่นกรองทุก 6 เดือนล้างแผ่นกรองและฆ่าเชื้อโรค	-	ภาพที่ 3-41

ภาพที่ 3-41 ล้างทำความสะอาดเครื่องปรับอากาศ

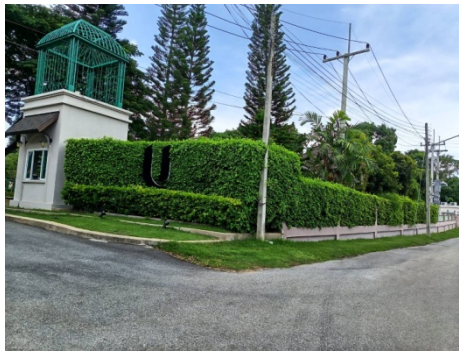
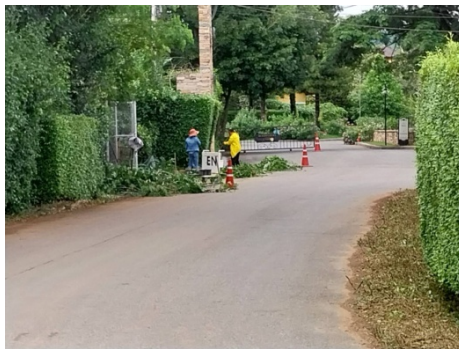
ภาพที่ 3-42 สภาพถนนการะจำยอม มีสภาพดี ไม่เสียหาย

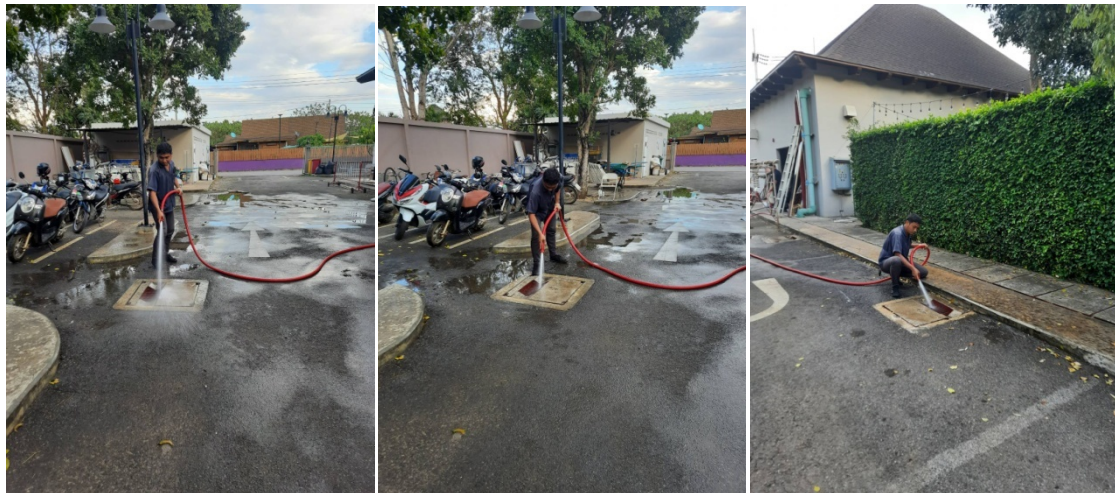
2. ล้างทำความสะอาดท่อระบายน้ำโดยรอบอาคารโครงการ 2 ครั้ง/ปี(ก่อนและหลังฤดูฝน	ทำความสะอาดท่อระบายน้ำปีละ 2 ครั้งไว้แล้ว	-	ภาพที่ 3-45
3. ถ้าท่อระบายน้ำอุดตัน ให้จัดล้างทำความสะอาดและขุดลอกตะกอนออกทันที	ท่อระบายน้ำไม่มีการอุดตัน	-	ภาพที่ 3-45

- ตรวจสอบบ่อกัก , ท่อระบายน้ำรอบโครงการ และบ่อดักขยะบริเวณจุดเชื่อมต่อของบ่อนกักน้ำของโครงการ	บ่อกักน้ำ ท่อระบายน้ำ บ่อดักขยะ ไม่มีเศษขยะเศษดินอุดตันแต่อย่างใด	-	ภาพที่ 3-45

ภาพที่ 3-45 ล้างทำความสะอาดที่ระบายน้ำ ให้การระบายน้ำดี ไม่มีขยะอุดตัน

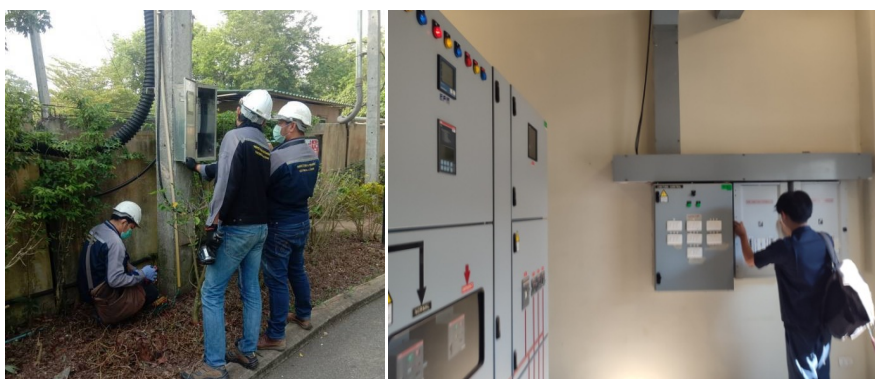
ตรวจสอบระบบไฟฟ้า ใช้งานได้ปกติ

ภาพที่ 3-46 ตรวจสอบและซ่อมบำรุงระบบไฟฟ้าและระบบปั้มน้ำ ปั้มน้ำดับเพลิง

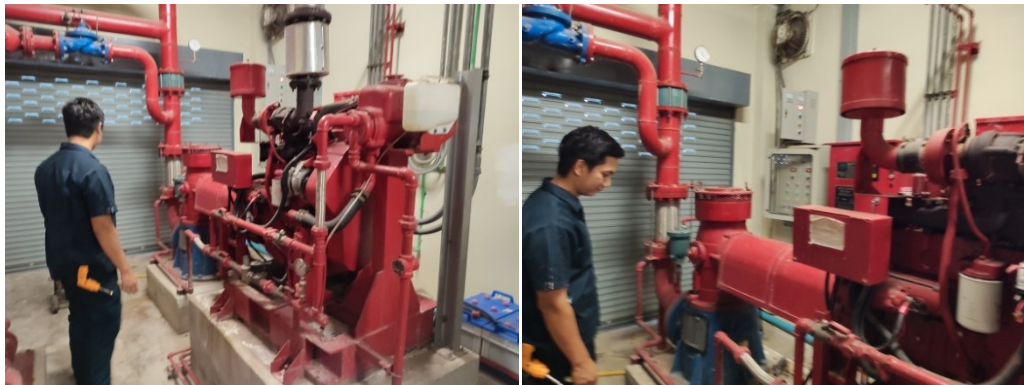
ตรวจสอบระบบ Fire Pump ใช้งานได้ปกติ

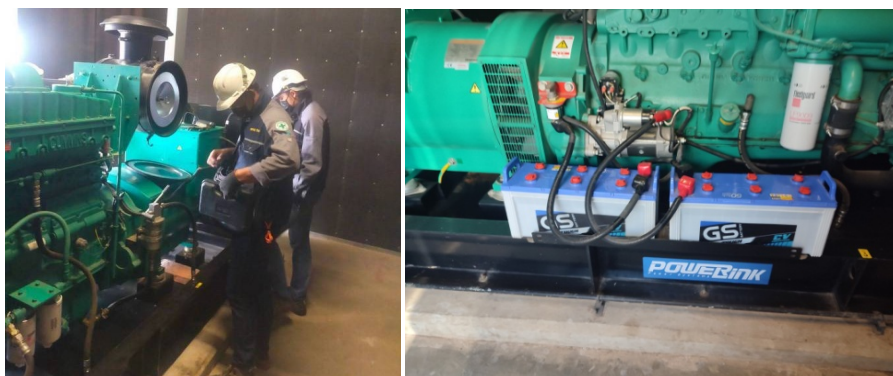
ตรวจสอบระบบ Generator สามารถใช้งานได้ปกติ
