ตารางที่ 5 เปรียบเทียบมาตรการป้องกันและแก้ไขผลกระทบสิ่งแวดล้อมที่กำหนดไว้ในรายงานการวิเคราะห์ผลกระทบสิ่งแวดล้อม

โครงการ Sanctuary (แซงซัวรี่) ระยะเปิดดำเนินการ

รายงานผลการปฏิบัติตามมาตรการป้องกันแก้ไขผลกระทบสิ่งแวดล้อม และมาตรการติดตามตรวจสอบคุณภาพสิ่งแวดล้อม
โครงการ อาคารชุด Sanctuary (แซงซัวรี่) ตั้งอยู่ที่ ซอยแสงจันทร์-สุขุมวิท ถนนสุขุมวิท 40 แขวงพระโขนง เขตคลองเตย กรุงเทพมหานคร

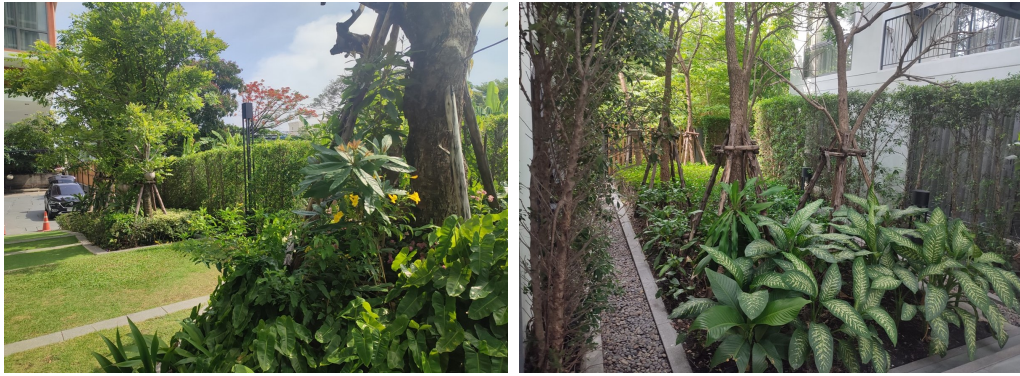
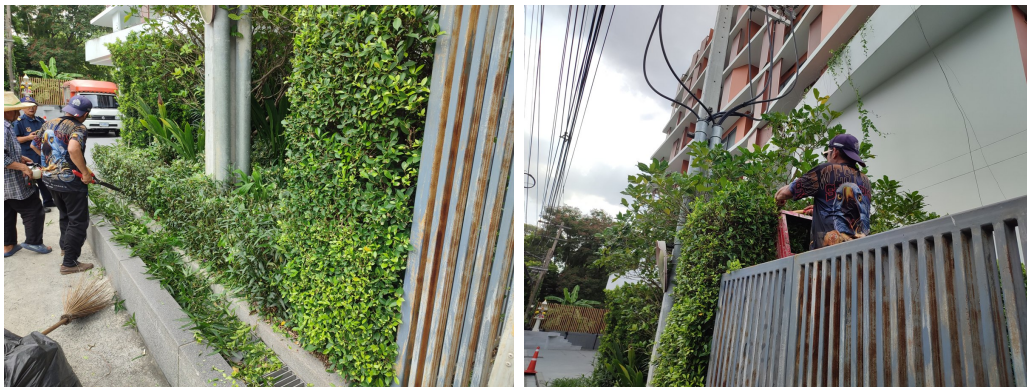
ภาพที่ 5-1 พื้นที่สีเขียวของโครงการ และการดูแลรักษาพื้นที่สีเขียว

เงื่อนไขตามมาตรการป้องกันและแก้ไขผลกระทบสิ่งแวดล้อม	ผลการปฏิบัติตามมาตรการ	ปัญหา อุปสรรค และข้อเสนอแนะ	เอกสารอ้างอิง
1.ผลกระทบต่อทรัพยากรกายภาพ 1.1 สภาพภูมิประเทศ 1. จัดให้มีพื้นที่สีเขียวบริเวณชั้นล่าง และหลังคาของอาคาร B รวมมีพื้นที่สีเขียวทั้งหมดประมาณ 630.0 ตารางเมตร คิดเป็นสัดส่วนผู้พักอาศัยภายในโครงการต่อพื้นที่สีเขียว 1 คน ต่อ 1.08 ตารางเมตร เพื่อช่วยลดการสะท้อนแสง เพิ่มความนุ่มนวลสบายตาเกิดภูมิทัศน์ที่ดีทั้งจากการมองภายในโครงการ และจากภายนอกภายในโครงการ	จัดให้มีพื้นที่สีเขียวชั้นล่างไว้แล้วตามที่ได้ออกแบบไว้รวมทั้งหมด 630 ตารางเมตร	-	ภาพที่ 5-1

2. บำรุงดูแลรักษาพื้นที่สีเขียว และต้นไม้ในโครงการให้เจริญเติบโตสวยงามอยู่เสมอ	ดูแลรักษาพื้นที่สีเขียวไว้แล้ว มีการเจริญเติบโตดี มีความสวยงาม	-	ภาพที่ 5-1

3. ตัดแต่งกิ่งไม้ภายในโครงการอยู่เสมอ เพื่อป้องกันไม่ให้ใบร่วงหล่นไปสู่พื้นที่บริเวณข้างเคียง	ตัดแต่งกิ่งไว้ไม่มีการยื่นล้ำเข้าไปในพื้นที่ข้างเคียง	-	ภาพที่ 5-1
มาตรการติดตามตรวจสอบผลกระทบสิ่งแวดล้อม 1) ตรวจสอบการเจริญเติบโตของต้นไม้ หากพบว่า ต้นไม้เหี่ยวเฉา หรือตายให้บำรุงดูแลและปลูกซ่อมแซมทันที เดือนละ 2 ครั้ง ตลอดระยะเวลาเปิดดำเนินการ 2) ผู้รับผิดชอบ : บริษัท ไดก้า เอสเตท จำกัด เจ้าของโครงการ	ต้นไม้มีการเจริญเติบโตดีไม่เหี่ยวเฉา พื้นดินมีความชุ่มชื้นอยู่เสมอ	-	ภาพที่ 5-1

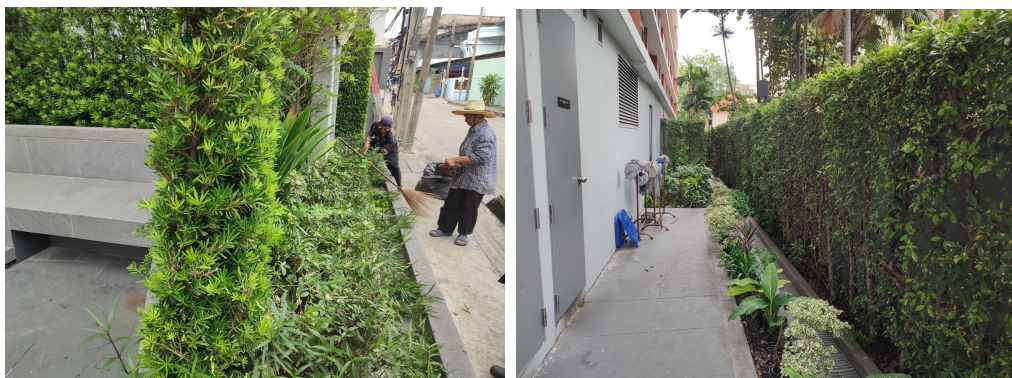
ภาพที่ 5-3 ปลูกลำไยต้นตามแนวรั้วของโครงการและตัดแต่งกิ่งไม่ให้ยื่นล้ำไปยังพื้นที่ข้างเคียง

1.4 คุณภาพอากาศ 1. ปลุกไม้ยืนต้นตามแนวรั้วโครงการ เพื่อเป็นแนวกำบังความร้อนจากเครื่องปรับอากาศ	ปลุกไม้ยืนต้นตามแนวรั้วโครงการได้แก่ ต้นไทรเกาหลี	-	ภาพที่ 5-3

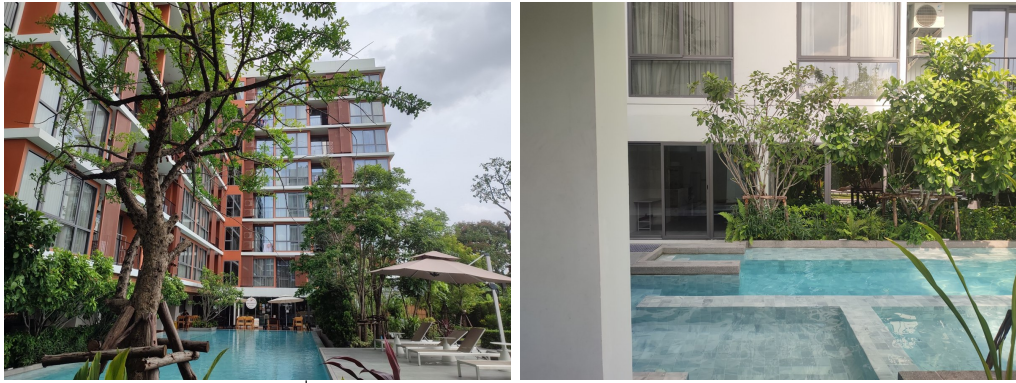
ภาพที่ 5-4 การออกแบบอาคารให้มีการหมุนเวียนอากาศได้ดี

2. ออกแบบอาคารโครงการ เลือกใช้วัสดุที่เป็นมิตรกับสิ่งแวดล้อม และพิจารณา ระบบหมุนเวียนของอากาศภายในและภายนอกอาคาร เพื่อให้อาคารไม่ร้อนหรือไม่มีอากาศหมุนเวียน ซึ่งสามารถลดการใช้เครื่องปรับอากาศได้ในระดับหนึ่ง	ออกแบบอาคารให้มีการหมุนเวียนอากาศเป็นโล่งบริเวณตรงกลาง จัดเป็นพื้นที่สีเขียวและสระว่ายน้ำ สามารถนั่งบริเวณสวนหย่อมได้อย่างสบายอากาศหมุนเวียนดี	-	ภาพที่ 5-4

3. ออกแบบระบบระบายอากาศภายในอาคารให้เพียงพอตามกฎกระทรวงฉบับที่ 33 (พ.ศ.2535)	การระบายอากาศภายในอาคาร มีระเบียบกว้างทุกห้อง ประตูหน้าต่างเปิดออกระบายอากาศได้อย่างเพียงพอ	-	ภาพที่ 5-4

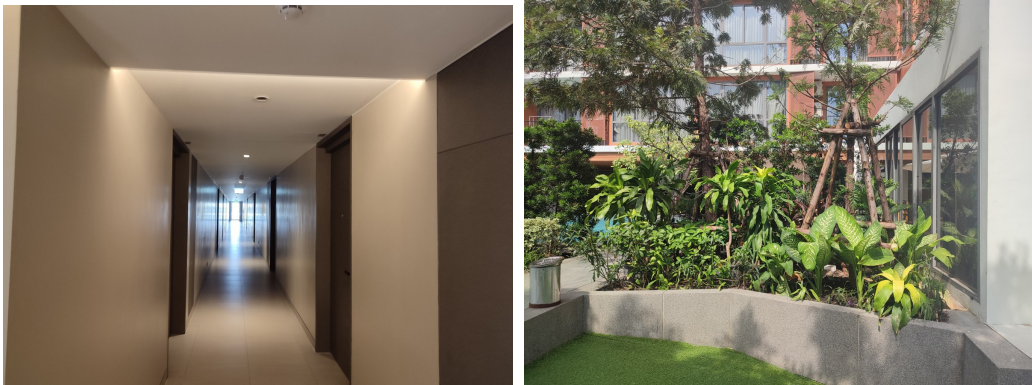
ภาพที่ 5-5 ช่องเปิดระบายอากาศภายในอาคาร

4. ดูแลระบบระบายอากาศในอาคารอยู่เสมอ เปิดประตูอาคารบางจุด เพื่อให้อากาศถ่ายเทได้สะดวก	ปัจจุบันอาคารเปิดบริการใหม่ มีการเปิดบานเปิดเพื่อระบายอากาศภายในอาคารได้สะดวก	-	ภาพที่ 5-5

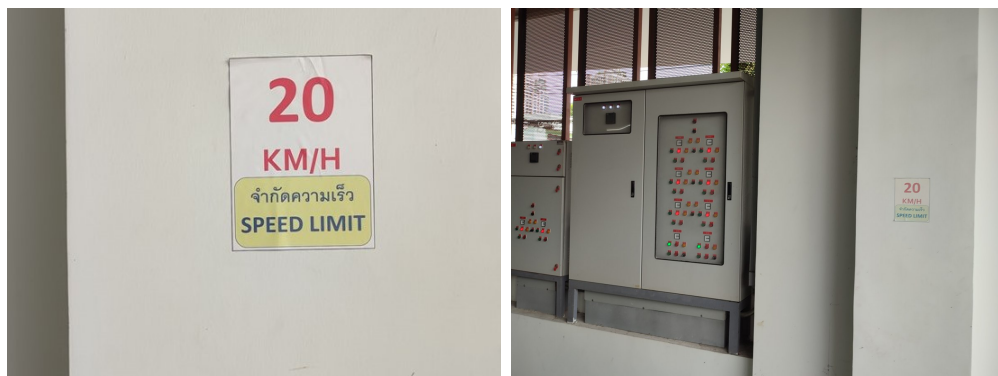
ภาพที่ 5-6 ป้ายควบคุมความเร็วรถไม่ให้ใช้ความเร็วเกิน 20 กิโลเมตรต่อชั่วโมง

เงื่อนไขตามมาตรการป้องกันและแก้ไขผลกระทบสิ่งแวดล้อม	ผลการปฏิบัติตามมาตรการ	ปัญหา อุปสรรค และข้อเสนอแนะ	เอกสารอ้างอิง
6. ควบคุมความเร็วของรถยนต์ภายในโครงการ เช่น บ้ายจำกัดความเร็ว คันชะลอความเร็ว เพื่อไม่ให้เกิดการฟุ้งกระจายของฝุ่นละอองบนถนนภายในโครงการ	ควบคุมความเร็วของรถยนต์ไว้ไม่เกิน 20 กม./ชม. ได้จัดทำป้ายไว้ที่บริเวณที่จอดรถ	-	ภาพที่ 5-6

2. จำกัดความเร็วรถเมื่อเข้าสู่พื้นที่โครงการให้มีความเร็วไม่เกิน 30 กิโลเมตร/ชั่วโมง	จำกัดความเร็วรถไว้แล้วไม่เกิน 20 กม./ชม.	-	ภาพที่ 5-6
3. ประชาสัมพันธ์ให้ผู้ไ้รถยนต์ดับเครื่องยนต์ทันที เมื่อเข้าจอดเรียบร้อยแล้ว รวมทั้งรณรงค์ใช้เสียงแตรภายในพื้นที่โครงการ	ประชาสัมพันธ์ ให้ผู้ที่เข้ามาจอดรถ ดับเครื่องยนต์ในทันที	-	ภาพที่ 5-7

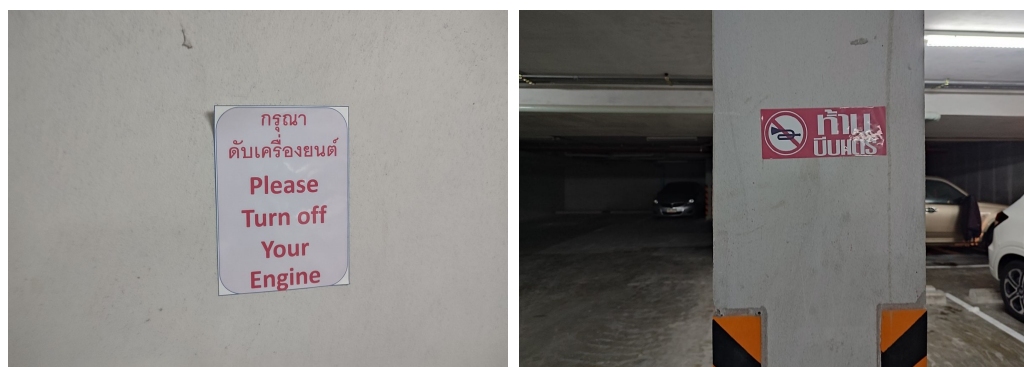
ภาพที่ 5-7 ป้ายให้ดับเครื่องยนต์ และห้ามปีเตอร์บริเวณที่จอดรถยนต์

7. ติดป้ายห้ามติดเครื่องยนต์ทิ้งไว้บริเวณลานจอดรถยนต์ โดยดับเครื่องยนต์ทันทีเมื่อจอดรถแล้ว	ติดป้ายห้ามติดเครื่องยนต์ไว้บริเวณที่จอดรถยนต์	-	ภาพที่ 5-7
8. จัดให้มีจุดสูบบุหรี่สำหรับผู้พักอาศัยภายในโครงการ โดยอยู่ห่างไกลจากบ้านพักอาศัย และอาคารโดยรอบ เพื่อป้องกันมลพิษที่เกิดจากควันบุหรี่ออกนอกโครงการ	จัดที่สูบบุหรี่ไว้ในอาคารเท่านั้น ไม่ติดกับบ้านข้างเคียง	-	-
มาตรการติดตามตรวจสอบผลกระทบสิ่งแวดล้อม 1) ตรวจสอบการเจริญเติบโตของต้นไม้ หากพบว่า ต้นไม้เหี่ยวเฉา หรือตายให้บำรุงดูแลและปลูกซ่อมแซมทันที เดือนละ 2 ครั้ง ตลอดระยะเวลาเปิดดำเนินการ 2) ตัดแต่งกิ่งโดยควบคุมทั้งทรงพุ่ม และความสูงของลำต้น ปีละ 1 ครั้ง ตลอดระยะเวลาเปิดดำเนินการ 3) ผู้รับผิดชอบ : บริษัท ไดก้า เอสเตท จำกัด เจ้าของโครงการ	ต้นไม้มีการเจริญเติบโตดี ไม่เหี่ยวเฉา พื้นดินมีความชุ่มชื้นอยู่เสมอ ตัดแต่งกิ่งทรงพุ่มของต้นไม้ไม่มีกิ่งยื่นเข้าไปยังพื้นที่ข้างเคียง	-	ภาพที่ 5-1 ภาพที่ 5-3

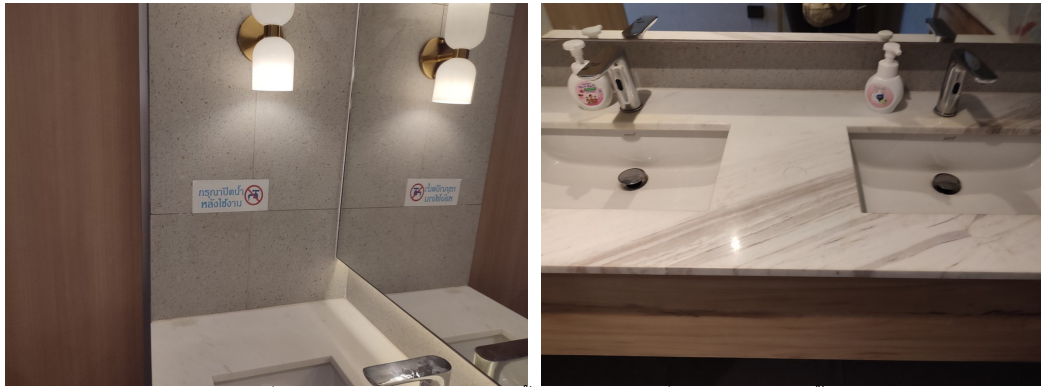
ภาพที่ 5-8 ป้ายรณรงค์ให้ประหยัดน้ำ และสุขภัณฑ์ที่ใช้แบบประหยัดน้ำ

5. เลือกใช้อุปกรณ์ และผลิตภัณฑ์ที่ประหยัดน้ำ ได้แก่ ชักโครก และฝักบัวรุ่นประหยัดน้ำ เป็นต้น รวมทั้งรณรงค์ให้ผู้พักอาศัย และเจ้าหน้าที่ของโครงการให้ใช้น้ำอย่างประหยัด	สุขภัณฑ์ในห้องน้ำเป็นแบบประหยัดน้ำและรณรงค์ให้ประหยัดน้ำอยู่เสมอ	-	ภาพที่ 5-8

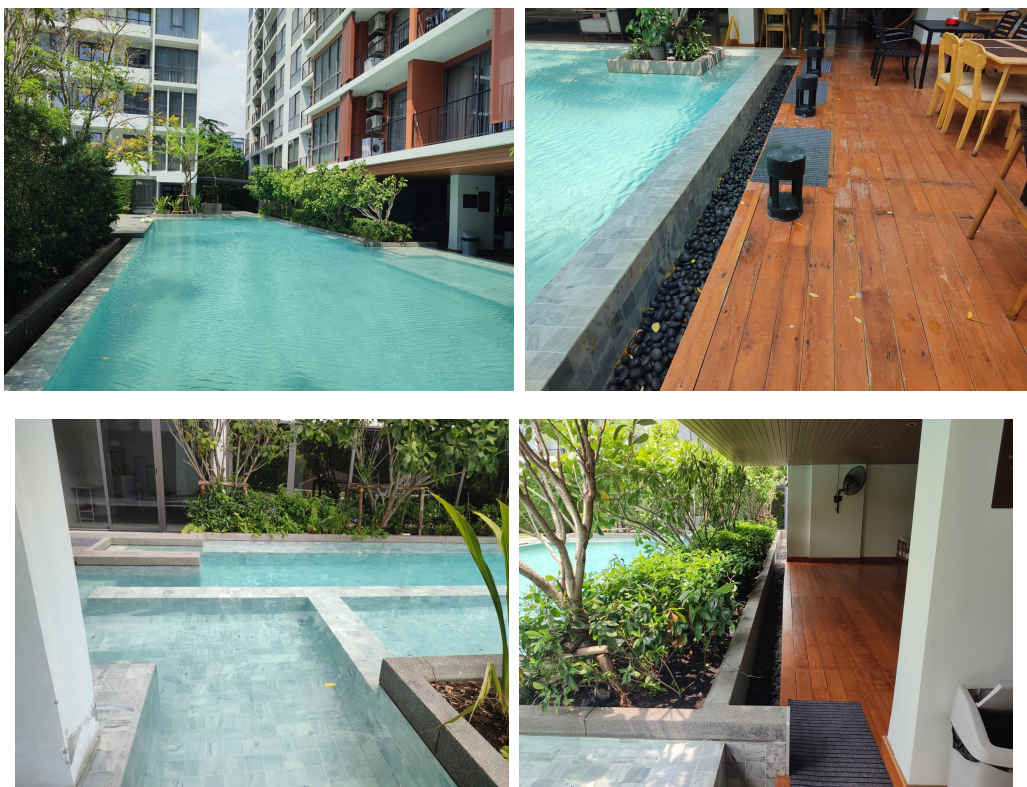
ภาพที่ 5-9 สระว่ายน้ำ รางระบบปิดและ ทางเดินรอบสระว่ายน้ำ

เงื่อนไขตามมาตรการป้องกันและแก้ไขผลกระทบสิ่งแวดล้อม	ผลการปฏิบัติตามมาตรการ	ปัญหา อุปสรรค และข้อเสนอแนะ	เอกสารอ้างอิง
มาตรการติดตามตรวจสอบผลกระทบสิ่งแวดล้อม 1) โครงสร้างและส่วนประกอบของสระว่ายน้ำ <ul style="list-style-type: none"> - ตรวจสอบโครงสร้างสระว่ายน้ำ การซีเมนต์ ให้อยู่ในสภาพดีอยู่เสมอ พื้นกระเบื้องสระว่ายน้ำ ต้องไม่แตกหรือมีคมที่จะทำให้อันตรายได้ ทุกสัปดาห์ ตลอดระยะเวลาเปิดดำเนินการ - ตรวจสอบรางระบายน้ำล้น ให้อยู่ในสภาพดี อยู่เสมอ ถ้ามีการผูกกร่อน หรือ ชำรุดต้องดำเนินการแก้ไขทันที ทุกสัปดาห์ ตลอดระยะเวลาเปิดดำเนินการ - ตรวจสอบอุปกรณ์เครื่องมือทำความสะอาด สระว่ายน้ำให้อยู่ในสภาพดีอยู่เสมอ ทุกสัปดาห์ ตลอดระยะเวลาเปิดดำเนินการ - ตรวจสอบทางเดินรอบสระว่ายน้ำ ให้อยู่ในสภาพดีอยู่เสมอ ถ้าทางเดินมีน้ำขัง หรือลื่น ต้องดำเนินการแก้ไขทันที ทุกสัปดาห์ ตลอดระยะเวลาเปิดดำเนินการ - ตรวจสอบว่ามีป้ายบอกระดับความลึกสระว่ายน้ำหรือไม่ ทุกสัปดาห์ ตลอดระยะเวลาเปิดดำเนินการ - ตรวจสอบแสงสว่าง บริเวณสระว่ายน้ำ ให้อยู่ในสภาพดีอยู่เสมอ ทุกสัปดาห์ ตลอดระยะเวลาเปิดดำเนินการ - ตรวจสอบพื้น ให้อยู่ในสภาพดีอยู่เสมอ ถ้ามีน้ำขัง หรือลื่น ต้องดำเนินการแก้ไขทันที ทุกสัปดาห์ ตลอดระยะเวลาเปิดดำเนินการ - ตรวจสอบอ่างล้างมือ ล้างตัว ล้างเท้า และการเติมคลอรีน ให้อยู่ในสภาพดีอยู่เสมอ ทุกสัปดาห์ ตลอดระยะเวลาเปิดดำเนินการ - ตรวจสอบการรักษาความสะอาดรอบสระว่ายน้ำ ทุกสัปดาห์ ตลอดระยะเวลาเปิดดำเนินการ - ตรวจสอบว่ามีการนำสัตว์ในบริเวณสระว่ายน้ำ หรือไม่ ทุกสัปดาห์ ตลอดระยะเวลาเปิดดำเนินการ 	<p>โครงสร้างสระว่ายน้ำอยู่ในสภาพดีพื้นกระเบื้องไม่ร่อนแตก</p> <p>รางระบายน้ำล้นอยู่ในสภาพดี มีหินกลมมนวางปิดอยู่ ไม่มีตะไคร่น้ำ</p> <p>มีอุปกรณ์ทำความสะอาดไว้แล้วอยู่ในสภาพดี</p> <p>ทางเดินรอบสระว่ายน้ำอยู่ในสภาพดีไม่มีน้ำขัง และไม่ลื่น</p> <p>อยู่ระหว่างจัดทำป้ายบอกความลึกของสระว่ายน้ำ</p> <p>มีไฟฟ้าส่องสว่างเพียงพอ</p> <p>พื้นไม่ลื่น ไม่มีน้ำขัง</p> <p>อ่างล้างมือ ล้างตัว อยู่ในสภาพดี</p> <p>ดูแลรักษาความสะอาดรอบสระว่ายน้ำอยู่เสมอ</p> <p>ไม่มีการนำสัตว์มาไว้บริเวณสระว่ายน้ำ</p>	-	ภาพที่ 5-9

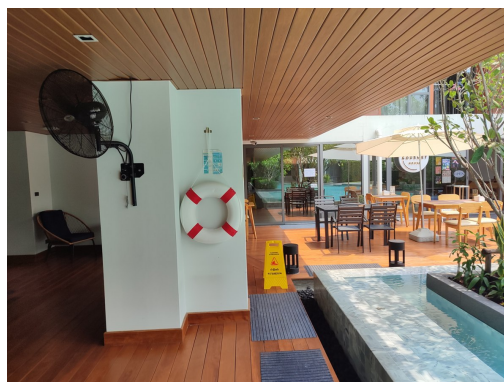
ภาพที่ 5-10 ป้ายแนะนำการปฐมพยาบาลคนจมน้ำบริเวณสระว่ายน้ำ และห่วงยางช่วยชีวิตคนจมน้ำ

5. ป้ายแสดงวิธีการปฐมพยาบาล หรือช่วยชีวิตคนจมน้ำในตำแหน่งที่มองเห็นได้ชัดเจนบริเวณสระว่ายน้ำ	ติดป้ายแสดงวิธีช่วยคนจมน้ำไว้แล้ว	-	ภาพที่ 5-10
6. มีโทรศัพท์ พร้อมติดหมายเลขโทรศัพท์ที่สำคัญๆ เช่น โรงพยาบาล สถานีตำรวจ ในตำแหน่งที่มองเห็นได้ชัดเจนบริเวณสระว่ายน้ำ	มีเบอร์โทรศัพท์สำหรับแจ้งเหตุฉุกเฉินไว้แล้ว	-	ภาพที่ 5-11

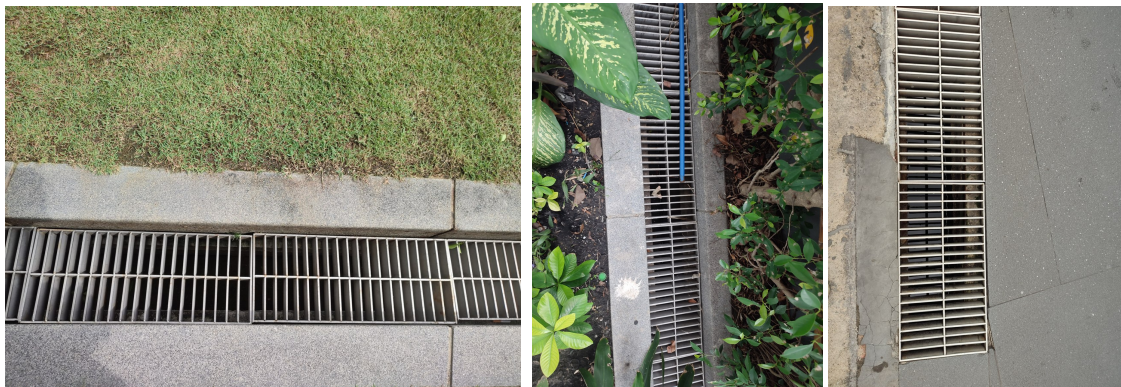
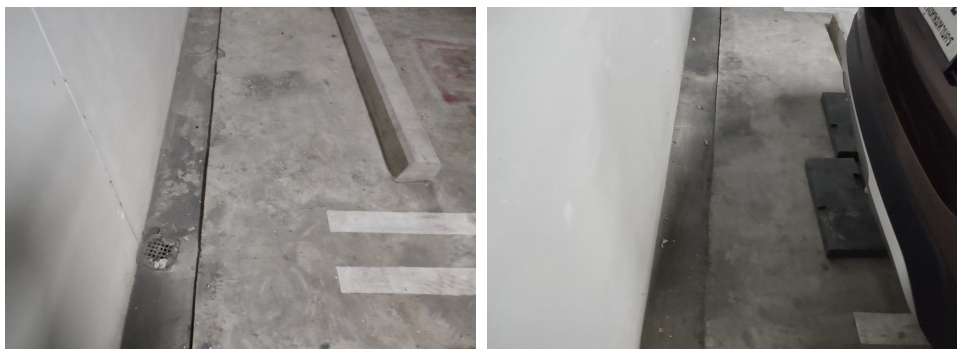
2. บริเวณชั้นล่างโดยรอบพื้นที่โครงการ จัดให้มีรางระบายน้ำคอนกรีตเสริมเหล็ก กว้าง 0.25 เมตร และ 0.3 เมตร ความลาดเอียง 1: 200 โดยรอบพื้นที่โครงการ รวบรวมน้ำเข้าสู่บ่อหนองน้ำ	ชั้นล่างรอบพื้นที่โครงการ มีรางระบายน้ำไว้แล้ว	-	ภาพที่ 5-13

ภาพที่ 5-13 รางระบายน้ำรอบโครงการ ไม่พบว่ามีตะกอนอุดตัน

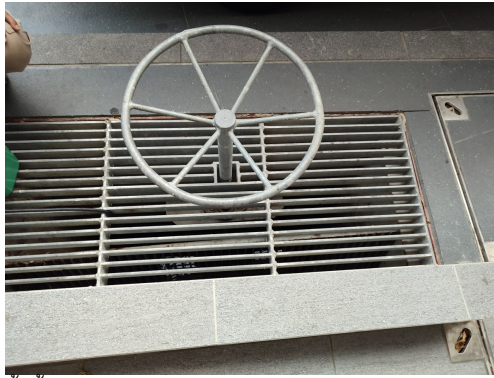
3. จัดให้มีบ่อหนองน้ำ จำนวน 1 บ่อ ปริมาตรกักเก็บ 69.8 ลูกบาศก์เมตร ฝังไว้ใต้ดิน บริเวณด้านทิศใต้ของอาคาร A ใกล้กับทางเข้าออกโครงการ ภายในบ่อหนองน้ำ ติดตั้งเครื่องสูบน้ำ จำนวน 2 ชุด (ทำงาน 1 ชุด สำรอง 1 ชุด) ชนิด Submersible Pump อัตราการระบายน้ำออก 0.025 ลูกบาศก์เมตร/วินาที (ไม่เกินก่อนพัฒนาโครงการ 0.027 ลูกบาศก์เมตร/วินาที	บ่อหนองน้ำฝังไว้ใต้ดินไว้แล้ว มีประสิทธิภาพสูบน้ำออกได้ในอัตรา 0.025 ลบ.ม./วินาที	-	-
มาตรการติดตามตรวจสอบผลกระทบสิ่งแวดล้อม 1) ตรวจสอบบ่อพัก, ท่อระบายน้ำรอบโครงการ และบ่อดักขยะบริเวณจุดเชื่อมต่อของโครงการ 2) ผู้รับผิดชอบ : บริษัท ไคก้า เอสเตท จำกัด เจ้าของโครงการ	บ่อพัก ท่อระบายน้ำ บ่อดักขยะ ไม่มีขยะอุดตัน	-	ภาพที่ 5-14

ภาพที่ 5-14 บ่อพักน้ำที่มีตะแกรงดักขยะ และ Stop Log ไม่มีขยะอุดตันสามารถระบายน้ำได้ดี

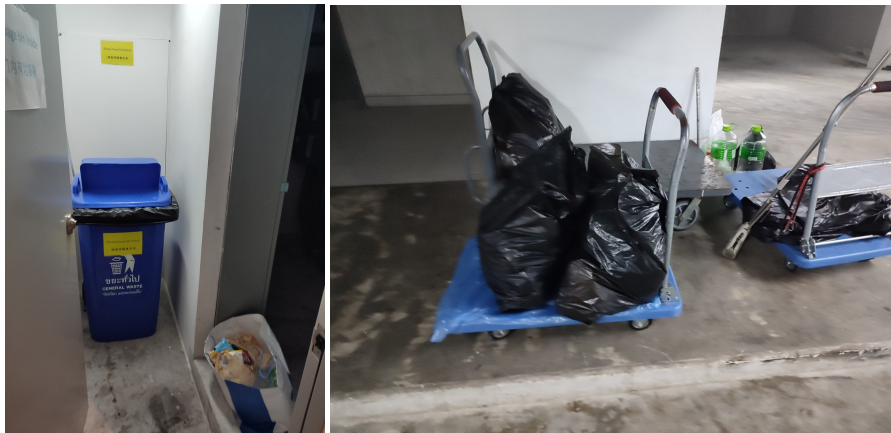
ภาพที่ 5-15 ห้องพักขยะประจำชั้น และการเก็บรวบรวมมูลฝอย

เงื่อนไขตามมาตรการป้องกันและแก้ไขผลกระทบสิ่งแวดล้อม	ผลการปฏิบัติตามมาตรการ	ปัญหา อุปสรรค และข้อเสนอแนะ	เอกสารอ้างอิง
3.4 การจัดการมูลฝอย 1. จัดให้มีห้องพักขยะประจำชั้น ภายในห้องพักขยะ จัดให้มีถังขยะ ขนาด 100 ลิตร จำนวน 3 ถัง รองรับขยะเปียก (ถังสีเขียวรองรับด้วยถุงสีดำ) ขยะทั่วไป (ถังสีน้ำเงินรองรับด้วยถุงสีดำ) และขยะรีไซเคิล (ถังสีเหลืองรองรับด้วยถุงสีใส) และจัดให้มีถังขยะอันตราย ขนาด 30 ลิตร จำนวน 1 ถัง (ถังสีส้มรองรับด้วยถุงสีส้ม)	มีห้องพักขยะประจำชั้น และภายในมีถังขยะขนาด 100 ลิตรไว้แล้ว	-	ภาพที่ 5-15

1) ตรวจสอบถังขยะและห้องพักขยะรวมให้มีสภาพดีอยู่เสมอ ถ้ามีการผุกร่อนหรือชำรุดต้องดำเนินการแก้ไขทันที	ถังขยะและห้องพักมูลฝอยอยู่ในสภาพดี ไม่ผุกร่อน	-	ภาพที่ 5-15 ภาพที่ 5-16

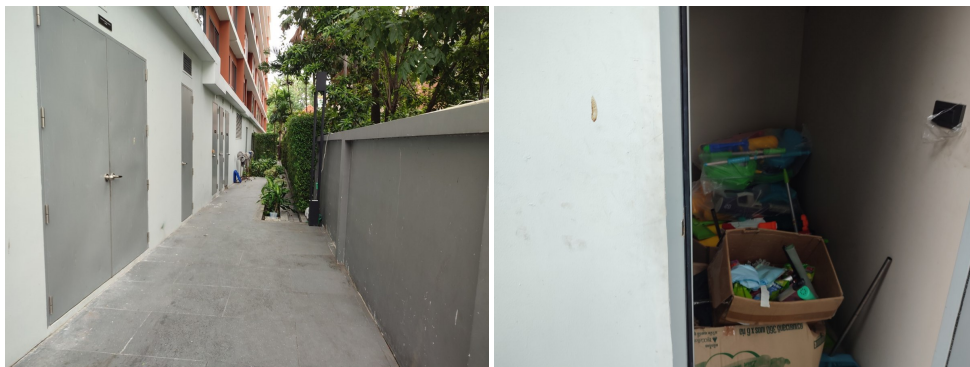
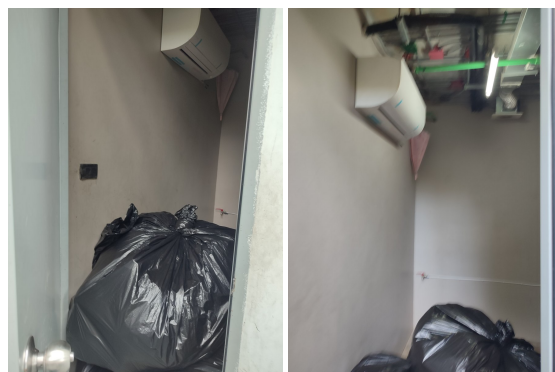
ภาพที่ 5-16 ห้องพักขยะรวม

2. จัดให้มีอาคารพักขยะรวม จำนวน 1 แห่ง ประกอบด้วย 4 ห้อง ได้แก่ (1) ห้องพักขยะเปียก มีขนาดพื้นที่ 4.4 ตารางเมตร (สูงกักเก็บ 1.2 เมตร) ขนาดความจุ 5.28 ลูกบาศก์เมตร จัดเก็บขยะเปียกใส่ถุงสีดำ (2) ห้องพักขยะรีไซเคิล มีขนาดพื้นที่ 3.86 ตารางเมตร (สูงกักเก็บ 1.20 เมตร) ขนาดความจุ 4.63 ลูกบาศก์เมตร จัดเก็บขยะรีไซเคิลใส่ถุงสีใส (3) ห้องพักขยะทั่วไป มีขนาดพื้นที่ 2.20 ตารางเมตร (สูงกักเก็บ 1.20 เมตร) ขนาดความจุ 2.64 ลูกบาศก์เมตร จัดเก็บขยะทั่วไปใส่ถุงสีดำ (4) ห้องพักขยะอันตราย มีขนาดพื้นที่ 1.56 ตารางเมตร (สูงกักเก็บ 1.20 เมตร) ขนาดความจุ 1.87 ลูกบาศก์เมตร จัดเก็บขยะอันตรายใส่ถุงสีส้ม	อาคารพักขยะรวมแบ่งเป็นห้องพักขยะเปียก ห้องพักขยะรีไซเคิล ห้องพักขยะทั่วไป และห้องพักขยะอันตราย	-	ภาพที่ 5-16

5. จัดให้มีแม่บ้านคัดแยกขยะจากถังขยะและเก็บขนขยะในแต่ละชั้นทุกวัน ทำความสะอาดที่พักขยะรวมทุกครั้งที่เกิดขยะ และตรวจสอบขยะที่ตกหล่นนอกถังทุกครั้งที่เกิดขยะ	แม่บ้านโครงการคอยคัดแยกขยะนำมาพักไว้ที่ห้องพักขยะรวมทำความสะอาดที่พักรวมทุกครั้งที่เกิดขยะ และตรวจสอบขยะที่ตกหล่นนอกถังทุกครั้งที่เกิดขยะ	-	ภาพที่ 5-16

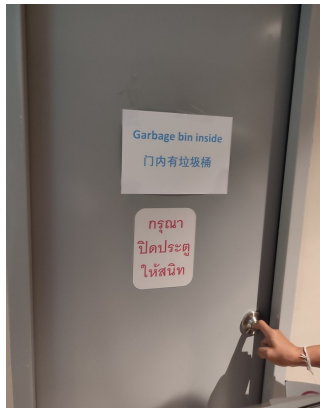
ภาพที่ 5-17 บ้าย “กรุณาปิดประตูให้สนิท” หน้าห้องพักขยะ

3. จัดทำป้ายติดไว้บริเวณหน้าห้องพักขยะทุกชั้นด้วยข้อความ “เปิดแล้ว กรุณาปิดประตู ให้มิดชิด”	ติดป้ายไว้ที่หน้าห้องพักขยะไว้แล้ว	-	ภาพที่ 5-17
4. จัดให้มีพัดลมดูดอากาศ ภายในห้องพักขยะเปียก ขนาด 0.024 ลูกบาศก์เมตร/วินาที (4 เท่าของปริมาณห้องพักขยะเปียก) ด้วยท่อขนาด 4 นิ้ว ไปยังลานบำบัดกลิ่น ขนาด 5.00 ตารางเมตร ความลึกดิน 0.6 เมตร ระยะเวลาสัมผัสอากาศ 60 วินาที เพื่อลดผล กระทบด้านการส่งกลิ่นรบกวนต่อสิ่งแวดล้อม	มีเครื่องปรับอากาศไว้ภายในห้องพักขยะเปียก	-	ภาพที่ 5-16
