มกราคม-มิถุนายน  
2568

รายงานผลการปฏิบัติตามมาตรการป้องกันแก้ไขผลกระทบสิ่งแวดล้อม  
และมาตรการติดตามตรวจสอบผลกระทบสิ่งแวดล้อม ระยะดำเนินการ

# โครงการ HAPPY CONDO DONMUANG 2

ของนิติบุคคลอาคารชุด แฮปปี้ คอนโด ดอนเมือง เทอมินอล

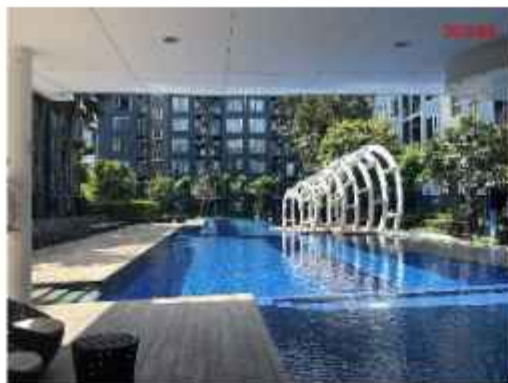
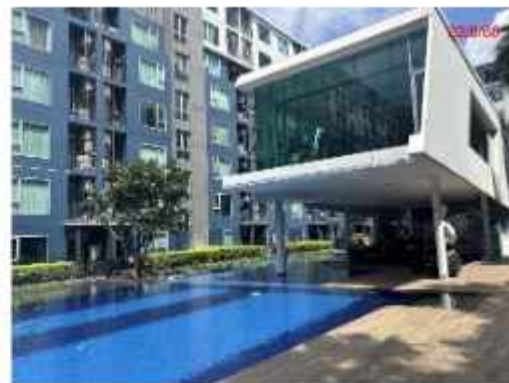
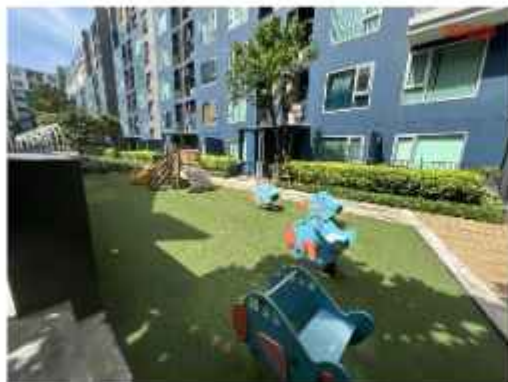
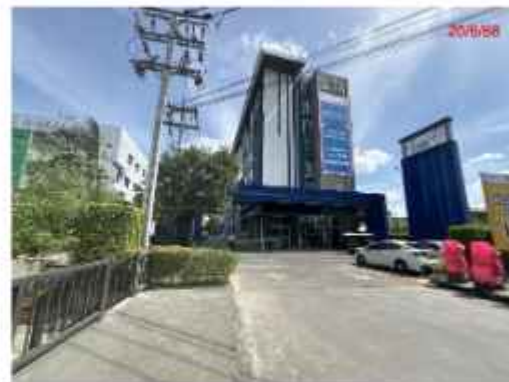
ภาพที่ 1.4-1 สภาพปัจจุบันโครงการ

สภาพการดำเนินโครงการ HAPPY CONDO DONMUANG 2 ของนิติบุคคลอาคารชุด แชลป์ คอนโด ตอนเมือง เดอะเทอมินอล ณ เดือนมกราคม-มิถุนายน 2568 มีผู้พักอาศัยประมาณร้อยละ 80-90 ของห้องพักทั้งหมด รายละเอียดสภาพปัจจุบันโครงการแสดงดังภาพที่ 1.4-1
