ภาคผนวกที่ 7

ภาพถ่ายผลการปฏิบัติตามมาตรการป้องกันและแก้ไขผลกระทบสิ่งแวดล้อม
และมาตรการติดตามตรวจสอบคุณภาพสิ่งแวดล้อม

ภาพถ่ายผลการปฏิบัติตามมาตรการป้องกันและแก้ไขผลกระทบสิ่งแวดล้อม และมาตรการติดตามตรวจสอบคุณภาพสิ่งแวดล้อม
โครงการ BRIX PRACHA UTHIT (ระยะก่อสร้างฐานราก)
ประจำเดือนมกราคม-มิถุนายน 2567

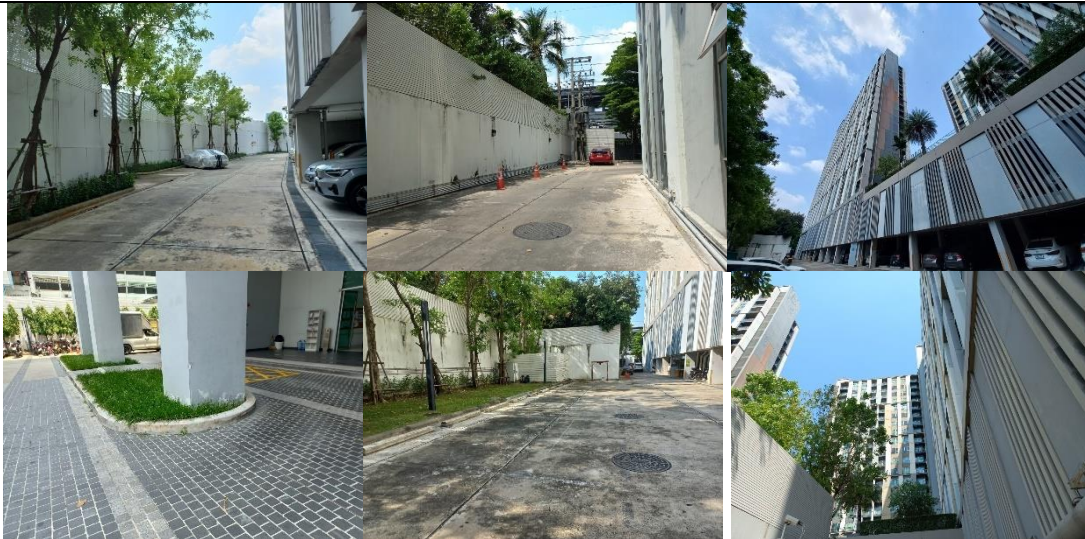
รูปที่ ผ7.1 พื้นที่ว่างโดยรอบอาคาร

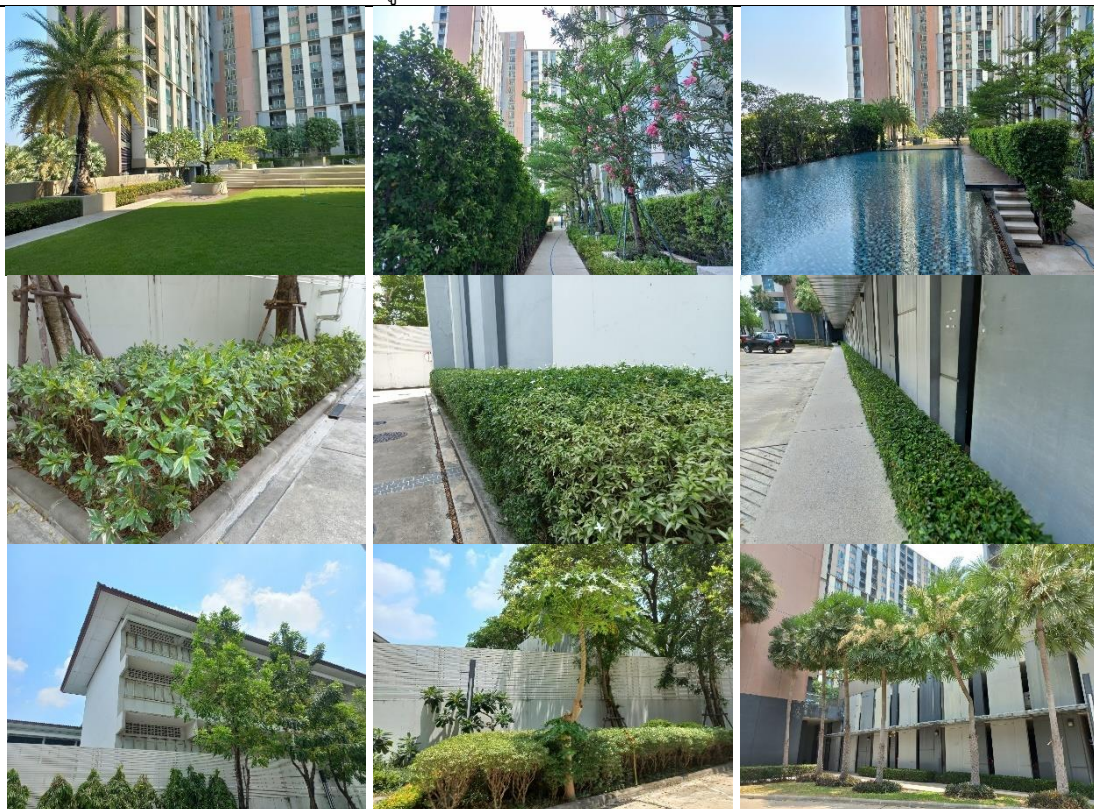
รูปที่ ผ7.2 พื้นที่สีเขียว

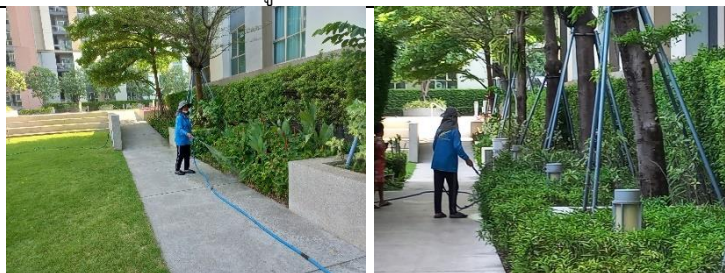
รูปที่ ผ7.3 เจ้าหน้าที่ดูแลพื้นที่สีเขียว

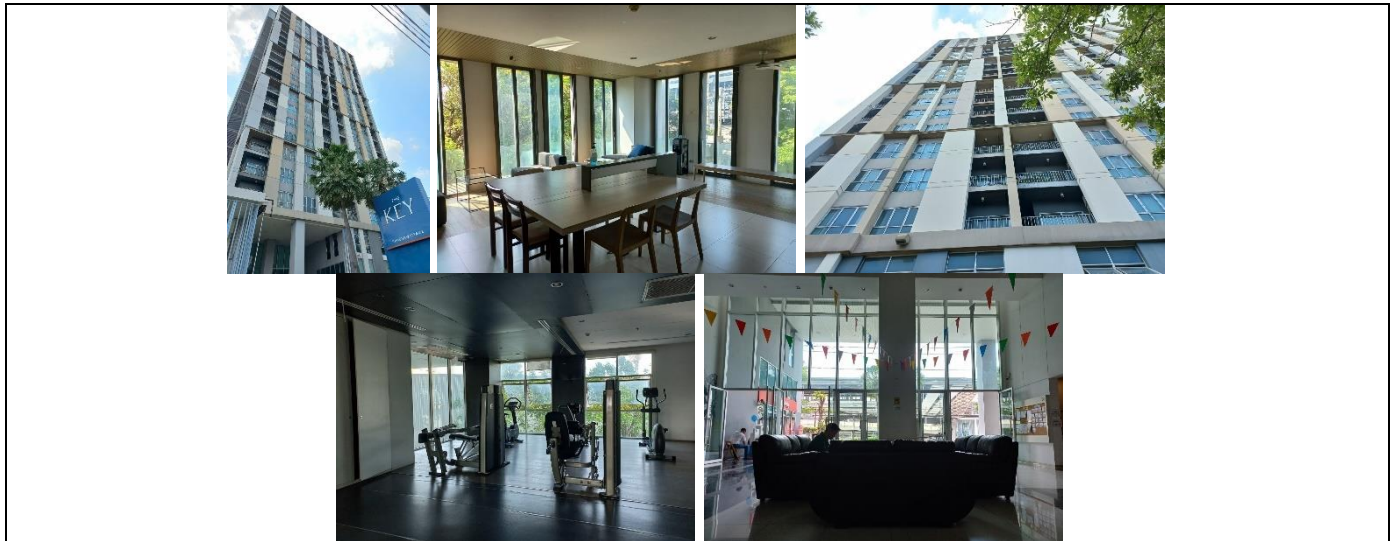
รูปที่ ผ7.4 กระจกตัดแสงแดดภายนอกโครงการ

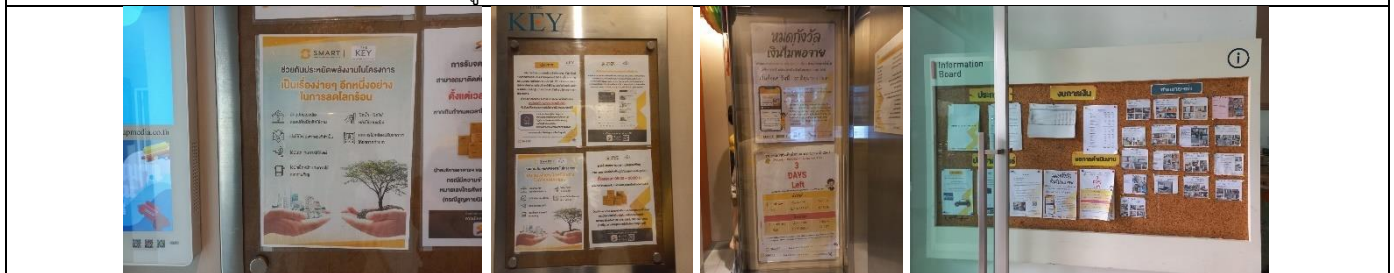
รูปที่ ผ7.5 ป้ายรณรงค์ และประชาสัมพันธ์ต่างๆ

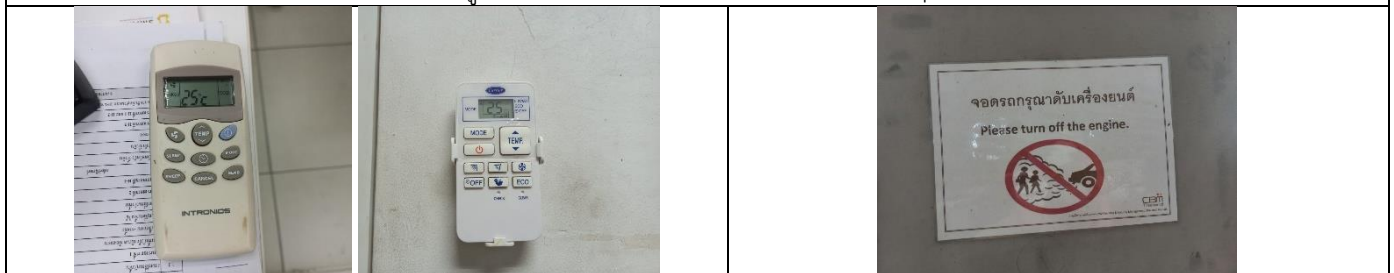
รูปที่ ผ7.6 การปรับอุณหภูมิเครื่องปรับอากาศเป็น 25 องศา

รูปที่ ผ7.7 ป้ายเตือนให้ดับเครื่องยนต์ในขณะที่มีการจอดรถ

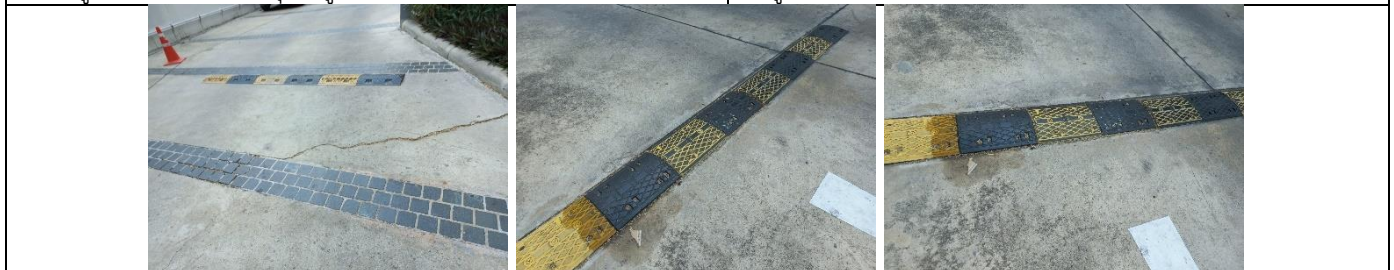
รูปที่ ผ7.8 สันนูนชะลอความเร็ว

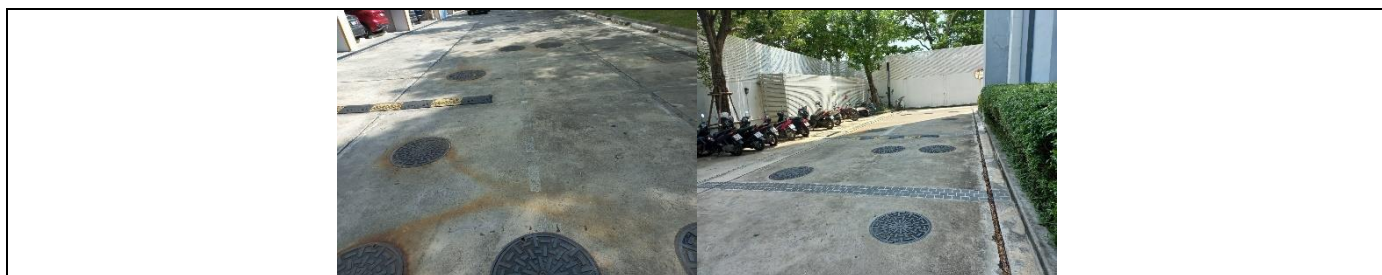
รูปที่ ผ7.9 ระบบบำบัดน้ำเสียสำหรับอาคาร A และอาคาร B

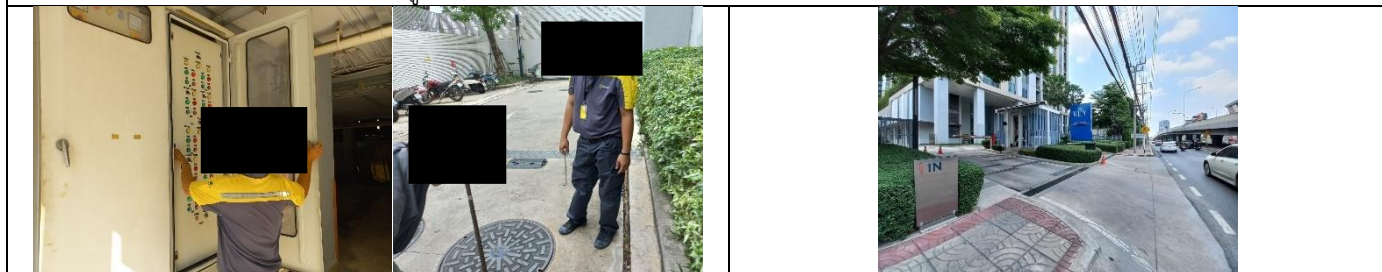
รูปที่ ผ7.10 เจ้าหน้าที่ดูแลระบบบำบัดน้ำเสีย

รูปที่ ผ7.11 บริเวณทางเข้า-ออกโครงการ

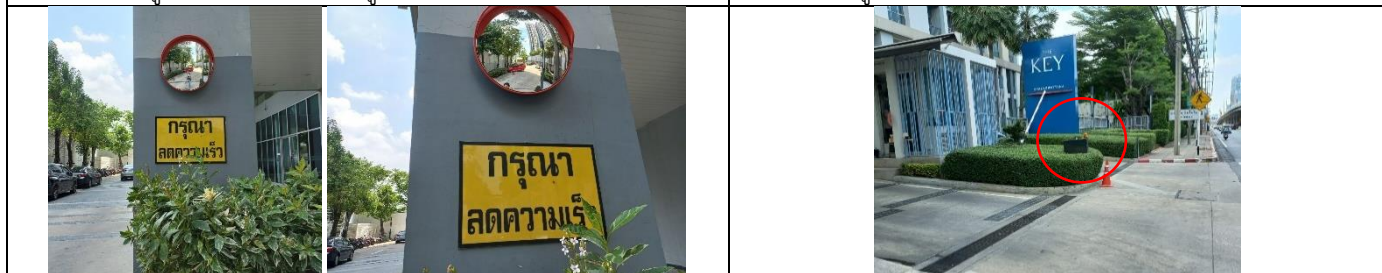
รูปที่ ผ7.12 ป้ายเตือนลดความเร็ว

รูปที่ ผ7.13 ป้ายสำหรับเรียกใช้บริการ Taxi
บริเวณทางเข้า-ออกโครงการ

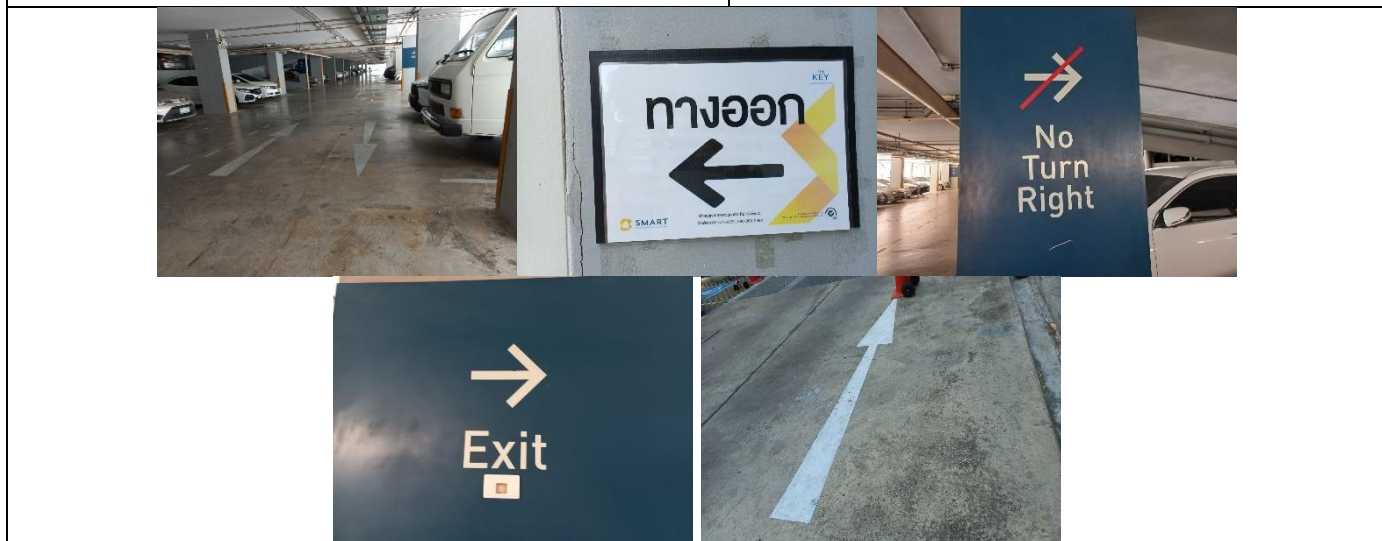
รูปที่ ผ7.14 ป้ายสัญลักษณ์จราจร

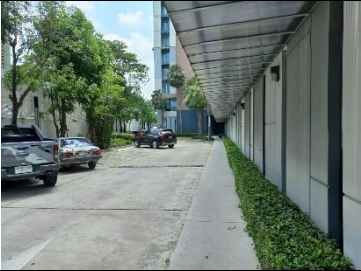
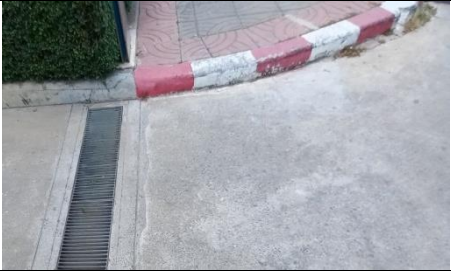
รูปที่ ๗7.15 ทางเดินเท้าที่แยกจากผิวจราจร	รูปที่ ๗7.16 เส้นขาวแดงบริเวณทางเท้าด้านหน้าโครงการ

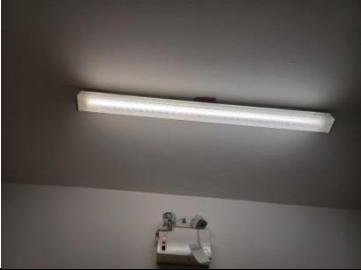
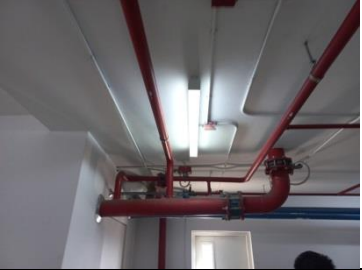
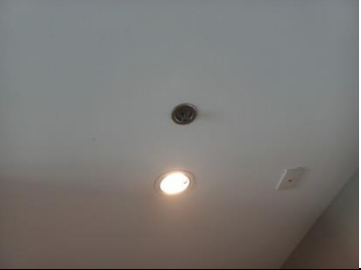
รูปที่ ๗7.19 อุปกรณ์ไฟฟ้าให้แสงสว่างของโครงการ

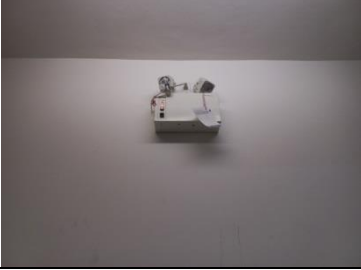
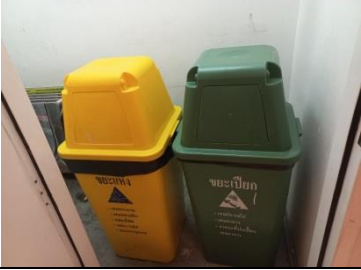
รูปที่ ๗7.20 ระบบไฟฟ้าสำรอง	รูปที่ ๗7.21 บริเวณห้องพักขยะในแต่ละชั้น

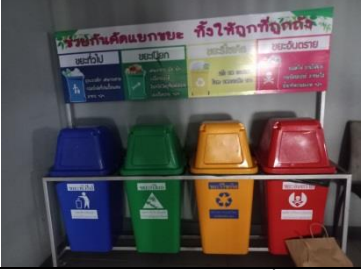
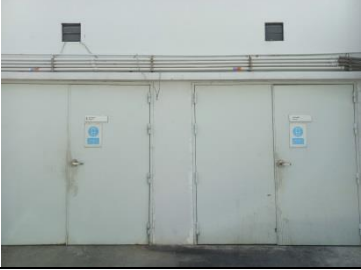
รูปที่ ๗7.22 ตู้คัดแยกขยะไว้บริเวณชั้นล่างของอาคาร	รูปที่ ๗7.23 ห้องพักขยะรวม

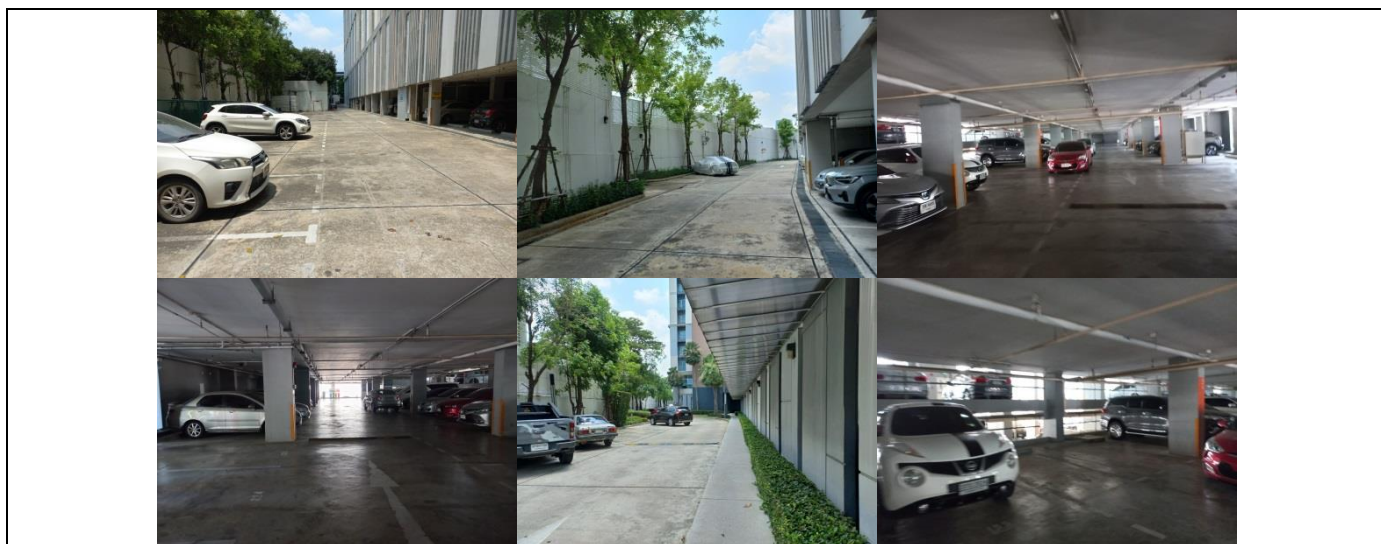
รูปที่ ผ7.31 บริเวณที่จอดรถ

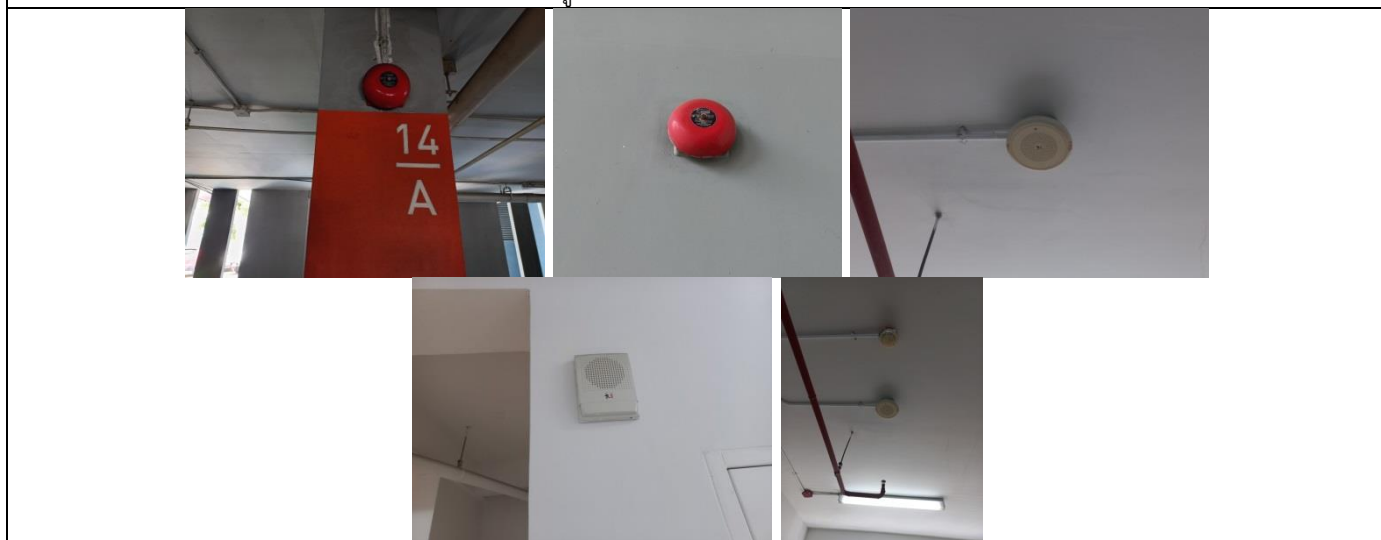
รูปที่ ผ7.32 อุปกรณ์ส่งสัญญาณเพื่อแจ้งเหตุเพลิงไหม้

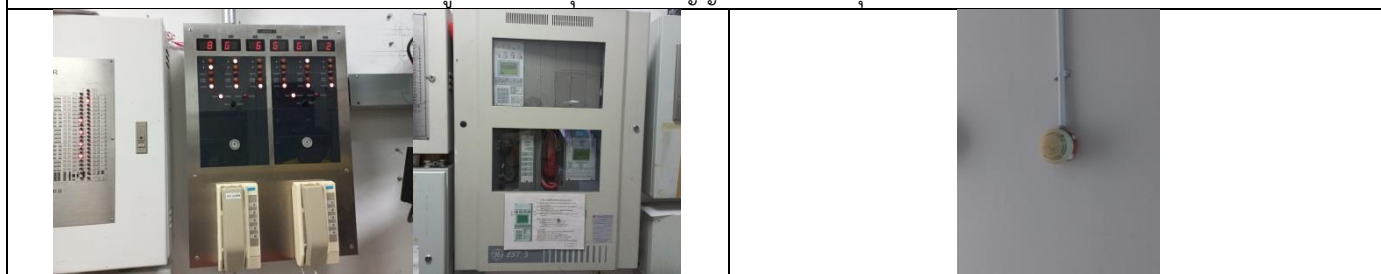
รูปที่ ผ7.33 โทรศัพท์ฉุกเฉิน

รูปที่ ผ7.34 อุปกรณ์ตรวจจับควัน

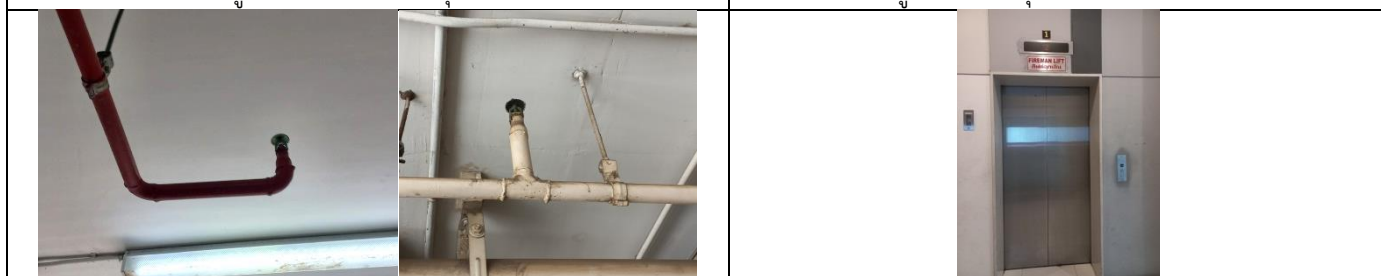
รูปที่ ผ7.35 หัวกระจายน้ำดับเพลิง

รูปที่ ผ7.36 ลิฟต์ดับเพลิง

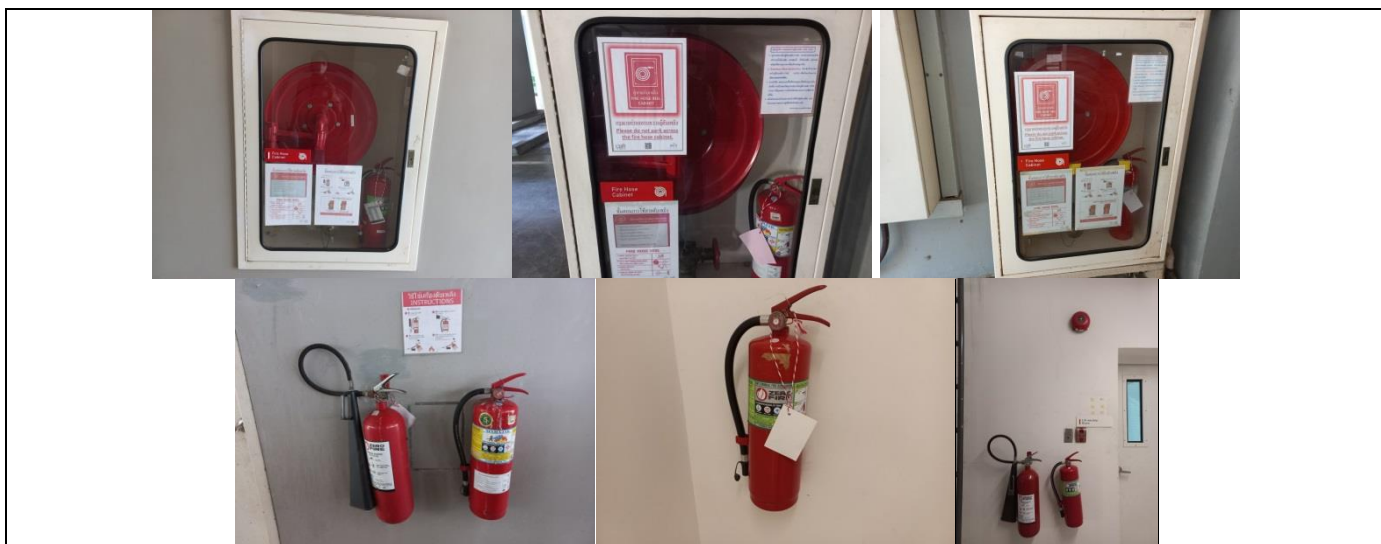
รูปที่ ๗.37 ตู้สายฉีดน้ำดับเพลิง ถังดับเพลิง และป้ายแนะนำวิธีการใช้

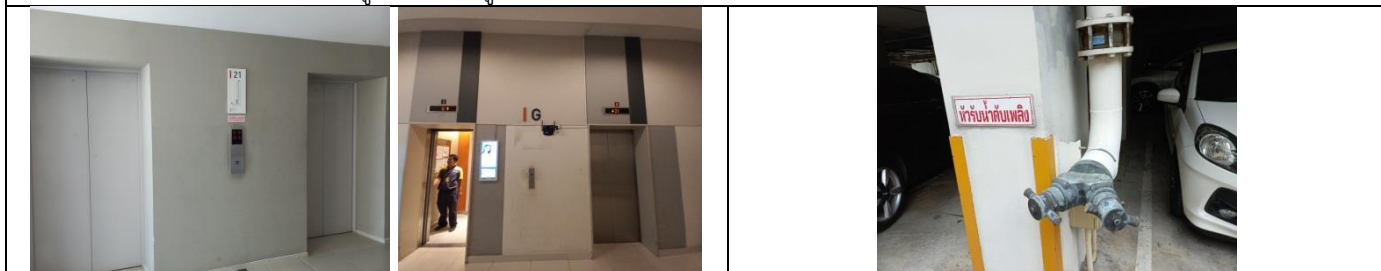
รูปที่ ๗.38 ลิฟต์โดยสาร

รูปที่ ๗.39 หัวรับน้ำดับเพลิง

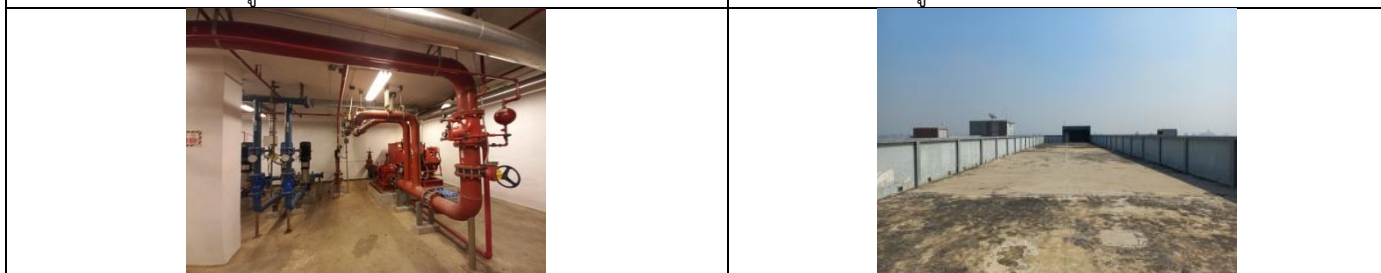
รูปที่ ๗.40 เครื่องสูบน้ำดับเพลิง

รูปที่ ๗.41 ลานหนีไฟทางอากาศ

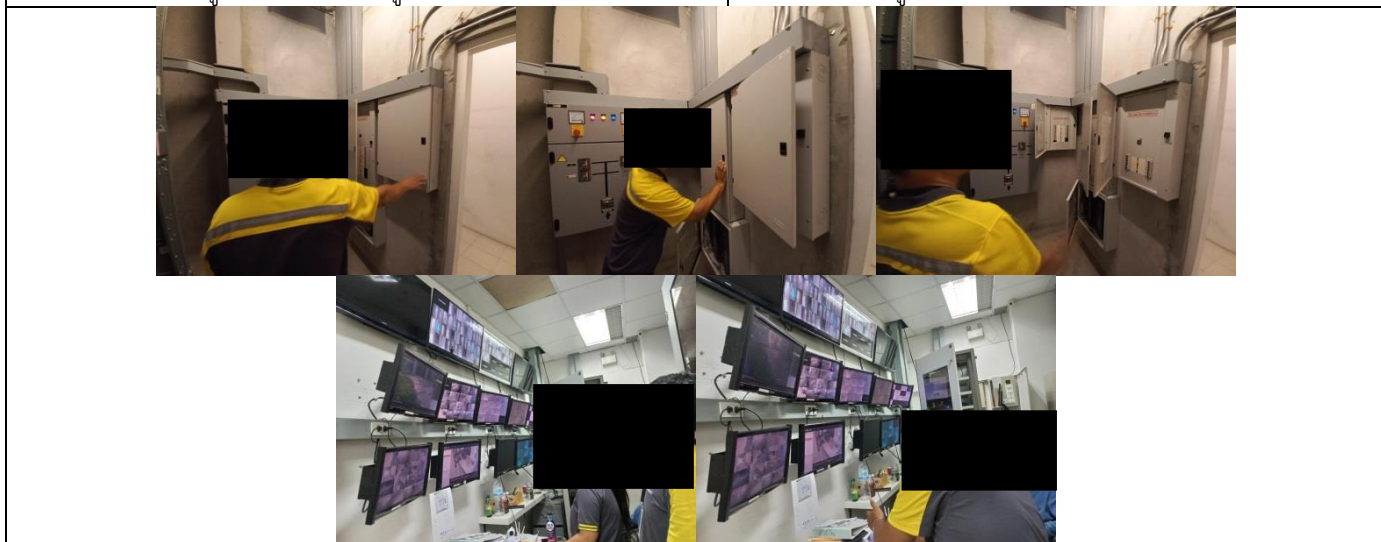
รูปที่ ๗.42 เจ้าหน้าที่ช่างประจำโครงการ

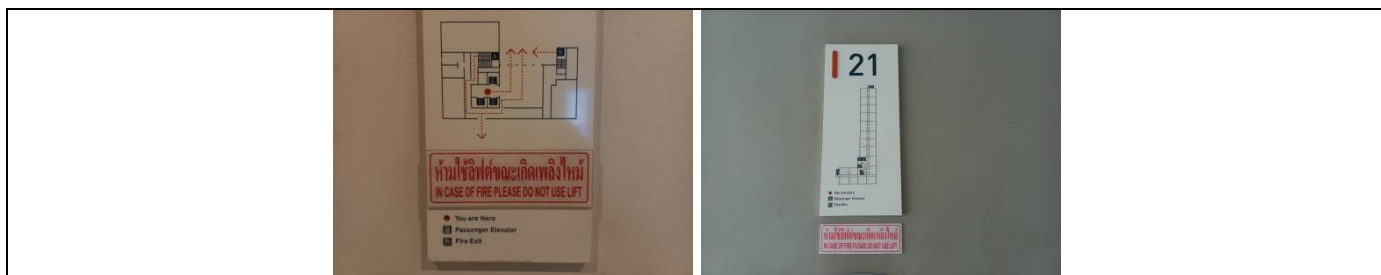
รูปที่ ผ7.43 ป้าย"ห้ามใช้ลิฟต์ในขณะเกิดเพลิงไหม้เด็ดขาด"

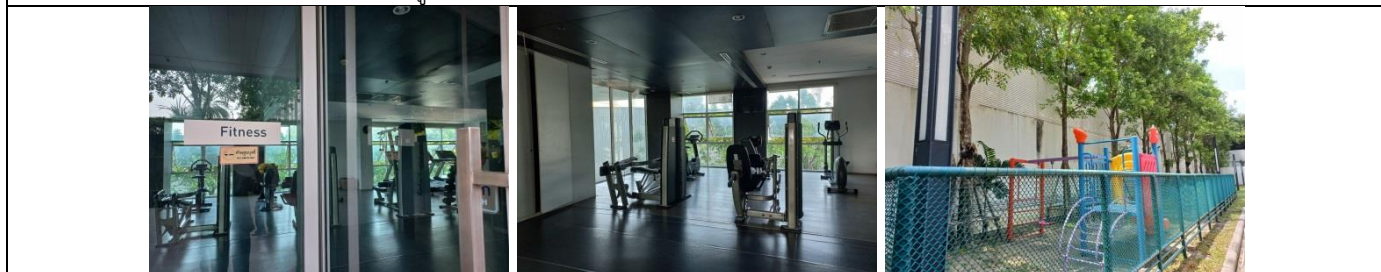
รูปที่ ผ7.44 พื้นที่ส่วนกลางสำหรับออกกำลังกาย

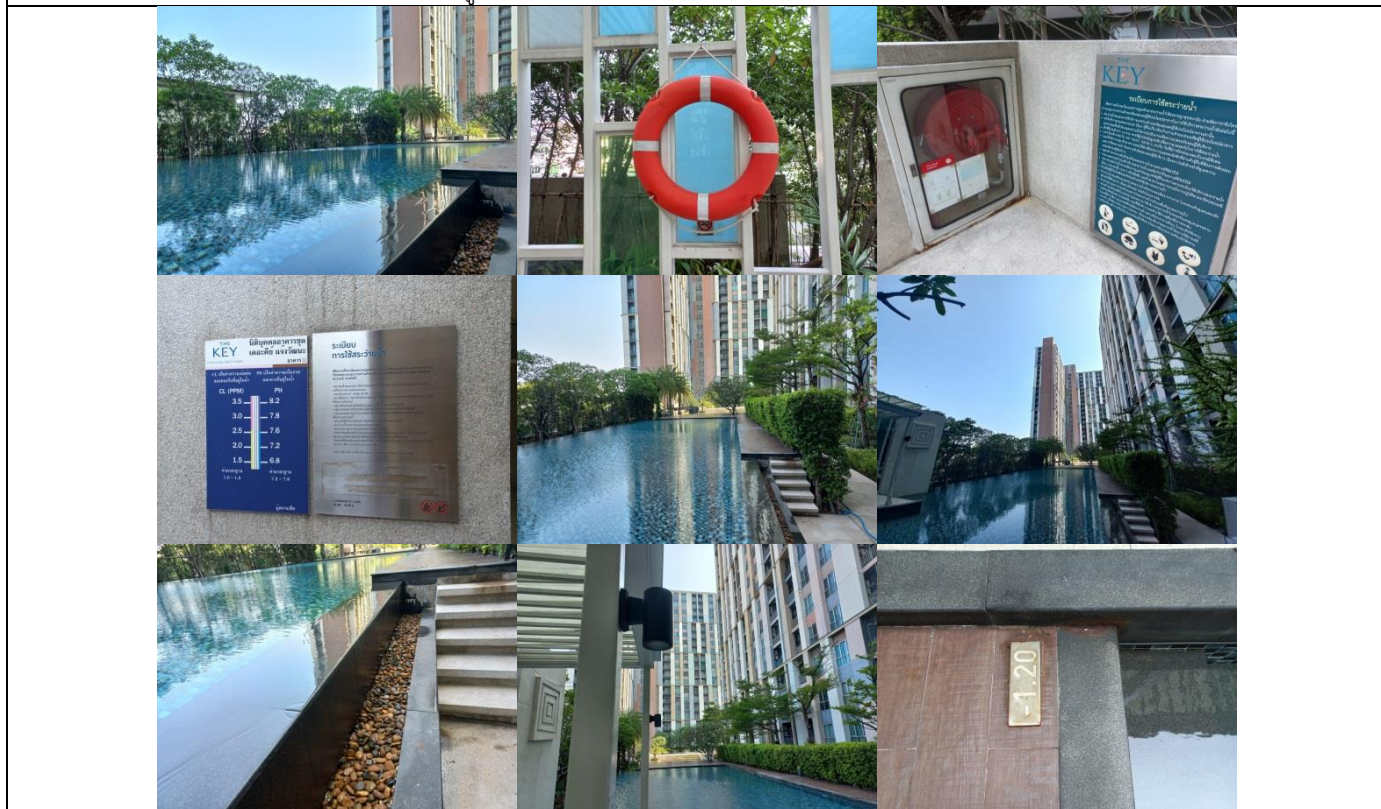
รูปที่ ผ7.45 สระว่ายน้ำของโครงการ
