## รูปแสดงการปฏิบัติตามมาตรการป้องกันและแก้ไขผลกระทบสิ่งแวดล้อม

โครงการอาคารชุด แอสปาย ห้วยขวาง (Aspire Huai Khwang)

ดำเนินการโดย บริษัท เอพี เอ็มอี 21 จำกัด

ระหว่างเดือนมกราคม - มิถุนายน พ.ศ.2568

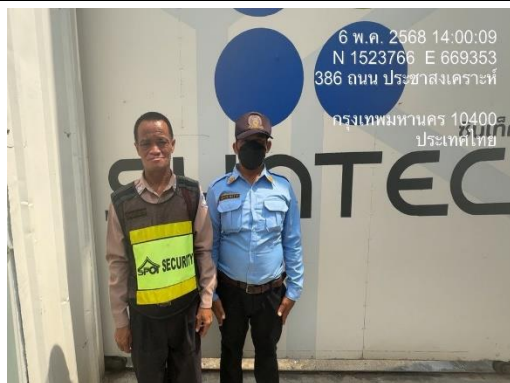
รูปที่ 12 เจ้าหน้าที่รักษาความปลอดภัย (รปภ.)

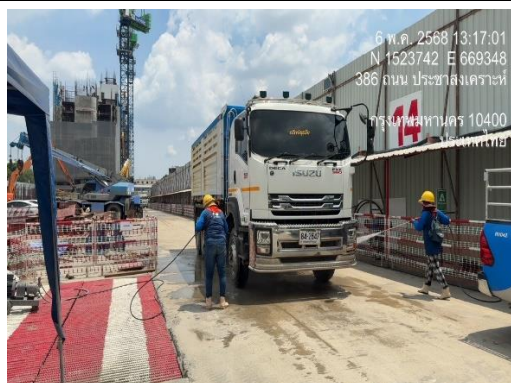
รูปที่ 13 เจ้าหน้าที่ฉีดล้างล้อรถ

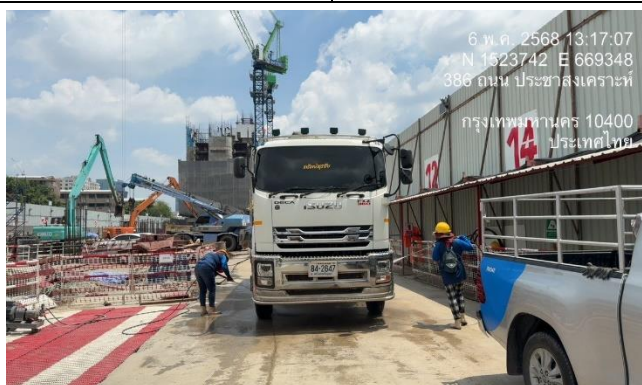
รูปที่ 13 เจ้าหน้าที่ฉีดล้างล้อรถ (ต่อ)

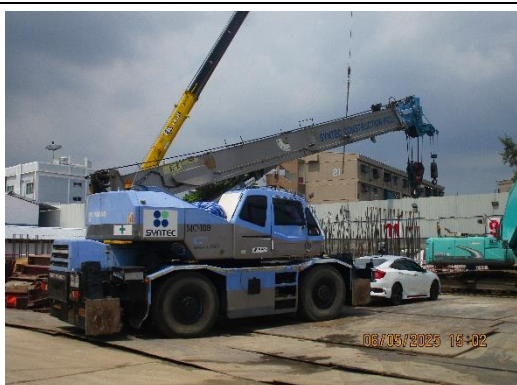
รูปที่ 14 ป้ายชื่อรถบรรทุก

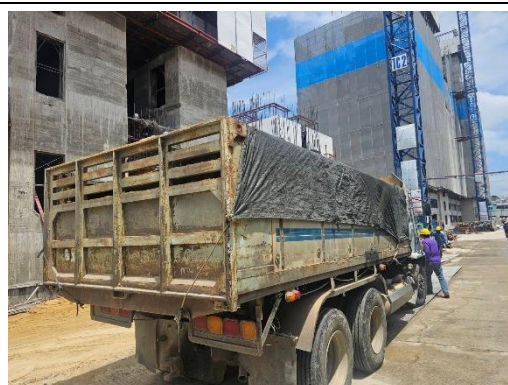
รูปที่ 15 ผ้าใบปิดคลุมท้ายรถ

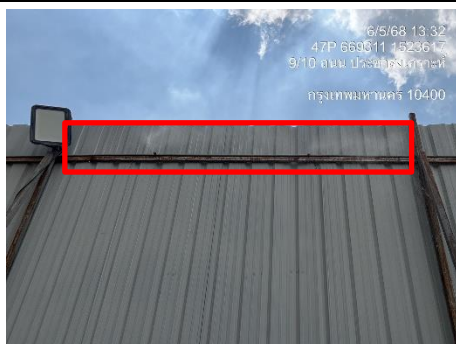
รูปที่ 16 สเปรย์ฉีดพ่นน้ำ

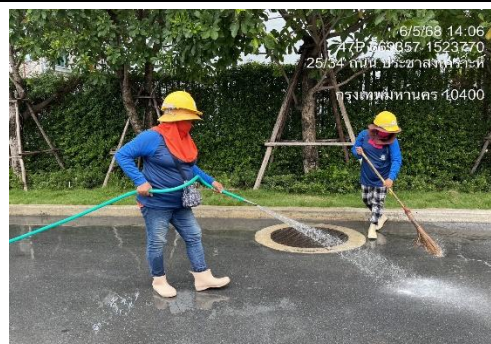
รูปที่ 17 เจ้าหน้าที่ทำความสะอาดบริเวณถนน

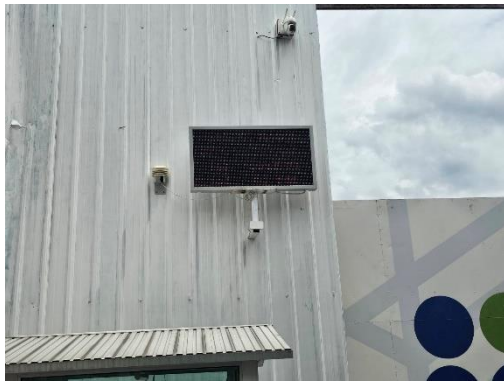
รูปที่ 18 จอแสดงผลตรวจ Real time

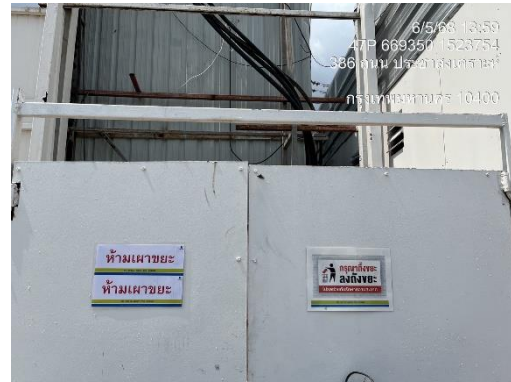
รูปที่ 19 ป้ายห้ามเผาขยะ

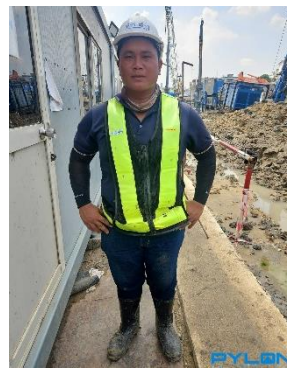
รูปที่ 20 ผู้ควบคุมคนงาน

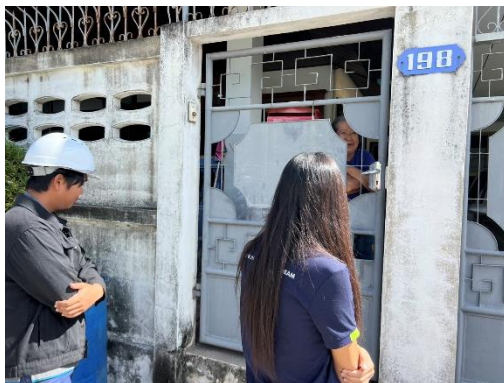
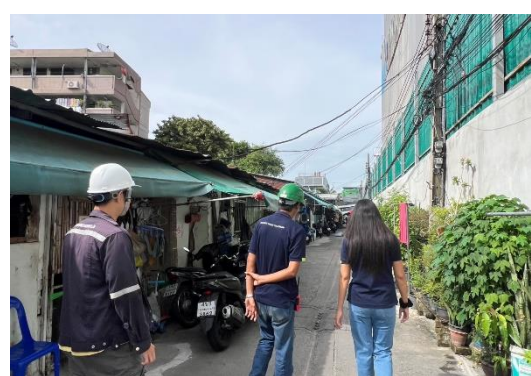
รูปที่ 21 เจ้าหน้าที่เข้าพบบ้านข้างเคียง

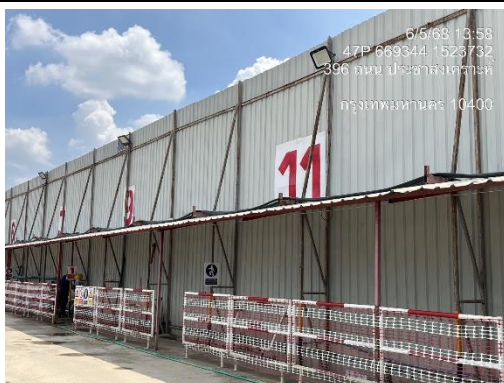
รูปที่ 22 รั้ว Metal Sheet

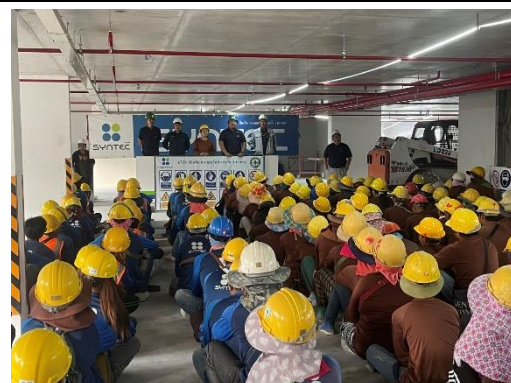
รูปที่ 23 safety talk -morning talk

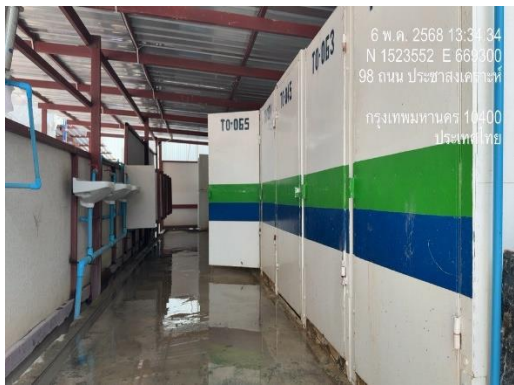
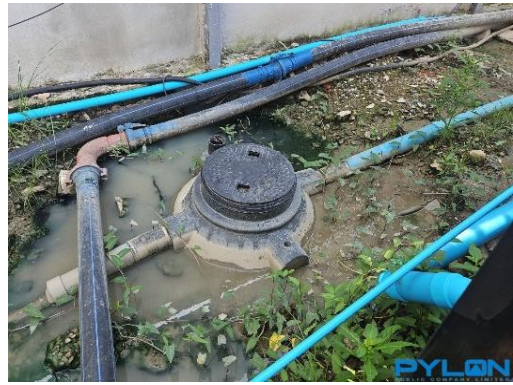
รูปที่ 24 ห้องน้ำ ห้องส้วม พร้อมติดตั้งระบบบำบัดน้ำเสีย

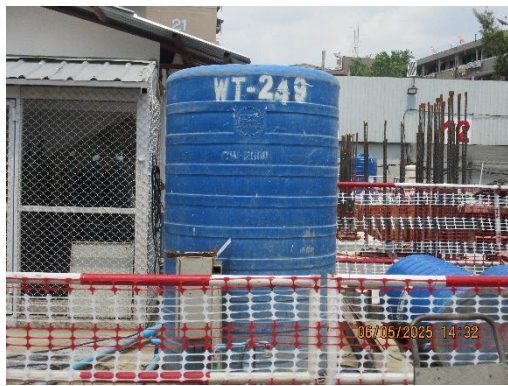
รูปที่ 25 ถังสำรองน้ำใช้

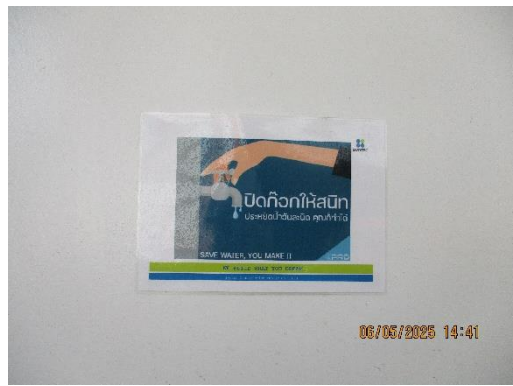
รูปที่ 26 ป้ายรณรงค์ประหยัดน้ำ

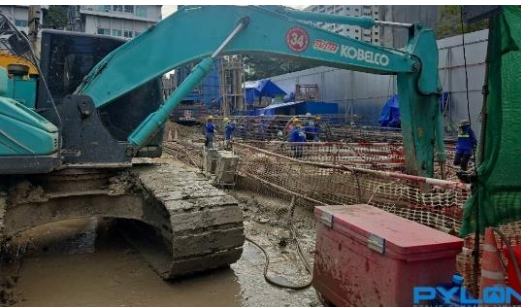
รูปที่ 27 ขุดลอกตะกอนบ่อดักตะกอน

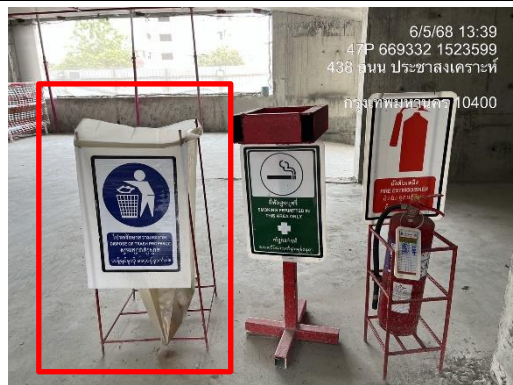
รูปที่ 28 จุดรองรับมูลฝอย

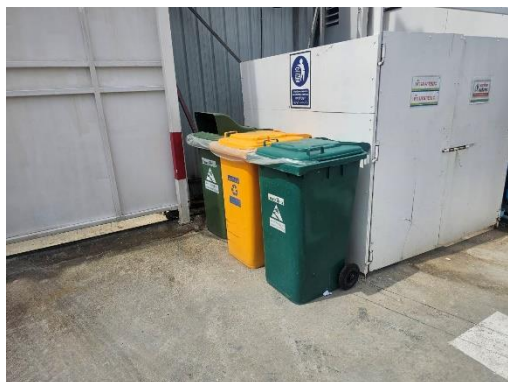
รูปที่ 29 การคัดแยกขยะและเศษวัสดุ

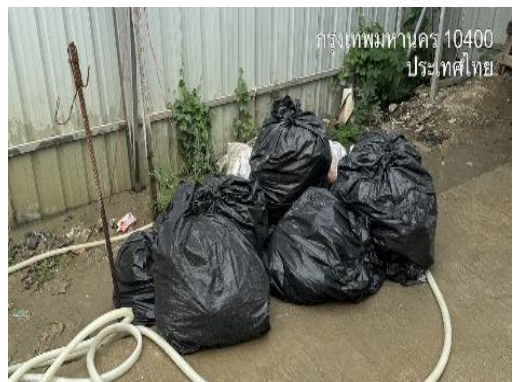
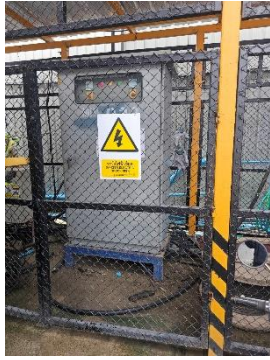
รูปที่ 30 หม้อแปลงชั่วคราว

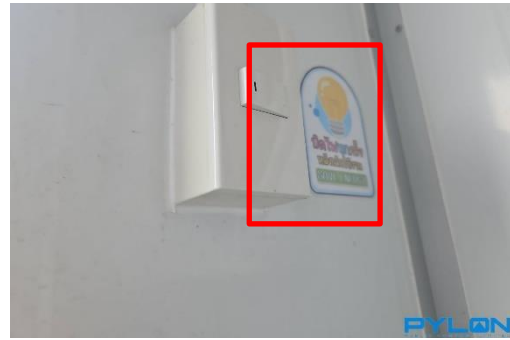
รูปที่ 31 ป้ายรณรงค์ประหยัดไฟ

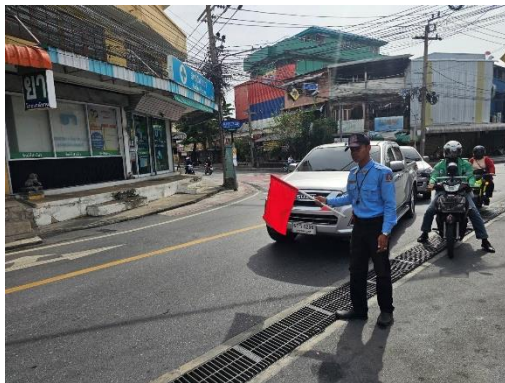
รูปที่ 32 เจ้าหน้าที่ดูแลการจราจร

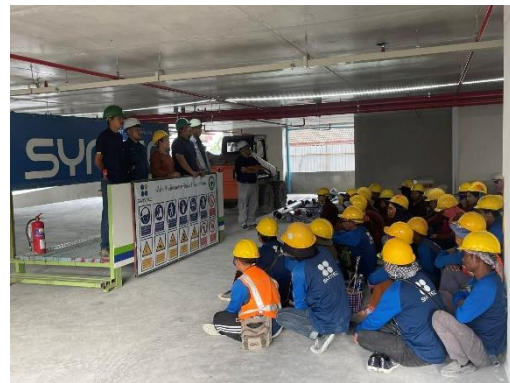
รูปที่ 33 ยูนิฟอร์มคนงาน

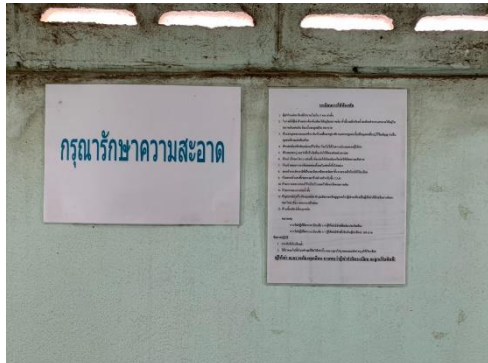
รูปที่ 34 กฎระเบียบบ้านพักคนงาน

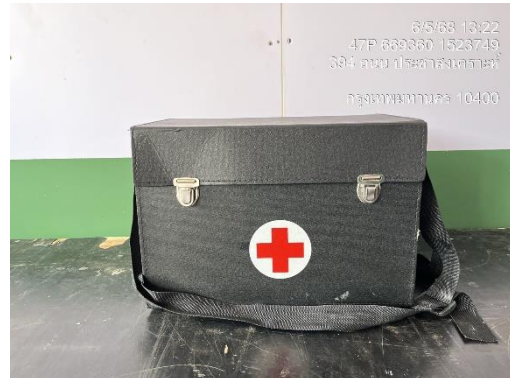
รูปที่ 35 กล่องปฐมพยาบาล

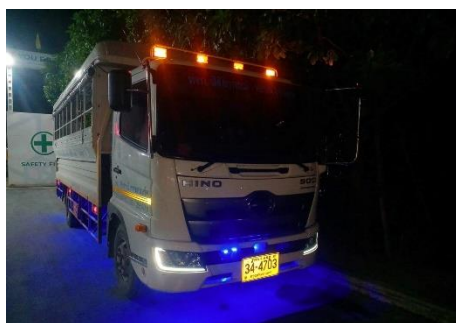
รูปที่ 36 รถรับส่งประจำโครงการ

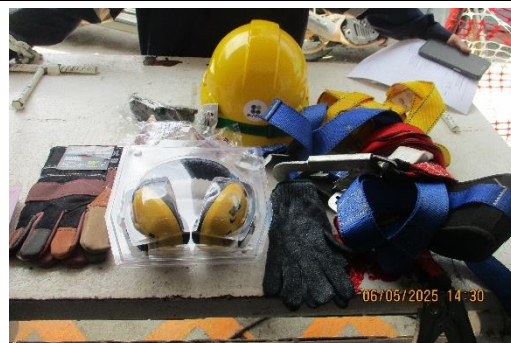
รูปที่ 37 อุปกรณ์ป้องกันอันตรายส่วนบุคคล  
(ยูนิสไตร)

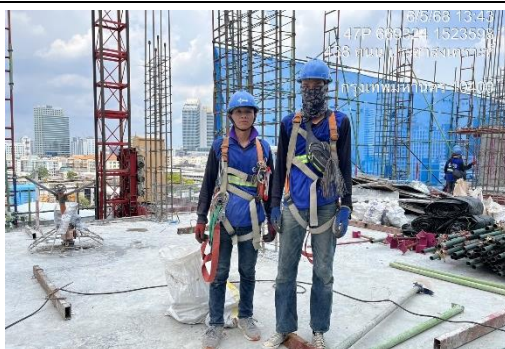
รูปที่ 37 อุปกรณ์ป้องกันอันตรายส่วนบุคคล  
(สวมใส่) (ต่อ)

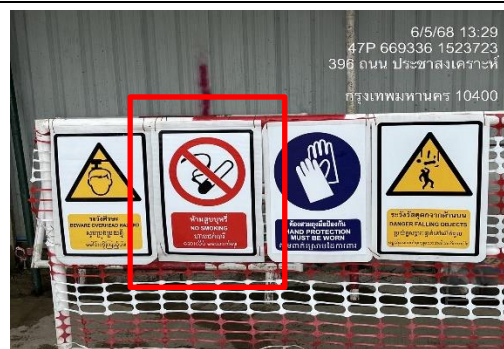
รูปที่ 38 ป้ายห้ามสูบบุหรี่

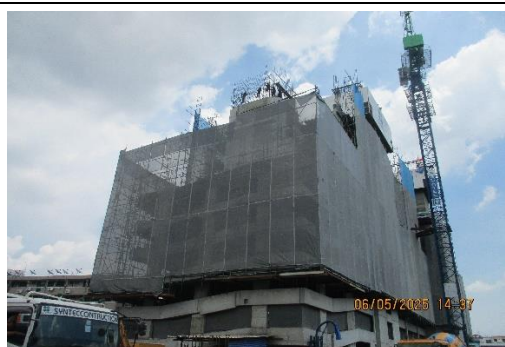
รูปที่ 39 ผ้าใบกันฝุ่น (Mesh sheet)

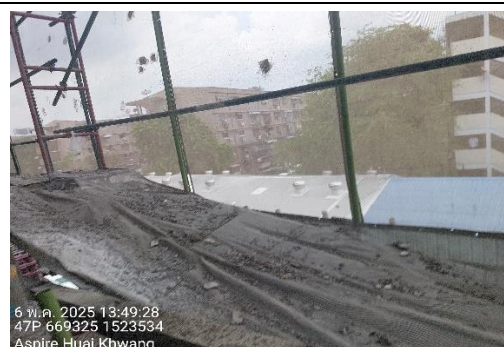
รูปที่ 40 ติดตั้งตะแกรงป้องกันวัสดุตกหล่นโดยรอบอาคาร

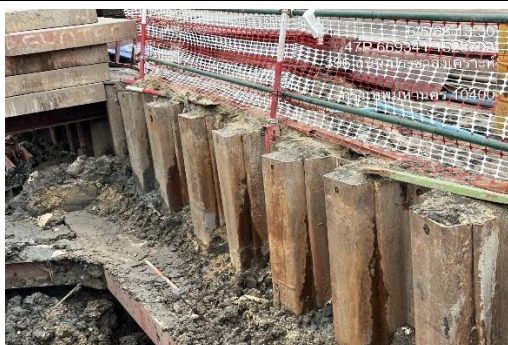
รูปที่ 41 Sheet Piles

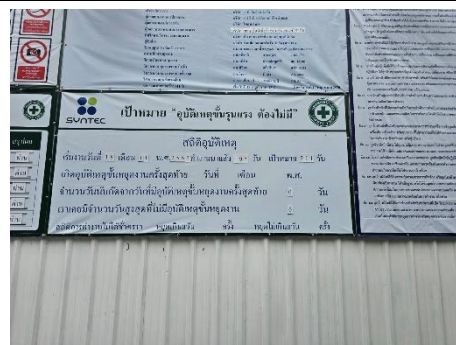
รูปที่ 42 ป้ายสถิติความปลอดภัย

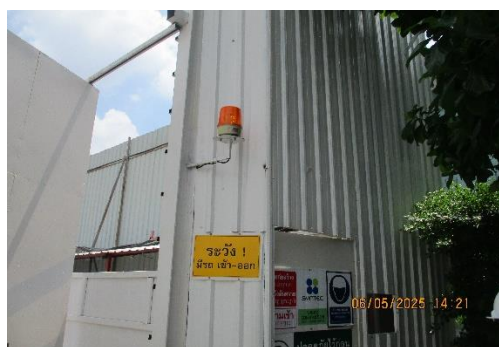
รูปที่ 43 ไฟกระพริบ

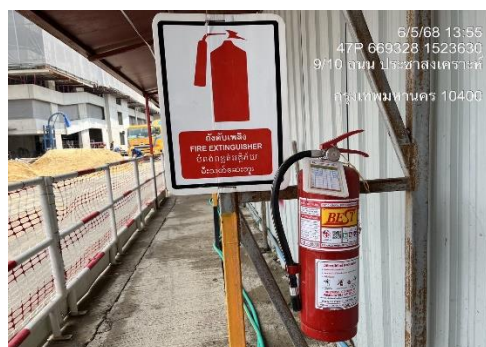
รูปที่ 44 ถังดับเพลิง
