## ภาคผนวกที่ 7

ภาพถ่ายผลการปฏิบัติตามมาตรการป้องกันและแก้ไขผลกระทบสิ่งแวดล้อม และมาตรการติดตามตรวจสอบคุณภาพสิ่งแวดล้อม  
โครงการ The key แจ้งวัฒนะ (ระยะดำเนินการ)  
ประจำเดือนกรกฎาคม-ธันวาคม 2567

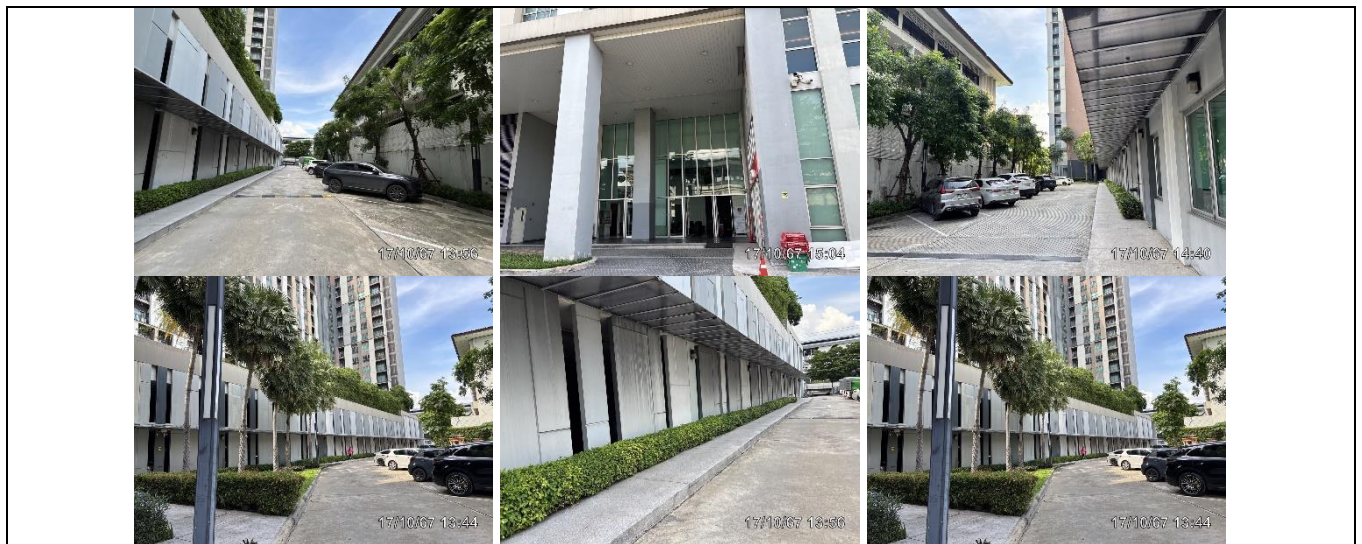
รูปที่ ผ.7.1 พื้นที่ว่างโดยรอบอาคาร

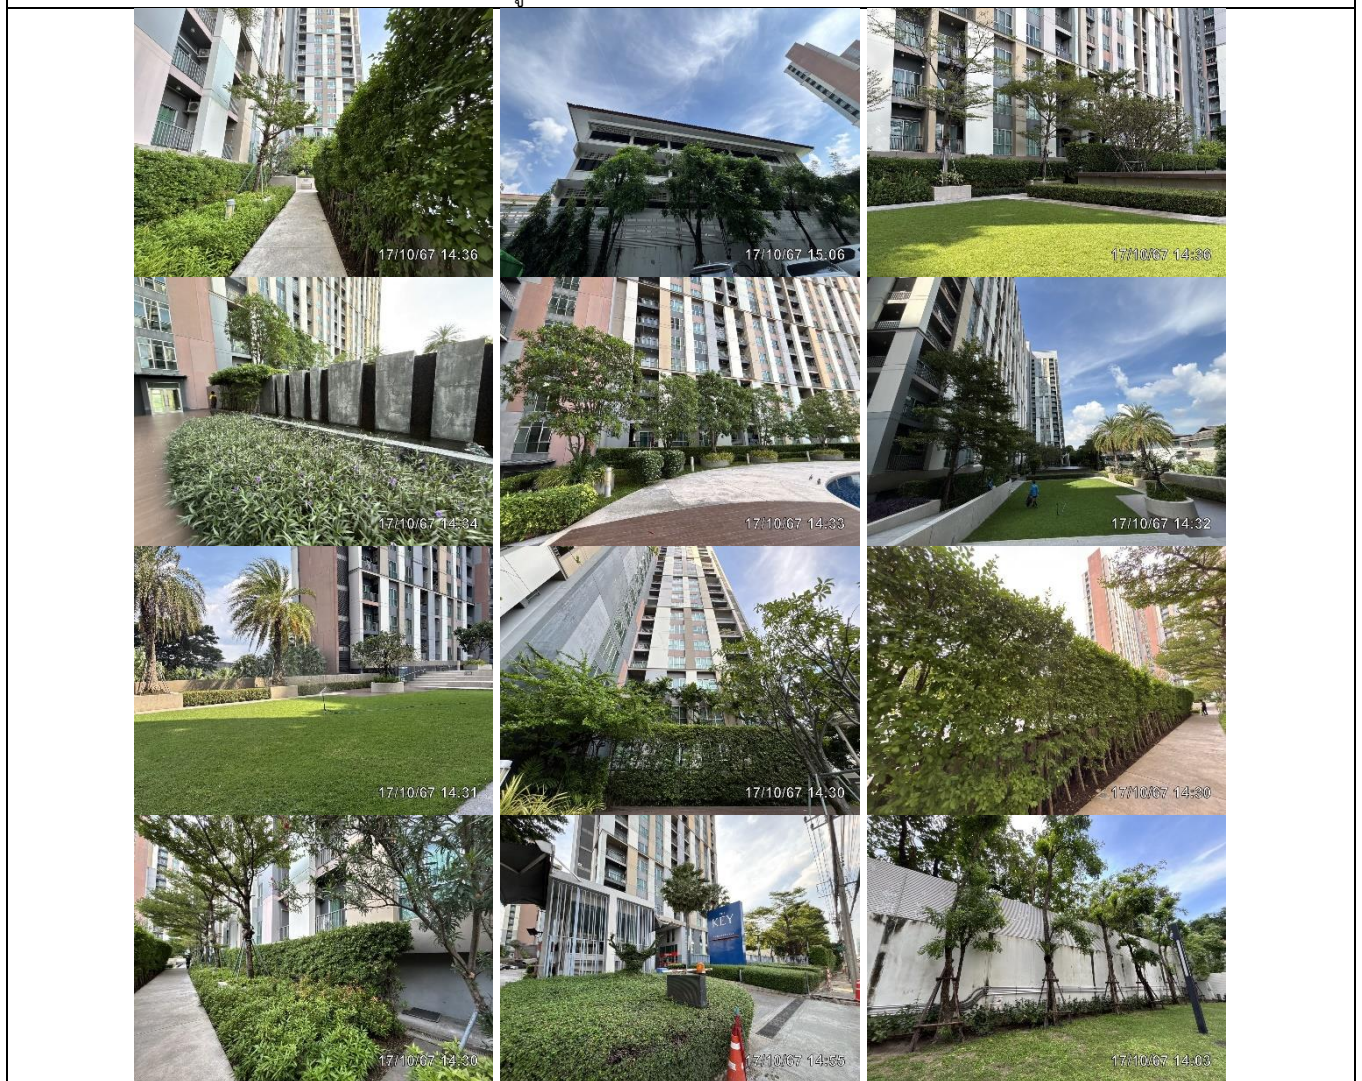
รูปที่ ผ.7.2 พื้นที่สีเขียว

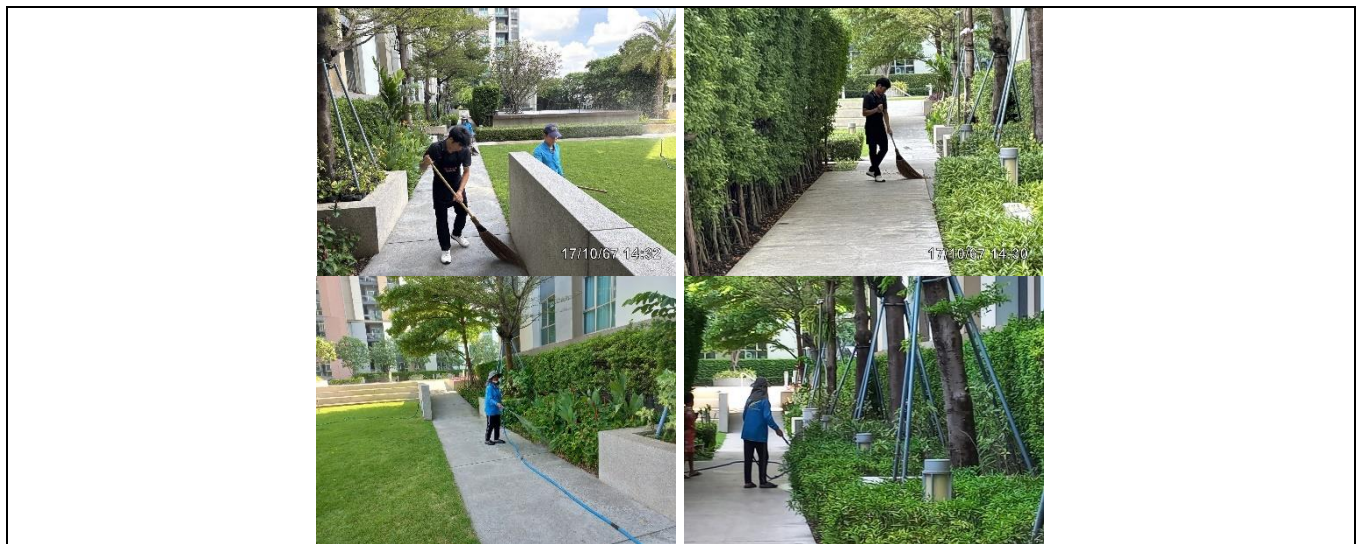
รูปที่ ๗.3 เจ้าหน้าที่ดูแลพื้นที่สีเขียว

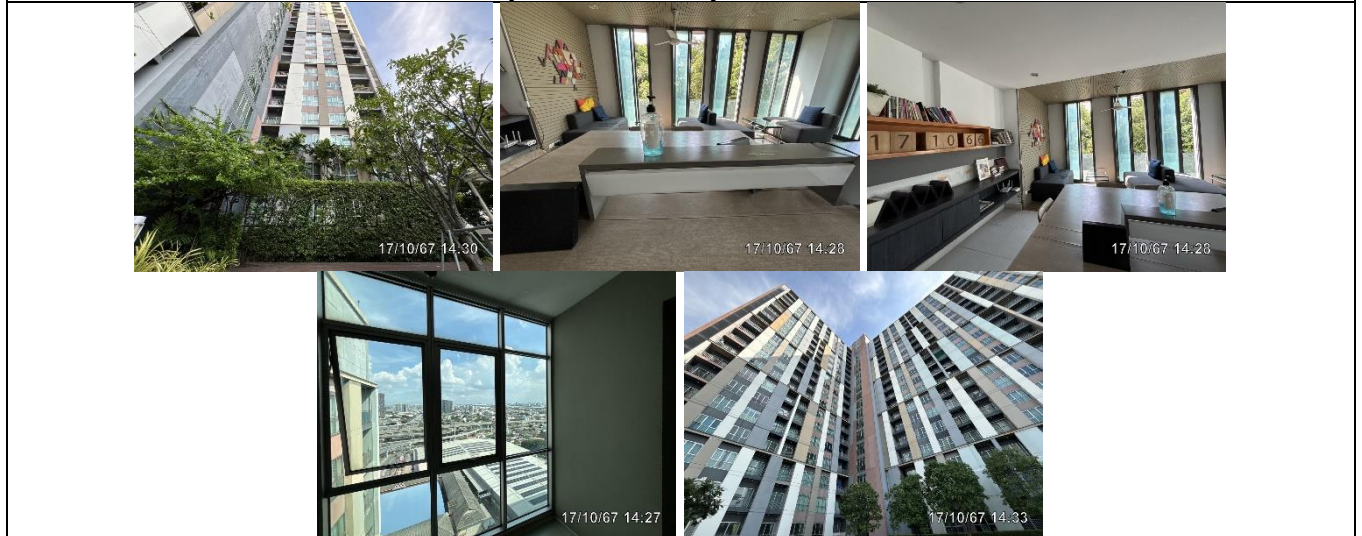
รูปที่ ๗.4 กระจากตัดแสงแดดภายนอกโครงการ

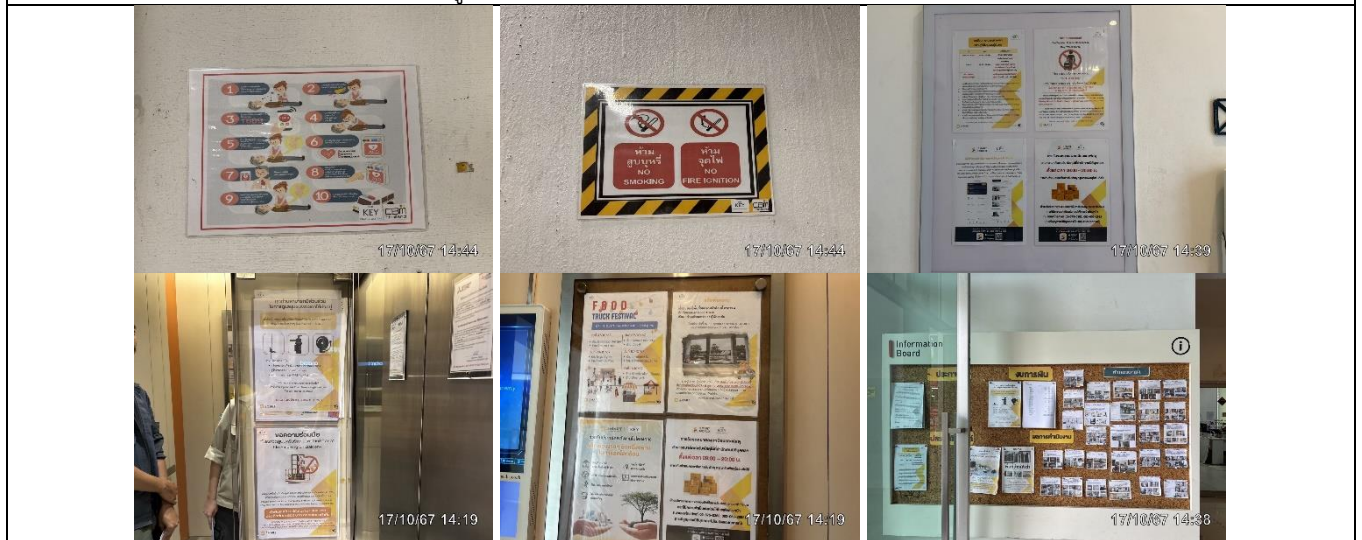
รูปที่ ๗.5 ป้ายรณรงค์ และประชาสัมพันธ์ต่างๆ

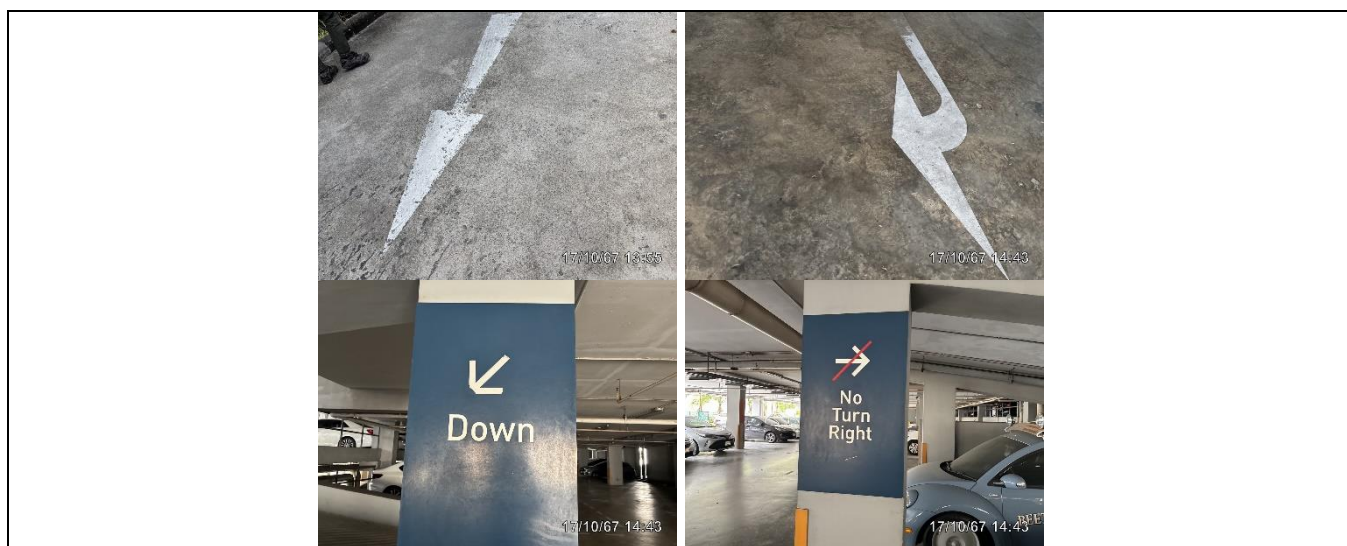
รูปที่ ๗7.14 สัญลักษณ์จราจร

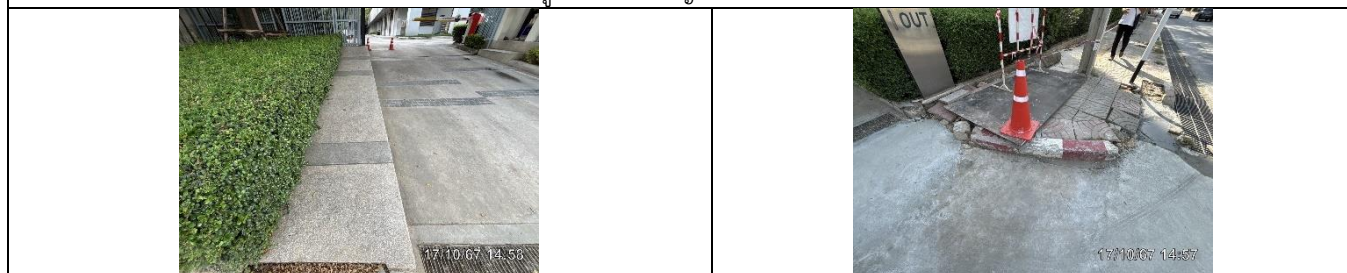
รูปที่ ๗7.15 ทางเดินเท้าที่แยกจากผิวจราจร

รูปที่ ๗7.16 เส้นขาวแดงบริเวณทางเท้าด้านหน้าโครงการ

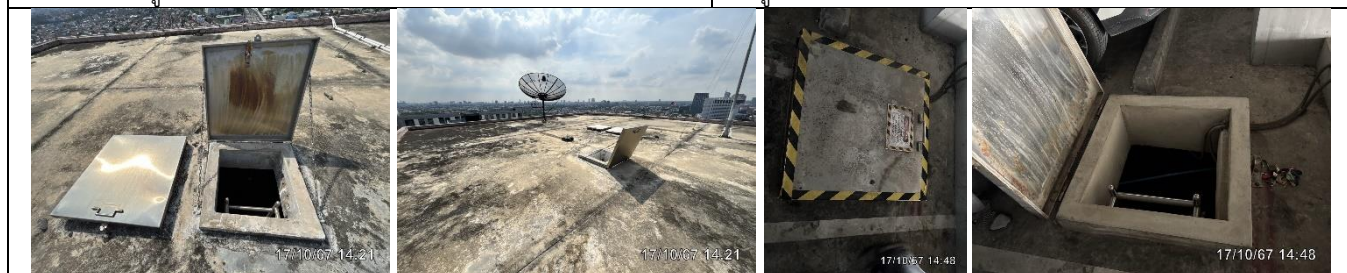
รูปที่ ๗7.17 ถังสำรองน้ำใช้ชั้นดาดฟ้า และชั้นใต้ดินของโครงการ

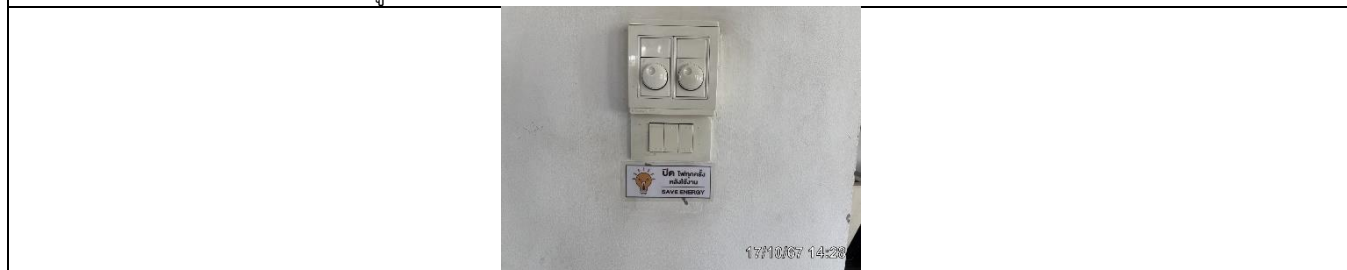
รูปที่ ๗7.18 ป้ายรณรงค์ประหยัดการใช้ไฟฟ้า

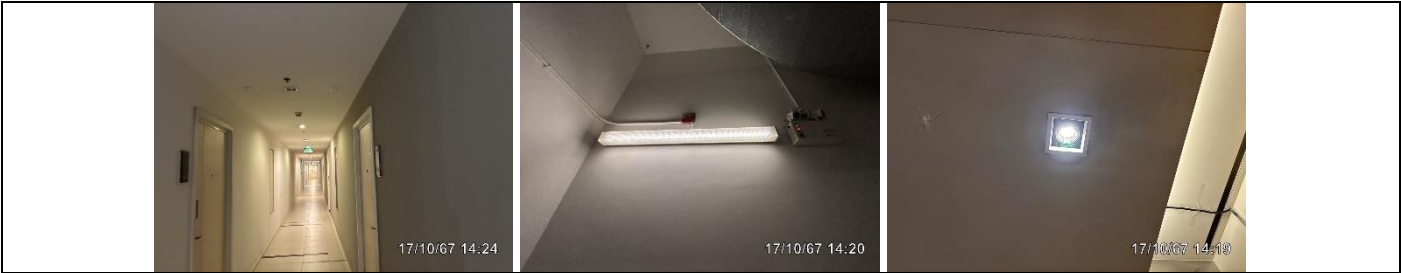
รูปที่ ฎ7.19 อุปกรณ์ไฟฟ้าให้แสงสว่างของโครงการ

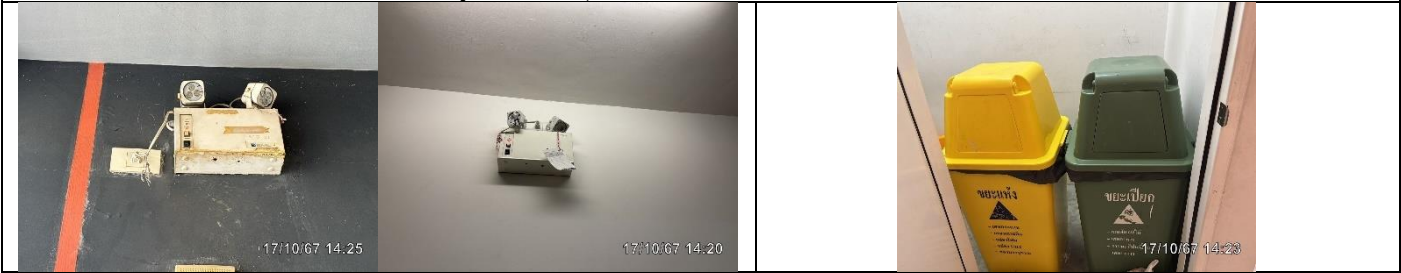
รูปที่ ฎ7.20 ระบบไฟฟ้าสำรอง

รูปที่ ฎ7.21 บริเวณห้องพักขยะในแต่ละชั้น

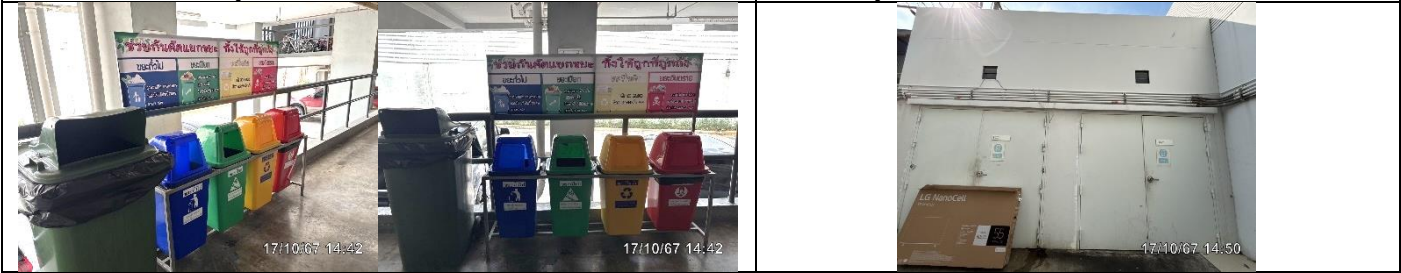
รูปที่ ฎ7.22 ตู้คัดแยกขยะไว้บริเวณชั้นล่างของอาคาร

รูปที่ ฎ7.23 ห้องพักขยะรวม

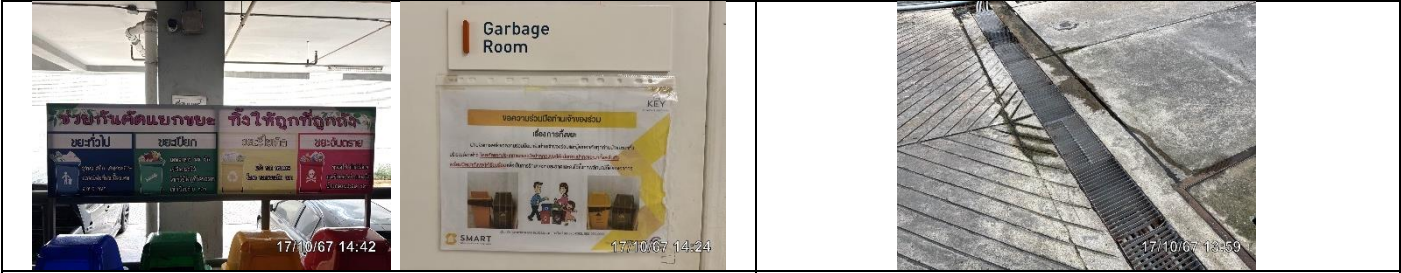
รูปที่ ฎ7.24 ป้ายประชาสัมพันธ์ให้ผู้พักอาศัยภายในโครงการคัดแยก

รูปที่ ฎ7.25 รางระบายน้ำ

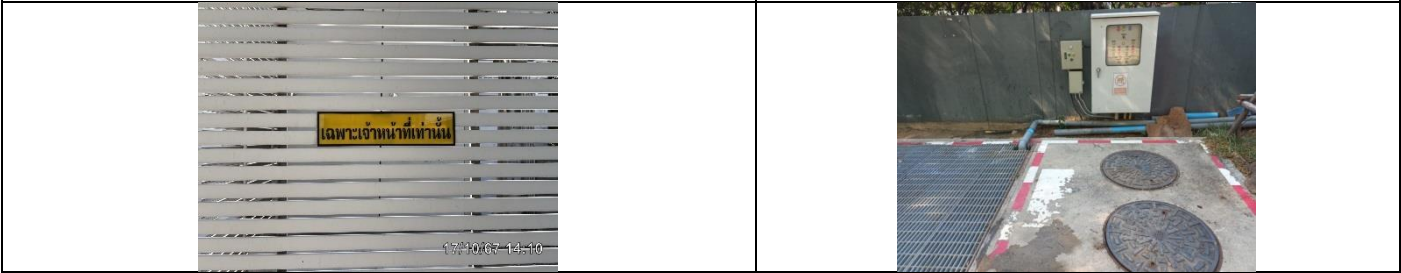
รูปที่ ฎ7.26 ป้ายเตือนระบุข้อความ "เฉพาะเจ้าหน้าที่"

รูปที่ ฎ7.27 บ่อหน่วงน้ำ

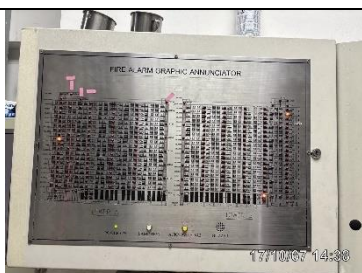
รูปที่ ฌ7.28 แผงควบคุมสัญญาณแจ้งเหตุเพลิง (FCB)

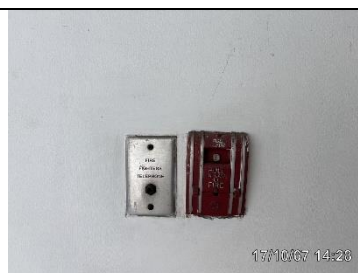
รูปที่ ฌ7.29 อุปกรณ์แจ้งเหตุเพลิงไหม้แบบใช้มือ

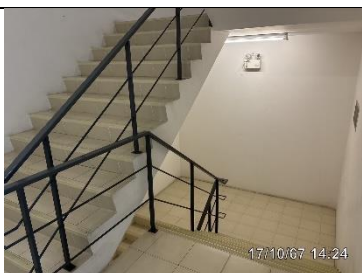
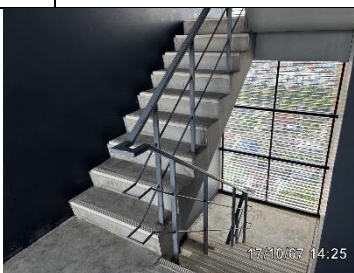
รูปที่ ฌ7.30 บันไดหนีไฟ

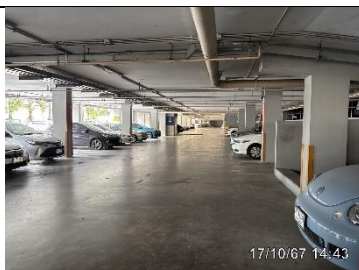
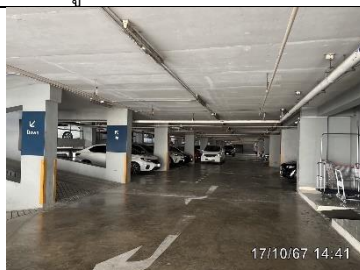
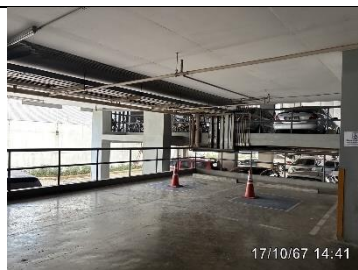
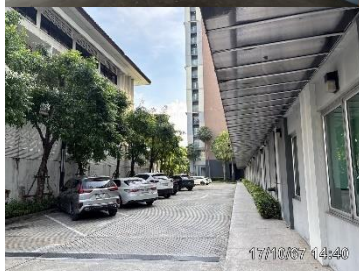
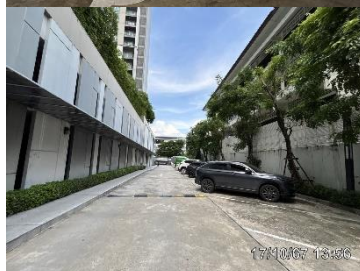
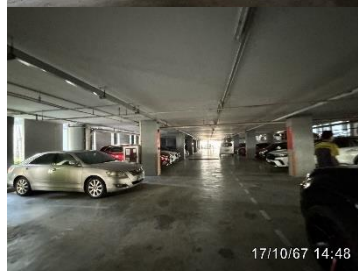
รูปที่ ฌ7.31 บริเวณที่จอดรถ

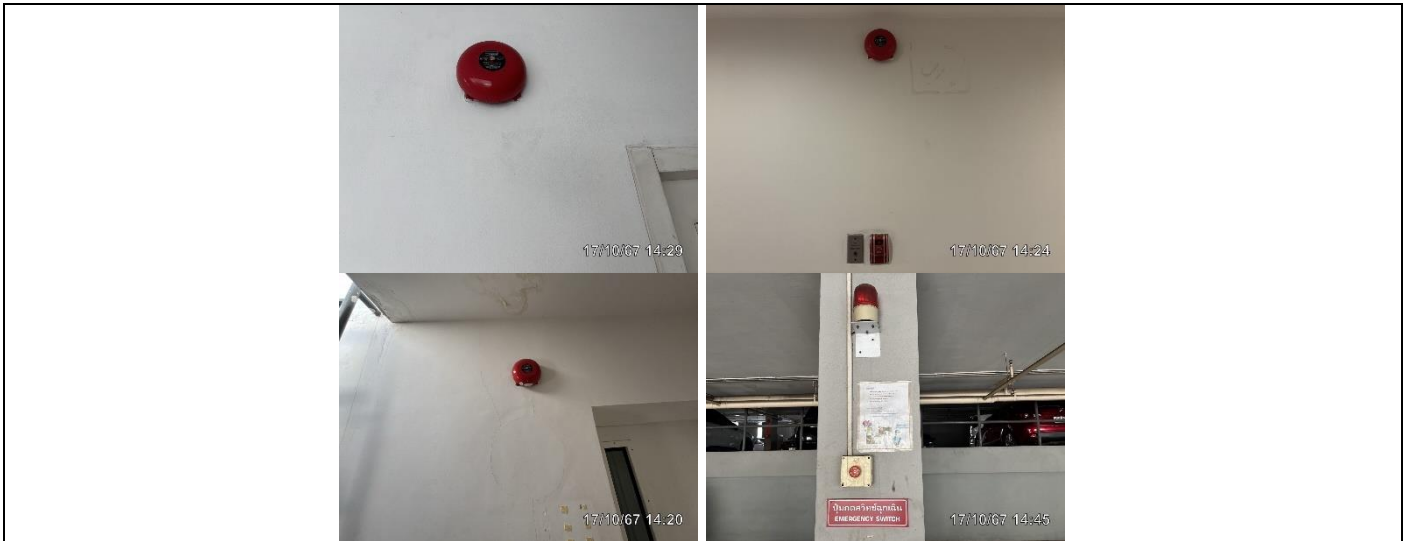
รูปที่ ๗.32 อุปกรณ์ส่งสัญญาณเพื่อแจ้งเหตุเพลิงไหม้

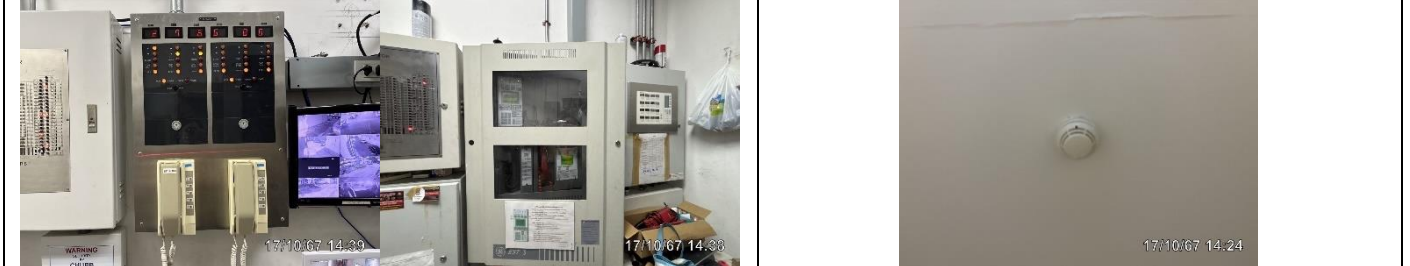
รูปที่ ๗.33 โทรศัพท์ฉุกเฉิน

รูปที่ ๗.34 อุปกรณ์ตรวจจับควัน

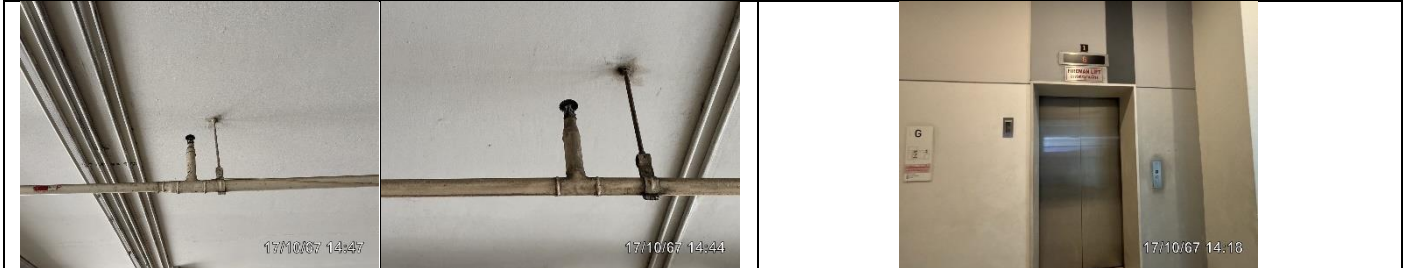
รูปที่ ๗.35 หัวกระจายน้ำดับเพลิง

รูปที่ ๗.36 ลิฟต์ดับเพลิง

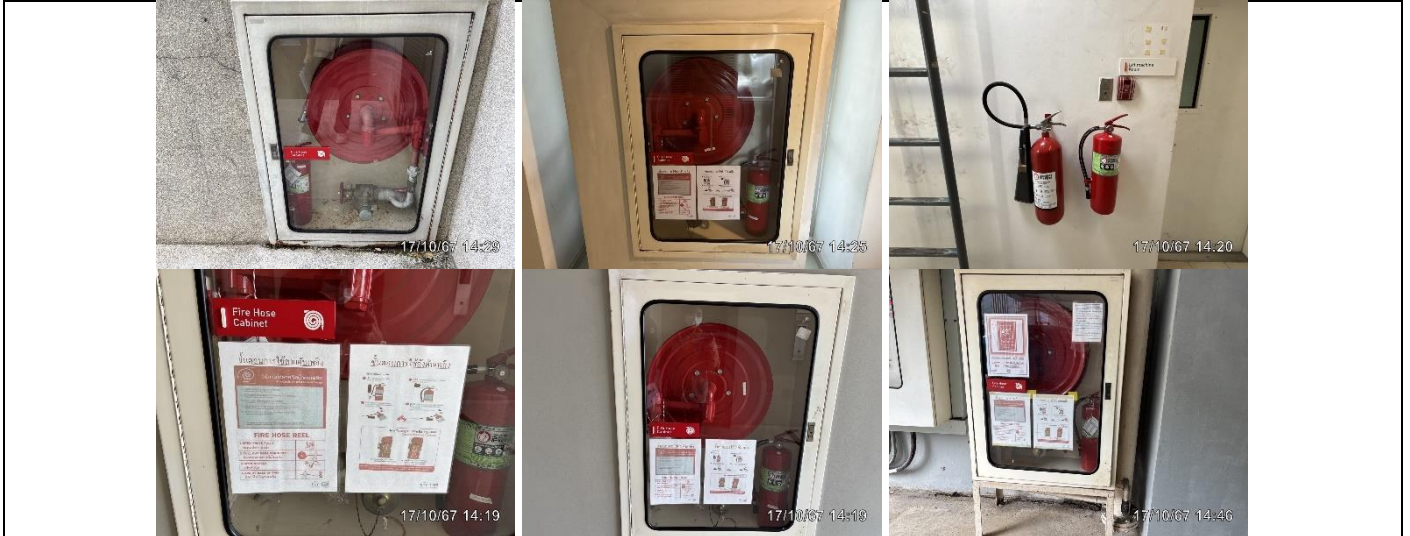
รูปที่ ๗.37 ตู้สายฉีดน้ำดับเพลิง ถังดับเพลิง และป้ายแนะนำวิธีการใช้

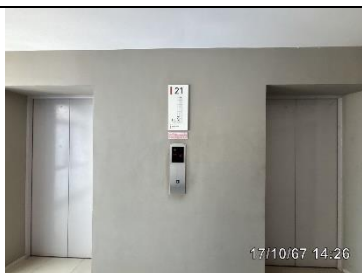
รูปที่ ผ7.38 ลิฟต์โดยสาร

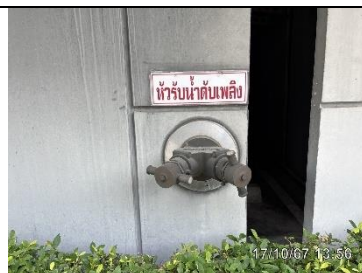
รูปที่ ผ7.39 หัวรับน้ำดับเพลิง

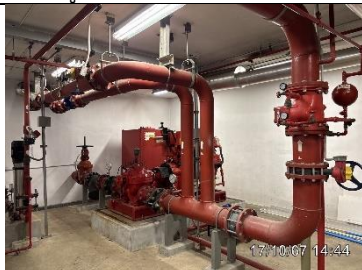
รูปที่ ผ7.40 เครื่องสูบน้ำดับเพลิง

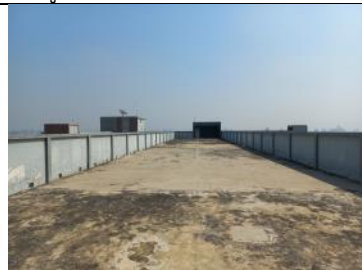
รูปที่ ผ7.41 ลานหนีไฟทางอากาศ

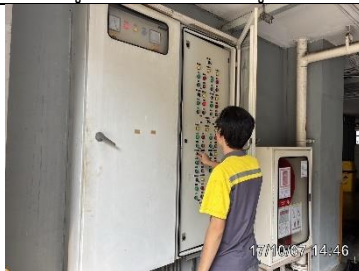
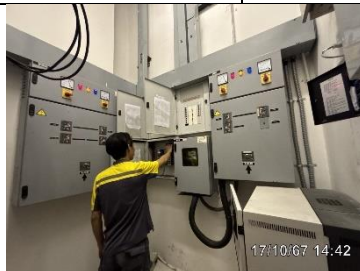
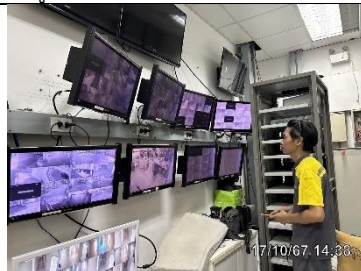
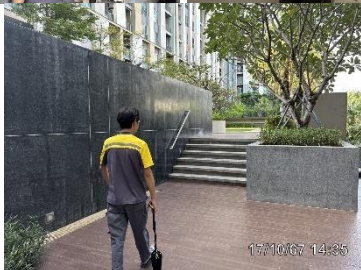
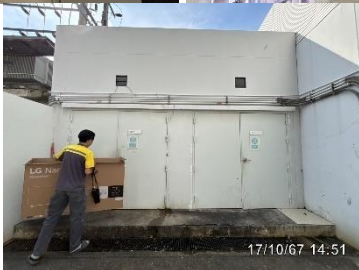
รูปที่ ผ7.42 เจ้าหน้าที่ช่างประจำโครงการ

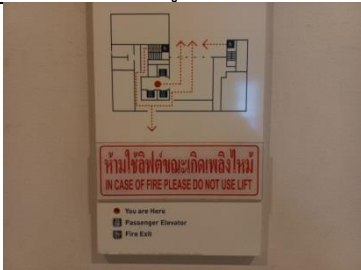
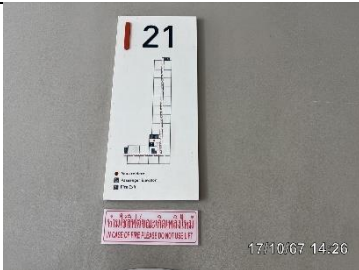
รูปที่ ผ7.43 ป้าย"ห้ามใช้ลิฟต์ในขณะที่เกิดเพลิงไหม้เด็ดขาด"

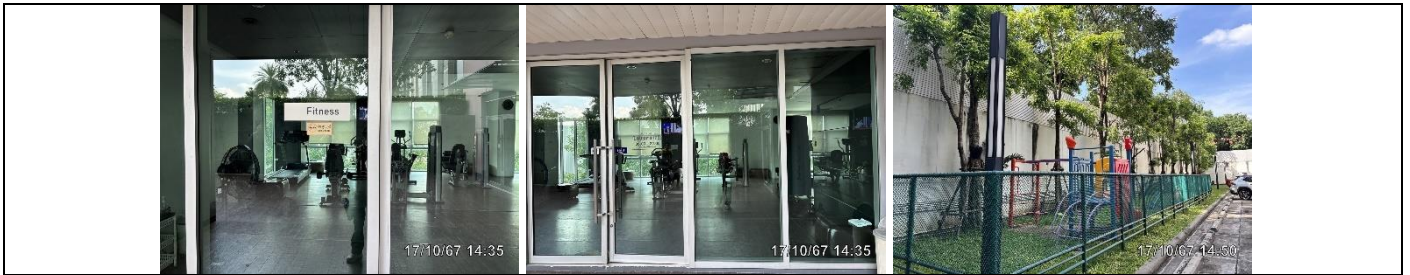
รูปที่ ผ7.44 พื้นที่ส่วนกลางสำหรับออกกำลังกาย

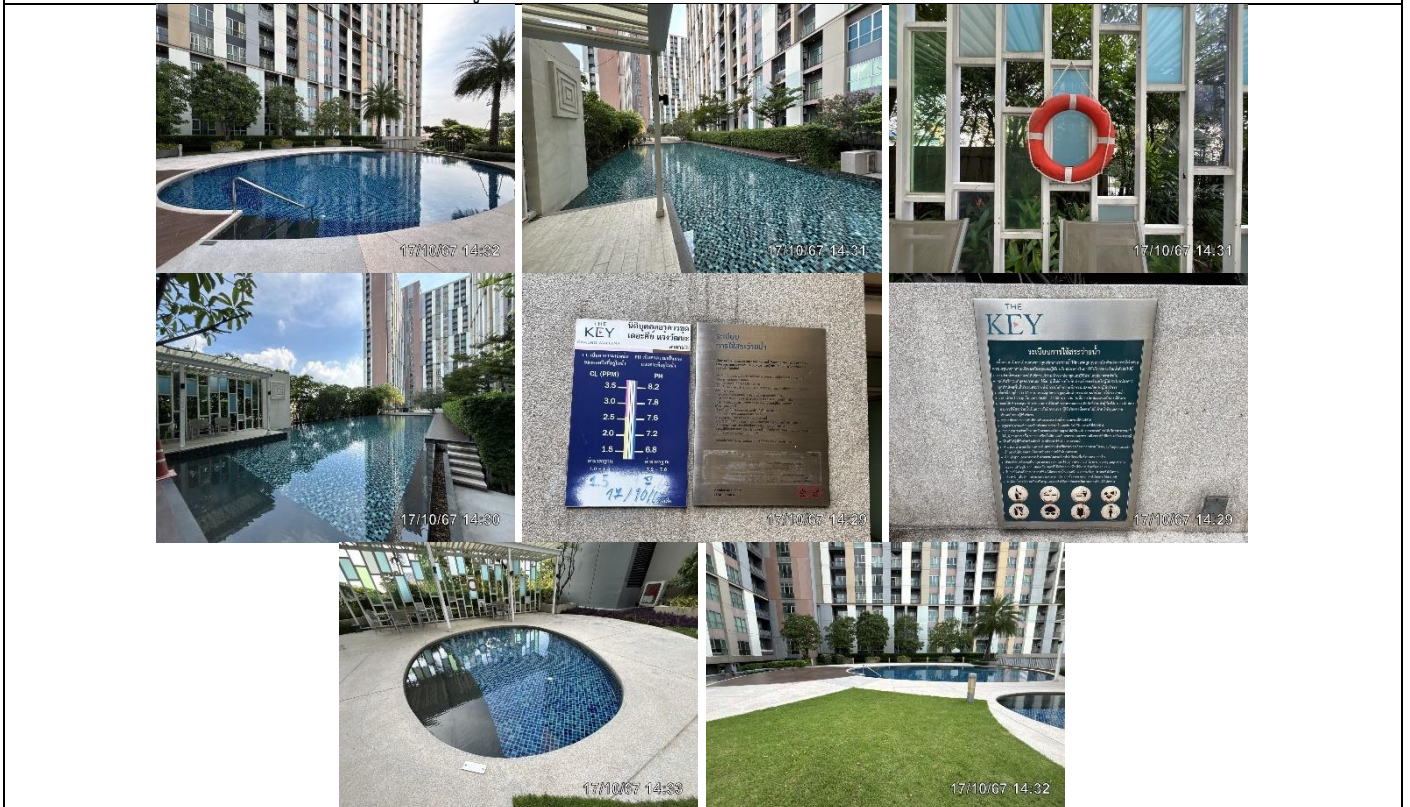
รูปที่ ผ7.45 สระว่ายน้ำของโครงการ
