3. ผลการปฏิบัติตามมาตรการป้องกันและแก้ไขผลกระทบสิ่งแวดล้อม

จากการทบทวนมาตรการป้องกันและแก้ไขผลกระทบสิ่งแวดล้อม ระยะดำเนินการ โครงการ APAC Tower (เอแพคทาวเวอร์) ที่กำหนดไว้ในรายงานการประเมินผลกระทบสิ่งแวดล้อม (EIA) พบว่า มีมาตรการป้องกันและแก้ไขผลกระทบสิ่งแวดล้อมที่กำหนดไว้ทั้งสิ้น 23 ปัจจัย รวม 144 มาตรการ

ผลการติดตามตรวจสอบการปฏิบัติตามมาตรการที่กำหนดไว้ในรายงานการประเมินผลกระทบสิ่งแวดล้อม ระหว่างเดือนมกราคม-มิถุนายน พ.ศ. 2568 พบว่า ส่วนใหญ่มีการปฏิบัติตามมาตรการที่กำหนดไว้ โดยมีรายละเอียดแสดงดังตารางที่ 8

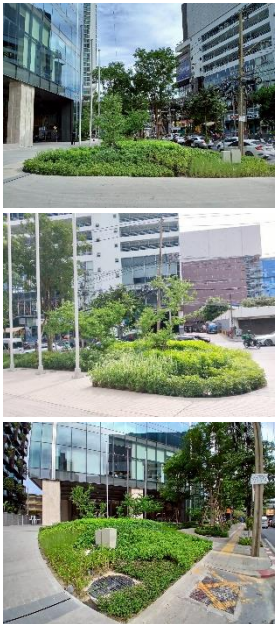
3. ทรัพยากรดิน	1. จัดให้มีพื้นที่สีเขียวทั้งโครงการเท่ากับ 1,316.19 ตารางเมตร โดยกำหนดให้เป็นพื้นที่ปลูกไม้ยืนต้น 419.66 ตารางเมตร และพื้นที่ปลูกไม้พุ่ม ไม้คลุมดิน 1,409.01 ตารางเมตร ตามที่ออกแบบไว้ โดยขนาดพื้นที่สีเขียวต้องเป็นไปตามเกณฑ์ต่างๆ ที่กำหนด และต้องดูแลรักษา และตัดแต่งต้นไม้ที่จัดไว้ในพื้นที่สีเขียวให้เจริญเติบโตดีและสวยงามตลอดระยะดำเนินการโครงการ หากมีต้นไม้ตายด้วยเหตุใดๆ ให้ปลูกเสริมทดแทนต้นที่ตายโดยเร็ว	1. โครงการจัดให้มีพื้นที่สีเขียวและพื้นที่ปลูกไม้ยืนต้นตามที่มาตรการกำหนด และมีการดูแลรักษาตัดแต่งต้นไม้ที่จัดไว้ให้สวยงาม จากการตรวจสอบพบว่า โครงการอยู่ระหว่างการจัดตกแต่งพื้นที่สีเขียว และมีเจ้าหน้าที่คอยดูแลต้นไม้เป็นประจำ	ไม่มี

<p>พื้นที่สีเขียว บริเวณทางเข้า-ออก ถนนสุขุมวิท 63 (ซอยเอกมัย)</p>

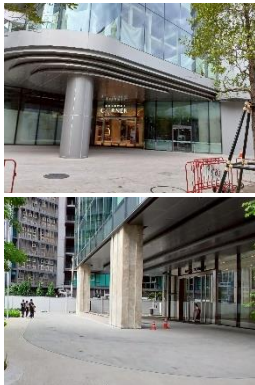
16. การจราจร (ต่อ)	12. จัดพื้นที่ในการจอดรถสาธารณะเข้ามารับส่งไม่น้อยกว่า 7 คัน สำหรับรับ-ส่งผู้โดยสารภายในโครงการ เพื่อให้สอดคล้องกับที่จอดรถยนต์ของโครงการ สำหรับรับลูกค้าภายในโครงการด้วยพร้อมติดตั้งสัญญาณไฟ พร้อมป้ายเรียกรถรับจ้างสาธารณะไว้บริเวณประตูทางเข้า-ออกอาคาร ด้านถนนสุขุมวิท จำนวน 4 คัน และบริเวณประตูทางเข้า-ออกอาคาร ด้านถนนซอยสุขุมวิท 63 (ซอยเอกมัย) จำนวน 3 คัน	12. โครงการได้จัดให้มีพื้นที่จอดรถสาธารณะ สำหรับรับ-ส่งผู้โดยสารตามที่มาตรการกำหนด จากการตรวจสอบพบว่าไม่มีการติดตั้งป้ายเรียกรถรับจ้างสาธารณะ เนื่องจากได้จัดให้มีเจ้าหน้าที่อำนวยความสะดวกการจราจรเป็นผู้เรียกรถรับจ้างสาธารณะ	ไม่มี

<div>จุดจอดรถรับ-ส่ง</div>
