ผลการดำเนินการตามมาตรการป้องกันและแก้ไขผลกระทบสิ่งแวดล้อม

การดำเนินการตามมาตรการป้องกันและแก้ไขผลกระทบสิ่งแวดล้อม (ระยะดำเนินการ) โครงการบ้านเอื้ออาทร จังหวัดชลบุรี (พานทอง) ประจำเดือนมกราคม - มิถุนายน 2568 มีรายละเอียดผลการปฏิบัติตามมาตรการที่กำหนด รายละเอียดแสดงดังต่อไปนี้

ตารางที่ 2.1-1 รายงานผลการปฏิบัติตามมาตรการป้องกันและแก้ไขผลกระทบสิ่งแวดล้อม (ระยะดำเนินการ) โครงการบ้านเอื้ออาทรจังหวัดชลบุรี (พานทอง)
ประจำเดือนมกราคม - มิถุนายน 2568

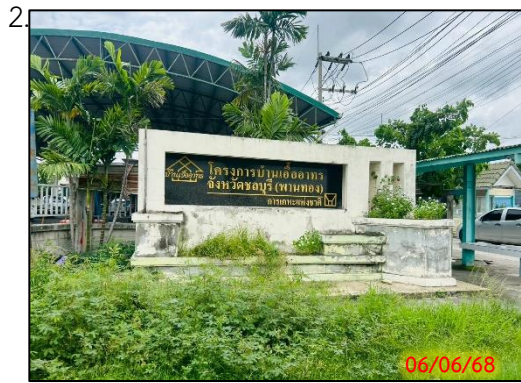
3.5 การคมนาคม ขนส่ง	1. ติดตั้งป้ายชื่อโครงการและป้ายแสดงทางเข้า- ออกโครงการ ที่ระยะ 200 เมตร ก่อนถึงโครงการ	1. โครงการมีป้ายชื่อโครงการและป้ายแสดง ทางเข้า-ออกโครงการ ที่ระยะ 200 เมตร ก่อนถึงโครงการ	-	-

รูปที่ 2.2-1 ป้ายชื่อโครงการ

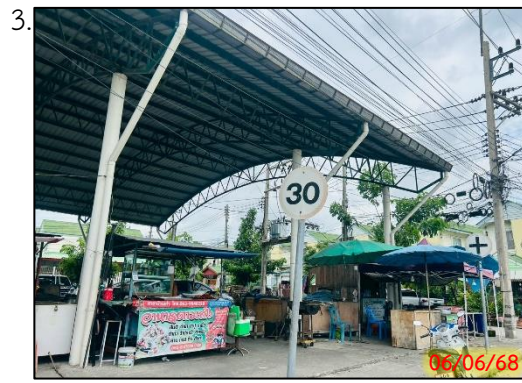
3.5. การคมนาคม ขนส่ง (ต่อ)	8. ติดตั้งป้ายจำกัดความเร็ว 30 กิโลเมตร/ชั่วโมง และป้ายแสดงทางแยกภายในโครงการ	8. โครงการมีการติดตั้งป้ายจำกัดความเร็ว 30 กิโลเมตร/ชั่วโมง และป้ายแสดงทางแยก ภายในโครงการ	-

รูปที่ 2.2-2 ป้ายจำกัดความเร็วภายในโครงการ

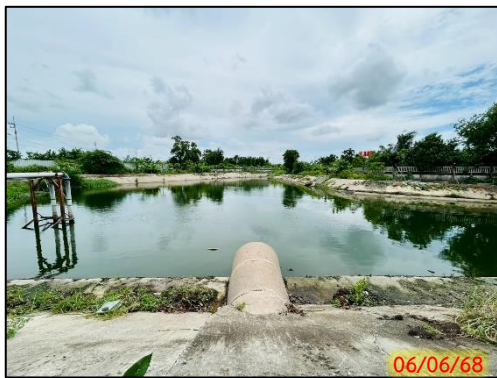
รูปที่ 2.2-3 บ่อหนองน้ำ

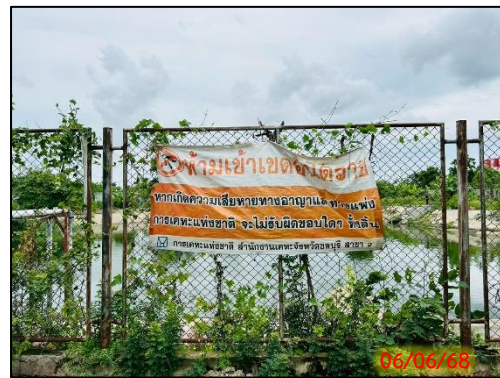
3. ติดตั้งป้ายเตือน “อันตรายห้ามลงเล่นน้ำ” บริเวณบ่อหน่วงน้ำซึ่งเป็นบ่อเปิด เพื่อเตือนผู้พัก อาศัยให้ระมัดระวังและป้องกันอุบัติเหตุที่อาจ เกิดขึ้น	3. จากการตรวจสอบพบว่า โครงการมี ป้ายเตือน “ห้ามเข้าเขตอันตราย” ติดไว้ บริเวณบ่อหน่วงน้ำ	-

รูปที่ 2.2-4 ป้ายเตือน ห้ามเข้าเขตอันตราย

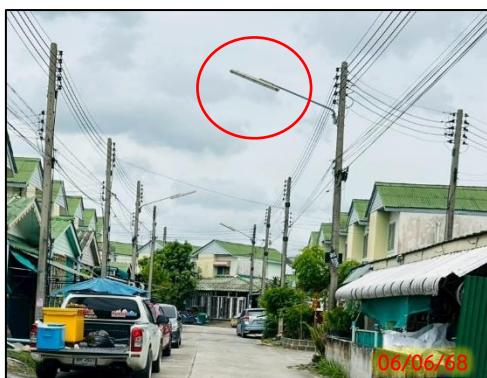
2. ติดตั้งไฟส่องสว่างตลอดแนวนอนภายใน โครงการให้มองเห็นได้ชัดเจนในเวลากลางคืน	2. โครงการมีการติดตั้งไฟส่องสว่างตลอด แนวนอนภายในโครงการให้มองเห็นได้ ชัดเจนในเวลากลางคืน	-

รูปที่ 2.2-5 ไฟส่องสว่างภายในโครงการ

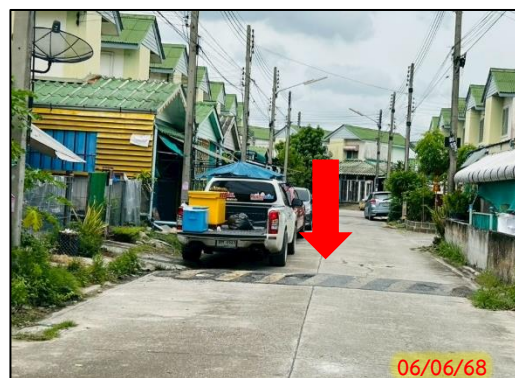
1.คุณภาพอากาศ เสียง และความ สั่นสะเทือน (ต่อ)	4. จัดให้มีสันชะลอความเร็วของรถตลอดแนว ถนนภายในโครงการ	4. โครงการมีสันชะลอความเร็วของรถตลอด แนวถนนภายในโครงการ

รูปที่ 2.2-6 สันนูนชะลอความเร็ว

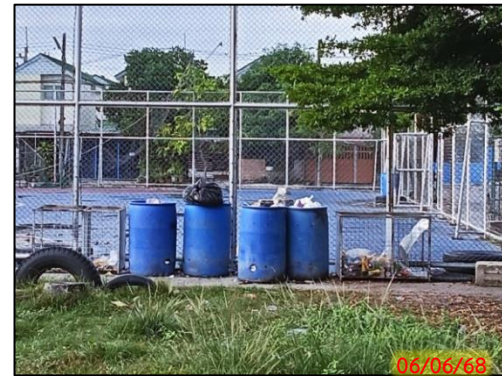
3. ถังรองรับขยะที่จัดเตรียมต้องเป็นถังที่มีฝาปิด ป้องกันแมลงไม่รั่วซึม	3. จากการตรวจสอบพบว่า ถังรองรับขยะ ของโครงการเป็นถังที่ไม่มีฝาปิดป้องกัน แมลง	เปลี่ยนถังขยะเป็นชนิด มีฝาปิดป้องกันแมลง

รูปที่ 2.2-14 ถังขยะภายในโครงการ
