การปฏิบัติตามมาตรการป้องกันและแก้ไขผลกระทบสิ่งแวดล้อม

2.1 ผลการปฏิบัติตามมาตรการป้องกันและแก้ไขผลกระทบสิ่งแวดล้อม

โครงการอาคารเช่าที่ดินราชพัสดุ จังหวัดร้อยเอ็ด ประจำเดือนมกราคม - มิถุนายน 2568

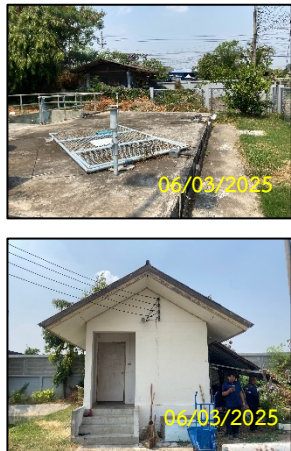
<p>บำบัดน้ำเสีย</p>

3.5 ระบบบำบัดน้ำเสีย	<p>2) ตรวจสอบและดูแลอุปกรณ์เครื่องมือ เครื่องใช้ในการบำบัดน้ำเสียให้ใช้งานได้ดียิ่งเสมอ หากชำรุดควรดำเนินการซ่อมบำรุงในเวลาอันรวดเร็ว เพื่อให้ระบบบำบัดน้ำเสียมีประสิทธิภาพตลอดเวลา</p> <p>3) สูบตะกอนในถังเก็บตะกอนทุก 3 เดือน</p>	<p>- มีการตรวจสอบและดูแลอุปกรณ์เครื่องมือ เครื่องใช้ในการบำบัดน้ำเสียเป็นประจำ โดยการเคาะฯ ส่งเจ้าหน้าที่เข้ามาตรวจสอบทุกเดือน แต่พบว่าระบบบำบัดน้ำเสียไม่ได้เปิดใช้งาน เนื่องจากระบบบำบัดน้ำเสียชำรุดไม่สามารถเปิดใช้งานได้ ซึ่งทางโครงการได้แจ้งเรื่องไปยัง สข. เพื่อดำเนินการแก้ไขแล้ว</p> <p>- ปัจจุบันยังไม่มี การสูบตะกอนในถังเก็บตะกอน เนื่องจากระบบบำบัดน้ำเสียชำรุด จึงไม่มีการเปิดใช้งานระบบ</p>	<p>- ไม่มี</p> <p>- ควรดำเนินการซ่อมแซมระบบบำบัดน้ำเสียให้สามารถใช้งานได้ และตรวจสอบดูปริมาณตะกอนในถังตกตะกอนเป็นประจำและสูบตะกอนในถังเก็บตะกอนทุก 3 เดือน หรือหากพบว่าปริมาณตะกอนในถังตกตะกอนเกินปริมาณกักเก็บ ควรดำเนินการสูบตะกอนทันที</p>
