ผลการปฏิบัติตาม  
มาตรการป้องกัน และแก้ไขผลกระทบสิ่งแวดล้อม

#### 2.2 ผลการตรวจสอบการปฏิบัติตาม มาตรการป้องกันฯ

ผลการตรวจสอบการปฏิบัติตามมาตรการป้องกันและแก้ไขผลกระทบสิ่งแวดล้อม ระยะดำเนินการ โครงการพญา อันเดรียเตอร์ เวิลด์ ของ บริษัท อันเดรียเตอร์ เวิลด์ พญา จำกัด ในระหว่างเดือน มกราคม ถึง มิถุนายน 2568 แสดงดังตารางที่ 2-1

ตารางที่ 2.2-1 ผลการตรวจสอบการปฏิบัติตามมาตรการป้องกันและแก้ไขสิ่งแวดล้อมของโครงการ

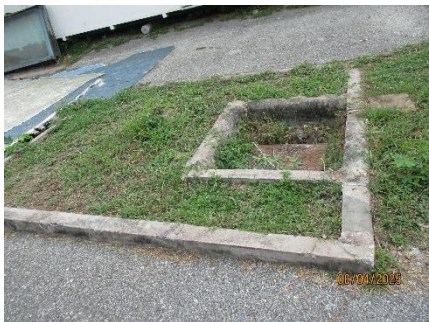
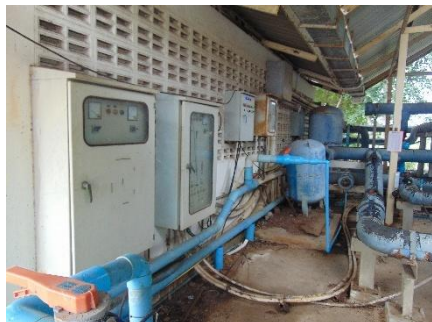
| 2.3-1 ระบบบำบัดน้ำเสีย | |

| องค์ประกอบทางสิ่งแวดล้อมและ<br>คุณค่าต่างๆ | มาตรการป้องกันและแก้ไขผลกระทบสิ่งแวดล้อม | ผลการปฏิบัติตามมาตรการฯ/ปัญหา/อุปสรรค<br>(✓ ดำเนินการแล้ว ✕ ยังไม่ดำเนินการ ⊙ ดำเนินการไม่ครบถ้วน) | | อ้างอิง<br>รูป/เอกสาร |
|---|---|---|---|---|
| 2.คุณภาพน้ำ | 1.ผู้ติดตั้งระบบบำบัดน้ำเสียจะต้องทดสอบประสิทธิภาพของระบบและติดตามตรวจสอบดูแลระบบบำบัดน้ำเสียทุกตัวตามสัญญาการซื้อขายที่ให้ไว้แก่ อันเตอร์วอเตอร์ เวิลด์ พญา จำกัด | ✓ | -ทางโครงการเป็นผู้ดูแลระบบบำบัดน้ำเสีย เนื่องจากหมดสัญญาการซื้อขายแล้ว | -รูปที่ 2.3-1 |
| | 2.ต้องบำบัดน้ำเสียทั้งหมดทุกกิจกรรมด้วยระบบบำบัดน้ำเสียแบบเติมอากาศ Fixed Film ซึ่งค่า BOD ไม่เกิน 20 มิลลิกรัม/ลิตร ก่อนระบายสู่ท่อระบายน้ำเสียสาธารณะ | ✓ | -ทางโครงการมีการบำบัดน้ำเสียจากห้องน้ำห้องส้วมและน้ำเสียจากกิจกรรมการใช้น้ำจากการเตรียมอาหารปลา ก่อนระบายน้ำเสียสู่ท่อสาธารณะ | -รูปที่ 2.3-1<br>-เอกสารอ้างอิง 3.4 |
| | 3.ในกรณีเกิดการชำรุดในส่วนใดส่วนหนึ่งของระบบบำบัดน้ำเสียจะต้องทำการซ่อมแซมหรือแก้ไขให้อยู่ในสภาพการใช้งานได้ตามปกติโดยเร็ว | ✓ | -เมื่อเกิดการชำรุดในส่วนใดส่วนหนึ่งของระบบบำบัดน้ำเสีย จะรีบทำการซ่อมแซมและแก้ไขให้สามารถใช้งานได้ตามปกติโดยเร็ว | -รูปที่ 2.3-1 |

| องค์ประกอบทางสิ่งแวดล้อมและ<br>คุณค่าต่างๆ | มาตรการป้องกันและแก้ไขผลกระทบสิ่งแวดล้อม | ผลการปฏิบัติตามมาตรการฯ/ปัญหา/อุปสรรค<br>(✓ ดำเนินการแล้ว ✕ ยังไม่ดำเนินการ ⊙ ดำเนินการไม่ครบถ้วน) | อ้างอิง<br>รูป/เอกสาร |
|---|---|---|---|
| | 7.ตรวจสอบประสิทธิภาพของระบบบำบัดน้ำเสียให้เป็นไปตามรายการคำนวณระบบบำบัดน้ำเสียของนายพิทยา วิชิระประเสริฐสกุล 2924 อย่างน้อยเดือนละ 1 ครั้ง | ✓ -ทางโครงการได้ตรวจสอบประสิทธิภาพของระบบบำบัดน้ำเสียให้เป็นไปตามรายการคำนวณระบบบำบัดน้ำเสียของนายพิทยา วิชิระประเสริฐสกุล 2924 เดือนละ 1 ครั้ง | -รูปที่ 2.3-1<br>-เอกสารอ้างอิง 3.4 |
| | 10.น้ำทิ้งมีค่า BOD ไม่เกิน 20 มิลลิกรัม/ลิตร | ✓ -ค่า BOD ของน้ำทิ้ง มีค่าไม่เกิน 20 มิลลิกรัม/ลิตร | -รูปที่ 2.3-1<br>-เอกสารอ้างอิง 3.4 |

| บ่อบำบัดน้ำเสีย | |

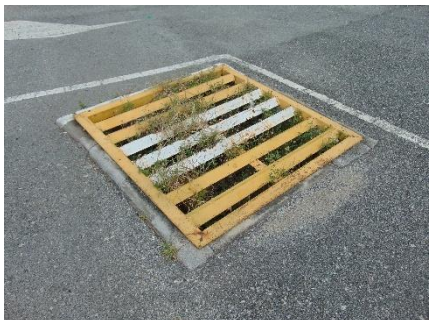
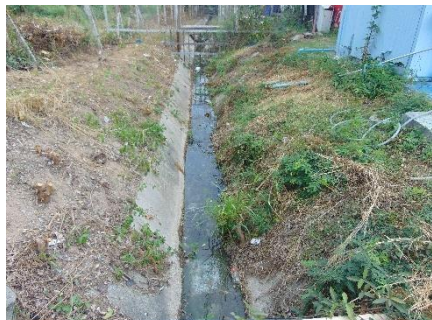
| 2.3-2 ระบบระบายน้ำ | |

| ท่อระบายน้ำ | รางระบายน้ำ |

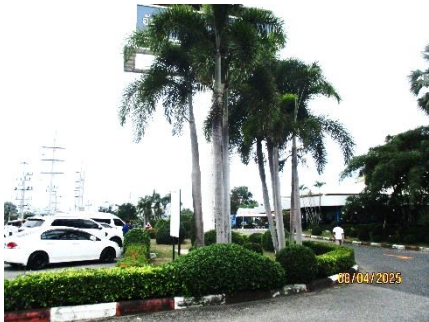
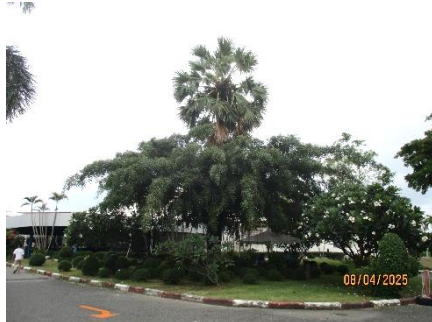
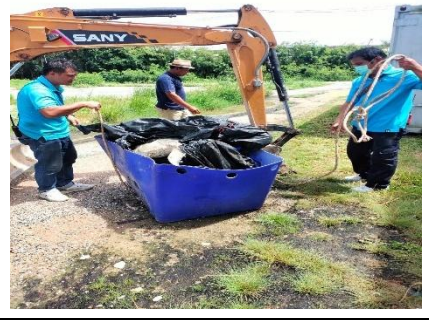
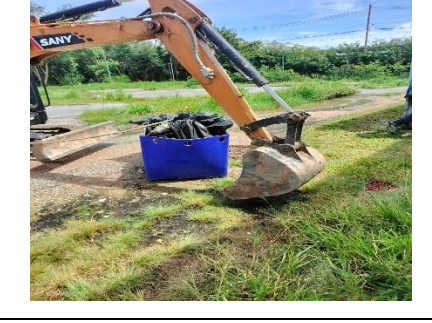
| 2.3-3 พื้นที่สีเขียว | |

| องค์ประกอบทางสิ่งแวดล้อมและ<br>คุณค่าต่างๆ | มาตรการป้องกันและแก้ไขผลกระทบสิ่งแวดล้อม | ผลการปฏิบัติตามมาตรการฯ/ปัญหา/อุปสรรค<br>(✓ ดำเนินการแล้ว ✕ ยังไม่ดำเนินการ ⦿ ดำเนินการไม่ครบถ้วน) | | อ้างอิง<br>รูป/เอกสาร |
|---|---|---|---|---|
| 5.การใช้ที่ดิน | 1.จัดให้มีพื้นที่สีเขียวในโครงการโดยการปลูกต้นไม้ ไม้ดอก ไม้ประดับ และบำรุงรักษาให้คงงามอยู่เสมอ | ✓ | -โครงการได้จัดพื้นที่สีเขียวในโครงการโดยปลูกต้นไม้ นานาชนิดได้แก่ ต้นปาล์ม ต้นเข็ม หมากเหลือง ต้นลีลาวดี และบำรุงรักษาให้คงงามอยู่เสมอ | -รูปที่ 2.3-3 |

| องค์ประกอบทางสิ่งแวดล้อมและ<br>คุณค่าต่างๆ | มาตรการป้องกันและแก้ไขผลกระทบสิ่งแวดล้อม | ผลการปฏิบัติตามมาตรการฯ/ปัญหา/อุปสรรค<br>(✓ ดำเนินการแล้ว ✕ ยังไม่ดำเนินการ ⊙ ดำเนินการไม่ครบถ้วน) | อ้างอิง<br>รูป/เอกสาร |
|---|---|---|---|
| 10.ทัศนียภาพ | 1.จัดแต่งลักษณะทางภูมิสถาปัตยกรรมโครงการให้<br>เกิดภูมิทัศน์ที่ดีพร้อมทั้งจัดให้มีพื้นที่สีเขียวในโครงการ<br>โดยการปลูกต้นไม้ พร้อมทั้งดูแลให้คงงามอยู่เสมอเพื่อ<br>เป็นการส่งเสริมให้เกิดทัศนียภาพที่ดี | ✓ -โครงการได้ภูมิสถาปัตย์ บริเวณด้านหน้า และด้านข้าง<br>โครงการ และมีเจ้าหน้าที่คอยดูแลให้สวยงามอยู่เสมอ | -รูปที่ 2.3-3 |

| พื้นที่สีเขียว | |
| เจ้าหน้าที่ดูแลพื้นที่สีเขียว | |

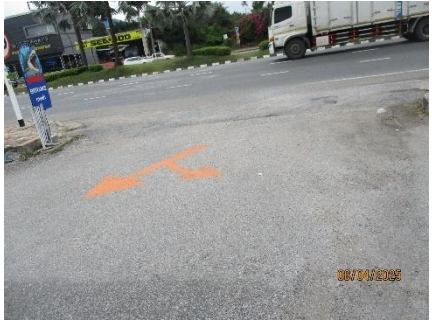
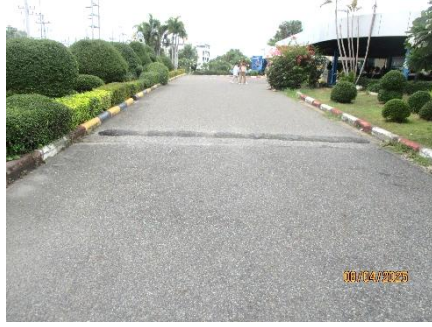
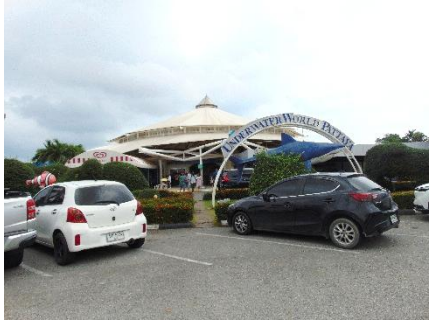
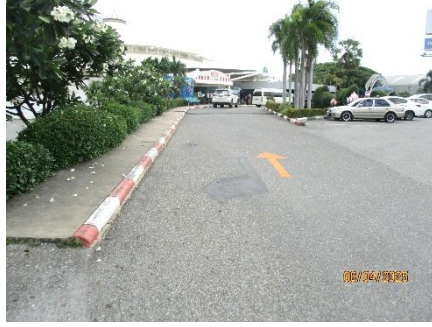
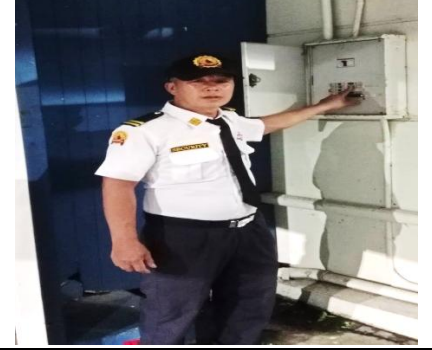
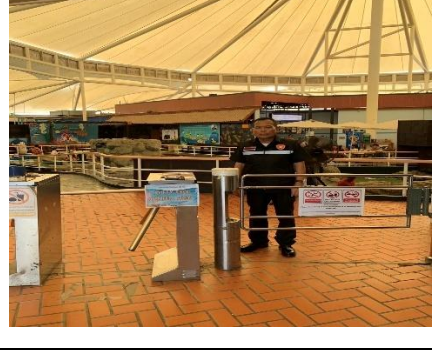
| 2.3-4 การคมนาคมการขนส่ง | |

| องค์ประกอบทางสิ่งแวดล้อมและ<br>คุณค่าต่างๆ | มาตรการป้องกันและแก้ไขผลกระทบสิ่งแวดล้อม | ผลการปฏิบัติตามมาตรการฯ/ปัญหา/อุปสรรค<br>(✓ ดำเนินการแล้ว ✕ ยังไม่ดำเนินการ ⊙ ดำเนินการไม่ครบถ้วน) | | อ้างอิง<br>รูป/เอกสาร |
|---|---|---|---|---|
| | 2.สร้างแนวชะลอความเร็วเป็นช่วงๆ ตลอดความกว้างของถนนหน้าโครงการ | ✓ | -โครงการได้สร้างสันชะลอความเร็ว บริเวณถนนหน้าโครงการ | -รูปที่ 2.3-4 |

| ทางเข้า-ออก โครงการ | ถนนประจำโครงการ |
| อาคาร โครงการ | ถนนภายในโครงการ |
| เจ้าหน้าที่รักษาความปลอดภัย | |
| พื้นที่จอดรถ | |

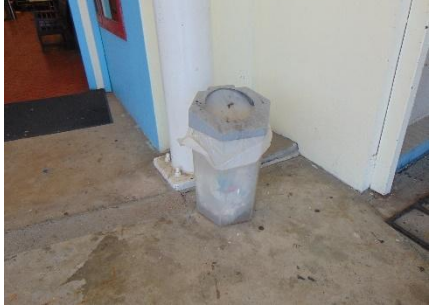
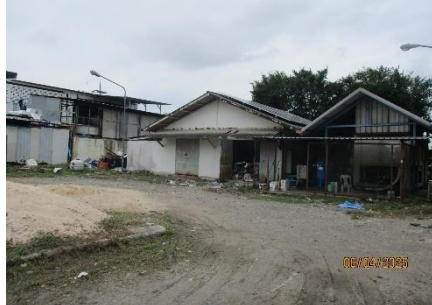
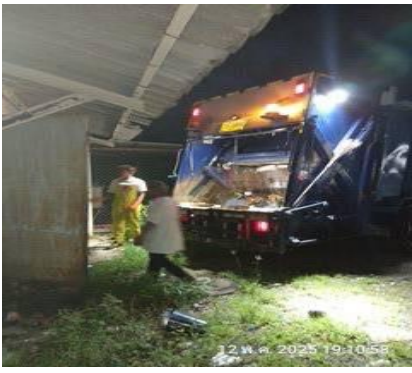
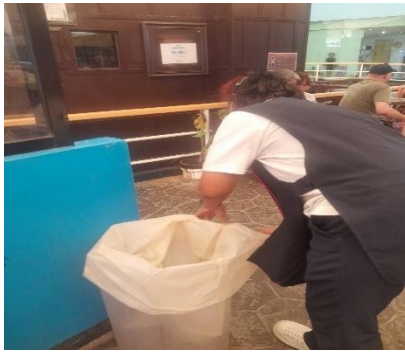
| <p>2.3-5 การจัดการมูลฝอย</p> | |

| องค์ประกอบทางสิ่งแวดล้อมและ<br>คุณค่าต่างๆ | มาตรการป้องกันและแก้ไขผลกระทบสิ่งแวดล้อม | ผลการปฏิบัติตามมาตรการฯ/ปัญหา/อุปสรรค<br>(✓ ดำเนินการแล้ว ✕ ยังไม่ดำเนินการ ⊙ ดำเนินการไม่ครบถ้วน) | | อ้างอิง<br>รูป/เอกสาร |
|---|---|---|---|---|
| 7.การจัดการมูลฝอย | 1.ต้องจัดการให้มีถังพลาสติกขนาดความจุ 80 ลิตร ภายในมีถังพลาสติกดำแยกประเภท วางไว้ตามจุดต่างๆ | ✓ | -โครงการวางถังรองรับมูลฝอยภายในบรรจุถุงสีดำกระจายไปตามจุดต่างๆ ทั้งภายในอุโมงค์ บริเวณร้านค้า ที่จอดรถยนต์และบริเวณด้านหน้าห้องขายตัว | -รูปที่ 2.3-5 |
| | 2.จัดให้มีเจ้าพนักงานทำความสะอาดเก็บถุงดำและเปลี่ยนถุงดำด้วยใบใหม่ทุกวันและมูลฝอยทั้งหมดให้รวบรวมไปไว้ที่ที่พักรวมมูลฝอย | ✓ | -โครงการได้ว่าจ้างบริษัทรักษาความสะอาดเข้ามาจัดการและดูแลเรื่องความสะอาดในโครงการ มีเจ้าหน้าที่ประมาณ 3 คนจะรวบรวมมูลฝอยในถังมูลฝอยทุกใบแล้วเปลี่ยนถุงดำใบใหม่นำไปทิ้งที่ห้องพักรวมมูลฝอยทุกวัน | -รูปที่ 2.3-5 |
| | 4.ต้องเปลี่ยนภาชนะรองรับมูลฝอยใบใหม่ทันทีเมื่อเกิดการชำรุดหรือใช้การไม่ได้ | ✓ | -โครงการเตรียมภาชนะรองรับมูลฝอยสำรองเพื่อเปลี่ยนภาชนะรองรับมูลฝอยใบใหม่ทันทีเมื่อเกิดการชำรุดหรือใช้การไม่ได้ | -รูปที่ 2.3-5 |
| | 6.จัดทำคันปูนล้อมรอบบริเวณที่พักรวมเพื่อเก็บกักน้ำเสียจากการล้างพื้นที่บริเวณรวบรวมขยะหรือล้างน้ำชะขยะแล้วรวบรวมลงสู่ท่อระบายน้ำเสียที่เชื่อมต่อกับ | ⊙ | -โครงการไม่จัดทำปูนล้อมรอบบริเวณห้องพักรวมมูลฝอยเพื่อเก็บกักน้ำเสียจากการล้างพื้นที่ ห้องพักรวมมูลฝอย | -รูปที่ 2.3-5 |

| องค์ประกอบทางสิ่งแวดล้อมและ<br>คุณค่าต่างๆ | มาตรการป้องกันและแก้ไขผลกระทบสิ่งแวดล้อม | ผลการปฏิบัติตามมาตรการฯ/ปัญหา/อุปสรรค<br>(✓ ดำเนินการแล้ว ✕ ยังไม่ดำเนินการ ⊙ ดำเนินการไม่ครบถ้วน) | | อ้างอิง<br>รูป/เอกสาร |
|---|---|---|---|---|
| 7.การจัดการมูลฝอย(ต่อ) | ระบบบำบัดน้ำเสียสำเร็จรูปที่บำบัดน้ำเสียจากกิจกรรมการใช้น้ำของเจ้าหน้าที่/นักท่องเที่ยว | | เนื่องจากโครงการใช้วิธีเช็ดถูพื้นห้องแทน เพราะภายในห้องรวบรวมขยะมีสภาพแห้ง ไม่มีน้ำขัง | |

| ถังพักขยะย่อย | ห้องพักขยะรวม |

| <p>เจ้าหน้าที่ความสะอาดถึงพักขยะย่อย</p> | <p>เจ้าหน้าที่เก็บขยะทางเทศบาล</p> |

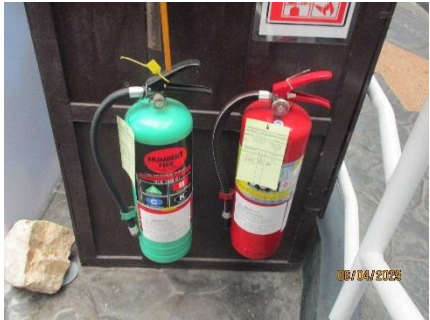
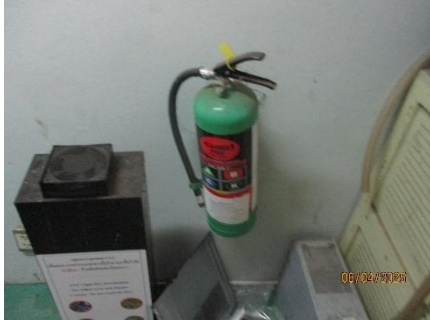
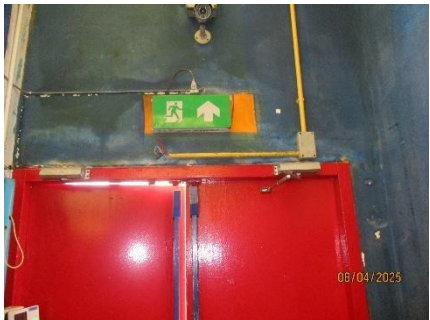
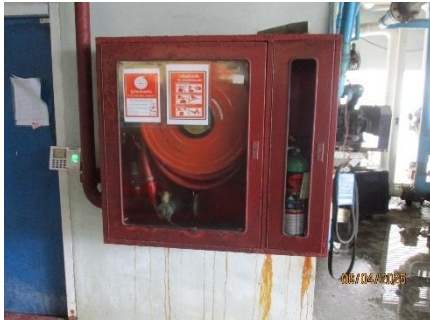
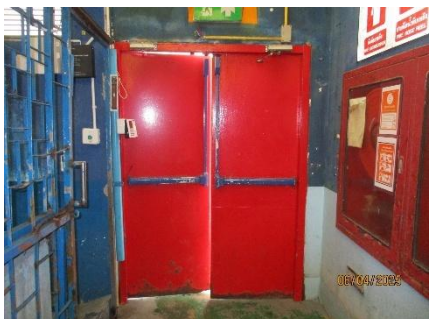
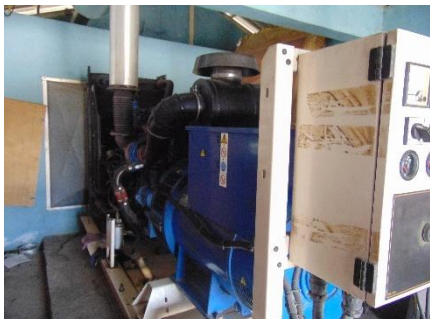
| <p>2.3-6 ระบบอัคคีภัย</p> | |

| องค์ประกอบทางสิ่งแวดล้อมและ<br>คุณค่าต่างๆ | มาตรการป้องกันและแก้ไขผลกระทบสิ่งแวดล้อม | ผลการปฏิบัติตามมาตรการฯ/ปัญหา/อุปสรรค<br>(✓ ดำเนินการแล้ว ✕ ยังไม่ดำเนินการ ⊙ ดำเนินการไม่ครบถ้วน) | | อ้างอิง<br>รูป/เอกสาร |
|---|---|---|---|---|
| | 3.โครงการต้องทำการตรวจสอบความพร้อมของอุปกรณ์ดับเพลิงอย่างน้อย 1 ครั้ง/ปี | ✓ | -โครงการทำการตรวจสอบความพร้อมของอุปกรณ์ดับเพลิงเป็นประจำทุกเดือน | -รูปที่ 2.3-6 |
| | 4.จัดอุปกรณ์ดับไฟเบื้องต้น เช่นถังดับเพลิงเคมีไว้ที่ป้อมยามและไว้ในจุดต่างๆ ในอาคาร | ✓ | -โครงการได้ติดตั้งอุปกรณ์ถังดับเพลิงเคมี ไว้ตามจุดต่างๆ ในอาคาร | -รูปที่ 2.3-6 |
| | 5.มีป้ายเรืองแสงหรือเครื่องหมายไฟแสงสว่างด้วยไฟสำรองฉุกเฉิน บอทางออกสู่บันไดหนีไฟติดตั้งเป็นระยะตามทางเดิน, หน้าประตู, ทางออกสู่บันไดหนีไฟ | ✓ | -โครงการติดตั้งป้ายบอกทางหนีไฟและไฟสำรองฉุกเฉินตามทางเดิน หน้าประตู ทางออกสู่บันไดหนีไฟ | -รูปที่ 2.3-6 |
| | 6.ติดตั้งป้ายมีแสงสว่างข้อความทางออกหรือเครื่องหมายที่มีแสงสว่างเป็นทางออกบริเวณประตูทางออกจากบันไดหนีไฟสู่ทางออกอาคาร | ✓ | -โครงการติดตั้งป้ายไฟบอกทางออกเหนือประตูทางออก | -รูปที่ 2.3-6 |
| | 7.ต้องติดตั้งเครื่องกำเนิดไฟฟ้าสำรอง ซึ่งสามารถทำงานได้เองโดยอัตโนมัติเมื่อไฟฟ้าดับ | ✓ | -โครงการได้ติดตั้งเครื่องกำเนิดไฟฟ้าสำรอง สามารถทำงานได้เองโดยอัตโนมัติ | -รูปที่ 2.3-6 |

| <p>ถังดับเพลิง</p> | <p>ถังดับเพลิงชนิดน้ำยาเหลวระเหย</p> |
| <p>ป้ายบอกทางหนีไฟ</p> | <p>ตู้สายฉีดน้ำดับเพลิง</p> |
| <p>ประตูหนีไฟ</p> | <p>เครื่องสำรองไฟฟ้า</p> |

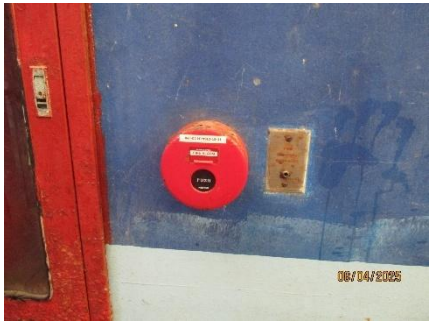
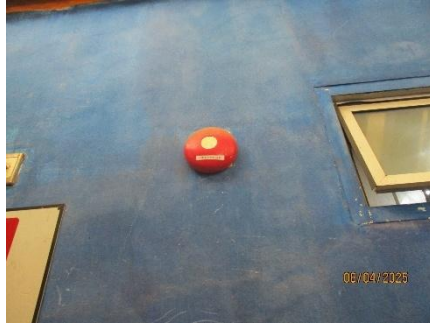
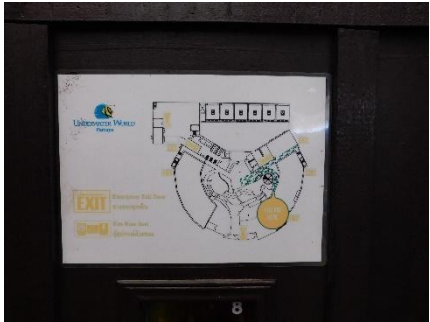
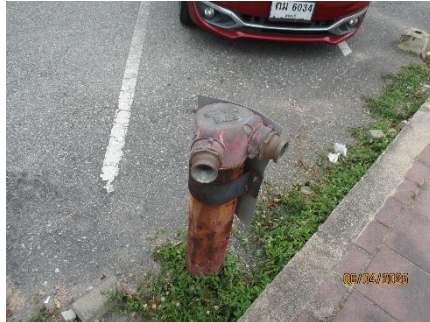
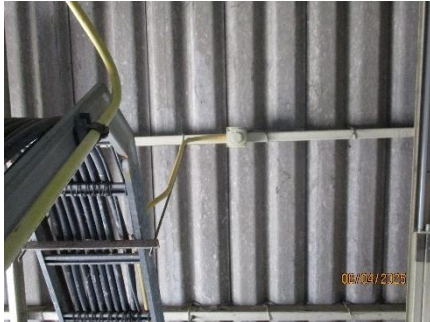
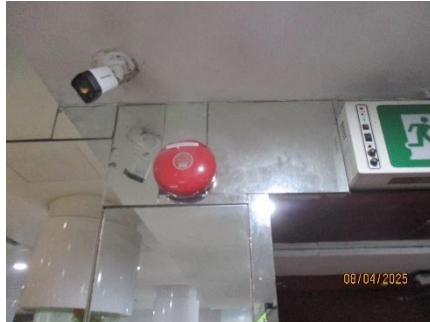
| องค์ประกอบทางสิ่งแวดล้อมและ<br>คุณค่าต่างๆ | มาตรการป้องกันและแก้ไขผลกระทบสิ่งแวดล้อม | ผลการปฏิบัติตามมาตรการฯ/ปัญหา/อุปสรรค<br>(✓ ดำเนินการแล้ว ✕ ยังไม่ดำเนินการ ⊙ ดำเนินการไม่ครบถ้วน) | อ้างอิง<br>รูป/เอกสาร |
|---|---|---|---|
| 8.ความปลอดภัย(ต่อ) | 8.ต้องตรวจสอบและบำรุงรักษาอุปกรณ์ป้องกัน<br>อัคคีภัยทุกชนิดที่ทางโครงการเลือกใช้ เช่น สัญญาณ<br>เตือนภัย smoke detector กล้องโทรทัศน์วงจรปิดให้<br>อยู่ในสภาพที่พร้อมใช้งานได้ตลอดเวลา อย่างน้อย<br>เดือนละ 1 ครั้ง | ✓ -โครงการมีแผนช่าง คอยตรวจสอบบำรุงรักษาอุปกรณ์<br>ป้องกันอัคคีภัยทุกชนิดภายในโครงการ เป็นประจำทุกเดือน | -รูปที่ 2.3-6 |
| | 9.ต้องจัดทำแผนผังแสดงตำแหน่งของระบบป้องกัน<br>และเส้นทางหนีไฟ ตลอดจนข้อแนะนำในการปฏิบัติตัว<br>เมื่อเกิดเหตุเพลิงไหม้ติดไว้ตามอุโมงค์ทางเดิน เป็นต้น | ✓ -โครงการได้ติดตั้งแผนผังแสดงตำแหน่งของระบบป้องกัน<br>และเส้นทางหนีไฟ ตลอดจนข้อแนะนำในการปฏิบัติตัวเมื่อ<br>เกิดเหตุเพลิงไหม้ บริเวณทางเข้าอุโมงค์ และร้านค้า | -รูปที่ 2.3-6 |

| <p>อุปกรณ์เตือนภัย</p> | <p>อุปกรณ์ส่งสัญญาณเสียง</p> |
| <p>แบบแปลนหนีไฟ</p> | <p>หัวรับน้ำดับเพลิง</p> |
| <p>อุปกรณ์ตรวจจับควัน</p> | <p>กล่องวงจรปิด</p> |

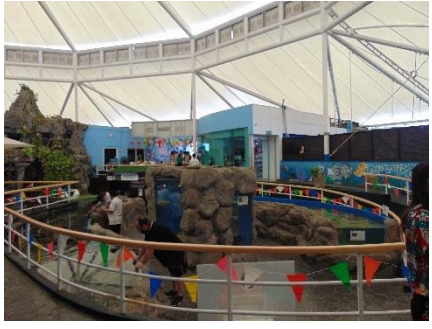
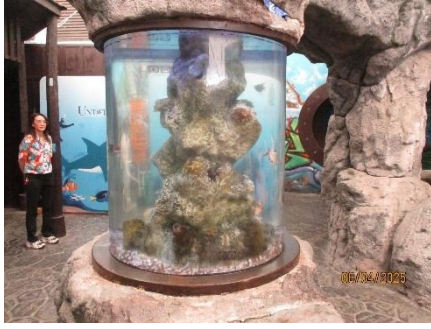
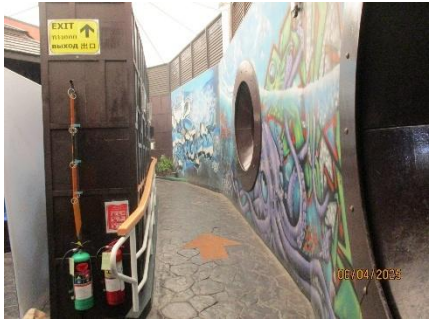
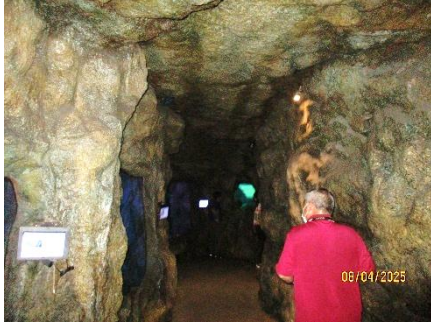
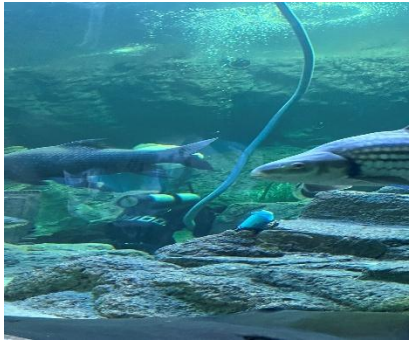
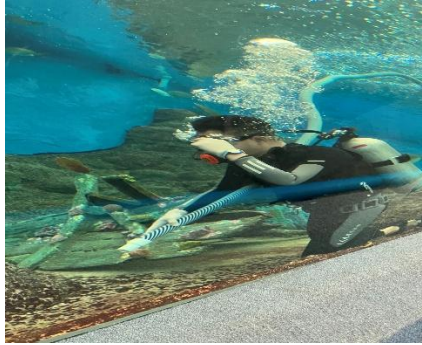
| 2.3-7 โครงสร้างอาคาร | |

| องค์ประกอบทางสิ่งแวดล้อมและ<br>คุณค่าต่างๆ | มาตรการป้องกันและแก้ไขผลกระทบสิ่งแวดล้อม | ผลการปฏิบัติตามมาตรการฯ/ปัญหา/อุปสรรค<br>(✓ ดำเนินการแล้ว ✕ ยังไม่ดำเนินการ ⊙ ดำเนินการไม่ครบถ้วน) | อ้างอิง<br>รูป/เอกสาร |
|---|---|---|---|
| | 2.โครงการจัดเจ้าหน้าที่ตรวจสอบอุปกรณ์ที่เกี่ยวข้องกับ<br>โครงการสร้างของถังแสดงโชว์ทุกใบและอุโมงค์<br>ทางเดิน ตลอดจนบันทึกผลการตรวจสอบเป็นประจำ<br>อย่างน้อยวันละ 1 ครั้ง | ✓ -โครงการจัดเจ้าหน้าที่ตรวจสอบอุปกรณ์ที่เกี่ยวข้องกับ<br>โครงการสร้างของถังแสดงโชว์ทุกใบและอุโมงค์ ตลอดจนจด<br>บันทึกผลการตรวจสอบเป็นประจำทุกวัน | -รูปที่ 2.3-7 |

| องค์ประกอบทางสิ่งแวดล้อมและ<br>คุณค่าต่างๆ | มาตรการป้องกันและแก้ไขผลกระทบสิ่งแวดล้อม | ผลการปฏิบัติตามมาตรการฯ/ปัญหา/อุปสรรค<br>(✓ ดำเนินการแล้ว ✕ ยังไม่ดำเนินการ ⊙ ดำเนินการไม่ครบถ้วน) | | อ้างอิง<br>รูป/เอกสาร |
|---|---|---|---|---|
| 11.การรั่วซึมของน้ำเค็ม(ต่อ) | 3.โครงการจัดนักประดาน้ำเพื่อตรวจสอบสภาพของถัง<br>แสดงโชว์เป็นประจำอย่างน้อยวันละ 1 ครั้ง | ✓ | -โครงการจัดเจ้าหน้าที่ตรวจสอบสภาพถังแสดงโชว์เป็นประจำทุกวัน | -รูปที่ 2.3-7 |

| โครงสร้างอุโมงค์ | โครงสร้างถังแสดงโชว์ |
| ทางเดินในอุโมงค์ | |
| เจ้าหน้าที่ทำความสะอาดถังแสดงโชว์ | |

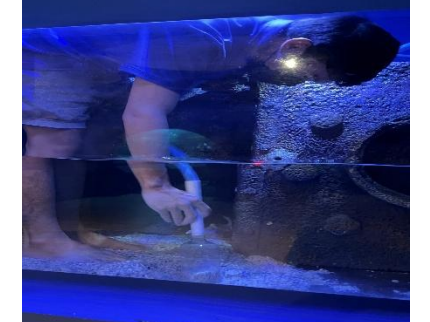
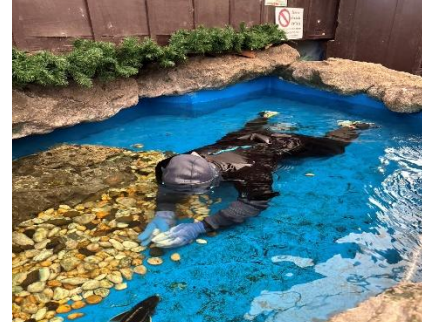
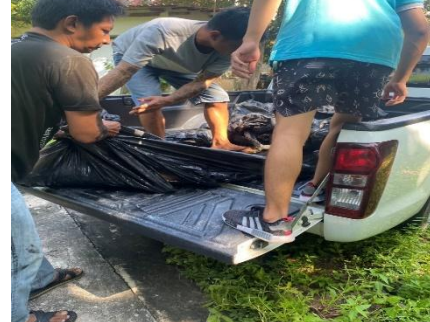
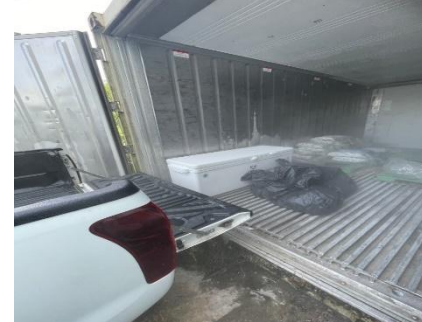
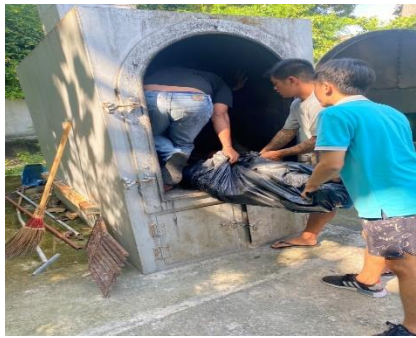
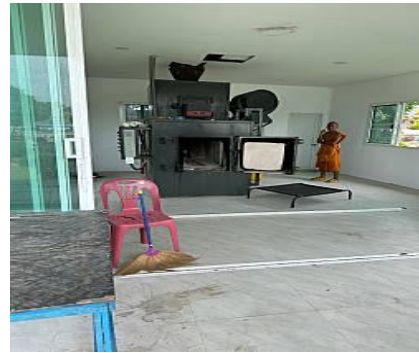
2.3-9 การกำจัดซากปลา

| องค์ประกอบทางสิ่งแวดล้อมและ<br>คุณค่าต่างๆ | มาตรการป้องกันและแก้ไขผลกระทบสิ่งแวดล้อม | ผลการปฏิบัติตามมาตรการฯ/ปัญหา/อุปสรรค<br>(✓ ดำเนินการแล้ว ✕ ยังไม่ดำเนินการ ⊙ ดำเนินการไม่ครบถ้วน) | | อ้างอิง<br>รูป/เอกสาร |
|---|---|---|---|---|
| | 2.โครงการต้องดูแลปลาใหม่/ปลาป่วยโดยการสังเกต<br>อาการและรักษาอาการปลาที่ป่วย | ✓ | -มีเจ้าหน้าที่คอยดูแลปลาใหม่และปลาป่วยโดยการสังเกต<br>อาการและรักษาปลาที่ป่วย | --รูปที่ 2.3-9 |
| | 3.โครงการจะนำปลาที่ตายออกจากถังแสดงโชว์และ<br>บันทึกอัตราการตายและทำการชันสูตรเพื่อหาสาเหตุ<br>การตายของปลา | ✓ | -โครงการได้นำปลาที่ตายออกจากถังแสดงโชว์และบันทึก<br>อัตราการตายและทำการชันสูตรเพื่อหาสาเหตุการตายของ<br>ปลา | -รูปที่ 2.3-9 |
| | 5.โครงการต้องกำจัดซากปลาในส่วนที่เหลือจากการ<br>เก็บรักษาไว้ศึกษาโดยวิธีเผาที่โรงกำจัดมูลฝอยของ<br>กรุงเทพมหานคร บริเวณถนนอ่อนนุช เขตประเวศ<br>กรุงเทพมหานคร | ✓ | -โครงการกำจัดซากปลาในส่วนที่เหลือจากการเก็บรักษาไว้<br>ศึกษาโดยวิธีการเผาที่วัดในเขตอำเภอบางละมุง จังหวัด<br>ชลบุรี | -รูปที่ 2.3-9 |

| เจ้าหน้าที่ตรวจสอบปลา | |
| เจ้าหน้าที่เก็บซากปลาตาย | |

การเผาปลาที่ตาย
