ภาคผนวกที่ 7

ภาพถ่ายผลการปฏิบัติตามมาตรการป้องกันและแก้ไขผลกระทบสิ่งแวดล้อม
และติดตามตรวจสอบคุณภาพสิ่งแวดล้อม

ภาพถ่ายผลการปฏิบัติตามมาตรการป้องกันและแก้ไขผลกระทบสิ่งแวดล้อมและติดตามตรวจสอบคุณภาพสิ่งแวดล้อม
โครงการ CHAPTER CHULA-SAMYAN (แซปเตอร์ จุฬา-สามย่าน) (ระยะดำเนินการ)
ประจำเดือนมกราคม-มิถุนายน 2568

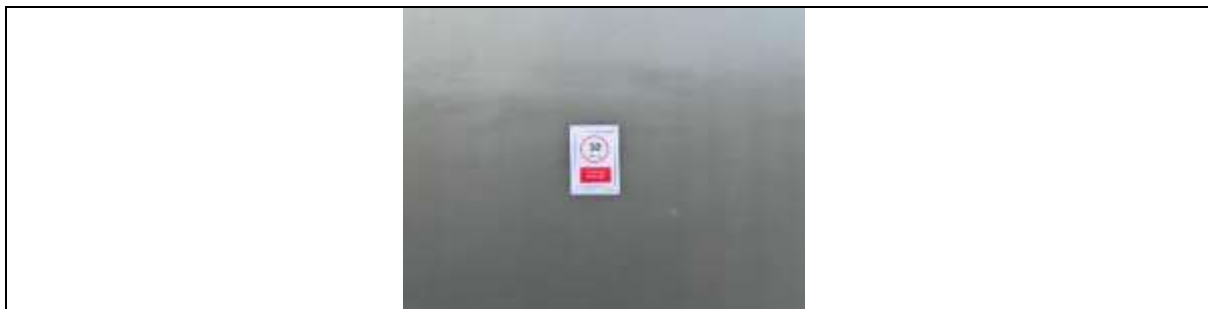
รูปที่ ผ7.1 ป้ายจำกัดความเร็วไม่เกิน 30 กิโลเมตร/ ชั่วโมง

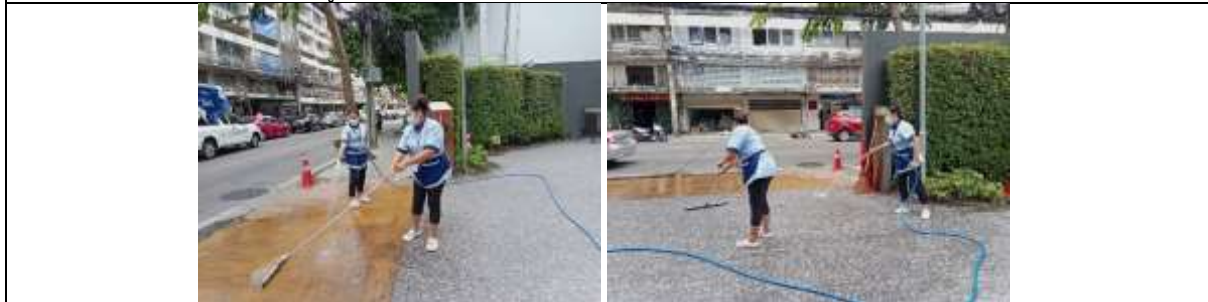
รูปที่ ผ7.2 พนักงานฉีดล้างถนนภายในโครงการ

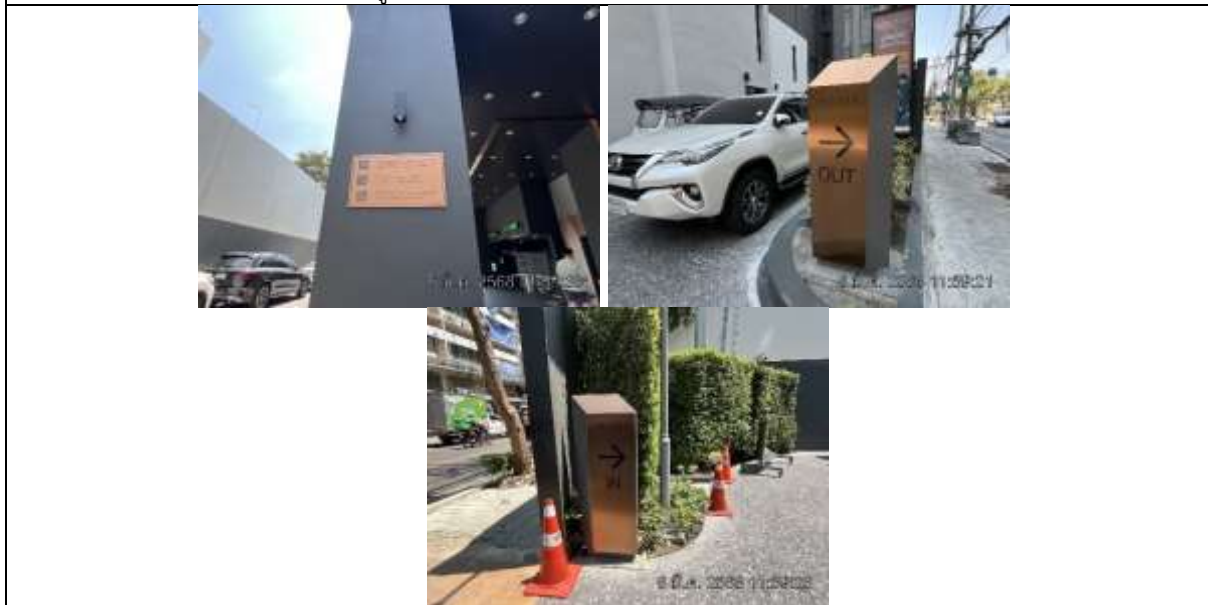
รูปที่ ผ7.3 ป้ายจราจรภายในโครงการ

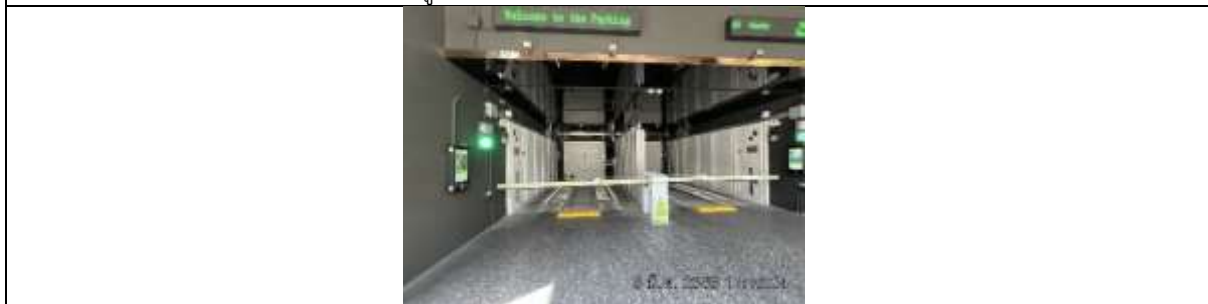
รูปที่ ผ7.4 ระบบที่จอดรถแบบอัตโนมัติ

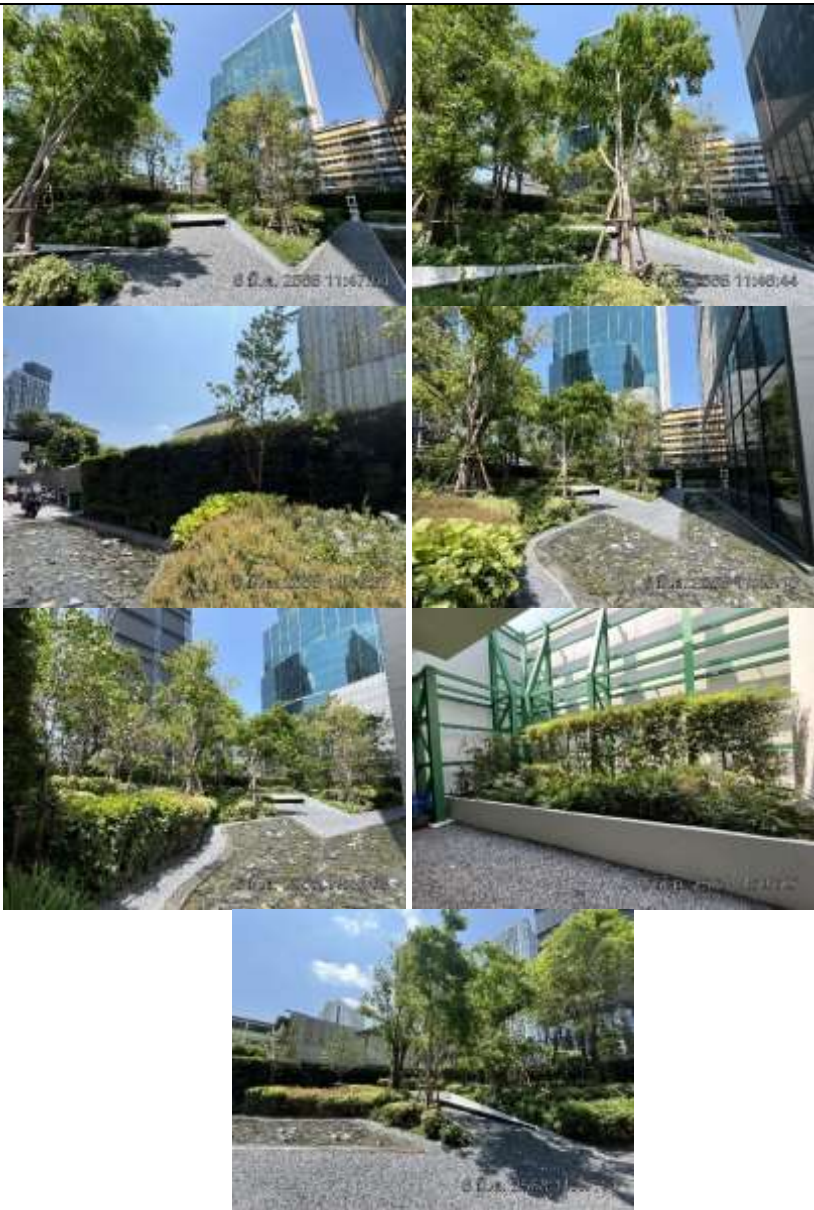
</div>	
<div data-bbox="606 1458 983 1503"> <p>รูปที่ ผ7.5 พื้นที่สีเขียวภายในโครงการ</p> </div>	
<div data-bbox="288 1503 695 1805">

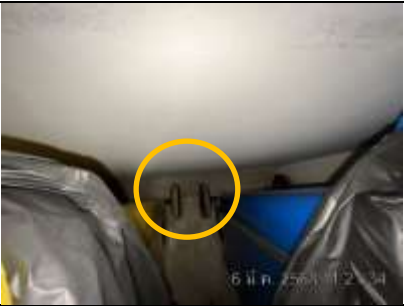
<p>รูปที่ ผ7.19 ท่อรวบรวมน้ำจากการล้างห้องพัสดุปล่อยเข้าสู่ระบบบำบัดน้ำเสีย</p>

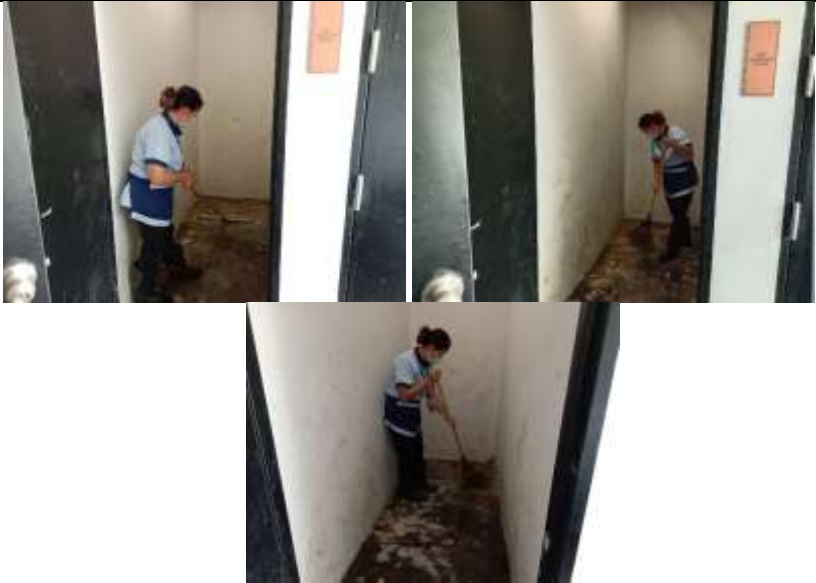
<p>รูปที่ ผ7.20 พนักงานคอยดูแลรักษาความสะอาดบริเวณห้องพัสดุปล่อยแต่ละชั้นและห้องพัสดุปล่อยรวม</p>

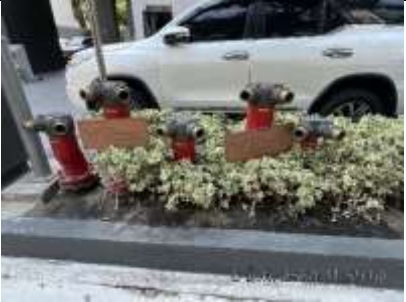
<p>รูปที่ ผ7.28 หัวรับน้ำดับเพลิงภายนอกอาคาร</p>

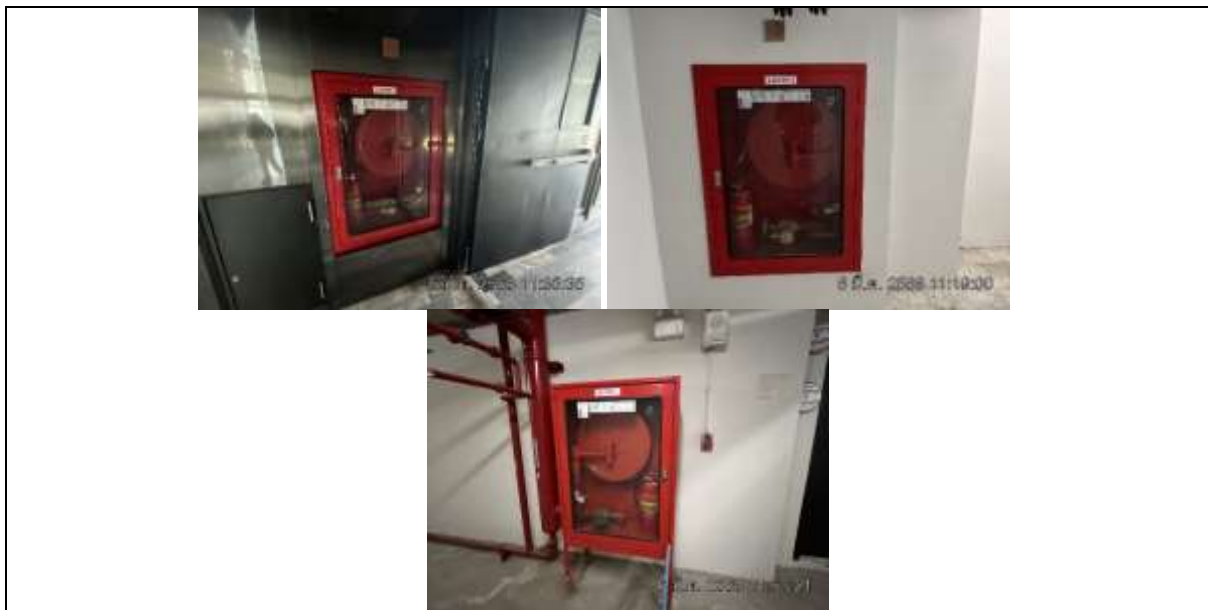
รูปที่ ๗7.29 ตู้เก็บสายฉีดน้ำดับเพลิง (Fire hose cabinet)

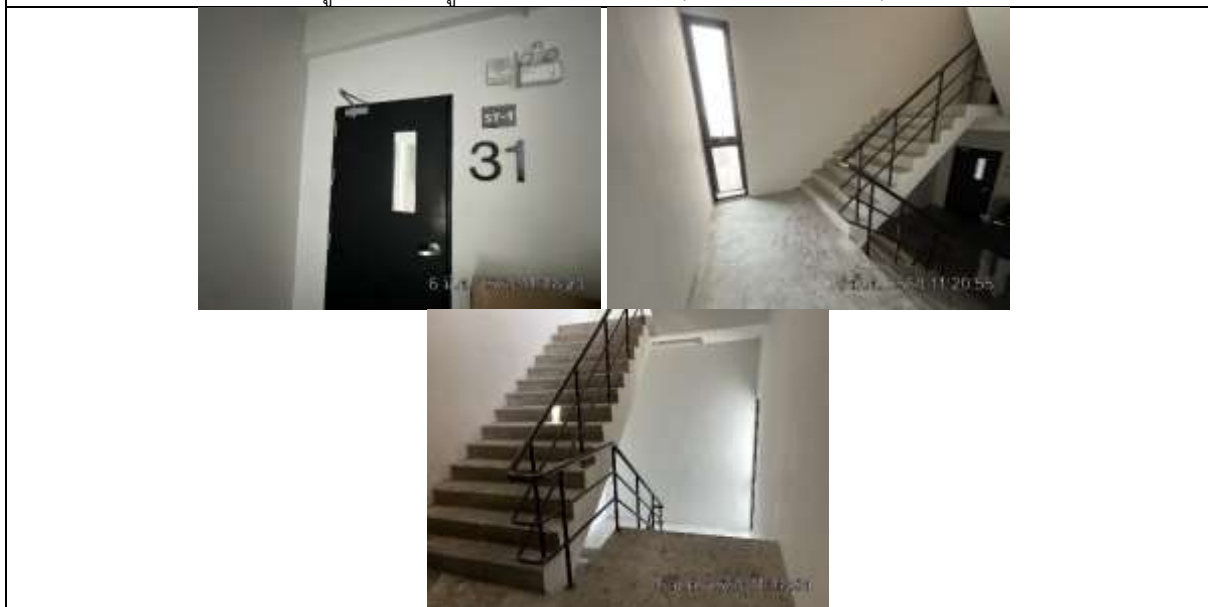
รูปที่ ๗7.30 บันไดหนีไฟ (บันไดST01)

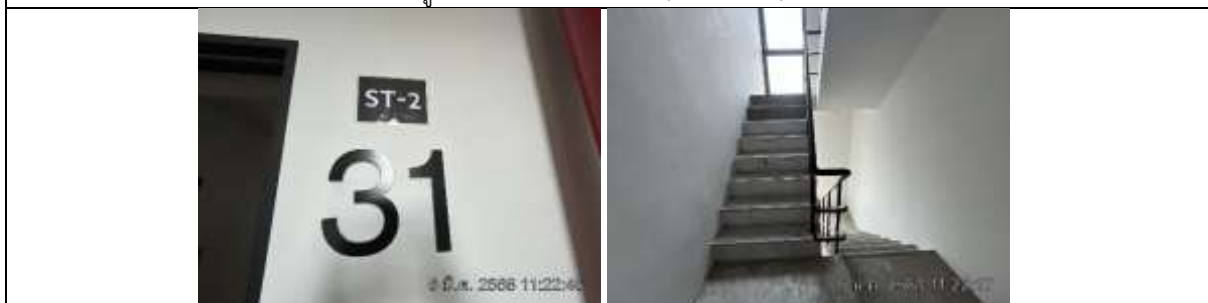
รูปที่ ๗7.31 บันไดหนีไฟ (บันไดST02)

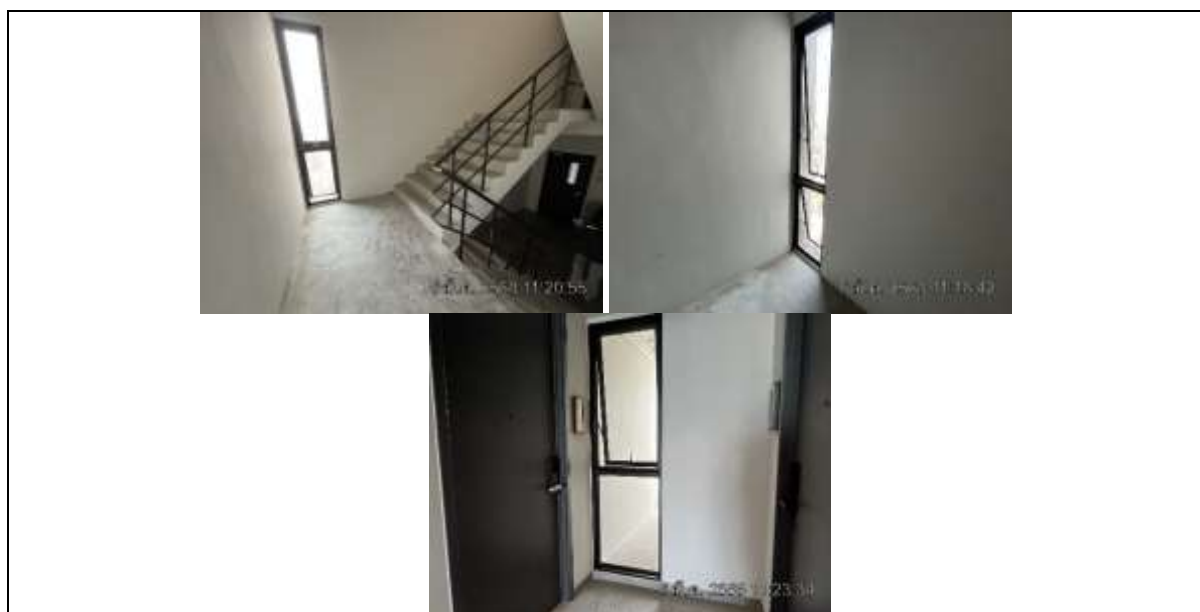
รูปที่ ผ7.37 ช่องระบายอากาศบริเวณชานพักบันไดหนีไฟ

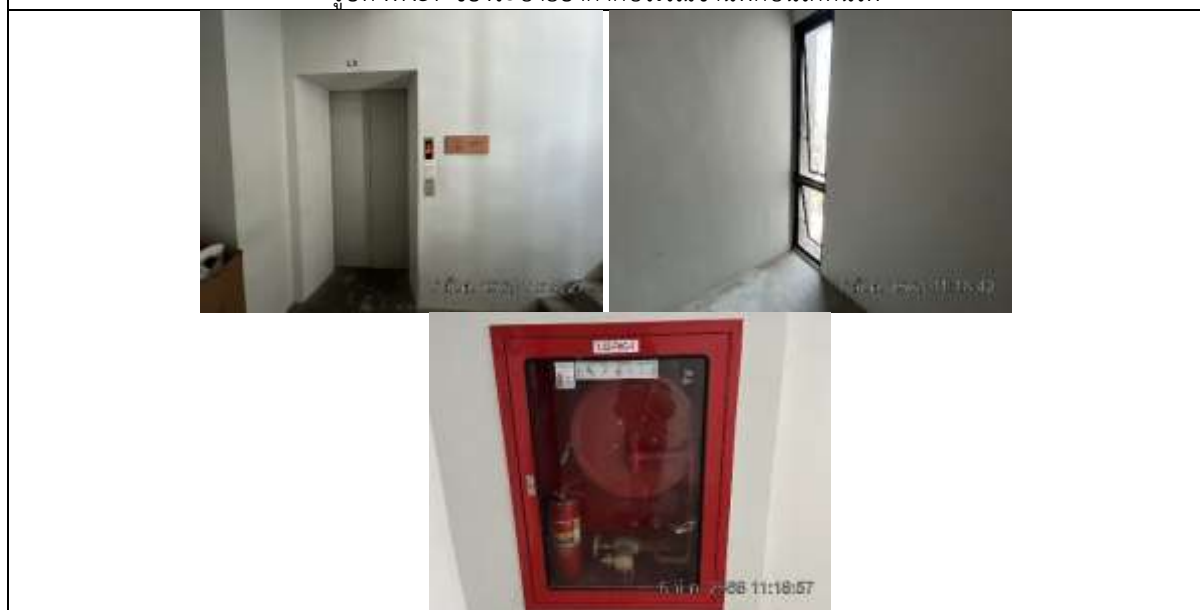
รูปที่ ผ7.38 ช่องระบายอากาศบริเวณห้องโถงหน้าลิฟต์ดับเพลิง

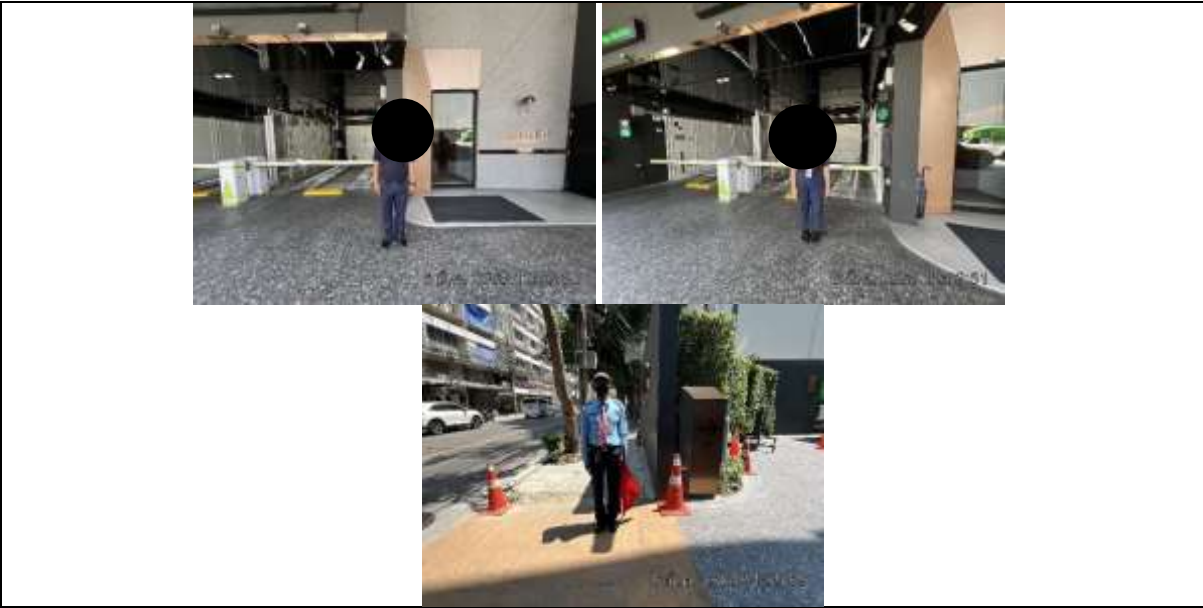
รูปที่ ผ7.39 เจ้าหน้าที่คอยอำนวยความสะดวกบริเวณทางเข้า-ออก โครงการ

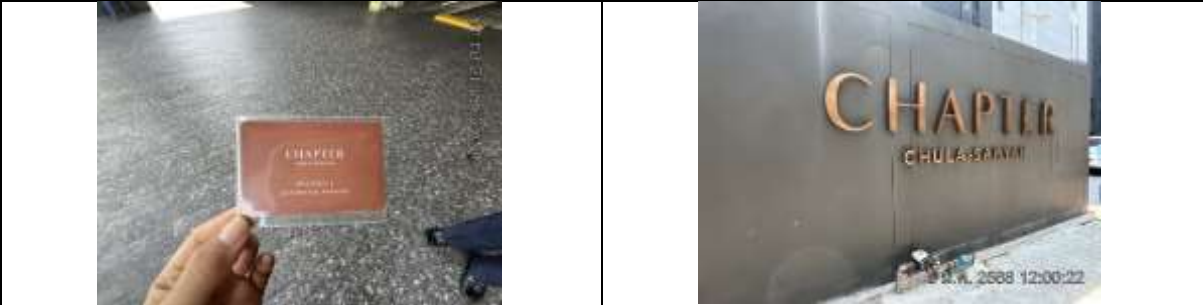
รูปที่ ผ7.40 สติกเกอร์/บัตรอนุญาตผ่านเข้า- ออกโครงการ

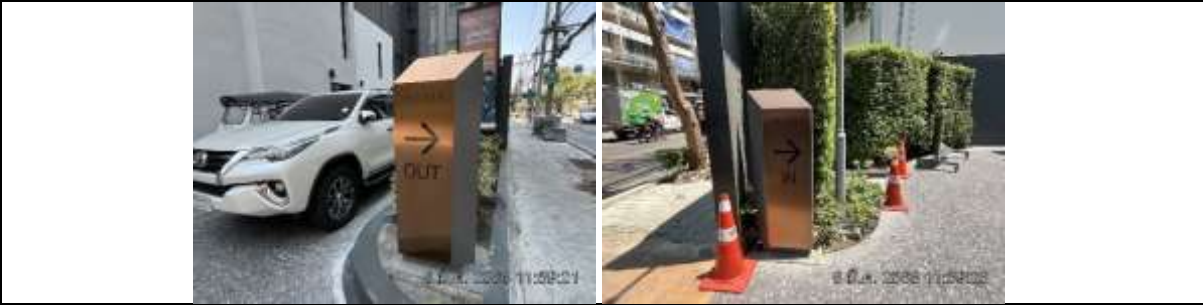
รูปที่ ผ7.42 ลูกศรแสดงทิศทาง บริเวณทางเข้า-ออกโครงการ

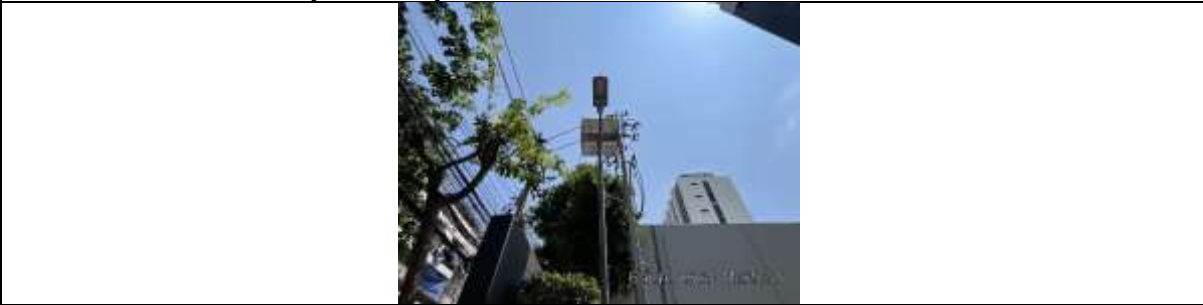
รูปที่ ผ7.43 ไฟฟ้าแสงสว่างบริเวณช่องทางเข้า-ออกโครงการ

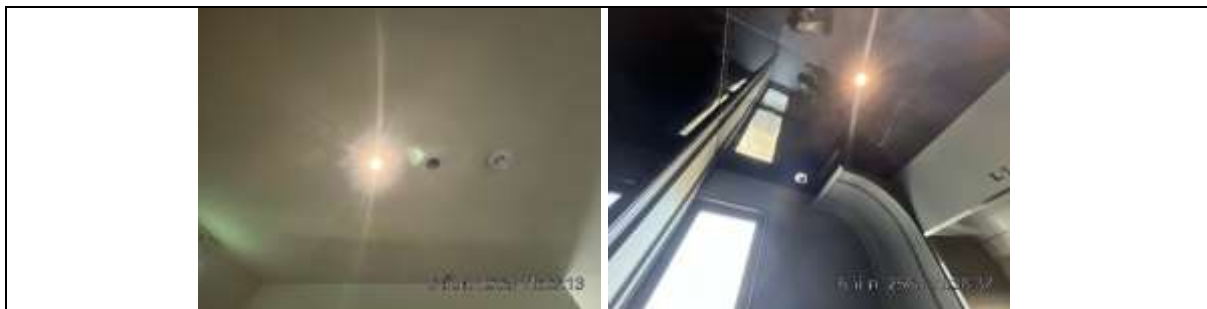
รูปที่ ผ7.44 ทลอดประหยัดไฟ

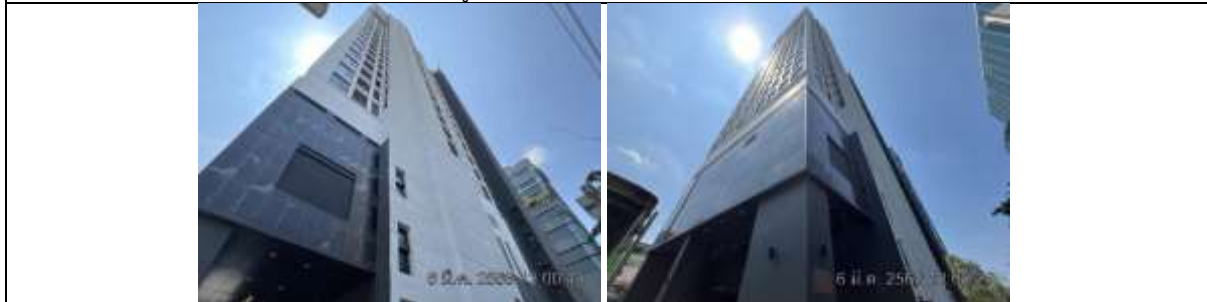
รูปที่ ผ7.45 ตัวอาคารให้มพื้นที่เปิดรับแสงสว่างจากภายนอก

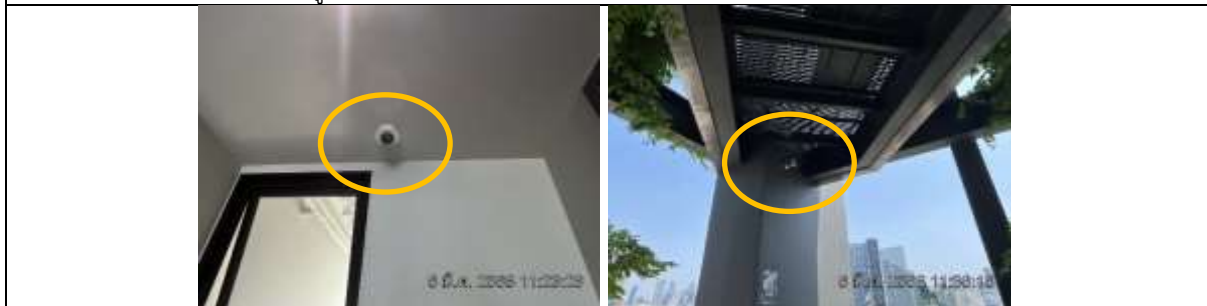
รูปที่ ผ7.46 กล้องวงจรปิด

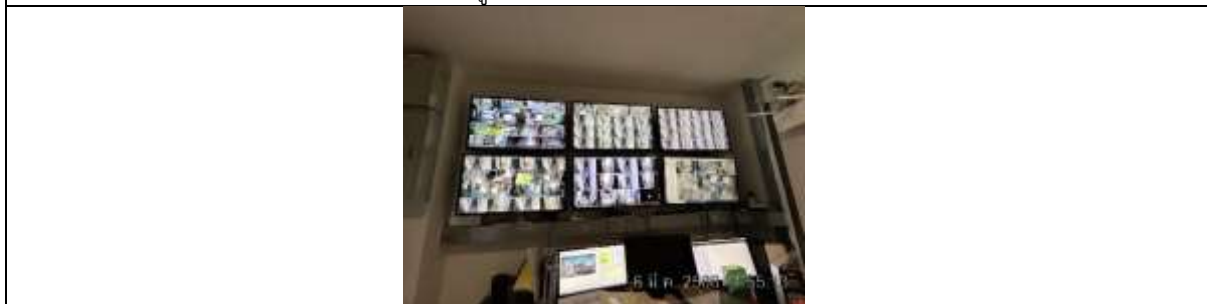
รูปที่ ผ7.47 ห้องควบคุมกล้องวงจรปิด

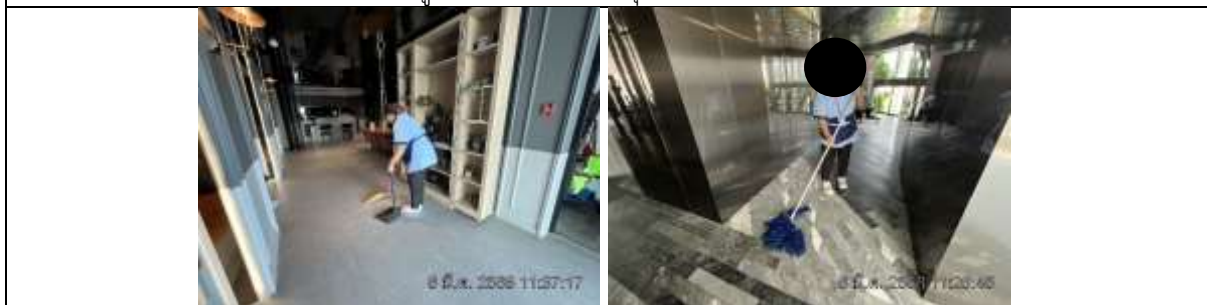
รูปที่ ผ7.48 พนักงานคอยดูแลรักษาความสะอาดบริเวณทางเดินภายในอาคาร

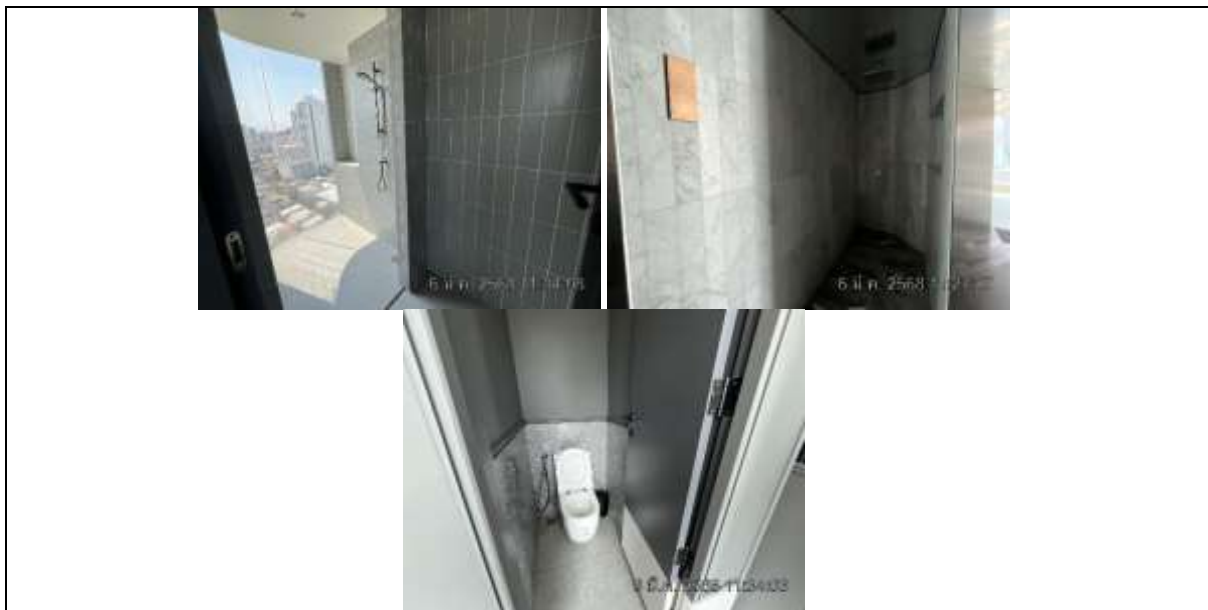
รูปที่ ผ7.53 ห้องน้ำและห้องส้วมในบริเวณสระว่ายน้ำ

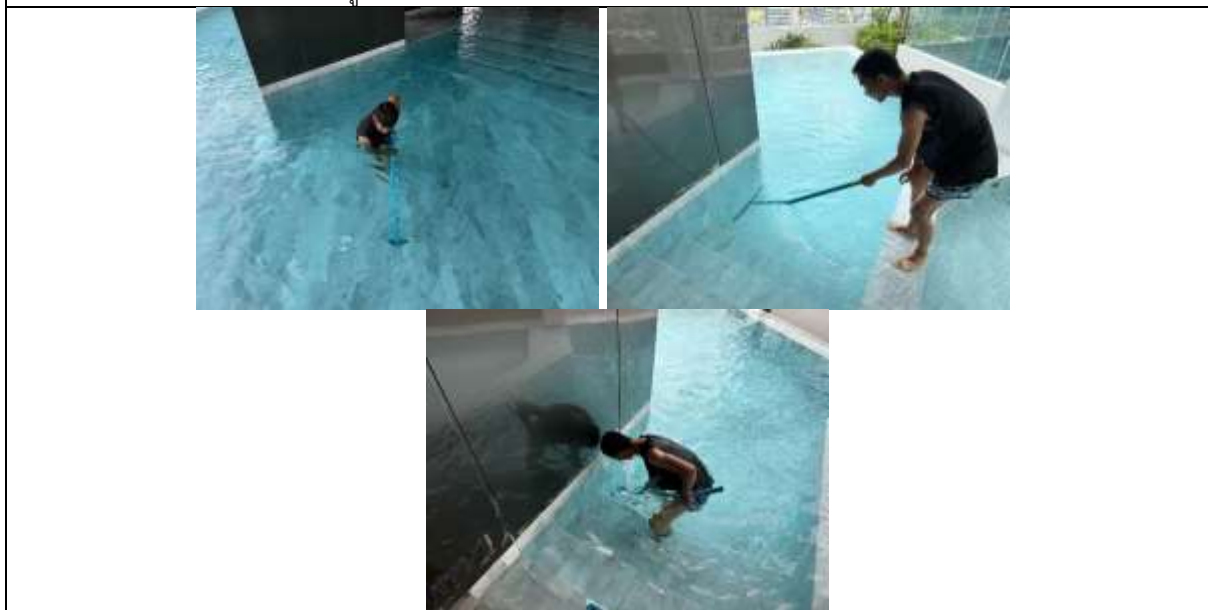
รูปที่ ผ7.54 เจ้าหน้าที่ชุดทำความสะอาดพื้นสระ และบริเวณรอบๆ บริเวณสระว่ายน้ำ

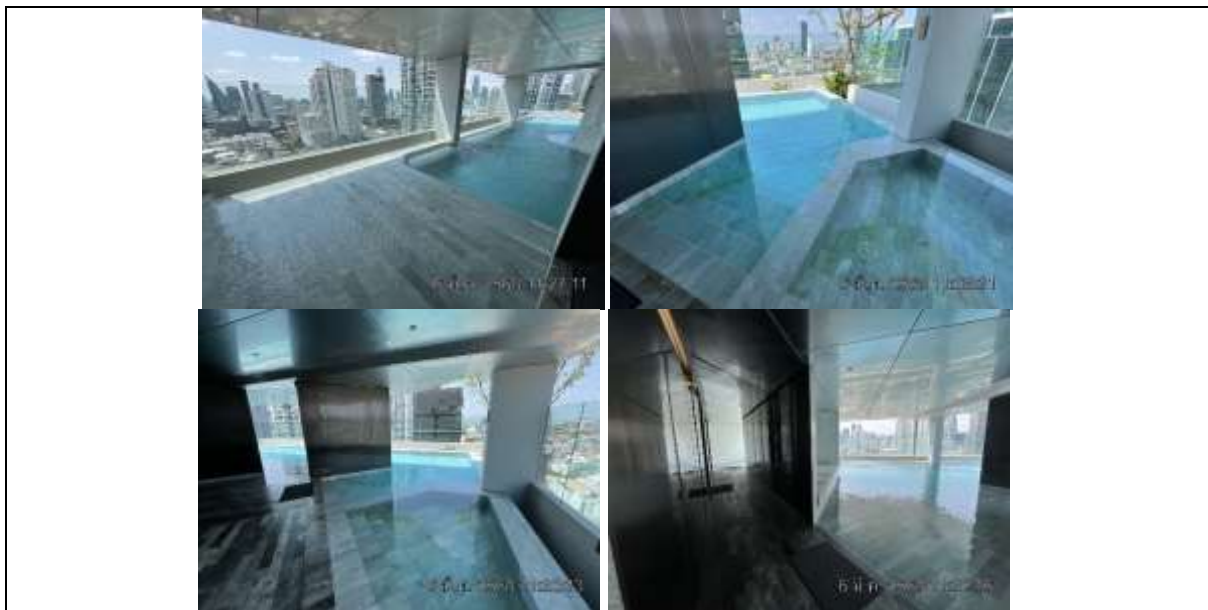
รูปที่ ผ7.55 บริเวณสระว่ายน้ำ และบริเวณโดยรอบสระว่ายน้ำ

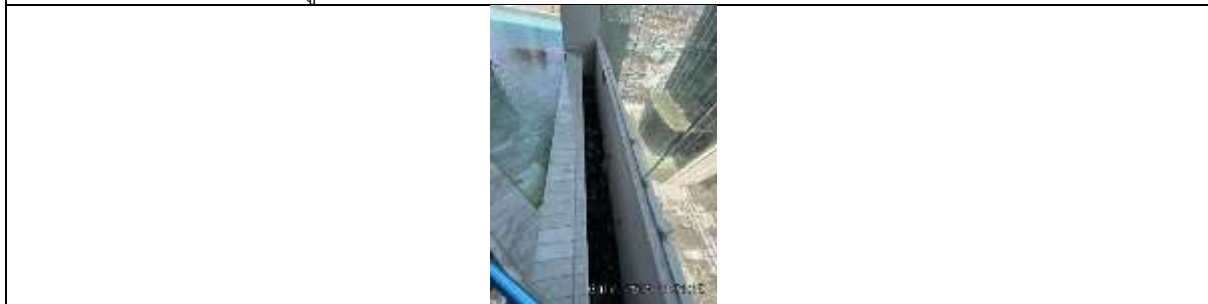
รูปที่ ผ7.56 รางระบายน้ำล้นมีฝาปิด

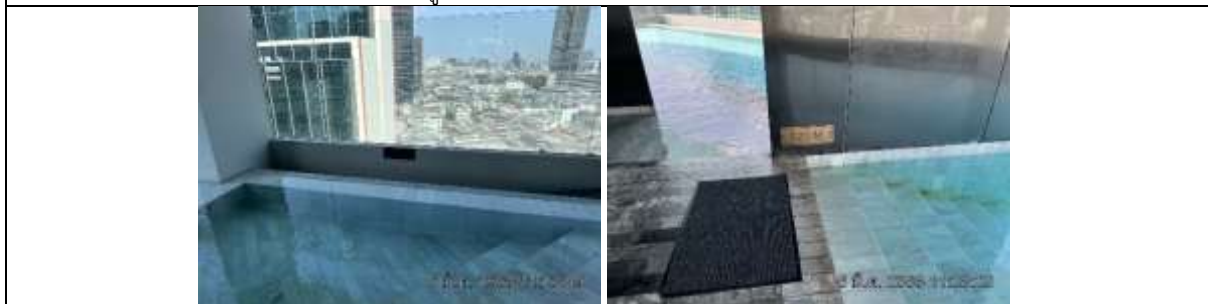
รูปที่ ผ7.57 ป้ายบอกความลึกของสระว่ายน้ำ

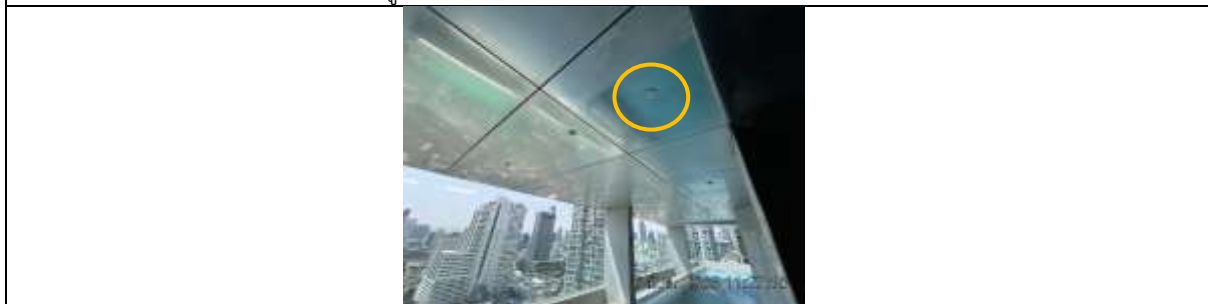
รูปที่ ผ7.59 ไฟส่องสว่างอย่างทั่วถึงครอบคลุม บริเวณสระว่ายน้ำ
