**รูปภาพแสดงการปฏิบัติตามมาตรการฯ  
ของโครงการอาคารสำนักงาน วี44 (ระยะก่อสร้าง)**

โครงการ : อาคารสำนักงาน V-One Tower

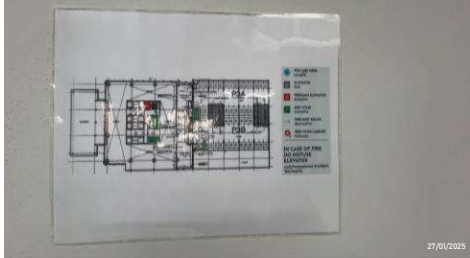
**รูปที่ 5** แพลนพื้นที่ของอาคาร

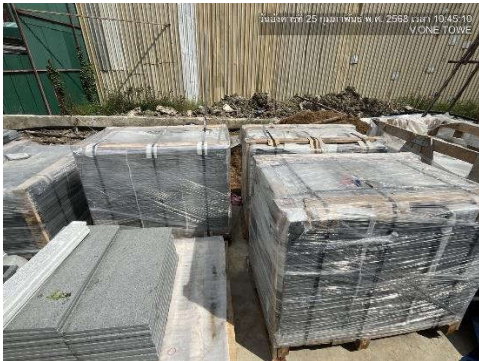
**รูปที่ 16 วัสดุสำเร็จรูป**

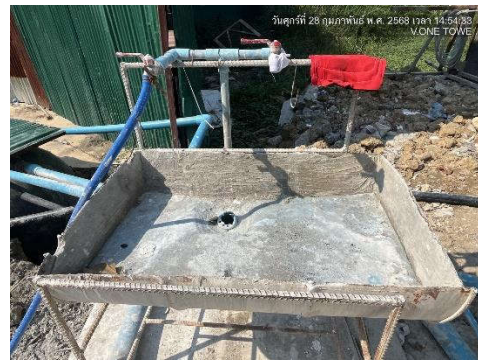
**รูปที่ 17 จุดล้างมือและ ล้างอุปกรณ์การทำงาน**

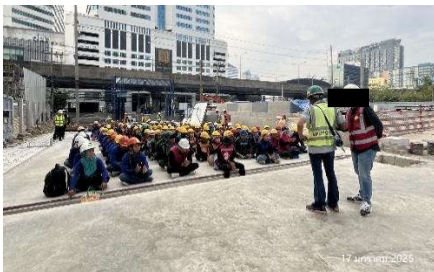
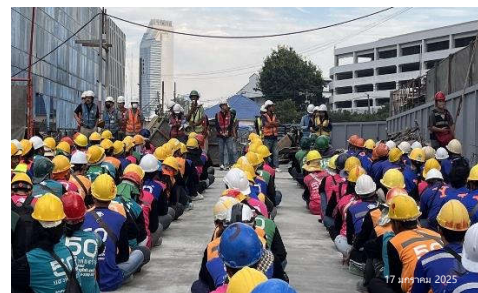
**รูปที่ 18 เจ้าหน้าที่ความปลอดภัย และการอบรม Morning Talk/Safety Talk**

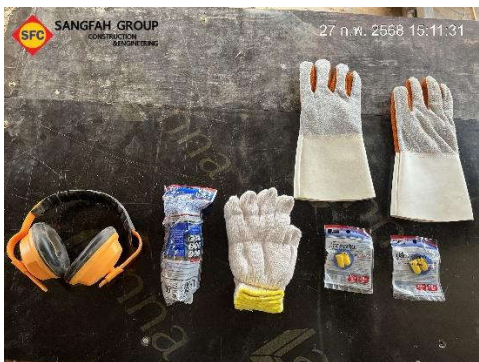
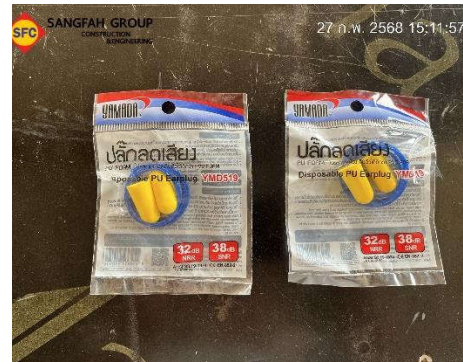
**รูปที่ 19 อุปกรณ์ป้องกันอันตรายส่วนบุคคล**

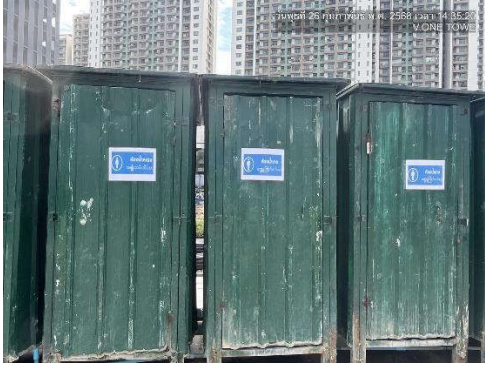
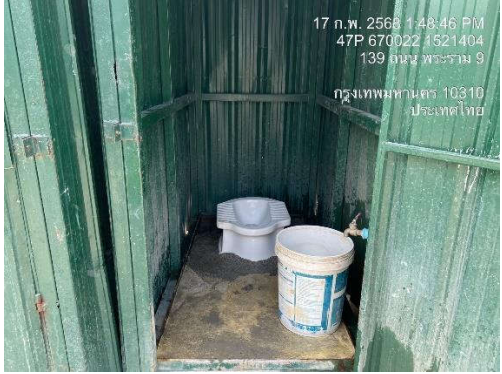
<p><b>รูปที่ 20</b> ห้องน้ำสำหรับคนงาน</p>

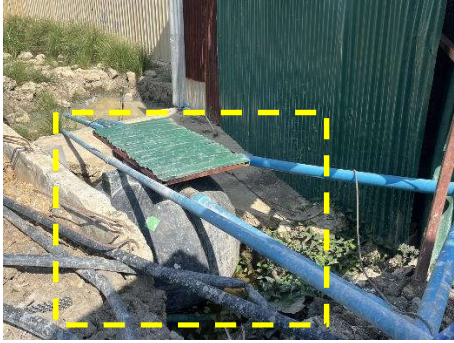
<p><b>รูปที่ 21</b> ระบบบำบัดน้ำเสียสำเร็จรูปโครงการ</p>

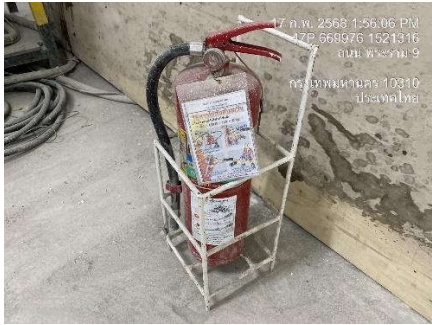
<p>17 ก.พ. 2568 1:56:06 PM 75 568976 1521316 ถนน พหลโยธิน 9 กรุงเทพมหานคร 10310 ประเทศไทย</p>	
<p><b>รูปที่ 28</b> ถังดับเพลิงชนิดมือถือ พร้อมป้ายแนะนำการใช้งาน</p>

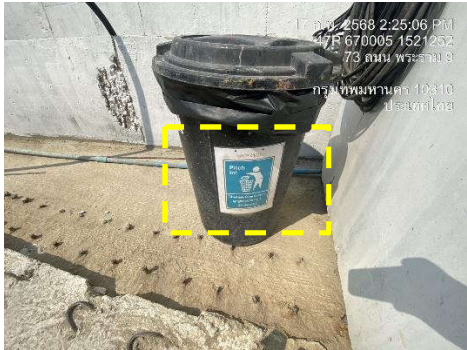
**รูปที่ 36** ป้ายรณรงค์การรักษาความสะอาด

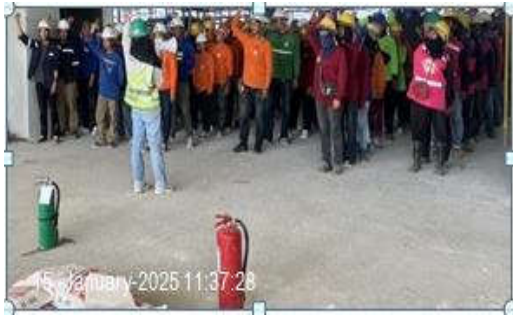
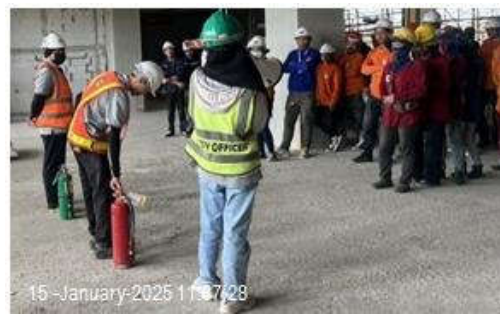
**รูปที่ 38** จัดอบรมและซ้อมการอพยพคนกรณีเกิดเพลิงไหม้

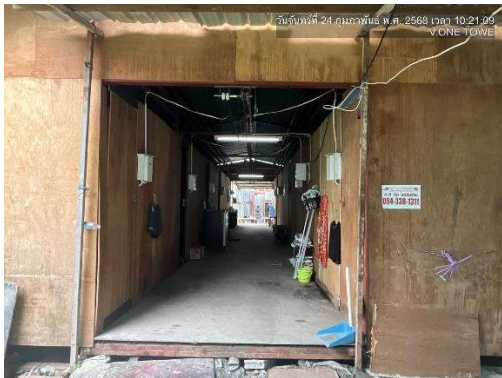
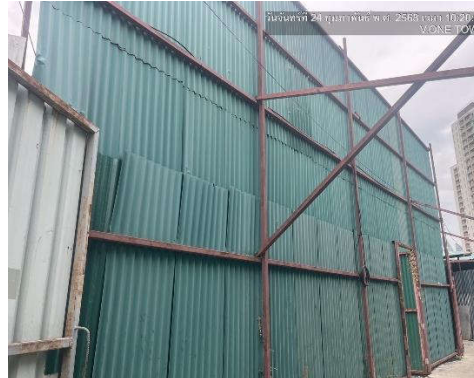
**รูปที่ 39** บ้านพักคนงานและแนวรั้วรอบบ้านพัก

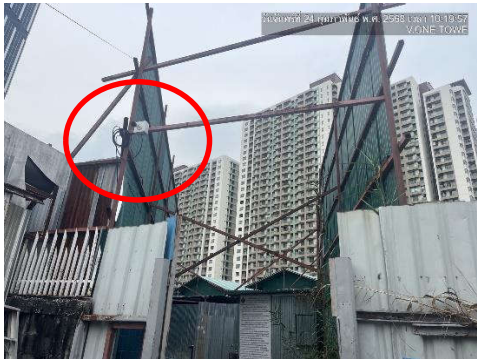
**รูปที่ 57** กล้องวงจรปิดบ้านพักคนงาน

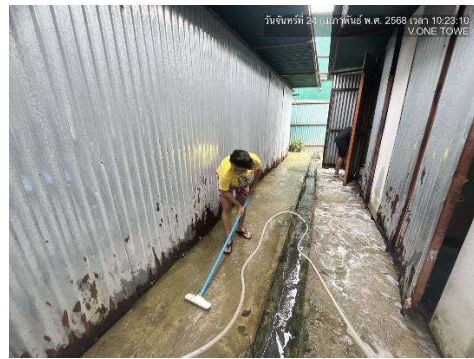
**รูปที่ 58** พนักงานทำความสะอาดบ้านพักคนงาน

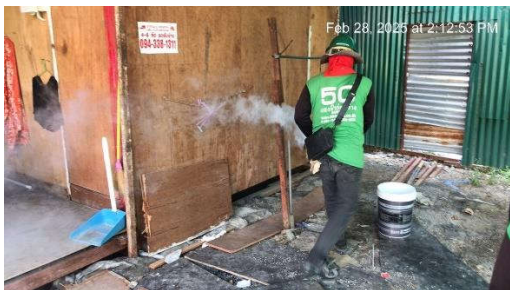
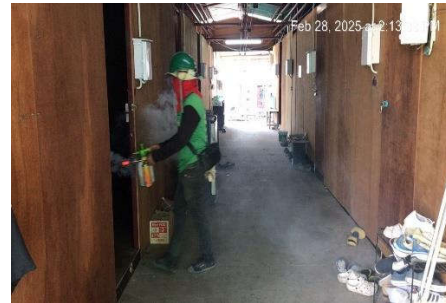
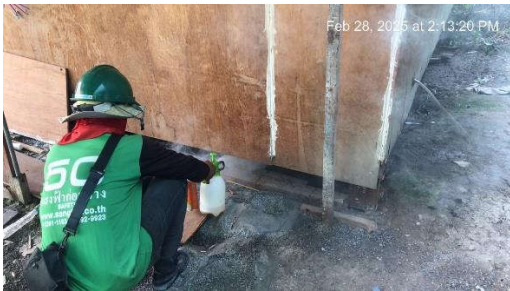
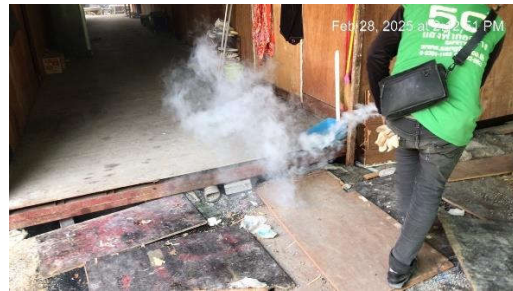
**รูปที่ 59** เจ้าหน้าที่กำจัดพาหะนำโรค
