รายงานผลการปฏิบัติตามมาตรการป้องกัน  
และแก้ไขผลกระทบสิ่งแวดล้อม  
และมาตรการติดตามตรวจสอบผลกระทบสิ่งแวดล้อม

โครงการโรงแรม จูน

ฉบับประจำเดือนมกราคม พ.ศ. 2568

(ระยะก่อสร้าง)

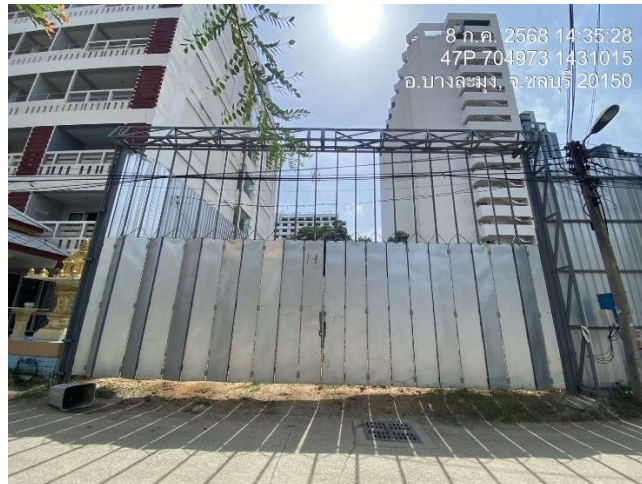
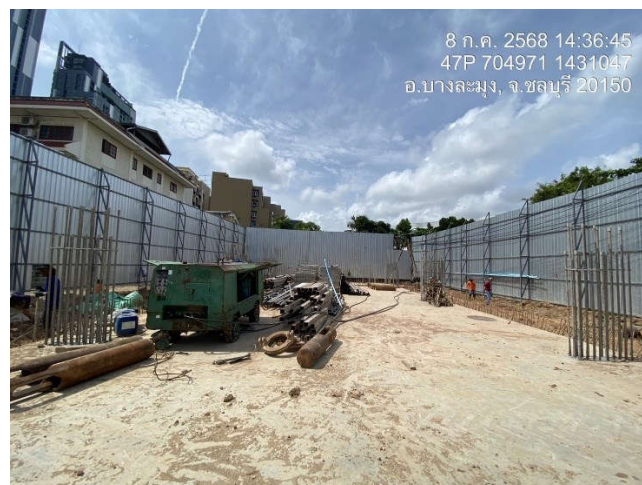
สถานภาพทั่วไปของโครงการ เดือนกรกฎาคม พ.ศ.2568 อยู่ในระยะก่อสร้างเสาเข็มฐานราก แสดงดังภาพการก่อสร้างโครงการปัจจุบัน รูปที่ 1-1

รูปที่ 1-1 สภาพภายในพื้นที่โครงการเดือนกรกฎาคม พ.ศ. 2568

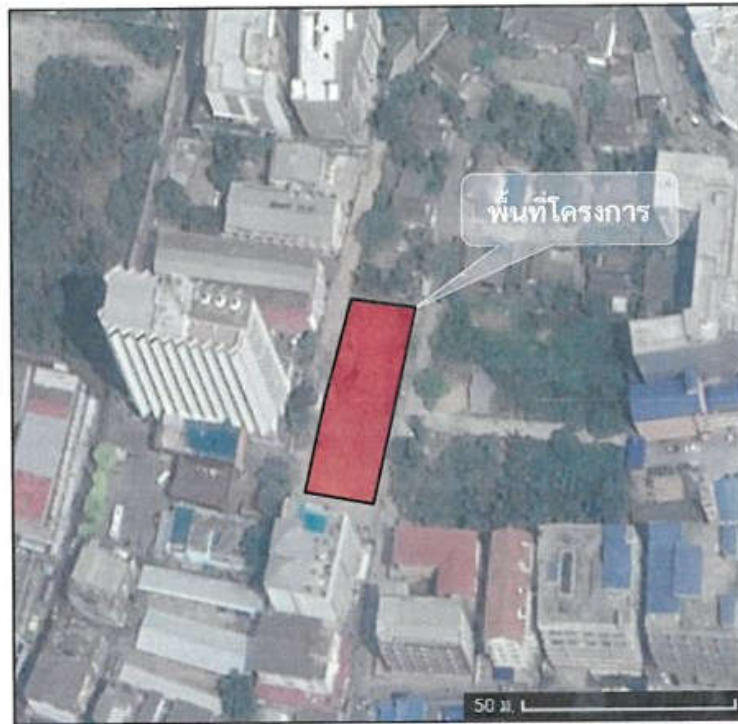
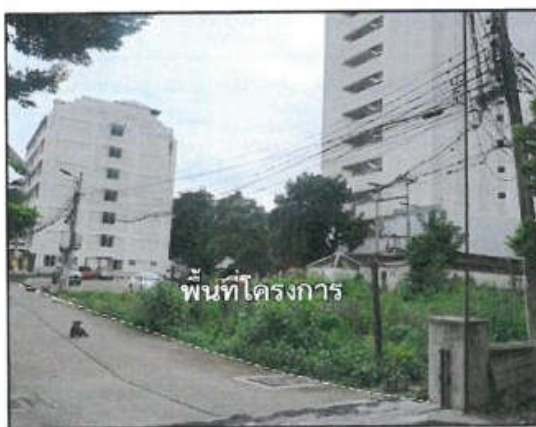
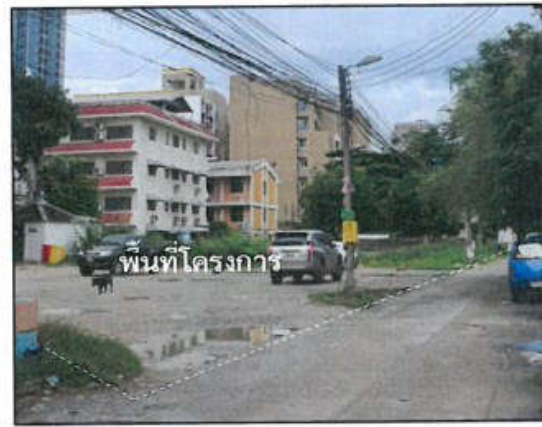
สภาพพื้นที่โครงการปัจจุบัน ประกอบด้วย พื้นที่ว่าง มีวัชพืชขึ้นปกคลุมพื้นที่โครงการ ข้อมูล ณ เดือนมิถุนายน 2562 (ดังรูปที่ 2.4-1)

รูปที่ 2.4-1 แสดงสภาพพื้นที่โครงการ ณ เดือนมิถุนายน พ.ศ. 2562
