### บทนำและรายละเอียดของโครงการ

รายงานฉบับนี้เป็นรายงานผลการปฏิบัติตามมาตรการป้องกันและแก้ไขผลกระทบสิ่งแวดล้อมและมาตรการติดตามตรวจสอบผลกระทบสิ่งแวดล้อม ของโครงการ เค.วี.แมนชั่น (อาคารพักอาศัย 8 ชั้น) ระหว่างเดือนมกราคม - มิถุนายน พ.ศ.2568 ตามหนังสือเห็นชอบเลขที่ ทส.1009/1878 ลงวันที่ 18 กุมภาพันธ์ 2548 ทางบริษัท เค.วี.แมนชั่น จำกัด เจ้าของโครงการ จึงได้มอบหมายให้บริษัท เอส.พี.เจ ไซแอนติฟิก จำกัด จัดทำรายงานการปฏิบัติตามมาตรการฯ เพื่อเสนอต่อสำนักงานนโยบายและแผนทรัพยากรธรรมชาติและสิ่งแวดล้อมพิจารณาต่อไป

โครงการ เค.วี.แมนชั่น (อาคารพักอาศัย 8 ชั้น) ตั้งอยู่ที่เลขที่ 90 ซอยสุขุมวิท 81(ศิริพจน์) ถนนสุขุมวิท แขวงบางจาก เขตพระโขนง กรุงเทพมหานคร ดำเนินการโดยบริษัท เค.วี.แมนชั่น จำกัด โครงการเป็นอาคารอยู่อาศัยสูง 8 ขนาดพื้นที่โครงการ 1-1-12 ไร่

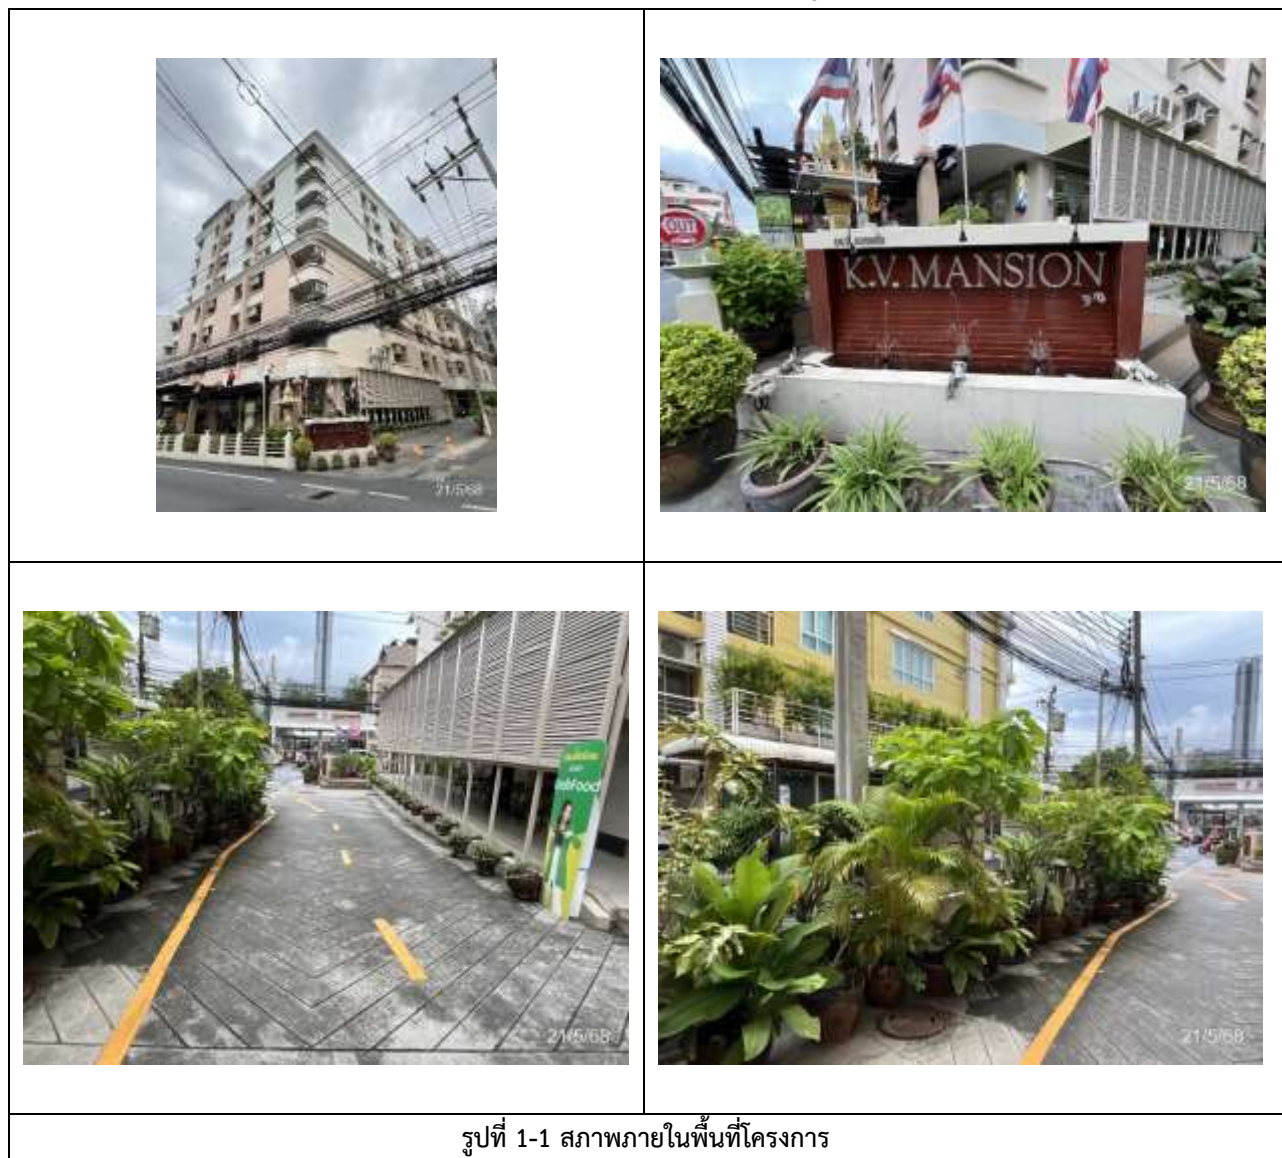
สถานภาพของโครงการในปัจจุบันแสดงสถานภาพโครงการในปัจจุบันดังรูปที่ 1-1
