## รูปประกอบการปฏิบัติตามมาตรการป้องกันและแก้ไขผลกระทบสิ่งแวดล้อม มีรายละเอียดดังนี้

รายงานผลการปฏิบัติตามมาตรการป้องกันและแก้ไขผลกระทบสิ่งแวดล้อมและมาตรการติดตามตรวจสอบคุณภาพสิ่งแวดล้อม  
โครงการ อะไรส์ ฮิลล์ (Arise Hill) (ระยะก่อสร้าง) ของบริษัท นอร์ทโสม จำกัด ระหว่างเดือนพฤษภาคม - มิถุนายน 2568

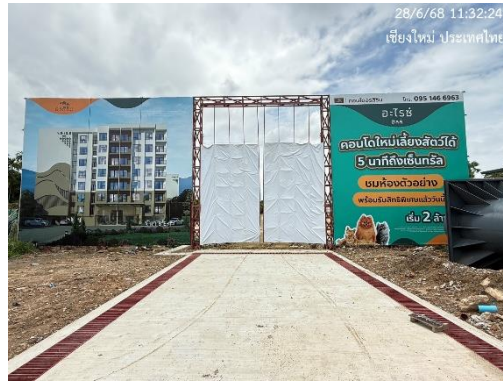
ภาคผนวกที่ ค - 1 พื้นที่โครงการ

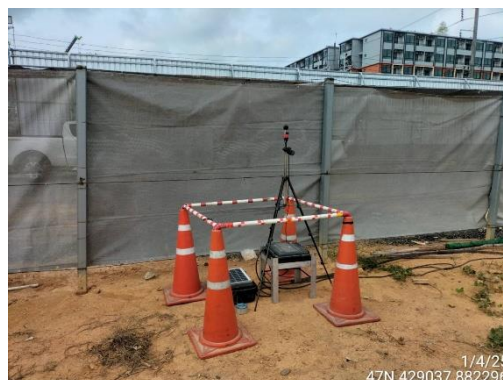
ภาคผนวกที่ ค - 3 ตรวจวัดฝุ่นละออง

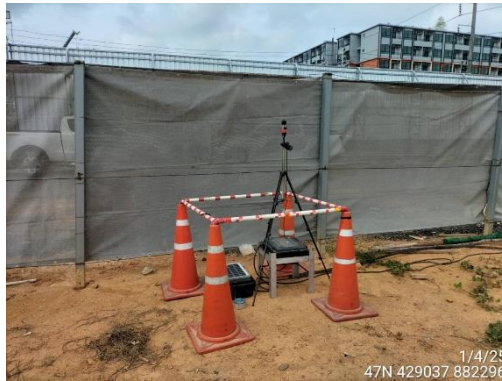
ภาคผนวกที่ ค - 4 ตรวจวัดระดับเสียง
