รายงานผลการปฏิบัติตามมาตรการป้องกัน
และแก้ไขผลกระทบสิ่งแวดล้อม
และมาตรการติดตามตรวจสอบผลกระทบสิ่งแวดล้อม

โครงการเหมืองแร่หินอุตสาหกรรมชนิดหินปูน
เพื่ออุตสาหกรรมก่อสร้าง
ประทานบัตรที่ 29721/15595

บริษัท ดงลานศิลา จำกัด

มกราคม-มิถุนายน

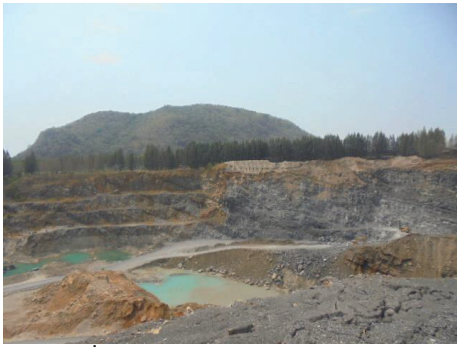
รูปที่ 2-1: สภาพหน้าเหมืองปัจจุบัน

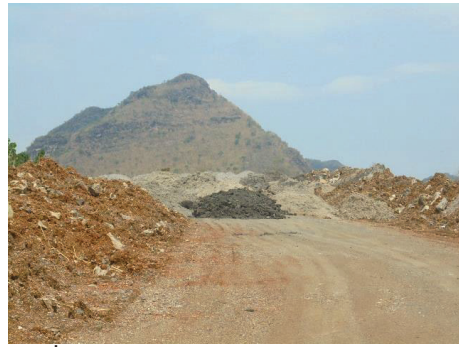
รูปที่ 2-2: ลานเก็บกองเปลือกดินและเศษหิน

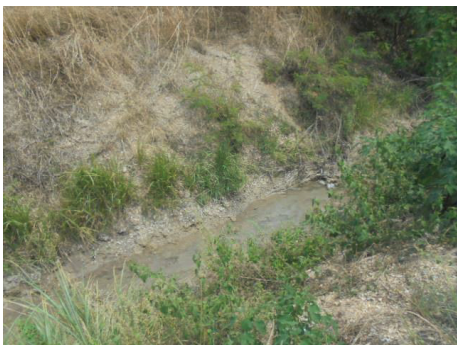
รูปที่ 2-3: คูระบายน้ำรอบพื้นที่กองเปลือกดิน

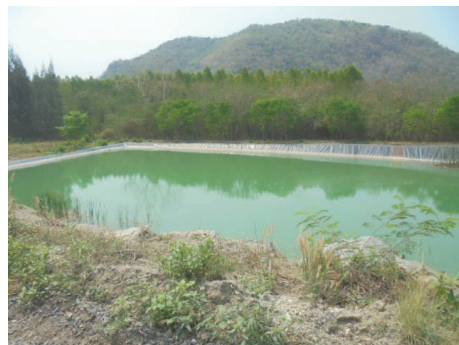
รูปที่ 2-4: บ่อตกตะกอน 1

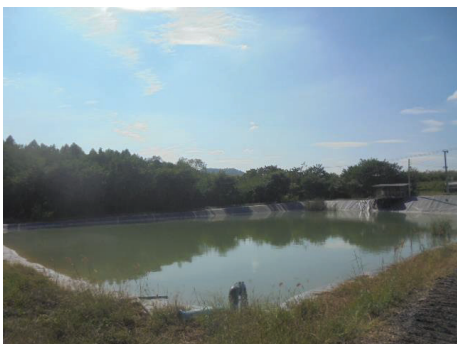
รูปที่ 2-5: บ่อตกตะกอน 2

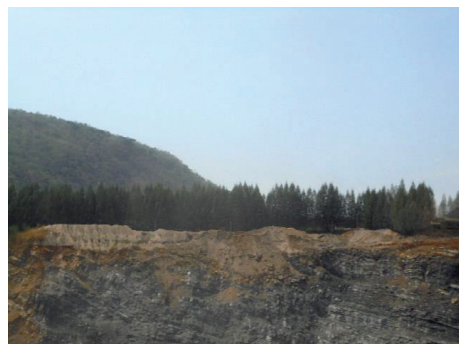
รูปที่ 2-6: พื้นที่เว้นการทำเหมืองด้านทิศใต้

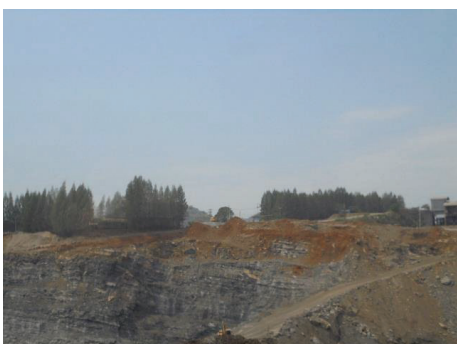
รูปที่ 2-7: พื้นที่เว้นการทำเหมืองด้านทิศตะวันตก

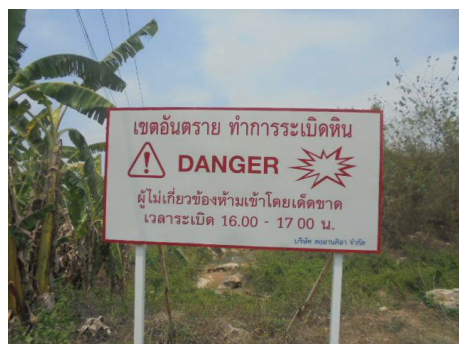
รูปที่ 2-8: ป้ายเตือนการระเบิด

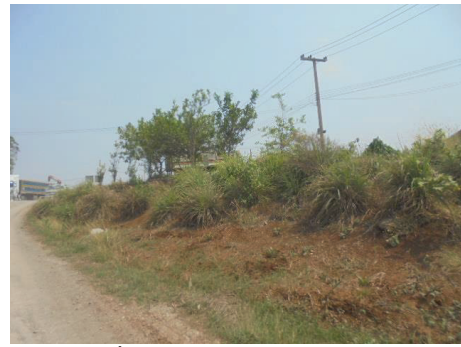
รูปที่ 2-10: การปลูกต้นไม้โตเร็ว
บริเวณคันทำนบกั้นดิน

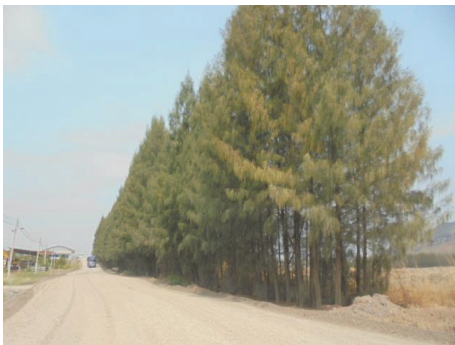
รูปที่ 2-11: การปลูกต้นไม้บริเวณเส้นทางขนส่ง

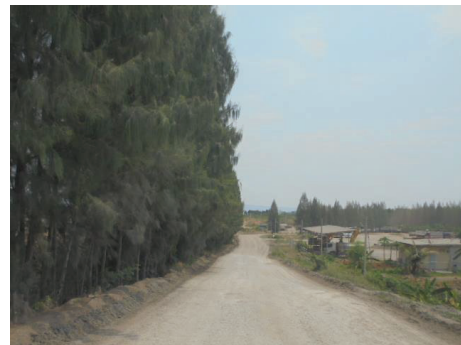
รูปที่ 2-12: ถนนบดอัดแน่น

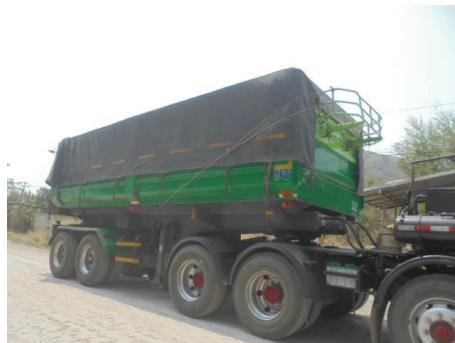
รูปที่ 2-13: การปิดคลุมผ้าใบรถบรรทุก

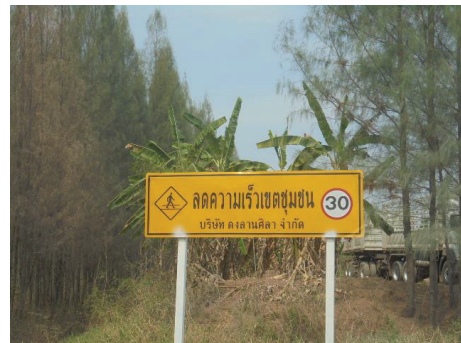
รูปที่ 2-14: ป้ายจำกัดความเร็วรถบรรทุก

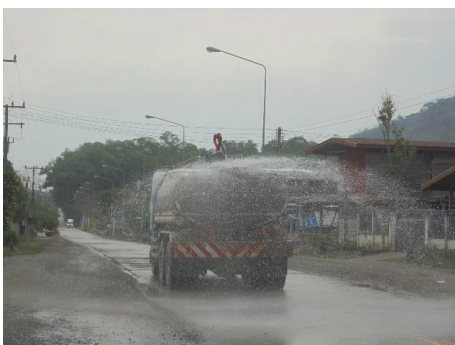
รูปที่ 2-15: การฉีดพรมน้ำ

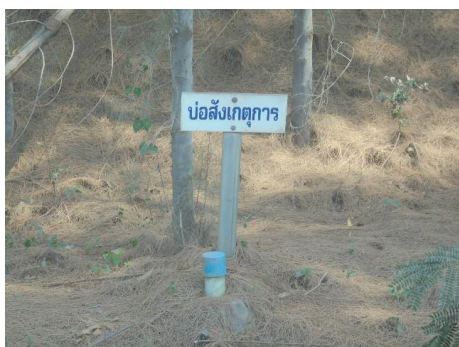
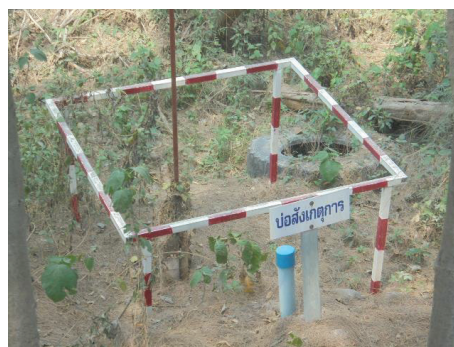
รูปที่ 2-16: บ่อสังเกตุการณ์น้ำ

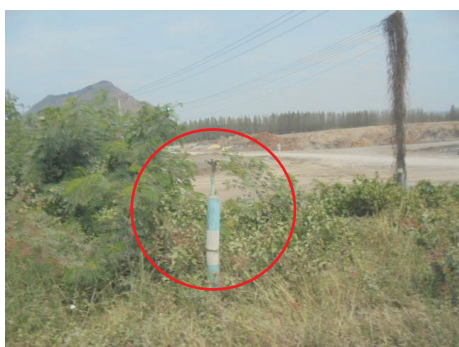
รูปที่ 2-17: ระบบสเปรย์น้ำของโรงโม่หิน

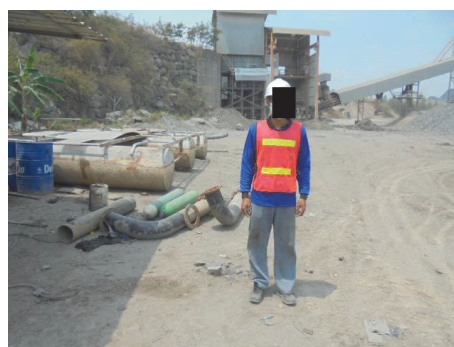
รูปที่ 2-18: การสวมใส่อุปกรณ์ป้องกันอันตราย
ส่วนบุคคล

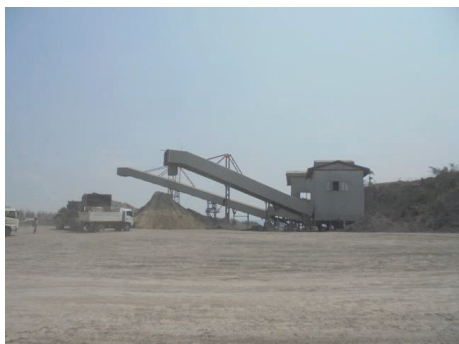
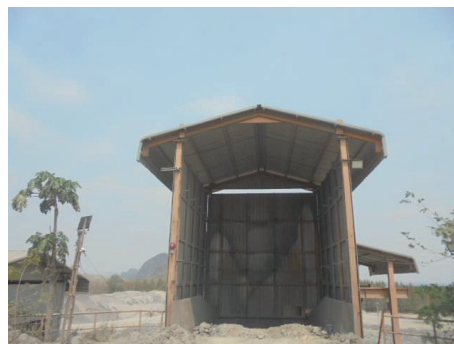
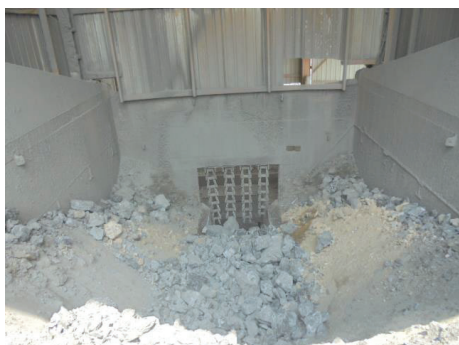
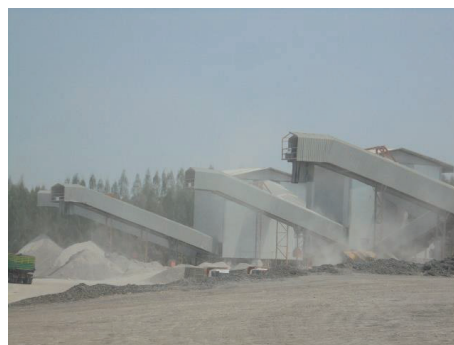
รูปที่ 2-19: โรงโม่หินของโครงการ

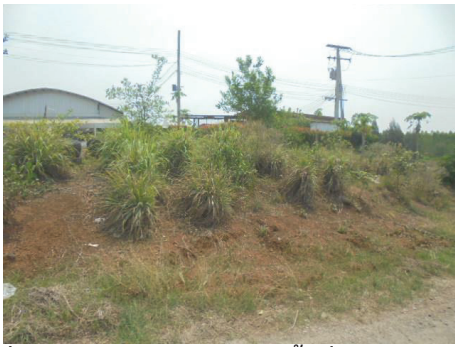
รูปที่ 2-20: ค้นทำนบดินบริเวณพื้นที่เว้นไม่ทำเหมือง

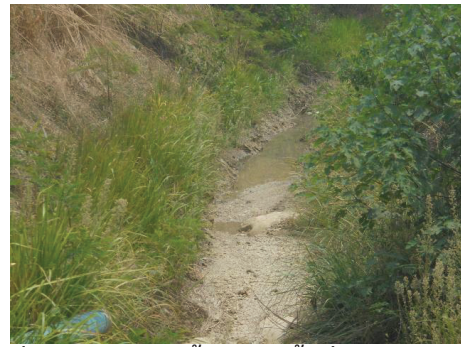
รูปที่ 2-21: คุรระบายน้ำบริเวณพื้นที่เว้นไม่ทำเหมือง

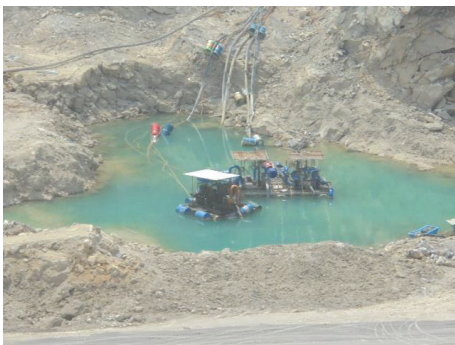
รูปที่ 2-22: บ่อรับน้ำ (Sump)

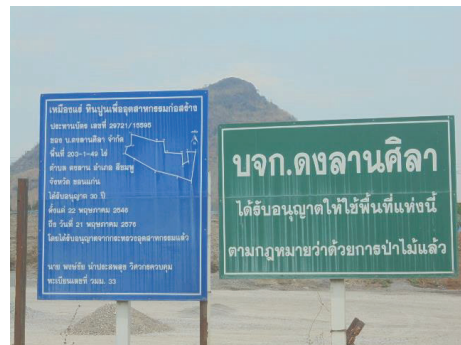
รูปที่ 2-23: ป้ายแสดงขอบเขตประทานบัตร

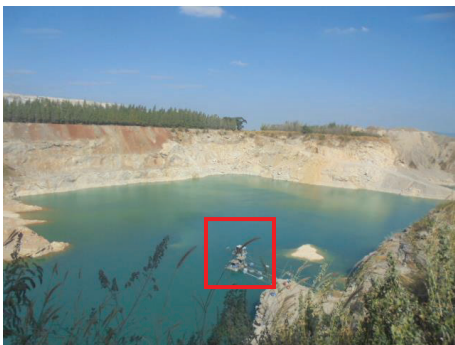
รูปที่ 2-24: เครื่องสูบน้ำ

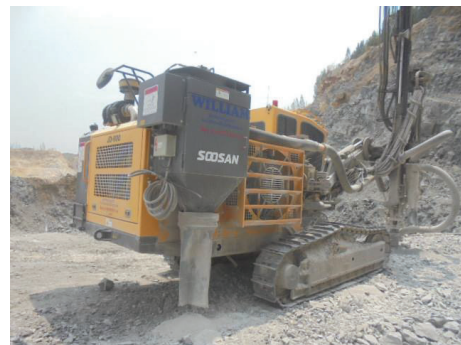
รูปที่ 2-25: เครื่องเจาะระเบิดแบบดินตะขบ

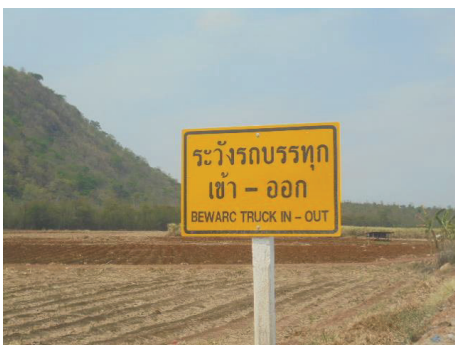
รูปที่ 2-26: ป้ายเตือนระมัดระวังรถบรรทุก

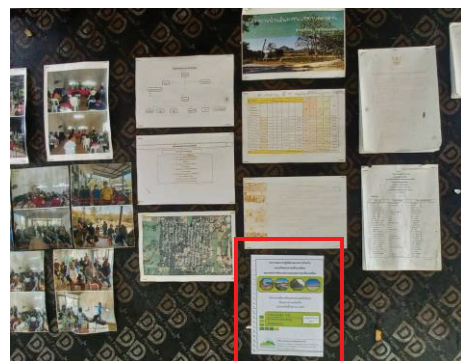
รูปที่ 2-27: บอร์ดแสดงข้อมูลผลการตรวจวัดคุณภาพสิ่งแวดล้อม

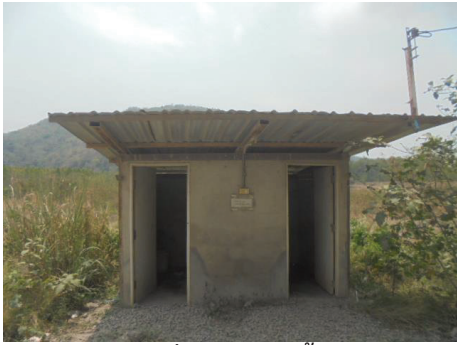
รูปที่ 2-28: ห้องน้ำ

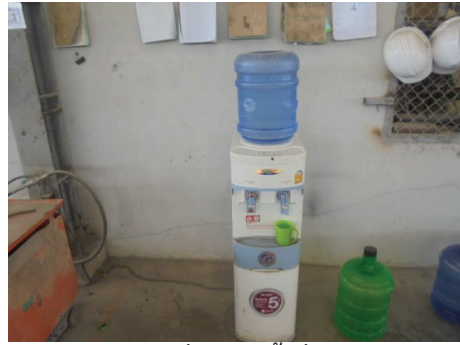
รูปที่ 2-29: น้ำดื่ม

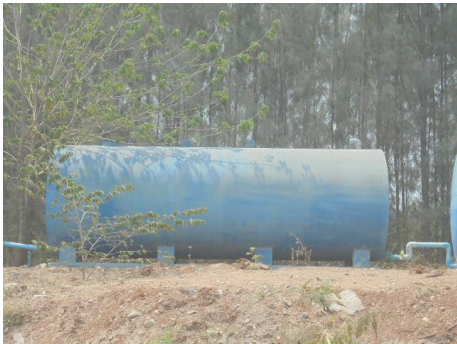
รูปที่ 2-30: น้ำใช้

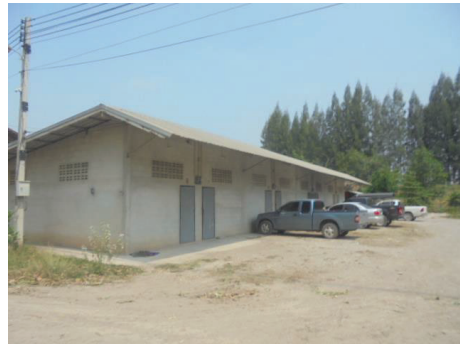
รูปที่ 2-31: บ้านพักคนงาน
