**5. ผลการดำเนินการตามมาตรการป้องกันและแก้ไขผลกระทบสิ่งแวดล้อม**  
**ตารางที่ 4 เปรียบเทียบมาตรการป้องกันและแก้ไขผลกระทบสิ่งแวดล้อมที่กำหนดไว้ในรายงานการวิเคราะห์ผลกระทบสิ่งแวดล้อม**  
**โครงการ โรงพยาบาล วิชัยเวช อินเตอร์เนชั่นแนล หนองแขม ระยะเปิดดำเนินการ**

แบบ ตต.3

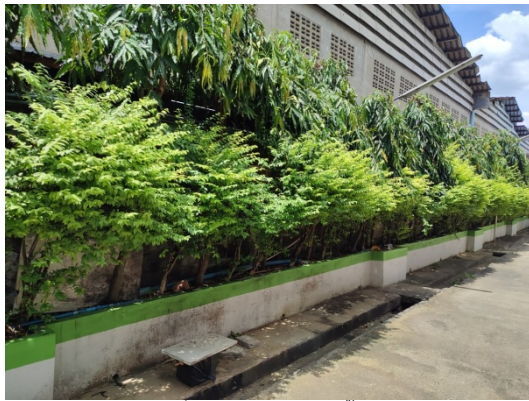
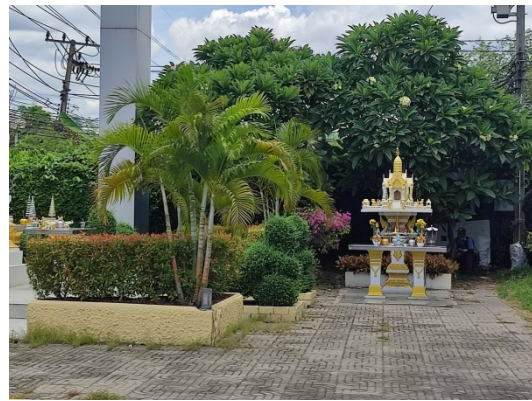
ภาพที่ 5-1 ปลุกต้นไม้ริมรั้วโครงการด้านทิศเหนือ และแนวต้นไม้ริมด้านหน้าโครงการด้านทิศใต้

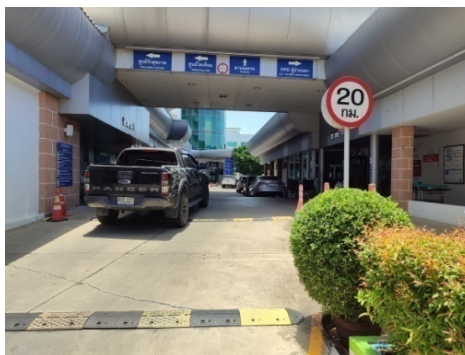
| เงื่อนไขตามมาตรการป้องกันและแก้ไขผลกระทบสิ่งแวดล้อม | ผลการปฏิบัติตามมาตรการ | ปัญหา อุปสรรค และข้อเสนอแนะ | เอกสารอ้างอิง |
|---|---|---|---|
| 1. จำกัดความเร็วรถ ขณะแล่นเข้า-ออกพื้นที่โครงการ ให้มีความเร็วไม่เกิน 30 กม./ชม. | มีป้ายจำกัดความเร็วรถไว้แล้วให้ใช้ความเร็วได้ไม่เกิน 20 กม./ชม. บริเวณเขตโรงพยาบาล | - | ภาพที่ 5-2 |

ภาพที่ 5-2 ป้ายจำกัดความเร็วไม่ให้เกิน 20 กม./ชม.และสันชะลอความเร็วรถ

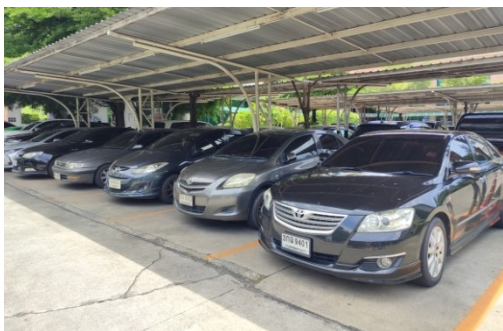
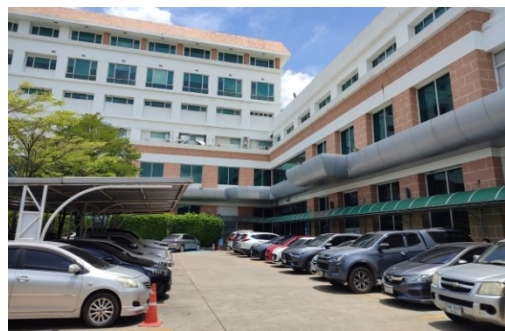
| เงื่อนไขตามมาตรการป้องกันและแก้ไขผลกระทบสิ่งแวดล้อม | ผลการปฏิบัติตามมาตรการ | ปัญหา อุปสรรค และข้อเสนอแนะ | เอกสารอ้างอิง |
|---|---|---|---|
| 4. จัดให้มีที่จอดรถของโครงการจำนวน 94 คัน | มีที่จอดรถเท่าเดิม 94 คัน | - | ภาพที่ 5-4 |

ภาพที่ 5-4 บริเวณลานจอดรถยนต์ไม่มีกิจกรรมการก่อสร้างใดๆ ที่ทำให้มีที่จอดรถลดลง

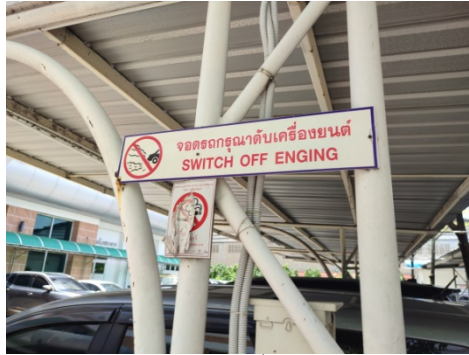
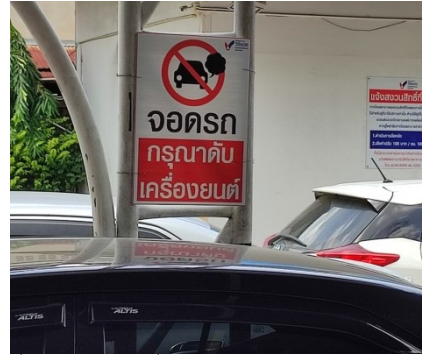
| เงื่อนไขตามมาตรการป้องกันและแก้ไขผลกระทบสิ่งแวดล้อม | ผลการปฏิบัติตามมาตรการ | ปัญหา อุปสรรค และข้อเสนอแนะ | เอกสารอ้างอิง |
|---|---|---|---|
| 2. ติดป้ายห้ามติดเครื่องยนตทิ้งไว้บริเวณลานจอดรถยนต์โดยดับเครื่องยนต์ทันทีเมื่อจอดรถแล้ว | ติดป้ายห้ามติดเครื่องยนตทิ้งไว้บริเวณที่จอดรถยนต์ไว้แล้ว | - | ภาพที่ 5-5 |

ภาพที่ 5-5 ติดป้ายเตือน ให้ดับเครื่องยนต์บริเวณที่จอดรถ

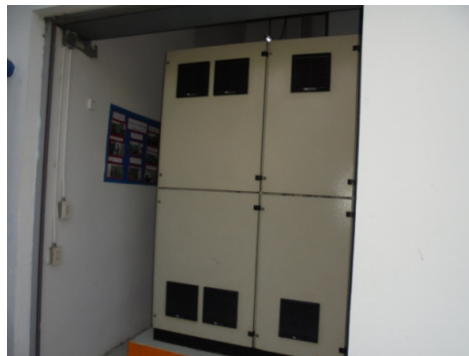
| เงื่อนไขตามมาตรการป้องกันและแก้ไขผลกระทบสิ่งแวดล้อม | ผลการปฏิบัติตามมาตรการ | ปัญหา อุปสรรค และข้อเสนอแนะ | เอกสารอ้างอิง |
|---|---|---|---|
| <b>3.2 การใช้ไฟฟ้า</b><br>1. จัดให้มีและติดตั้งระบบไฟฟ้าตามที่เสนอไว้ในรายละเอียดโครงการทุกประเภท | ติดตั้งระบบไฟฟ้ามีห้อง MDB สำหรับอาคารส่วนขยายและอาคารเดิม | - | ภาพที่ 5-6 |

ภาพที่ 5-6 ห้องเครื่องไฟฟ้าและช่องเปิดระบายอากาศ

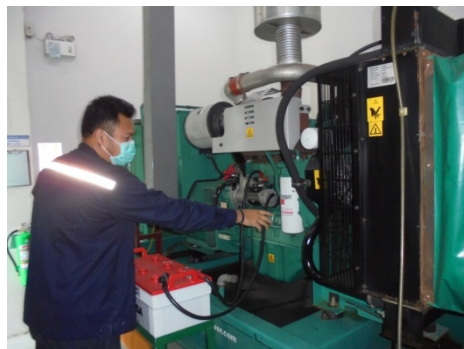
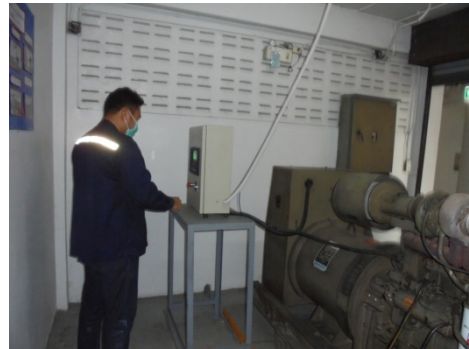
| เงื่อนไขตามมาตรการป้องกันและแก้ไขผลกระทบสิ่งแวดล้อม | ผลการปฏิบัติตามมาตรการ | ปัญหา อุปสรรค และข้อเสนอแนะ | เอกสารอ้างอิง |
|---|---|---|---|
| 5. ตรวจสอบดูแลอุปกรณ์เครื่องไฟฟ้าสำรอง และสายไฟฟ้าให้อยู่ในสภาพดีอยู่เสมอตามคู่มือของผู้ผลิต | ดูแลเครื่องกำเนิดไฟฟ้าสำรองพร้อมสายไฟฟ้าทั้งโครงการไว้แล้วสม่ำเสมอ และเพิ่มเติมติดตั้งโซลาร์เซลล์ที่หลังคาอาคาร 2 | - | ภาพที่ 5-7<br>ภาพที่ 5-40 |

ภาพที่ 5-7 เครื่องกำเนิดไฟฟ้าสำรอง ที่อาคารสวนขยายและอาคารเดิม สามารถใช้งานได้ปกติ

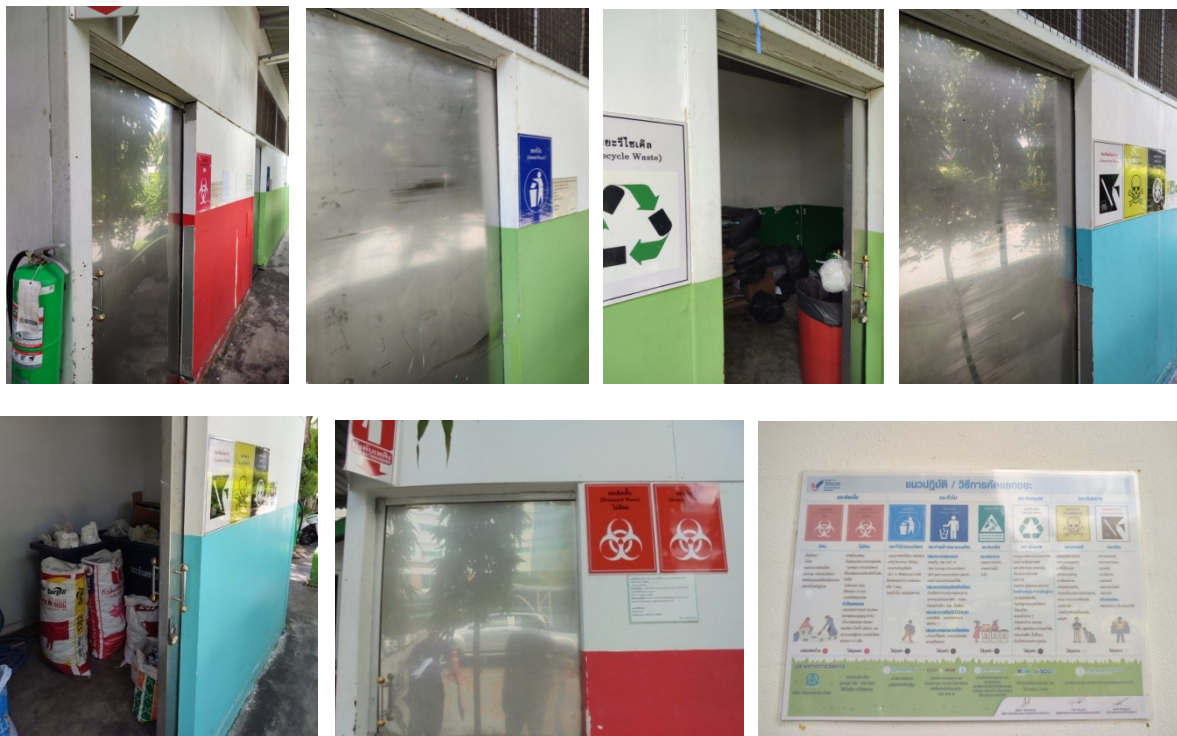
| เงื่อนไขตามมาตรการป้องกันและแก้ไขผลกระทบสิ่งแวดล้อม | ผลการปฏิบัติตามมาตรการ | ปัญหา อุปสรรค และข้อเสนอแนะ | เอกสารอ้างอิง |
|---|---|---|---|
| 3. จัดให้มีห้องพักขยะรวม จำนวน 1 แห่งอยู่บริเวณใกล้ลานจอดรถข้างอาคาร 2 แบ่งเป็น 3 ห้อง สำหรับพักขยะติดเชื้อ-อันตราย ห้องพักขยะเปียก และห้องพักขยะแห้งอย่างละ 1 ห้อง มีขนาดความจุรวม 24.00 ลูกบาศก์เมตร | มีห้องพักขยะรวมจำนวน 1 แห่งเป็นอาคารใกล้ลานจอดรถ แบ่งแยกชนิดขยะไว้แล้วอย่างละ 1 ห้อง | - | ภาพที่ 5-18<br>และ 5-19 |

ภาพที่ 5-19 แยกห้องพักมูลฝอยไว้เป็นประเภทอย่างชัดเจนมีประตูปิดอย่างมิดชิดเป็นประตูแดนเลสหันทานและไม่เป็นสนิม

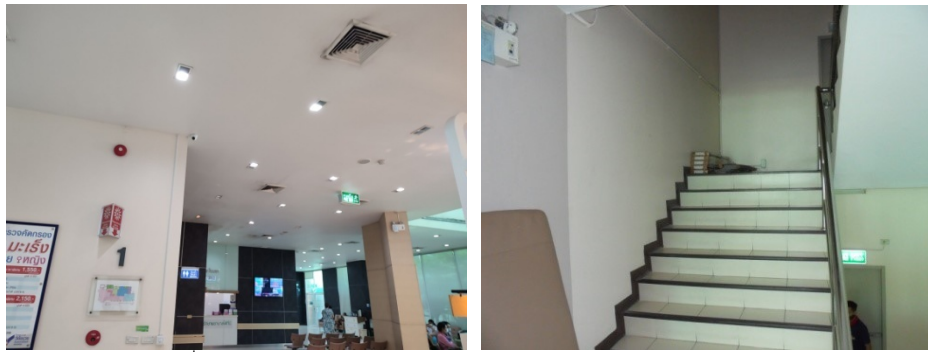
| เงื่อนไขตามมาตรการป้องกันและแก้ไขผลกระทบสิ่งแวดล้อม | ผลการปฏิบัติตามมาตรการ | ปัญหา อุปสรรค และข้อเสนอแนะ | เอกสารอ้างอิง |
|---|---|---|---|
| 11. บริเวณเส้นทางหนีไฟ บันไดหนีไฟ มิให้มีสิ่งกีดขวางใด ๆ เพื่อให้การอพยพหนีไฟเป็นไปโดยสะดวก | ตรวจสอบเส้นทางหนีไฟ บันไดหนีไฟ ไม่มีสิ่งกีดขวาง | - | ภาพที่ 5-23 |

ภาพที่ 5-23 บ้ายบอกทางหนีไฟ และบันไดหลักใช้เป็นบันไดหนีไฟของอาคาร

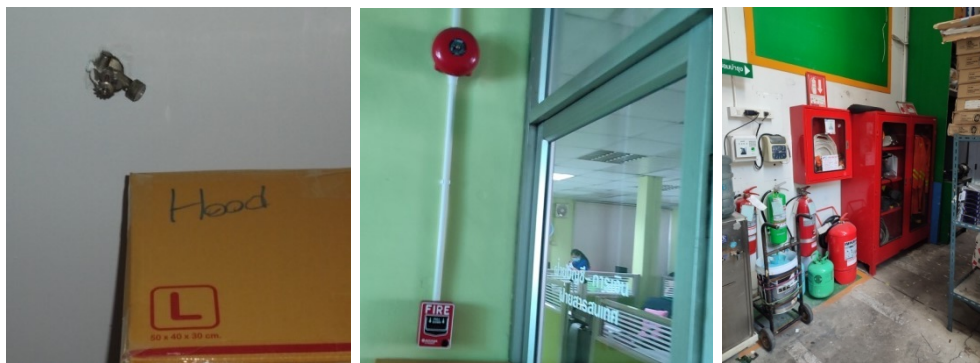
| เงื่อนไขตามมาตรการป้องกันและแก้ไขผลกระทบสิ่งแวดล้อม | ผลการปฏิบัติตามมาตรการ | ปัญหา อุปสรรค และข้อเสนอแนะ | เอกสารอ้างอิง |
|---|---|---|---|
| 2. จัดเตรียมอุปกรณ์เตือนเหตุเพลิงไหม้ อุปกรณ์ป้องกันอัคคีภัยไว้ให้พร้อมตามกฎหมายกำหนด และตรวจสอบสภาพการใช้งานตามเกณฑ์ของคู่มือของอุปกรณ์ชนิดนั้น ๆ กำหนดเป็นประจำ และพบอุปกรณ์ชนิดใดชำรุดเสียหายให้ทำการเปลี่ยนทันที | ติดตั้งอุปกรณ์แจ้งเตือนไว้แล้วและปัจจุบันอยู่ในสภาพพร้อมใช้งาน เช่น เครื่องแจ้งเหตุเพลิงไหม้ด้วยกริ่งสัญญาณ , เครื่องตรวจจับความร้อน , เครื่องตรวจจับควัน , เครื่องแจ้งเหตุด้วยมือดึง | - | ภาพที่ 5-25<br>ภาพที่ 5-27 |

ภาพที่ 5-27 ระบบหัวกระจายน้ำอัตโนมัติที่ห้องเก็บยาและเวชภัณฑ์ กรังสัญญาณเตือนอัคคีภัย และถังดับเพลิงเคมี

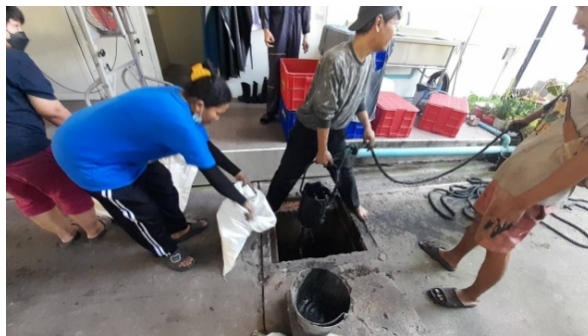
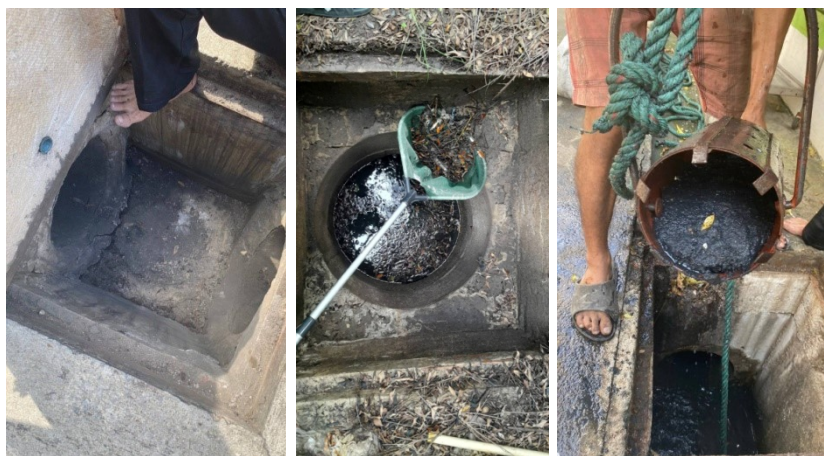
| เงื่อนไขตามมาตรการป้องกันและแก้ไขผลกระทบสิ่งแวดล้อม | ผลการปฏิบัติตามมาตรการ | ปัญหา อุปสรรค และข้อเสนอแนะ | เอกสารอ้างอิง |
|---|---|---|---|
| - ตรวจสอบบ่อบัก ท่อระบายน้ำรอบโครงการ และบ่อดักขยะบริเวณจุดเชื่อมต่อของโครงการกับท่อสาธารณะ | บ่อบักน้ำ ท่อระบายน้ำ สามารถระบายน้ำได้ดี ไม่มีเศษขยะอุดตัน | - | ภาพที่ 5-33<br>ภาพที่ 5-41 |

ภาพที่ 5-33 ขุดลอกทำความสะอาดที่ระบายน้ำ

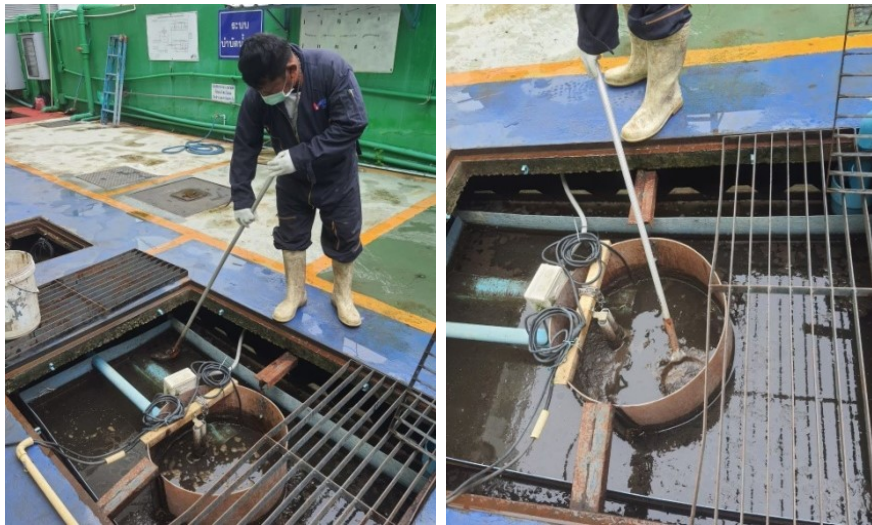
ภาพที่ 5-34 ตักเศษขยะในระบบบำบัดน้ำเสีย

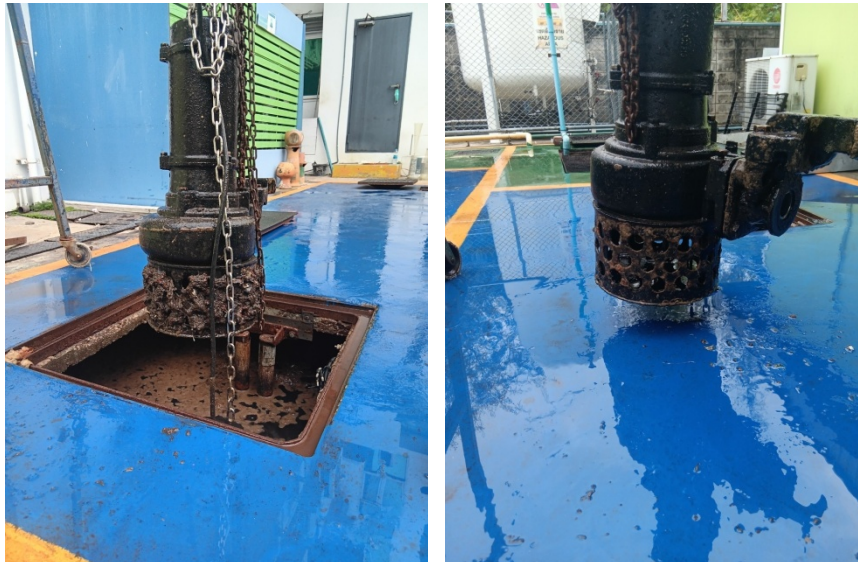
| เงื่อนไขตามมาตรการป้องกันและแก้ไขผลกระทบสิ่งแวดล้อม | ผลการปฏิบัติตามมาตรการ | ปัญหา อุปสรรค และข้อเสนอแนะ | เอกสารอ้างอิง |
|---|---|---|---|
| 1. ดูแลและติดตั้งระบบบำบัดน้ำเสียทั้งส่วนเดิมและส่วนขยายให้ใช้งานได้เต็มอ ดังภาพที่ 2 | ดูแลระบบบำบัดน้ำเสียส่วนเดิมและส่วนขยายไว้แล้วอย่างสม่ำเสมอ ติดตั้งบ่อดักไขมันและคูตะกอนไขมันอย่างสม่ำเสมอ | - | ภาพที่ 5-35 |

ภาพที่ 5-35 ดูแลรักษาระบบบำบัดน้ำเสีย ซ่อมบำรุงปั๊มเติมอากาศ

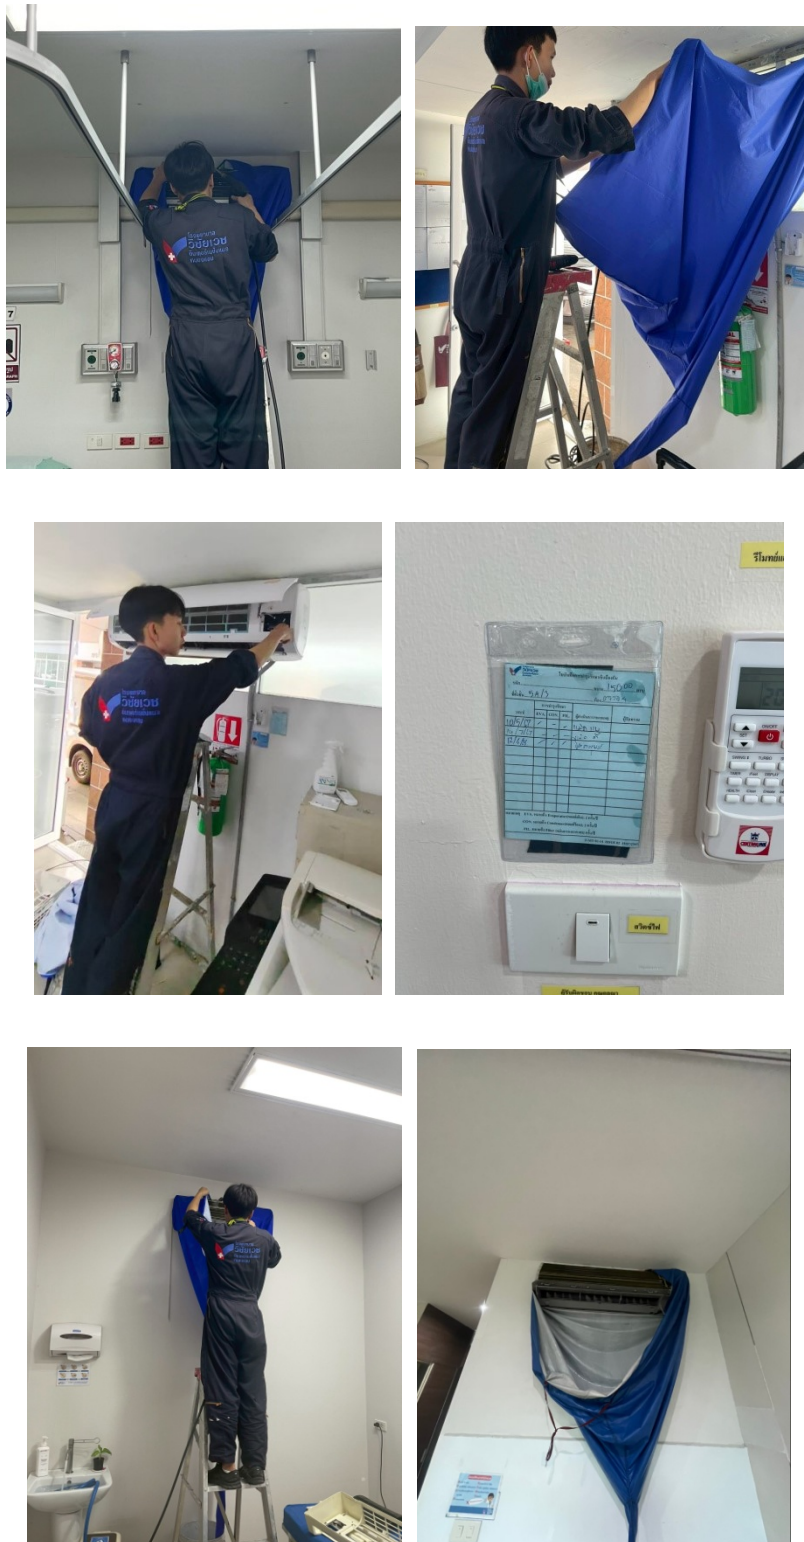
| เงื่อนไขตามมาตรการป้องกันและแก้ไขผลกระทบสิ่งแวดล้อม | ผลการปฏิบัติตามมาตรการ | ปัญหา อุปสรรค และข้อเสนอแนะ | เอกสารอ้างอิง |
|---|---|---|---|
| <b>1.2 คุณภาพอากาศ</b><br>1. ดูแลระบบระบายอากาศในอาคารให้มีประสิทธิภาพ | ดูแลล้างเครื่องปรับอากาศอย่างสม่ำเสมอ | - | ภาพที่ 5-36<br>ภาพผนวก |

ภาพที่ 5-36 ล้างทำความสะอาดเครื่องปรับอากาศ และระบบระบายอากาศ

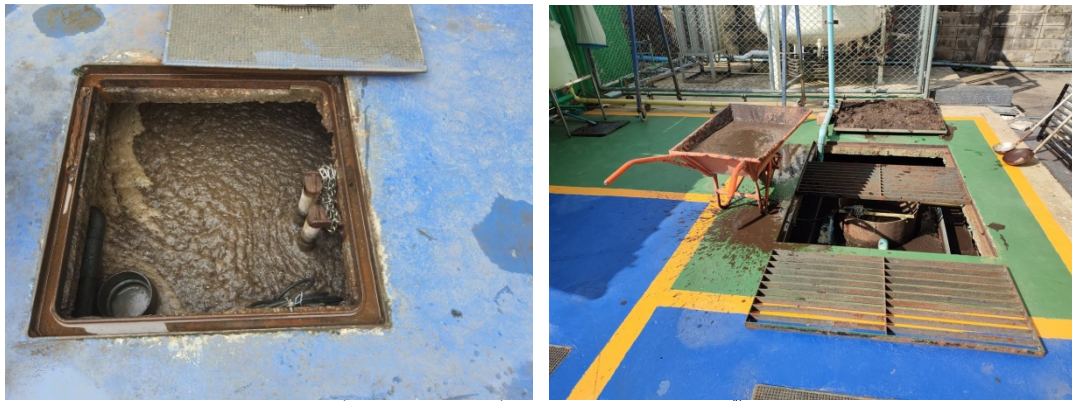
| เงื่อนไขตามมาตรการป้องกันและแก้ไขผลกระทบสิ่งแวดล้อม | ผลการปฏิบัติตามมาตรการ | ปัญหา อุปสรรค และข้อเสนอแนะ | เอกสารอ้างอิง |
|---|---|---|---|
| 2. จัดให้มีการสูบน้ำกากตะกอนออกจากบ่อเกรอะ 6 ปี/ครั้ง และบ่อกักตะกอนทุก ๆ 3 เดือน | สูบน้ำกากตะกอนออกจากบ่อเกรอะไว้แล้วประจำปี | - | ภาพที่ 5-37 |

ภาพที่ 5-37 ตักตะกอนที่บ่อพักตะกอนระบบบำบัดน้ำเสีย

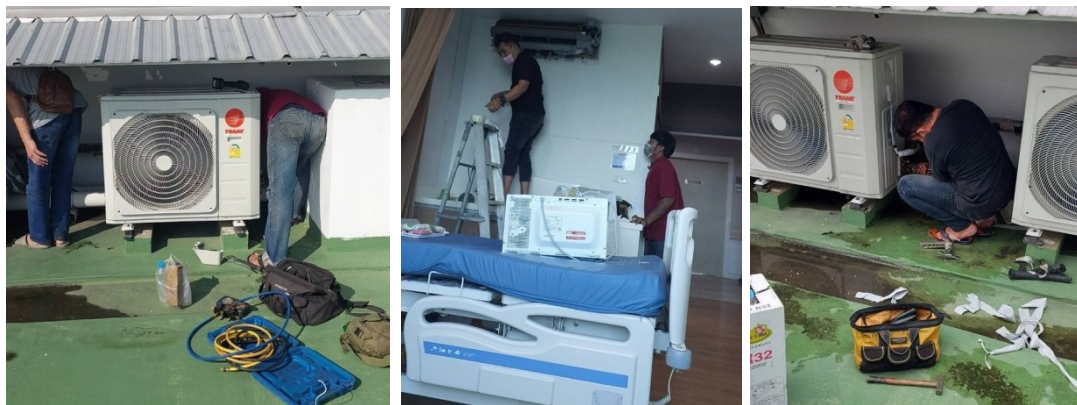
| เงื่อนไขตามมาตรการป้องกันและแก้ไขผลกระทบสิ่งแวดล้อม | ผลการปฏิบัติตามมาตรการ | ปัญหา อุปสรรค และข้อเสนอแนะ | เอกสารอ้างอิง |
|---|---|---|---|
| 4. เลือกใช้ผลิตภัณฑ์ไฟฟ้าชนิดประหยัดพลังงานและอายุการใช้งานยาวนาน | ใช้หลอดไฟ LED ทั้งหมด และเครื่องปรับอากาศประหยัดไฟเบอร์ 5 | - | ภาพที่ 5-38 |

ภาพที่ 5-38 เปลี่ยนเครื่องปรับอากาศเป็นแบบประหยัดพลังงานทั้งหมด

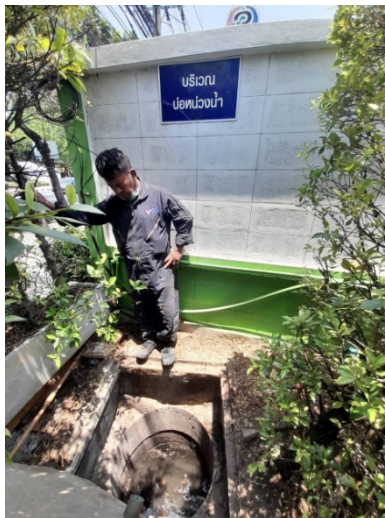
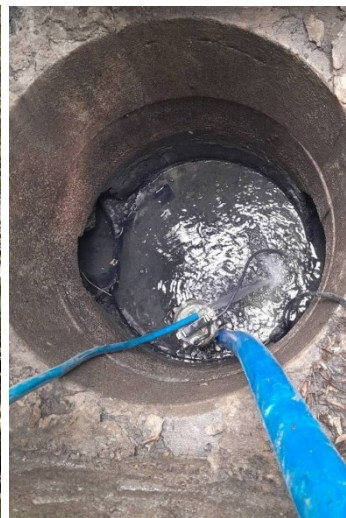
| เงื่อนไขตามมาตรการป้องกันและแก้ไขผลกระทบสิ่งแวดล้อม | ผลการปฏิบัติตามมาตรการ | ปัญหา อุปสรรค และข้อเสนอแนะ | เอกสารอ้างอิง |
|---|---|---|---|
| 3. จัดให้มีบ่อหน่วงน้ำขนาดความจุ 280.0 ลบ.ม.จำนวน 1 แห่ง บริเวณสวนสาธารณะด้านหน้าโครงการพร้อมติดตั้งเครื่องสูบน้ำ อัตราการสูบ 0.15 ลบ.ม./วินาที เพื่อควบคุมอัตราการระบายน้ำ | มีบ่อหน่วงน้ำและเครื่องสูบน้ำไว้แล้ว | - | ภาพที่ 5-41 |

| คุณภาพสิ่งแวดล้อม | สถานที่ตรวจสอบ | ผลการตรวจสอบ | ความถี่ | เอกสารอ้างอิง | ผู้รับผิดชอบ |
|---|---|---|---|---|---|
| | บ่อหน่วงน้ำ | มีสูบน้ำและลูกลอยการทำงานปกติ | เดือนละ 1 ครั้ง | ภาพที่ 5-41 | บริษัท สายวิชัยพัฒนา จำกัด |

ภาพที่ 5-41 ขุดลอกทำความสะอาดบ่อกักน้ำ ที่บ่อกักน้ำของโครงการ
