## บทที่ 2

### ผลการดำเนินการตามมาตรการป้องกันและแก้ไขผลกระทบสิ่งแวดล้อม

การดำเนินการตามมาตรการป้องกันและแก้ไขผลกระทบสิ่งแวดล้อม โครงการเคหะชุมชนและบริการชุมชน จังหวัดสงขลา (หาดใหญ่-น่าน้อย) (ระยะดำเนินการ) ประจำเดือนมกราคม - มิถุนายน 2568 มีรายละเอียดผลการปฏิบัติตามมาตรการที่กำหนด รายละเอียดแสดงดังต่อไปนี้

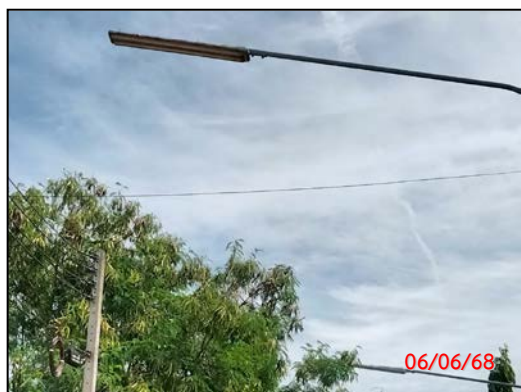
รูปที่ 2.2-1 ไฟส่องสว่างภายในโครงการ

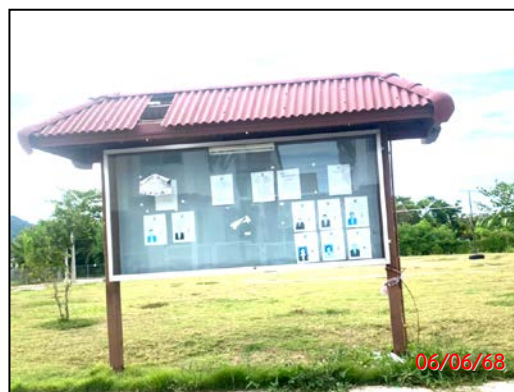
รูปที่ 2.2-2 ป้ายประชาสัมพันธ์

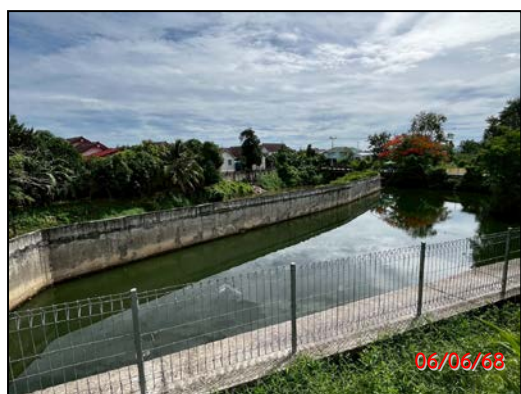
3.3 การระบายน้ำ	1.จัดสร้างบ่อหน่วงน้ำ จำนวน 1 บ่อ ความจุ ประสิทธิภาพประมาณ 2,137 ลูกบาศก์เมตร เพื่อรองรับน้ำหลากซึ่งมีปริมาณ 1,100 ลูกบาศก์เมตรและระบายออกจากบ่อหน่วงน้ำ โดยใช้ท่อระบายน้ำขนาดเส้นผ่านศูนย์กลาง 0.4 ม. อัตราการระบายน้ำ 0.46 ลูกบาศก์ เมตร/วินาที ซึ่งไม่เกินอัตราการระบายน้ำก่อน มีโครงการ	1.โครงการจัดสร้างบ่อหน่วงน้ำ จำนวน 1 บ่อ เพื่อรองรับน้ำหลากระบายออกจากบ่อหน่วง น้ำโดยใช้ท่อระบายน้ำ มีอัตราการระบายน้ำ 0.46 ลูกบาศก์เมตร/วินาที ซึ่งไม่เกินอัตราการ ระบายน้ำก่อนมีโครงการ	-

รูปที่ 2.2-3 บ่อหน่วงน้ำของโครงการ

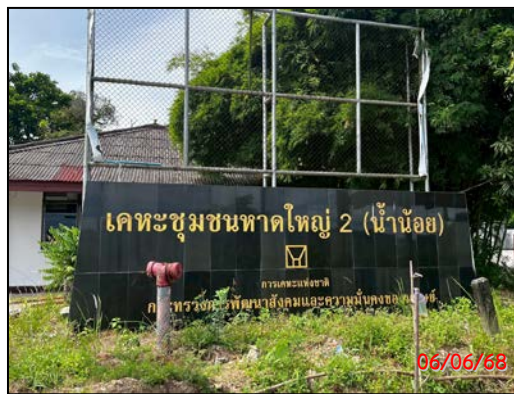
3.7 การจราจร	1.ติดตั้งป้ายชื่อโครงการ ลูกศรแสดงทิศทาง บริเวณทางเข้า-ออกโครงการที่สามารถเห็นได้ ชัดเจน และในระยะทางพอสมควรที่จะชะลอรถ ได้ทันก่อนเข้าสู่โครงการได้อย่างปลอดภัย	1.โครงการได้มีติดตั้งป้ายชื่อโครงการ ลูกศร แสดงทิศทาง บริเวณทางเข้า-ออกโครงการที่ สามารถเห็นได้ชัดเจน	-

รูปที่ 2.2-4 ป้ายชื่อโครงการ

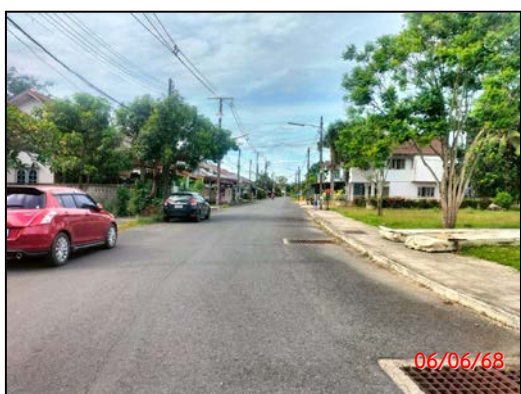
รูปที่ 2.2-5 ถนนภายในโครงการ

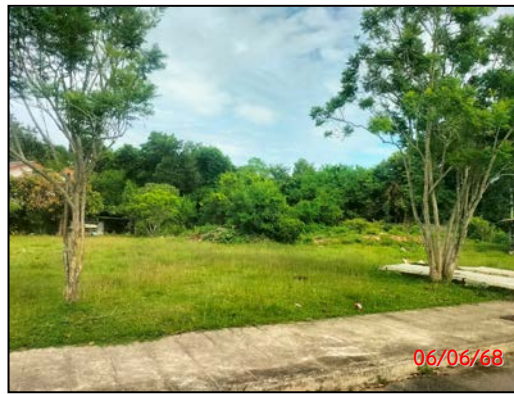
รูปที่ 2.2-6 พื้นที่สีเขียวภายในโครงการ

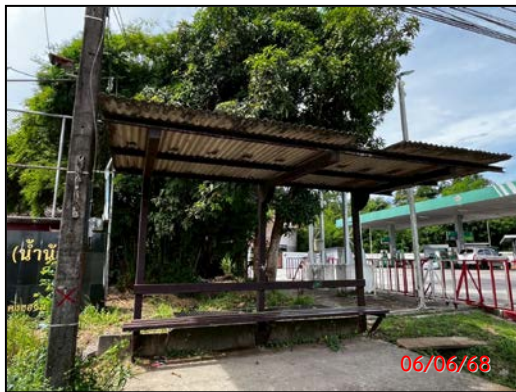
รูปที่ 2.2-7 จุตรอรรถสาธารณะ

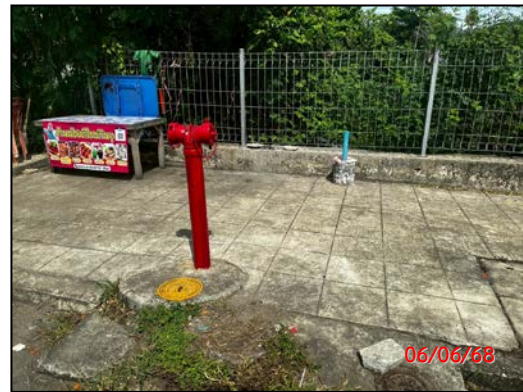
รูปที่ 2.2-8 หัวรับน้ำดับเพลิง
