รายงานผลการปฏิบัติตามมาตรการป้องกันและแก้ไขผลกระทบสิ่งแวดล้อม  
และมาตรการติดตามตรวจสอบผลกระทบสิ่งแวดล้อม  
โครงการ บ้านสิริเรอร์ดีวัน (ระยะดำเนินการ)  
ตั้งอยู่ที่ ซอยสุขุมวิท 31 ถนนสุขุมวิท แขวงคลองเตยเหนือ เขตวัฒนา กรุงเทพมหานคร  
ของนิติบุคคลอาคารชุดบ้านสิริเรอร์ดีวัน คอนโดมิเนียม  
ตั้งอยู่เลขที่ 47 ซอยสุขุมวิท 31 (สวัสดี) ถนนสุขุมวิท แขวงคลองเตยเหนือ เขตวัฒนา  
กรุงเทพมหานคร 10110

ระหว่างเดือนมกราคม – มิถุนายน 2568

Environment Research &  
Technology Co., Ltd.

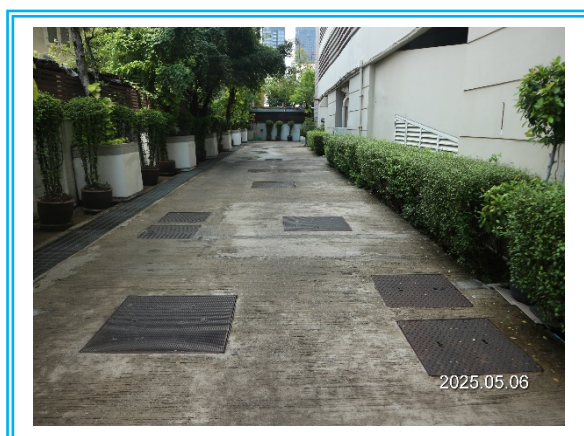
รูปที่ 2.4-3 ระบบบำบัดน้ำเสีย

ระบบบำบัดน้ำเสียของโครงการ เป็นบ่อเติมอากาศแบบฟิล์มตรึง (Fixed Film Aeration) แสดงดังรูปที่ 2.4-3 ออกแบบให้สามารถรับน้ำเสียได้ 100 ลูกบาศก์เมตร/วัน โดยน้ำเสียจากครัวของห้องพักจะไหลเข้าสู่บ่อดักไขมัน (Grease Trap Tank) ก่อนที่จะไหลเข้าสู่บ่อเกรอะ (Septic Tank) รวมกับน้ำเสียจากส่วนอื่นๆ และไหลเข้าสู่บ่อปรับอัตราการไหล (Equalization Tank) จากนั้นน้ำเสียจะถูกสูบเข้าสู่บ่อเติมอากาศแบบฟิล์มตรึง (Fixed Film Aeration Tank) น้ำเสียที่ผ่านการเติมอากาศจะไหลเข้าสู่บ่อดกตะกอน (Sedimentation Tank) เพื่อตกตะกอน แยกตะกอนจุลินทรีย์ออกจากส่วนน้ำใส ซึ่งตะกอนที่ตกลงสู่ก้นบ่อดกตะกอนจะไหลเข้าสู่บ่อดักตะกอนเวียนกลับ (Return Sludge Tank) โดยตะกอนส่วนหนึ่งจะถูกสูบกลับเข้าสู่บ่อเติมอากาศทันที และตะกอนส่วนที่เหลือจะถูกสูบเข้าสู่บ่อดักตะกอนส่วนเกิน (Excess Sludge Tank) สำหรับน้ำใสจะไหลผ่านเวียร์ของบ่อดกตะกอน เข้าสู่บ่อดักน้ำทิ้ง (Effluent Tank) จากนั้นจะถูกสูบรวมคายออกสู่ท่อระบายน้ำริมถนนซอยสุขุมวิท 31

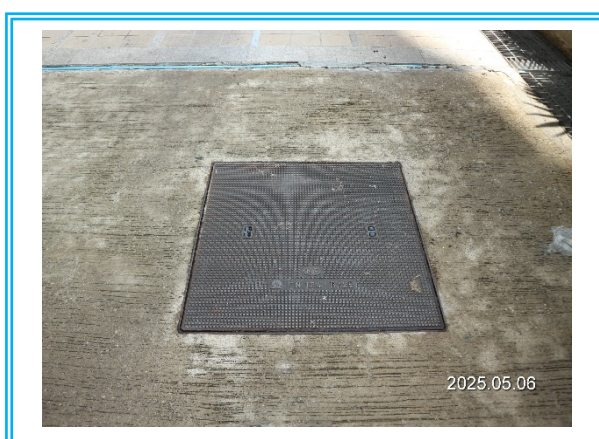
รูปที่ 2.4-4 บ่อดักน้ำ

ประกอบด้วยท่อระบายน้ำขนาดเส้นผ่านศูนย์กลาง 0.6 เมตร ความลาดเอียง 1:200 โดยบ่อดักน้ำระบายตลอดแนวท่อระบายน้ำ ซึ่งทำหน้าที่ในการระบายน้ำหลากภายในพื้นที่โครงการเข้าสู่บ่อดักน้ำ เพื่อควบคุมอัตราการระบายน้ำก่อนที่จะระบายออกสู่ภายนอกโครงการ โดยโครงการจะมีบ่อดักน้ำจำนวน 1 บ่อ แสดงดังรูปที่ 2.4-4 ขนาดกว้าง 3.1 เมตร ยาว 5.6 เมตร ความลึกประสิทธิภาพ 2.5 เมตร ความจุประสิทธิภาพประมาณ 50 ลูกบาศก์เมตร ฝังอยู่ใต้ดินบริเวณทางวิ่งของโครงการ โดยจะติดตั้งเครื่องสูบน้ำไว้จำนวน 2 เครื่อง (ใช้งานจริง 1 เครื่อง สำรอง 1 เครื่อง) อัตราการสูบน้ำเครื่องละ 1.08 ลูกบาศก์เมตรต่อวินาที (0.018 ลูกบาศก์เมตร/วินาที) เพื่อสูบน้ำไปยังบ่อดักสุดท้ายพร้อมตะแกรงดักขยะและไหลเข้าสู่ท่อระบายน้ำริมถนนซอยสุขุมวิท 31 ด้านหน้าโครงการต่อไป

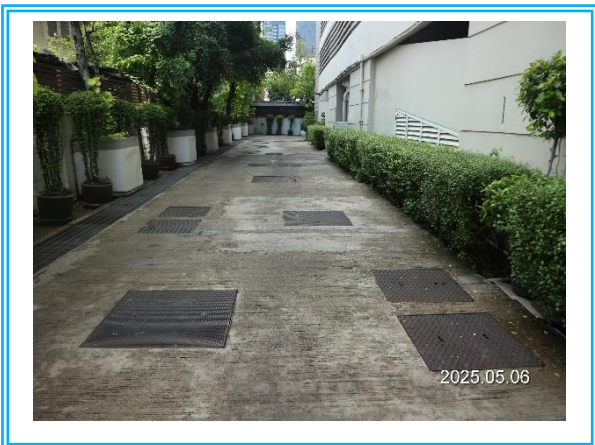
รูปที่ 3.1-13 ระบบบำบัดน้ำเสียรวมแบบบ่อฟิล์มตรึงอากาศ

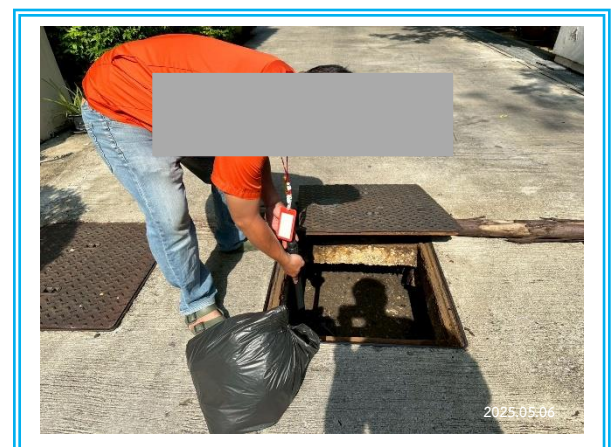
รูปที่ 3.1-16 การตักไขมันออกจากบ่อดัก

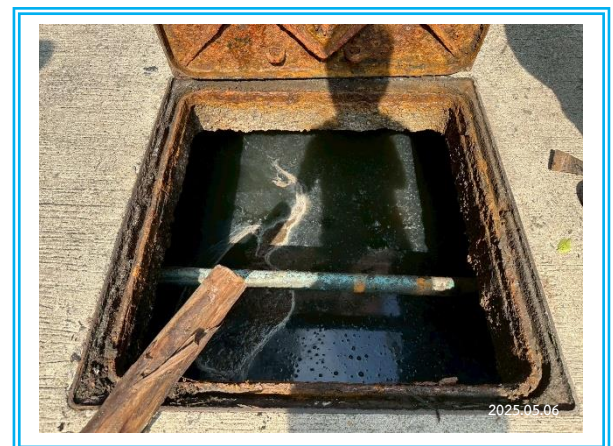
รูปที่ 3.1-20 บ่อพักไม่มีการสะสมของตะกอนดิน

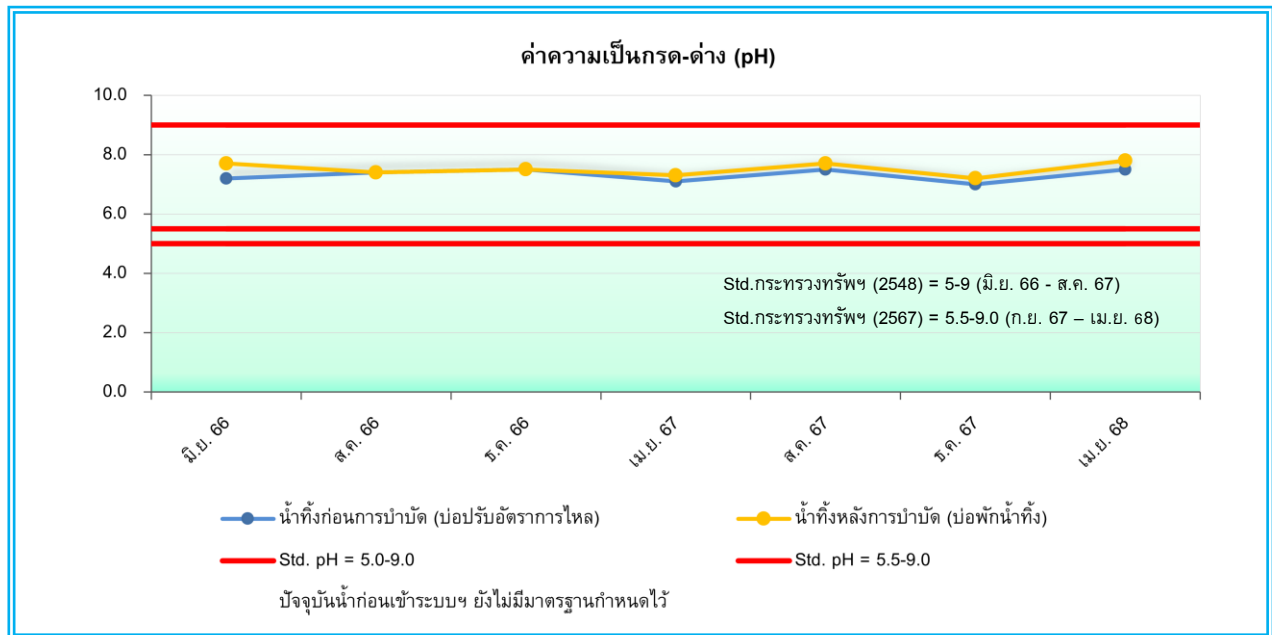
**รูปที่ 4.2-1** กราฟเปรียบเทียบผลการตรวจวิเคราะห์ค่าความเป็นกรดและด่าง (pH)  
โครงการ บ้านสิริเชอร์รี่วัน (ระยะดำเนินการ)  
ระหว่างเดือนมิถุนายน 2566 – เมษายน 2568

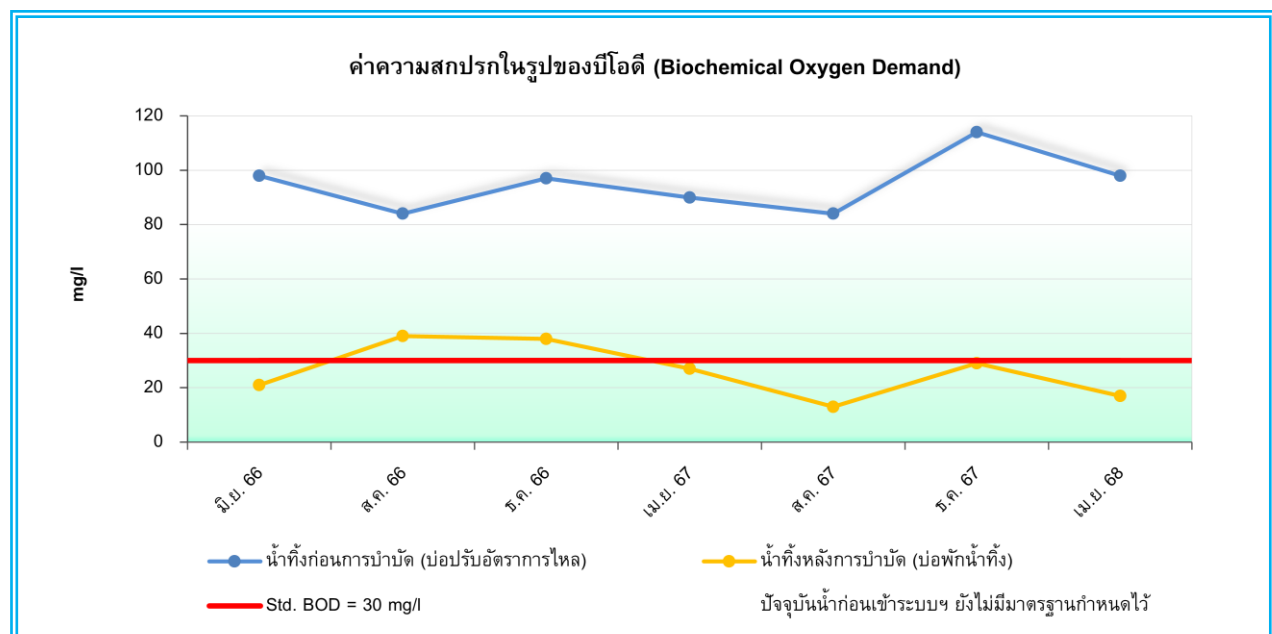
**รูปที่ 4.2-2** กราฟเปรียบเทียบผลการตรวจวิเคราะห์ค่าความสกปรกในรูปบีโอดี (Biochemical Oxygen Demand)  
โครงการ บ้านสิริเชอร์รี่วัน (ระยะดำเนินการ)  
ระหว่างเดือนมิถุนายน 2566 – เมษายน 2568

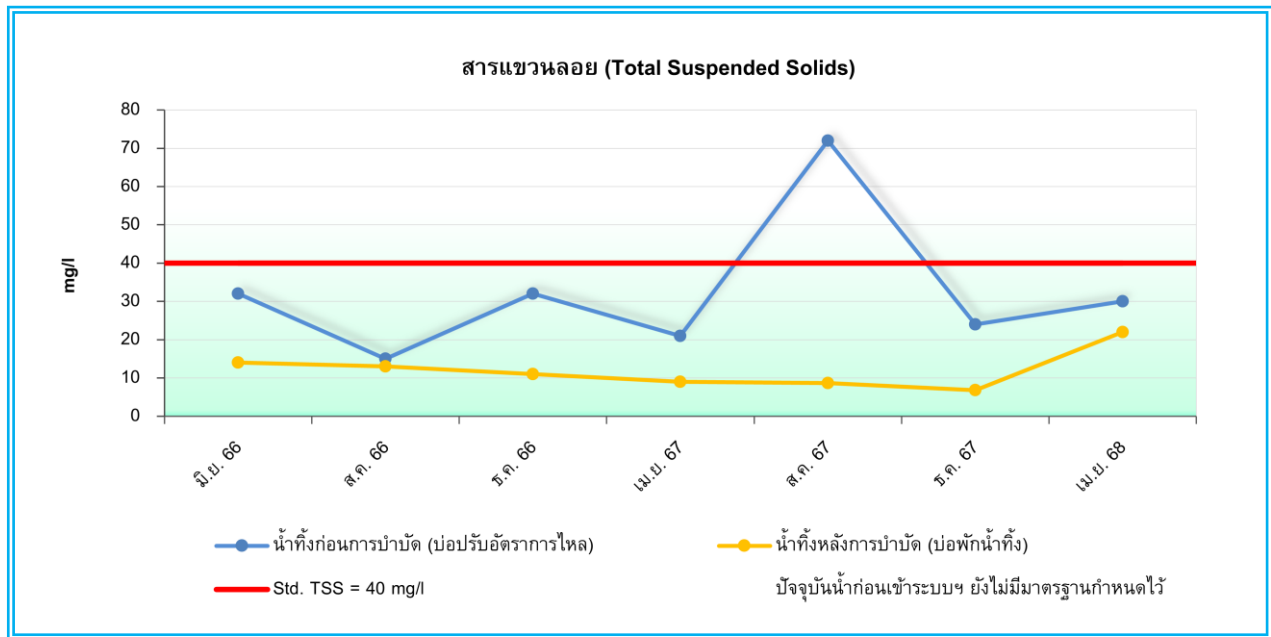
**รูปที่ 4.2-3** กราฟเปรียบเทียบผลการตรวจวิเคราะห์ปริมาณสารแขวนลอย (Total Suspended Solids)  
โครงการ บ้านสิริเชอร์ดีวัน (ระยะดำเนินการ)  
ระหว่างเดือนมิถุนายน 2566 – เมษายน 2568

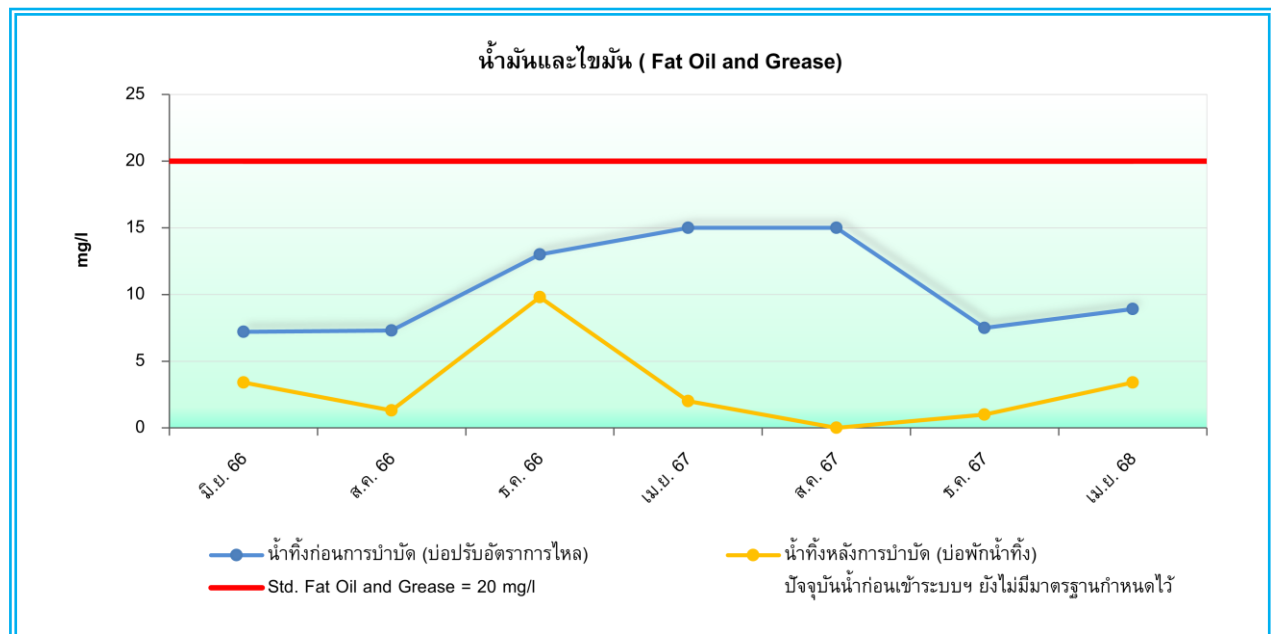
**รูปที่ 4.2-4** กราฟเปรียบเทียบผลการตรวจวิเคราะห์ปริมาณน้ำมันและไขมัน (Fat Oil & Grease)  
โครงการ บ้านสิริเชอร์ดีวัน (ระยะดำเนินการ)  
ระหว่างเดือนมิถุนายน 2566 – เมษายน 2568

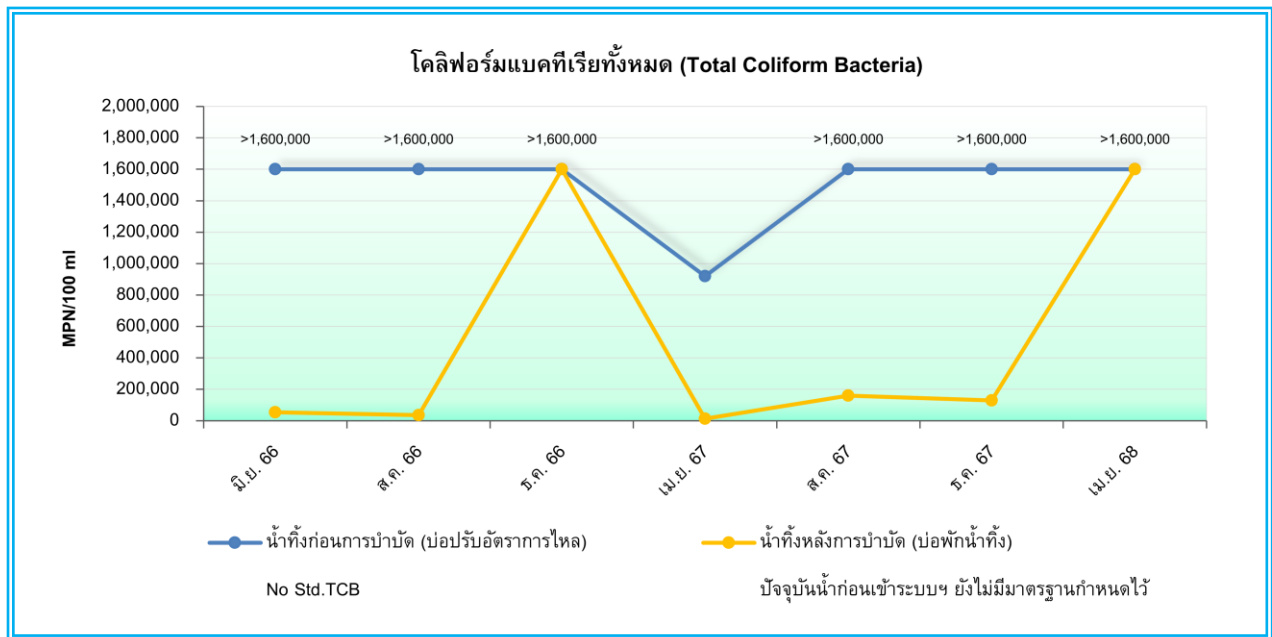
**รูปที่ 4.2-5** กราฟเปรียบเทียบผลการตรวจวิเคราะห์ปริมาณโคลิฟอร์มแบคทีเรียทั้งหมด (Total Coliform Bacteria)  
โครงการ บ้านสิริเชอร์รี่วัน (ระยะดำเนินการ)  
ระหว่างเดือนมิถุนายน 2566 – เมษายน 2568

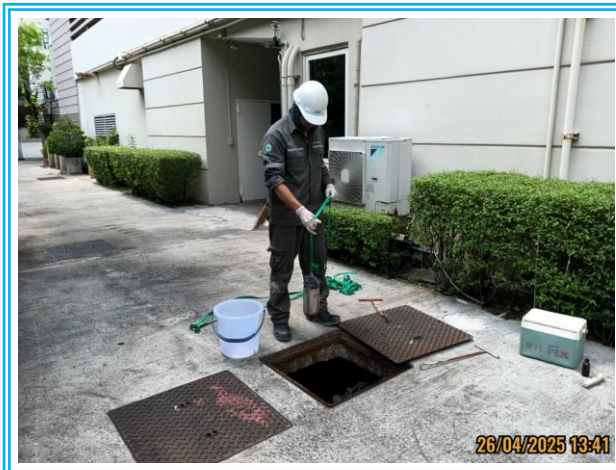
น้ำทิ้งก่อนการบำบัด (บ่อปรับอัตราการไหล)

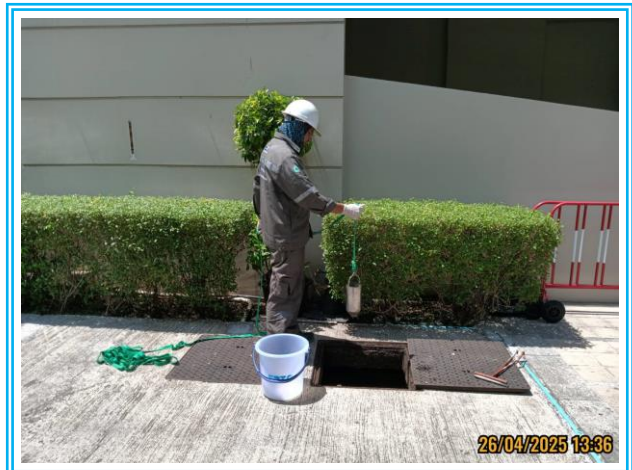
น้ำทิ้งหลังการบำบัด (บ่อพักน้ำทิ้ง)
