บทที่ 2

การปฏิบัติตามมาตรการป้องกันและแก้ไขผลกระทบสิ่งแวดล้อม

2.1 ผลการปฏิบัติตามมาตรการป้องกันและแก้ไขผลกระทบสิ่งแวดล้อมของโครงการ

ตารางที่ 2-1 การปฏิบัติตามมาตรการป้องกันและแก้ไขผลกระทบสิ่งแวดล้อม โครงการ CCP TOWER เฟส 2 บริษัท ช.ซีพี จำกัด ระหว่างเดือนมกราคม - มิถุนายน พ.ศ.2568

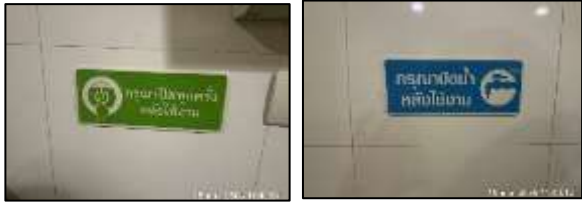
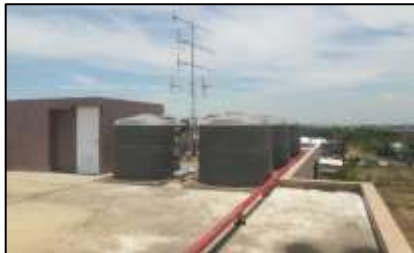
รูปที่ 2-4 ป้ายรณรงค์ประหยัด น้ำ-ไฟฟ้า	รูปที่ 2-5 ถังสำรองน้ำใช้

2.2 การใช้น้ำ - ติดตั้งป้ายรณรงค์ให้ใช้น้ำอย่างประหยัดภายในห้องน้ำของห้องพักทุกห้อง	ทางโครงการมีการประชาสัมพันธ์ให้ผู้พักอาศัยมีการใช้น้ำอย่างประหยัด ตลอดจนการติดป้ายรณรงค์ อาทิเช่น เช่น กรณูปิด-ไฟ-น้ำ-แอร์ หลังเลิกใช้ เป็นต้น บริเวณภายในพื้นที่โครงการ	-	รูปที่ 2-4

- จัดให้มีการสำรองน้ำใช้ 170.00 ลูกบาศก์เมตร โดยเป็นถังเก็บน้ำใช้ใต้ดินขนาด 140.00 ลูกบาศก์เมตร และถังเก็บน้ำใช้บนดาดฟ้าขนาด 30.00 ลูกบาศก์เมตร	โครงการมีการติดตั้งถังน้ำสำรอง ขนาด 30.00 ลบ.ม บริเวณดาดฟ้าของอาคารและบริเวณชั้นใต้ดิน ขนาด 140.0000ซ. ลบ.ม ตามมาตรการกำหนด	-	รูปที่ 2-5

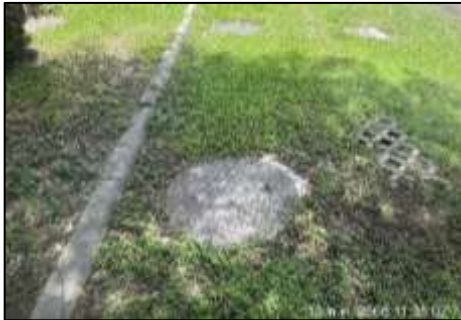
รูปที่ 2-6 ระบบบำบัดน้ำเสียของโครงการ

มาตรการป้องกันและแก้ไขผลกระทบสิ่งแวดล้อม	รายละเอียดการปฏิบัติตามมาตรการ	ปัญหา อุปสรรค และการแก้ไข	เอกสารและรูปภาพ ประกอบมาตรการฯ
<p>2. คุณค่าการใช้ประโยชน์ของมนุษย์ (ต่อ) 2.2 การใช้น้ำ (ต่อ) ถังเก็บน้ำชั้นดาดฟ้า</p> <p>1) ปิดวาล์วท่อน้ำเข้าถังเก็บน้ำสำรองรวมทั้งปิดเครื่องปั๊มน้ำและเปิดระบายน้ำตรงข้างล่างถังที่เป็นท่อสำหรับระบายตะกอน</p> <p>2) เปิดน้ำในถังทิ้ง (โดยน้ำทิ้งดังกล่าวที่ได้จะนำไปใช้ล้างถนน รดน้ำต้นไม้ เป็นต้น)</p> <p>3) เมื่อน้ำหมดถัง จะใช้แปรงขัดกันถังและฉีดน้ำไล่ตะกอน หรือจะใช้วิธีการฉีดน้ำด้วยแรงดันสูงทำความสะอาด</p> <p>4) ใช้เครื่องไล่น้ำเป่าให้ถังน้ำสำรองแห้งโดยเร็วแล้วจึงปล่อยน้ำเข้าให้เรียบร้อย</p>	<p>ปัจจุบันทางโครงการได้จัดให้มีเจ้าหน้าที่ผู้รับผิดชอบ คอยดูแลและตรวจสอบ ระบบไฟฟ้า น้ำใช้ ตลอดจนการเก็บน้ำสำรอง ตามมาตรการกำหนด</p>	-	ภาคผนวก ฉ3
<p>2.3 การจัดการน้ำเสีย</p> <p>- จัดให้มีระบบบำบัดน้ำเสียสำเร็จรูป ชนิดเติมอากาศ Aerowheel Process ซึ่งเป็นระบบ RBC (Rotating Biological Contact) โดยน้ำเสียที่ผ่านการบำบัดจะมีค่าบีโอดี (BOD) ไม่เกิน 20 มิลลิกรัมต่อลิตร ของแข็งแขวนลอย (SS) ไม่เกิน 30 มิลลิกรัมต่อลิตร ก่อนจะถูกระบายลงท่อระบายน้ำสาธารณะหน้าโครงการ โดยไม่ระบายลงสู่แหล่งน้ำธรรมชาติ (รูปที่ 2-1)</p>	<p>ทางโครงการได้มีการติดตั้งระบบบำบัดน้ำเสีย ตามมาตรการฯ กำหนด โดยน้ำเสียที่ผ่านการบำบัดส่วนหนึ่งจะนำกลับมาใช้ใหม่เพื่อนำมารดน้ำต้นไม้ภายในพื้นที่โครงการ และส่วนหนึ่งถูกระบายสู่แหล่งน้ำสาธารณะ โดยมีการจัดจ้าง บริษัท เอส.พี.เจ. ไฮแอนติพิค จำกัด ตรวจสอบคุณภาพน้ำทั้งเป็นประจำทุกเดือน แสดงผลการตรวจวัดดังรายละเอียด บทที่ 3</p>	-	รูปที่ 2-6

<ul style="list-style-type: none"> - ดักไขมันทุกสัปดาห์ใส่ถุงดำไปเก็บที่ห้องพัสดุเพื่อให้อายุเก็บไขมันของ บริษัทเอกชนที่ได้รับอนุญาตจากองค์การบริหารส่วนตำบลบางเสาธงเก็บไปกำจัด 	ปัจจุบันทางโครงการได้มอบหมายให้เจ้าหน้าที่ ทำความสะอาดบริเวณบ่อดักไขมันเป็นประจำ โดยมีการจัดเก็บใส่ถุงพลาสติกสีดำ ซึ่งทางเทศบาลบางเสาธงจะเป็นผู้รับไปกำจัดต่อไป	-	-
<ul style="list-style-type: none"> - ติดตั้งมิเตอร์ไฟฟ้าเฉพาะของระบบบำบัดน้ำเสีย เพื่อความสะดวกในการติดตามตรวจสอบประสิทธิภาพของระบบบำบัดน้ำเสีย 	โครงการได้มีการติดตั้งมิเตอร์ไฟฟ้าเฉพาะของระบบบำบัดน้ำเสียของโครงการ ซึ่งมอบหมายให้เจ้าหน้าที่ผู้มีประสบการณ์ ตรวจสอบการทำงานของระบบบำบัดเป็นประจำทุกวัน	-	รูปที่ 2-6

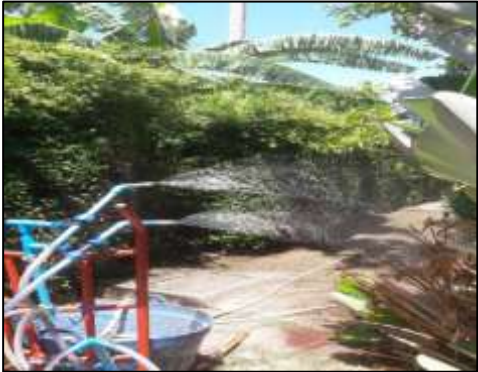
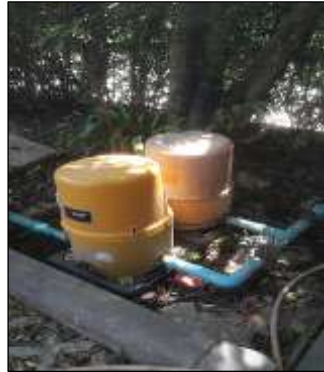
รูปที่ 2-7 การนำน้ำจากการบำบัดน้ำเสียมารดน้ำต้นไม้

มาตรการป้องกันและแก้ไขผลกระทบสิ่งแวดล้อม	รายละเอียดการปฏิบัติตามมาตรการ	ปัญหา อุปสรรค และการแก้ไข	เอกสารและรูปภาพ ประกอบมาตรการฯ
<p>2. คุณค่าการใช้ประโยชน์ของมนุษย์ (ต่อ)</p> <p>2.3 การจัดการน้ำเสีย (ต่อ)</p> <ul style="list-style-type: none"> - จัดหาบริษัทที่ให้บริการระบบบำบัดน้ำเสีย ที่มีความรู้และความชำนาญเรื่องบำบัดน้ำเสีย ระบบบำบัดน้ำเสียสำเร็จรูป ชนิดเติมอากาศ Aerowheel Process ซึ่งเป็นระบบ RBC (Rotating Biological Contact) คอยดูแลระบบบำบัดน้ำเสียของโครงการ โดยจัดจ้างบริษัทที่ติดตั้งระบบบำบัดน้ำเสียมาดูแลระบบและจัดหาอะไหล่สำรองของระบบบำบัดน้ำเสียที่สำคัญไว้ อันได้แก่ เครื่องสูบน้ำ เป็นต้น 	<p>ปัจจุบันทางโครงการได้จัดให้มีเจ้าหน้าที่ผู้รับผิดชอบ คอยดูแลระบบบำบัดน้ำเสียของโครงการ และจัดสรรหาอะไหล่สำรองของระบบ เพื่อให้ระบบน้ำเสียทำงานได้อย่างมีประสิทธิภาพ</p>	-	ภาคผนวก ฉ3
<ul style="list-style-type: none"> - น้ำทิ้งที่ผ่านการบำบัดแล้ว จะนำน้ำทิ้งดังกล่าวสูบลำดับน้ำต้นไม่ ประมาณ 8.161 ลูกบาศก์เมตรต่อวัน โดยกำหนดให้สูบลำดับน้ำต้นไม่ที่ปลูกบนพื้นดินภายในโครงการ ในเวลาตอนเช้ามืด และตอนเที่ยง และต้องแจ้งให้ผู้พักอาศัยทราบว่าน้ำที่นำไปรดต้นไม่ เป็นน้ำที่ผ่านการบำบัดแล้ว 	<p>ขณะตรวจสอบการปฏิบัติตามมาตรการฯทางโครงการ พบว่าทางโครงการจะนำน้ำที่ผ่านการบำบัดแล้ว นำมาใช้ในการรดน้ำต้นไม่</p>	-	รูปที่ 2-7

<ul style="list-style-type: none"> - ใช้ระบบท่อซีเมนต์ในการนำน้ำทิ้งไปรดน้ำต้นไม่ โดยใช้ท่อ PE วางตามแนวพื้นที่สีเขียวของโครงการ และติดตั้งป้ายบริเวณปั้มน้ำและแนวท่อซีเมนต์ เพื่อแจ้งให้ผู้พักอาศัยทราบว่าเป็นแนวท่อซีเมนต์รดน้ำต้นไม่จากน้ำทิ้งของโครงการ ห้ามใช้อุปโภคบริโภคโดยเด็ดขาด 	<p>ทางโครงการการนำน้ำทิ้งที่ผ่านการบำบัดแล้วไปรดน้ำต้นไม่ ตามบริเวณพื้นที่สีเขียวของโครงการ ติดตั้งปั้มน้ำและแนวท่อซีเมนต์ตามมาตรการกำหนดฯ</p>	-	รูปที่ 2-7

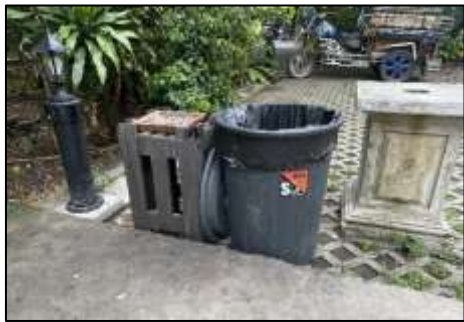
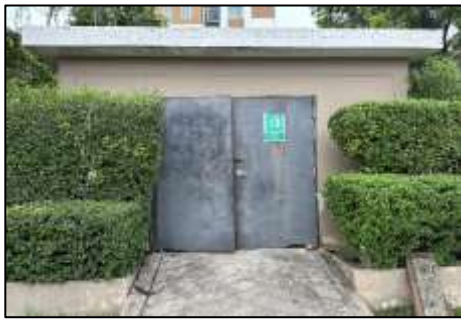
รูปที่ 2-8 ภาพขณะรองรับขยะมูลฝอยและห้องพักขยะมูลฝอย

มาตรการป้องกันและแก้ไขผลกระทบสิ่งแวดล้อม	รายละเอียดการปฏิบัติตามมาตรการ	ปัญหา อุปสรรค และการแก้ไข	เอกสารและรูปภาพ ประกอบมาตรการฯ
2.5 การจัดการมูลฝอย - จัดให้มีห้องพักมูลฝอยที่รองรับมูลฝอยได้นาน 3 วัน โดยแยกเป็นห้องพักมูลฝอยเปียก และห้องพักมูลฝอยแห้ง	โครงการได้จัดเตรียมจัดเตรียมภาชนะรองรับขยะและห้องพักขยะมูลฝอยรวม ซึ่งสามารถรองรับปริมาณขยะได้ ตามมาตรการฯ กำหนด		รูปที่ 2-8

- ห้องพักมูลฝอยของโครงการ ทั้งห้องพักมูลฝอยเปียก และมูลฝอยแห้งมีประตูปิดมิดชิด และมีช่องระบายอากาศด้านบนผนังเหนือประตู โดยมีมุ้งลวดปิดกันกันหนูและแมลงสาบ และต่อท่อระบายน้ำทิ้งเข้าระบบบำบัดน้ำเสีย พร้อมทั้งทำความสะอาดห้องพักมูลฝอยทุกครั้ง หลังจากบริษัทเอกชนที่ได้รับอนุญาตจากองค์การบริหารส่วนตำบลบางเสาธงมาเก็บขนไปกำจัดแล้ว (รูปที่ 2-3)	โครงการได้จัดเตรียมห้องพักขยะมูลฝอยรวม เพื่อรวบรวมขยะแต่ละประเภทเก็บ ก่อนจะคัดแยกไปกำจัดต่อไป ตลอดจนมอบหมายให้แม่บ้านทำความสะอาดห้องพักขยะเป็นประจำทุกสัปดาห์	-	รูปที่ 2-8

- จัดให้มีระบบคัดแยกมูลฝอยในอาคารคัดแยกขยะจากแหล่งกำเนิด โดยแยกเป็นขยะเปียก ขยะแห้ง ขยะอันตราย มูลฝอยที่ขายได้ และขายไม่ได้ มูลฝอยที่ขายได้ เช่น ขวดพลาสติก กระป๋องเครื่องดื่ม กระดาษ เป็นต้น ให้เจ้าของโครงการติดต่อผู้รับซื้อของเก่ามารับซื้อไป ซึ่งจะช่วยลดปริมาณมูลฝอยที่บริษัทเอกชนที่ได้รับอนุญาตจากองค์การบริหารส่วนตำบลบางเสาธง ต้องเก็บขนและกำจัด สำหรับมูลฝอยเปียกที่ใส่ถุงดำนั้นให้ใส่ปูนขาวไว้ในถุงด้วยเพื่อขจัดกลิ่น	โครงการได้จัดเตรียมห้องพักขยะมูลฝอยรวม เพื่อรวบรวมขยะแต่ละประเภทเก็บ ก่อนจะคัดแยกไปกำจัดต่อไป ตลอดจนมอบหมายให้แม่บ้านทำความสะอาดห้องพักขยะเป็นประจำทุกสัปดาห์	-	รูปที่ 2-8

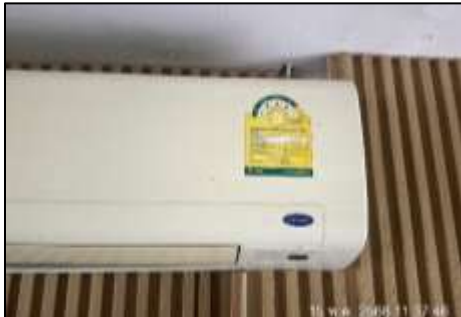
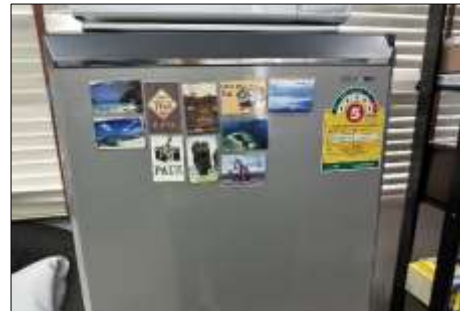
รูปที่ 2-9 ผลิตภัณฑ์ประหยัดไฟฟ้า

มาตรการป้องกันและแก้ไขผลกระทบสิ่งแวดล้อม	รายละเอียดการปฏิบัติตามมาตรการ	ปัญหา อุปสรรค และการแก้ไข	เอกสารและรูปภาพ ประกอบมาตรการฯ
<p>2. คุณค่าการใช้ประโยชน์ของมนุษย์ (ต่อ)</p> <p>2.5 การจัดการมูลฝอย (ต่อ)</p> <ul style="list-style-type: none"> จัดเก็บขยะอันตราย ได้แก่ หลอดฟลูออเรสเซนต์ เครื่องไฟฟ้าที่ใช้งานไม่ได้แล้ว ภาชนะบรรจุสารเคมีที่ใช้ในการทำความสะดวก อุปกรณ์เครื่องใช้ต่างๆ ภายในโครงการ แยกจากขยะแห้งทั่วไป โดยเก็บในถุงสีส้ม รอให้รถเก็บขนขยะจากบริษัทเอกชนที่ได้รับอนุญาตจากองค์การบริหารส่วนตำบลบางเสาธง เก็บขนไปกำจัดอย่างถูกวิธี แต่หากบริษัทร่วมค้า แอดวานซ์ เทค อินเตอร์เนชั่นแนล จำกัด ไม่สามารถมาดำเนินการเก็บขนได้ ก็จะติดต่อให้หน่วยงานอื่นๆ มาดำเนินการเก็บขน 	โครงการได้จัดเตรียมห้องพักขยะมูลฝอยรวม เพื่อรวบรวมขยะแต่ละประเภทเก็บ ก่อนจะคัดแยกไปกำจัดต่อไป ตลอดจนมอบหมายให้แม่บ้านทำความสะอาดห้องพักขยะเป็นประจำทุกสัปดาห์	-	รูปที่ 2-8
<ul style="list-style-type: none"> ติดตั้งป้ายประชาสัมพันธ์ การคัดแยกมูลฝอยและการทิ้งมูลฝอยแยกประเภทมูลฝอย และรณรงค์ให้มีการใช้ผลิตภัณฑ์ทำความสะอาดอย่างประหยัดและใช้ชนิดเติม และเลือกใช้อุปกรณ์ไฟฟ้าและหลอดไฟที่มีอายุการใช้งานยาวนาน 	ทางโครงการมีการเลือกใช้ผลิตภัณฑ์ติดประหยัดไฟ (ฉลากเบอร์ 5) เป็นหลัก ซึ่งมีการสุ่มภัณฑ์ประหยัดน้ำ และหลอดไฟที่มีอายุการใช้งานยาวนาน เป็นต้น	-	รูปที่ 2-9 รูปที่ 2-10

มาตรการป้องกันและแก้ไขผลกระทบสิ่งแวดล้อม	รายละเอียดการปฏิบัติตามมาตรการ	ปัญหา อุปสรรค และการแก้ไข	เอกสารและรูปภาพ ประกอบมาตรการฯ
<p>2. คุณค่าการใช้ประโยชน์ของมนุษย์ (ต่อ)</p> <p>2.6 การใช้พลังงาน (ต่อ)</p> <ul style="list-style-type: none"> - ติดตั้งหลอดไฟฟ้าแสงสว่างในห้องพัก ทางเดิน และที่จอดรถ ให้มีความสว่างเหมาะสมกับการใช้งานในแต่ละพื้นที่ ตามกฎกระทรวงฉบับที่ 39 พ.ศ.2537 ออกตามพระราชบัญญัติควบคุมอาคาร พ.ศ.2522 อันได้แก่ ช่องทางเดิน ห้องพัก มีแสงสว่างไม่น้อยกว่า 100 LUX ที่จอดรถไม่น้อยกว่า 50 LUX แต่ต้องเลือกหลอดไฟฟ้าที่ความสว่างดังกล่าวใช้พลังงานไฟฟ้าไม่เกิน 12 วัตต์ต่อตารางเมตร ตามหลักเกณฑ์กฎกระทรวงกำหนดประเภทหรือขนาดของอาคารและมาตรฐานหลักเกณฑ์ และวิธีการออกแบบอาคารเพื่ออนุรักษ์พลังงาน พ.ศ.2552 	<p>ขณะตรวจการปฏิบัติตามมาตรการฯ ทางโครงการ พบว่าทางโครงการมีการติดตั้งหลอดไฟฟ้าแสงสว่างในห้องพัก ทางเดิน และที่จอดรถ ตามระเบียบมาตรฐานกฎหมายที่กำหนด</p>	-	รูปที่ 2-10
<ul style="list-style-type: none"> - เลือกเครื่องปรับอากาศที่ติดตั้งในอาคารให้มีค่าอัตราประสิทธิภาพพลังงานขั้นต่ำ คือ 11 บีทียูต่อชั่วโมงต่อวัตต์ (พลังงานไฟฟ้า) ซึ่งเป็นไปตามประกาศกระทรวงพลังงาน เรื่อง กำหนดค่าสัมประสิทธิ์สมรรถนะขั้นต่ำ ค่าประสิทธิภาพการให้ความเย็นและค่าพลังงานไฟฟ้าต่อตันความเย็นของระบบปรับอากาศที่ติดตั้งใช้งานในอาคาร พ.ศ.2552 	<p>ขณะตรวจการปฏิบัติตามมาตรการฯ ทางโครงการพบว่าทางโครงการเลือกใช้เครื่องปรับอากาศที่มีประสิทธิภาพประหยัดพลังงาน เพื่อให้เป็นไปตามมาตรการที่กำหนดฯ</p>	-	รูปที่ 2-9

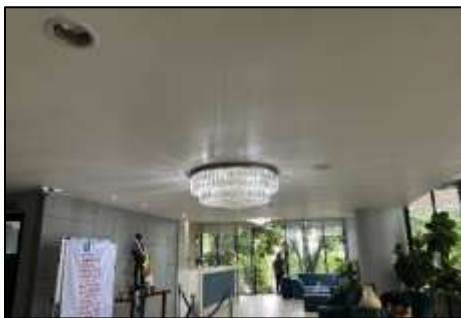
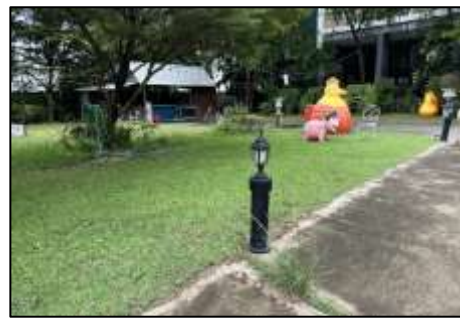
รูป 2-10 แสงสว่างภายในพื้นที่โครงการ

มาตรการป้องกันและแก้ไขผลกระทบสิ่งแวดล้อม	รายละเอียดการปฏิบัติตามมาตรการ	ปัญหา อุปสรรค และการแก้ไข	เอกสารและรูปภาพ ประกอบมาตรการฯ
<p>2. คุณค่าการใช้ประโยชน์ของมนุษย์ (ต่อ)</p> <p>2.6 การใช้พลังงาน (ต่อ)</p> <ul style="list-style-type: none"> - รณรงค์ให้ผู้พักอาศัยภายในโครงการใช้ไฟฟ้าอย่างประหยัด เช่น ปิดไฟทุกครั้งหลังใช้งาน ขึ้นลง 1-2 ชั้น กรุณาใช้บันได และใช้ลิฟท์ในการขนส่งผู้พักอาศัยให้มากที่สุดในแต่ละครั้ง ปิดไฟแสงสว่างเมื่อออกจากห้องพัก และใช้อุปกรณ์ประหยัดพลังงานไฟฟ้า เป็นต้น สำหรับวิธีการรณรงค์ประกอบด้วยการติดป้ายรณรงค์ประหยัดพลังงานไฟฟ้าบริเวณหน้าลิฟท์ หรือบันได และบริเวณในห้องพักแต่ละห้อง 	<p>ทางโครงการมีการประชาสัมพันธ์ให้ผู้พักอาศัย อาทิเช่นการเดินบันไดแทนการใช้ลิฟท์ เพื่อประหยัดพลังงานใช้ลิฟท์ในการขนส่งผู้พักอาศัย ซึ่งทางโครงการมีการรณรงค์ประกอบด้วย เช่นการปิดไฟทางเดินสลับลดชั้น การใช้ผลิตภัณฑ์ประหยัดไฟฟ้าเพื่อลดการใช้พลังงาน เป็นต้น</p>	-	-
<ul style="list-style-type: none"> - เลือกอุปกรณ์เครื่องใช้ไฟฟ้า เช่น หลอดไฟ และเครื่องปรับอากาศ ที่ได้รับรองการประหยัดพลังงานจากหน่วยงานราชการ เป็นอุปกรณ์ของอาคาร พร้อมทั้งรณรงค์ให้ผู้พักอาศัยเลือกใช้เครื่องใช้ไฟฟ้า เช่น พัดลม ตู้เย็น กาน้ำร้อน เป็นต้น ที่ได้รับรองการประหยัดพลังงานจากหน่วยงานราชการ 	<p>ทางโครงการมีการเลือกใช้ผลิตภัณฑ์ติดประหยัดไฟ (ฉลากเบอร์ 5) เป็นหลัก ซึ่งมีการสุ่มภัณฑ์ประหยัดน้ำ และหลอดไฟที่มีอายุการใช้งานยาวนาน เป็นต้น</p>	-	รูปที่ 2-9 รูปที่ 2-10

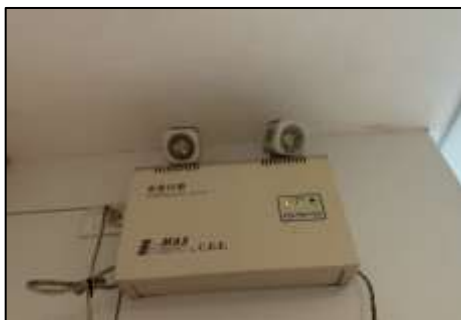
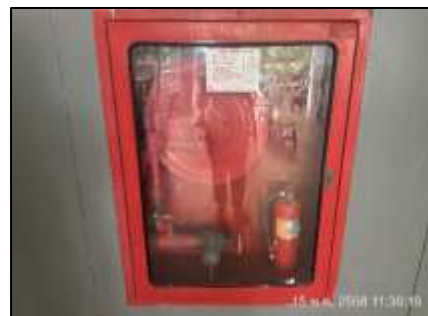
รูปที่ 2-11 ระบบป้องกันอัคคีภัย

มาตรการป้องกันและแก้ไขผลกระทบสิ่งแวดล้อม	รายละเอียดการปฏิบัติตามมาตรการ	ปัญหา อุปสรรค และการแก้ไข	เอกสารและรูปภาพ ประกอบมาตรการฯ
<p>2. คุณค่าการใช้ประโยชน์ของมนุษย์ (ต่อ)</p> <p>2.6 การใช้พลังงาน (ต่อ)</p> <ul style="list-style-type: none"> ห้องพักของโครงการด้านที่เป็นระเบียบโครงการได้ออกแบบติดตั้งประตูกระจก หรือช่องเปิดให้แสงสว่างผ่านได้ โดยมีความกว้างมากกว่าส่วนผนังทึบในห้องพักทุกห้อง โดยจะเลือกใช้กระจกที่มีค่าสัมประสิทธิ์การส่งผ่านความร้อนจากรังสีอาทิตย์อยู่ในช่วง 0.55-0.30 และมีค่าการส่งผ่านของแสงธรรมชาติต่อค่าสัมประสิทธิ์การส่งผ่านความร้อนจากรังสีอาทิตย์อยู่ในช่วง 1.20-1.60 	<p>ขณะตรวจการปฏิบัติตามมาตรการฯ ทางโครงการ พบว่าทางโครงการได้ออกแบบบริเวณด้านระเบียบโดยใช้ประตูกระจก ชนิดแสงสว่างผ่านได้ เพื่อให้เป็นไปตามมาตรการที่กำหนดฯ</p>	-	-
<p>2.7 การป้องกันอัคคีภัย</p> <ul style="list-style-type: none"> จัดให้มีระบบป้องกันอัคคีภัย โดยติดตั้งหัวรับน้ำดับเพลิงในโครงการจำนวน 1 จุด บริเวณชั้น 1 ของอาคาร ซึ่งสามารถต่อท่อส่งน้ำดับเพลิงไปยังจุดต่างๆ ภายในอาคารได้ และจัดให้มีระบบป้องกันอัคคีภัยในอาคาร เช่น ถังดับเพลิงเคมี ระบบเตือนภัย ระบบไฟฟ้าฉุกเฉิน และบันไดหนีไฟซึ่งสามารถเตือนภัย และสามารถดับเพลิงเบื้องต้นได้ 	<p>โครงการได้มีการติดตั้งระบบป้องกันอัคคีภัย เช่น หัวรับน้ำดับเพลิง ถังดับเพลิง ระบบเตือนภัย ระบบไฟฟ้าฉุกเฉิน และคู่มือการใช้ อุปกรณ์ดับเพลิง ซึ่งได้มีการมอบหมายให้เจ้าหน้าที่ประจำโครงการเป็นผู้ตรวจสอบระบบอัคคีภัยต่างๆ เพื่อให้ทำงานได้อย่างมีประสิทธิภาพ</p>	-	รูปที่ 2-11

มาตรการป้องกันและแก้ไขผลกระทบสิ่งแวดล้อม	รายละเอียดการปฏิบัติตามมาตรการ	ปัญหา อุปสรรค และการแก้ไข	เอกสารและรูปภาพ ประกอบมาตรการฯ
<p>2. คุณค่าการใช้ประโยชน์ของมนุษย์ (ต่อ)</p> <p>2.7 การป้องกันอัคคีภัย (ต่อ)</p> <ul style="list-style-type: none"> - กำหนดพื้นที่จุดรวมพลที่อพยพออกจากอาคาร เมื่อเกิดเหตุเพลิงไหม้ให้เป็นสัดส่วน เพื่อไม่ให้เกิดการกีดขวางการเข้าดับเพลิง โดยพิจารณาพื้นที่บริเวณด้านหน้าโครงการ (ทิศตะวันออกเฉียงเหนือ) (รูปที่ 2-4) 	ทางโครงการได้กำหนดพื้นที่อพยพ (จุดรวมพล) พื้นที่บริเวณด้านหน้าโครงการ (ทิศตะวันออกเฉียงเหนือ) และบริเวณด้านข้างโครงการ เมื่อเกิดเหตุฉุกเฉินเพลิงไหม้	-	รูปที่ 2-12
<ul style="list-style-type: none"> - ติดตั้งป้ายบอกทิศทางบันไดหนีไฟและเส้นทางอพยพไปยังพื้นที่ปลอดภัยทั้งภาษาไทยและภาษาอังกฤษให้ชัดเจน รวมทั้งเส้นทางอพยพไปยังพื้นที่ปลอดภัย 	ทางโครงการได้มีการติดป้ายบอกทิศทางออก หากเกิดกรณีเหตุฉุกเฉิน ซึ่งสามารถมองเห็นได้อย่างชัดเจนตามทางเดินของโครงการ	-	รูปที่ 2-11

<ul style="list-style-type: none"> - ติดตั้งป้ายที่อธิบายตำแหน่งห้องพัก หรือมีเอกสารแจ้งให้ผู้ที่พักอาศัยในอาคารทราบเกี่ยวกับเรื่องทางหนีไฟที่ใกล้ที่สุดกับห้องพักนั้น ตำแหน่งติดตั้งอุปกรณ์ดับเพลิง และหมายเลขโทรศัพท์ฉุกเฉินติดต่อเจ้าหน้าที่ดูแลอาคาร และสถานดับเพลิง ตำแหน่งปุ่มกดแจ้งสัญญาณเตือนภัยด้วยมือและพื้นที่อพยพภายในห้องพัก 	โครงการได้มีการติดตั้งระบบป้องกันอัคคีภัย เช่น หัวรับน้ำดับเพลิง ถังดับเพลิง ระบบเตือนภัย ระบบไฟฟ้าฉุกเฉิน และคู่มือการใช้ อุปกรณ์ดับเพลิง ซึ่งได้มีการมอบหมายให้เจ้าหน้าที่ประจำโครงการเป็นผู้ตรวจสอบระบบอัคคีภัยต่างๆเพื่อให้ทำงานได้อย่างมีประสิทธิภาพ	-	รูปที่ 2-11

มาตรการป้องกันและแก้ไขผลกระทบสิ่งแวดล้อม	รายละเอียดการปฏิบัติตามมาตรการ	ปัญหา อุปสรรค และการแก้ไข	เอกสารและรูปภาพ ประกอบมาตรการฯ
2. คุณค่าการใช้ประโยชน์ของมนุษย์ (ต่อ) 2.7 การป้องกันอัคคีภัย (ต่อ) - ติดตั้งคำอธิบายวิธีใช้งานในส่วนของระบบเตือนภัยและถังดับเพลิงเคมี ในบริเวณจุดที่ติดตั้งอุปกรณ์ดังกล่าว	ทางโครงการมีการติดตั้งวิธีใช้ระบบเตือนภัยและถังดับเพลิงเคมีตามมาตรฐานกำหนด	-	รูปที่ 2-11

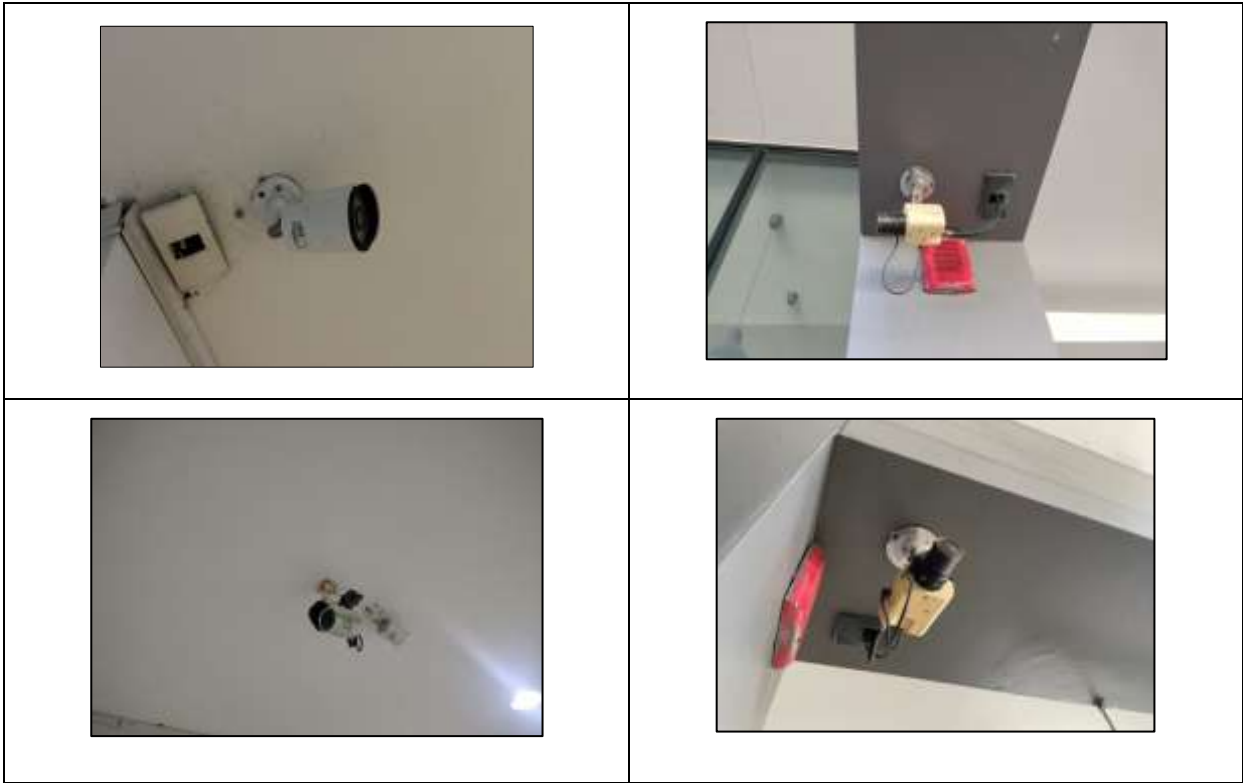
รูปที่ 2-13 กล้องวงจรปิด

- จัดให้มีการติดตั้งกล่องวงจรปิด บริเวณทางเข้า-ออกโครงการ	ทางโครงการมีการติดตั้งกล่องวงจรปิด บริเวณโถงทางเดิน เพื่อให้สามารถสอดส่องดูแลความปลอดภัยของผู้พักอาศัย	-	รูปที่ 2-13

- กำหนดให้มีการติดตั้งกล้องวงจรปิด โดยในชั้นที่ 1 ชั้นที่ 8 ติดตั้งชั้นละ 2 จุด บริเวณโถงทางเดิน และติดตั้งในลิฟท์ ลิฟท์ละ 1 จุด ทั้งนี้จะมีการติดตั้งกล้องวงจรปิด บริเวณทางเข้า-ออกโครงการ โดยให้สามารถมองเห็นครอบคลุมถนนบางนาการ์เด็นท์ 8/1 บริเวณหน้าโครงการ	ทางโครงการมีการติดตั้งกล้องวงจรปิด บริเวณโถงทางเดิน เพื่อให้สามารถสอดส่องดูแลความปลอดภัยของผู้พักอาศัย	-	รูปที่ 2-13

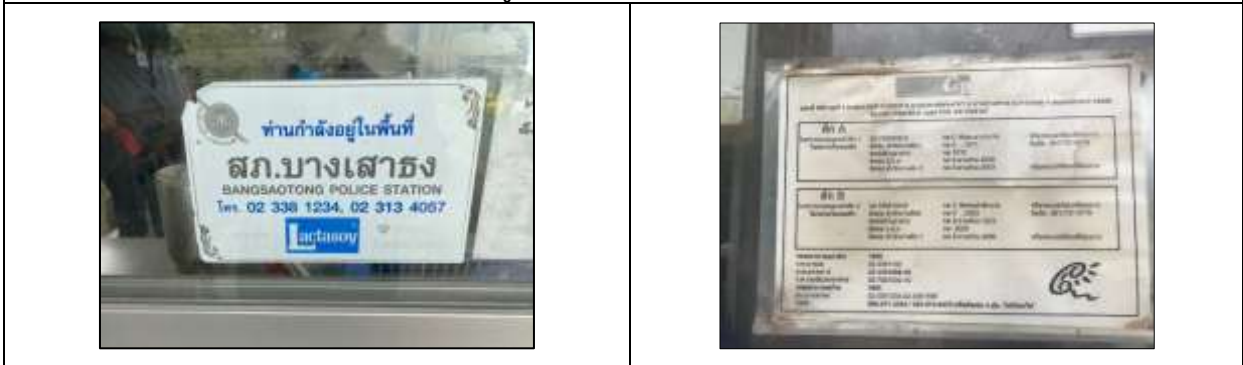
รูปที่ 2-14 เบอร์โทรศัพท์สำหรับติดต่อศูนย์รับแจ้งเหตุ

- จัดทำรายชื่อ และเบอร์โทรศัพท์ สำหรับติดต่อศูนย์รับแจ้งเหตุ สถานีตำรวจ สถานีดับเพลิงและหน่วยงานสาธารณสุขที่ใกล้ที่สุด ติดตั้งไว้บริเวณป้อมยาม บริเวณทางเข้า-ออกโครงการ และในห้องพักแต่ละห้อง เพื่อดำเนินการติดต่อได้โดยสะดวกกรณีเกิดอุบัติเหตุและอาชญากรรมบริเวณโครงการและใกล้เคียง	ทางโครงการมีการจัดทำรายชื่อ และเบอร์โทรศัพท์ สำหรับติดต่อศูนย์รับแจ้งเหตุ ติดตั้งไว้บริเวณป้อมยามตามมาตรการกำหนดฯ	-	รูปที่ 2-14
