### 3. ผลการปฏิบัติตามมาตรการฯ

#### 3.1 ผลการปฏิบัติตามมาตรการป้องกัน และแก้ไขผลกระทบสิ่งแวดล้อม

| <div>ตารางที่ 3</div> <div>สรุปผลการปฏิบัติตามมาตรการป้องกันและแก้ไขผลกระทบสิ่งแวดล้อม ระยะดำเนินการ โครงการอาคารชุดพักอาศัยบางกอกน้อยวอเตอร์ไซด์ ระหว่างเดือนมกราคม-มิถุนายน พ.ศ. 2568</div> | | | | |

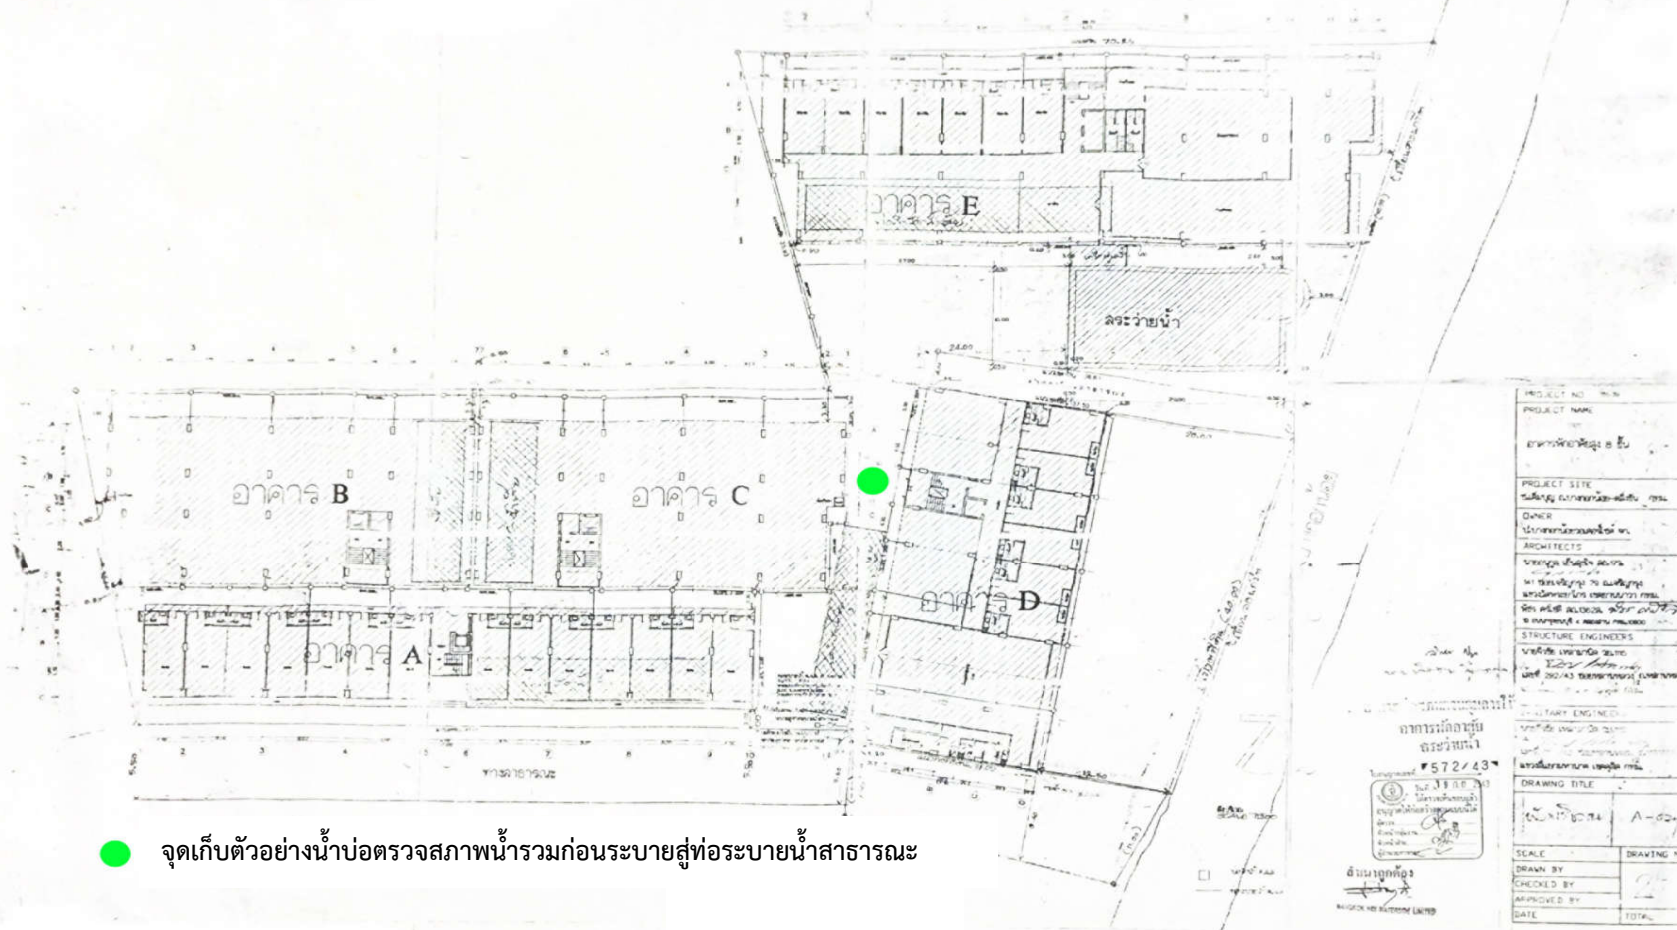
1) **สถานีติดตามตรวจสอบ :** ดำเนินการเก็บตัวอย่างและวิเคราะห์คุณภาพน้ำบ่อตรวจสภาพน้ำรวมก่อนระบายสู่ท่อระบายน้ำสาธารณะ จำนวน 1 สถานี (รูปที่ 4 และภาพที่ 2)

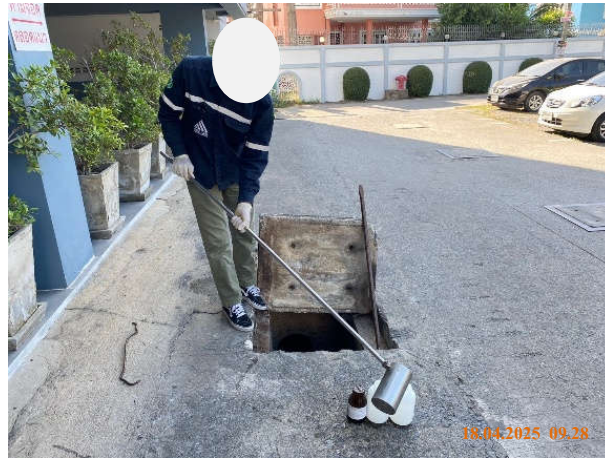
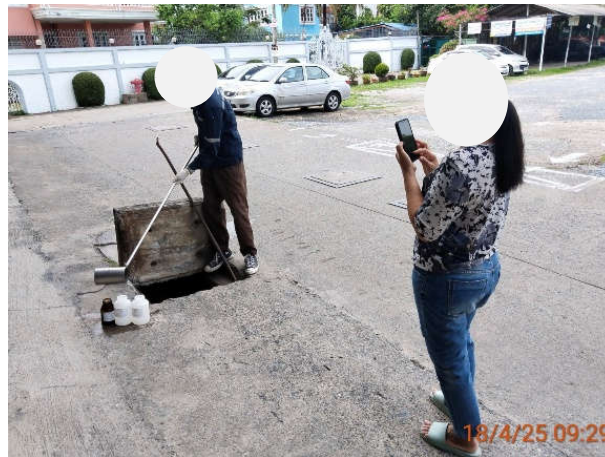
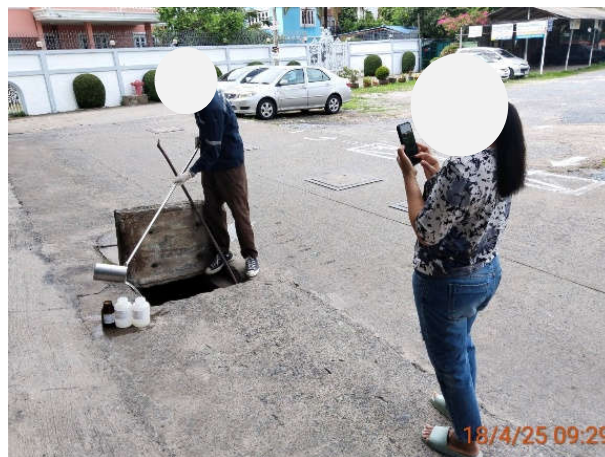
ภาพที่ 2 การเก็บตัวอย่างคุณภาพน้ำ (วันที่ 18 เมษายน พ.ศ. 2568)

บ่อตรวจสอบน้ำรวมก่อนระบายสู่ท่อระบายน้ำสาธารณะ

ผลการตรวจวิเคราะห์คุณภาพน้ำบ่อตรวจสภาพน้ำรวมก่อนระบายลงสู่ท่อระบายน้ำสาธารณะ เมื่อวันที่ 18 เมษายน พ.ศ. 2568 พบว่า มีค่า pH เท่ากับ 7.1, BOD มีค่าเท่ากับ 106 mg/L, SS มีค่าเท่ากับ 58 mg/L, Total Dissolved Solids มีค่าเท่ากับ 387 mg/L และ Oil & Grease มีค่าเท่ากับ 10.2 mg/L โดยคุณภาพน้ำมีค่า BOD และ SS ไม่เป็นไปตามเกณฑ์มาตรฐานที่กำหนดค่า BOD ไว้ไม่เกิน 30 มก./ล. และ SS ไม่เกิน 40 มก./ล. ดังนั้น ผู้บริหารโครงการปัจจุบันควรเปิดระบบบำบัดน้ำเสียอย่างสม่ำเสมอ รวมทั้งชุดลอกตะกอนภายในระบบระบายน้ำ และบ่อกักน้ำภายในโครงการ เพื่อให้คุณภาพน้ำก่อนระบายออกจากโครงการมีค่าเป็นไปตามเกณฑ์มาตรฐาน (ตารางที่ 6 สำหรับผลการตรวจวิเคราะห์แสดงไว้ในผนวก ข)

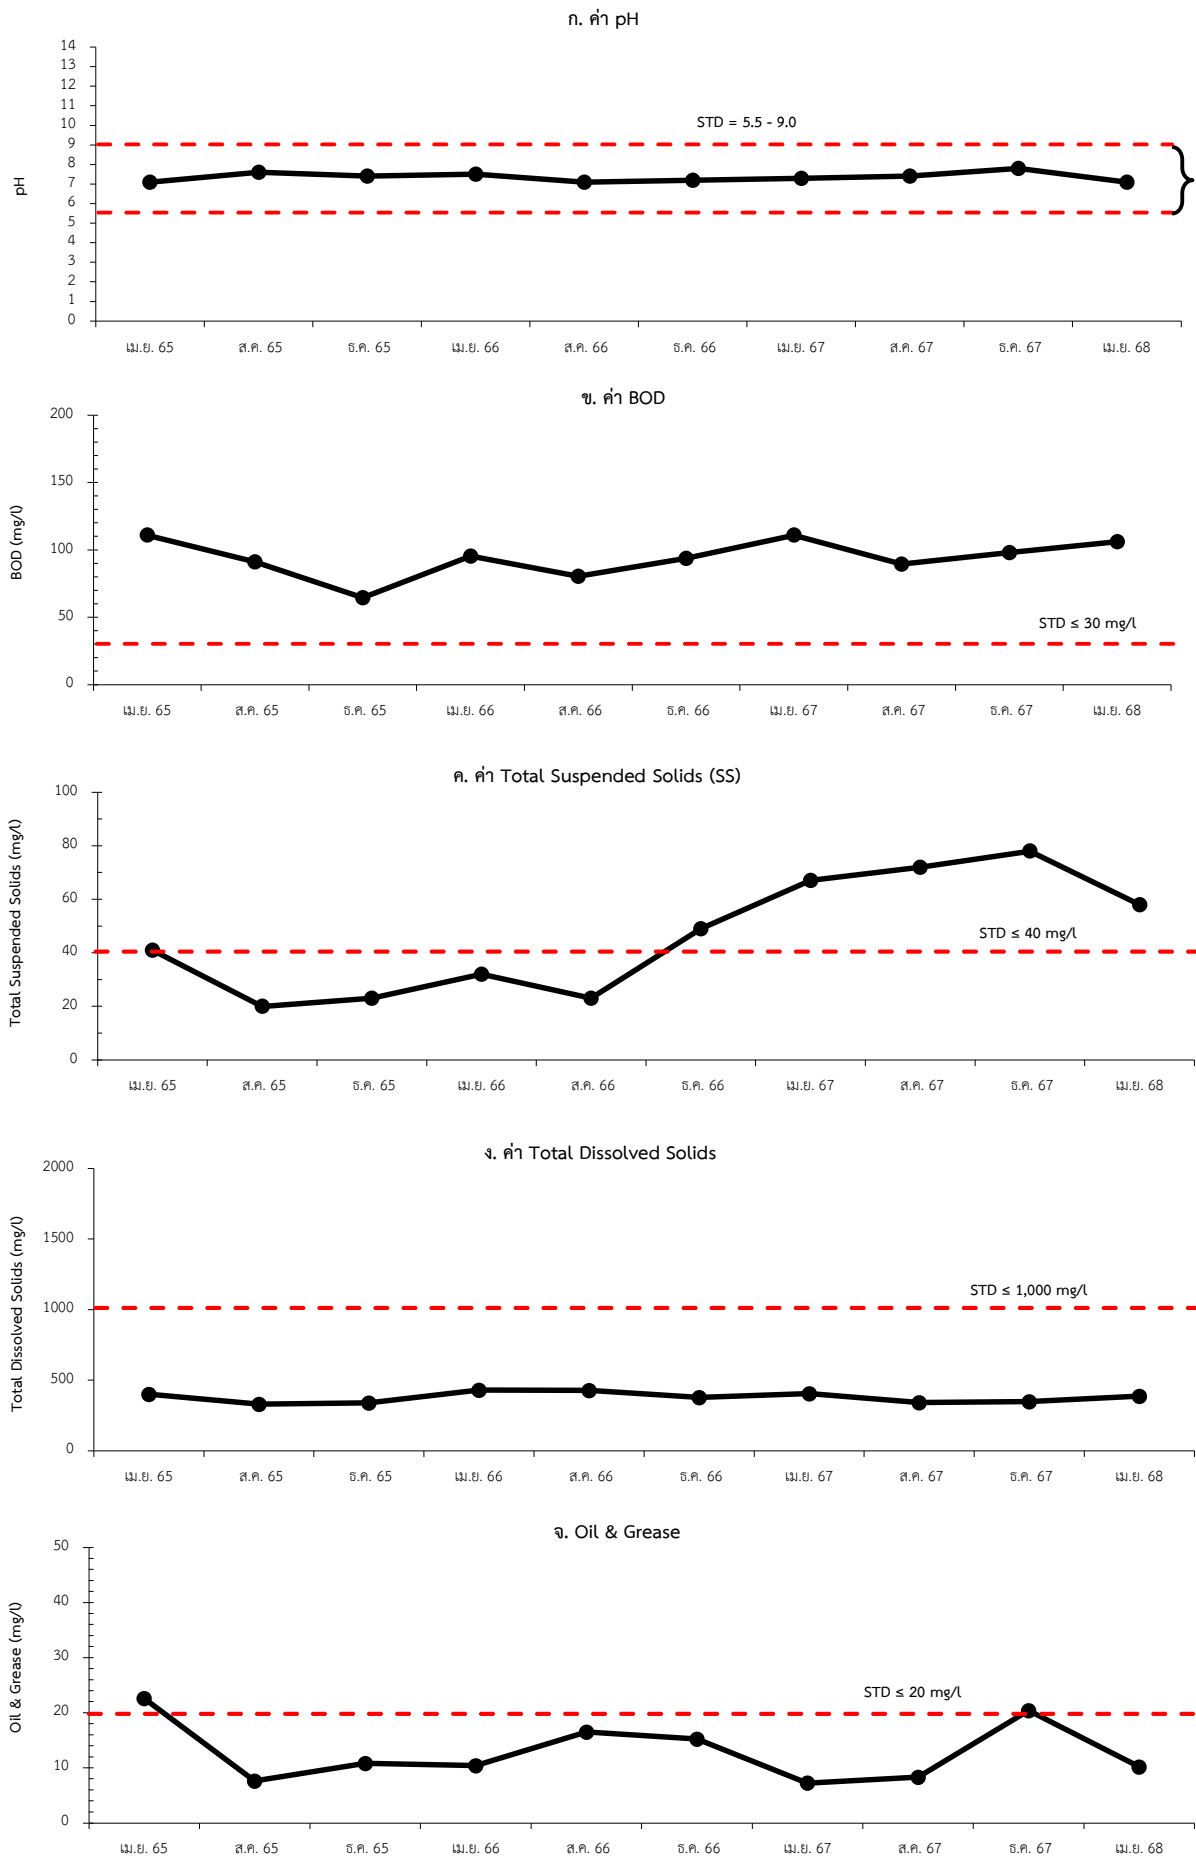
รูปที่ 5 เปรียบเทียบผลการตรวจวิเคราะห์คุณภาพน้ำบ่อตรวจสภาพน้ำรวมก่อนระบายสู่ท่อระบายน้ำสาธารณะ

เมื่อเปรียบเทียบกับผลการตรวจวิเคราะห์ที่ผ่านมา (เดือนเมษายน พ.ศ. 2565-ธันวาคม พ.ศ. 2567) พบว่า คุณภาพน้ำส่วนใหญ่มีค่าใกล้เคียงกับผลการตรวจวิเคราะห์ที่ผ่านมา โดยคุณภาพน้ำยังคงมีค่า BOD ไม่เป็นไปตามเกณฑ์มาตรฐาน รวมทั้งคุณภาพน้ำในเดือนเมษายน พ.ศ. 2565, เดือนธันวาคม พ.ศ. 2566, เดือนเมษายน, สิงหาคม, ธันวาคม พ.ศ. 2567 และเดือนเมษายน พ.ศ. 2568 มีค่า SS ไม่เป็นไปตามเกณฑ์มาตรฐาน นอกจากนี้ คุณภาพน้ำในเดือนเมษายน พ.ศ. 2565 และเดือนธันวาคม พ.ศ. 2567 ยังมีค่า Oil & Grease ไม่เป็นไปตามเกณฑ์มาตรฐาน (ตารางที่ 7 และรูปที่ 5)
