## บทที่ 2

### การปฏิบัติตามมาตรการป้องกันและแก้ไขผลกระทบสิ่งแวดล้อม

การดำเนินการโครงการ JW STATION@RAMINTRA จะก่อให้เกิดผลกระทบทั้งทางด้านบวกและด้านลบต่อทรัพยากรสิ่งแวดล้อม จำเป็นต้องมีมาตรการในการป้องกันและแก้ไขผลกระทบสิ่งแวดล้อม โดยมีการกำหนดจากการใช้ข้อมูลของการประเมินผลกระทบสิ่งแวดล้อมที่อาจเกิดขึ้นจากโครงการต่อทรัพยากรสิ่งแวดล้อมทั้งระยะก่อสร้างและระยะดำเนินการ ซึ่งมาตรการที่กำหนดขึ้นจะช่วยบรรเทาหรือลดระดับความรุนแรงของผลกระทบที่อาจเกิดขึ้นดังกล่าว การกำหนดมาตรการต้องอยู่ภายใต้เงื่อนไขที่สามารถปฏิบัติได้จริงเพื่อเป็นแนวทางในการแก้ไขและลดความรุนแรงของผลกระทบให้อยู่ในระดับที่ยอมรับได้

นิติบุคคลอาคารชุด เจดีย์บลิว สเตชั่น แอต รามอินทรา ได้มอบหมายให้ บริษัท อี เรด คอร์ปอเรชั่น จำกัด ดำเนินการติดตามตรวจสอบ ให้คำแนะนำ รวบรวมเอกสารและภาพถ่ายประกอบ เพื่อจัดทำรายงานผลการปฏิบัติตามมาตรการป้องกันและแก้ไขผลกระทบสิ่งแวดล้อม โครงการ JW STATION@RAMINTRA (ระยะดำเนินการ) ช่วงเดือนมกราคม - มิถุนายน พ.ศ. 2568 ตามที่กำหนดไว้ในรายงานการวิเคราะห์ผลกระทบสิ่งแวดล้อม ในประเด็นดังนี้

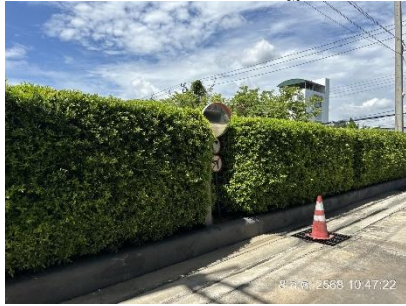
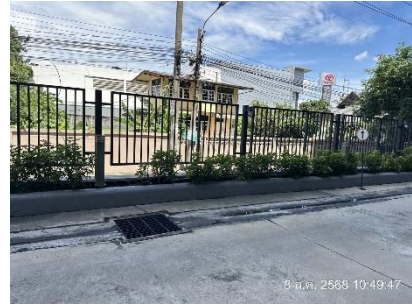
ภาพที่ 2-1 รั้วรอบพื้นที่โครงการ

| องค์ประกอบทางสิ่งแวดล้อม<br>และคุณค่าต่างๆ | มาตรการป้องกันและแก้ไขผลกระทบสิ่งแวดล้อม | รายละเอียดการปฏิบัติตามมาตรการ<br>✓ปฏิบัติ ✕ไม่ได้ปฏิบัติ ○ไม่ครบ/ไม่มีประสิทธิภาพ ○ยังไม่ถึงเวลา | | ปัญหา อุปสรรค<br>และการแก้ไข | อ้างอิง |
|---|---|---|---|---|---|
| <b>1.1 สภาพภูมิประเทศ</b> | 1) จัดให้มีรั้วรอบพื้นที่โครงการเพื่อกันขอบเขตพื้นที่อย่างชัดเจน | ✓ | โครงการได้สร้างรั้วรอบพื้นที่โครงการเพื่อกันขอบเขตพื้นที่ไว้<br>อย่างชัดเจน | | ภาพที่ 2-1 |

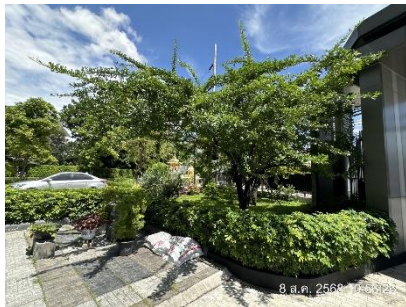
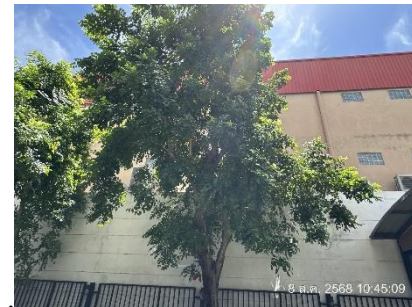
ภาพที่ 2-2 ต้นไม้ภายในโครงการและตลอดแนวเขตที่ดิน

| องค์ประกอบทางสิ่งแวดล้อม<br>และคุณค่าต่างๆ | มาตรการป้องกันและแก้ไขผลกระทบสิ่งแวดล้อม | รายละเอียดการปฏิบัติตามมาตรการ<br>✓ปฏิบัติ ✕ไม่ได้ปฏิบัติ ○ไม่ครบ/ไม่มีประสิทธิภาพ ○ยังไม่ถึงเวลา | | ปัญหา อุปสรรค<br>และการแก้ไข | อ้างอิง |
|---|---|---|---|---|---|
| | 2) จัดให้มีการปลูกไม้ยืนต้น ไม้พุ่ม ไม้คลุมดิน ภายในโครงการ<br>โดยเฉพาะบริเวณแนวเขตที่ดินเพื่อให้พืชช่วยยึดหน้าดิน | ✓ | โครงการมีการปลูกต้นไม้ภายในโครงการ และตลอดแนวเขต<br>ที่ดิน | | ภาพที่ 2-2 |

| องค์ประกอบทางสิ่งแวดล้อม<br>และคุณค่าต่างๆ | มาตรการป้องกันและแก้ไขผลกระทบสิ่งแวดล้อม | รายละเอียดการปฏิบัติตามมาตรการ<br>✓ปฏิบัติ ✗ไม่ได้ปฏิบัติ ○ไม่ครบ/ไม่มีประสิทธิภาพ ○ยังไม่ถึงเวลา | | ปัญหา อุปสรรค<br>และการแก้ไข | อ้างอิง |
|---|---|---|---|---|---|
| 1.4 คุณภาพน้ำ | 5. ปลุกไม้นิ้นตัน ได้แก่ อินทนิลน้ำ แคนา มะฮอกกานี และ<br>อโศก อินเดีย เป็นต้น ซึ่งต้นไม้ดังกล่าวเป็นแนวกันชนช่วยลด<br>ระดับเสียงจาก โครงการอีกทางหนึ่ง | ✓ | โครงการได้ปลุกไม้นิ้นตันเป็นแนวกันชนช่วยลดระดับเสียง | | ภาพที่ 2-2 |

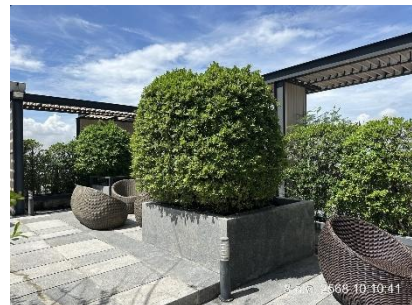
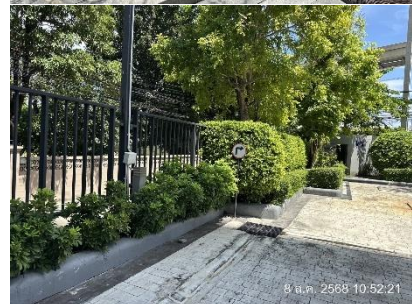
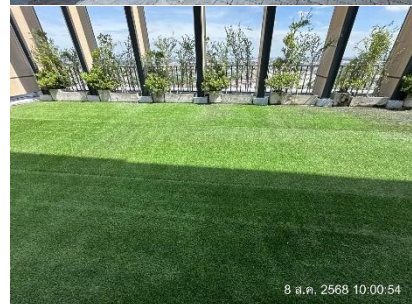
ภาพที่ 2-3 พื้นที่สีเขียวภายในโครงการ

| องค์ประกอบทางสิ่งแวดล้อม<br>และคุณค่าต่างๆ | มาตรการป้องกันและแก้ไขผลกระทบสิ่งแวดล้อม | รายละเอียดการปฏิบัติตามมาตรการ<br>✓ปฏิบัติ ✕ไม่ได้ปฏิบัติ ○ไม่ครบ/ไม่มีประสิทธิภาพ ○ยังไม่ถึงเวลา | | ปัญหา อุปสรรค<br>และการแก้ไข | อ้างอิง |
|---|---|---|---|---|---|
| | 5. จัดให้มีพื้นที่สีเขียวภายในโครงการเพื่อให้ต้นดังก้าวช่วยดูด<br>จับฝุ่น ละอองภายในพื้นที่โครงการ | ✓ | โครงการได้จัดให้มีพื้นที่สีเขียวภายในโครงการเพื่อให้ต้น ดังก้าว<br>ช่วยดูดจับฝุ่นละอองภายในพื้นที่โครงการ | | ภาพที่ 2-2<br>ภาพที่ 2-3 |

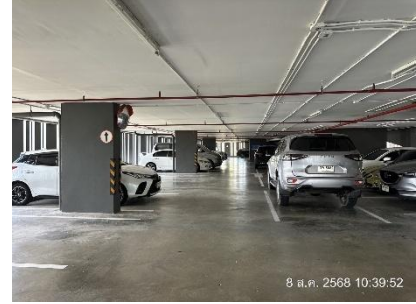
ภาพที่ 2-3 ที่จอดรถภายในโครงการ

| องค์ประกอบทางสิ่งแวดล้อม<br>และคุณค่าต่างๆ | มาตรการป้องกันและแก้ไขผลกระทบสิ่งแวดล้อม | รายละเอียดการปฏิบัติตามมาตรการ<br>✓ปฏิบัติ ✕ไม่ได้ปฏิบัติ ○ไม่ครบ/ไม่มีประสิทธิภาพ ○ยังไม่ถึงเวลา | | ปัญหา อุปสรรค<br>และการแก้ไข | อ้างอิง |
|---|---|---|---|---|---|
| <b>1.2.1 ฝุ่นละออง</b> | 1. จัดให้มีที่จอดรถชั้นที่ 1-3 มีลักษณะเปิดโล่ง ไม่ปิดทึบ มีลม<br>พัดผ่าน ตลอดเวลา สามารถระบายอากาศอย่างสะดวก<br>ตลอดเวลา มิให้เกิดการ สะสมของมลพิษ | ✓ | โครงการจัดที่จอดรถชั้นที่ 1-3 ที่เปิดโล่ง ระบายอากาศได้ดี | | ภาพที่ 2-3 |

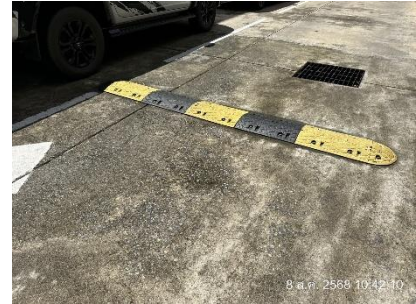
ภาพที่ 2-5 สันนูนเพื่อลดความเร็ว

| องค์ประกอบทางสิ่งแวดล้อม<br>และคุณค่าต่างๆ | มาตรการป้องกันและแก้ไขผลกระทบสิ่งแวดล้อม | รายละเอียดการปฏิบัติตามมาตรการ<br>✓ปฏิบัติ ✗ไม่ได้ปฏิบัติ ○ไม่ครบ/ไม่มีประสิทธิภาพ ○ยังไม่ถึงเวลา | | ปัญหา อุปสรรค<br>และการแก้ไข | อ้างอิง |
|---|---|---|---|---|---|
| 1.3 เสียง | 1. จัดให้มีการทำสันนูลชะลอความเร็วของรถบนถนนภายในโครงการ เพื่อชะลอความเร็วของรถ และลดเสียงจากการวิ่งของรถ | ✓ | โครงการได้จัดทำสันนูลชะลอความเร็วของรถบนถนนภายในโครงการ | | ภาพที่ 2-5 |

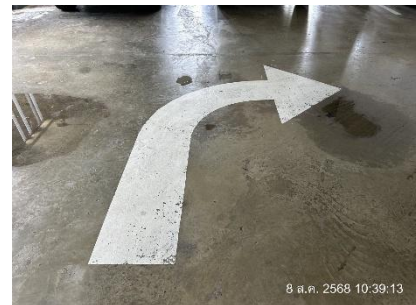
ภาพที่ 2-7 ป้ายและสัญลักษณ์จราจร

| องค์ประกอบทางสิ่งแวดล้อม<br>และคุณค่าต่างๆ | มาตรการป้องกันและแก้ไขผลกระทบสิ่งแวดล้อม | รายละเอียดการปฏิบัติตามมาตรการ<br>✓ปฏิบัติ ✗ไม่ได้ปฏิบัติ ○ไม่ครบ/ไม่มีประสิทธิภาพ ○ยังไม่ถึงเวลา | | ปัญหา อุปสรรค<br>และการแก้ไข | อ้างอิง |
|---|---|---|---|---|---|
| | 4. จัดทำป้ายและสัญลักษณ์จราจรบนพื้นทางให้ชัดเจนและไม่ก่อให้เกิดความสับสนของผู้ขับขี่ ทำให้การเคลื่อนตัวของรถในโครงการ และบริเวณทางเข้า-ออกโครงการ สามารถทำได้อย่างดีและปลอดภัย | ✓ | โครงการได้จัดทำป้ายและสัญลักษณ์จราจรบนพื้นถนน และบริเวณทางเข้า-ออกโครงการไว้อย่างชัดเจน | | ภาพที่ 2-7 |

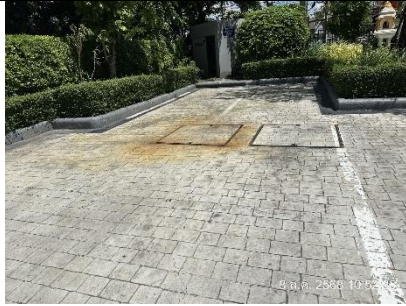
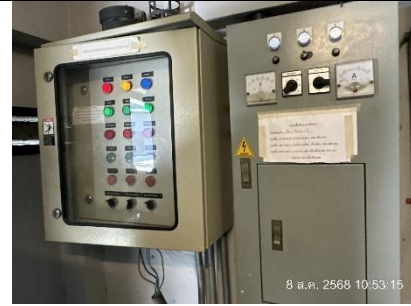
ภาพที่ 2-10 ระบบบำบัดน้ำเสีย

| องค์ประกอบทางสิ่งแวดล้อม<br>และคุณค่าต่างๆ | มาตรการป้องกันและแก้ไขผลกระทบสิ่งแวดล้อม | รายละเอียดการปฏิบัติตามมาตรการ<br>✓ปฏิบัติ ✗ไม่ได้ปฏิบัติ ○ไม่ครบ/ไม่มีประสิทธิภาพ ○ยังไม่ถึงเวลา | | ปัญหา อุปสรรค<br>และการแก้ไข | อ้างอิง |
|---|---|---|---|---|---|
| | 1. จัดให้มีระบบบำบัดน้ำเสีย จำนวน 1 ชุด เป็นระบบบำบัดน้ำ<br>เสีย ชนิดตะกอนเร่ง (Activated Sludge) จำนวน 1 ชุด<br>ออกแบบให้รองรับ น้ำเสียได้ 180 ลูกบาศก์เมตร/วัน รองรับน้ำ<br>เสียจากโครงการปริมาณ 156 ลูกบาศก์เมตร/วัน ได้อย่าง<br>เพียงพอ | ✓ | โครงการจัดให้มีระบบบำบัดน้ำเสีย จำนวน 1 ชุด เป็นระบบ<br>บำบัดน้ำเสียชนิดตะกอนเร่ง (Activated Sludge) | | ภาพที่ 2-10 |

| องค์ประกอบทาง<br>สิ่งแวดล้อมและคุณค่า<br>ต่างๆ | มาตรการป้องกันและแก้ไขผลกระทบสิ่งแวดล้อม | รายละเอียดการปฏิบัติตามมาตรการ<br>✓ปฏิบัติ ✗ไม่ได้ปฏิบัติ ○ไม่ครบ/ไม่มีประสิทธิภาพ ○ยังไม่ถึงเวลา | ปัญหา อุปสรรค<br>และการแก้ไข | อ้างอิง |
|---|---|---|---|---|
| | 9. จัดให้มีระบบมอเตอร์ไฟฟ้าสำหรับระบบบำบัดน้ำเสียโดยเฉพาะ แยกจากระบบไฟฟ้าอื่นๆ เพื่อให้สามารถติดตามตรวจสอบการใช้งานของ ระบบบำบัดน้ำเสียได้ และให้เกิดความมั่นใจว่าโครงการจะเดินระบบ บำบัดน้ำเสียตลอดระยะเวลาที่เปิดดำเนินโครงการ | ✓ โครงการได้ติดตั้งระบบมอเตอร์ไฟฟ้าสำหรับระบบบำบัดน้ำเสีย แยกจากระบบไฟฟ้าอื่นเป็นที่เรียบร้อยแล้ว | | ภาพที่ 2-10 |

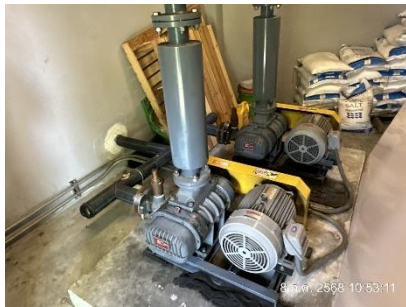
ภาพที่ 2-11 Aeration Tank

| องค์ประกอบทางสิ่งแวดล้อม<br>และคุณค่าต่างๆ | มาตรการป้องกันและแก้ไขผลกระทบสิ่งแวดล้อม | รายละเอียดการปฏิบัติตามมาตรการ<br>✓ปฏิบัติ ✗ไม่ได้ปฏิบัติ ○ไม่ครบ/ไม่มีประสิทธิภาพ ○ยังไม่ถึงเวลา | | ปัญหา อุปสรรค<br>และการแก้ไข | อ้างอิง |
|---|---|---|---|---|---|
| | 5. จัดให้มี Media ในส่วนเติมอากาศหลัก (Aeration Tank)<br>เพื่อเพิ่ม ประสิทธิภาพในการบำบัดน้ำเสีย โดยใช้สื่อชีวภาพเป็น<br>ตัวกลางเพื่อให้ จุลินทรีย์ชนิดใช้อากาศช่วยในการย่อยสลาย<br>สารอินทรีย์ยึดเกาะเป็น ฟิล์มชีวภาพ โดยตัวกลางมีปริมาตร<br>20.41 ลูกบาศก์เมตร มีพื้นที่ผิว 2,142.86 ตารางเมตร มีพื้นที่<br>ผิวจำเพาะ 105 ตารางเมตร/ลูกบาศก์เมตร | ✓ | โครงการได้จัดให้มี Media ในส่วนเติมอากาศหลัก (Aeration<br>Tank) เพื่อเพิ่มประสิทธิภาพในการบำบัดน้ำเสีย โดยใช้สื่อ<br>ชีวภาพเป็นตัวกลาง | | ภาพที่ 2-11 |

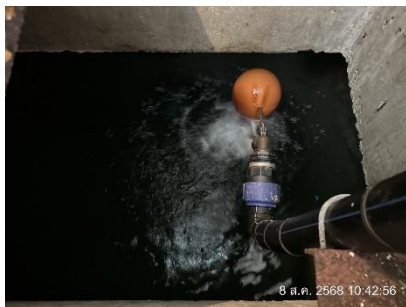
ภาพที่ 2-13 น้ำสำรองเก็บไว้ในถังเก็บน้ำใต้ดิน และถังเก็บน้ำชั้นดาดฟ้า

| องค์ประกอบทางสิ่งแวดล้อม<br>และคุณค่าต่างๆ | มาตรการป้องกันและแก้ไขผลกระทบสิ่งแวดล้อม | รายละเอียดการปฏิบัติตามมาตรการ<br>✓ปฏิบัติ ✗ไม่ได้ปฏิบัติ ○ไม่ครบ/ไม่มีประสิทธิภาพ ○ยังไม่ถึงเวลา | ปัญหา อุปสรรค<br>และการแก้ไข | อ้างอิง |
|---|---|---|---|---|
| 3.1 การใช้ | 1. จัดให้มีน้ำสำรองเก็บไว้ในถังเก็บน้ำใต้ดิน และถังเก็บน้ำชั้น<br>ดาดฟ้า โดยสำรองน้ำใช้ได้นานประมาณ 1.2 วัน (ไม่น้อยกว่า 1<br>วัน) | ✓ | โครงการได้จัดให้มีน้ำสำรองเก็บไว้ในถังเก็บน้ำใต้ดิน และถัง<br>เก็บน้ำชั้นดาดฟ้า ตามเงื่อนไขที่กำหนด | ภาพที่ 2-13 |

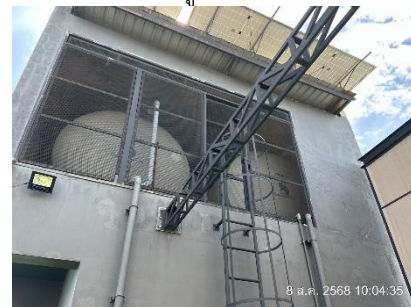
ภาพที่ 2-14 ระบบสูบน้ำในอาคาร

| องค์ประกอบทางสิ่งแวดล้อม<br>และคุณค่าต่างๆ | มาตรการป้องกันและแก้ไขผลกระทบสิ่งแวดล้อม | รายละเอียดการปฏิบัติตามมาตรการ<br>✓ปฏิบัติ ✗ไม่ได้ปฏิบัติ ○ไม่ครบ/ไม่มีประสิทธิภาพ ○ยังไม่ถึงเวลา | ปัญหา อุปสรรค<br>และการแก้ไข | อ้างอิง |
|---|---|---|---|---|
| | 2. จัดให้มีระบบสูบน้ำในอาคารซึ่งทำหน้าที่สูบน้ำโดยไม่ดึง<br>น้ำใช้ มาจากท่อประปาโดยตรง และควบคุมการจ่ายน้ำด้วย<br>ระบบตั้งเวลา ซึ่ง กำหนดเวลาการสูบน้ำในช่วง 24.00 - 05.00<br>น.ซึ่งอยู่นอกช่วงเวลาที่พักอาศัยใกล้เคียงมีการใช้น้ำมาก | ✓ | โครงการจัดให้มีระบบสูบน้ำในอาคาร และควบคุมการจ่ายน้ำ<br>ด้วยระบบตั้งเวลา ซึ่งกำหนดเวลาการสูบน้ำในช่วง 24.00 -<br>05.00 น. | ภาพที่ 2-14 |

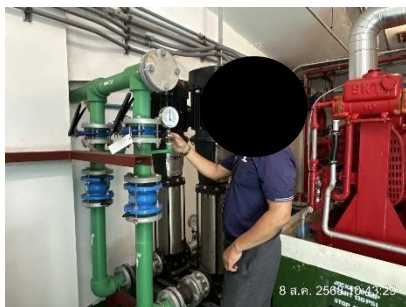
ภาพที่ 2-15 เจ้าหน้าที่ดูแลรักษาระบบท่อประปา

| องค์ประกอบทางสิ่งแวดล้อม<br>และคุณค่าต่างๆ | มาตรการป้องกันและแก้ไขผลกระทบสิ่งแวดล้อม | รายละเอียดการปฏิบัติตามมาตรการ<br>✓ปฏิบัติ ✗ไม่ได้ปฏิบัติ ○ไม่ครบ/ไม่มีประสิทธิภาพ ○ยังไม่ถึงเวลา | ปัญหา อุปสรรค<br>และการแก้ไข | อ้างอิง |
|---|---|---|---|---|
| | 3. จัดให้มีเจ้าหน้าที่คอยดูแลรักษาระบบเส้นท่อประปาให้อยู่ใน<br>สภาพดี | ✓ | โครงการจัดเจ้าหน้าที่คอยดูแลรักษาระบบเส้นท่อประปาให้ อยู่<br>ในสภาพดีอยู่เสมอ | ภาพที่ 2-15 |

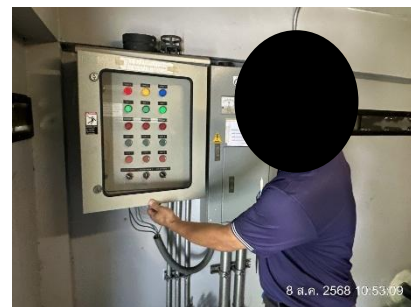
ภาพที่ 2-16 เจ้าหน้าที่ตรวจสอบระบบบำบัดน้ำเสีย

| องค์ประกอบทาง<br>สิ่งแวดล้อมและคุณค่าต่างๆ | มาตรการป้องกันและแก้ไขผลกระทบสิ่งแวดล้อม | รายละเอียดการปฏิบัติตามมาตรการ<br>✓ปฏิบัติ ✕ไม่ได้ปฏิบัติ ○ไม่ครบ/ไม่มีประสิทธิภาพ ○ยังไม่ถึงเวลา | ปัญหา อุปสรรค<br>และการแก้ไข | อ้างอิง |
|---|---|---|---|---|
| 2.2 นิเวศวิทยาทางน้ำ | ดูแลรักษาระบบบำบัดน้ำเสียรวมของโครงการให้สามารถ<br>ทำงานได้ อย่างต่อเนื่องและมีประสิทธิภาพ | ✓ โครงการจัดเจ้าหน้าที่ดูแลรักษาระบบบำบัดน้ำเสียรวมของ<br>โครงการให้สามารถทำงานได้อย่างต่อเนื่องและมีประสิทธิภาพ | | ภาพที่ 2-16 |

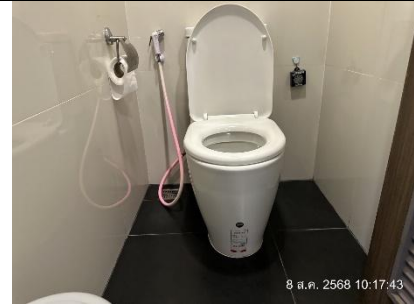
ภาพที่ 2-18 สุขภัณฑ์ประหยัดน้ำ

| องค์ประกอบทางสิ่งแวดล้อม<br>และคุณค่าต่างๆ | มาตรการป้องกันและแก้ไขผลกระทบสิ่งแวดล้อม | รายละเอียดการปฏิบัติตามมาตรการ<br>✓ปฏิบัติ ✗ไม่ได้ปฏิบัติ ○ไม่ครบ/ไม่มีประสิทธิภาพ ○ยังไม่ถึงเวลา | ปัญหา อุปสรรค<br>และการแก้ไข | อ้างอิง |
|---|---|---|---|---|
| | 4. ออกแบบโดยเลือกใช้สุขภัณฑ์ที่ประหยัดน้ำ หรืออุปกรณ์ที่มี<br>ประสิทธิภาพสูงทั้งก๊อกประหยัดน้ำ ชักโครกและหัวฉีด<br>ประหยัดน้ำ | ✓ | โครงการเลือกใช้สุขภัณฑ์ที่ประหยัดน้ำ หรืออุปกรณ์ที่มี<br>ประสิทธิภาพสูงทั้งก๊อกประหยัดน้ำ ชักโครกและหัวฉีด<br>ประหยัดน้ำ | ภาพที่ 2-18 |

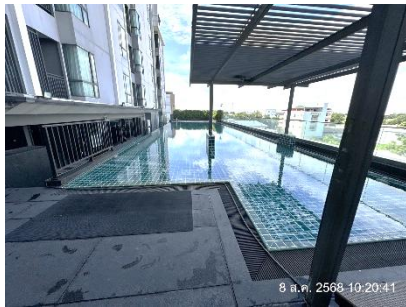
ภาพที่ 2-19 ระบบไฟฟ้าแสงสว่าง บริเวณสระว่ายน้ำ

| องค์ประกอบทางสิ่งแวดล้อม<br>และคุณค่าต่างๆ | มาตรการป้องกันและแก้ไขผลกระทบสิ่งแวดล้อม | รายละเอียดการปฏิบัติตามมาตรการ<br>✓ปฏิบัติ ✗ไม่ได้ปฏิบัติ ⊙ไม่ครบ/ไม่มีประสิทธิภาพ ○ยังไม่ถึงเวลา | | ปัญหา อุปสรรค<br>และการแก้ไข | อ้างอิง |
|---|---|---|---|---|---|
| | 1) จัดให้มีการติดตั้งระบบไฟฟ้าแสงสว่างเพียงพอทั่วบริเวณ สระ ว่ายน้ำ เพื่อให้มองเห็นได้ชัดเจนในกรณีที่มีการเปิดใช้สระ ในเวลากลางคืน | ✓ | โครงการได้ทำการติดตั้งระบบไฟฟ้าแสงสว่างทั่วบริเวณสระ ว่ายน้ำ สามารถมองเห็นได้ชัดเจนในเวลากลางคืน | | ภาพที่ 2-19 |

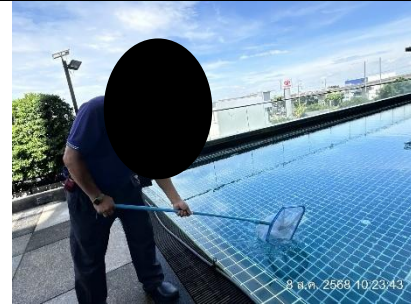
ภาพที่ 2-26 การดูแลทำความสะอาด ล้างตะไคร่

| องค์ประกอบทางสิ่งแวดล้อม<br>และคุณค่าต่างๆ | มาตรการป้องกันและแก้ไขผลกระทบสิ่งแวดล้อม | รายละเอียดการปฏิบัติตามมาตรการ | | ปัญหา อุปสรรค<br>และการแก้ไข | อ้างอิง |
|---|---|---|---|---|---|
| | 3) ดำเนินการดูแลรักษา ล้างทำความสะอาด และตัดแต่งพืช สัปดาห์ละ 1 ครั้ง | ✓ | โครงการกำหนดให้ทำการดูแลรักษา ล้างทำความสะอาด และตัดแต่งพืชเป็นประจำ | | ภาพที่ 2-26 |

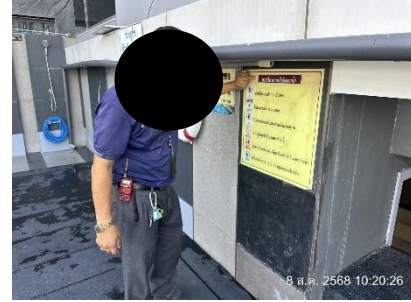
ภาพที่ 2-28 ป้ายแสดงกฎระเบียบการใช้สระว่ายน้ำ

| องค์ประกอบทางสิ่งแวดล้อม<br>และคุณค่าต่างๆ | มาตรการป้องกันและแก้ไขผลกระทบสิ่งแวดล้อม | รายละเอียดการปฏิบัติตามมาตรการ | | ปัญหา อุปสรรค<br>และการแก้ไข | อ้างอิง |
|---|---|---|---|---|---|
| | 5) จัดให้มีป้ายแสดงกฎข้อปฏิบัติสำหรับผู้ใช้น้ำ โดยมีข้อความอย่างน้อย ดังนี้<br>-ต้องสวมชุดว่ายน้ำที่สะอาดในการลงใช้สระว่ายน้ำ<br>-จำนวนสูงสุดผู้ใช้น้ำ<br>-ต้องชำระล้างร่างกายก่อนลงใช้สระว่ายน้ำทุกครั้ง และห้าม ทำสระว่ายน้ำสกปรก<br>-ผู้เป็นโรคตาแดง ผื่นผิวหนัง หวัด หู เป็นน้ำหนองหรือโรคติดต่ออื่น ๆ ห้ามใช้สระว่ายน้ำ<br>- ห้ามปัสสาวะ บ้วนน้ำลาย หรือส่งน้ำมูลลงในน้ำ | ✓ | โครงการได้ติดตั้งป้ายแสดงกฎข้อปฏิบัติสำหรับผู้ใช้น้ำ ครบถ้วน | | ภาพที่ 2-28 |

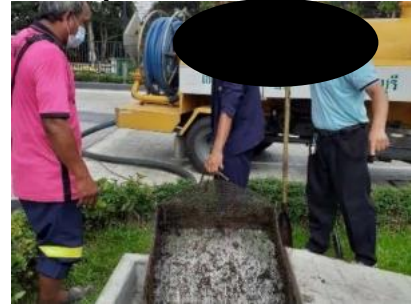
ภาพที่ 2-82 การสูบล้างปลั๊กและจัดเก็บกากไขมัน

| องค์ประกอบทางสิ่งแวดล้อม<br>และคุณค่าต่างๆ | มาตรการป้องกันและแก้ไขผลกระทบสิ่งแวดล้อม | รายละเอียดการปฏิบัติตามมาตรการ<br>✓ปฏิบัติ ✗ไม่ได้ปฏิบัติ ○ไม่ครบ/ไม่มีประสิทธิภาพ ○ยังไม่ถึงเวลา | | ปัญหา อุปสรรค<br>และการแก้ไข | อ้างอิง |
|---|---|---|---|---|---|
| | 3. โครงการจะประสานกับรถสูบล้างถังของสำนักงานเขตมีนบุรี<br>ไป กำจัดทุกๆ 3 เดือน | ✓ | โครงการได้ประสานให้สำนักงานเขตมีนบุรีสูบล้างถังไป<br>กำจัดทุกๆ 3 เดือน | | ภาพที่ 2-82 |
| | 4. ประสานสำนักงานเขตมีนบุรี มาจัดเก็บกากไขมันจากระบบ<br>บำบัด น้ำเสียไปกำจัด | ✓ | โครงการได้ประสานให้สำนักงานเขตมีนบุรีจัดเก็บกากไขมัน<br>จากระบบบำบัดน้ำเสียไปกำจัดทุกๆ 3 เดือน | | ภาพที่ 2-82 |

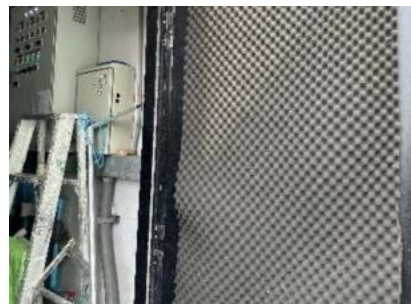
ภาพที่ 2-87 แผ่นดูดซับเสียงห้องเครื่อง  
สูบน้ำของสระว่ายน้ำ

| องค์ประกอบทางสิ่งแวดล้อม<br>และคุณค่าต่างๆ | มาตรการป้องกันและแก้ไขผลกระทบสิ่งแวดล้อม | รายละเอียดการปฏิบัติตามมาตรการ<br>✓ปฏิบัติ ✗ไม่ได้ปฏิบัติ ○ไม่ครบ/ไม่มีประสิทธิภาพ ○ยังไม่ถึงเวลา | | ปัญหา อุปสรรค<br>และการแก้ไข | อ้างอิง |
|---|---|---|---|---|---|
| | 6. กำหนดให้มีการติดตั้งแผ่นดูดซับเสียงภายในห้องเครื่องสูบน้ำของ<br>สระว่ายน้ำ เพื่อลดเสียงที่เกิดจากการเดินเครื่องสูบน้ำ | ✓ | โครงการได้ติดตั้งแผ่นดูดซับเสียงภายในห้องเครื่องสูบน้ำของ<br>สระว่ายน้ำ | | ภาพที่ 2-87 |
