รายงานผลการปฏิบัติตามมาตรการป้องกัน
และแก้ไขผลกระทบสิ่งแวดล้อม
และมาตรการติดตามตรวจสอบคุณภาพสิ่งแวดล้อม

เดือนมกราคม-มิถุนายน 2568

โครงการโรงแรมเดอะภัทรา พระราม 9

บริษัท กรัฟฟ์บุญมา จำกัด

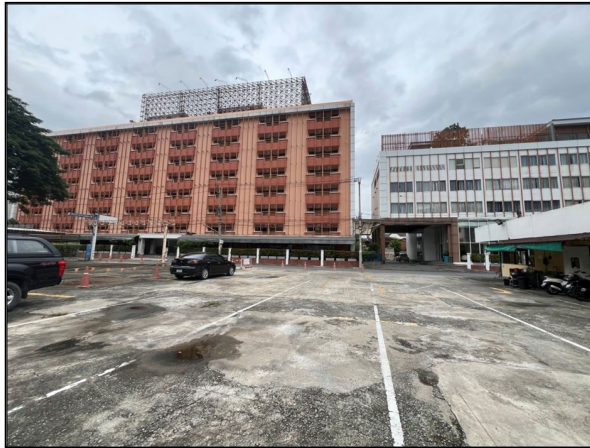
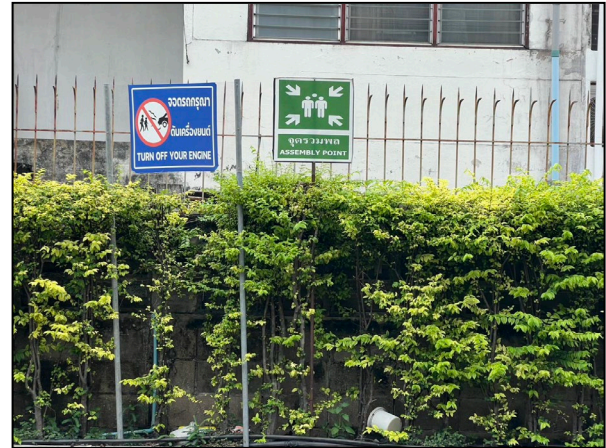
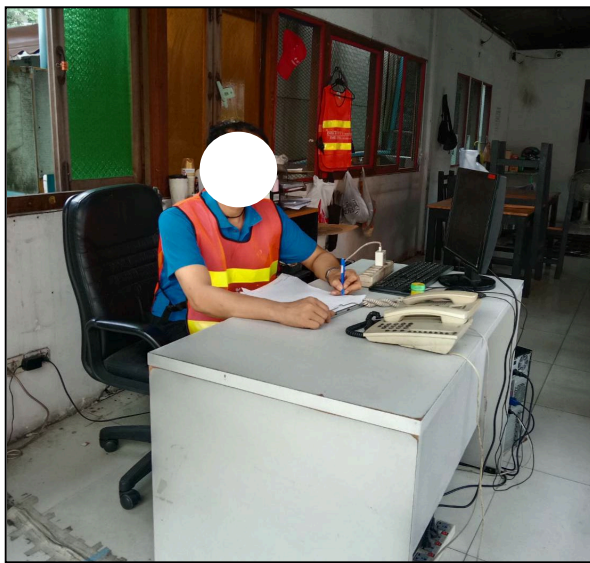
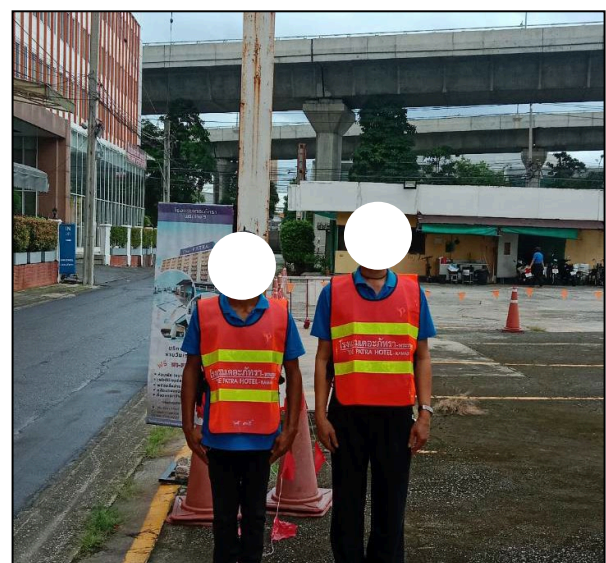
- ปฏิบัติตามกฎหมายที่ห้ามติดเครื่องขณะจอดรถในส่วนของที่จอดรถอย่างเคร่งครัด	- บริเวณลานจอดรถของโครงการได้ติดป้ายจอดรถกรุณาดับเครื่องยนต์ และมีเจ้าหน้าที่คอยเตือนไม่ให้มีการติดเครื่องขณะจอดรถ (รูปที่ 2-1)	-

- จัดให้มีเจ้าหน้าที่ควบคุมการปล่อยรถเข้า-ออกจากโครงการโดยเฉพาะช่วงเวลาเร่งด่วนเช้าและเย็น	- โครงการจะมีเจ้าหน้าที่คอยอำนวยความสะดวกบริเวณลานจอดรถ ซึ่งจะคอยควบคุมการปล่อยรถเข้า-ออกจากโครงการโดยเฉพาะช่วงเวลาเร่งด่วนเช้าและเย็น (รูปที่ 2-1)	-

- จัดให้มีเจ้าหน้าที่ประจำพื้นที่จอดรถของโครงการ และทางเข้า-ออกเพื่อควบคุมและอำนวยความสะดวกในการเข้าจอดรถและป้องกันรถติดภายนอกและภายในโครงการ	- บริเวณลานจอดรถของโครงการจะมีเจ้าหน้าที่คอยควบคุมและอำนวยความสะดวกในการเข้าจอดรถ และป้องกันรถติดภายนอกและภายในโครงการ (รูปที่ 2-1)	-

รูปที่ 2-1 เจ้าหน้าที่คอยอำนวยความสะดวกและป้ายห้ามติดเครื่องขณะจอดรถบริเวณลานจอดรถ

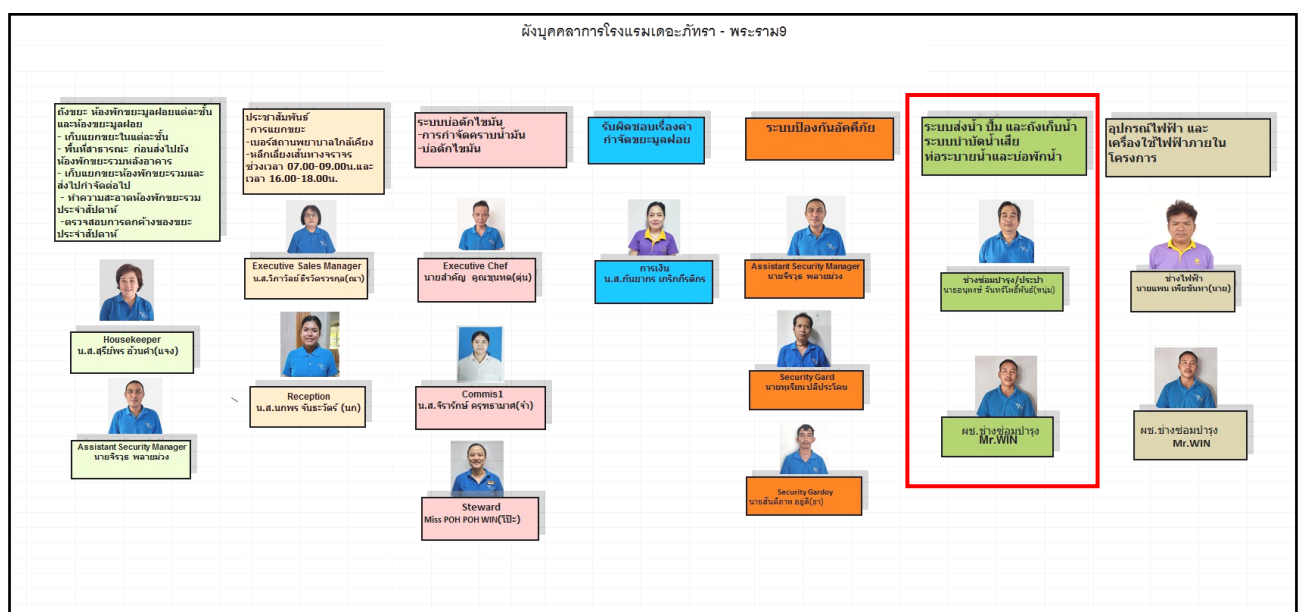
- จัดให้มีเจ้าหน้าที่ควบคุมระบบบำบัดน้ำเสียที่มีความรู้และประสบการณ์อย่างน้อย 1 คน	- โครงการจัดให้มีช่างซ่อมบำรุงและผู้ช่วยช่างซ่อมบำรุงคอยควบคุมดูแลระบบบำบัดน้ำเสีย (รูปที่ 2-2)	-

ผลกระทบ/ตัวแปร	มาตรการป้องกันและแก้ไขผลกระทบสิ่งแวดล้อม	รายละเอียดการปฏิบัติ	ปัญหาและแนวทางแก้ไข
2. แหล่งน้ำและคุณภาพน้ำผิวดิน (ต่อ)	- ควบคุมดูแลประสิทธิภาพของระบบบำบัดน้ำเสียของโครงการ ให้ทำงานได้ตามมาตรฐานน้ำทิ้งจากอาคารประเภท ข ก่อนระบายออกนอกโครงการ	- โครงการจัดให้มีช่างซ่อมบำรุงและผู้ช่วยช่างซ่อมบำรุงคอยควบคุมดูแลประสิทธิภาพของระบบบำบัดน้ำเสียของโครงการให้ทำงานได้ตามมาตรฐานน้ำทิ้งจากอาคาร (รูปที่ 2-2)	-

รูปที่ 2-2 ข้างซ่อมบำรุงและผู้ช่วยช่างซ่อมบำรุงดูแลระบบบำบัดน้ำเสีย

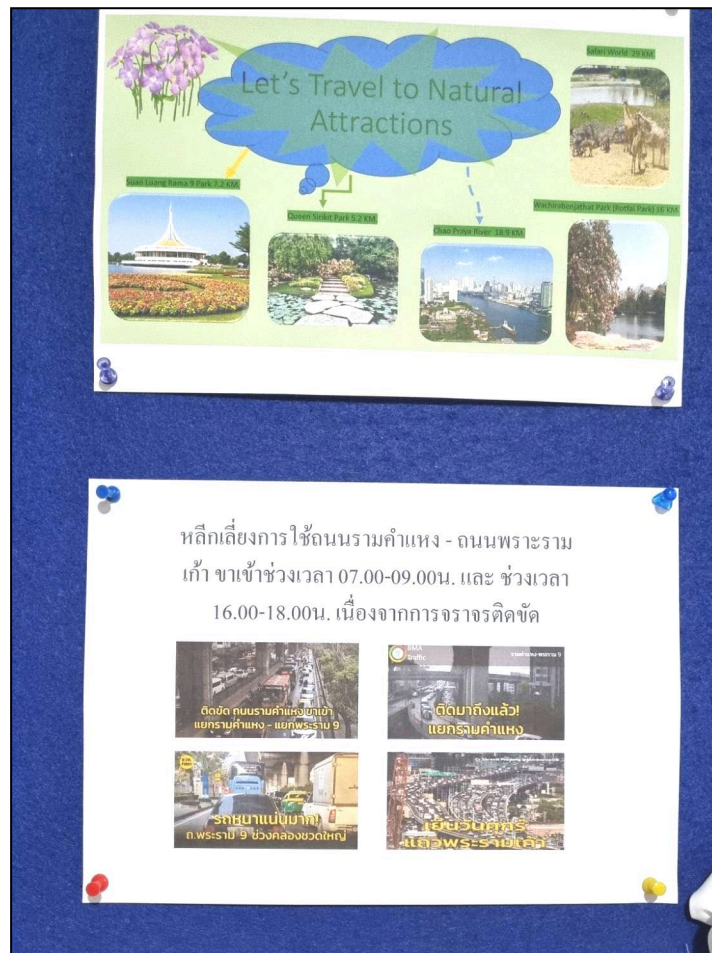
- ส่งเสริมให้ผู้พักอาศัยที่มีรถยนต์ส่วนตัวหลีกเลี่ยงการใช้เส้นทางถนนรามคำแหง และถนนพระรามเก้าในช่วงเวลาเร่งด่วน (07.00-09.00 น. และ 16.00-18.00 น.)	- โครงการได้จัดทำเอกสารประชาสัมพันธ์ให้ผู้ใช้บริการหลีกเลี่ยงการใช้เส้นทางถนนรามคำแหง และถนนพระรามเก้าในช่วงเวลา 07.00-09.00 น. และ 16.00-18.00 น. เนื่องจากการจราจรติดขัด (รูปที่ 2-3)	-

รูปที่ 2-3 เอกสารประชาสัมพันธ์ให้หลีกเลี่ยงการใช้เส้นทางถนนรามคำแหง และถนนพระรามเก้า

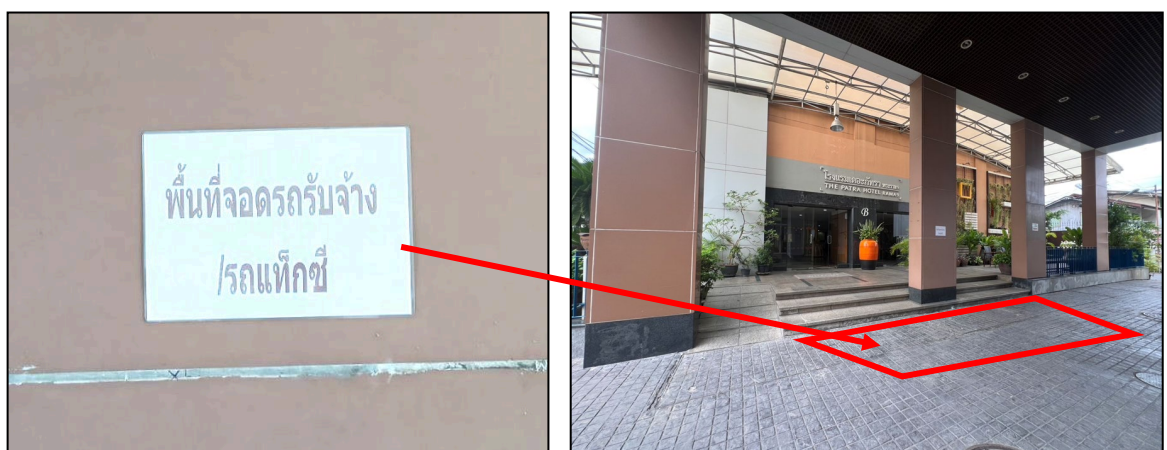
ผลกระทบ/ตัวแปร	มาตรการป้องกันและแก้ไขผลกระทบสิ่งแวดล้อม	รายละเอียดการปฏิบัติ	ปัญหาและแนวทางแก้ไข
3. การคมนาคมขนส่ง (ต่อ)	- สนับสนุนให้มีการใช้บริการรถจักรยานยนต์รับจ้างแทนการใช้รถยนต์ส่วนตัว โดยอำนวยความสะดวกด้วยการจัดพื้นที่ขนาดประมาณ 15 ตารางเมตร ในการจอดรถรับบริเวณด้านหน้าโครงการ	- โครงการได้จัดพื้นที่จอดรถรับจ้างบริเวณด้านหน้าโครงการ (รูปที่ 2-4)	-

รูปที่ 2-4 พื้นที่จอดรถรับจ้างบริเวณด้านหน้าโครงการ

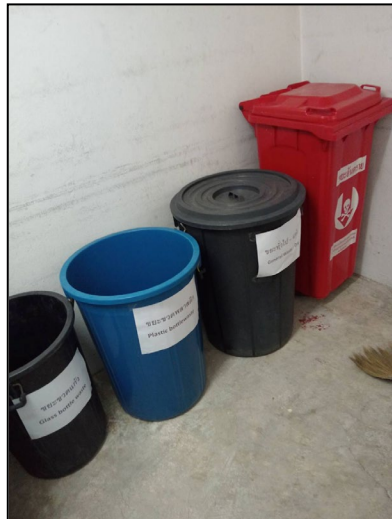
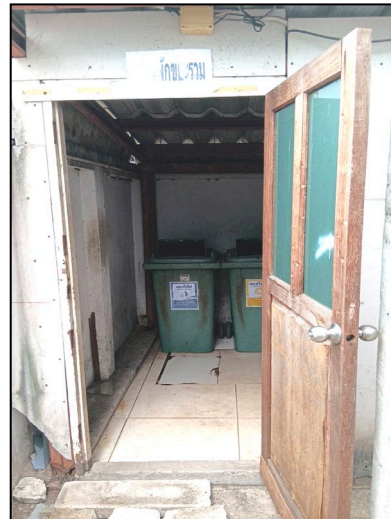
4. การจัดการมูลฝอย	- จัดเตรียมห้องพักมูลฝอยรวมของอาคาร โดยใช้พื้นที่ในห้องพักของปริมาตร 20.8 ลูกบาศก์เมตรในแต่ละชั้นเป็นห้องพักมูลฝอยเพื่อวางภาชนะรองรับมูลฝอย หลังจากนั้น มูลฝอยจะถูกรวบรวมลงไปยังห้องพักมูลฝอยรวมด้านหลังของอาคารขนาด 87.36 ลูกบาศก์เมตร สามารถเก็บมูลฝอยที่เกิดขึ้นจากโครงการได้มากกว่า 3 วัน กรณีไม่มีรถมาเก็บขนมูลฝอย	- โครงการจัดให้มีห้องพักมูลฝอยในแต่ละชั้นของอาคารเพื่อวางภาชนะรองรับมูลฝอย โดยแบ่งเป็น ขยะเปียก ขยะแห้ง ขยะรีไซเคิล และขยะอันตราย และมูลฝอยในแต่ละชั้นจะถูกรวบรวมลงไปยังห้องพักมูลฝอยรวมด้านหลังของอาคาร (รูปที่ 2-5)	-

รูปที่ 2-5 ห้องพักมูลฝอยรวมในแต่ละชั้นและห้องพักมูลฝอยรวมด้านหลังของอาคาร

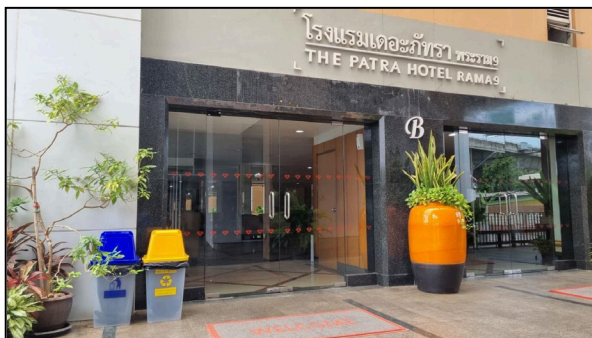
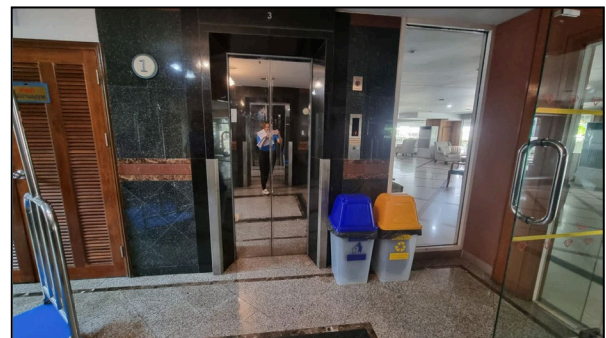
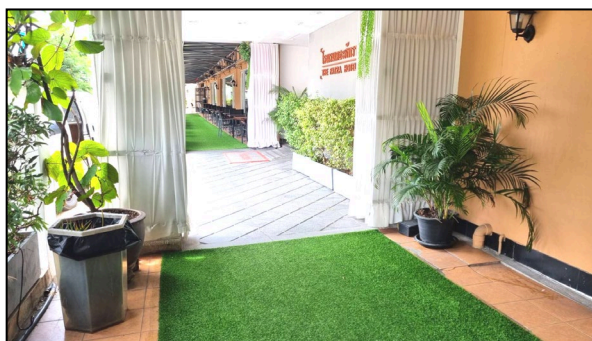
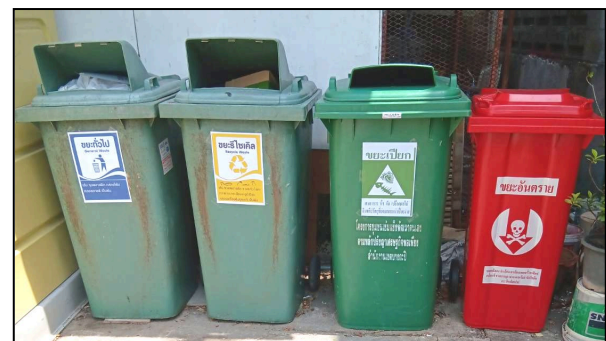
- จัดเตรียมภาชนะรองรับมูลฝอยที่มีฝาปิดอย่างมิดชิด ทั้งภายในห้องพักมูลฝอยในแต่ละชั้น ห้องพักมูลฝอยรวมด้านล่าง และพื้นที่สาธารณะภายในอาคาร โดยแบ่งประเภทของภาชนะเป็น ขยะเปียก ขยะแห้ง และขยะพิษ โดยติดป้ายบอกประเภทของภาชนะให้ชัดเจน และจัดเตรียมจำนวนภาชนะให้เพียงพอและจัดวางในตำแหน่งที่เหมาะสม	- ภายในห้องพักมูลฝอยในแต่ละชั้น ห้องพักมูลฝอยรวมด้านล่าง และพื้นที่สาธารณะภายในอาคารโครงการได้จัดเตรียมภาชนะรองรับมูลฝอยที่มีฝาปิด โดยแบ่งเป็น ขยะเปียก ขยะแห้ง ขยะรีไซเคิล และขยะอันตราย โดยติดป้ายบอกประเภทของภาชนะให้ชัดเจน (รูปที่ 2-5 และรูปที่ 2-6)	-

รูปที่ 2-6 ถังรองรับมูลฝอยภายในพื้นที่โครงการ

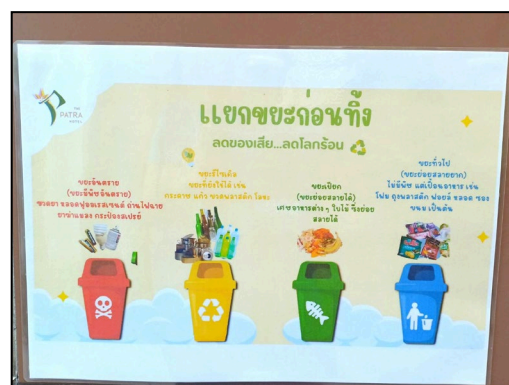
- ส่งเสริมและประชาสัมพันธ์ในการแยกประเภทของมูลฝอย โดยแบ่งเป็นขยะเปียก ขยะแห้ง และขยะพิษ และนำส่วนที่สามารถนำกลับไปใช้ประโยชน์ได้แยกออกมา เพื่อลดปริมาณมูลฝอยให้น้อยลง	- มีการติดป้ายประชาสัมพันธ์ในการแยกประเภทมูลฝอย แบ่งเป็น ขยะเปียก ขยะแห้ง ขยะรีไซเคิล และขยะอันตราย (รูปที่ 2-7)	-

รูปที่ 2-7 ป้ายประชาสัมพันธ์ในการแยกขยะ

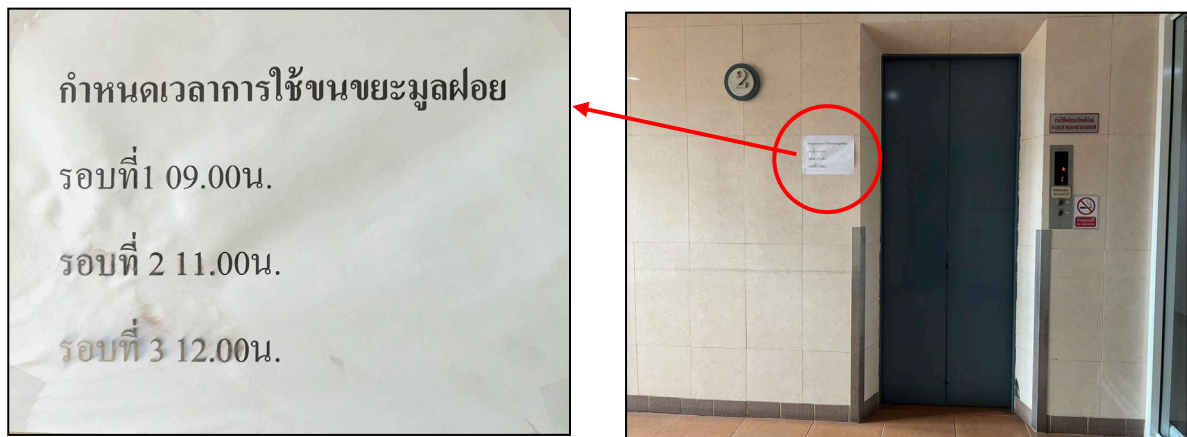
ผลกระทบ/ตัวแปร	มาตรการป้องกันและแก้ไขผลกระทบสิ่งแวดล้อม	รายละเอียดการปฏิบัติ	ปัญหาและแนวทางแก้ไข
4. การจัดการมูลฝอย (ต่อ)	- จัดเส้นทางรถเก็บขนมูลฝอยจากห้องพักมูลฝอยในแต่ละชั้นไปยังห้องพักมูลฝอยรวมของโครงการ โดยกำหนดให้ใช้ลิฟต์โดยสาร 3 ช่วงเวลา 09.00-12.00 น. ในการขนส่งมูลฝอยลงมายังชั้นล่าง และออกทางประตูท้ายมือด้านที่ติดกับห้องพักมูลฝอยรวม	- โครงการได้กำหนดช่วงเวลาให้ใช้ลิฟต์ขนของในการขนส่งมูลฝอยลงมายังชั้นล่าง ในช่วงเวลา 09.00-12.00 น. (รูปที่ 2-8)	-

รูปที่ 2-8 กำหนดช่วงเวลาให้ใช้ลิฟต์โดยสารในการขนส่งมูลฝอยลงมายังชั้นล่าง

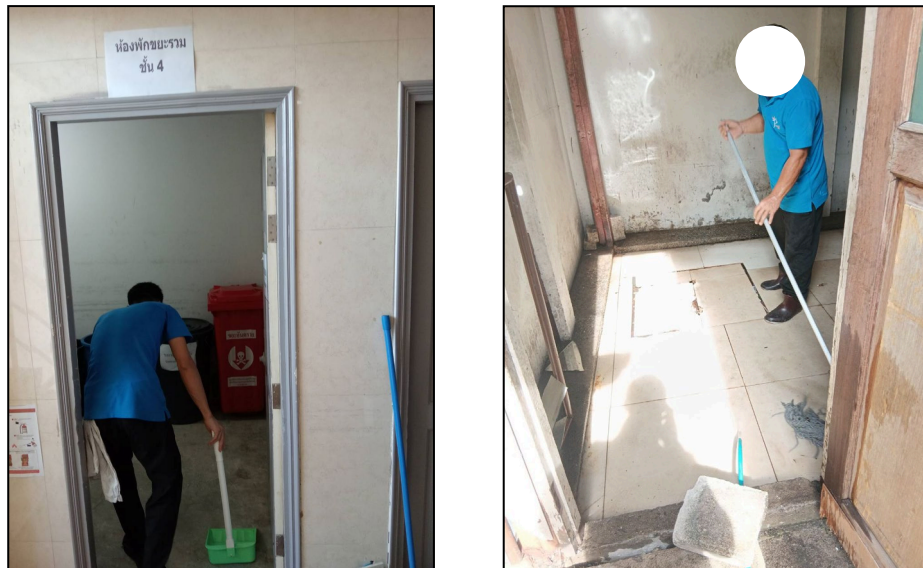
- ทำความสะอาดห้องพักมูลฝอยทั้งห้องพักมูลฝอยในแต่ละชั้น และห้องพักมูลฝอยรวมของอาคาร อย่างน้อย 2 ครั้ง/เดือน และระบายน้ำเสียผ่านระบบท่อเข้าสู่ระบบบำบัดน้ำเสียของโครงการ	- โครงการจัดให้มีพนักงานคอยทำความสะอาดห้องพักมูลฝอยในแต่ละชั้น และห้องพักมูลฝอยรวมของอาคาร ซึ่งน้ำเสียที่เกิดขึ้นจะผ่านระบบท่อเข้าสู่ระบบบำบัดน้ำเสียของโครงการ (รูปที่ 2-9)	-

รูปที่ 2-9 พนักงานทำความสะอาดห้องพักมูลฝอยในแต่ละชั้น และห้องพักมูลฝอยรวมของอาคาร

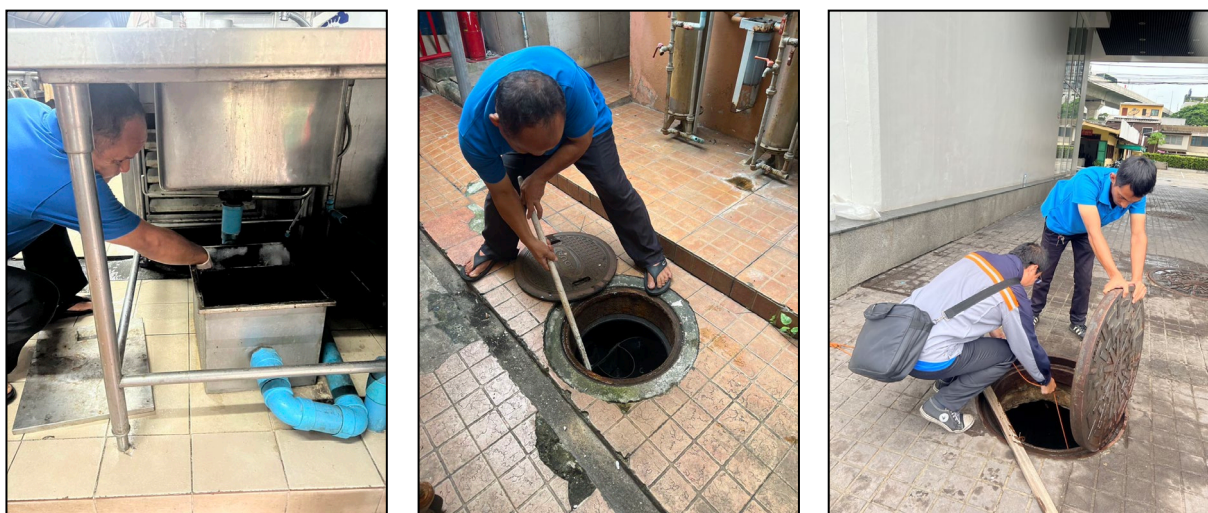
2. แหล่งน้ำและคุณภาพน้ำผิวดิน	- ระบบบำบัดน้ำเสียของโครงการต้องมีความสามารถในการบำบัดน้ำเสียไม่น้อยกว่า 68.04 ลบ.ม./วัน	- โครงการจัดให้มีระบบบำบัดน้ำเสียจำนวน 2 ชุด ซึ่งสามารถรองรับปริมาณน้ำเสียที่เกิดขึ้นได้อย่างเพียงพอ (รูปที่ 2-10)	-

5. การบำบัดน้ำเสีย	- หมั่นตรวจสอบ ดูแล และบำรุงรักษาระบบบำบัดน้ำเสียให้มีประสิทธิภาพสูงสุดอยู่เสมอ	- โครงการมีเจ้าหน้าที่คอยตรวจสอบ ดูแล และบำรุงรักษาระบบบำบัดน้ำเสียให้มีประสิทธิภาพเป็นประจำ (รูปที่ 2-10 และ ภาคผนวก 8)	-

ผลกระทบ/ตัวแปร	มาตรการป้องกันและแก้ไขผลกระทบสิ่งแวดล้อม	รายละเอียดการปฏิบัติ	ปัญหาและแนวทางแก้ไข
5. การบำบัดน้ำเสีย (ต่อ)	- หมั่นสูบน้ำออกจากระบบบำบัดน้ำเสียเป็นประจำทุกๆ 15 วัน	- โครงการมีการสูบน้ำออกจากระบบบำบัดน้ำเสียเป็นประจำ (รูปที่ 2-10)	-

รูปที่ 2-10 การดูแล บำรุงรักษา และสูบน้ำออกจากกระบบบำบัดน้ำเสีย

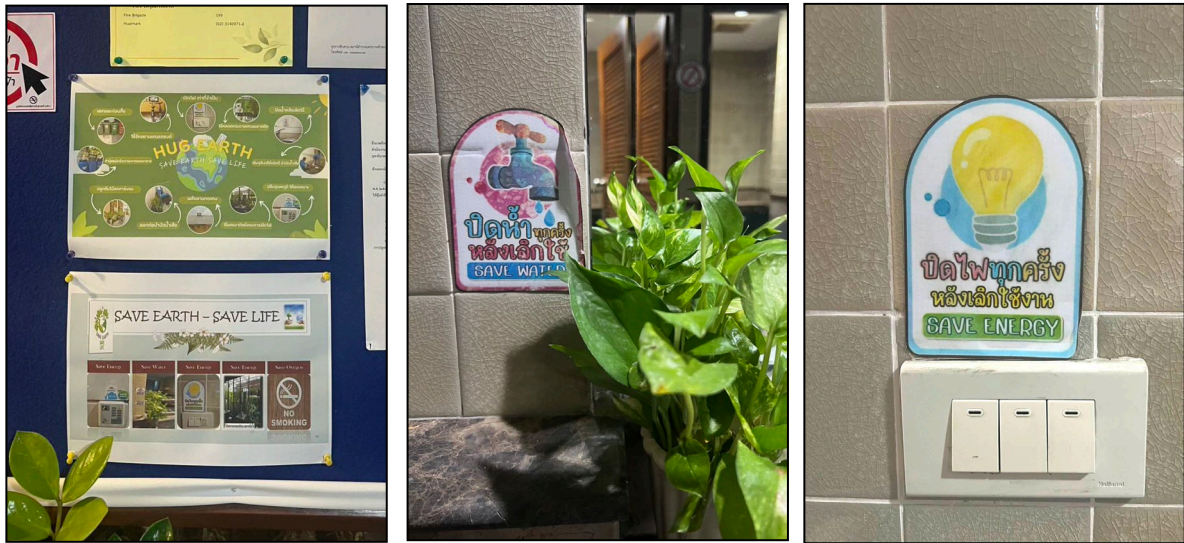
6. การใช้น้ำ	- ส่งเสริมและประชาสัมพันธ์การประหยัดน้ำ ทั้งผู้พักอาศัยและพนักงานของโครงการ	- โครงการมีป้ายประชาสัมพันธ์ณรงค์การใช้น้ำอย่างประหยัดให้ผู้ใช้บริการและพนักงานของโครงการ (รูปที่ 2-11)	-

7. การใช้ไฟฟ้า	- ส่งเสริมและประชาสัมพันธ์การประหยัดพลังงาน เช่น การปิดไฟหลังจากห้อง การถอดปลั๊กเครื่องใช้ไฟฟ้าหลังการใช้งาน และ การใช้เครื่องใช้ไฟฟ้าแบบประหยัดพลังงาน เป็นต้น	- โครงการมีป้ายประชาสัมพันธ์ณรงค์การประหยัดพลังงาน (รูปที่ 2-11)	-

รูปที่ 2-11 ป้ายรณรงค์การใช้น้ำและไฟอย่างประหยัด

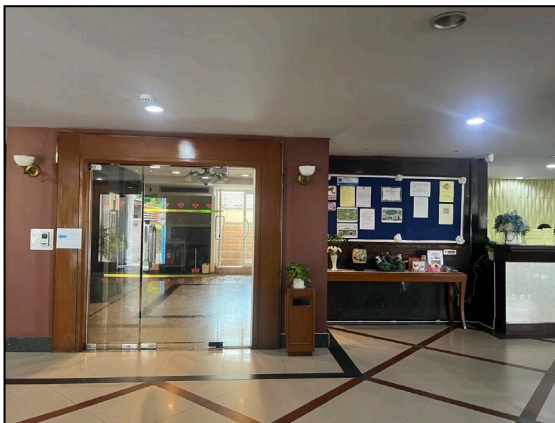
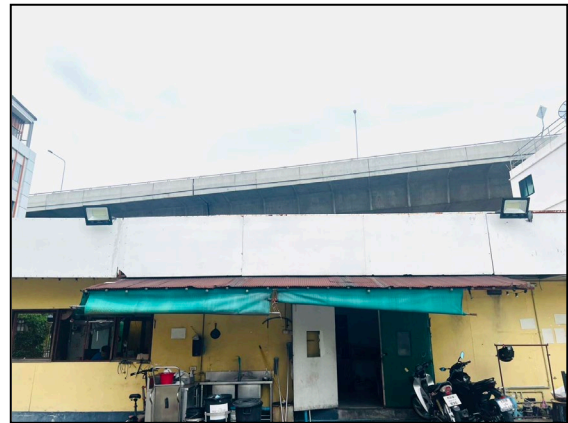
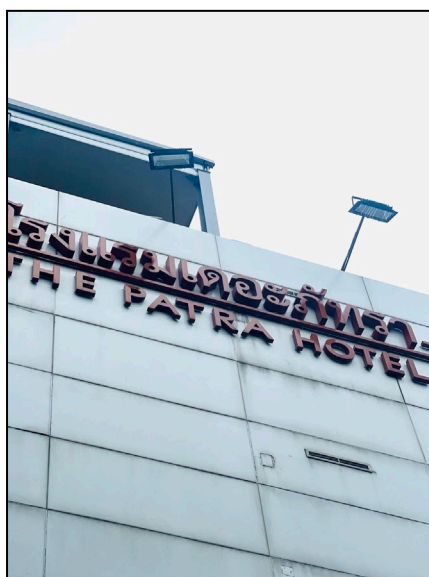
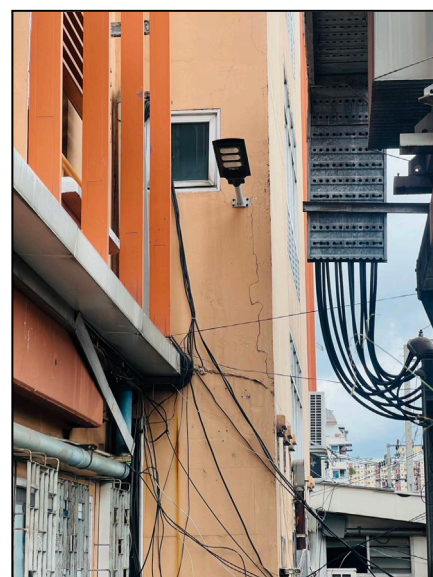
- กำหนดให้ใช้หลอดไฟฟ้าภายในอาคารเป็นแบบประหยัดพลังงาน	- การเลือกใช้หลอดไฟฟ้าของโครงการจะพิจารณาเลือกใช้เป็นแบบประหยัดพลังงาน เช่น การเลือกใช้หลอดไฟ LED และ โซล่าเซลล์ (รูปที่ 2-12)	-

รูปที่ 2-12 การใช้หลอดไฟ LED และโซล่าเซลล์

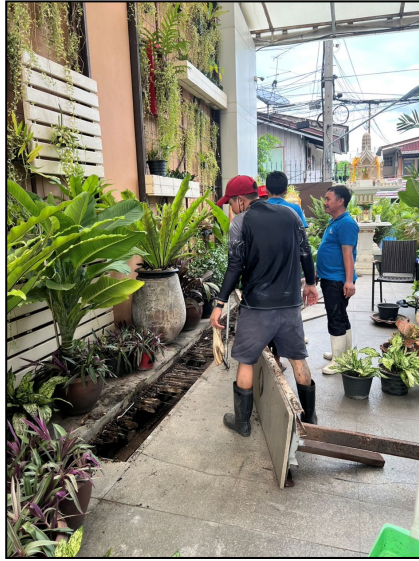
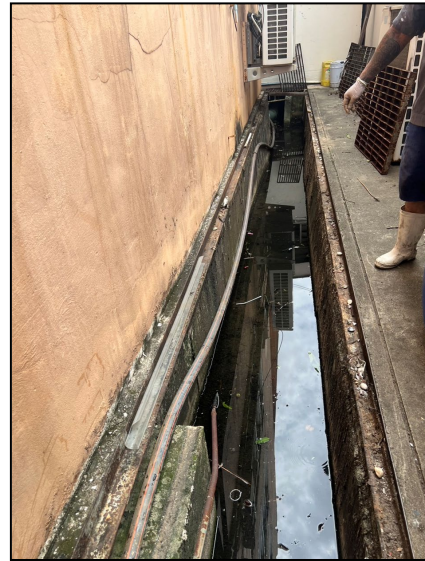
8. การระบายน้ำและป้องกันน้ำท่วม	- ตรวจสอบสิ่งอุดตันหรือกีดขวางทางไหลของน้ำในท่อระบายน้ำของโครงการ ถ้ามีการสะสมตัวของเศษดิน ตะกอนต่างๆ ในท่อระบายน้ำมาก ควรลอกออกจากท่อระบายน้ำ	- ในช่วงเดือนมกราคม-มิถุนายน 2568 โครงการได้ทำการลอกท่อระบายน้ำรอบโครงการ (รูปที่ 2-13)	-

- ตรวจสอบท่อระบายน้ำฝนและบ่อพักน้ำของโครงการ รวมทั้งบ่อพักน้ำสาธารณะหน้าโครงการ ว่ามีประสิทธิภาพการระบายน้ำได้เพียงพอตามที่ออกแบบหรือไม่ และถ้าพบปัญหาด้านการระบายน้ำควรรีบดำเนินการปรับปรุงแก้ไข โดยเฉพาะช่วงก่อนถึงฤดูฝนให้ทำการตัดขยะและดินตะกอนที่ตกค้างออกให้หมด	- ในช่วงเดือนมกราคม-มิถุนายน 2568 โครงการได้ทำการลอกท่อระบายน้ำรอบโครงการ (รูปที่ 2-13)	-

รูปที่ 2-13 การลอกท่อระบายน้ำรอบโครงการ

3. การระบายน้ำ	<ul style="list-style-type: none"> ● ท่อระบายน้ำและบ่อพักน้ำ - เศษขยะ ตะกอนดิน สิ่งอุดตันหรือกีดขวางทางระบายน้ำ 	- เป็นประจำทุกๆ 6 เดือน	- ในช่วงเดือนมกราคม-มิถุนายน 2568 โครงการได้ทำการลอกท่อระบายน้ำรอบโครงการ (รูปที่ 2-13)	-

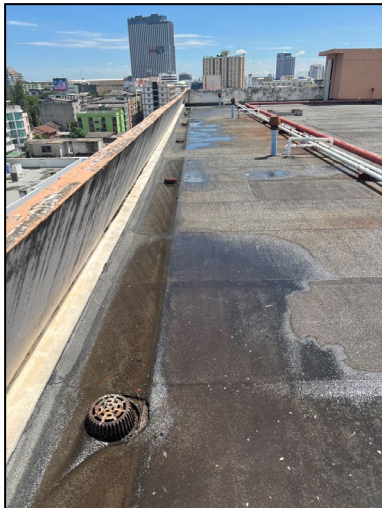
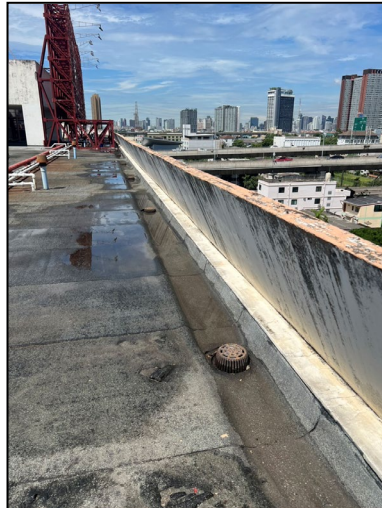
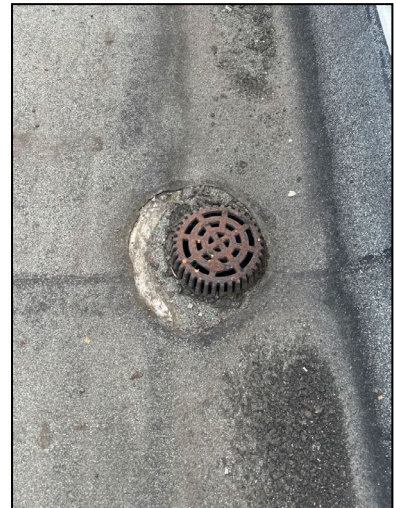
- จัดเตรียมพื้นที่กักเก็บน้ำฝนส่วนเกินปริมาตรความจุ 156.373 ลบ.ม. บริเวณชั้นดาดฟ้า เส้นท่อระบายน้ำ และบ่อพัก เพื่อลดอัตราการระบายน้ำออกจากพื้นที่โครงการ	- บริเวณชั้นดาดฟ้าของโครงการจะมีรางระบายน้ำรอบอาคารเพื่อรองรับน้ำฝนและระบายลงสู่เส้นท่อระบายน้ำไปยังบ่อพัก (รูปที่ 2-14)	-

รูปที่ 2-14 รางระบายน้ำรอบอาคารบริเวณชั้นดาดฟ้า

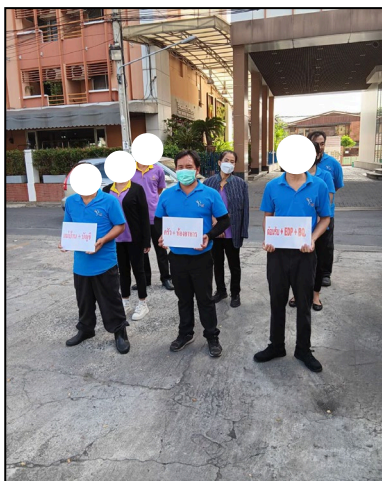
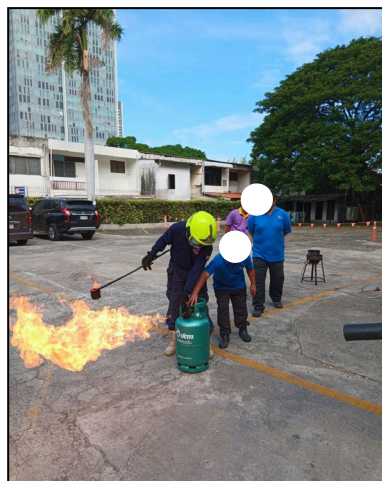
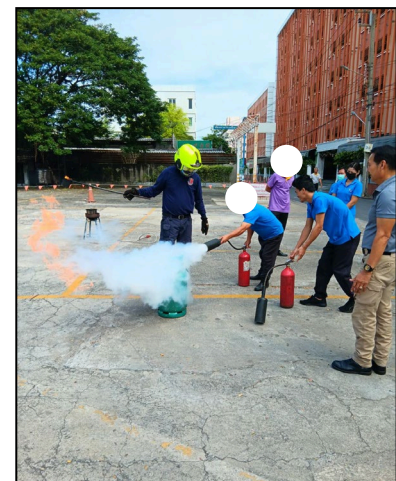
ผลกระทบ/ตัวแปร	มาตรการป้องกันและแก้ไขผลกระทบสิ่งแวดล้อม	รายละเอียดการปฏิบัติ	ปัญหาและแนวทางแก้ไข
9. การป้องกันบรรเทา สาธารณภัย	- จัดเตรียมแผนปฏิบัติการฝึกซ้อมและฝึกอบรมพนักงานเพื่อจัด ซ้อมแผนป้องกันและระงับอัคคีภัย และการใช้เครื่องมือดับเพลิง โดยจัดให้มีการฝึกซ้อมทุกๆ 6 เดือน หรืออย่างน้อยปีละ 1 ครั้ง	- โครงการจัดให้มีการฝึกซ้อมดับเพลิงและ ฝึกซ้อมอพยพหนีไฟในช่วงเดือนพฤศจิกายน หรือธันวาคมเป็นประจำทุกปี โดยเมื่อปี 2567 ได้ทำการฝึกซ้อมดับเพลิงและอพยพหนีไฟ เมื่อวันที่ 16 ธันวาคม 2567 มีจำนวน ผู้เข้าร่วมฝึกซ้อมทั้งหมด 34 คน (รูปที่ 2-15 และภาคผนวก 13)	-

รูปที่ 2-15 การฝึกซ้อมดับเพลิงและอพยพหนีไฟ

คุณภาพสิ่งแวดล้อม	มาตรการติดตามตรวจสอบคุณภาพสิ่งแวดล้อม	ความถี่	การดำเนินการ	ข้อเสนอแนะ/แนวทางแก้ไข
6. ระบบป้องกันอัคคีภัย	<ul style="list-style-type: none"> ● ระบบสัญญาณแจ้งเหตุเพลิงไหม้ <ul style="list-style-type: none"> - สภาพพร้อมใช้งาน ● ระบบจ่ายไฟสำรอง <ul style="list-style-type: none"> - แบตเตอรี่สำรองที่พร้อมใช้งานตลอดเวลา ● ป้ายและเครื่องหมายแสดงทางหนีไฟและแผนผังเส้นทางหนีไฟ <ul style="list-style-type: none"> - สภาพทั่วไปและการมองเห็นที่ชัดเจน ● อุปกรณ์ดับเพลิง <ul style="list-style-type: none"> - ตู้หัวฉีดน้ำดับเพลิง : สภาพพร้อมใช้งาน ไม่มีสิ่งกีดขวาง - ถังดับเพลิงเคมีชนิดมือถือ : สภาพพร้อมใช้งาน อายุการใช้งาน ระดับน้ำในถัง - ถังเก็บน้ำดับเพลิง : ระดับน้ำในถัง - เครื่องสูบน้ำดับเพลิง : สภาพพร้อมใช้งาน ● บันไดหนีไฟและเส้นทางหนีไฟ <ul style="list-style-type: none"> - สภาพพร้อมใช้งาน ไม่มีสิ่งกีดขวาง 	<ul style="list-style-type: none"> - เป็นประจำทุกๆ เดือน - เป็นประจำทุกๆ 3 เดือน - เป็นประจำทุกๆ 6 เดือน - เป็นประจำทุกๆ เดือน - เป็นประจำทุกๆ 3 เดือน - เป็นประจำทุกๆ เดือน - เป็นประจำทุกๆ 3 เดือน - เป็นประจำทุกๆ เดือน 	<ul style="list-style-type: none"> - โครงการได้จัดให้มีเจ้าหน้าที่รับผิดชอบในการตรวจสอบอุปกรณ์เตือนและป้องกันเพลิงไหม้ให้มีสภาพการใช้งานได้ดีอยู่เสมอ (ภาคผนวก 12) รวมทั้งมีการฝึกซ้อมดับเพลิงและฝึกซ้อมอพยพหนีไฟเป็นประจำทุกปี โดยเมื่อปี 2567 ได้ทำการฝึกซ้อมดับเพลิงและอพยพหนีไฟ เมื่อวันที่ 16 ธันวาคม 2567 มีจำนวนผู้เข้าร่วมฝึกซ้อมทั้งหมด 34 คน (รูปที่ 2-15 และภาคผนวก 13) 	-

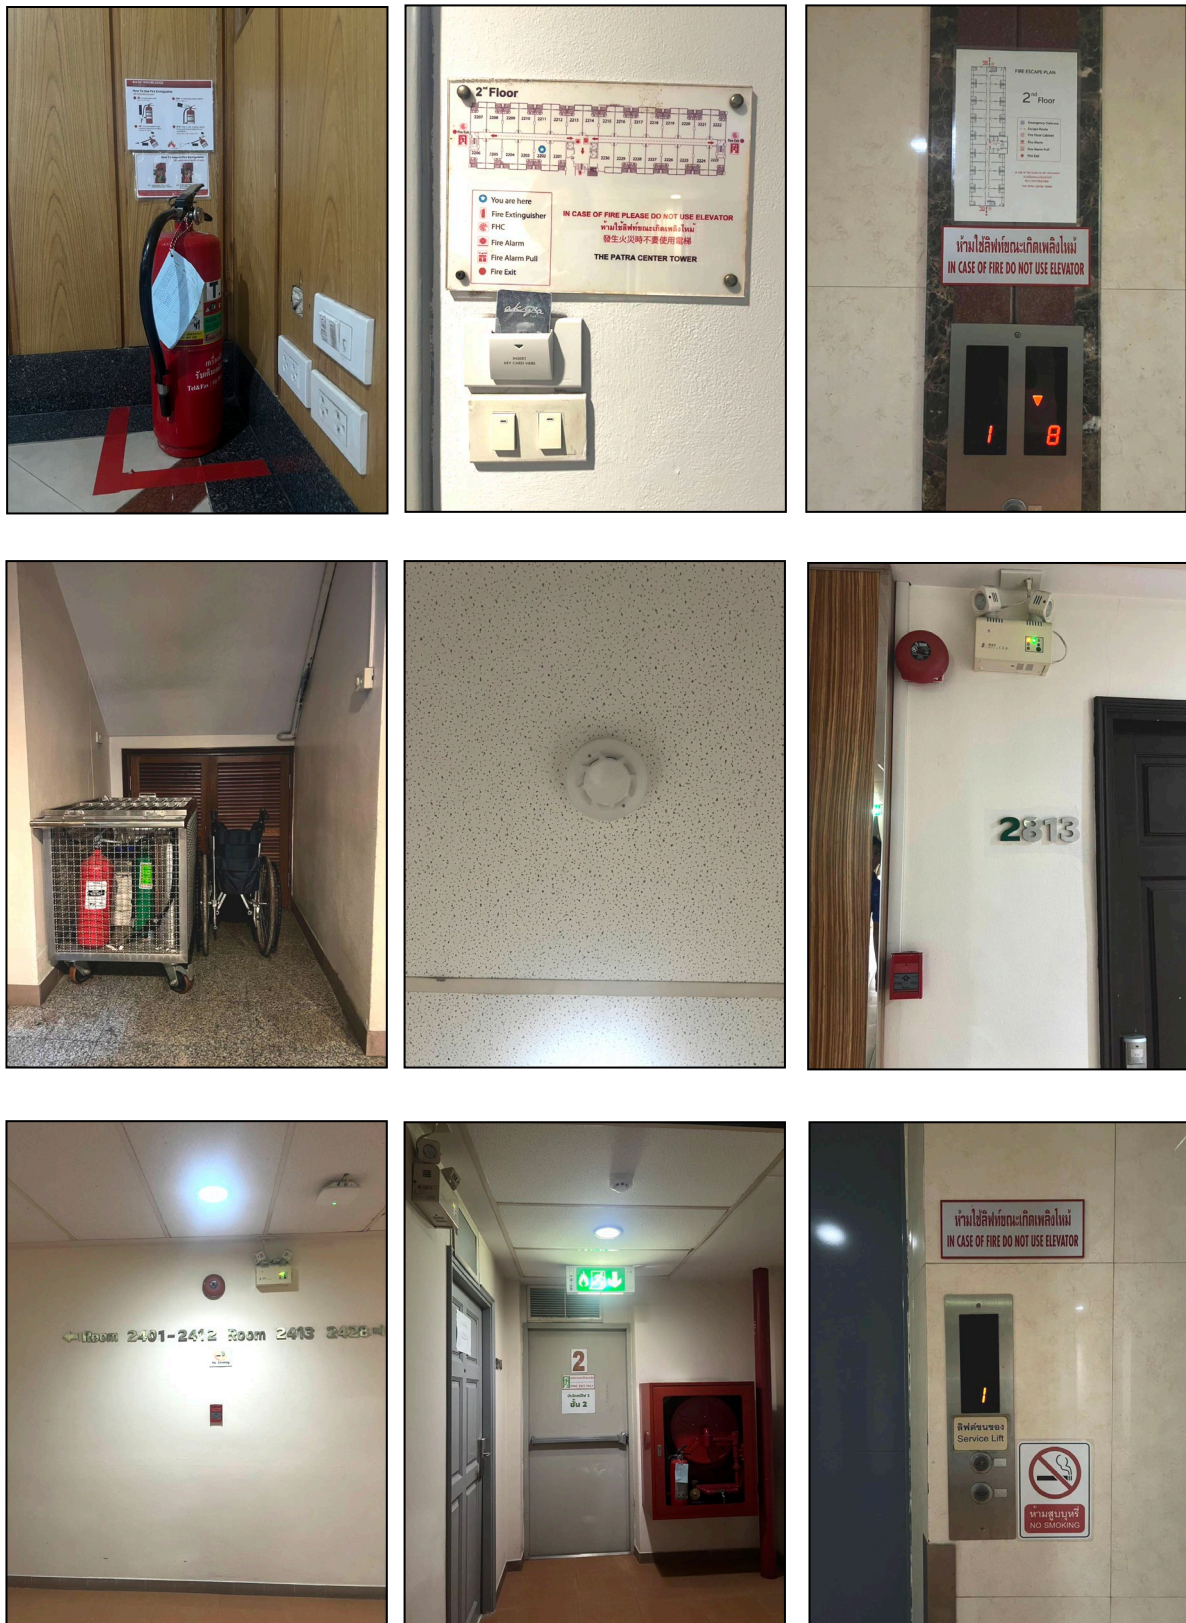
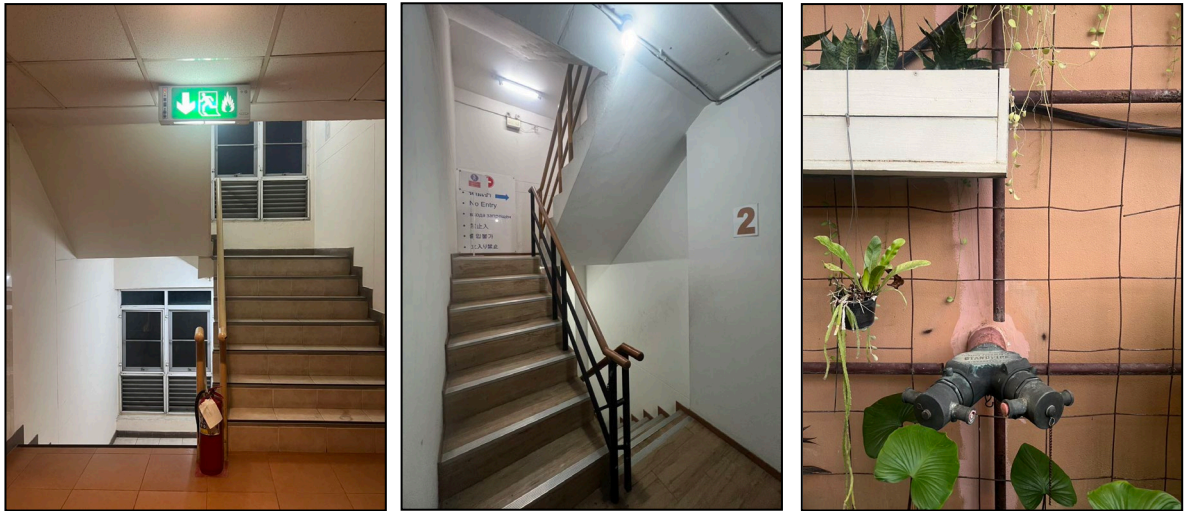
- การออกแบบและติดตั้งระบบสัญญาณแจ้งเหตุเพลิงไหม้ ระบบ ผจญเพลิง ทางหนีไฟ ที่สอดคล้องกับกฎกระทรวงฉบับที่ 33 (2535) กฎกระทรวงฉบับที่ 50 (2540) และมาตรฐานต่างๆ ตาม รายละเอียดในบทที่ 2	- โครงการจัดให้มีและติดตั้งระบบสัญญาณแจ้ง เหตุเพลิงไหม้ ระบบผจญเพลิง ทางหนีไฟ ได้แก่ อุปกรณ์แจ้งเหตุแบบกริ่งสัญญาณแบบใช้มือ เครื่องตรวจจับควันและความร้อน ตู้หัวฉีด ดับเพลิง บันไดหนีไฟเป็นคอนกรีตเสริมเหล็ก ป้ายบอกทางหนีไฟ และป้ายบอกตำแหน่งจุด ที่อยู่อุปกรณ์ดับเพลิง (รูปที่ 2-16)	-

ผลกระทบ/ตัวแปร	มาตรการป้องกันและแก้ไขผลกระทบสิ่งแวดล้อม	รายละเอียดการปฏิบัติ	ปัญหาและแนวทางแก้ไข
9. การป้องกันบรรเทา สาธารณภัย (ต่อ)	- ประชาสัมพันธ์ให้ความรู้แก่ผู้พักอาศัย และพนักงานโครงการ ทราบวิธีการปฏิบัติตนเมื่อเกิดไฟไหม้ และการใช้อุปกรณ์ดับเพลิง โดยจัดให้มีคู่มือฉุกเฉิน และติดตั้งแผนผังอาคารแสดงตำแหน่งทาง หนีไฟ และอุปกรณ์ดับเพลิงประจำบริเวณโถงลิฟท์ของทุกชั้น	- โครงการจัดให้มีคู่มือฉุกเฉิน และติดตั้ง แผนผังอาคารแสดงตำแหน่งทางหนีไฟ ป้าย แนะนำการใช้อุปกรณ์และอุปกรณ์ดับเพลิง ทุกชั้น (รูปที่ 2-16 และภาคผนวก 3)	-

รูปที่ 2-16 อุปกรณ์ป้องกันอัคคีภัย ป้ายแนะนำการใช้อุปกรณ์ ไฟฉุกเฉิน และบันไดหนีไฟ

รูปที่ 2-16 (ต่อ) อุปกรณ์ป้องกันอัคคีภัย ป้ายแนะนำการใช้อุปกรณ์ ไฟฉุกเฉิน และบันไดหนีไฟ

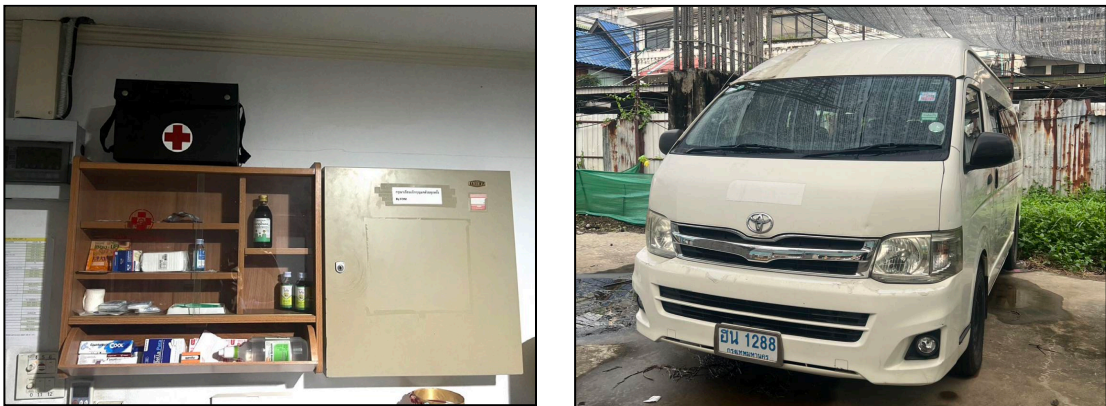
10. การสาธารณสุข	- มาตรการในการจัดการระบบสาธารณสุขโรค สุขาภิบาล และ อนามัยสิ่งแวดล้อม ได้แก่ <ul style="list-style-type: none"> จัดเตรียมระบบการปฐมพยาบาล และอุปกรณ์ต่างๆ ที่ จำเป็นเบื้องต้น รวมทั้งพาหนะสำรองในกรณีฉุกเฉินที่ต้อง นำส่งสถานพยาบาล ประสานงานกับสถานบริการทางสาธารณสุขทั้งรัฐ และ เอกชนในบริเวณใกล้เคียงเพื่อสำรองยามฉุกเฉิน 	- โครงการได้เตรียมอุปกรณ์ปฐมพยาบาล ที่ จำเป็นเบื้องต้น และพาหนะสำรองในกรณี ฉุกเฉินที่ต้องนำส่งสถานพยาบาล รวมทั้ง ประสานงานกับสถานบริการทางสาธารณสุข บริเวณใกล้เคียง (รูปที่ 2-17)	-

รูปที่ 2-17 อุปกรณ์ปฐมพยาบาลเบื้องต้น และพาหนะสำรองในกรณีฉุกเฉิน

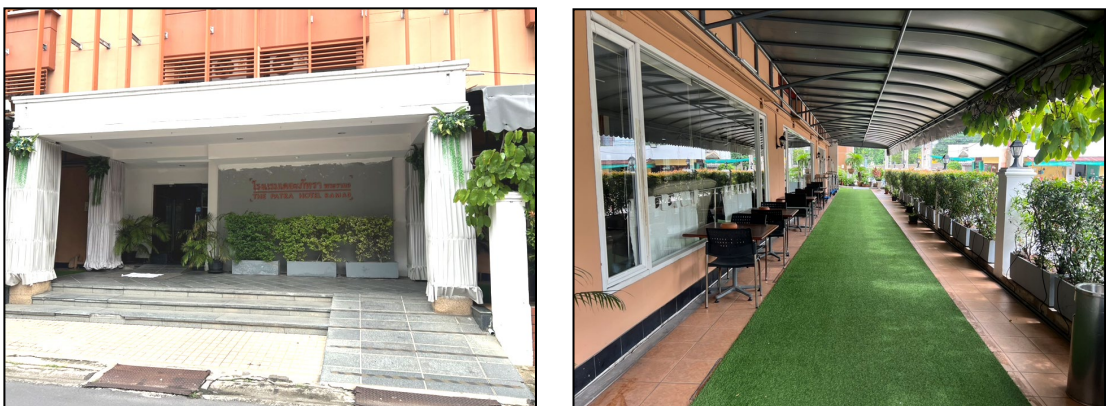
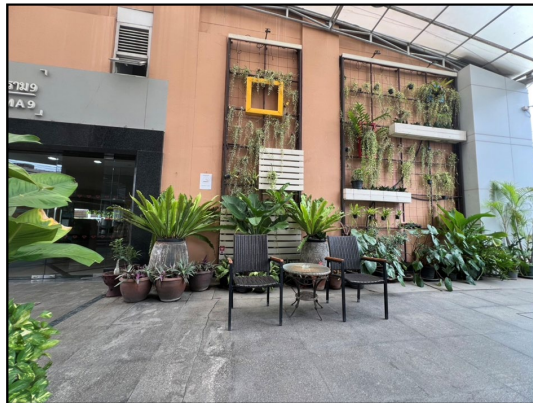
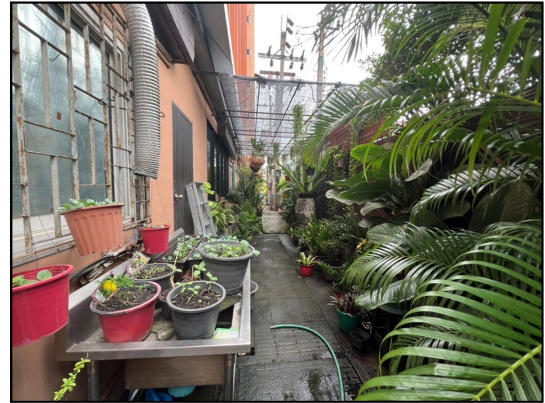
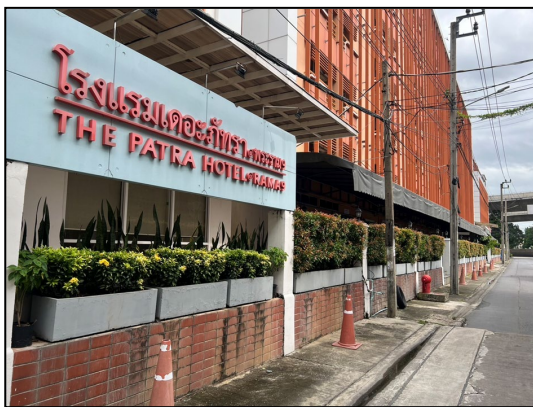
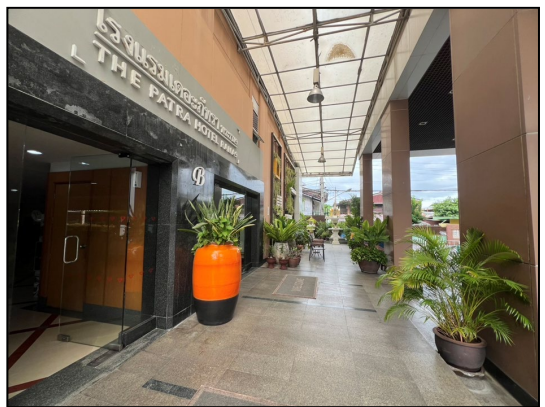
ผลกระทบ/ตัวแปร	มาตรการป้องกันและแก้ไขผลกระทบสิ่งแวดล้อม	รายละเอียดการปฏิบัติ	ปัญหาและแนวทางแก้ไข
11. ทัศนียภาพ	- ดูแลรักษา บำรุงพันธุ์ไม้ในสวนหย่อมให้คงงามอยู่เสมอทั้งด้านหน้าและด้านหลังของโครงการโดยให้มีการปลูกไม้เลื้อยเพิ่มมากขึ้น เพื่อใช้บังบังส่วนที่เป็นคอนกรีต	- โครงการจัดให้มีพื้นที่สีเขียวภายในพื้นที่โครงการ และมีดูแลรักษา บำรุงพันธุ์ไม้ในสวนหย่อมให้คงงามอยู่เสมอ (รูปที่ 2-18)	-
	- เลือกใช้วัสดุตกแต่งภายนอกอาคารให้กลมกลืน สอดคล้องกับอาคารอื่นๆ โดยรอบ เพื่อลดความขัดแย้งทางสายตา	- สภาพพื้นที่โดยรอบโครงการ เป็นอาคารพักอาศัย และสำนักงานซึ่งมีสภาพใกล้เคียงกับอาคารโครงการ	-

รูปที่ 2-18 ต้นไม้และสวนหย่อมภายในพื้นที่โครงการ

รูปที่ 2-18 (ต่อ) ต้นไม้และสวนหย่อมภายในพื้นที่โครงการ
