ผลการปฏิบัติตามมาตรการป้องกันและ
แก้ไขผลกระทบสิ่งแวดล้อม

ตารางที่ 2.2-1 สรุปผลการปฏิบัติตามมาตรการป้องกันและแก้ไขผลกระทบสิ่งแวดล้อม (ระยะดำเนินการ) โครงการ โรงแรมเทอร์เวลลอดจ์ สุขุมวิท 11

รายงานผลการปฏิบัติตามมาตรการป้องกันและแก้ไขผลกระทบสิ่งแวดล้อมและมาตรการติดตามตรวจสอบผลกระทบสิ่งแวดล้อม
โครงการ โรงแรมเทรเวลลอดจ์ สุขุมวิท 11 ฉบับเดือน มกราคม – มิถุนายน 2568 (ระยะดำเนินการ)

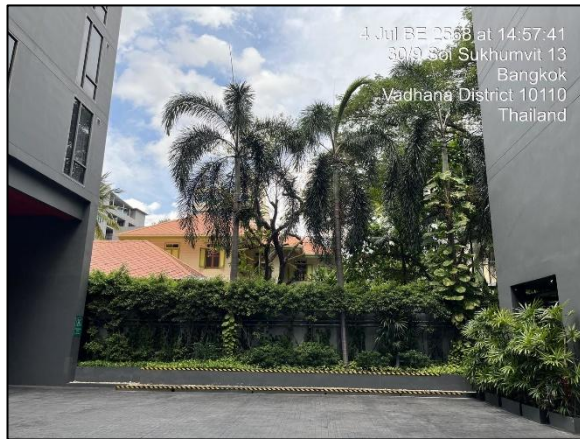
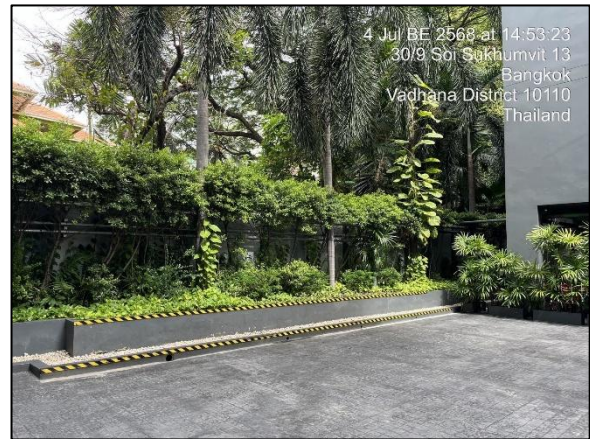
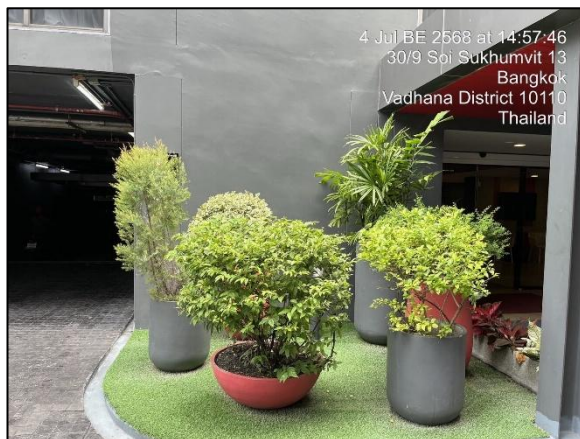
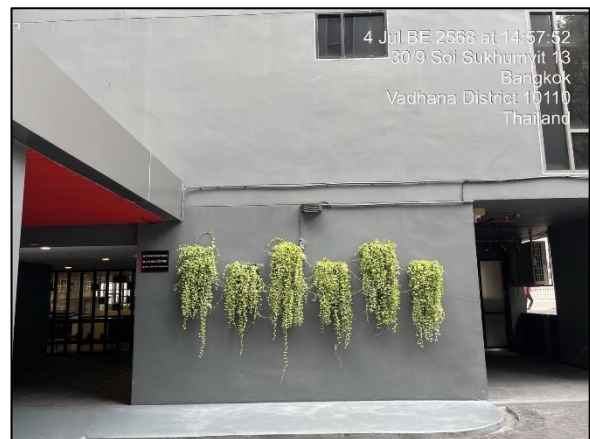
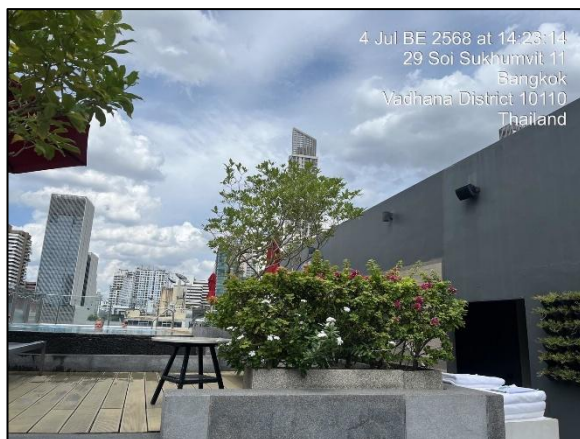
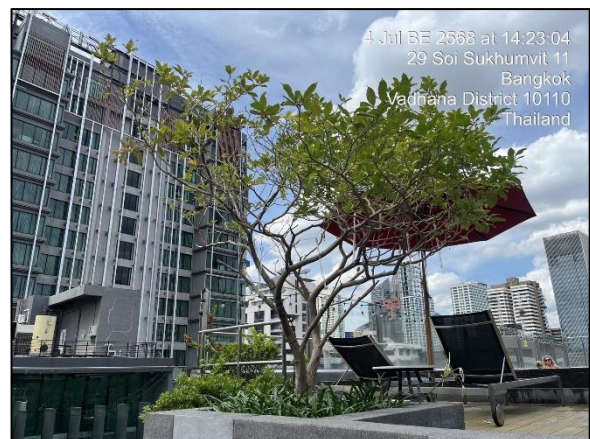
1. ทรัพยากรสิ่งแวดล้อมทางกายภาพ				
1.1 สภาพภูมิประเทศ	1) โครงการต้องจัดให้มีพื้นที่ว่างโดยรอบอาคาร ดังนี้ - มีพื้นที่สีเขียวทั้งหมด 488.89 ตร.ม. คิดเป็นอัตราส่วนพื้นที่สีเขียวเป็น 1.02 ตร.ม. ต่อผู้พักอาศัย 1 คน โดยมีพื้นที่ไม้ยืนต้น 314.08 ตร.ม.	✓	โครงการจัดให้มีพื้นที่สีเขียวตามที่กำหนดในมาตรการ ฯ	รูปที่ 2.2-1 พื้นที่สีเขียว -

4) กำหนดให้โครงการจัดให้มีพื้นที่สีเขียวระดับพื้นดิน 488.89 ตารางเมตร ตามที่เสนอในผังบริเวณแสดงพื้นที่สีเขียวของโครงการ ตลอดระยะดำเนินการโครงการ	✓	โครงการจัดให้มีพื้นที่สีเขียวตามที่กำหนดในมาตรการ ฯ	รูปที่ 2.2-1 พื้นที่สีเขียว -

1.4 ทรัพยากรดิน	1) ให้โครงการจัดให้มีพื้นที่สีเขียวระดับพื้นดิน 488.89 ตารางเมตรตามที่เสนอในผังบริเวณแสดงพื้นที่สีเขียวของโครงการ ตลอดระยะดำเนินการโครงการ	✓	โครงการจัดให้มีพื้นที่สีเขียวตามที่กำหนดในมาตรการ ฯ	รูปที่ 2.2-1 พื้นที่สีเขียว	-

2) กำหนดให้โครงการรักษาพื้นที่ว่างรอบอาคาร และพื้นที่สีเขียวขนาด 488.89 ตารางเมตร ตลอดระยะการดำเนินการ	✓	โครงการจัดให้มีพื้นที่สีเขียวตามที่กำหนดในมาตรการ ฯ	รูปที่ 2.2-1 พื้นที่สีเขียว	-

พื้นที่สีเขียวในโครงการ

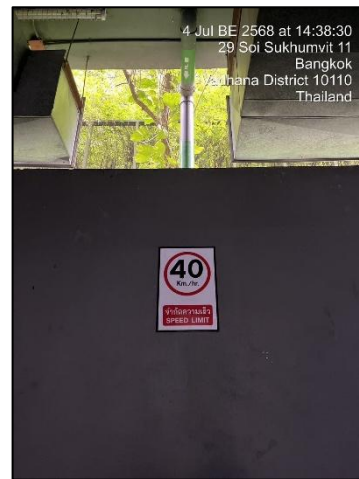
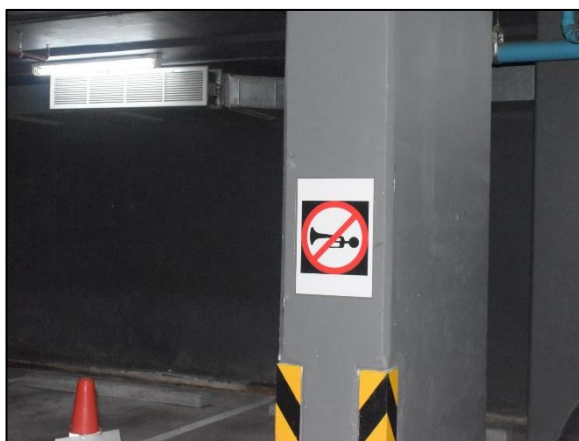
1.3 เสียง	1) ควบคุมความเร็วของยานพาหนะในบริเวณพื้นที่โครงการ เช่น ติดป้ายจำกัดความเร็ว หรือทำสัญญาณ เพื่อลดความเร็ว และช่วยลดระดับเสียงที่เกิดจากการแล่นของรถยนต์ลดลงไปด้วย	✓	โครงการมีการควบคุมความเร็วของยานพาหนะ และมีเจ้าหน้าที่รักษาความปลอดภัยคอยดูแลอยู่เสมอ	รูปที่ 2.2-2 การจราจร	-

2) รณรงค์ให้ผู้ขับขี่รถยนต์ภายในโครงการห้ามบีบแตรส่งเสียงดังรบกวน	✓	โครงการมีการรณรงค์ให้ผู้ขับขี่รถยนต์ภายในโครงการห้ามบีบแตรส่งเสียงดังรบกวน	รูปที่ 2.2-2 การจราจร	-

ป้ายจำกัดความเร็ว

ป้ายห้ามบีบแตร

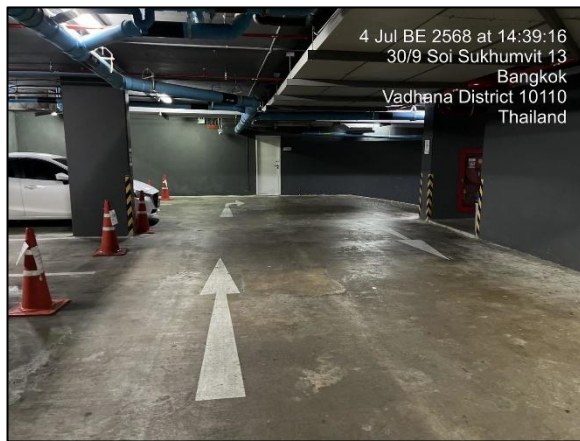
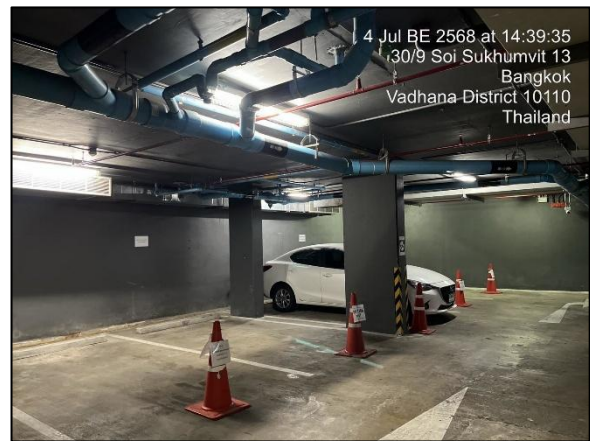
7) จัดให้มีแสงไฟส่องสว่างทางเดินรถให้สว่างเพียงพอ ทั้งเวลากลางวัน และกลางคืน	✓	โครงการจัดให้มีไฟฟ้าส่องสว่างบริเวณทางเดินรถอย่างเพียงพอ	รูปที่ 2.2-2 การจราจร	-

เครื่องหมายจราจรบนพื้นทาง และไฟฟ้าส่องสว่างบริเวณที่จอดรถ

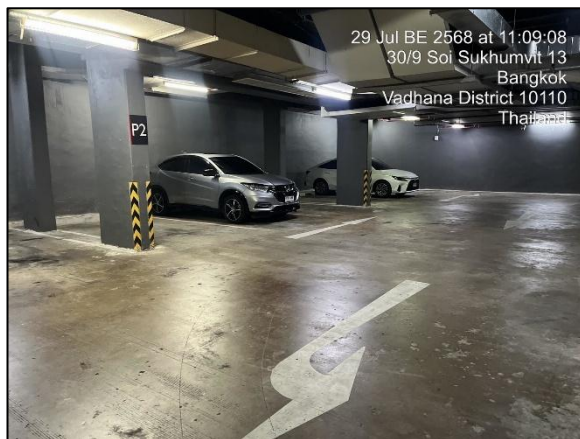
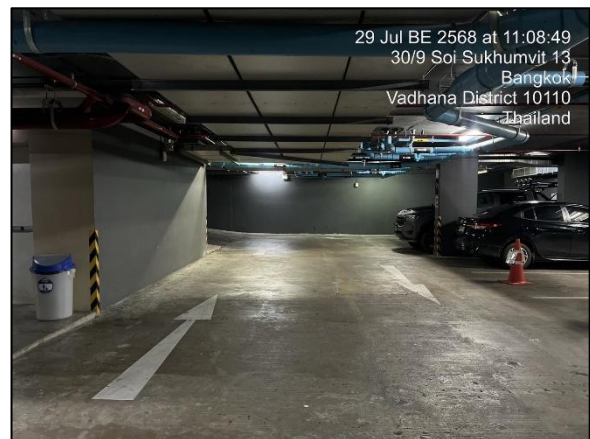
3.2 การจราจร	1) ต้องจัดให้มีพื้นที่จอดรถยนต์ จำนวน 78 คัน ตลอดการดำเนินงานโครงการ	✓	โครงการจัดให้มีพื้นที่จอดรถสำหรับผู้มาใช้บริการอย่างเพียงพอ	รูปที่ 2.2-2 การจราจร	-

ที่จอดรถของโครงการ

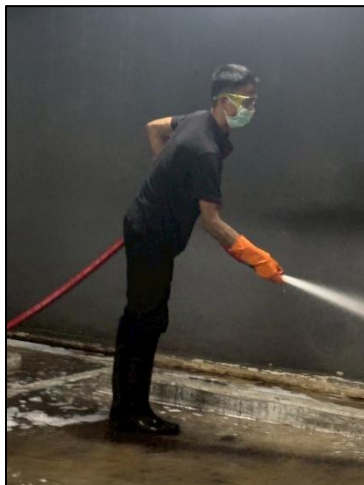
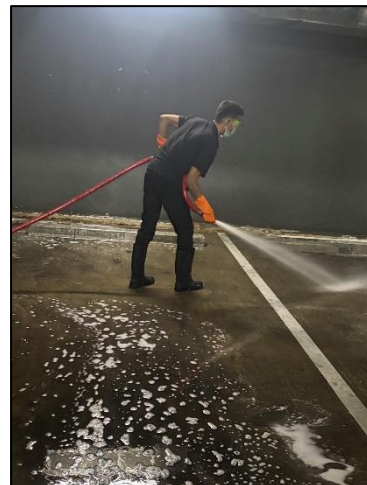
รูปที่ 2.2-2 การจราจร (ต่อ)

3) ทำความสะอาดชั้นจอดรถอย่างสม่ำเสมอ เพื่อป้องกันฝุ่นละอองสะสม ซึ่งอาจส่งผลกระทบต่อผลกระทบอากาศ	✓	โครงการมีการดูแลความสะอาดบริเวณพื้นที่จอดรถอย่างสม่ำเสมอ	รูปที่ 2.2-2 การจราจร -

การดูแลความสะอาดพื้นที่จอดรถ และพื้นถนน

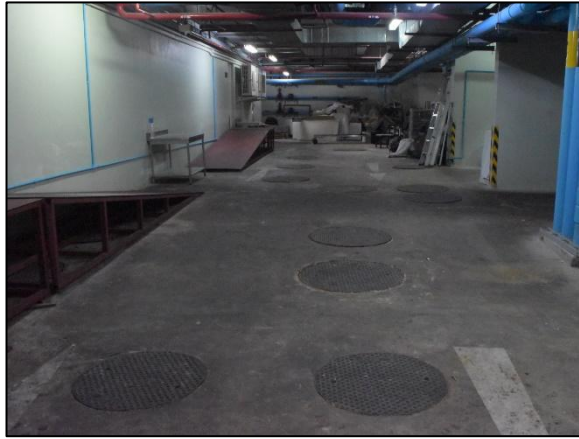
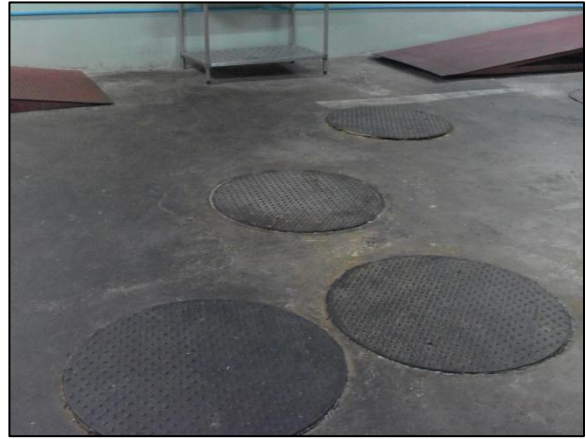
1.5 ผลกระทบน้ำผิวดิน	1) จัดให้มีระบบบำบัดน้ำเสียแบบ Aeration Activated Sludge พร้อมทั้งมีส่วนตกไขมัน และบ่อเกรอะ รองรับน้ำเสียไม่น้อยกว่า 142.4 ลบ.ม./วัน น้ำที่ผ่านการบำบัดจะมี ค่าบีโอดี ไม่มากกว่า 15 มิลลิกรัม/ลิตร และมีค่าตะกอนแขวนลอย ไม่มากกว่า 30 มิลลิกรัม/ลิตร ตามมาตรฐานน้ำทิ้งจากอาคารประเภท ก. พร้อมทั้งมีระบบกำจัดละอองของน้ำ ระบบกำจัดก๊าซมีเทนจากระบบบำบัดน้ำเสียตามแบบที่วิศวกรลงนามรับรองและเสนอในรายงานฯ	✓	โครงการจัดให้มีระบบบำบัดน้ำเสียแบบ Aeration Activated Sludge ตามที่กำหนดในมาตรการ ฯ	รูปที่ 2.2-3 ระบบบำบัดน้ำเสียและสิ่งปฏิกูล	-

3.6 การบำบัดน้ำเสียและสิ่งปฏิกูล	1) จัดให้มีระบบบำบัดน้ำเสียแบบ Aeration Activated Sludge พร้อมทั้งมีส่วนดักไขมัน และบ่อเกรอะ รองรับน้ำเสียไม่น้อยกว่า 150 ลบ.ม./วัน น้ำที่ผ่านการบำบัดจะมีค่า บีโอดี ไม่มากกว่า 15 มิลลิกรัม/ลิตร และมีค่าตะกอนแขวนลอย ไม่มากกว่า 30 มิลลิกรัม/ลิตร ตามมาตรฐานน้ำทิ้งจากอาคารประเภท ก. พร้อมทั้งมีระบบกำจัดละอองของน้ำ ระบบกำจัดก๊าซมีเทนจากระบบบำบัดน้ำเสียตามแบบที่วิศวกรลงนามรับรองและเสนอในรายงานฯ	✓	โครงการจัดให้มีระบบบำบัดน้ำเสียแบบ Aeration Activated Sludge ตามที่กำหนดในมาตรการ ฯ	รูปที่ 2.2-3 ระบบบำบัดน้ำเสียและสิ่งปฏิกูล	-

ระบบบำบัดน้ำเสีย

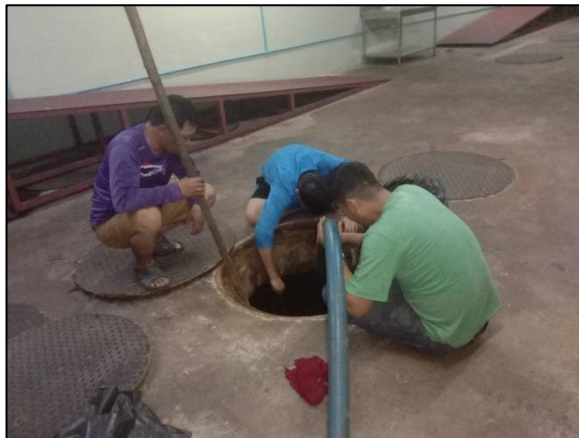
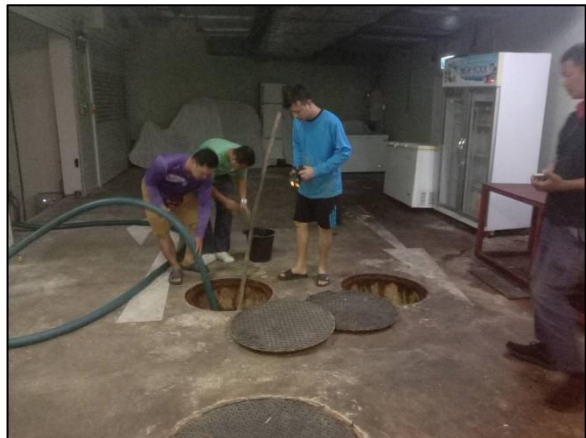
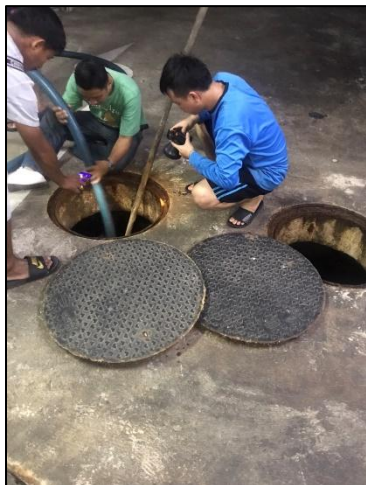
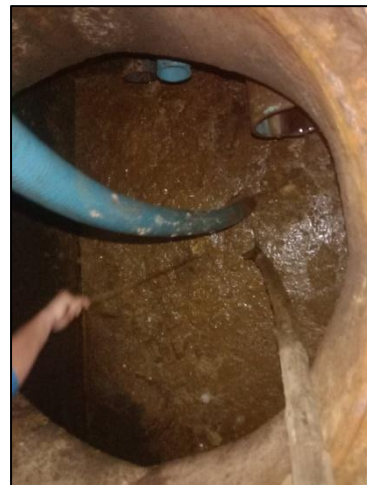
6) ประสานให้รถสูบล้างสิ่งปฏิกูลของสำนักงานเขต ฯ เข้าสูบล้างตะกอนส่วนเกินออกจากระบบบำบัดน้ำเสีย เป็นประจำตามความจุของถังเก็บตะกอน คือ ไม่เกิน 17 วันต่อครั้ง	✓	โครงการได้มีการประสานรถสูบล้างสิ่งปฏิกูลของสำนักงานเขต ฯ เข้าสูบล้างตะกอนส่วนเกินออกจากระบบบำบัดน้ำเสียเป็นประจำ	รูปที่ 2.2-3 ระบบบำบัดน้ำเสียและสิ่งปฏิกูล	-

6) ประสานให้รถสูบล้างสิ่งปฏิกูลของสำนักงานเขต ฯ เข้าสูบล้างก่อนส่วนเกินออกจากระบบบำบัดน้ำเสีย เป็นประจำตามความจุของถังเก็บตะกอน คือ ไม่เกิน 17 วันต่อครั้ง	✓	โครงการได้มีการประสานรถสูบล้างสิ่งปฏิกูลของสำนักงานเขต ฯ เข้าสูบล้างก่อนส่วนเกินออกจากระบบบำบัดน้ำเสียเป็นประจำ	รูปที่ 2.2-3 ระบบบำบัดน้ำเสียและสิ่งปฏิกูล

การสูบล้างสิ่งปฏิกูล

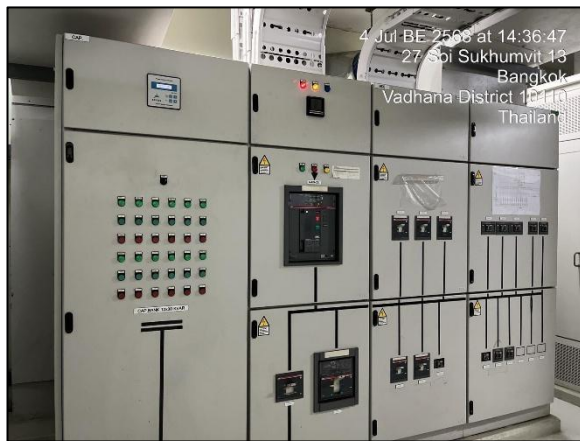
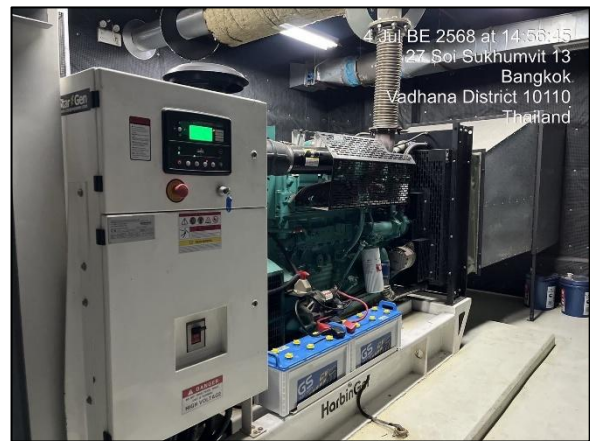
3.4 การใช้ไฟฟ้าและการอนุรักษ์พลังงาน	1) ให้โครงการติดตั้งหม้อแปลงไฟฟ้าของโครงการ ภายในห้องหม้อแปลงไฟฟ้า พร้อมทั้งจัดให้มีระบบระบายอากาศ ระบบป้องกันและระงับอัคคีภัย ตามที่เสนอในรายงานการวิเคราะห์ ผลกระทบสิ่งแวดล้อม พร้อมทั้งตรวจสอบบำรุงรักษาการทำงานของระบบไฟฟ้าให้อยู่ในสภาพสมบูรณ์ ตลอดเวลาดำเนินการโครงการ	✓	โครงการมีการติดตั้งหม้อแปลงไฟฟ้าของโครงการ และภายในห้องดังกล่าวมีระบบระบายอากาศ ระบบป้องกันและระงับอัคคีภัย ตามที่มาตรการฯ กำหนด	- รูปที่ 2.2-4 การใช้ไฟฟ้าและการอนุรักษ์พลังงาน - ภาคผนวก ข Weekly Generator Testing - ภาคผนวก ฅ Report-Annual Preventive Maintenance for Generator	-

เครื่องสำรองไฟฟ้า

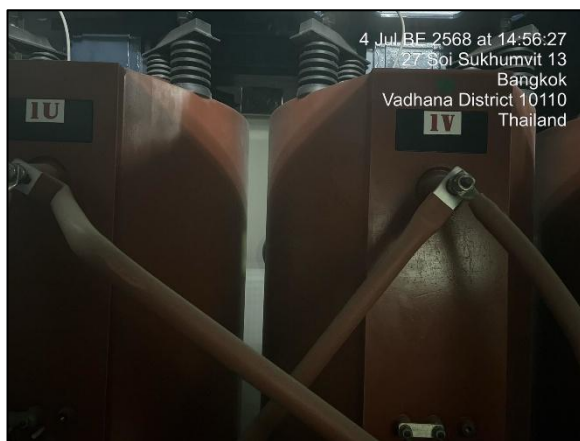
หม้อแปลงไฟฟ้า

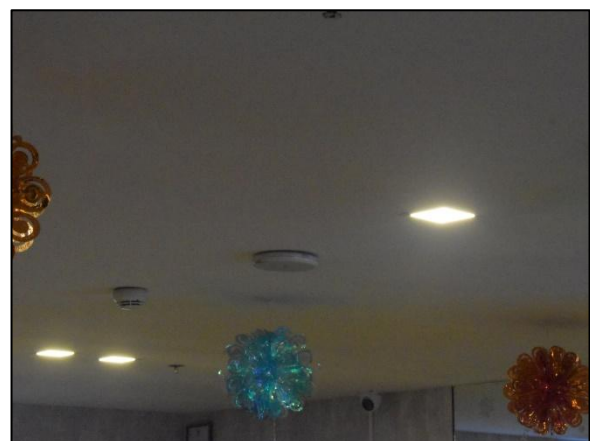
ไฟฟ้าส่องสว่างภายในอาคาร

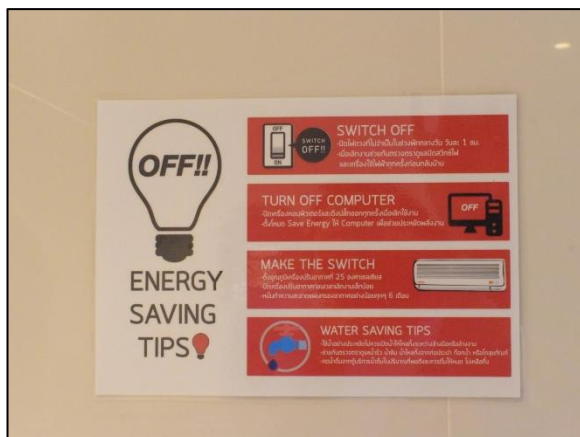
รูปที่ 2.2-4 การใช้ไฟฟ้า และการอนุรักษ์พลังงาน

6) จัดทำแผนประชาสัมพันธ์การประหยัดพลังงานติดตั้งในแต่ละห้องพัก โดยจัดทำเป็นภาษาไทยและภาษาอังกฤษ	✓	โครงการปฏิบัติตามมาตรการฯ อย่างเคร่งครัด	รูปที่ 2.2-4 การใช้ไฟฟ้าและการอนุรักษ์พลังงาน	-

การอนุรักษ์พลังงาน

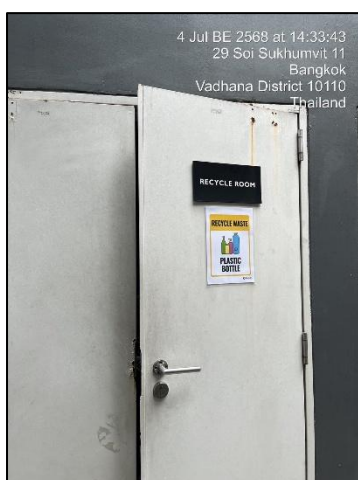
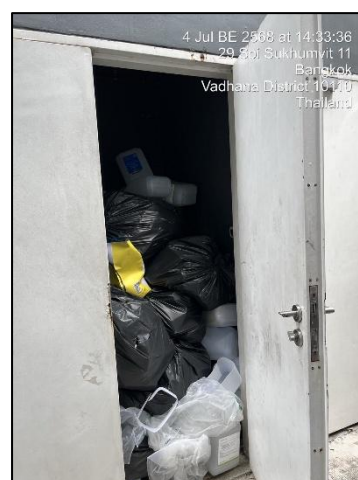
3.5 การจัดการมูลฝอย	1) จัดให้มีห้องพักมูลฝอยรวมของโครงการที่อาคาร B (อาคารด้านหน้าโครงการ) ประกอบด้วยห้องพักมูลฝอยเปียก มีพื้นที่ประมาณ 3.8 ตารางเมตร ห้องพักมูลฝอยแห้ง มีพื้นที่ ประมาณ 3.4 ตารางเมตร ห้องพักมูลฝอยอันตราย มีพื้นที่ ประมาณ 3.4 ตารางเมตร ห้องพักมูลฝอยรีไซเคิล มีพื้นที่ ประมาณ 2.4 ตารางเมตร มีความจุห้องพักมูลฝอยรวม ไม่น้อยกว่า 33 ลบ.ม. หรือ สามารถเก็บมูลฝอยที่เกิดขึ้นได้ไม่น้อยกว่า 3 วัน	✓	โครงการจัดให้มีห้องพักมูลฝอยรวมของโครงการที่อาคาร B (อาคารด้านหน้าโครงการ) ประกอบด้วยห้องพักมูลฝอยเปียก ห้องพักมูลฝอยแห้ง ห้องพักมูลฝอยอันตราย และห้องพักมูลฝอยรีไซเคิล ตามที่มาตรการฯ กำหนด	รูปที่ 2.2-5 การจัดการมูลฝอย	-

ห้องพัสดุโดยรวมของโครงการ

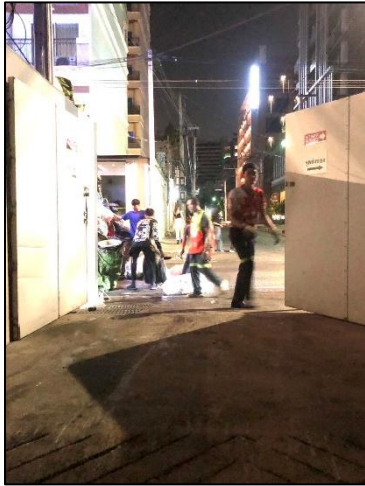
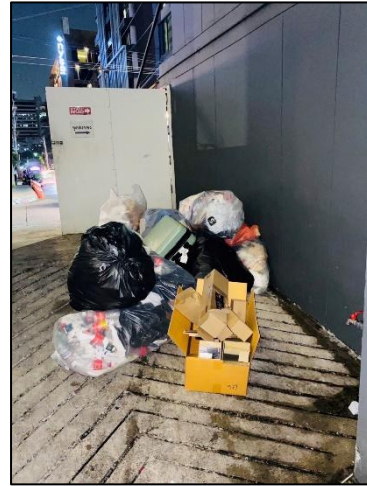
รูปที่ 2.2-5 การจัดการมูลฝอย (ต่อ)

8) การส่งมูลฝอยอันตรายต่อรถเก็บขนของเขตวัฒนา ให้ดำเนินการตามวันที่สำนักงานเขตวัฒนา กำหนดประมาณ เดือนละ 1 ครั้ง	✓	โครงการปฏิบัติตามมาตรการฯ กำหนด	รูปที่ 2.2-5 การจัดการมูลฝอย -

การเก็บขนมูลฝอยโดยสำนักงานเขตวัฒนา

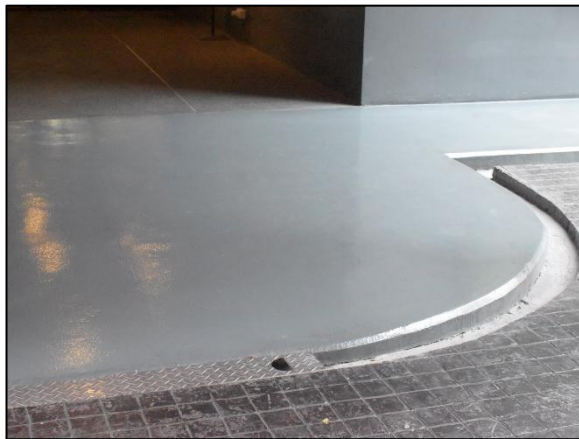
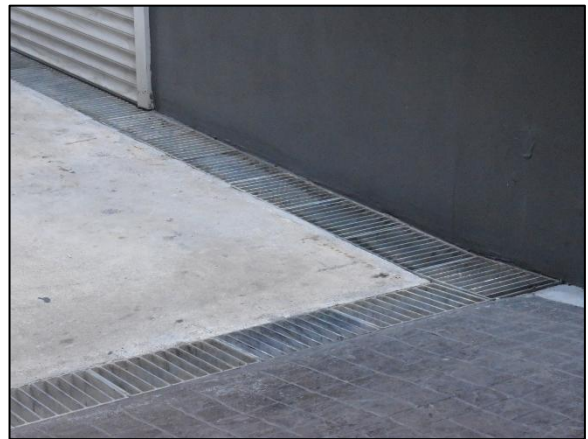
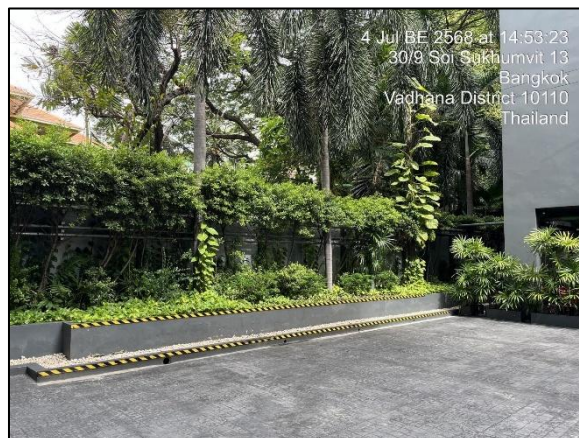
3.7 การระบายน้ำและการป้องกันน้ำท่วม	1) ให้โครงการจัดให้มีบ่อหน่วงน้ำความจุไม่น้อยกว่า 50 ลูกบาศก์เมตร และเครื่องสูบน้ำสำหรับระบายน้ำออกอัตรการสูบน้ำ 36 ลูกบาศก์เมตร/ชั่วโมง จำนวน 2 เครื่อง ตามที่เสนอในรายงาน ฯ	✓	โครงการจัดให้มีบ่อหน่วงน้ำ และเครื่องสูบน้ำสำหรับระบายน้ำออก จำนวน 2 เครื่อง ตามที่มาตรการฯ กำหนด	รูปที่ 2.2-6 การระบายน้ำ -

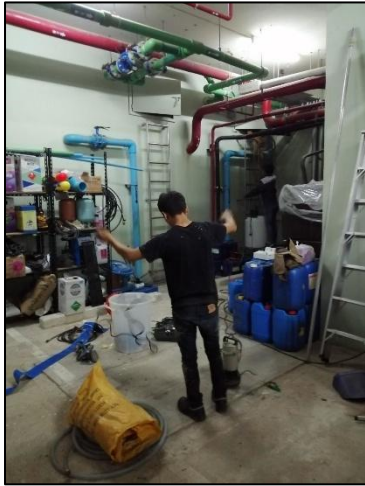
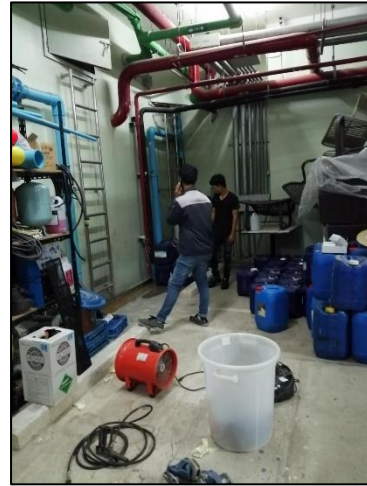
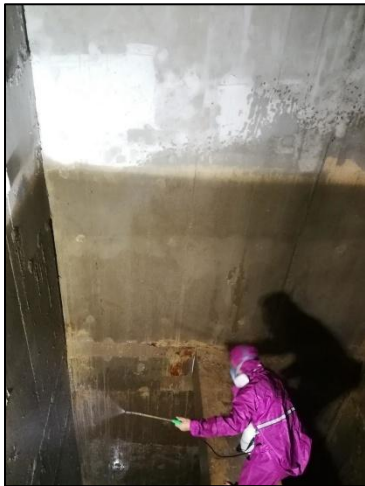
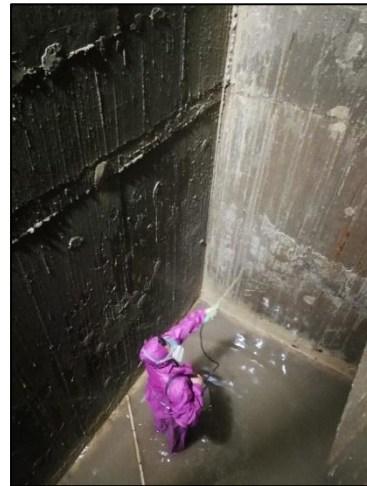
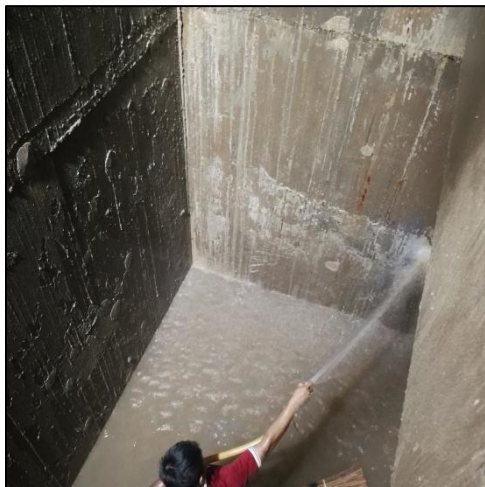
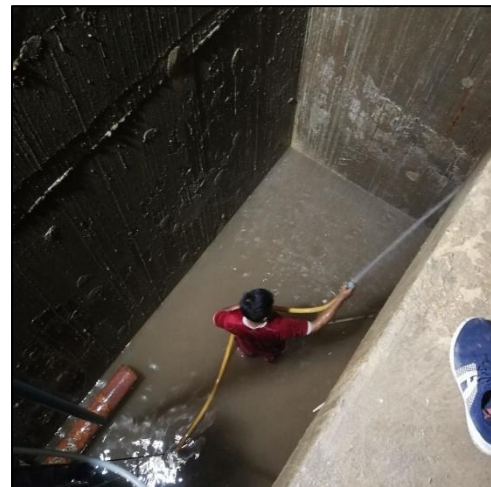
รูปที่ 2.2-11 ล้างถังเก็บน้ำ

3) กำหนดให้โครงการต้องทำความสะอาดถังเก็บน้ำใต้ดินขัดล้างคราบตะกอน คราบสนิม และคราบสะสมในบริเวณมุมถังที่น้ำไม่หมุนเวียน เป็นประจำทุก 6 เดือน	✓	โครงการได้ดำเนินการล้างทำความสะอาดถังเก็บน้ำเป็นประจำ และได้มีการส่งตัวอย่างน้ำจากก๊อกอ่างล้างหน้า, ฝักบัว, ถังเก็บน้ำบนดิน, ถังเก็บน้ำใต้ดิน เมื่อเดือน มีนาคม 2568 เพื่อตรวจหาเชื้อ Legionella	รูปที่ 2.2-11 ถังถังเก็บน้ำ - ภาคผนวก ค-4 ผลการตรวจหาเชื้อ Legionella

ล้างถังเก็บน้ำ
